Verbetering Maasdijken Bommelerwaard

Globale technische toetsing bestaande waterkering en
ontwikkeling van verbeteringsvarianten

Grontmij Gelderland
Arnhem, juli 1996

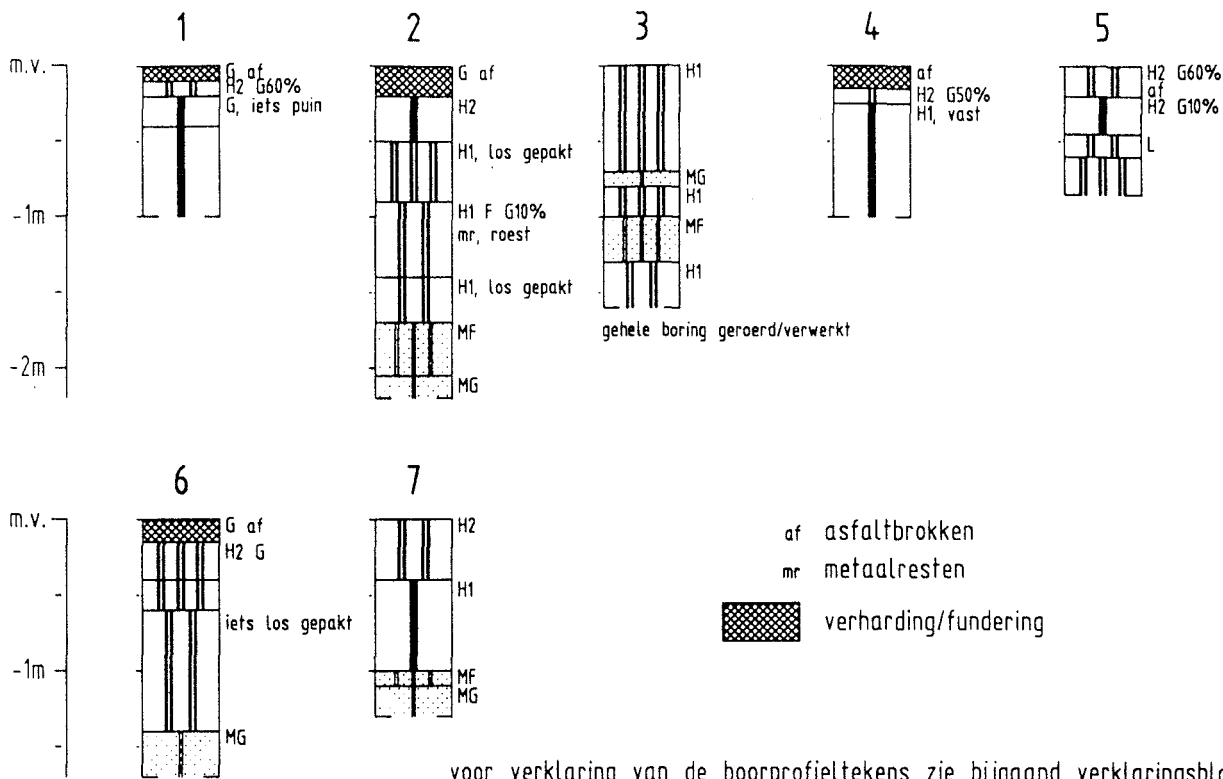
In het wegdek bleken kleine scheuren dwars op de rijrichting aanwezig en in het binnentalud werd een verzakking geconstateerd. Aan het uiterlijk van het buitentalud, dat op de steile bovenzijde van een basalt verdediging is voorzien, werd niets afwijkends gevonden.

Concluderend kan worden gesteld dat even stroomopwaarts van Hm 167 zeer waarschijnlijk een loopgraaf door de dijk ligt. De waterkeringstechnische kwaliteit van het aanvulmateriaal in de loopgraaf is voldoende. De wat grotere doorlatendheid van het geroerde materiaal is door de hoge ligging op en boven MHW niet bezwaarlijk. In de loopgraaf liggen metaalresten. In hoeverre hierbij explosieven zijn, kan zonder een meer daarop gericht onderzoek niet worden bepaald.

In de volgende planfase zullen bij de Topografische Dienst uit de periode dat de Maas frontrivier was (eind 1944, begin 1945) militaire luchtfoto's bestudeerd worden. Daaruit kunnen de andere plaatsen worden bepaald waar loopgraven, maar mogelijk ook andere militaire constructies in het dijklichaam, of vlak daarbij aanwezig waren. Op plaatsen waar waterkeringstechnisch problemen worden verwacht, zal naar de aard van de restanten en van het aanvulmateriaal nader onderzoek worden uitgevoerd. Indien nodig dient dit materiaal door klei van de juiste samenstelling te worden vervangen.
