Inventariserend Veldonderzoek (onderwaterfase verkennend)  
**Markerzand, Markermeer**

**Periplus Archeomare rapport 15A012-02**

Inventariserend Veldonderzoek (onderwaterfase verkennend)  
Markerzand, Markermeer

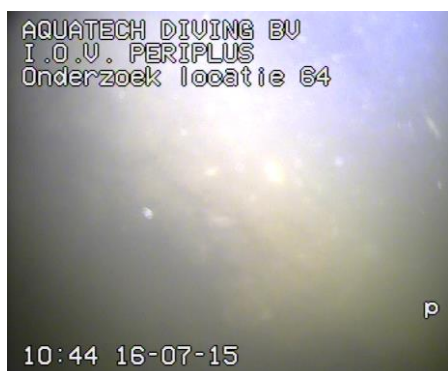
Op onderzoekslocatie 64 zijn filmbeelden gemaakt, maar vanwege het zeer beperkte zicht onderwater (0 tot 10 cm) is hier geen aanvullende informatie uit te halen.

Afbeelding 5. Voorbeeld van het onderwater videobeeld op locatie 64

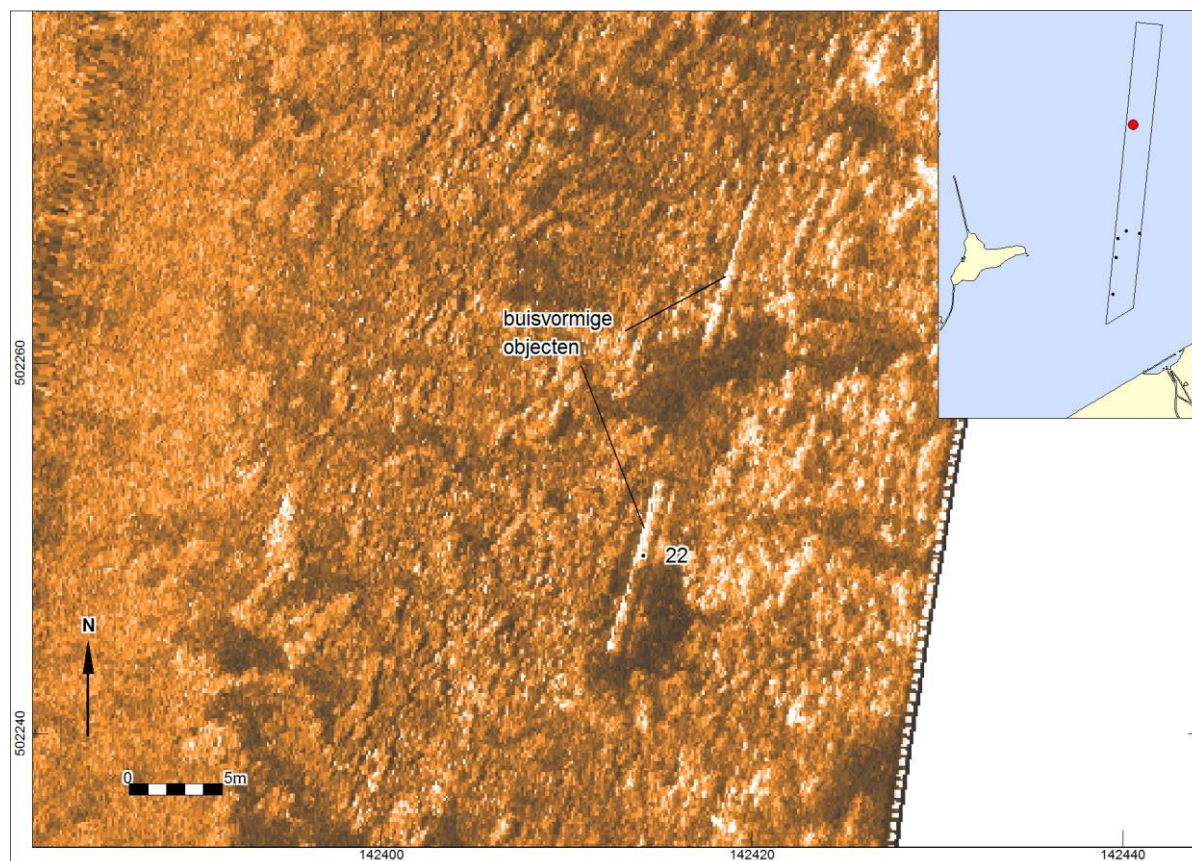
Afbeelding 7. Sonarafbeelding van contact 22

Op basis van het *sonar* beeld konden de objecten niet nader geïnterpreteerd worden.

Tijdens de duikinspectie is op de locatie een sterk begroeide dikke staalkabel met een doorsnede van ca. 4 à 5 cm aangetroffen. Het zuidelijke deel van de kabel (contact 22 in afbeelding 7) is door de duiker gevolgd in zuidelijke richting. Na ongeveer 15 meter verdween de kabel in de bodem.

Onduidelijk is waarom de kabel op de *sonar* beelden veel breder lijkt dan hij in werkelijkheid is. Het gebied ten westen en oosten van de kabel is tot een afstand van vijf meter geïnspecteerd, maar hier zijn geen andere objecten aangetroffen. De waterbodem bestaat uit klei met een dunne schelpenlaag.

De kabel heeft geen archeologische waarde en de locatie kan daarom vrijgegeven worden voor de geplande verdiepingswerkzaamheden. Vanwege de afmetingen kan de kabel wel een baggerobstakel vormen.

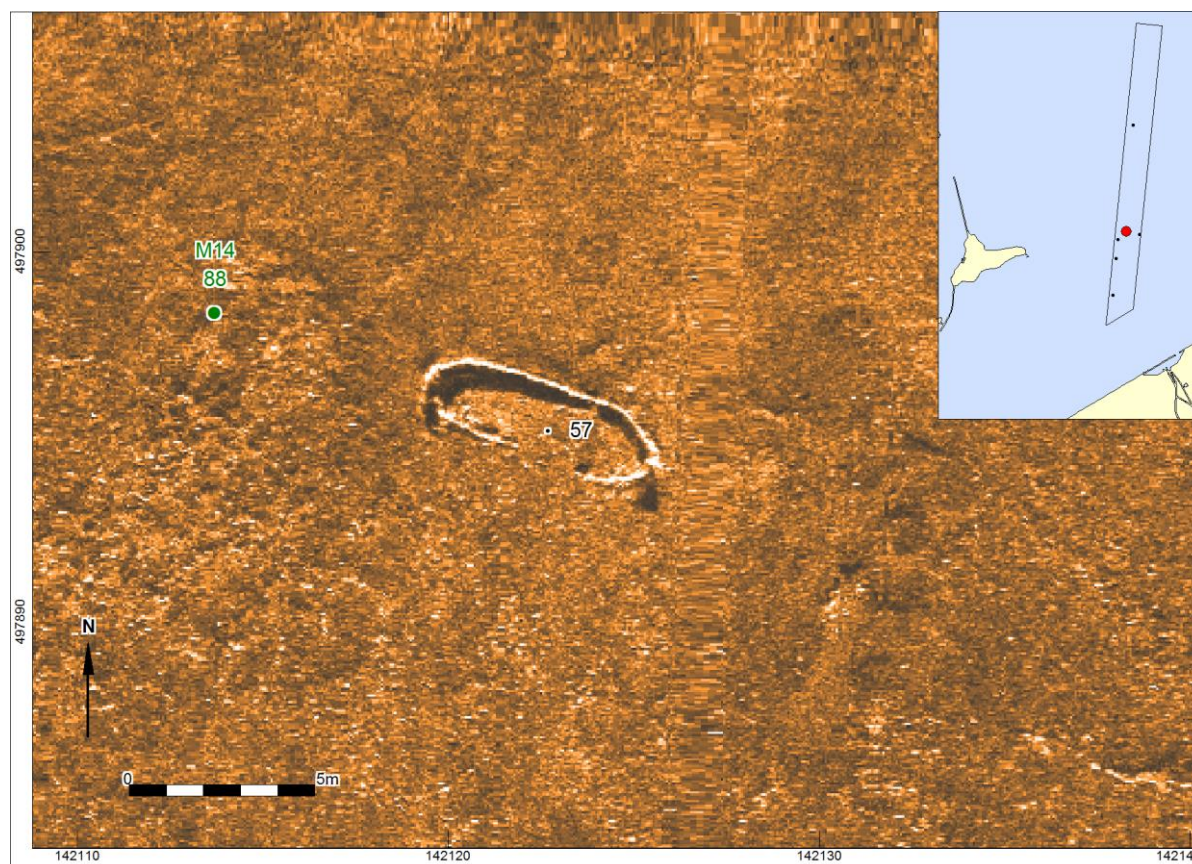
Afbeelding 8. Sonaraafbeelding van contact 57

Op het sonarbeeld vormt contact 57 een ovale structuur met de kenmerken van een scheepswrak, dat deels begraven ligt in de waterbodem. De zichtbare afmetingen bedragen 7,0 bij 2,2 meter. De magnetometer laat op de locatie een duidelijke afwijking van 88 nTesla zien. Als het een ijzeren scheepswrak betreft zou een grotere afwijking verwacht worden. Het is daarom geïnterpreteerd als een houten scheepswrak met ijzeren onderdelen. Gezien het feit dat het wrak grotendeels begraven ligt in de bodem lijkt het niet recent te zijn. Daarom werd aan deze locatie een hoge archeologische verwachting toegekend.

Tijdens de duikinspectie is een open polyester scheepswrak aangetroffen waarvan de bakboordzijde ca. 40 cm uit de bodem steekt. De zijkant bestaat uit een opstaande rand van ca 5 mm dik met een kleine bolling halverwege en die aan de bovenzijde naar binnen loopt (zie afbeelding 9). De rand is verstevigd met kleine schotten van dezelfde dikte. Aan de stuurboordzijde verdwijnt de rand onder het sediment. In zowel de bakboordzijde als de stuurboordzijde zit een vierkante inkeping nabij de voorzijde van het wrak. Het sediment in het wrak bestond uit fijn zand met schelpen. Buiten het wrak was het sediment meer kleiig. Het wrak is compleet begroeid met mosselen. Rondom het wrak zijn meerdere fijnmazige netten aangetroffen die mogelijk achter het wrak zijn blijven hangen. IJzeren onderdelen zijn niet aangetroffen. Het ijzeren object dat de magnetische anomalie, waargenomen net ten westen van het wrak is niet terug gevonden. Mogelijk is dit het anker, wat in de bodem ligt.

Op basis van de materiaalsoort (polyester) betreft dit een recent wrak zonder archeologische waarde en kan deze locatie vrijgegeven worden voor de geplande verdiepingswerkzaamheden. Het wrak kan echter wel een baggerobstakel vormen.

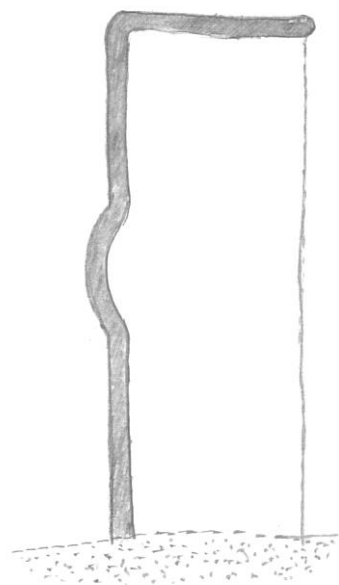
*Afbeelding 9. Schets van de doorsnede van het boord van het wrak*

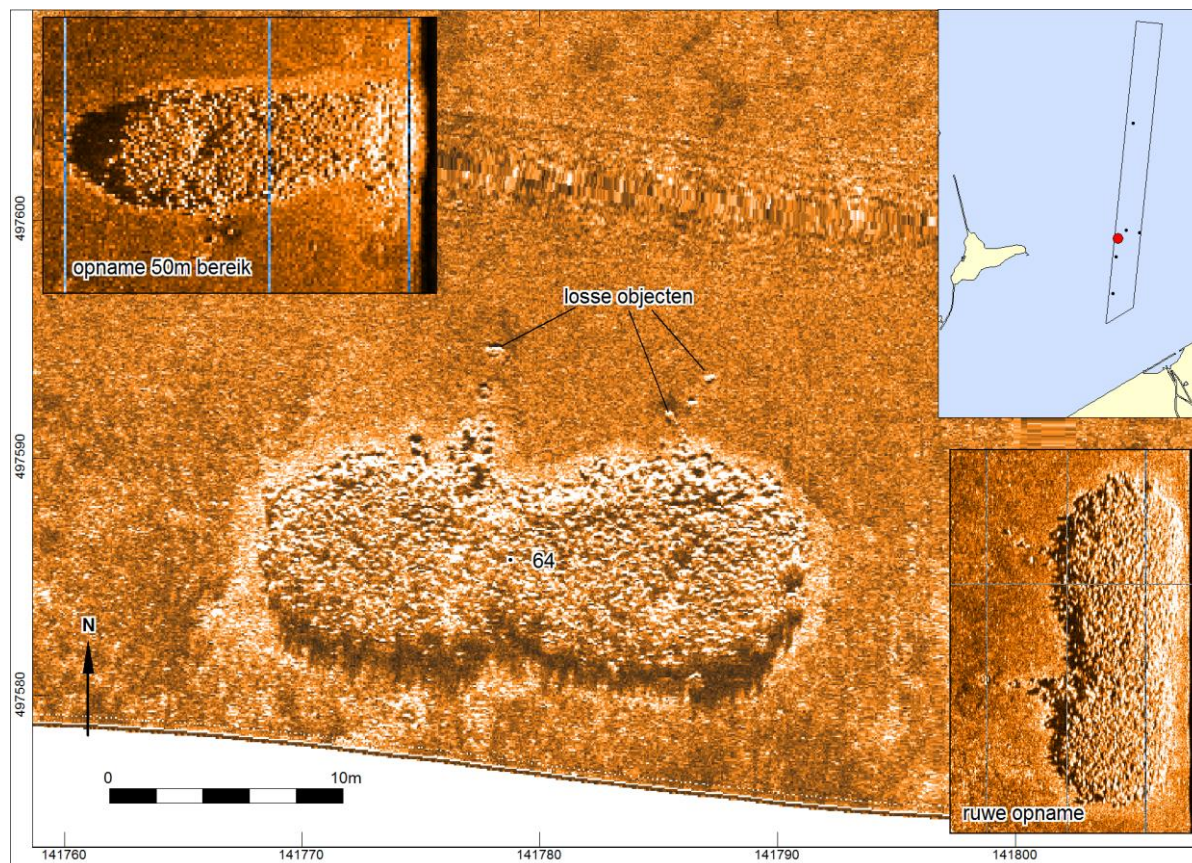
Afbeelding 10. Sonaraafbeelding van contact 64

Het sonarbeeld van contact 64 laat een scherp begrensde ovalen cluster van kleine objecten zien, geïnterpreteerd als stenen. De afmetingen van de cluster is 23,1 bij 10,2 meter, met een hoogte van 20 cm ten opzichte van de omringende waterbodem. Op de locatie zijn geen magnetische afwijkingen waargenomen. Mogelijk vormen de objecten ballaststenen of lading van een schip dat hier vergaan is. Om deze reden werd aan de locatie een middelhoge archeologische verwachting toegekend.

Tijdens de duikinspectie is een oplopende bult met een hoogte van ongeveer 0,5 meter ten opzichte van de omringende meerbodem aangetroffen bestaande uit losse stenen. Eén steen is voor nadere inspectie geborgen (zie afbeelding 11) en vertoont grote gelijkenis met de stortstenen die gebruikt worden voor de versteviging van de Markermeerdijken. De stenen hebben afmetingen variërend van 20 cm tot meer dan 1 meter in doorsnee, en zijn licht begroeit met mosselen. Onder of tussen de stenen zijn geen (scheeps)hout of andere materialen aangetroffen waardoor de mogelijkheid van een scheepswrak vergaan met lading komt te vervallen. Mogelijk zijn de stenen hier verloren of gedumpt. De bodem rondom de bult bestaat uit slib en zachte klei.

De locatie heeft geen archeologische waarde en kan daarom vrijgegeven worden voor de geplande verdiepingswerkzaamheden. Gezien het formaat van de stenen vormt het cluster wel een belangrijk baggerobstakel.

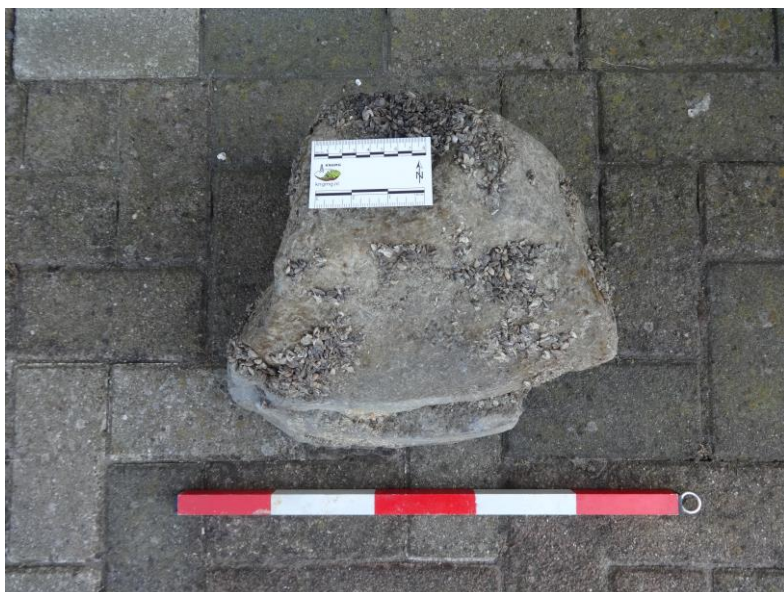
*Afbeelding 11. Een van de stenen aangetroffen op onderzoekslocatie 64*

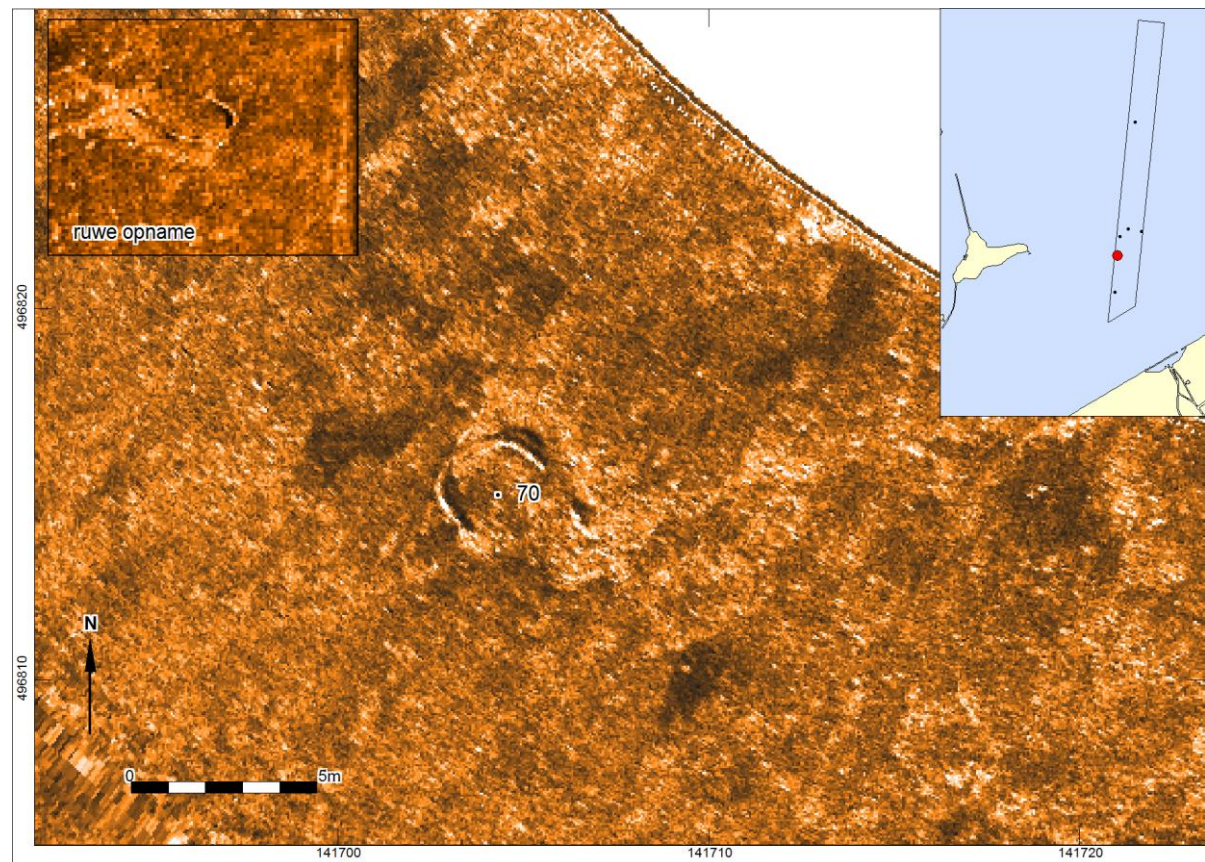
Afbeelding 12. Sonarafbeelding van contact 70

Het sonarbeeld van contact 70 laat een gebogen, halfronde structuur zien die in de bodem verdwijnt. Het lijkt op de achtersteven van een scheepje, dat grotendeels begraven ligt in de waterbodem. De zichtbare afmetingen bedragen 3,6 bij 3,2 meter. Op de locatie zijn geen magnetische afwijkingen waargenomen.

Tijdens de duikinspectie werd een flexibele, losse holle buis aangetroffen met een diameter van 15 cm. De buis met een rubberen coating aan de buitenzijde lag in een lus, waardoor het op het sonarbeeld de vorm had van een scheepswrak. Waarschijnlijk is de buis verloren of gedumpt. De bodem rondom bestond uit klei bedekt met een dunne schelpenlaag. Bij zoekslagen tot vijf meter rondom de buis zijn geen andere objecten aangetroffen.

Aangezien het om recent materiaal gaat en geen scheepswrak betreft, kan deze locatie vrijgegeven worden voor de geplande verdiepingswerkzaamheden.

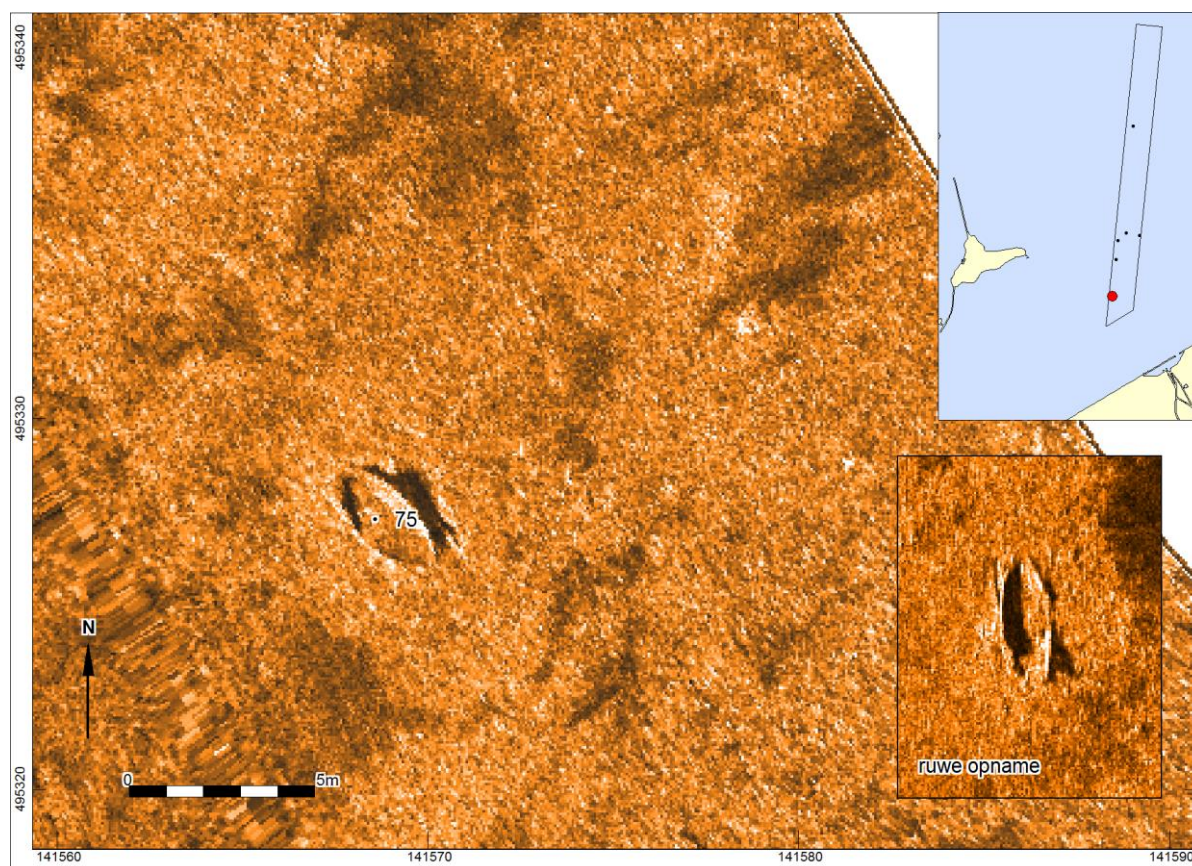
Afbeelding 13. Sonarafbeelding van contact 75

In het zuidwesten van het onderzoeksgebied ligt sonarcontact 75. Het sonarbeeld laat een ovaal object van 3,4 bij 1,7 meter zien met de kenmerken van een klein bootje dat deels in de waterbodem ligt. Op de locatie zijn geen magnetische afwijkingen waargenomen.

Tijdens de duikinspectie is een klein houten scheepswrak aangetroffen met afmetingen die overeenkomen met het sonarbeeld (3,4 bij 1,7 meter). Van het wrak zijn alleen de boorden tot ca. 25 cm zichtbaar boven de waterbodem, maar door middel van sondering is geconstateerd dat het vlak (onderzijde) van het wrak nog compleet in de bodem aanwezig is op een diepte van ca. 40 cm. De sedimenten in het wrak bestaan uit een dikke schelp laag met een dikte van ca. 50 cm. De bodem rondom het wrak bestaat uit een dunnere schelpen laag van een paar centimeter op een zachte kleibodem.

Aan de locatie is een archeologische waarde toegekend. Omdat het een relatief klein wrakje zonder inhoud betreft dat waarschijnlijk minder dan 100 jaar oud is wordt geen volledige waarderend onderzoek nodig geacht. Geadviseerd wordt tijdens de werkzaamheden het wrakje op een zorgvuldige wijze te lichten zodat een gespecialiseerd archeoloog het wrak aan de oppervlakte kan onderzoeken en documenteren.

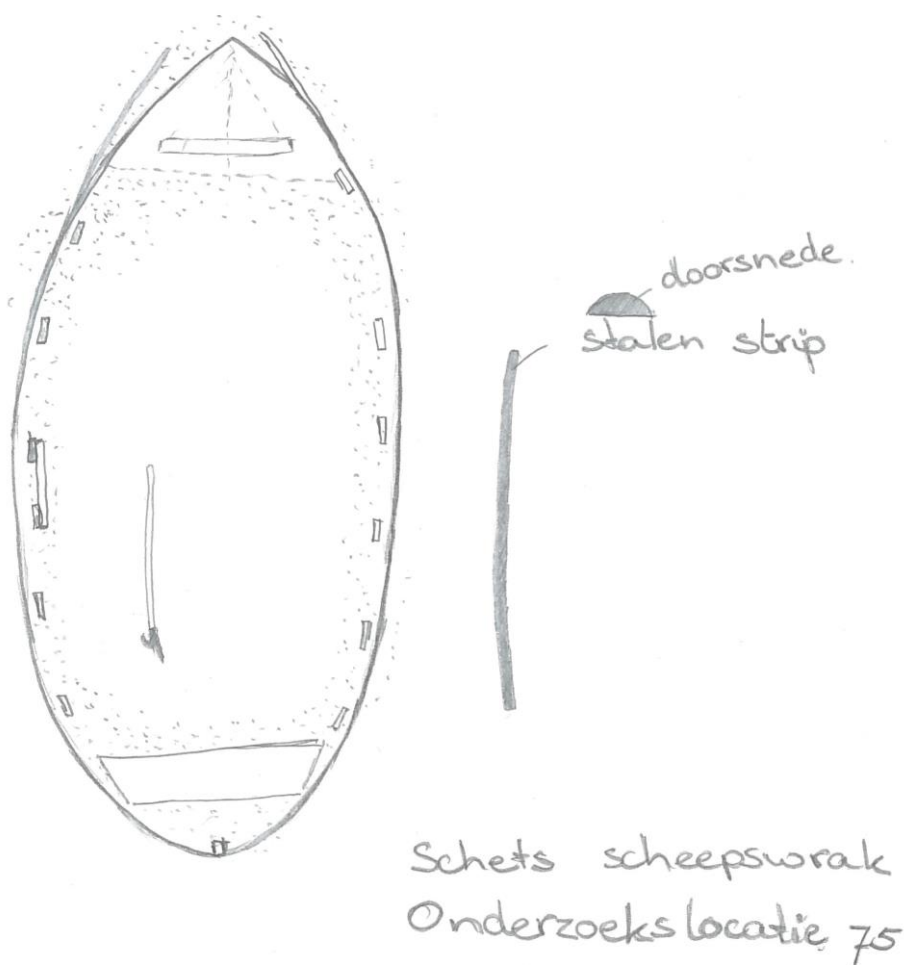
Afbeelding 14. Schets scheepswrak zoals aangetroffen tijdens de duikinspectie

Het scheepje heeft een gladwandige *huid* van planken van ca. 2 cm dik en 15 cm breed, die aan de steven losgekomen zijn van de constructie. De lengte van de planken is niet bekend. Binnenin het wrak bevinden zich kleine spantjes met afmetingen van 2 x 5 cm. De spantjes die boven de bodem uit staken stonden los van de huid van het wrak. Mogelijk zijn deze onder het sediment met kleine spijkertjes met de *huid* verbonden. In de *stevan* aan de noordzijde bevindt zich een plank overdwars in het wrak van ca. 15 cm breed en ca 4 cm dik. De steven aan de zuidzijde bevat een *ligger* (doorlopend spant). In het wrakje zijn een aantal losse stukken scheepsconstructie en een kleine pikhaak aangetroffen (zie afbeelding 15). De pikhaak en een los stuk boord zijn geborgen om te zien of deze aanwijzingen kon verschaffen over de datering van het wrak. Ook is een ijzeren strip aangetroffen waarvan de functie onbekend is.

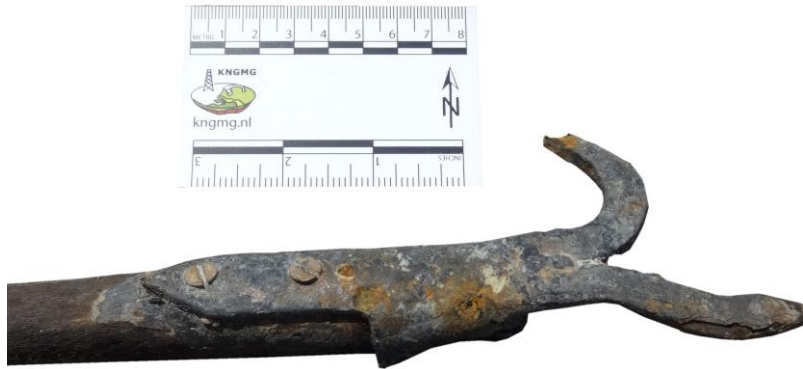
*Afbeelding 16. Detail van de pikhaak*

De pikhaak is duidelijk handgemaakt en bevat koperen platte schroeven. De spijkers in het stuk losse boord lijken niet fabrieksmatig te zijn geproduceerd. Op basis van de gebruikte spijkers en de pikhaak wordt het wrak gedateerd tussen eind 19<sup>e</sup> tot midden 20<sup>e</sup> eeuw.
