Veiligheidsoordeel Lauwersmeerdijk – Vierhuizergat

*Veiligheidsoordeel van de beheerder voor het HWBP project Lauwersmeerdijk –
Vierhuizergat*

Definitief

September 2018

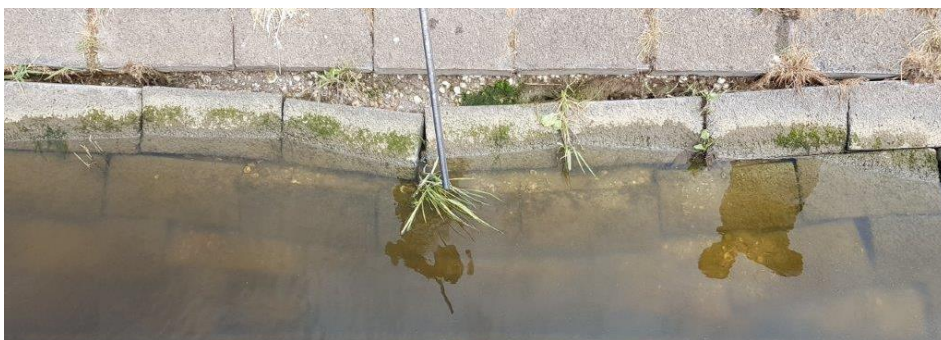
Zowel in de huidige situatie als in de toekomst voldoet het grootste deel van de Lauwersmeerdijk voor de binnenwaartse stabiliteit. Bij de binnenhaven, bij dijkpaal 89.9, is lokaal sprake van een opgave. Door het steile binnentalud is er onvoldoende weerstand tegen afschuiven aanwezig. Daardoor is op een aantal locaties rond de waterlijn van de binnenhaven van het Lauwersmeer ook sprake van verzakkingen (Figuur 3). Langs het grootste deel van het traject vindt (bij de huidige kruinhoogte) significante golfoverslag plaats. Daarom is de controle op macrostabieliteit in combinatie met significante golfoverslag uitgevoerd. Hieruit blijkt dat in 2023 wordt voldaan aan de signaalwaarde. Door klimaatverandering neemt de kans op golfoverslag toe. Op delen van de Lauwersmeerdijk is rond 2075 de kans op golfoverslag dusdanig groot dat voor macrostabieliteit en golfoverslag (net) niet meer wordt voldaan aan de maximaal toelaatbare kans.

Figuur 3 Verzakking van de bekleding op het binnentalud bij de jachthaven van het Lauwersmeer

Daarnaast maakt de lokale opgave voor de binnenwaartse stabiliteit (binnenhaven van het Lauwersmeer) onderdeel uit van de scope van de verkenningsfase van het HWBP project. Rond 2075 wordt de kans op golfoverslag dusdanig groot dat macrostabiliteit in combinatie met significante golfoverslag niet meer voldoet aan de signaalwaarde.

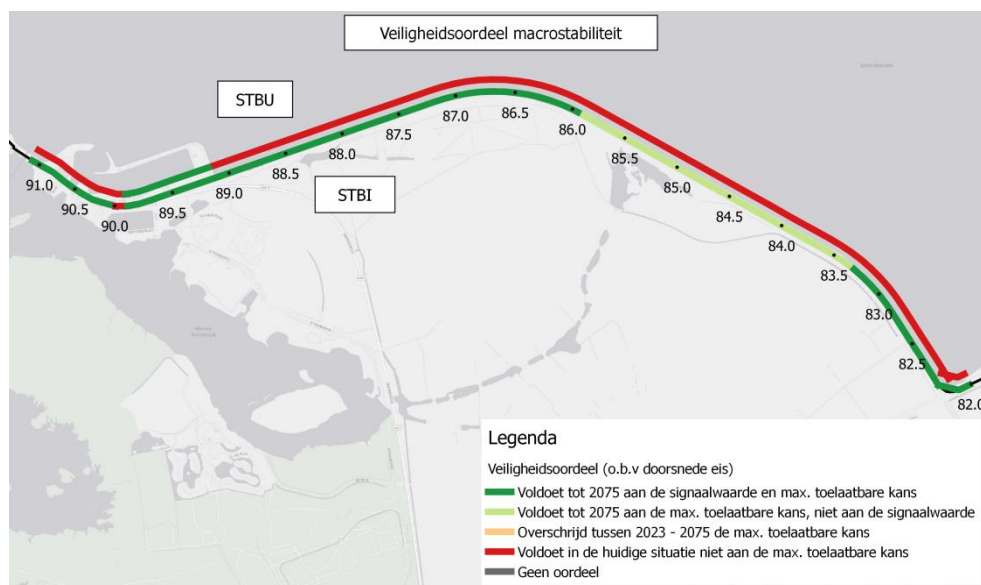
Figuur 4: Veiligheidsoordeel STBU (bovenste lijn) en STBI (onderste lijn)

Op bijna de hele Lauwersmeerdijk is sprake van een opgave voor buitenwaartse stabiliteit (STBU). In de huidige situatie voldoet de Lauwersmeerdijk alleen tussen dijkpaal 89.9 – 89.1 aan de gestelde eisen voor STBU, dit is in het oostelijk deel van de haven van Lauwersoog. Hier wordt tot na 2075 voldaan aan de maximaal toelaatbare kans.

De opgave voor de buitenwaartse stabiliteit maakt voor de hele Lauwersmeerdijk onderdeel uit van de scope van de verkenningsfase. De opgave voor stabiliteit wordt integraal verkend met de opgave voor de bekleding op het buitentalud (asfalt, koperslabblokken, klinkers, gras). De opgave voor de buitenwaartse stabiliteit is sterk afhankelijk van de waterstand in de kern van de kering. In de veiligheidsbeoordeling is aangenomen dat deze 1,0 m lager is dan de waterstand bij de norm (dit is een aanscherping t.o.v. de basisaanpak in het WBI). Om deze aanname te bevestigen of eventueel scherper te stellen worden in de verkenningsfase (okt 2018-april 2018) aanvullende peilbuismetingen uitgevoerd.

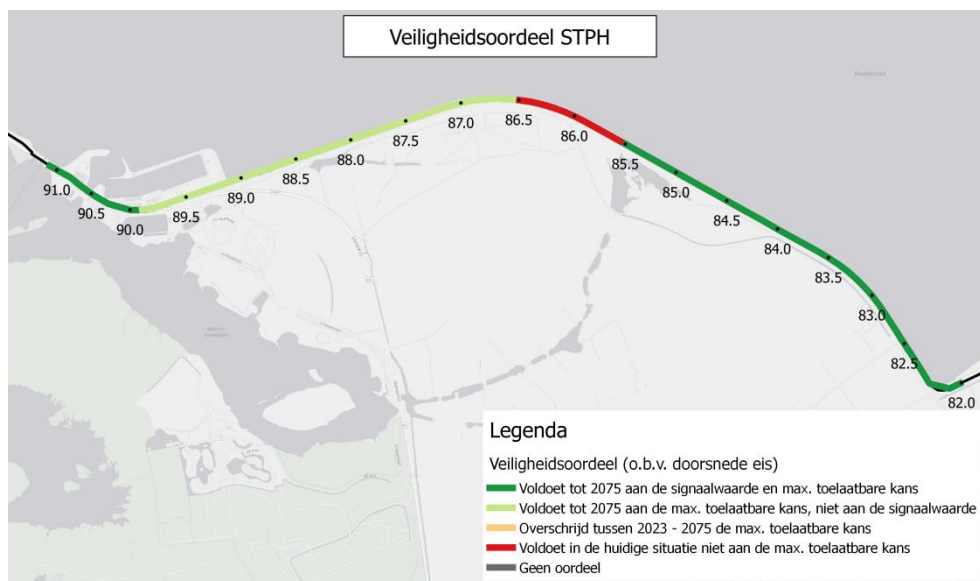
Bijna het gehele traject voldoet in ieder geval tot 2075 aan de maximaal toelaatbare overstromingskans. De getijdenafzettingen en de bijbehorende gelaagdheid van de ondergrond in combinatie met de aanwezig kwelders is hiervoor de belangrijkste reden. Bij het Vierhuizergat is geen voorland aanwezig. Het intredepunt ligt hier aan de buitenteen van de dijk waardoor de aanwezige kwelweg significant korter is. Het is duidelijk dat dit de meest piping gevoelige locatie op het traject is. Dit vak voldoet daarom in de huidige situatie niet aan de maximaal toelaatbare kans (zie het rode deel in Figuur 5). Bij de Noorderzijvest zijn vanuit de historie en/of beheer geen wellen bekend. Hierbij wordt opgemerkt dat dit deel van de Lauwersmeerdijk lastig inspecteerbaar is door de bosschages in het achterland. Inspectie op wellen heeft in het verleden ook niet plaatsgevonden.

Figuur 5: Veiligheidsoordeel piping

De opgave voor piping (bij het Vierhuizergat) maakt onderdeel uit van de scope van de verkenningsfase. Tijdens aankomend stormseizoen (okt 2018-april 2019) wordt aanvullende informatie verzameld door peilbuizen te plaatsen ter hoogte van het Vierhuizergat. Dit om in de verkenningsfase de veiligheidsopgave scherper vast te kunnen stellen. Het aanvullende peilbuisonderzoek wordt gecombineerd met het eerder genoemde peilbuisonderzoek macrostabiliteit buitenwaarts.

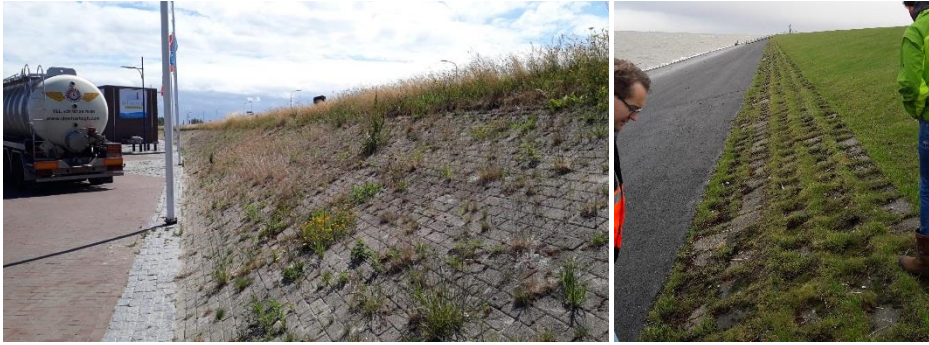
Op de Lauwersmeerdijk zijn koperslabblokken, klinkers en betonblokken aanwezig. Buiten het havengebied (de groene dijk) liggen koperslabblokken onder het asfalt bij de dijkteen. Boven het asfalt liggen betonblokken en klinkers. Deze zijn (deels) overgroeid door de grasbekleding en liggen direct op de kleibekleding (Figuur 6). In het oostelijk deel van de haven van Lauwersoog (van dijkspaal 90.0 t/m 89.2) is de opbouw gelijk aan de opbouw buiten de haven. Uitzondering is het hoge haventerrein waar geen sprake is van koperslabblokken aan de dijkteen. Van dijkspaal 90.5 t/m 90.0 is sprake van klinkers tot de kruin (Figuur 6). Deze liggen op een talud van 1 op 2 en direct op het zand. Bij de Cleverlingsluizen (dijkspaal 90.9) is sprake van koperslabblokken van de teen tot de kruin. Deze zijn ook deels overgroeid.

Figuur 6: Impressie klinkers bij dijkpaal 90.0 – 90.5 (links) en betonblokken buiten de haven van Lauwersoog (rechts)

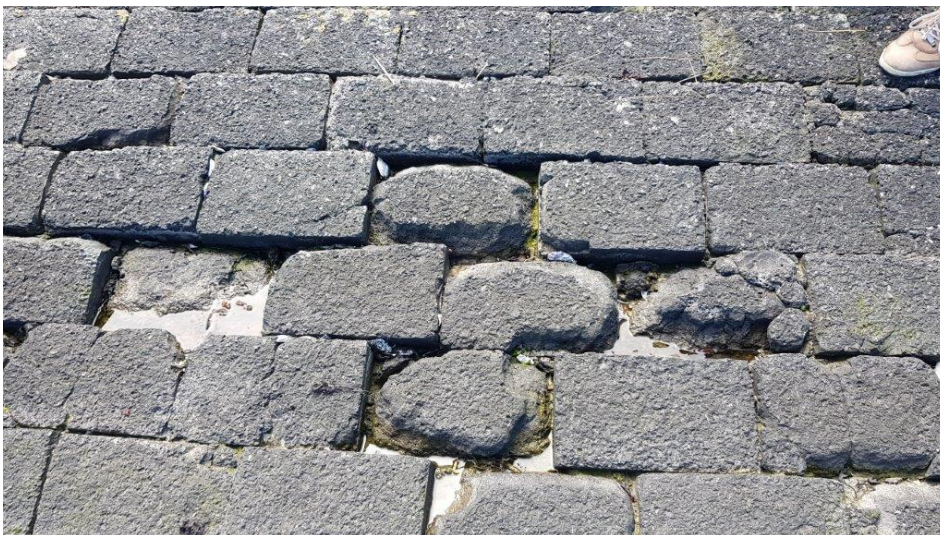
De koperslakblokken vertonen schade aan het oppervlak. Er is vooral sprake van afgeknapte koppen en scheuren (zie Figuur 7). Deze schade is ook (op grote schaal) aanwezig bij de koperslakblokken van de Lauwersmeerdijk die valt in het beheergebied van Wetterskip Fryslân. Direct aan de westzijde van de Cleverlingsluizen is om die reden door Wetterskip Fryslân recent een spoedreparatie uitgevoerd en zijn de koperslakblokken vervangen door asfalt. De Lauwersmeerdijk en de koperslakblokken op het buitentalud zijn 50 jaar oud. Dit betekent dat de bekleding aan het einde van zijn levensduur is. Dit verklaart de geobserveerde schade. De verouderingsverschijnselen zijn duidelijk waarneembaar en zijn op willekeurige locaties (zowel hoog als laag op het talud) waargenomen. De verwachting is dan ook dat de ontwikkeling van de schade (afgeknapte koppen) door veroudering in de toekomst versneld zal doorzetten. Dit omdat op de Lauwersmeerdijk bij Wetterskip Fryslân schade frequenter aanwezig is. Daarnaast is op het naastgelegen dijktraject historische schade bekend aan koperslakblokken met een gelijke opbouw (Figuur 8).

Figuur 7: Impressie van de schade en verouderingsproces aan de koperslakblokken

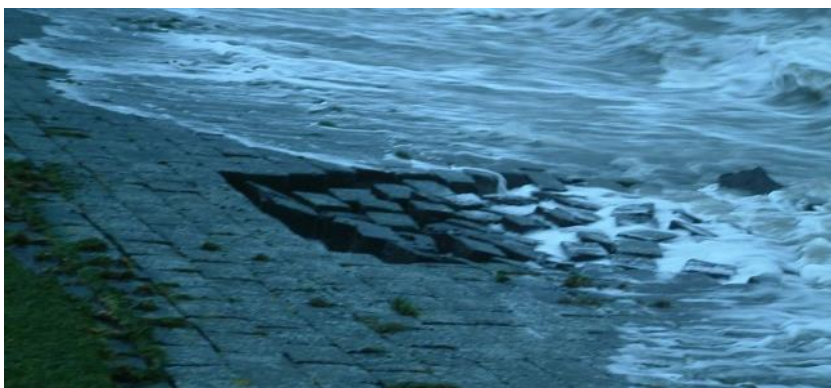
Figuur 8: Schade aan de koperslabblokken op het dijktraject 6-5 tijdens de Allerheiligenvloed van 2006

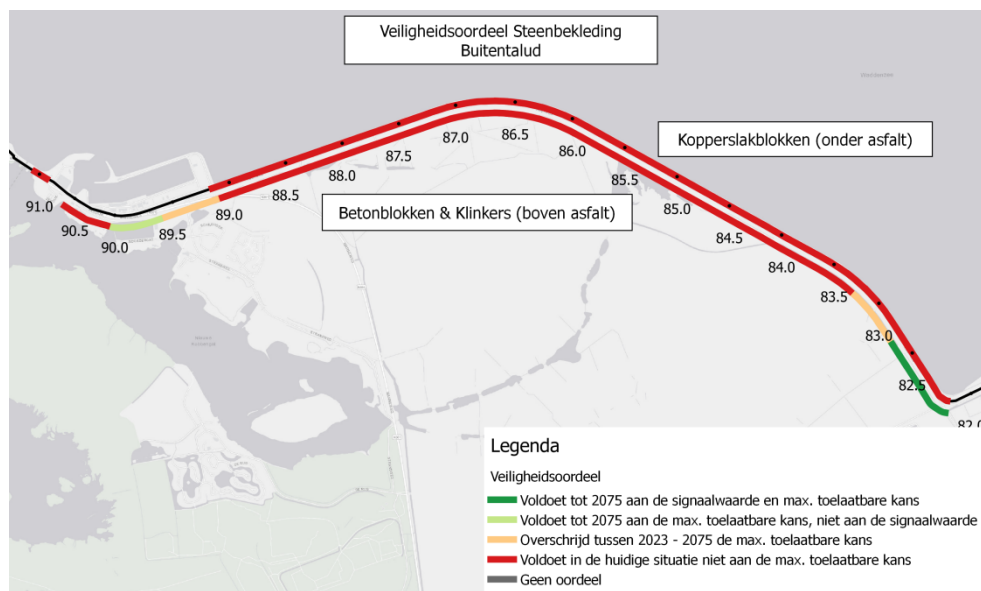
De veiligheidsbeoordeling laat zien dat de koperslabblokken in de huidige situatie niet aan de max. toelaatbare overstromingskans voldoen. Hetzelfde geldt voor het grootste deel van de betonblokken en klinkers. Alleen in de haven (dijkpaal 90.0 t/m 89.2) en op het oostelijk deel van het traject (dijkpaal 83.2 – 82.0) voldoen de betonblokken en klinkers in de huidige situatie wel aan de max. toelaatbare kans (peildatum 1 jan. 2023). De klinkers tussen dijkpaal 90.0 en 90.5 voldoet in de huidige situatie niet omdat ze direct op het zand liggen en er is sprake van een talud van ongeveer 1 op 2. De betonblokken en klinkers boven het asfalt liggen direct op de klei waardoor ze falen zo snel sprake is van significante golfbelasting.

Door de hogere waterstanden neemt de golfbelasting toe. In 2075 voldoet alleen het deel in de haven (km 90.0 t/m 89.7) en het meeste oostelijke deel van het traject (km 82.6 – 82.0) nog aan de max. toelaatbare kans.

Figuur 9: Veiligheidsoordeel ZST

De steenbekleding op het buitentalud van de Lauwersmeerdijk maakt onderdeel uit van de scope van de dijkverbetering, omdat de steenbekleding niet voldoet aan de maximaal

toelaatbare overstromingskans. Daarnaast is sprake van schade aan de koperslablokken en zijn de klinkers en betonblokken slecht gefundeerd (deze liggen direct op het zand of de klei).

De steenbekleding ligt tegen het afgekeurde asfalt (voor het grootste deel van de Lauwersmeerdijk). De verbeteringsopgave voor de steenbekleding wordt daarom integraal verkend met de verbeteropgave op het buitentalud (de asfalt- en grasbekleding en de buitenwaartse stabiliteit).

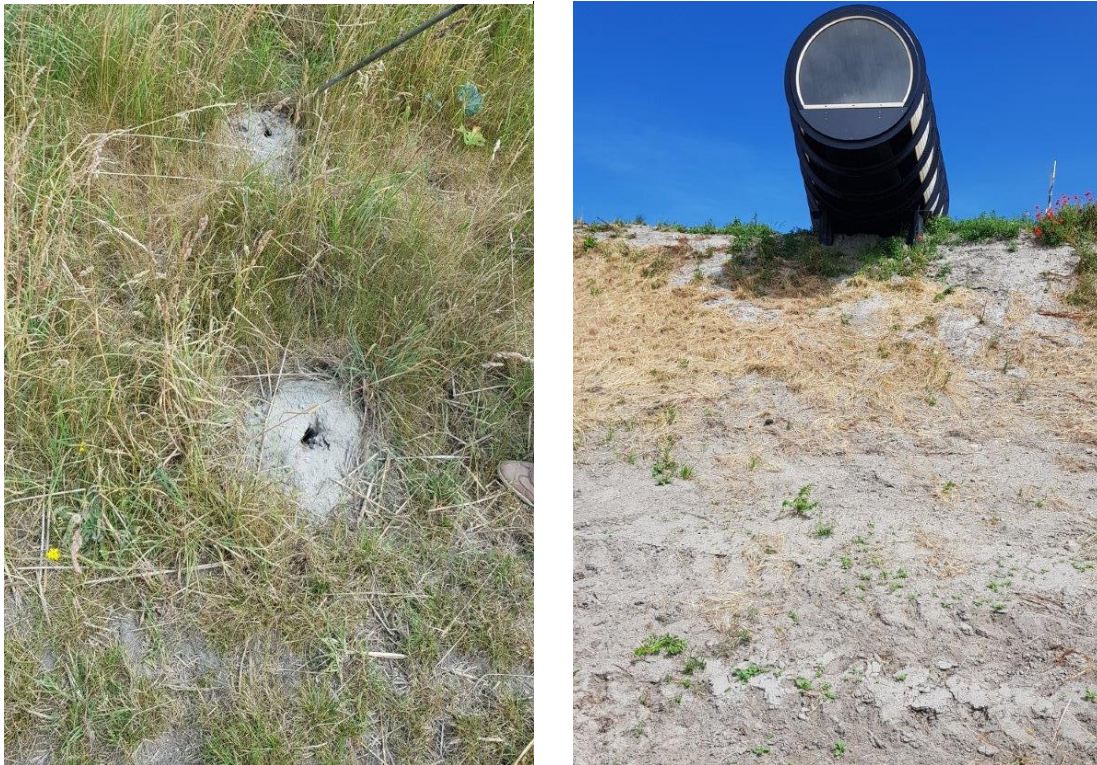
Op het grootste deel van de Lauwersmeerdijk is zowel op het binnentalud als op het buitentalud sprake van een gesloten zode op een goede kleilaag. In de haven ontbreekt van dijkpaal 89.9 t/m 90.9 de kleibekleding. Hier is sprake van gras op zand, waardoor de overslagbestendigheid van dit deel van de Lauwersmeerdijk lager is dan op de rest van de waterkering. Bij dijkpaal 89.8 ontbreekt de gehele bekleding (Figuur 10). Ook hier is de erosiebestendigheid laag. Achter de parkeergarage, bij dijkpaal 90.8, is sprake van bosschages.

Figuur 10: Grasbekleding op het binnentalud (links) en ontbreken van de bekleding bij dijkpaal 89.9 (rechts).

In de huidige situatie concentreert de hoogteopgave (graserosie op het binnentalud) zich op het westelijk deel van de haven van Lauwersoog. Hier ontbreekt de kleibekleding aan de binnenzijde (dijkpaal 90.9 t/m 89.9).

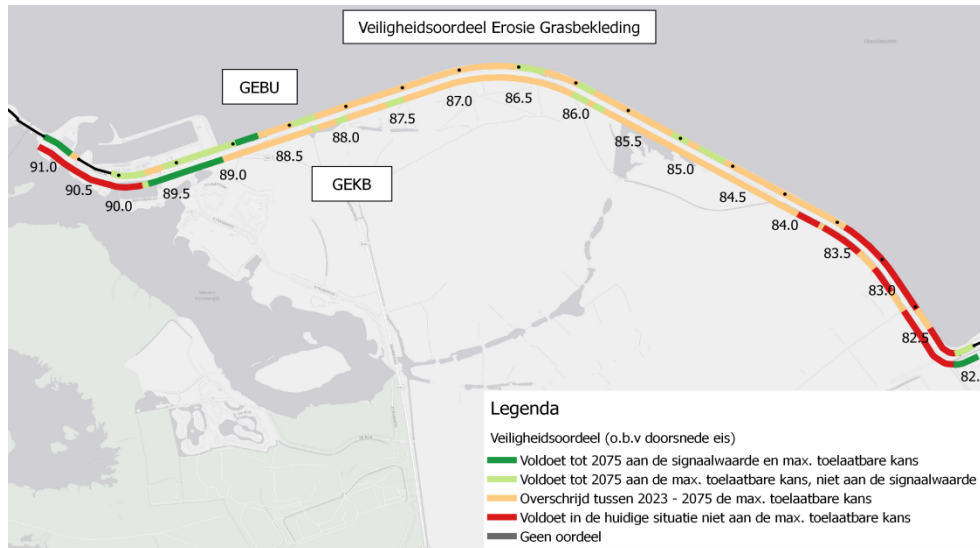
Ter bepaling van de scope van de verkenningsfase van het versterkingsproject is de hoogteopgave bepaald, uitgaande van een overslagdebiet van 10 l/s/m. In dat geval ontstaat op het overgrote deel van de Lauwersmeerdijk voor 2075 een opgave. Wanneer een hoger overslagdebiet wordt toegestaan neemt de omvang van de opgave af. Op het oostelijk deel van het traject, tussen dijkpaal 83.5 en 82.0, is de Lauwersmeerdijk zodanig laag dat ook bij een hoger overslagdebiet van 40 l/s/m¹ sprake is van een opgave.

De grasmat op het buitentalud laat eenzelfde patroon zien als de grasmat op het binnentalud. Deze voldoet in de huidige situatie vooral op het oostelijk deel van het traject niet aan de maximaal toelaatbare overstromingskans. Door klimaatverandering neemt de opgave in de tijd toe. In 2075 voldoet het grootste deel van de grasmat op de buitenzijde van de Lauwersmeerdijk niet aan de maximaal toelaatbare overstromingskans.

Figuur 11: Veiligheidsoordeel GEBU (bovenste lijn) en GEKB (onderste lijn – o.b.v. $q = 10 \text{ l/s/m}$)

De opgave aan de grasmat (zowel binnen als buitentalud) maakt onderdeel uit van de verkenningsfase van het HWBP project. De opgave voor GEKB (de hoogteopgave) wordt integraal verkend met de opgave op het buitentalud. In de verkenningsfase wordt de hoogteopgave (en de keuze voor het kritisch overslagdebiet en de planperiode) nader bepaald.

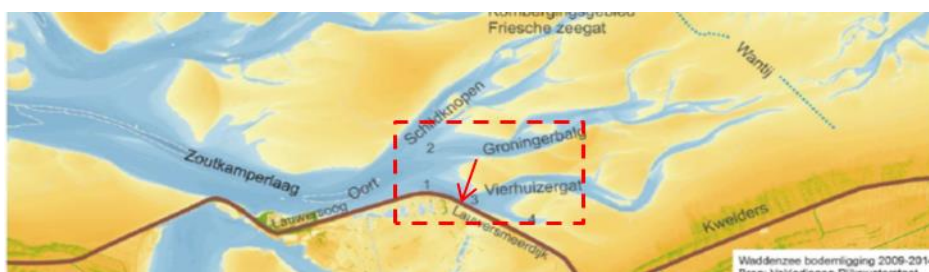
In de Waddenzee liggen verschillende getijdengeulen vlakbij de Lauwersmeerdijk. Het Vierhuizergat ligt het dichtst bij de dijk. In 2012 dreigde de ebstroom door het Vierhuizergat de dijk te ondermijnen (zie de rode pijl in Figuur 11). Daarop is destijds een spoedingreep uitgevoerd, waarbij de geul aan de noordzijde is verruimd en de geulbodem en de zuidelijke geulwand zijn bestort met staalslakken. Daarnaast is stortsteen aangebracht bij de dijkteen. Op het oostelijk deel van het traject is sprake van kwelders. In de beoordeling is de kans op falen van het voorland door golfafslag (VLGA), afschuiving (VLAF) of zettingsvloeiing (VLZV) in beeld gebracht. De faalkans is in ieder geval tot 2075 verwaarloosbaar klein. Dit geldt zowel voor het Vierhuizergat als voor de kwelders.

Figuur 12: Ligging van getijde geulen in de Waddenzee, het Vierhuizergat ligt in de rode rechthoek.

De faalkans van de voorlanden is verwaarloosbaar klein. Hier is geen sprake van een veiligheidsopgave, dus verbetering van de voorlanden maakt geen onderdeel uit van de verkenningsfase van het HWBP project.

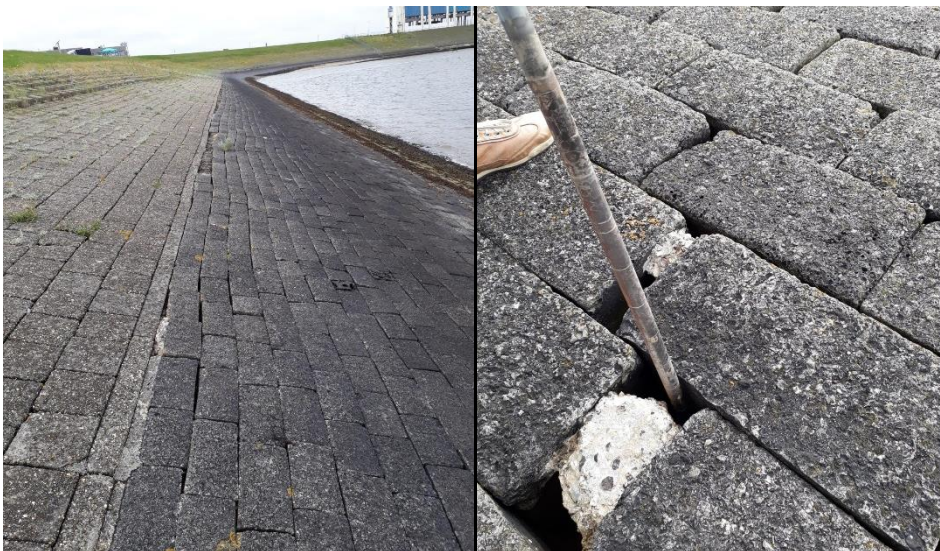
Figuur 14: Impressie van de zetstenen op de westelijke havendam

De beoordeling van de westelijke havendam laat zien dat de faalkans van de havendam relatief groot is, tussen de 1/30 tot 1/100 per jaar. Dit wordt veroorzaakt door falen van de gras- en steenbekleding of door falen door macrostabiliteit.

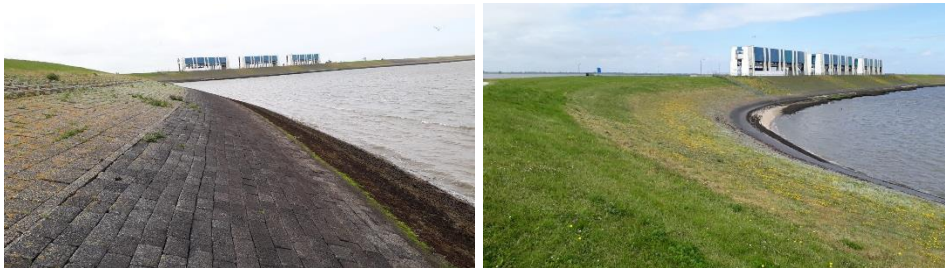
Bij falen van de gras-, asfalt en steenbekleding komt de kern van de westelijke havendam bloot te liggen. Dit is de start van een erosieproces waarbij uiteindelijk de volledige havendam kan eroderen. Afschuiving van de havendam vindt plaats na afloop van hoogwater. Falen van de havendam vindt dan plaats bij de volgende storm als herstel niet tijdig heeft plaatsgevonden. De faalkans van de havendam is significant groter dan de faalkans van de achterliggende primaire kering. Tijdens maatgevende omstandigheden voor de primaire kering is falen van (of significante schade aan) de havendam daarom waarschijnlijk. De kans dat de havendam én de hooggelegen haven terreinen volledig wegslaan wordt verwaarloosbaar klein verondersteld en is daarom niet beschouwd.

Figuur 15: Impressie van de zetsteen en grasbekleding op de westelijke havendam

De westelijke havendam maakt onderdeel uit van de scope van de verkenningsfase van het HWBP project Lauwersmeerdijk - Vierhuizergat. Dit vanwege de directe relatie tussen de hydraulische belasting op de Lauwersmeerdijk en de aanwezigheid van de havendam. Dit komt het sterkste tot uiting bij het faalmechanisme GEKB (de hoogteopgave). De oostelijke havendam is geen eigendom van het waterschap en maakt daardoor geen onderdeel uit van het HWBP project.
