DEFINITIEF, vastgesteld door Dijkgraaf en
Heemraden van Waterschap Zuiderzeeland in haar
vergadering van 20 november 2018

Wettelijke Beoordeling Primaire Waterkering normtraject 8-3

20 november 2018

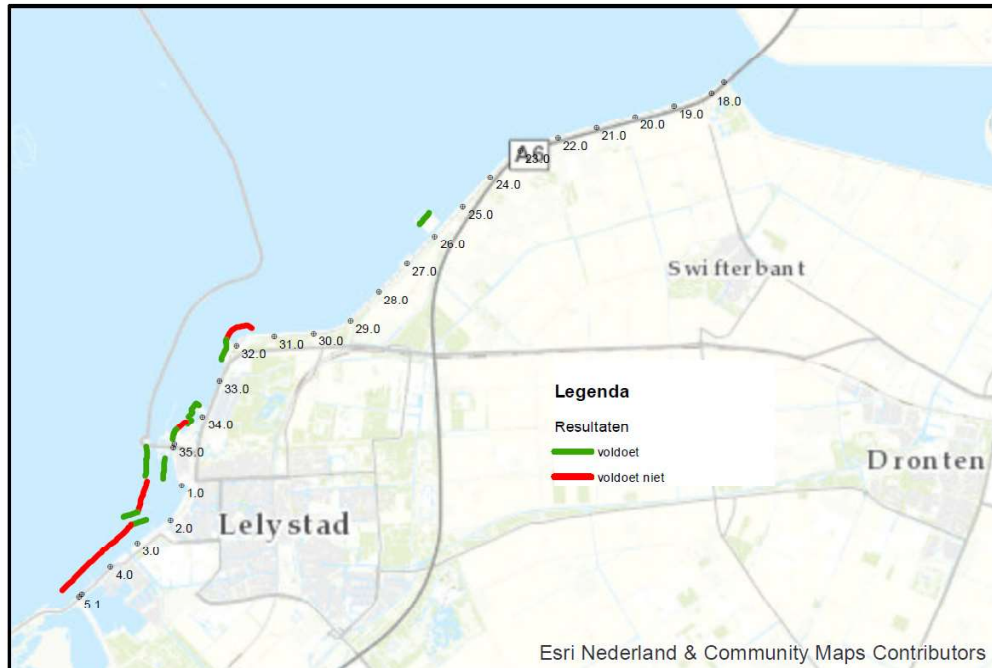
Figuur 14: oordeel van de havendammen

De havendammen zijn beoordeeld door middel van een toets op maat. In overleg met experts van Deltares is gezocht naar een passende vorm voor een TOM. Uit de TOM van de dammen in het Markermeer langs de Oostvaardersdijk, dat samen met Deltares is opgesteld, bleek dat de aanwezige asfaltbekleding onvoldoende sterk is bij de optredende belastingen. Om deze reden zijn de havendammen met een asfaltbekleding afgekeurd; de dammen bestaande uit stortsteen voldoen wel. De dammen in het IJsselmeer (van noord naar zuid: de Maximacentrale, Flevo Marina en Parkhaven) voldoen gedeeltelijk op basis van reststerkte. Zie Figuur 14. In de assemblagetool leidt het invullen van een score 'voldoet niet' (VN) bij de Toets op Maat, automatisch tot het toetsoordeel 'nog geen oordeel' (NGO). Dit is een fout in de assemblagetool, die we via de helpdeskwater hebben geagendeerd. Ten tijde van het schrijven van dit rapport heeft dit nog niet geleid tot een aangepaste assemblagetool of alternatieve werkwijze.

Wij herkennen ons in dit oordeel en vinden dit een stabiel oordeel. De beoordelingsprocedure is voldoende ver doorlopen en verdere optimalisatie achten wij niet zinvol.

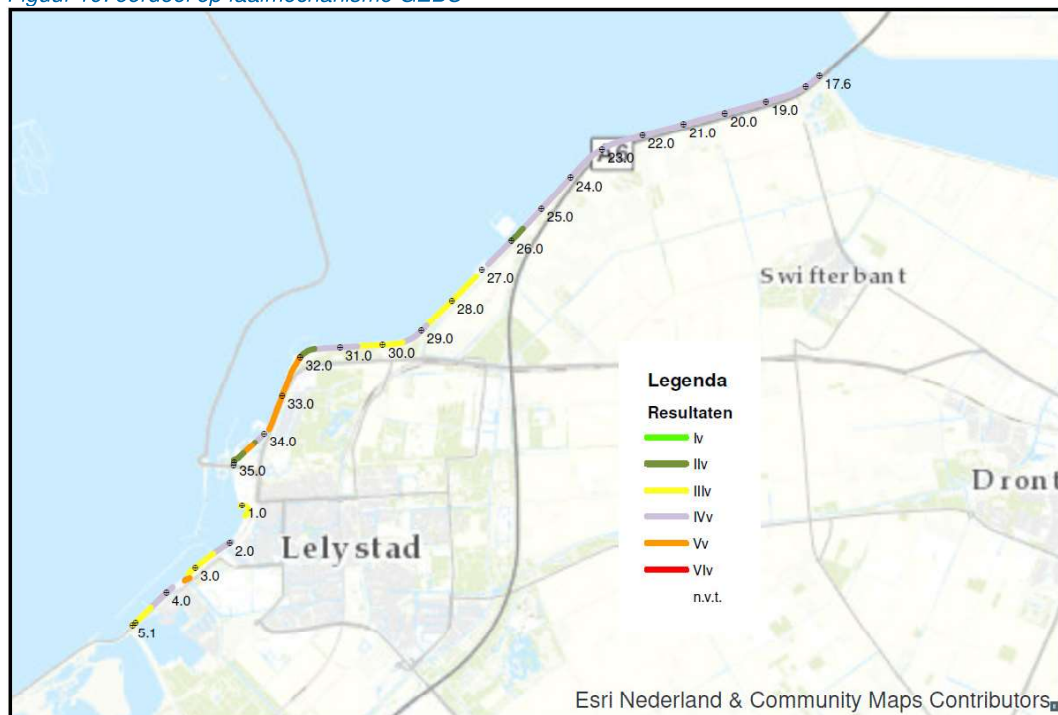
Figuur 19: oordeel op faalmechanisme GEBU

Wij herkennen ons in dit oordeel vanwege het feit dat de grasbekleding op het buitentalud een, gelet op de norm, zware golfbelasting te verduren krijgt. De beoordelingsprocedure is voldoende ver doorlopen en verdere optimalisatie achten wij niet zinvol.

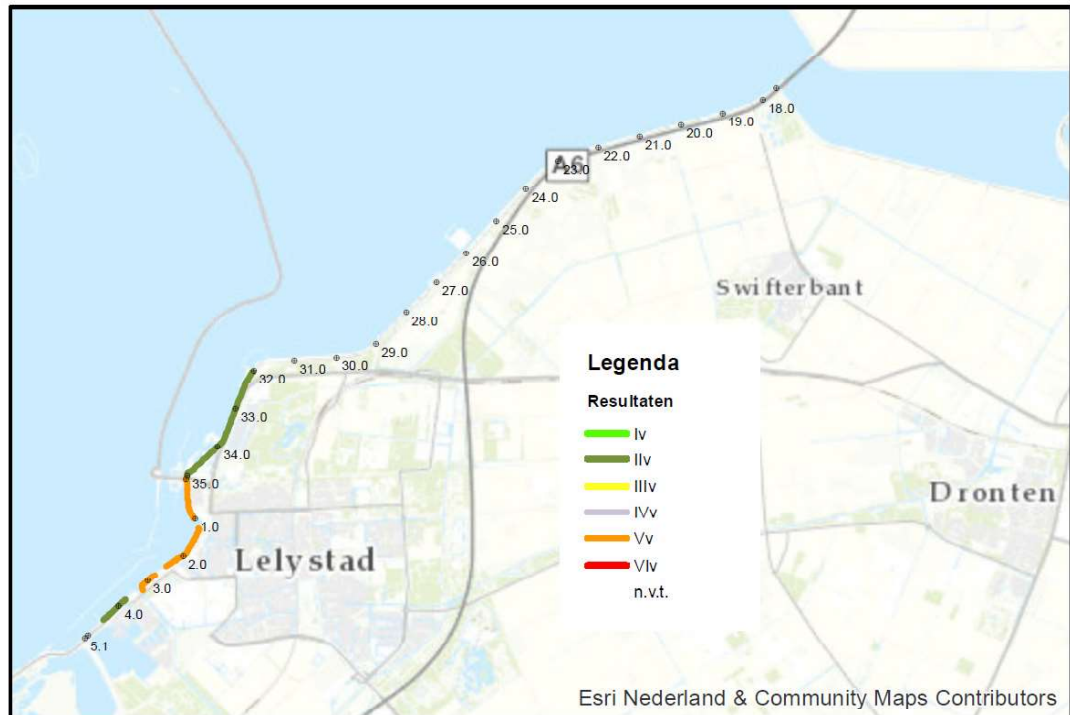
Figuur 20: oordeel op faalmechanisme GABU

Wij herkennen ons in dit oordeel vanwege het feit dat langs het IJsselmeer op het buitentalud een dikke laag keileem aanwezig is. Langs de Oostvaardersdijk ontbreekt deze waardoor het buitentalud relatief gevoelig is voor afschuiven. De beoordelingsprocedure is voldoende ver doorlopen en verdere optimalisatie achten wij niet zinvol.

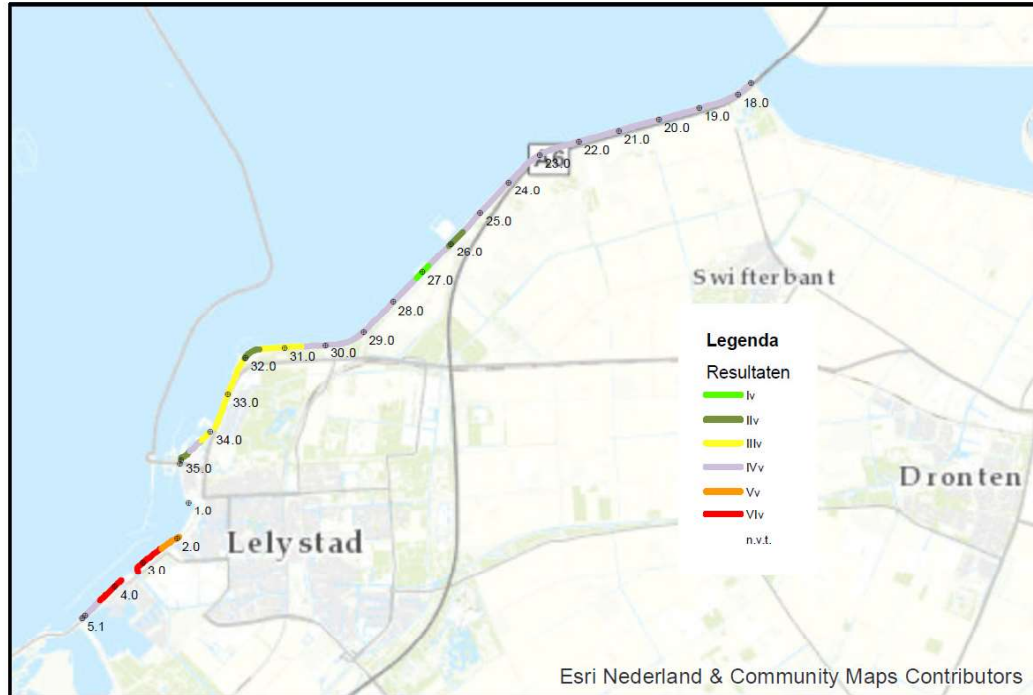
Figuur 21: oordeel op faalmechanisme GEKB

Wij herkennen ons in dit oordeel en omdat er gegeven de norm en bijbehorende golfcondities veel overslag optreedt, waarbij de grasbekleding op de kruin en het binnentalud bezwijkt met een relatief hoge faalkans. Langs de Oostvaardersdijk zijn de faalkansen het grootst vanwege de lage kruinligging.

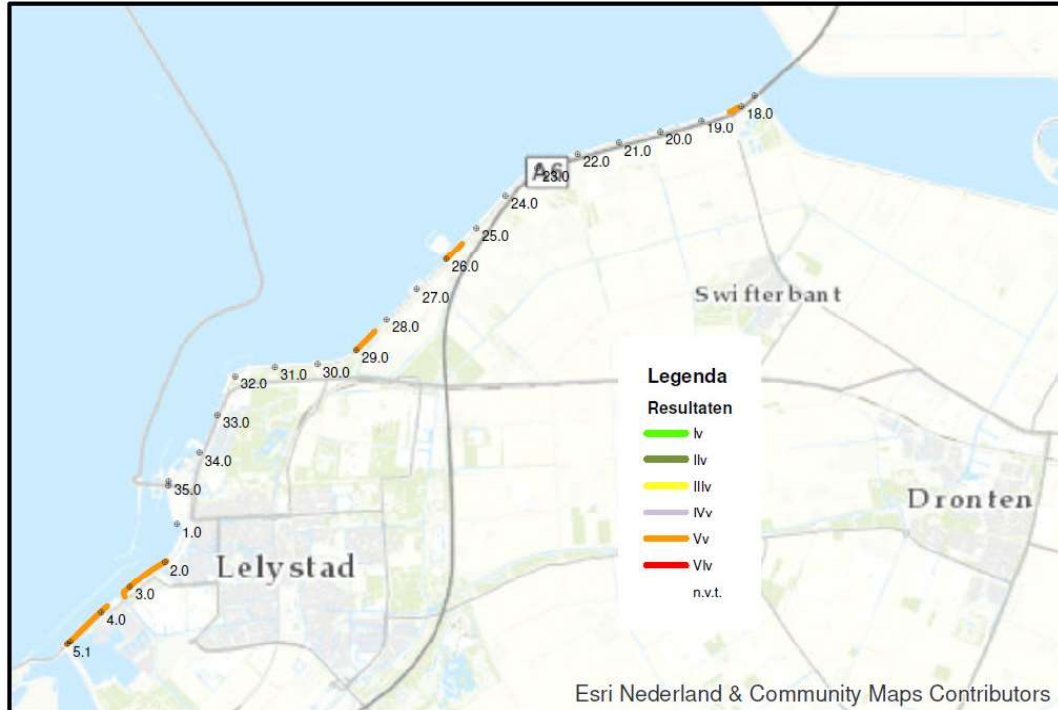
Figuur 22: oordeel op faalmechanisme GABI

De dijk is niet ontworpen op een groot overslagdebiet. Hierdoor is de infiltratie van water door de golfoverslag aanzienlijk, wat zorgt dat de kleibekleding het ontstane drukverschil niet kan weerstaan en wordt afgedrukt in de maatgevende situatie. Optimalisaties zullen niet leiden tot een ander oordeel, omdat de hoeveelheid golfoverslag te groot is.

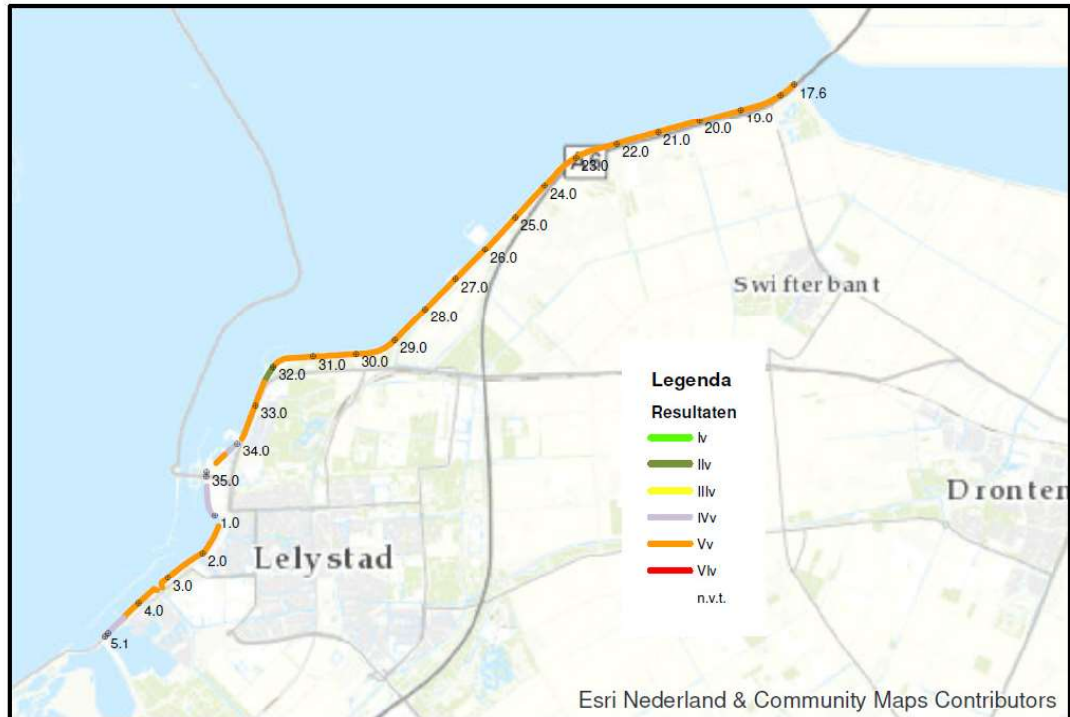
Figuur 23: oordeel op faalmechanisme ZST

Wij herkennen ons in dit oordeel vanwege de zware golfbelasting, met name op de lagere delen van het buitentalud. De zuilhoogte is veelal onvoldoende. De beoordelingsprocedure is voldoende ver doorlopen en verdere optimalisatie achten wij niet zinvol.

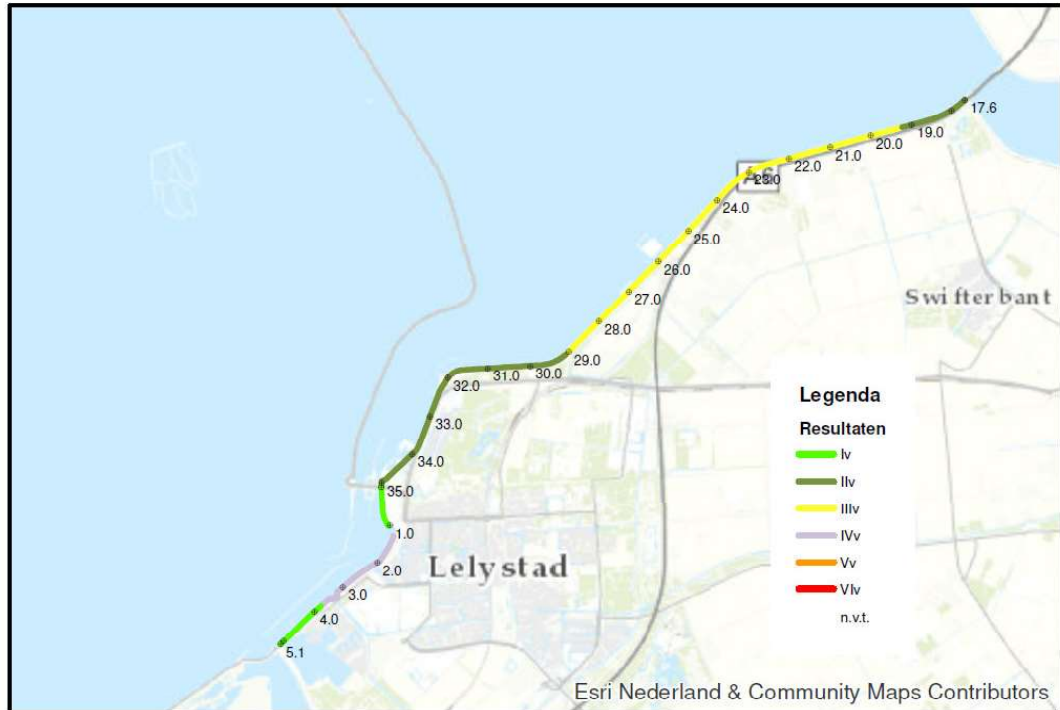
Figuur 26: oordeel op faalmechanisme STBI

Voor de vakken van km. 19.2 tot 29.1 en 1.2 tot 3.8 is er in theorie optimalisatieruimte. Omdat het traject voldoet aan de signaleringswaarde ($6,62E-06$ versus een faalkanseis van $7,99E-06$) hebben wij besloten te stoppen met beoordelen en de optimalisatieruimte niet te benutten.

Vanuit onze beheerervaringen herkennen wij ons in dit oordeel en vinden dat de beoordelingsprocedure voldoende ver is doorlopen. De resultaten sluiten aan bij de verwachting dat de geotechnische beoordelingssporen geen hoge faalkansen kennen. Die verwachting is gestoeld op het feit dat onder dagelijkse omstandigheden al een substantieel deel van de belasting op de waterkering optreedt: een verval van ongeveer 5 m. Onder dagelijkse omstandigheden zijn geen vervormingen of schades waargenomen die duiden op (initiatie) van macro-instabiliteit binnenwaarts. Ook sluiten de resultaten aan bij de verwachtingen op basis van eerdere (faalkans)analyses zoals Veiligheid Nederland in Kaart.

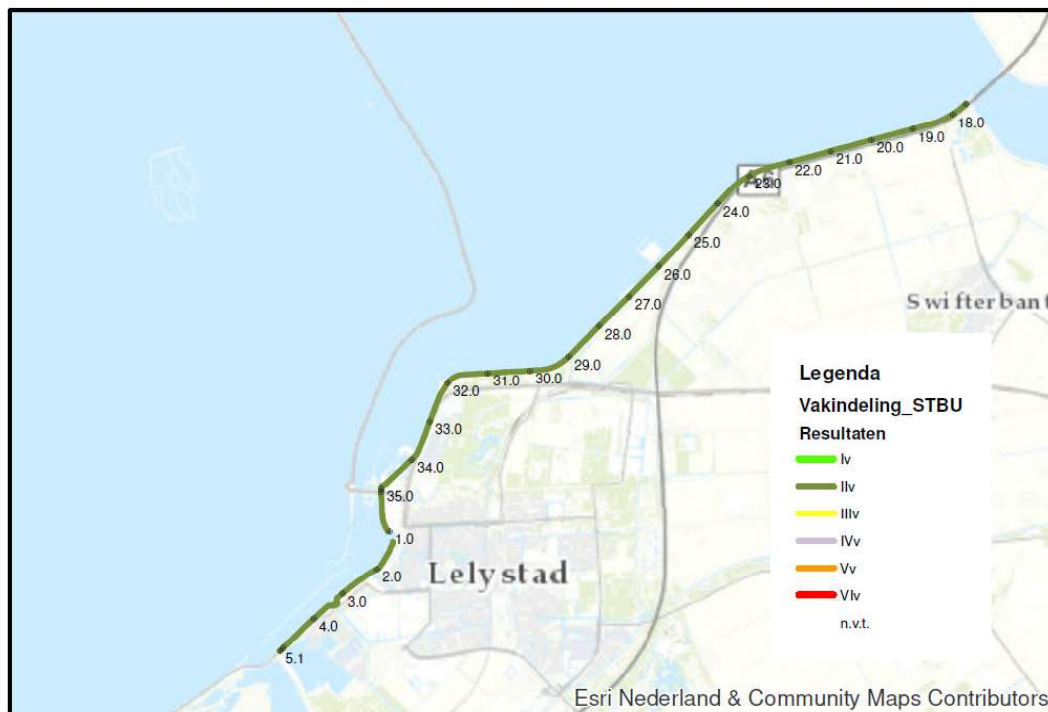
Figuur 27: oordeel op faalmechanisme STBU

Bij dit faalmechanisme wordt nagegaan wat de kans is van het optreden van macrostabiliiteit door het ontstaan van een glijcirkel aan de buitenzijde van de dijk. Uit een gedetailleerde toets is gebleken dat de primaire waterkering voldoet aan de signaleringswaarde (score II_v).

Wij herkennen ons in dit oordeel en vinden dat de beoordelingsprocedure voldoende ver is doorlopen. Verdere optimalisaties leiden niet tot een ander oordeel, omdat al aan de signaleringswaarde wordt voldaan bij het toepassen van veilige parameterwaarden en uitgangspunten. Daarmee is voldaan aan het stopcriteria: “stabiel oordeel per vak”.

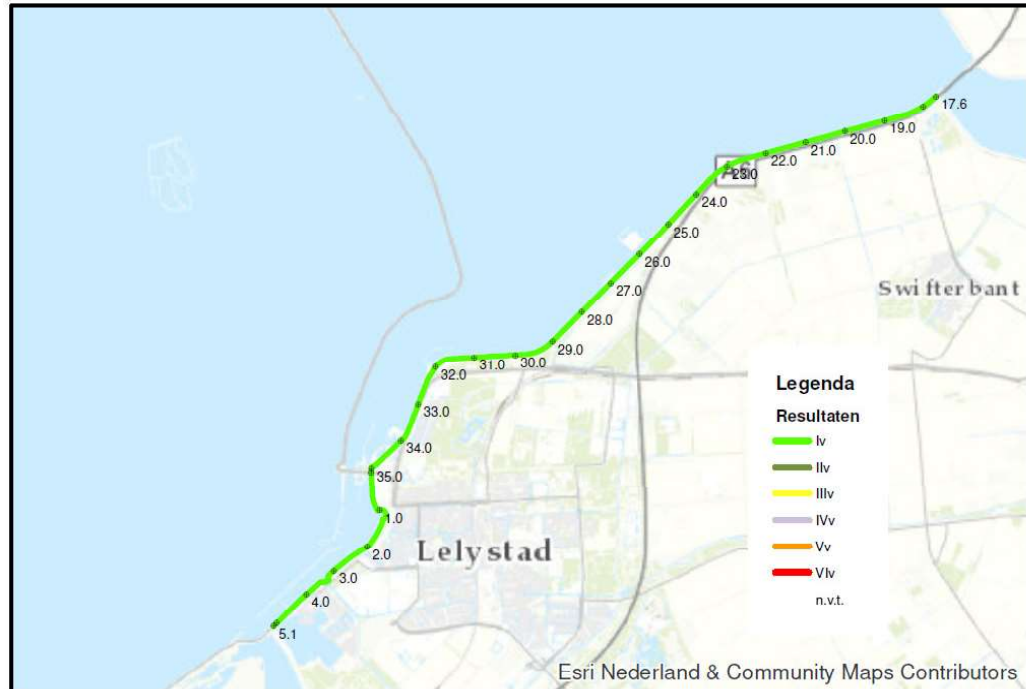
Figuur 28: oordeel op faalmechanisme STPH

Verdere optimalisaties van de veilige uitgangspunten leiden niet tot een ander oordeel, omdat al aan de signaleringswaarde wordt voldaan. Daarmee is voldaan aan het stopcriteria: “stabiel oordeel per vak”.

Vanuit onze beheerervaringen herkennen wij ons in dit oordeel en vinden dat de beoordelingsprocedure voldoende ver is doorlopen. De resultaten sluiten aan bij de verwachting dat piping geen hoge faalkansen kent. Die verwachting is gestoeld op het feit dat onder dagelijkse omstandigheden al een substantieel deel van de belasting op de waterkering optreedt: een verval van ongeveer 5 m. Onder dagelijkse omstandigheden zijn geen vervormingen of schades waargenomen die duiden op (initiatie) van opbarsten en piping.

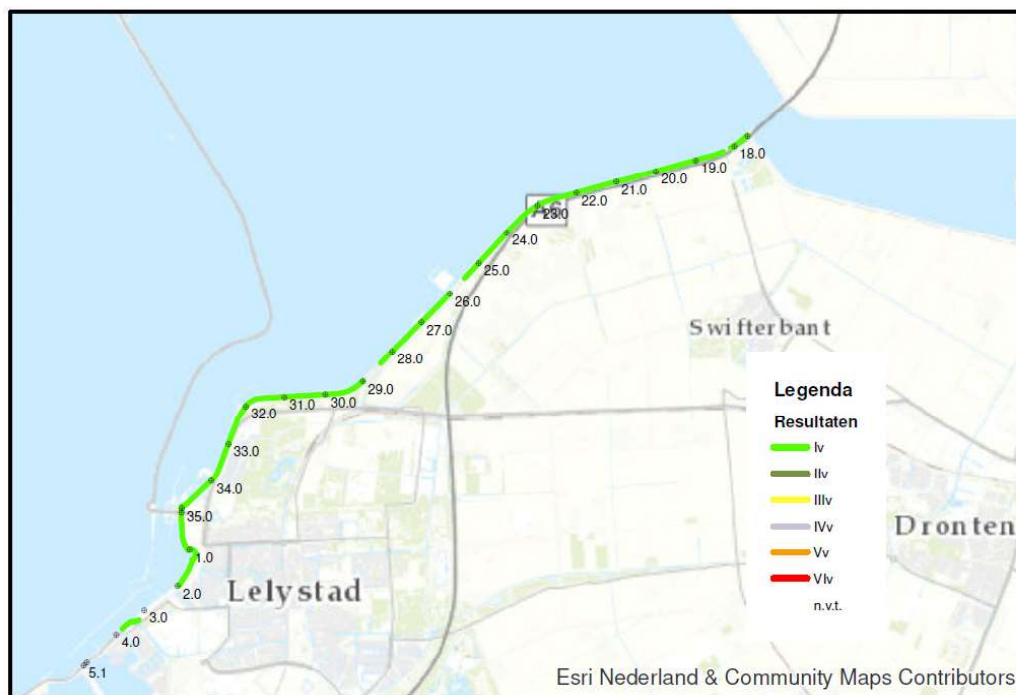
Figuur 29: oordeel op faalmechanisme STMI

Wij herkennen ons in dit oordeel, omdat in de beoordeelde vakken binnen STMI een goed functionerende drainage aanwezig is. Dit levert de score (It) op wat stabiel is, omdat aan de signaleringswaarde wordt voldaan. De beoordelingsprocedure is voldoende ver doorlopen, want verdere optimalisatie leiden niet tot een ander oordeel.

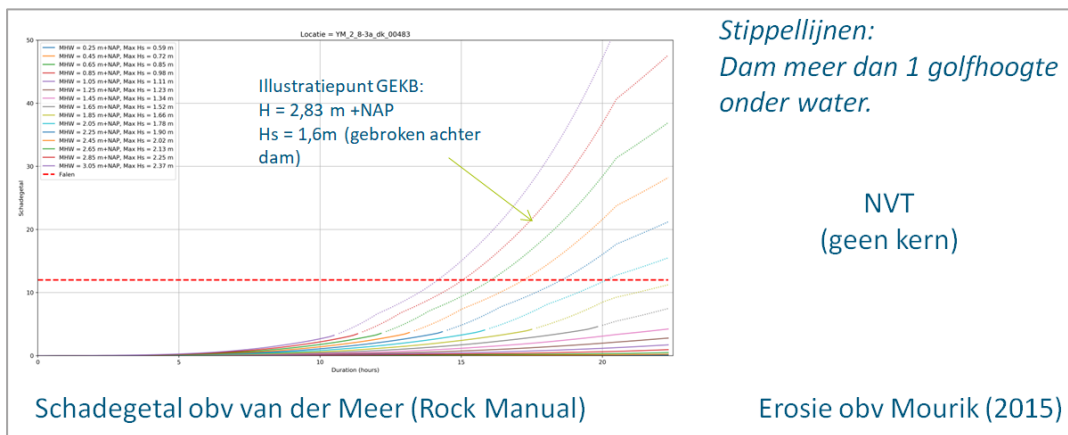
Figuur 2-32: Verloop schadegetal havendam Flevo Marina strand.

In Figuur 2-32 is te zien hoe, bij verschillende combinaties van waterstand en golfhoogte, het schadegetal verloopt als functie van de tijd. Zodra $S=12$ wordt bereikt, gaat de gekleurde lijn verder in de rechter figuur met erosie van de zandkern conform de methode Mourik (2015). Zie paragraaf 2.2.2. In Figuur 2-33 en Tabel 2-12 is te zien dat voor GEKB vak 24, het GEKB resultaat categorie IIv zou zijn, als de dam hoger is dan ongeveer NAP + 0,5 m én standzeker. Deze hoogte heeft de dam *nét* aan. Bij een hoogte van NAP + 0,0 m zou de dijk op GEKB niet voldoen (IIIv).

Opgemerkt wordt echter dat hier het toepassingsbereik van de Van der Meerformule eigenlijk niet geldt, aangezien de dam onder deze condities ruim onder water ligt en er daardoor geen volle klap meer op de dam landt. Van der Meer is dus te conservatief. Het alternatief, de formules voor 'near bed structure' zijn ook niet zonder meer toepasbaar, aangezien de waterdieptes daarvoor te klein zijn. Er zal in elk geval schade optreden, terwijl de benodigde kruinhoogte er net aan ligt.

In de huidige situatie wordt deze dam daarom als niet standzeker beoordeeld.

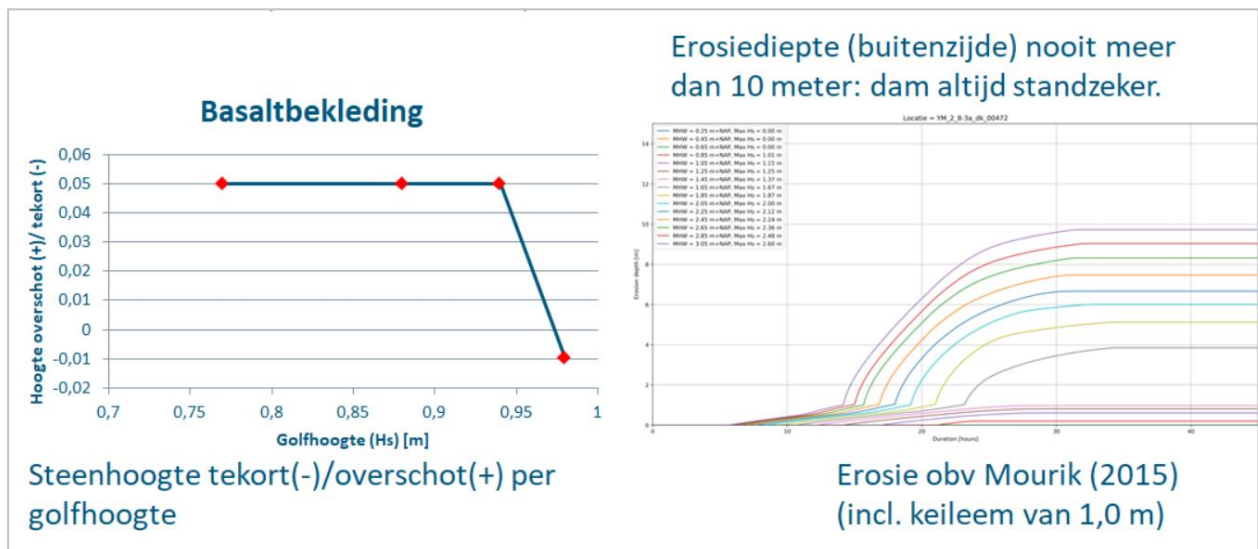
Figuur 2-39: Schade aan bekleding en erosie klei en zand havendam B, Parkhaven.

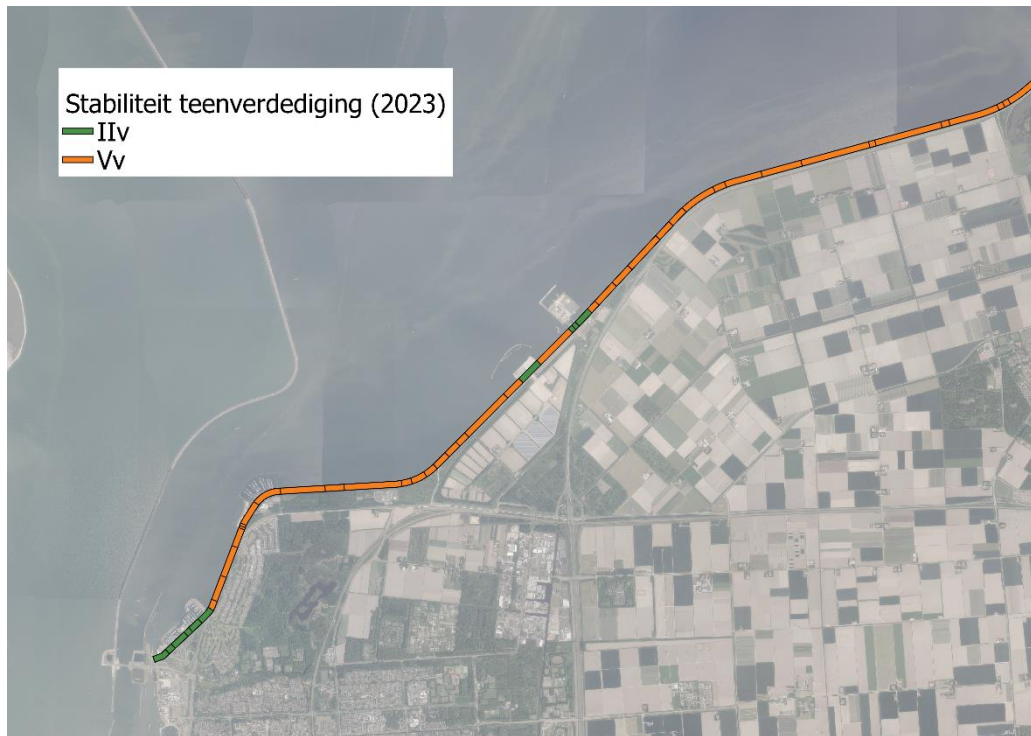
Figuur 3-5 Resultaat beoordeling teenverdediging IJsselmeerdijk traject 8-3

Gedurende de levensduur van de IJsselmeerdijk hebben er meerdere stormen plaatsgevonden en heeft er ook onderhoud aan de teenverdediging plaatsgevonden. Met behulp van de stabiliteitsrelatie kan een beeld verkregen worden van de betrouwbaarheid van het model, zowel het sterkte- als het belastingsmodel. Voor dijkvak 1 wordt een waterstand van NAP + 0,8m en een golfhoogte van 1,5m gevonden. Met de gehanteerde uitgangspunten wordt dan een schade van S=9 berekend. Dit komt niet overeen met de waargenomen schade (S ~ 1 á 2). Om te komen tot een vergelijkbaar resultaat zou de coëfficiënt c_{pl} 40% hoger gekozen dienen te worden. Ondanks dit grote verschil, zal dit – met uitzondering van dijkvakken 24 t/m 27 – niet tot een ander oordeel leiden. Daarom wordt aanbevolen

om in de verkenning op basis van analyse van gepasseerde stormen en waargenomen schade het model te kalibreren.
