Marken Dijkversterking

IVO onderwater verkennend, aangevulde versie

ADC Rapport 4545

Marken dijkversterking. IVO onderwater verkennend

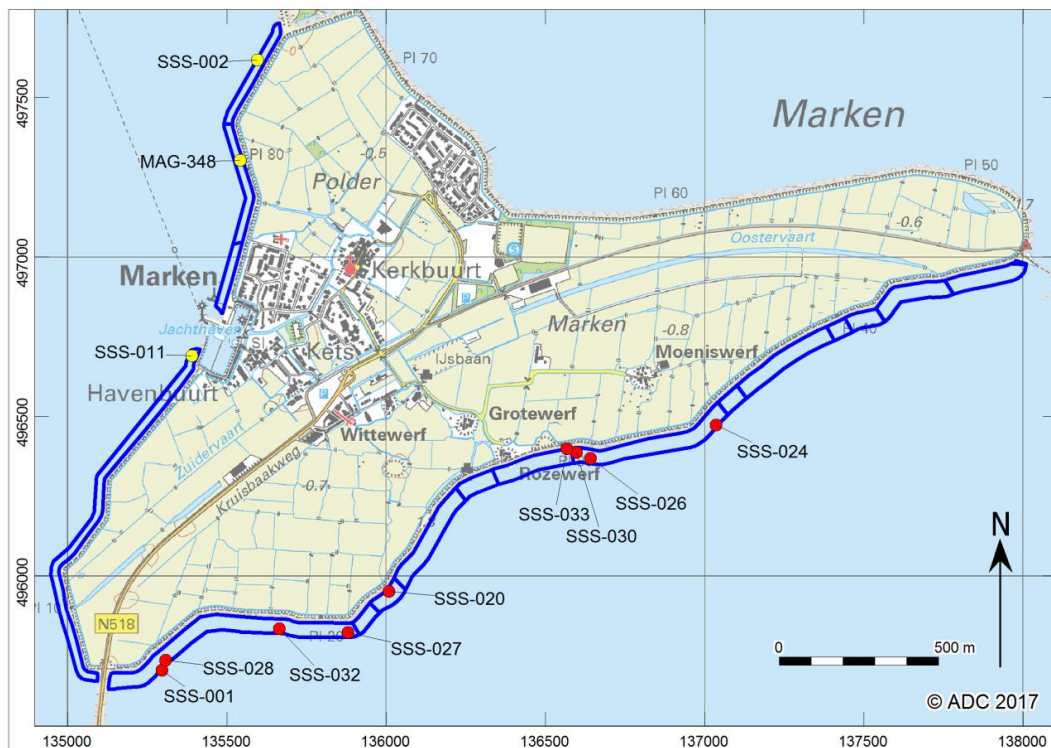
Afb. 2. Het plangebied met daarin weergegeven de duiklocaties.

In afbeelding 2 staan de geselecteerde duiklocaties als rode en gele punten weergegeven.

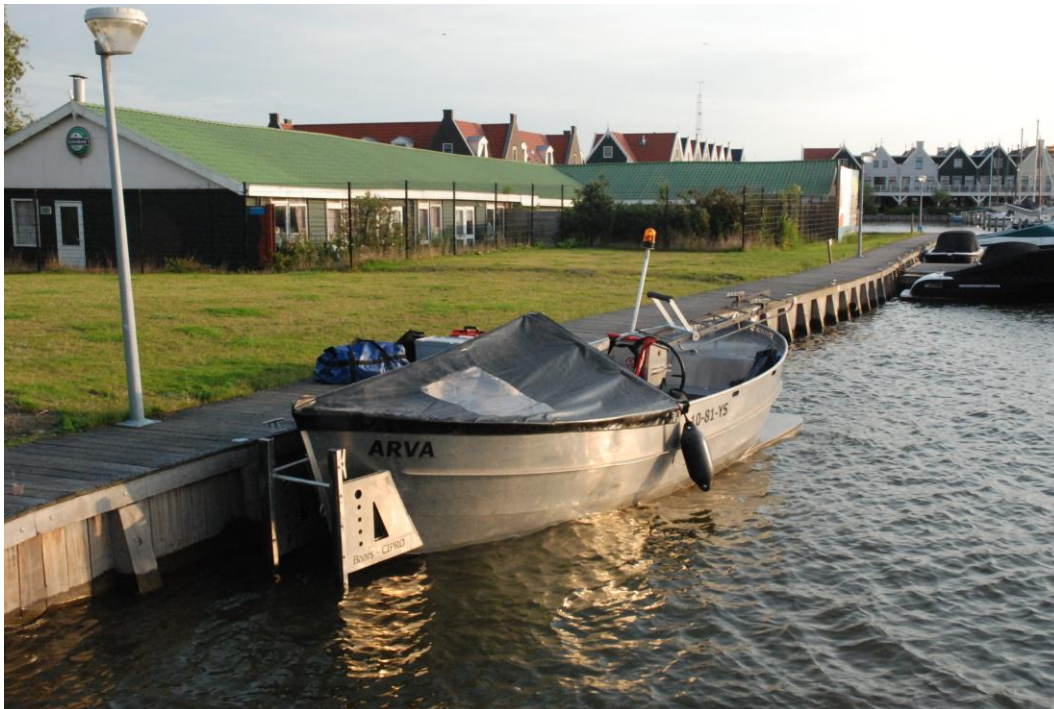
Afb. 3. De Arva.

Het duikonderzoek is uitgevoerd vanaf het vaartuig De Arva. Dit vaartuig is 7 m lang, 2,50 m breed en heeft een minimale kruiplijn. De Arva beschikt over een 60PK outboard in bun (0-45 km/h), zwaailamp, marifoon en optioneel 230V tot 5000W (via accu's). Het vaartuig is ten behoeve van het onderzoek uitgerust met dGPS, een surface supplied duikuitrusting en een duikvideo-uitrusting. Op de onderzoekslocaties werd gepositioneerd door middel van een anker.

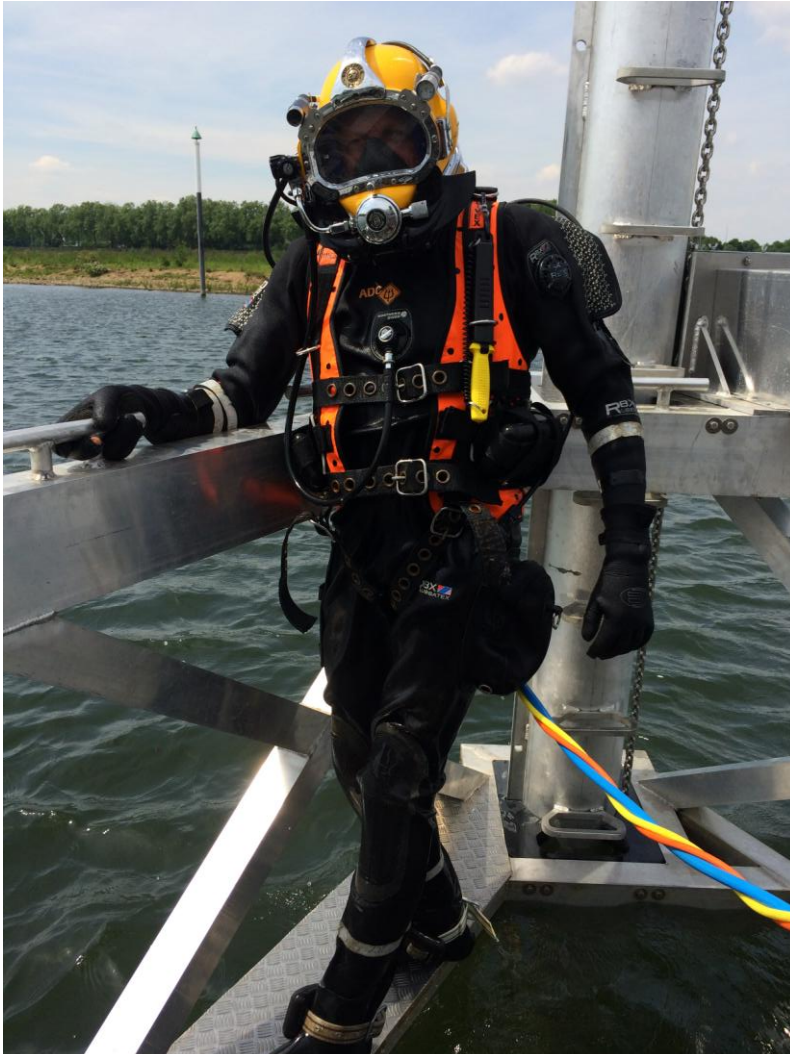
De duikwerkzaamheden zijn verricht met Surface Supply Equipment (SSE) conform de Arbo duikwetgeving. De primaire luchtvoorziening bestond uit vier 100 liter luchtflessen aan boord van de Arva via de duikslang (umbilical). De umbilical is naast de luchtvoorziening ook voorzien van een slang voor de dieptemeter en een kabel voor communicatie, video en licht. De duikers waren uitgerust met een droogpak en een duikhelm (Kirby Morgan 27sl). Het duikteam bestond uit drie duikers: een duikploegleider, een inspectieduiker en een Senior KNA onderwaterarcheoloog.

Afb. 4. De SSE duikuitrusting met duikhelm.

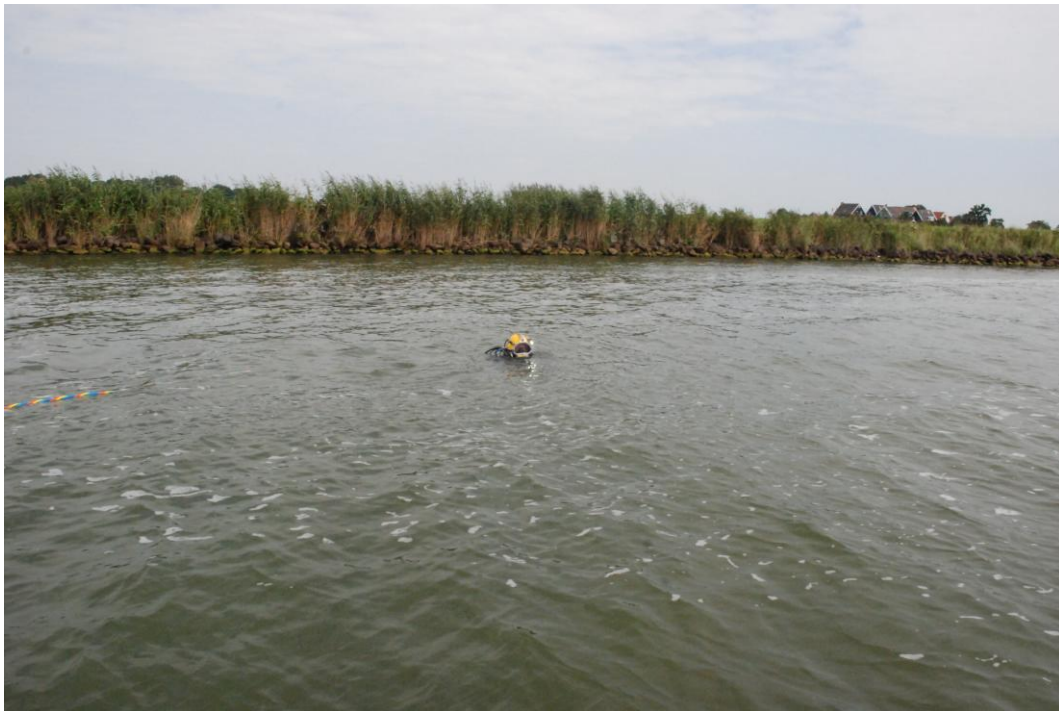
Afb. 5. Duikwerkzaamheden langs de dijk bij Marken.

Het zicht onderwater op 14 augustus 2017 was matig, minder dan 1 meter. Op 20 maart 2018 was er in het geheel geen zicht. De duikdiepte bedroeg gemiddeld ca. 2 meter, afhankelijk van de te onderzoeken locatie. Zoekcirkels zwemmen was alleen nodig op de locatie waar meerdere objecten bij elkaar lagen (clusters). Nadat een eerste inspectie was verricht, werd een video gemaakt om de bevindingen onder water vast te leggen.

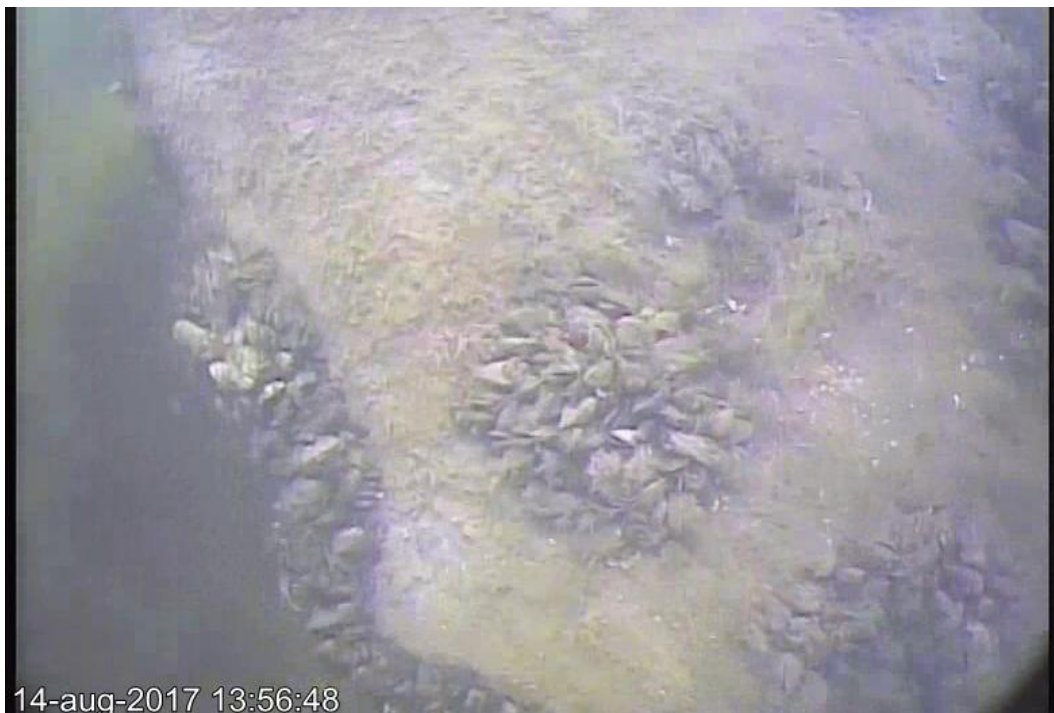
Op de locatie van sonarcontact 2 is een cluster dijkstenen aangetroffen met een grootte van ca 40 bij 40 bij 20 cm. Ze liggen buiten de lijn van het dijktralud en zijn om deze reden onderscheiden als anomalie. De bodem op deze locatie bestaat uit een laag mariene schelpen op zandige klei.

Afb. 6. SSS contact 2: breuksteen (ca. 40 bij 40 bij 20 cm).

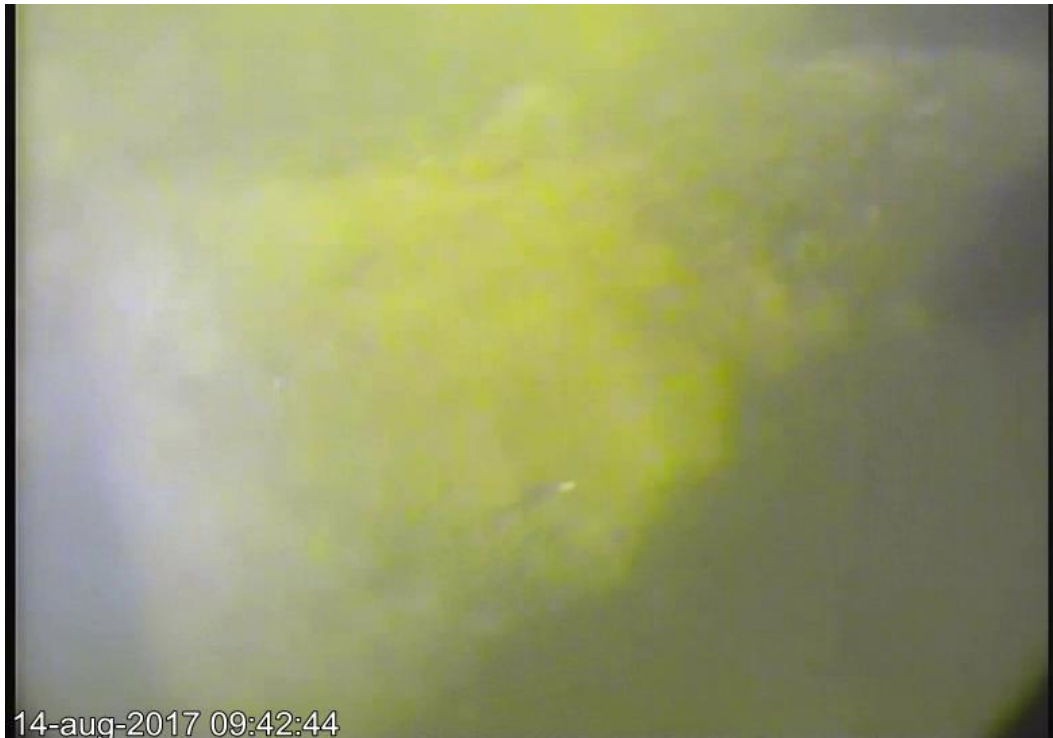
Tijdens de duikinspectie zijn op deze locatie diverse losse stenen aangetroffen. Het betreft breukstenen van basalt met afmetingen van 30 bij 30 cm en groter (60 bij 60 cm). Ze liggen op de schelpenafzettingen van de Zuiderzee. Tussen deze stenen liggen hier en daar bakstenen. De bodem bestaat uit zeer zandige klei, met daarop mariene schelpen.

Afb. 7. SSS contact 20: een van de breukstenen (ca. 40 bij 20 cm).

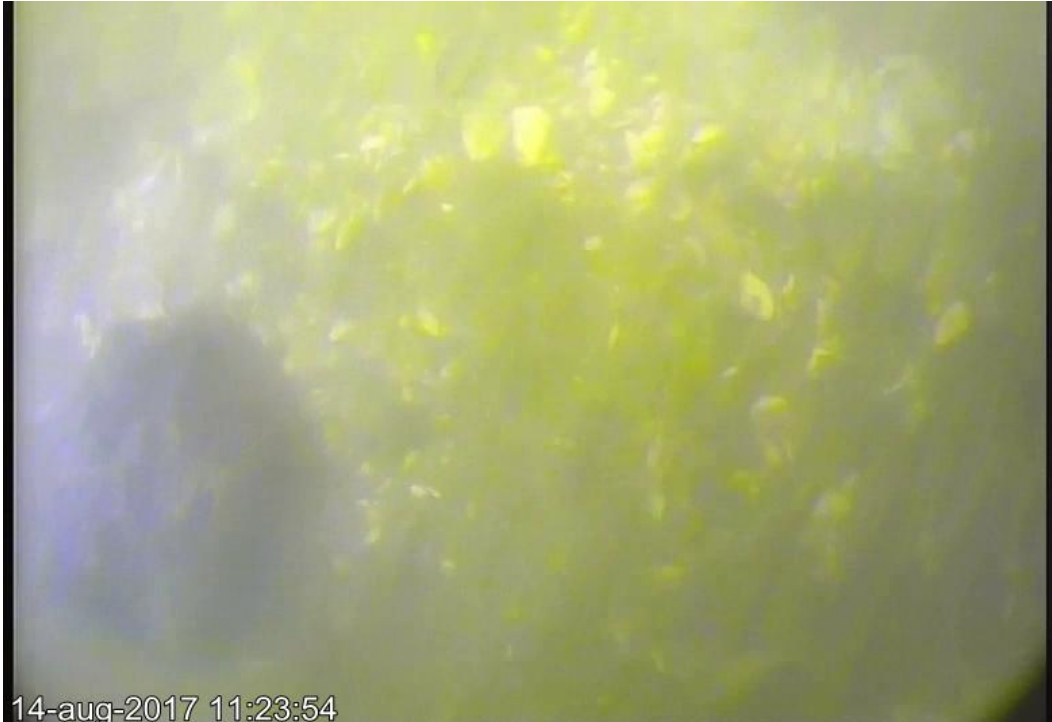
Sonarcontact 32 is beschreven als een langwerpige matige reflectie met lichte schaduw van een groot object (11 meter). Er bevinden zich meerdere reflecties omheen. Tijdens de duikinspectie is vastgesteld dat hier relatief veel stenen bij elkaar liggen. Opvallend is een platte steen van 50 bij 50 cm die deels in de bodem ligt. Omdat deze afwijkende steen onderdeel uitmaakt van een geheel van veelvoorkomende dijkstenen, wordt het sonarcontact geïnterpreteerd als een stortlocatie. De bodem bestaat uit een dunne laag mariene schelpen op klei.

Afb. 9. Losse steen (10 bij 15 cm) op de schelpenbodem bij SSS 32

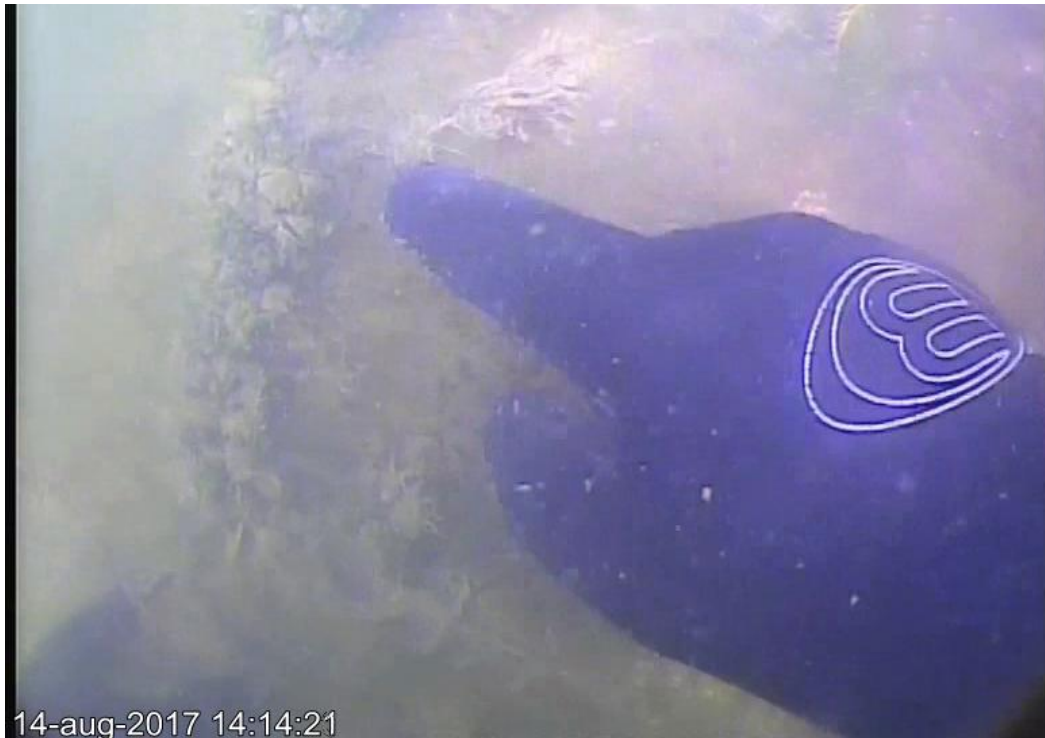
Op deze locatie is een half ijzeren vat aangetroffen. Het ligt met de open kant naar boven en de randen steken uit de bodem.

Afb. 10. Mag 348: ijzeren vat, vinger wijst de rand aan.
