# **Vooronderzoek Conventionele Explosieven Klaver 15 Gemeente Venray**

Datum: 15 maart 2019  
Kenmerk: 19P008 conceptrapport

In opdracht van B.V. Ontwikkelbedrijf Greenport Venlo heeft Bombs Away B.V. te Utrecht een vooronderzoek CE uitgevoerd voor het onderzoeksgebied Klaver 15 naar de aanwezigheid van CE uit de Tweede Wereldoorlog.

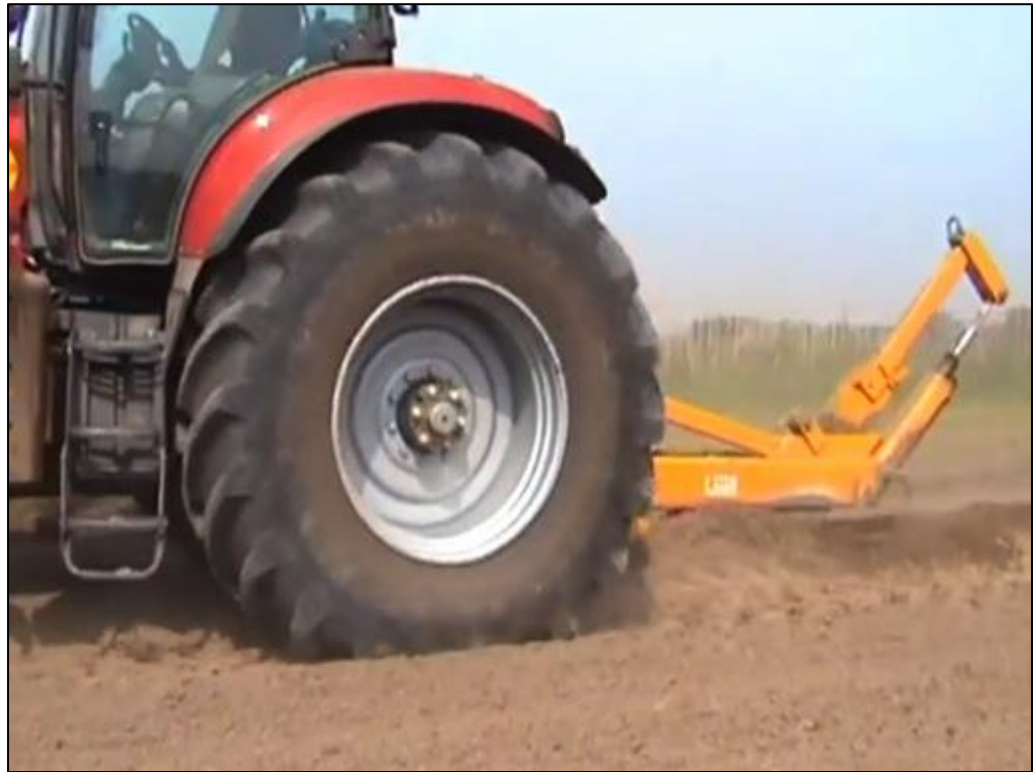
Mengwoelen gebeurt met een ondergronder waarbij maximaal 100 cm diep de bodem wordt geroerd. Meestal vindt mengwoelen tot gemiddeld 80 cm minus maaiveld plaats. In Heylen fase 1 heeft in het verleden mengwoelen plaatsgevonden.

Afbeelding 9: Mengwoelen. Bron: <https://www.youtube.com/watch?v=ozFYiUJ4gAq>

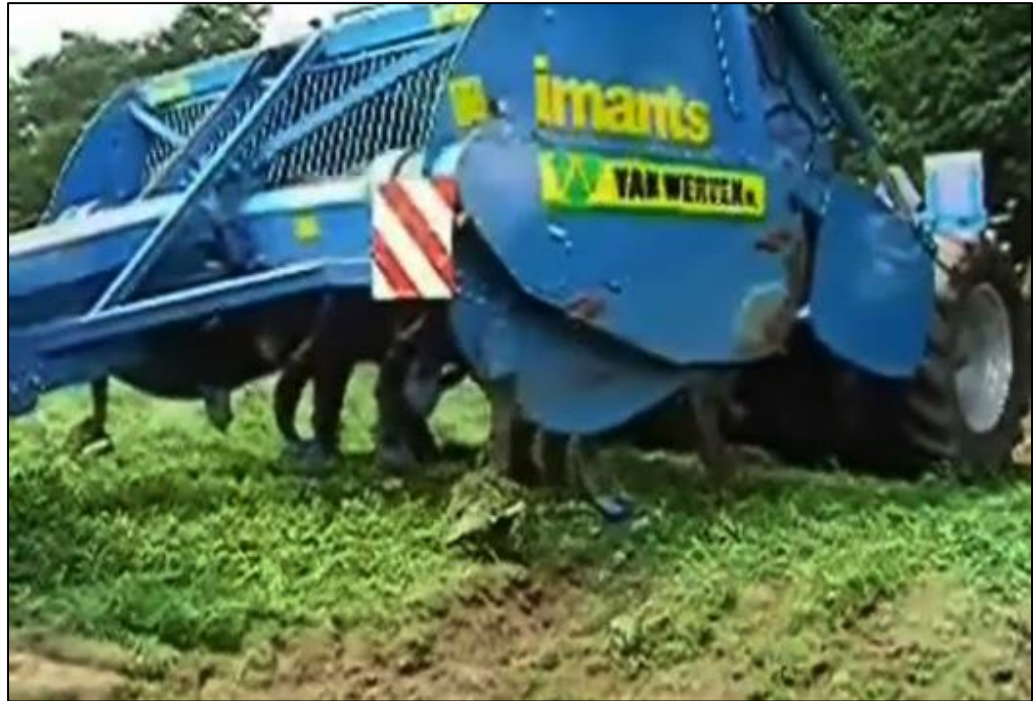
Door middel van diepspitten kunnen eventuele storende lagen in de bodem gebroken worden. Dit is onder andere relevant voor aspergeteelt. De maximale diepte waarbij de bodem wordt geroerd is 135 cm vanaf het maaiveld.

Afbeelding 10: Diepspitten. Bron: <https://www.youtube.com/watch?v=PJFJoinrLg>

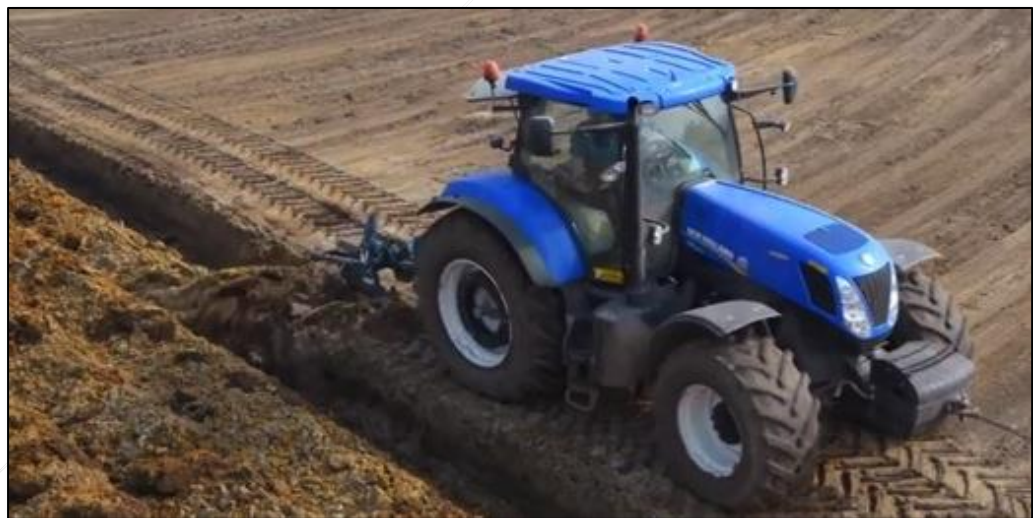
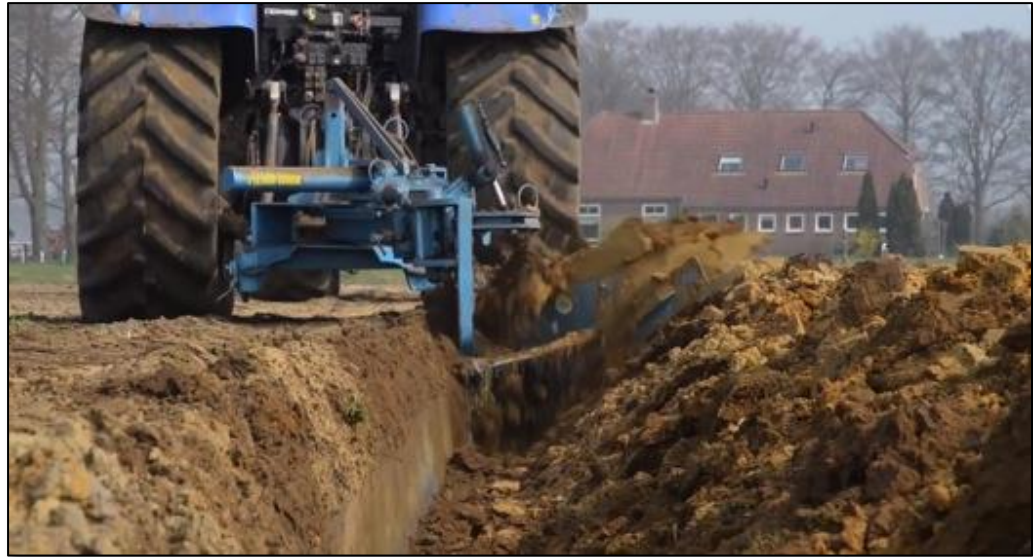
Om bodemlagen van percelen te keren wordt er gediepploegd, bijvoorbeeld veen naar onderen en de zandlaag naar boven. Bij het diepploegen wordt bodem maximaal 120 cm minus maaiveld geroerd.

Afbeelding 11: Diepploegen. Bron: <https://www.youtube.com/watch?v=aFFh73t-viU>

Afbeelding 12: Diepploegen. Bron: <https://www.youtube.com/watch?v=aFFh73t-viU>

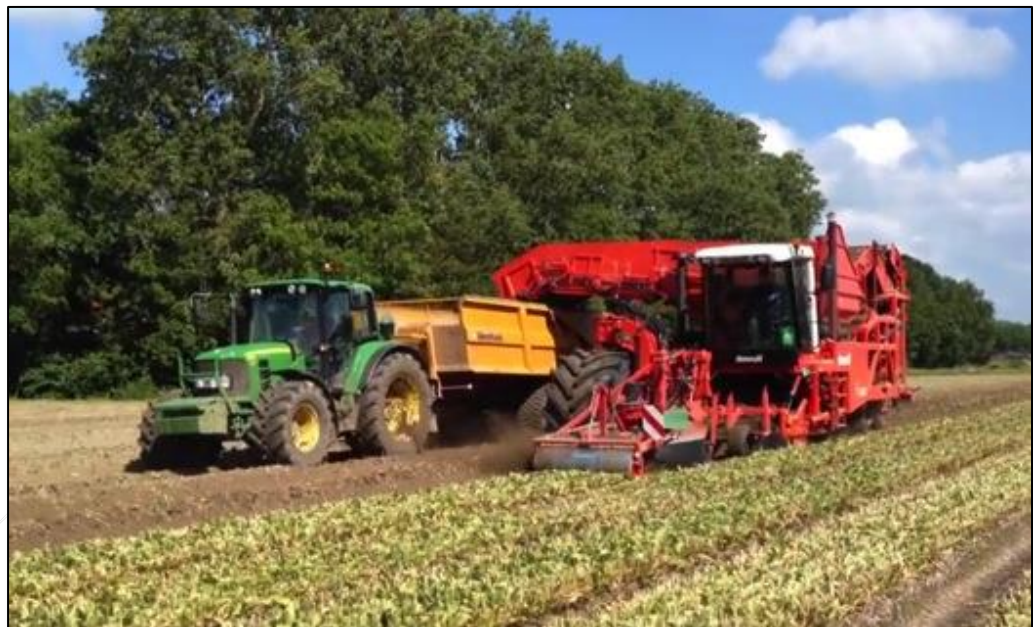
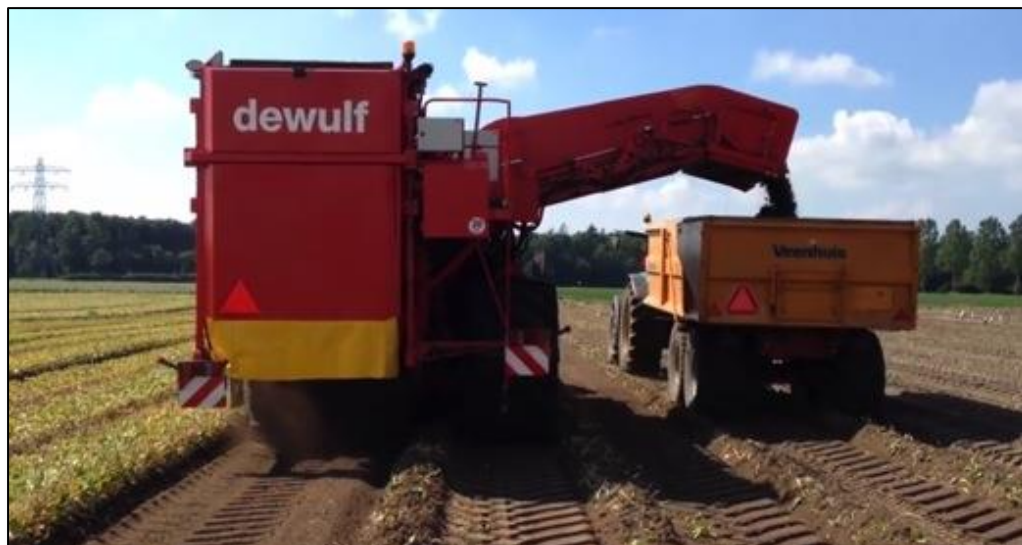
Veel landbouwpercelen zijn in de afgelopen 70 jaar intensief bewerkt met landbouwmachines zoals de ploeg- en spitmachines. Hierbij wordt de bodem bewerkt tot circa 30 cm diepte. Op de meeste percelen hebben ook wortelen en/of bolgewassen gestaan. Die gewassen worden geoogst met kettingzeefmachines. Hierbij wordt de toplaag tot 30 cm diepte volledig opgepakt en over een trilzeef geleid om de bollen en wortels uit het zand te zeven.

Afbeelding 13: Bollenrooier. Bron: [https://www.youtube.com/watch?v=bWcA\\_2Xq0Zc](https://www.youtube.com/watch?v=bWcA_2Xq0Zc)

Afbeelding 14: Bollenrooier. Bron: [https://www.youtube.com/watch?v=bWcA\\_2Xq0Zc](https://www.youtube.com/watch?v=bWcA_2Xq0Zc)

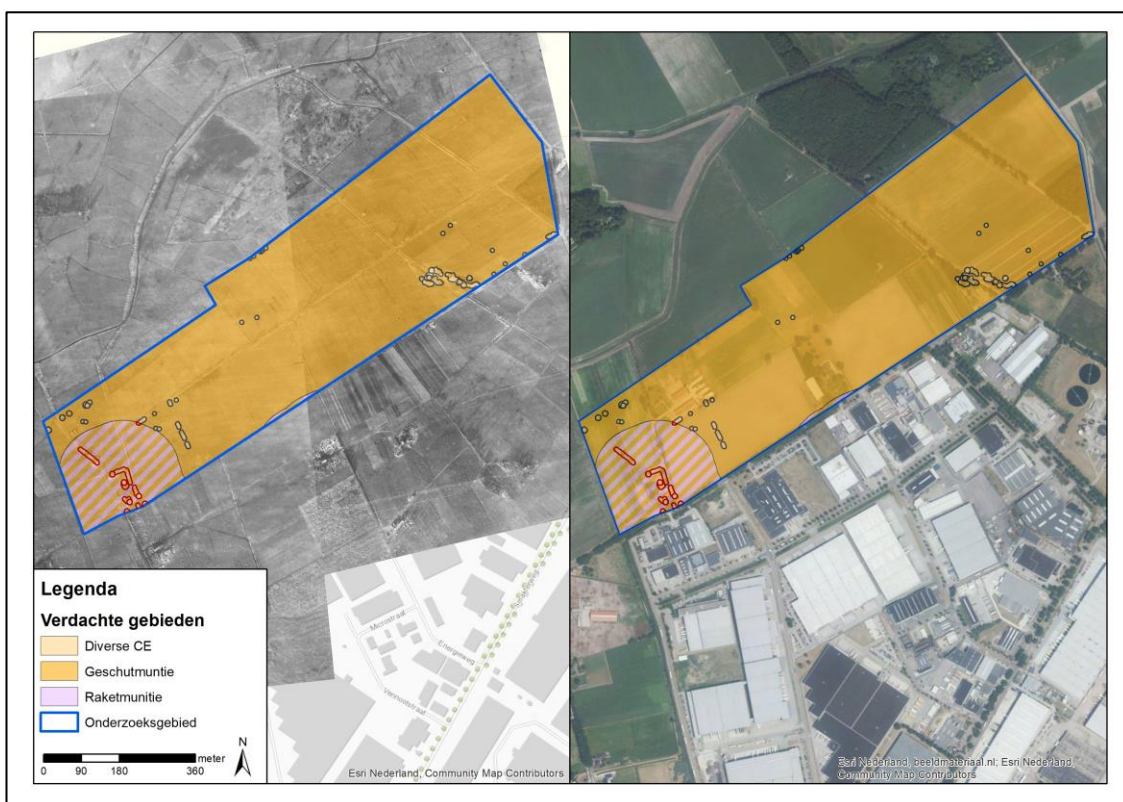
Afbeelding 15: Naoorlogse ontwikkelingen onderzoeksgebied (overzicht).

In een eventuele Projectgebonden Risicoanalyse (PRA) zal nader worden ingegaan op de naoorlogse ontwikkelingen van de verdachte gebieden in het onderzoeksgebied.<sup>110</sup>

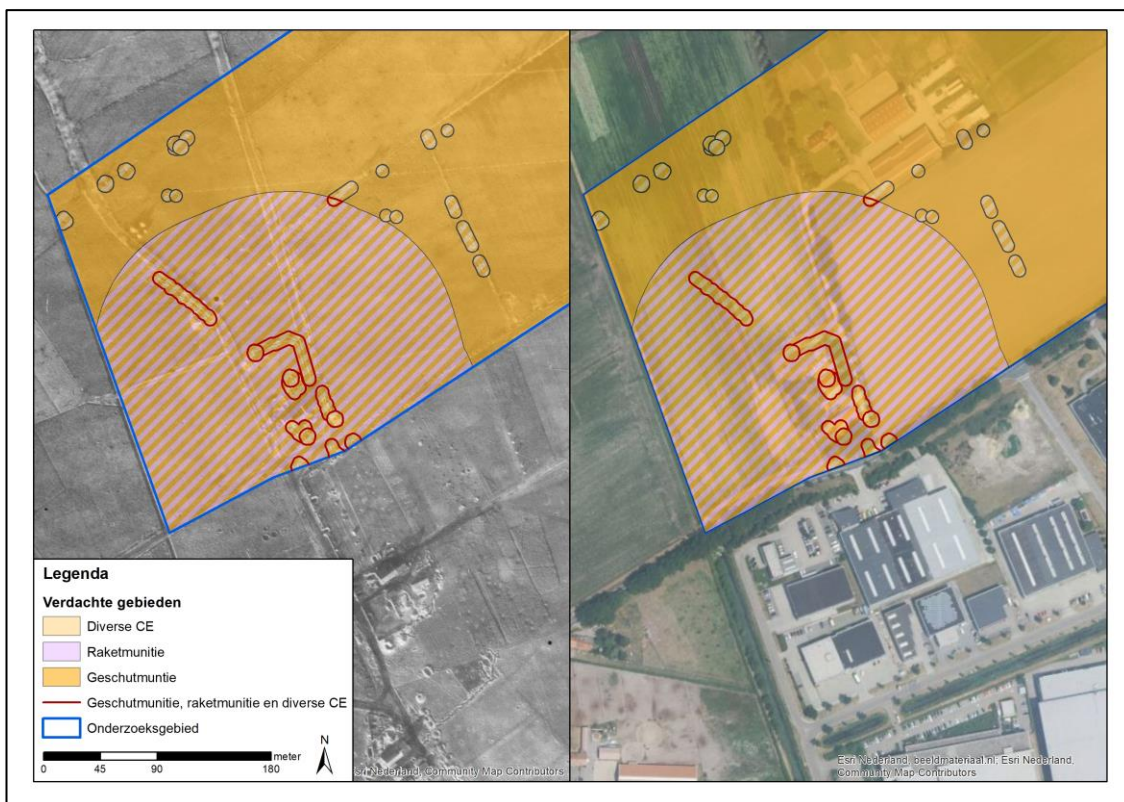
Afbeelding 16: Naoorlogse ontwikkelingen onderzoeksgebied. In het op geschutmunitie verdacht verklaarde gebied is naoorlogs een boerderij gebouwd. Daarnaast zijn er enkele bomen aan de weg geplant. Een van de wegen die door ten tijde van de Tweede Wereldoorlog door het onderzoeksgebied liep bestaat inmiddels niet meer.

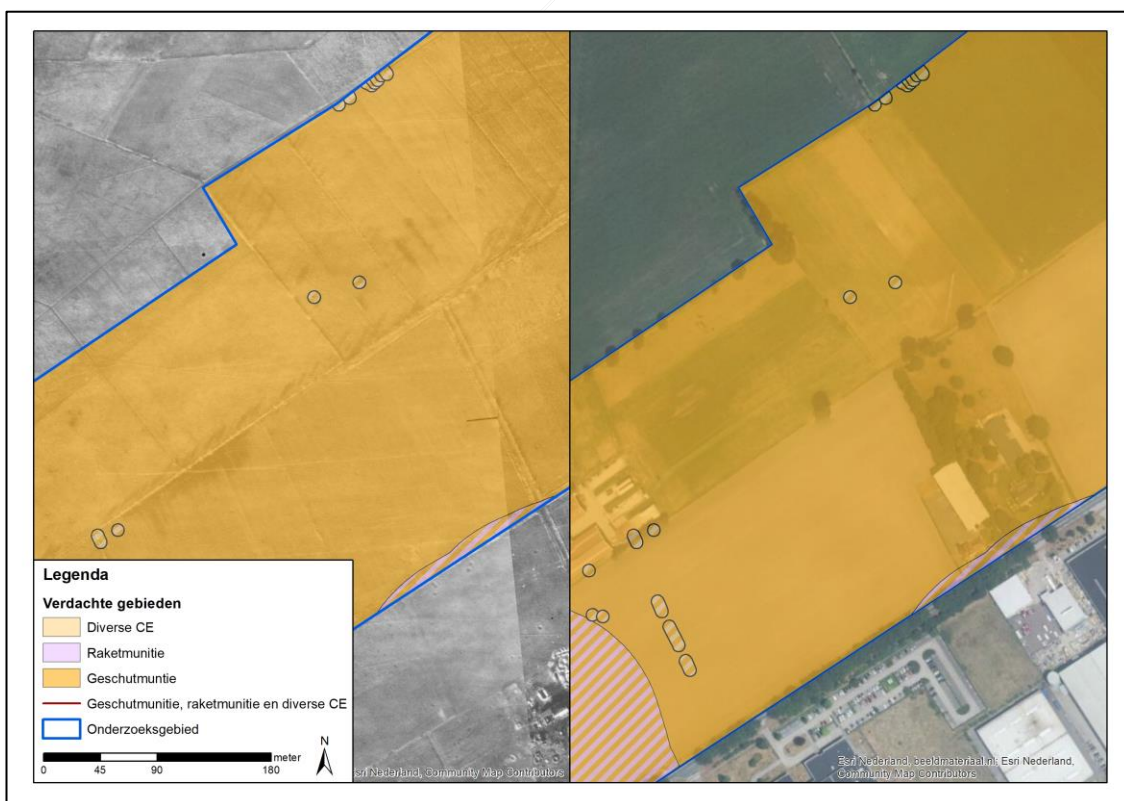
Afbeelding 17: Naoorlogse ontwikkelingen onderzoeksgebied. In het op geschutmunitie verdacht verklaarde gebied is naoorlogs een boerderij gebouwd. Daarnaast zijn in de omgeving van de boerderij enkele bomen geplant.
