## Vooronderzoek Conventionele Explosieven Uiterwaarden Deventer

documentcode: 72367-VO-02

In opdracht van Royal Haskoning heeft Saricon een vooronderzoek conventionele explosieven (hierna: *explosieven*) uitgevoerd ter plaatse van de uiterwaarden langs de IJssel te Deventer.

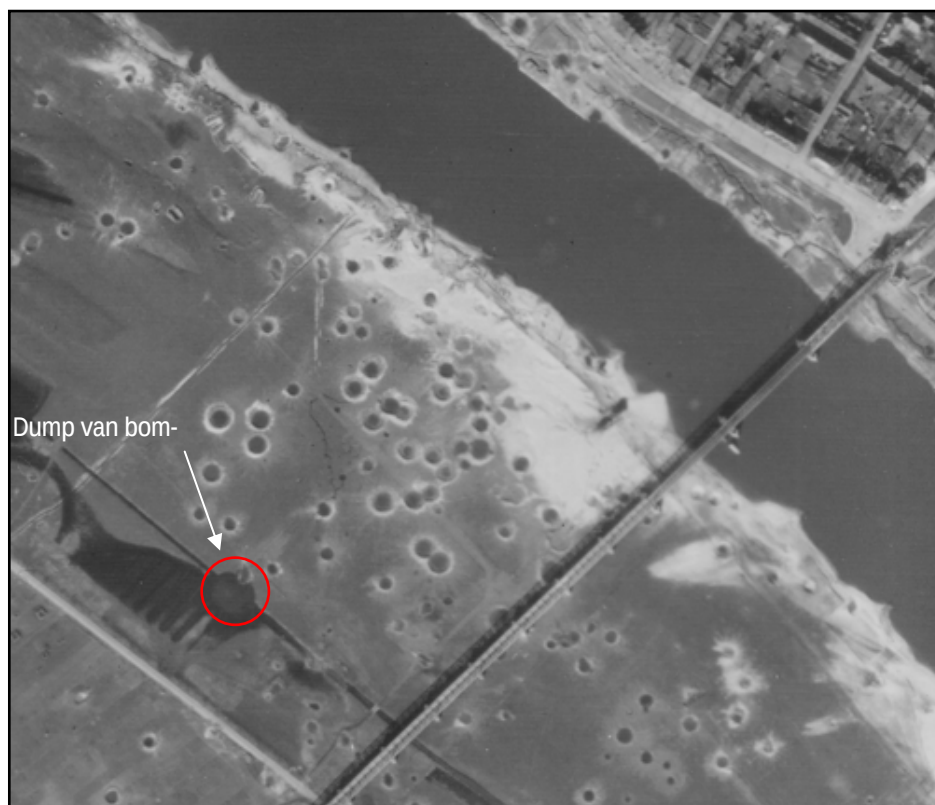
**Afb.2** - vermoedelijke locatie van ca.4-6 blindgangers

Duitse militairen hebben tijdens de oorlog een aantal blindgangers geruimd, de ontstekers verwijderd en gedumpt in een kolkje bij de brug (zie afbeelding 2). Getuige kan zich niet goed herinneren om hoeveel blindgangers het gaat maar vermoedt dat het 4-6 stuks betreft.

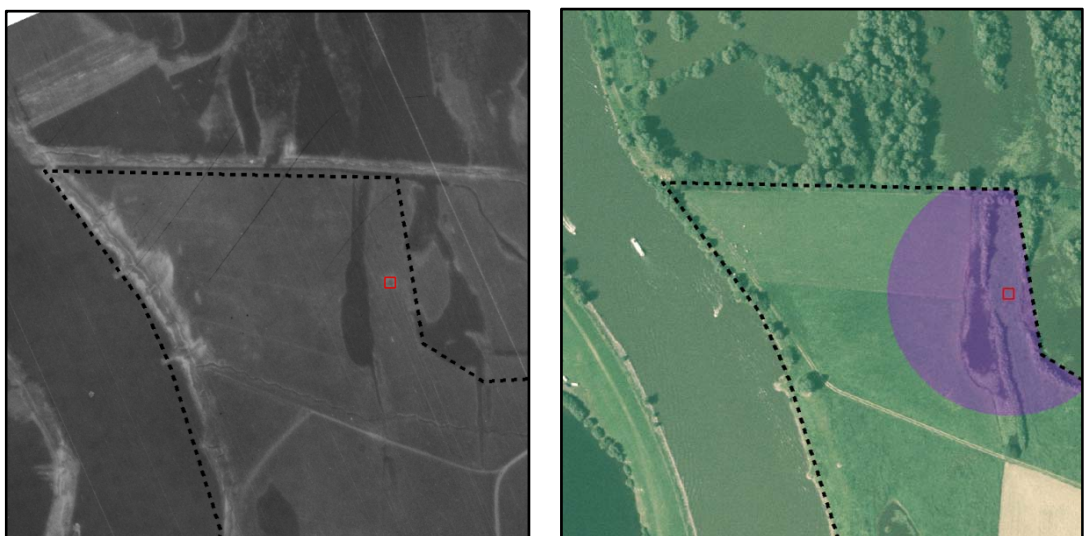
**Afb.4** – Verdacht gebied rondom krater(rood) in paars gemarkeerd

Het is niet uit te sluiten dat een tweede afgeworpen vliegtuigbom niet gedetoneerd is. Nadere gegevens over de luchtaanval, ingezet vliegtuig en boordlading zijn niet bekend. Omdat de krater op zichzelf staat is het niet mogelijk onderling patroon tussen kraters te herleiden. Op basis van ervaringen uit eerdere onderzoeken wordt een straal van 100mtr. rondom de krater als verdacht gebied aangemerkt.

Eerder uitgevoerd explosievenonderzoek door Saricon heeft uitgewezen dat vliegtuigbommen zich op allerlei diepten kunnen bevinden, echter nooit veel dieper dan de eerste harde laag, afhankelijk van het type bom en de afwerphoogte. Op basis van beschikbare grondboringen<sup>8</sup> ter plaatse van het verdachte gebied is de maximale diepte waarop een mogelijke blindganger van maximaal 1000 pond kan worden aangetroffen vastgesteld op 4.10m. beneden huidige maaiveldhoogte, ervan uitgaande dat er na de oorlog geen ingrijpende veranderingen op maaiveldhoogte hebben plaatsgevonden.

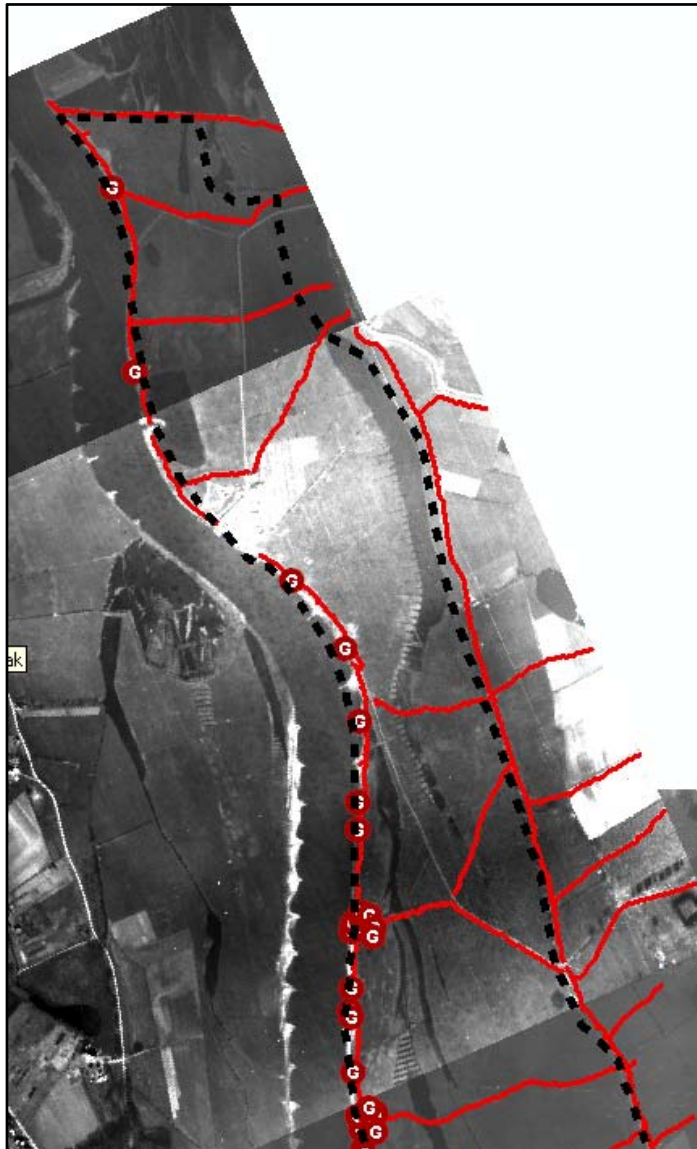
**Afb.5** – Loopgravenstelsels(rood) en geschutstellingen(G) binnen het onderzoeksgebied (zwart).

Situatie 2 (zie afb.5 en 6) wordt bepaald door een groot aantal loopgraven en geschutstellingen aan de oostzijde van de IJssel.

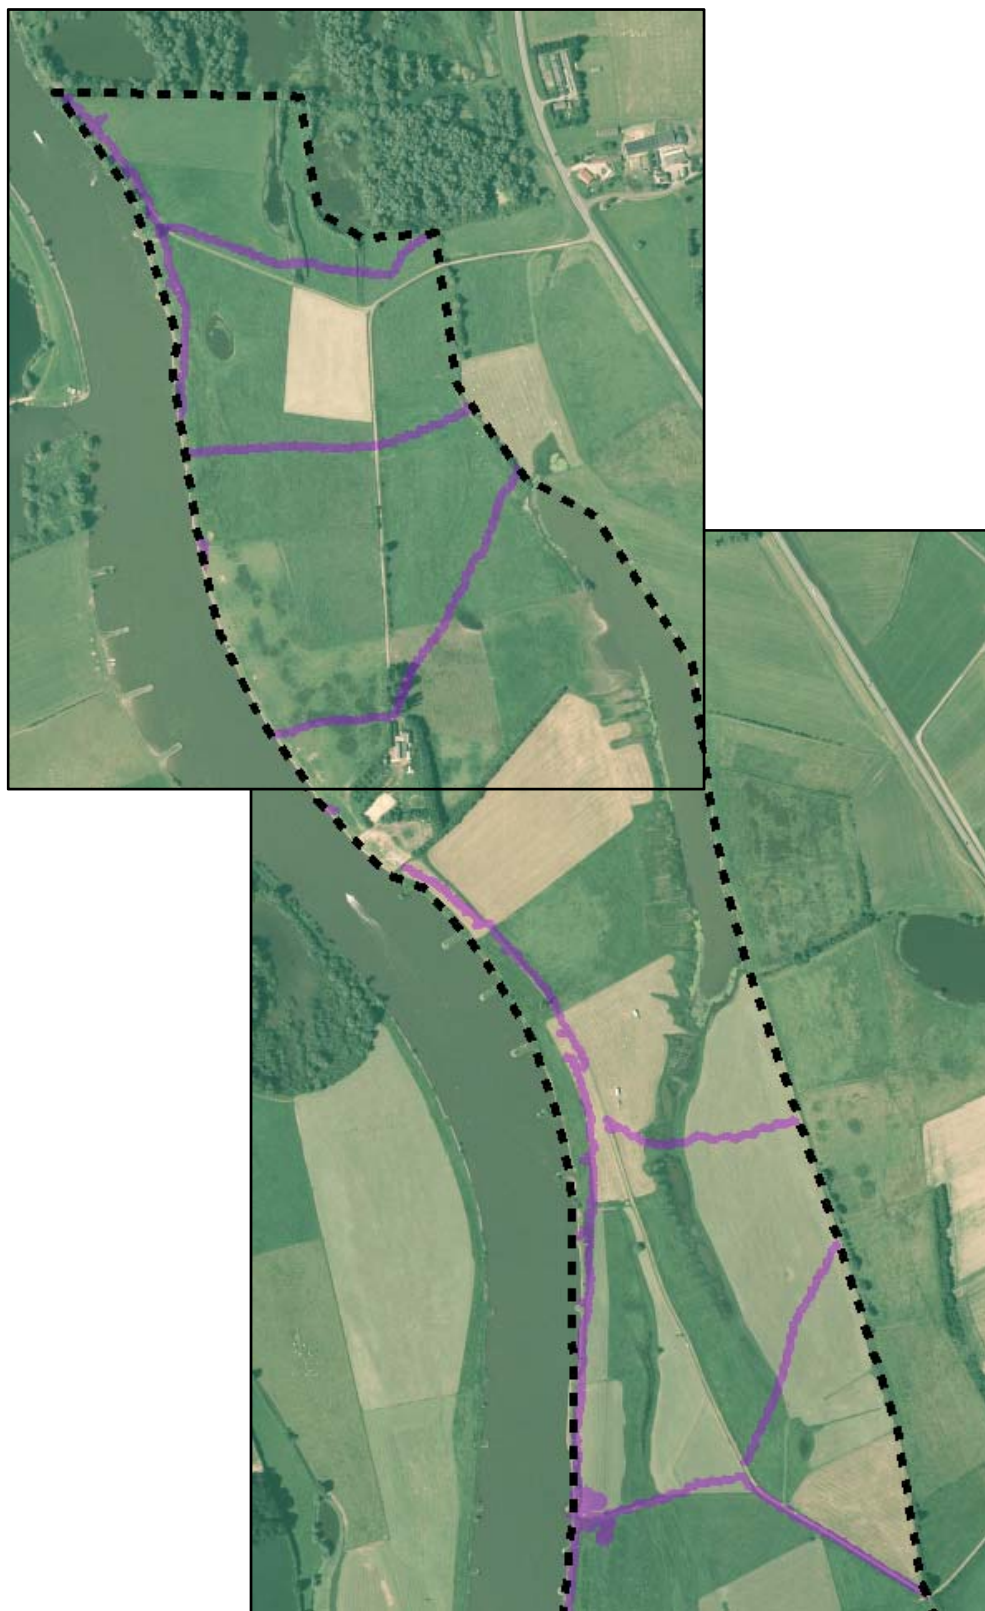
**Afb.8** – Verdacht gebied in paars gemarkeerd.

Op basis van de historische feiten kunnen binnen situatie 2, zoals weergegeven in onderstaande afbeeldingen 8 en 9, de navolgende explosieven voorkomen.

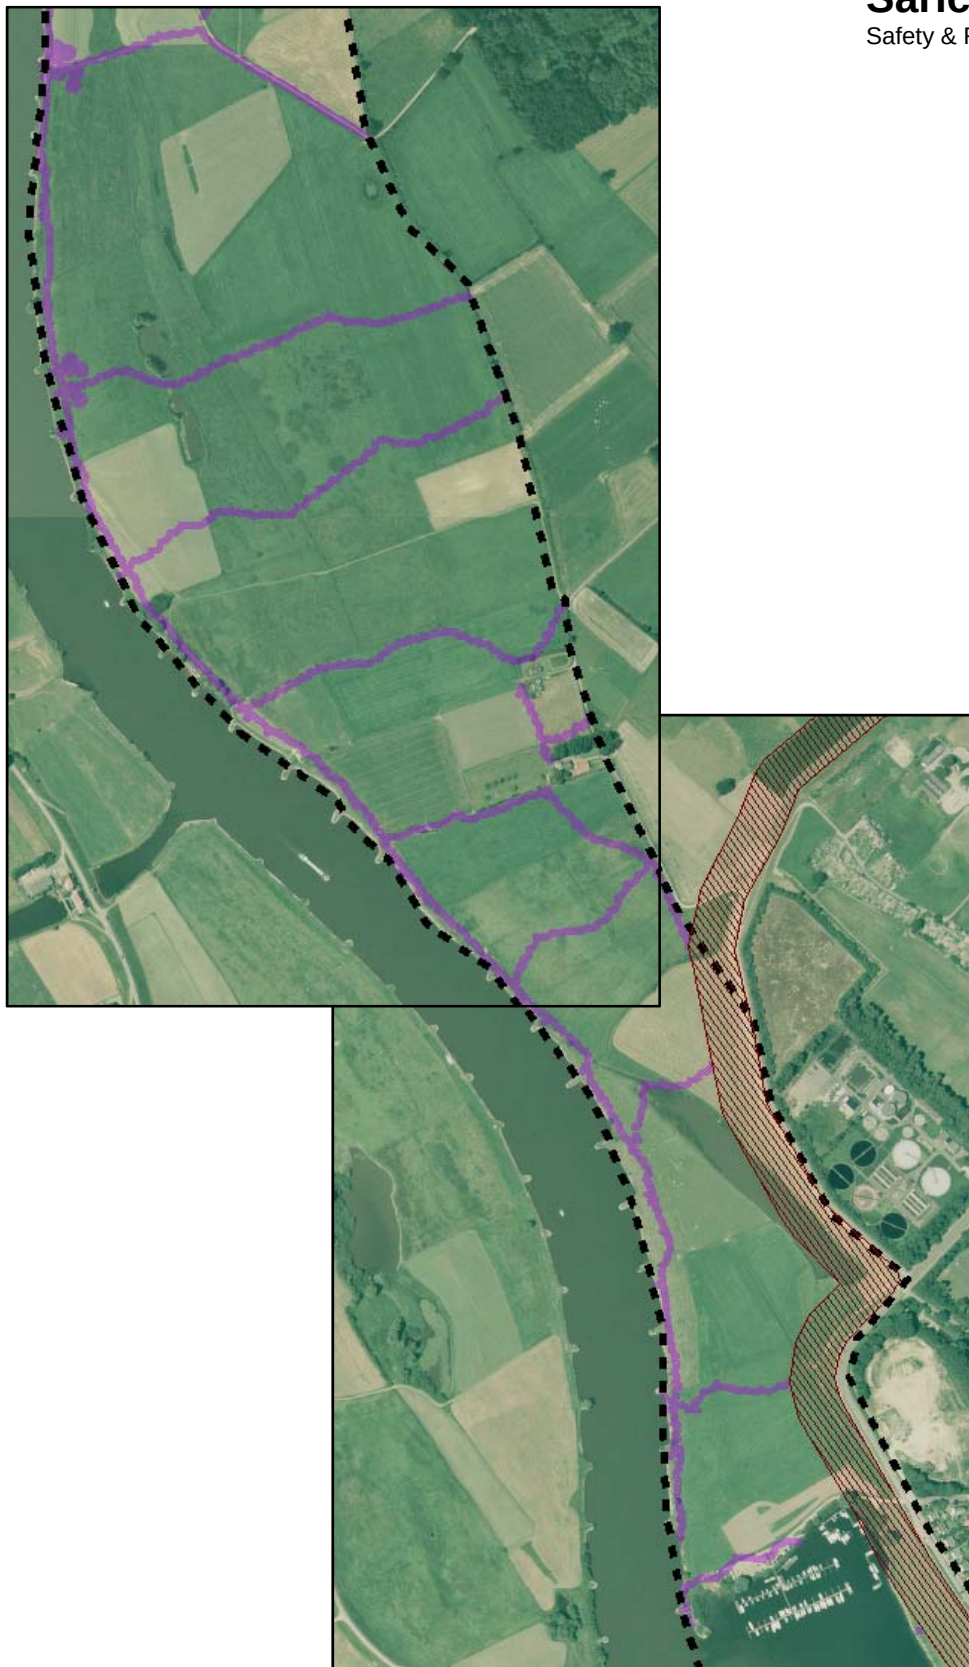
**Afb.9** – Verdacht gebied in paars gemarkeerd. Bruin gearceerd gedeelte geeft de grens van de dijkzone aan. Deze hoeft niet te worden onderzocht.

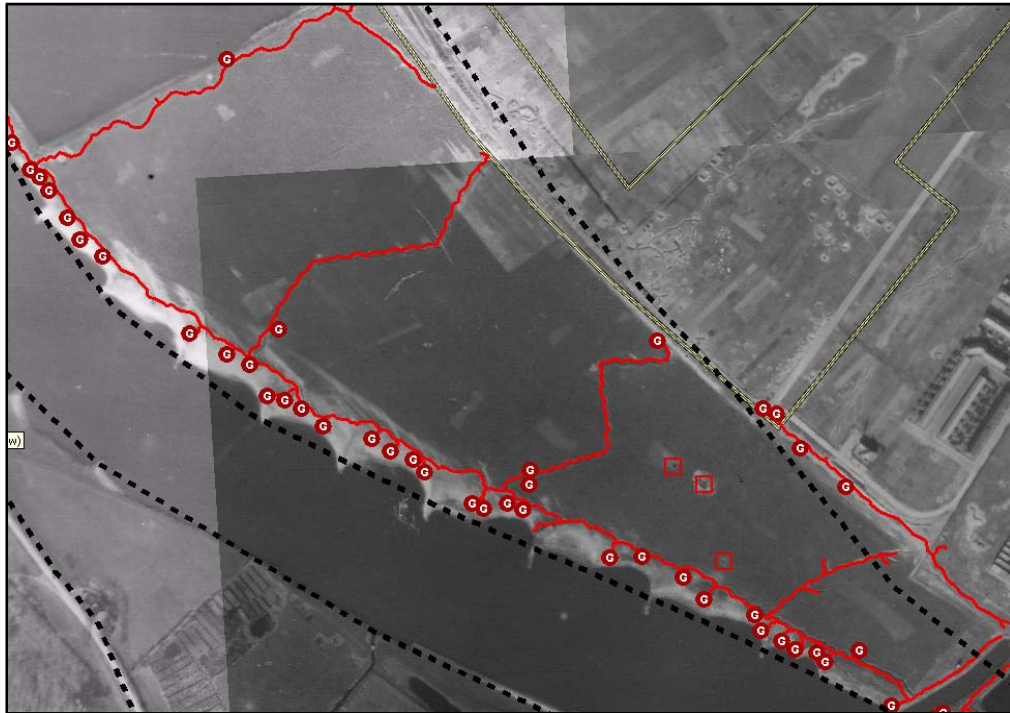
*Afb.10 – Diverse militaire objecten en drie bomkraters .*

Situatie 3 (zie afb.10) wordt bepaald door een groot aantal loopgraven (rood) en geschutstellingen (G). Eveneens ligt aan de rand van het onderzoeksgebied een verdedigingswerk met diverse militaire opstellingen (geel omrand) en zijn drie bomkraters zichtbaar (vierkant omlijst).

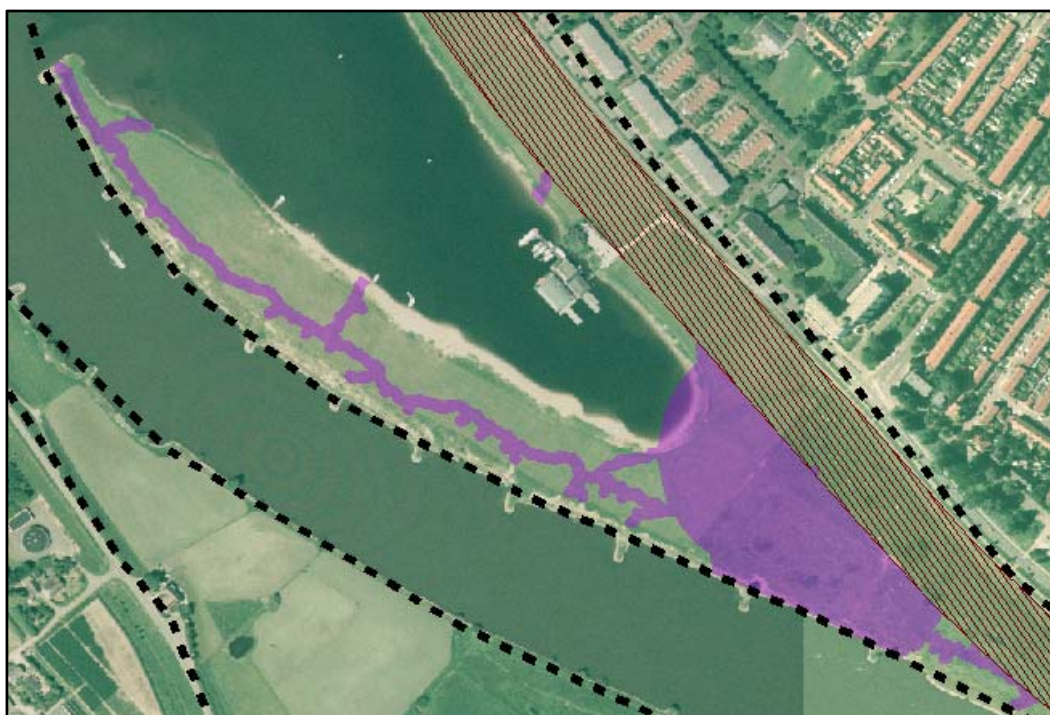
**Afb.11** – Verdacht gebied in paars gemarkeerd. Bruin gearceerd gedeelte geeft de grens van de huidige dijkzone aan.

De dijkzone behoeft niet te worden onderzocht.

Om het verdachte gebied rondom de geschutstellingen en loopgraven te bepalen geldt dezelfde stelling als eerder vernoemd onder paragraaf 4.2.2, uit het hart van de loopgraven een 5.00m. naar beide kanten waarbij de geschutstellingen automatisch binnen deze zone vallen. De mogelijke munitie die binnen het verdachte gebied (zie afb.11) kan worden aangetroffen zal zijn gedumpte of achtergelaten bij het verlaten van de stellingen. De maximale diepte waarop munitie aangetroffen kan worden is ca. 2.20m. beneden maaiveldhoogte, ervan uitgaande dat er na de oorlog geen ingrijpende veranderingen op maaiveldhoogte hebben plaatsgevonden.

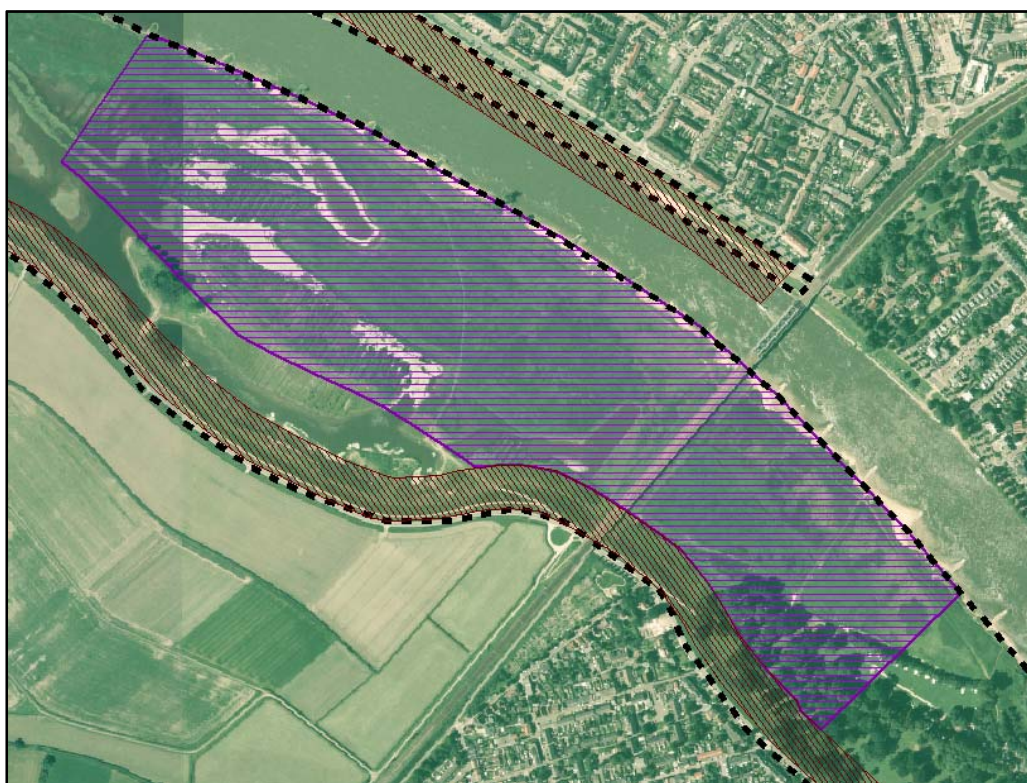
**Afb.13** – Verdacht gebied in paars gemarkeerd. Bruin gearceerd gedeelte geeft de grens van de dijkzone aan. Deze strook hoeft niet te worden onderzocht.

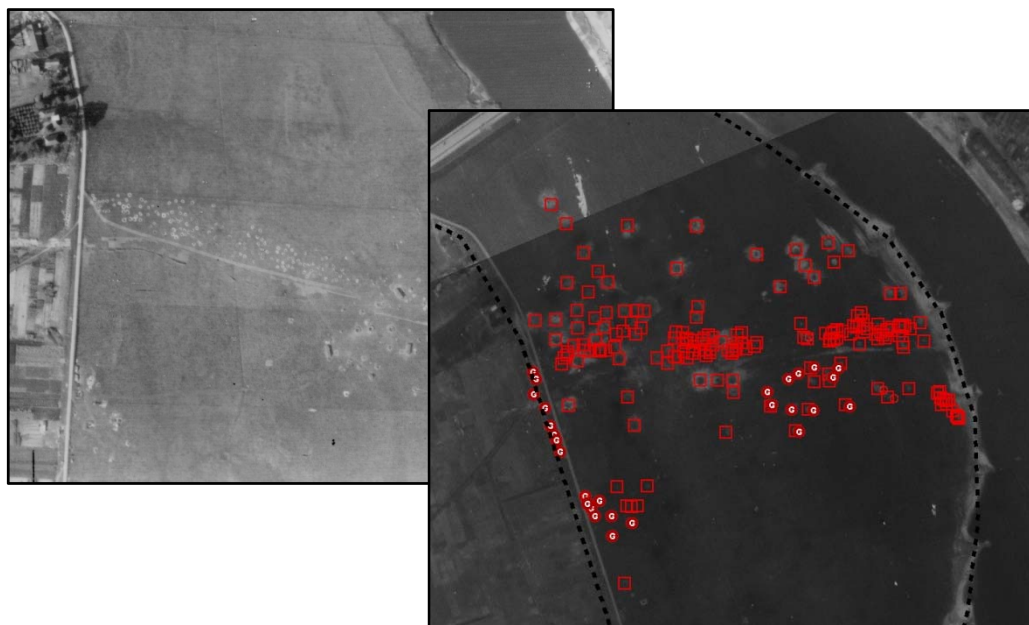
**Afb.15** – Een groot aantal onbekende gaten in de uiterwaarden in feb.'45. In maart '45 een groot aantal bomkraters.
