Volkerak-Zoommeer

Een historisch onderzoek naar de
aanwezigheid van
Conventionele Explosieven

W. van den Brandhof, MA
– 26 juli 2011

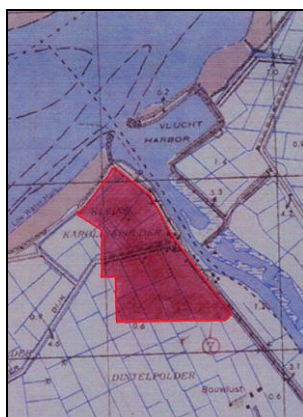
Duits Mijnenveld bij Dintelsas – ten zuiden van de vluchthaven. Bron afbeelding: EODD.

Ten zuiden van de vluchthaven bevond zich een mijnenveld. Ter plaatse van dit mijnenveld werden in de periode 27-08-1945 t/m 29-08-1945 80 Schü-Minen 42 en 140 houten doosmijnen geruimd. Waarschijnlijk werden er drie mijnen vermist: er werden drie kraters gevonden van door bominslag ontplofte houten doosmijnen. Van ca. 80% van de mijnen waren de ontstekers "versleten" (volgens rapport, waarschijnlijk onschadelijk gemaakt / buiten werking gezet).

Kilometerring		Gegevens mijnevelden
5.6-14		Aan de noordzijde van het verdachte gebied lag een mijneveld. Hier werden in de periode van 27 tot en met 29-08-1945 80 Schü mijnen 42 en 140 houten doosmijnen geruimd. Er werden "waarschijnlijk" 3 houten doosmijnen vermist. Men trof 3 kraters aan van door bominslag ontplofte houten doosmijnen. Van 80% van de mijnen waren de ontstekers aangetast. Conclusie: geen volledige zekerheid over de vraag of daadwerkelijk alle mijnen zijn geruimd. Bovendien blijkt uit een schets van het Nederlandse verzet dat er ook op andere plekken mogelijk niet gedocumenteerde mijnevelden hebben gelegen. [N.B. bij gelegde mijnen is het hout naar verloop van tijd dusdanig door vocht en rottingsprocessen aangetast, dat de ontstekers niet of nauwelijks meer werken]
Km 15.2-15.260		In het mijneveld werden geen mijnen aangetroffen. Het aantal gelegde mijnen was niet bekend. Opmerking: "Waarschijnlijk vroeger geruimd". Conclusie: geen volledige zekerheid over de vraag of daadwerkelijk alle mijnen zijn geruimd.

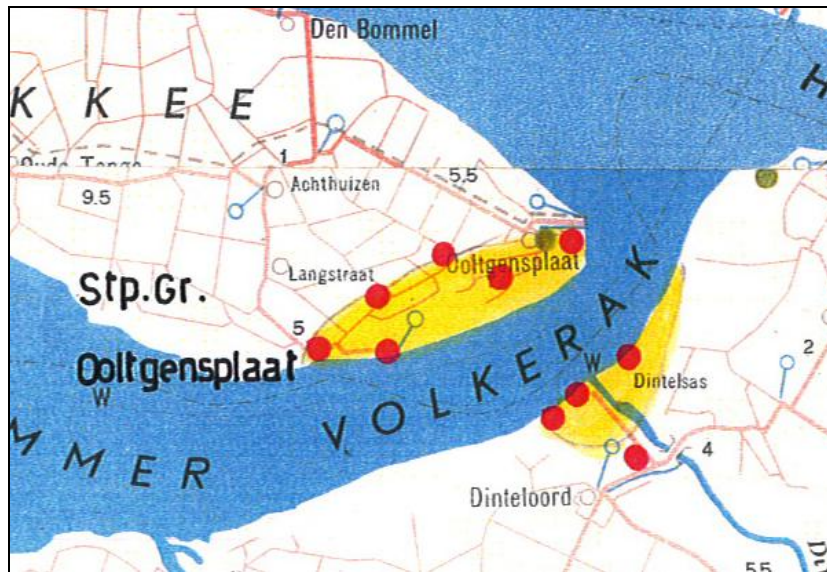
Duitse versterkingen te Ooltgensplaat (Stützpunktgruppe Ooltgensplaat) en Dintelsas

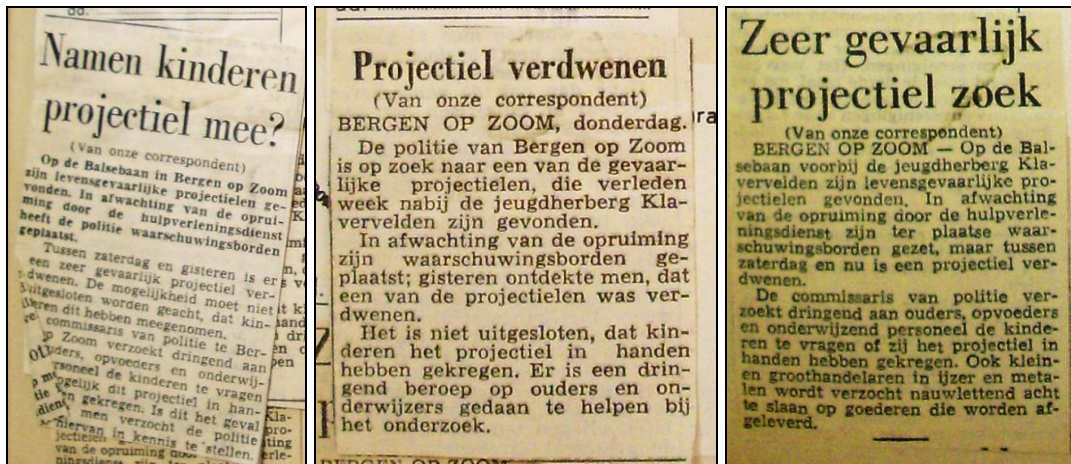
Munitievondst. Herkomst: Nationaal Archief, archief Hulpverleningsdienst

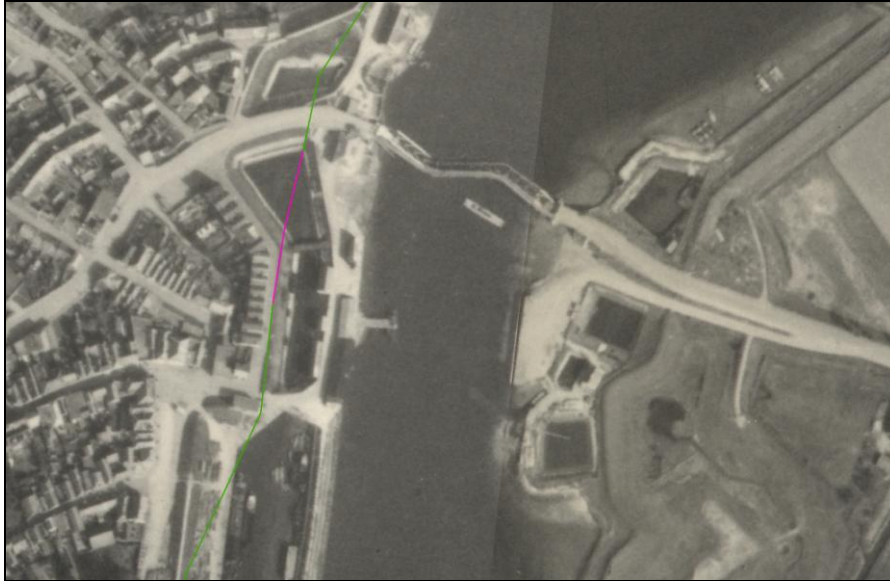
Verwoeste brug over de Eendracht te Tholen (groene / paarse omlijning: onderzoeksgebied)

De luchtfoto's zijn nader door AVG geanalyseerd: de verkregen gegevens zijn door middel van GIS verwerkt. Ter illustratie zijn enkele voorbeelden van aangetroffen resultaten van gevechtshandelingen opgenomen. Hierbij moet worden gedacht aan stellingen, inslagen etc.

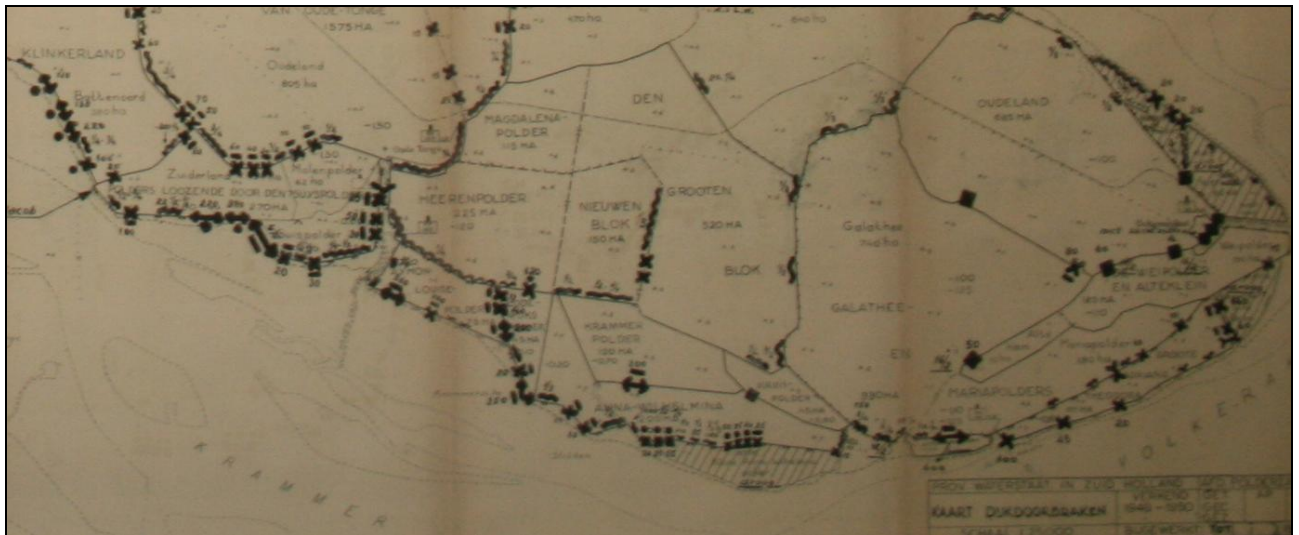
Dijkdoorbraken op Goeree en Overflakkee. Bron afbeelding: streekarchief Middelharnis

Op Goeree en Overflakkee zijn op tal van plekken stukken dijk weggeslagen: dit betekent automatisch dat bij de doorbraakgaten de munitie is weggespoeld. Dit geldt ook voor andere locaties, waaronder een stuk dijk ten zuiden van fort Sabina in Noord-Brabant.

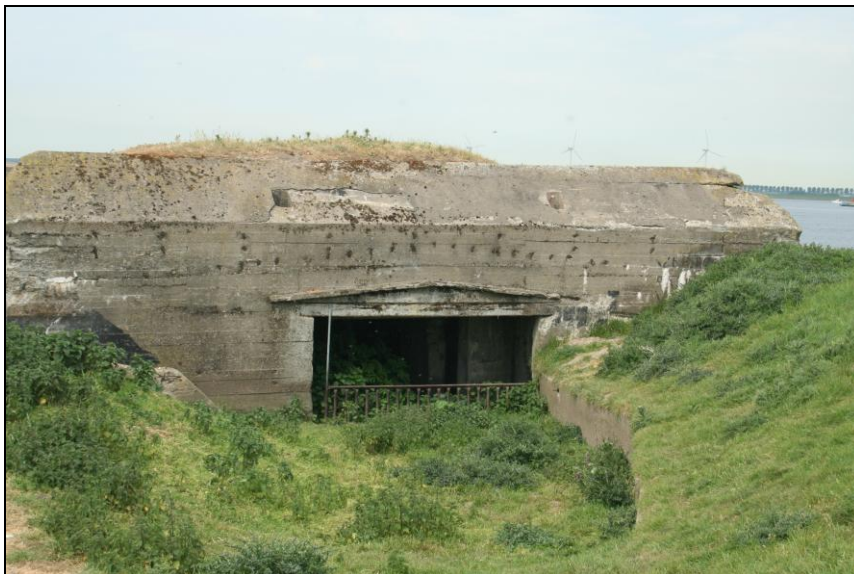
Bunker achter Sasdijk 1 te Dintelsas. Onderdeel van de Stützpunktgruppe Dintelsas

Bij de monding van de Dintel bevindt zich een bunker. Dit is *Stützpunkt XXXV*, dat als zodanig onderdeel heeft uitgemaakt van de *Atlantikwall*, die het land moest beschermen tegen een eventuele geallieerde invasie over het Volkerak. Er is hier tevens sprake van een overdekte loopgraaf, die leidt naar een zgn. *Tobruk*.⁵⁸ De bunker kan eventueel als observatiepost zijn gebruikt door de geallieerde bevrijders en om die reden onder Duits vuur hebben gelegen.

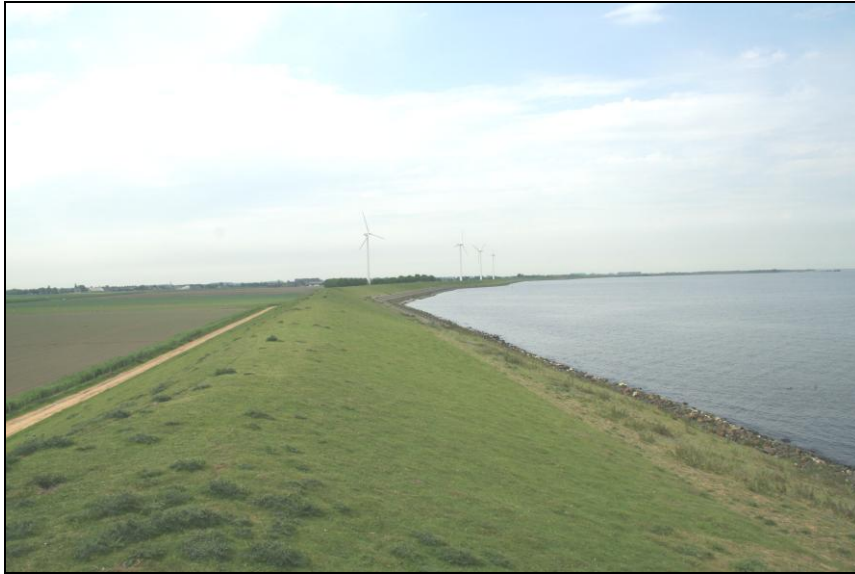
Het onderzoeksgebied, achter de Sasdijk te Dintelsas

De dijkbekleding bestaat ten zuiden van de monding van de Dintel uit gras en verharding. De verharding moet voorafgaand aan een onderzoek naar de aanwezigheid van conventionele explosieven worden verwijderd. In de verte zijn windmolens zichtbaar, benedendijks loopt een onderhoudspad.

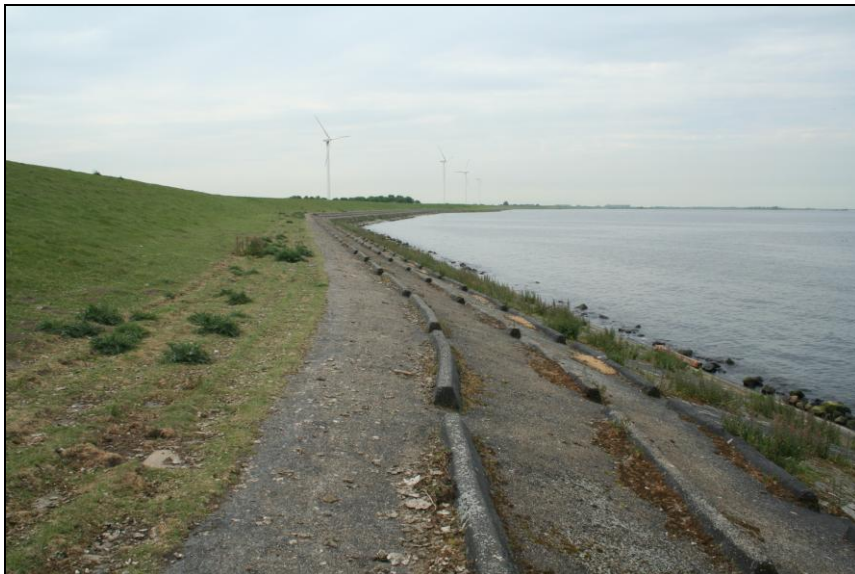
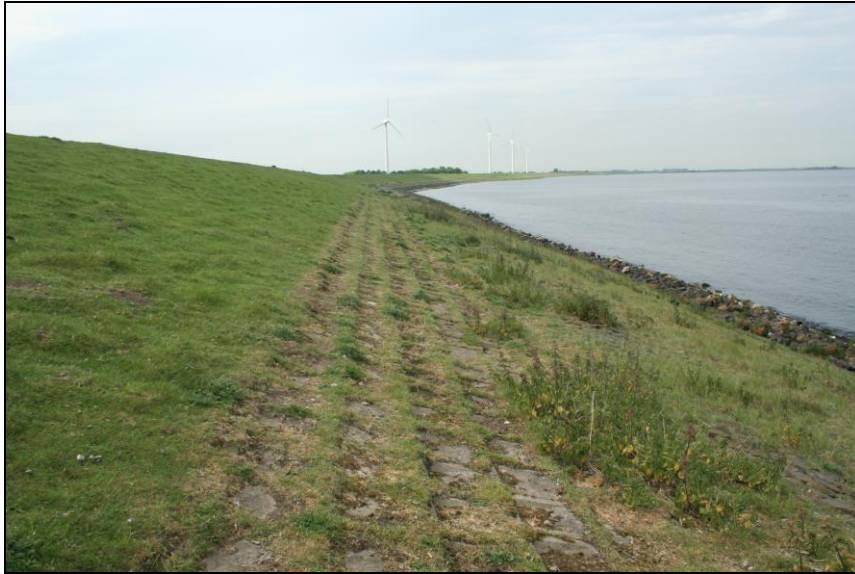
Het onderzoeksgebied, achter de Sasdijk te Dintelsas

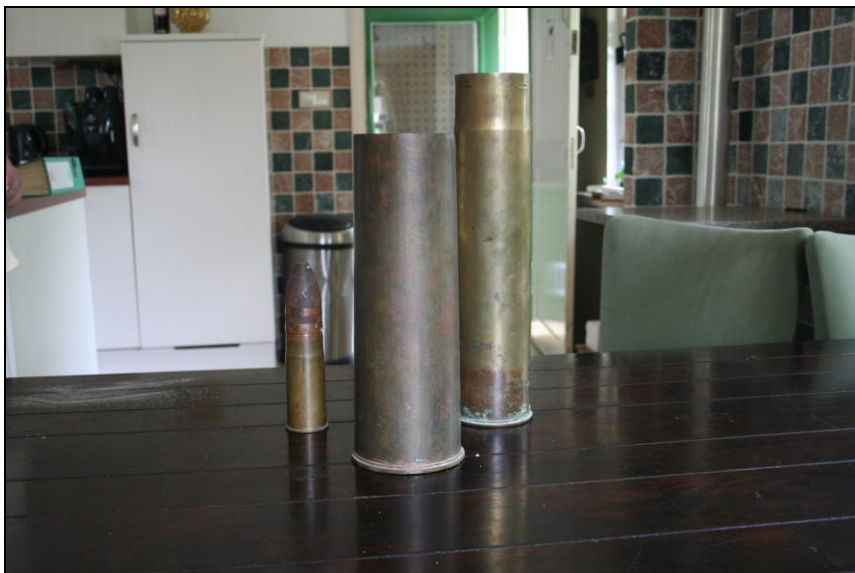
Hulzen en patroon, gevonden door een boer in de omgeving Kleinedijk 10, Dinteloord

De bevindingen van het historisch onderzoek werden bevestigd tijdens het locatiebezoek. Dhr. De Lint, woonachtig aan de Kleinedijk 10 te Dinteloord, wist te melden dat er over en weer gevechtshandelingen hebben plaatsgevonden. De boerderij aan de Kleinedijk 10 kende tijdelijk een geallieerde bezetting. Toen deze strijdkrachten waren verdwenen, kwamen de Duitsers terug. Zij schoten met een zware mitrailleur door de deur. De plekken van de inslagen zijn nog steeds te zien: twee medewerkers van AVG hebben dit visueel waargenomen. Op het land zijn in het verleden munitieartikelen opgeploegd. De Senior OCE-deskundige heeft de onderstaande -onschadelijk gemaakte- hulzen en patroon die werden aangetroffen als volgt gedetermineerd: patroon PAK 3.7 cm brisantgranaat, huls 75 mm granaat van M18, en huls 25 pondeur.

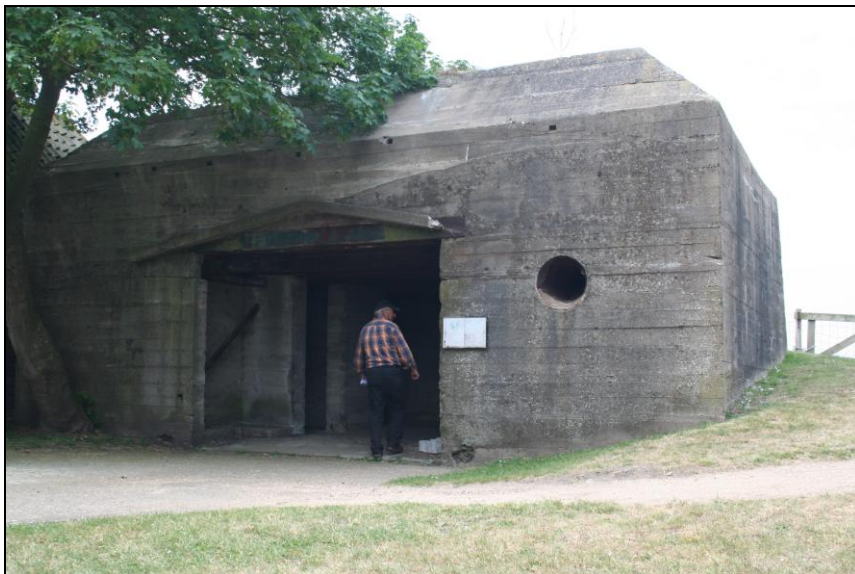
Bunker nabij de schutsluis ter plaatse van het Benedensas te Steenberg. In het centrum: de Senior OCE-deskundige

Direct grenzend aan het oude 19^e eeuwse sluisencomplex ter plaatse van het Benedensas bevindt zich een Duitse bunker. Dit is *Stützpunkt XXXVI* dat als zodanig onderdeel heeft uitgemaakt van de *Atlantikwall*, die het land moest beschermen tegen een eventuele geallieerde invasie over het Krammer-Volkerak. In deze bunker stond een Duitse geschutsopstelling voor een kanon. De aanwezigheid van deze bunker werd verhuld, door hem direct tegen een huis aan te bouwen.

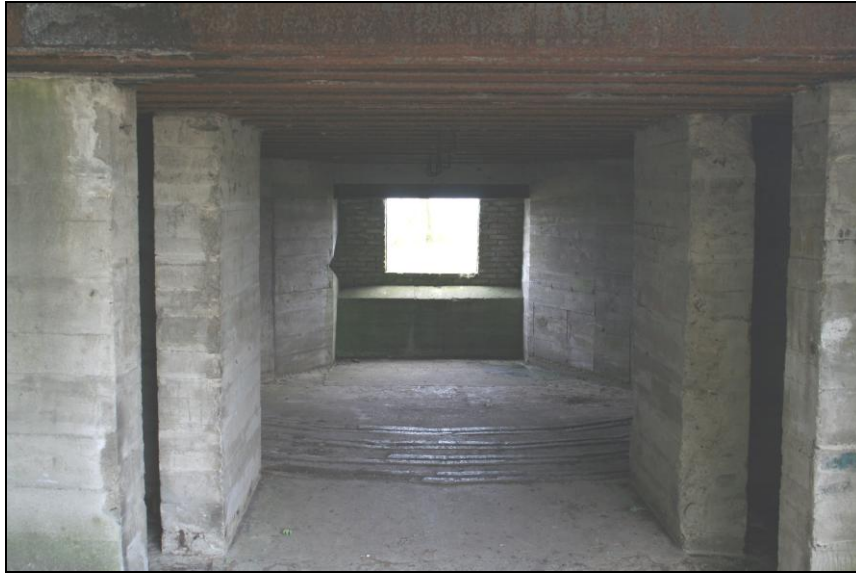
Binnenzijde van de bunker nabij de schutsluis ter plaatse van het Benedensas te Steenberg

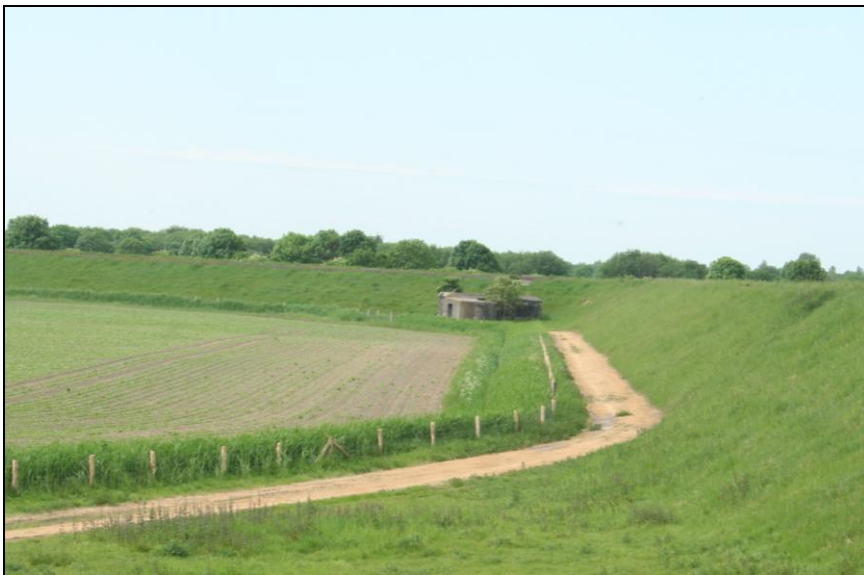
Zicht op de personeelsbunker

In dit verdachte gebied ligt een Duitse personeelsbunker. Het betonnen bouwwerk bevindt zich in een agrarische omgeving, met in de nabijheid akkerland, grasland, een weg en omheiningen.

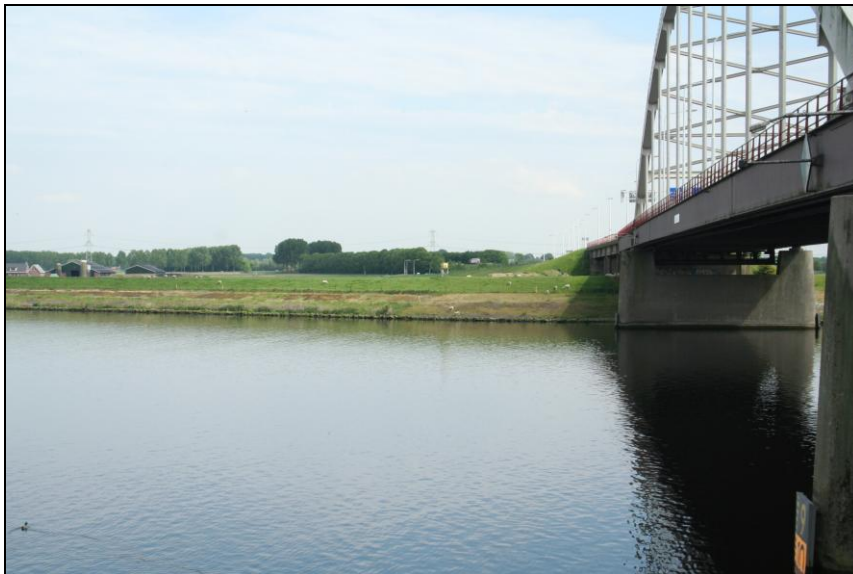
Het verdachte gebied ligt pal naast de brug over het Schelde-Rijnkanaal, die Tholen met Noord-Brabant verbindt

De brug over het Schelde-Rijnkanaal bij Tholen is ijzerhoudend. In de directe nabijheid van het kunstwerk kan niet worden gedetecteerd. De locatiespecifieke omstandigheden zijn hier verder in hoofdzaak vergelijkbaar met Km 28.46-28.635 en Km 29.79-29.970.

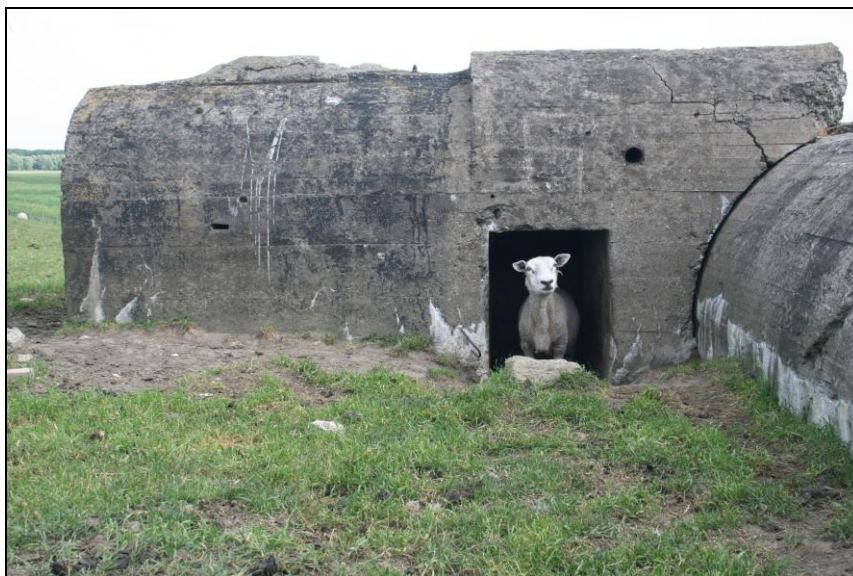
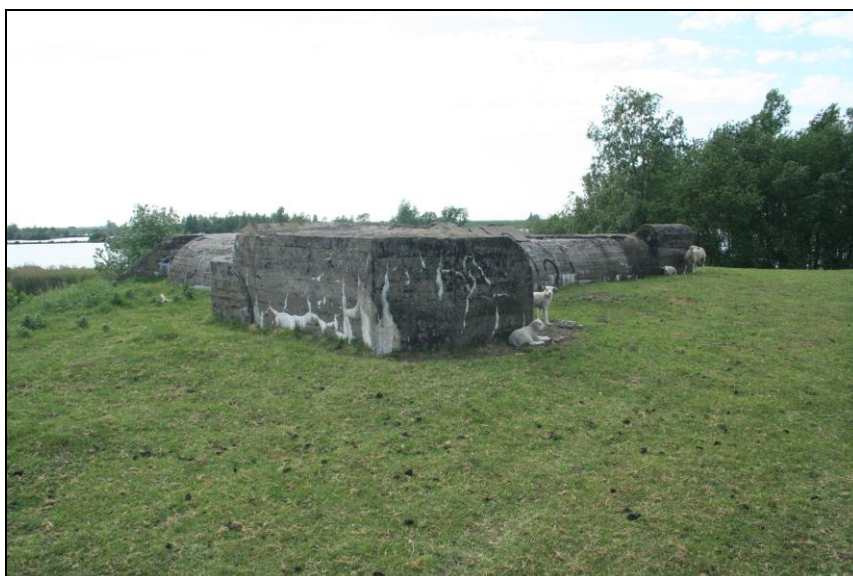
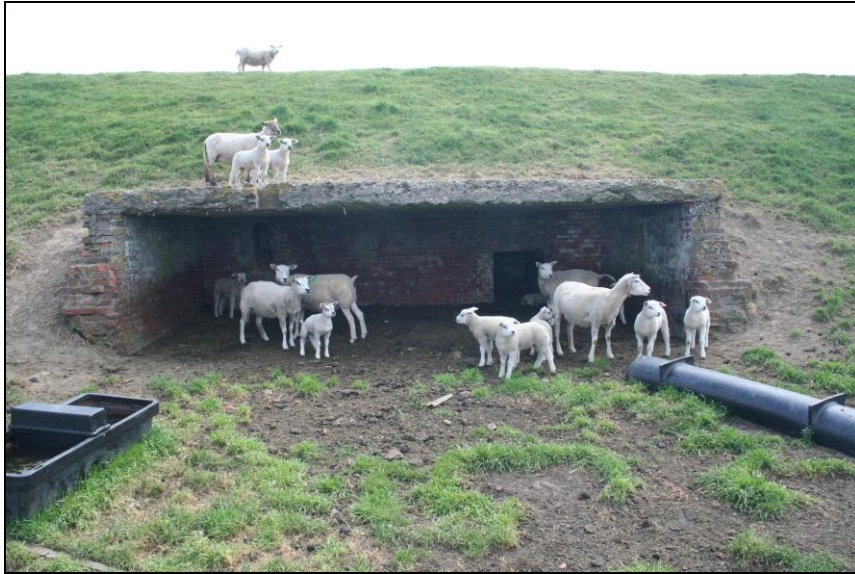
Bunker in de Auvergnepolder

Bunker in de Auvergnepolder: totaaloverzicht

Hernieuwde functie: schuilplaats voor schapen

Aan de zuidzijde van de Auvergne polder bevindt zich een Duitse bunker. Deze bunker (612) heeft onderdeel heeft uitgemaakt van de *Atlantikwall* en moest het land beschermen tegen een eventuele geallieerde invasie over het water. Naast de bunker is een zgn. *Tobruk* gebouwd.

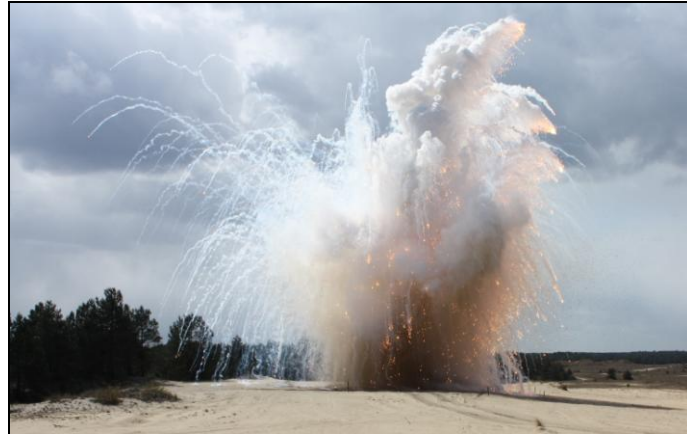
Detonatie van door AVG geruimde munitie met fosforbestanddelen

- Fragmentatie (scherfwerking): bijvoorbeeld letaal letsel aan personen, licht tot zware schade aan de omliggende infrastructuur;
- Druk-/Schokgolf:
 - Lucht* - bijvoorbeeld springen van ruiten en vernieling van daken en muren;
 - Water* - bijvoorbeeld vernieling van wallenkant en leidingen die op de bodem liggen;
 - Bodem* - bijvoorbeeld vernieling van water- en gasleidingen binnen een straal afhankelijk van het soort explosief en vernieling van funderingen van gebouwen in de omgeving.
- *Brand* - projectielen die witte fosfor bevatten kunnen letale brandwonden veroorzaken en leiden tot ernstige schade aan de omliggende infrastructuur.
