MEMO

Aan : Projectbureau Waterberging Volkerak-Zoommeer (Marieke Vermeij)
Van : Martin de Haan
Kopie : Machteld van Boetzelaer, Paul Eijssen
Dossier : BA1030-102-101
Project : Waterberging Volkerak-Zoommeer
Betreft : Waterkwaliteit in haven Tholen i.r.t. afsluitmiddelen (versie 3)

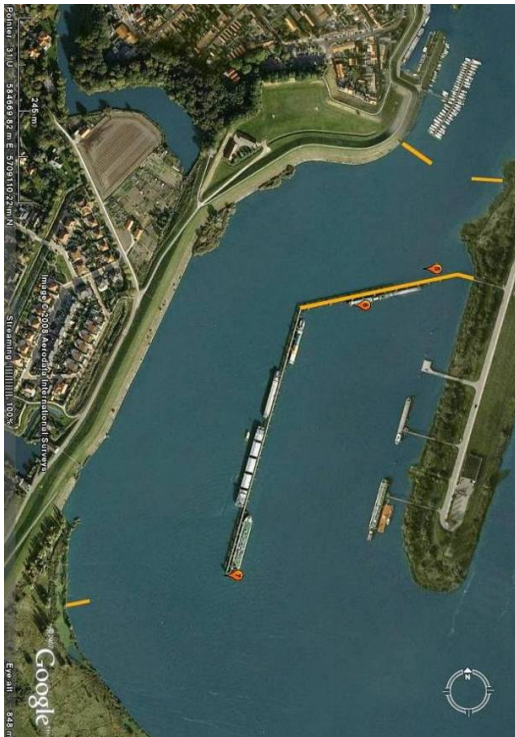
Figuur 2a. Locatie van de oliekeringschermen

In 2008 zijn er opnieuw maatregelen genomen om de blauwalgen te bestrijden. Het betrof de inzet van oliekeringschermen om te voorkomen dat drijfslagen de haven binnendreven (zie figuur 2a en 2b). Daarnaast is een afzuiginstallatie aangebracht, waarmee toch optredende drijfslagen konden worden afgezogen (zie figuur 3) en via een duiker (zie figuur 4) naar de Schelde-Rijnverbinding worden weggepompt.

Uit analyse van de gemeten waarden bleek dat de maatregelen slechts ten dele werkten: een deel van de blauwalgen bleek de olieschermen te passeren en de toch optredende drijfslagen konden wel voor een deel maar niet helemaal worden opgezogen (zie tabel 1).

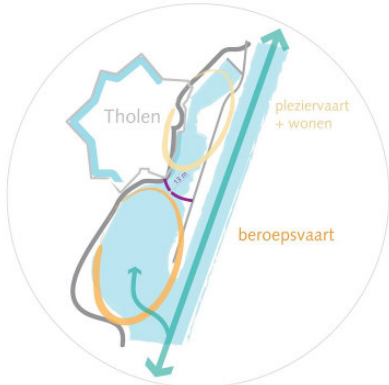
Optie C: keersluis met doorvaartopening 13 m

Model C, Keermiddel halverwege de haven met smalle doorvaartopening (13 m)

Twee zaken zijn bepalend voor de beoordeling van de opties: de breedte van de doorvaartopening (hoe breder, hoe meer blauwalgen binnen kunnen drijven) en de grootte van de deels afgesloten havenkom (hoe kleiner, hoe beter alsnog optredende blauwalgenproblemen kunnen worden gecontroleerd). Model C scoort op grond hiervan het best, model E0, E2 en E1 (vanwege de omvang van de havenkom in die volgorde) iets minder goed, model D2 nog minder en model D1 (vanwege de grote doorvaartopening en de grootte van de havenkom) het slechtst.

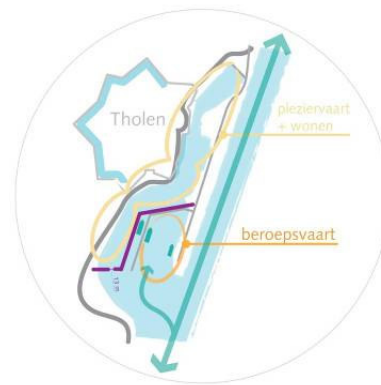
Optie E2: lange langsdam met doorvaartopening 13 m

Model E2, keermiddel volgt de beroepssteiger zodanig dat dubbelzijdig gebruik mogelijk blijft, smalle doorvaartopening (13 m)
