Historisch Bodemonderzoek
Nieuwehovendijk te Nieuwvliet, gemeente Sluis

Project 23110196
7 maart 2012

Opdrachtgever: Arcus Projectontwikkeling B.V.
Postbus 560
4330 AN Middelburg

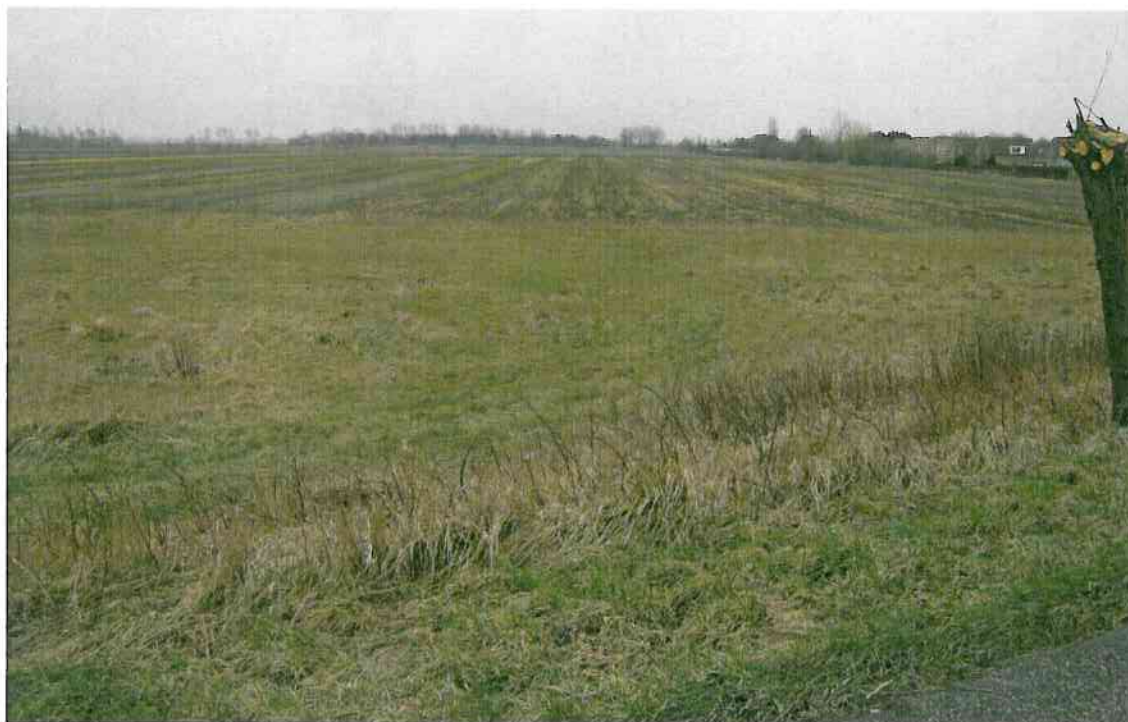
Dit perceel is in gebruik als akkerland (foto 1, bijlage 3). Op de locatie zijn geen verdachte deellocaties aanwezig.

Foto 1 (img_0041): perceel V 751 vanaf Ardonisdijk, richting het westen

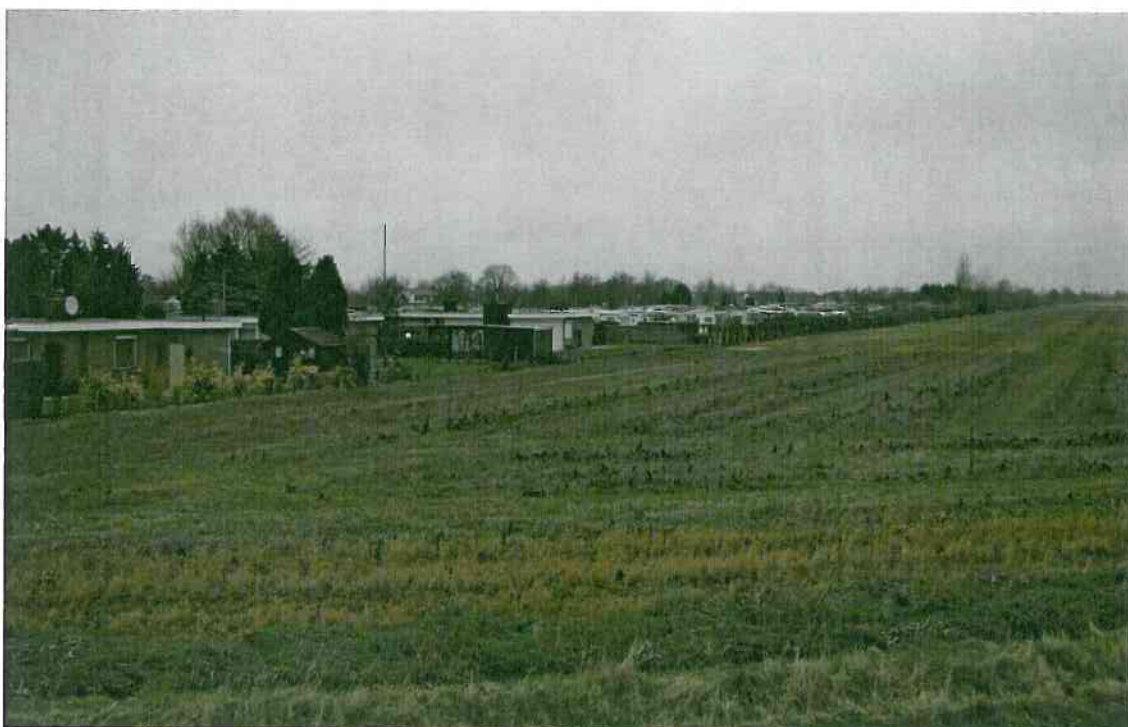
Dit perceel is in gebruik als akkerland (foto 2, bijlage 3). Op de locatie zijn geen verdachte deellocaties aanwezig.

Dit perceel is in gebruik als akkerland. Kijkend naar de vorm van het perceel is dit perceel voeger waarschijnlijk een sloot geweest. In het veld zijn geen sporen van deze voormalige sloot meer te zien (foto 2, bijlage 3).

Foto 2 (img_0013): percelen V 102 en 750, vanaf Nieuwehovendijk, richting het oosten

De percelen V 102 en V111 betreffen voormalige sloten. Deze voormalige sloten zijn waarschijnlijk gedempt of dichtgeschoven. In het veld zijn deze voormalige sloten niet meer zichtbaar.

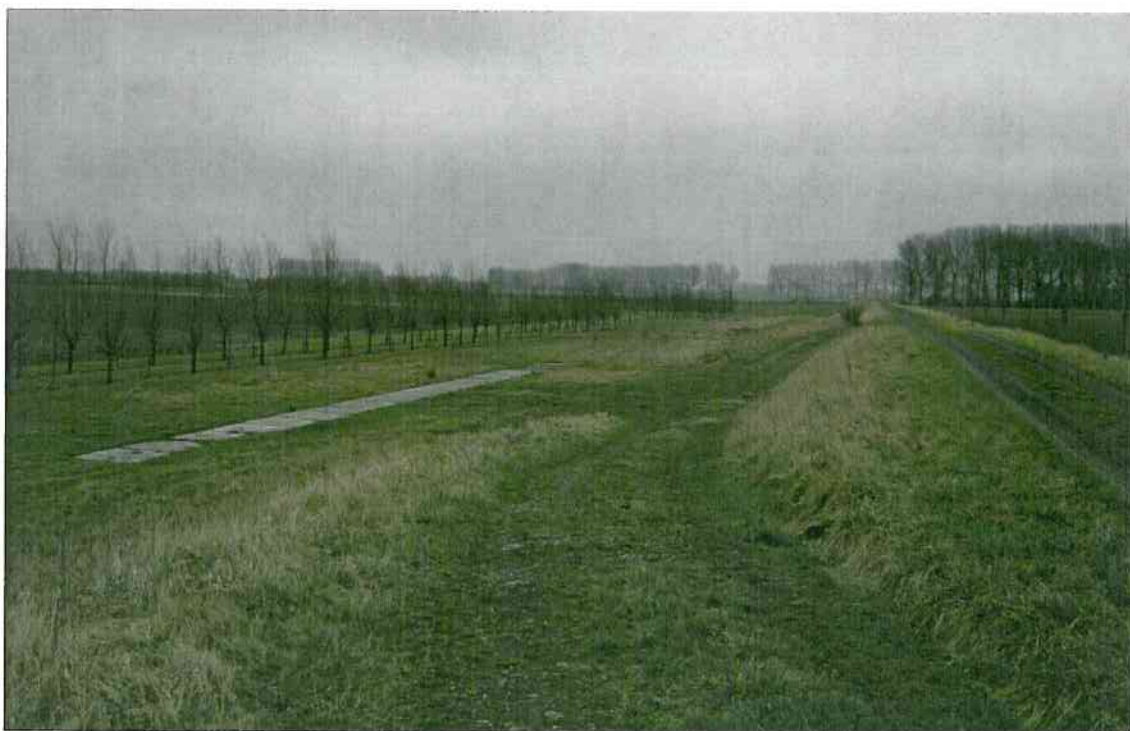
Dit perceel is deels in gebruik als akkerland. Op het perceel zijn ook een aantal rijen met bomen geplant. Aan de kant van de weg is een puin- en stelconverharding aanwezig. Tijdens de locatie-inspectie is nabij de Nieuwehovendijk een (onbekende) peilbuis aangetroffen (zie foto's 3 en 4, bijlage 3).

Foto 4 (img_0021): puin- en stelconverharding op perceel V 753, vanaf Nieuwehovendijk, richting het zuiden

Uit historische kaarten en luchtfoto's blijkt dat er in het verleden op de locatie twee paden en een veedrinkput aanwezig zijn geweest. De aard van de verharding van deze voormalige paden is onbekend. Ook is niet exact bekend wanneer deze eventuele verhardingen en de veedrinkput zijn verwijderd. Tijdens de locatie-inspectie zijn geen sporen van de voormalige veedrinkput en de paden aangetroffen. Tijdens de locatie-inspectie is wel een puin- en stelconverharding aangetroffen op perceel V 753.

Bij eventueel uit te voeren bodemonderzoek, in verband met eventuele nieuwbouw, dient met de bovengenoemde risicopunten rekening te worden gehouden.

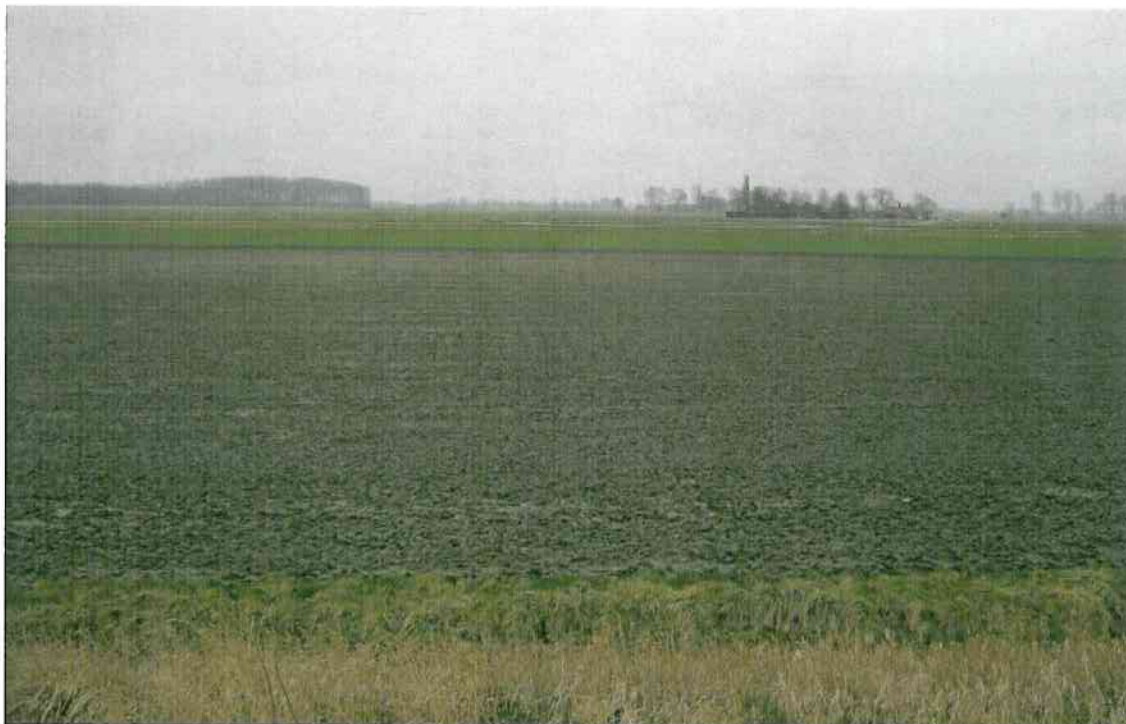
Dit perceel is in gebruik als akkerland (foto 5, bijlage 3). Op de locatie zijn geen verdachte deellocaties aanwezig.

Foto 5 (img_0024): perceel V 1100, vanaf Nieuwehovendijk, richting het westen

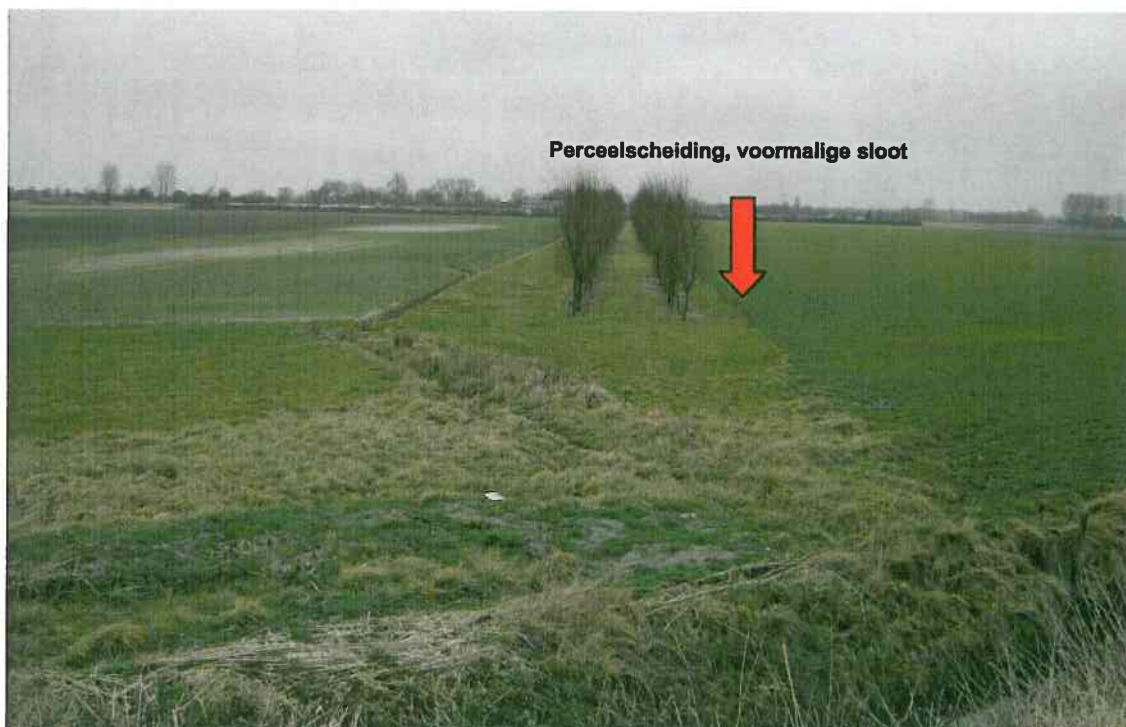
Dit perceel is in gebruik als akkerland (foto 6, bijlage 3). Kijkend naar de vorm van het perceel is dit perceel voeger waarschijnlijk een sloot geweest. In het is de perceelscheiding te zien, maar er zijn geen sporen van deze voormalige sloot meer te zien (foto 6, bijlage 3).

Foto 6 (img_0023): perceel V 111, vanaf Nieuwehovendijk, richting het westen

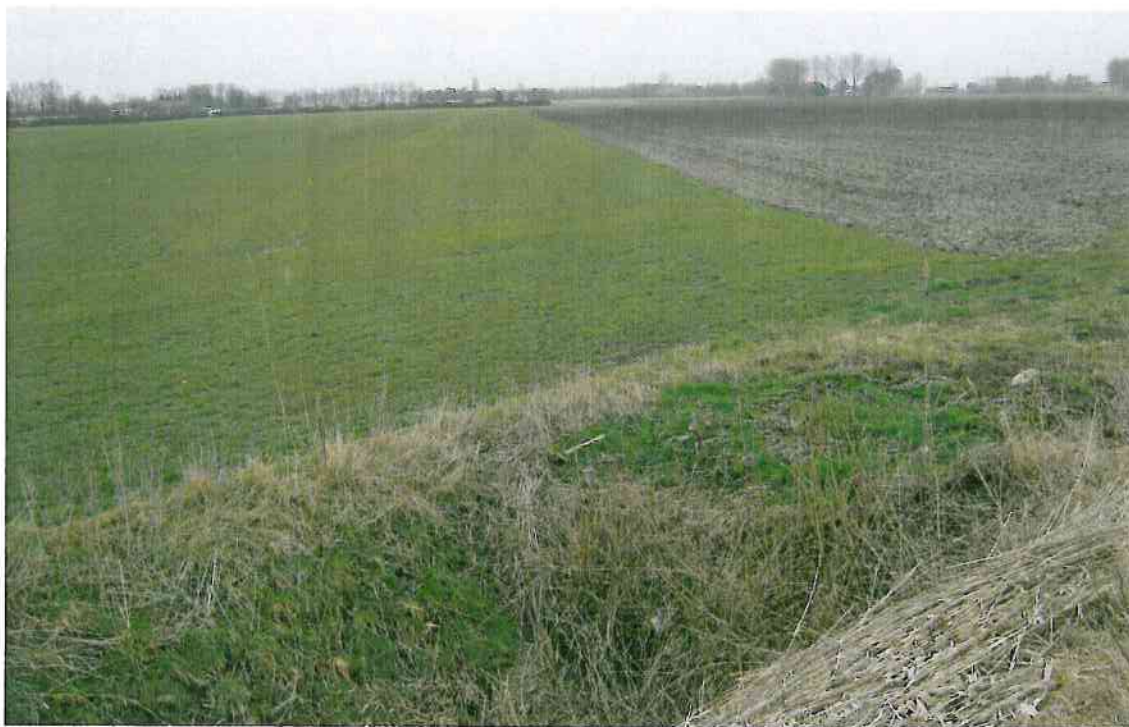
Dit perceel is in gebruik als akkerland (foto 7, bijlage 3). Op de locatie zijn geen verdachte deellocaties aanwezig.

Foto 7 (img_0025): percelen V 556 en V 557, vanaf Nieuwehovendijk, richting het westen

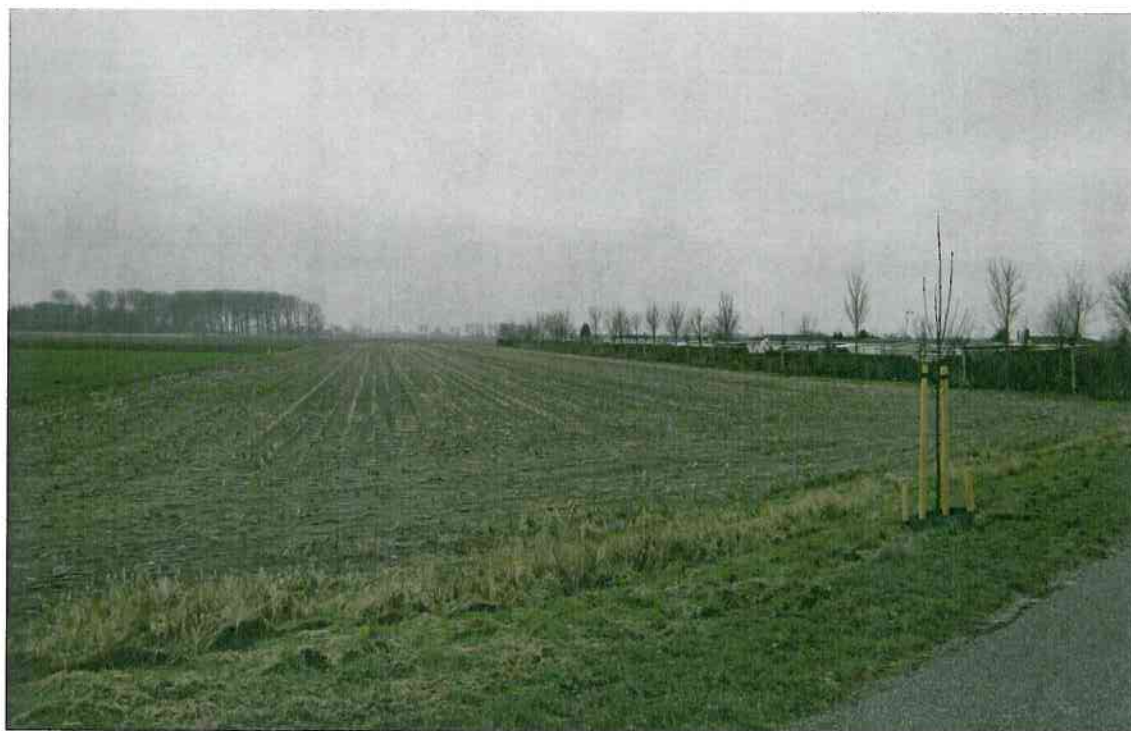
Dit perceel is in gebruik als akkerland (maïs) (foto 8, bijlage 3). Op de locatie zijn geen verdachte deellocaties aanwezig.

Foto 8 (img_0038): perceel V 553, vanaf Lampsinsdijk, richting het oosten

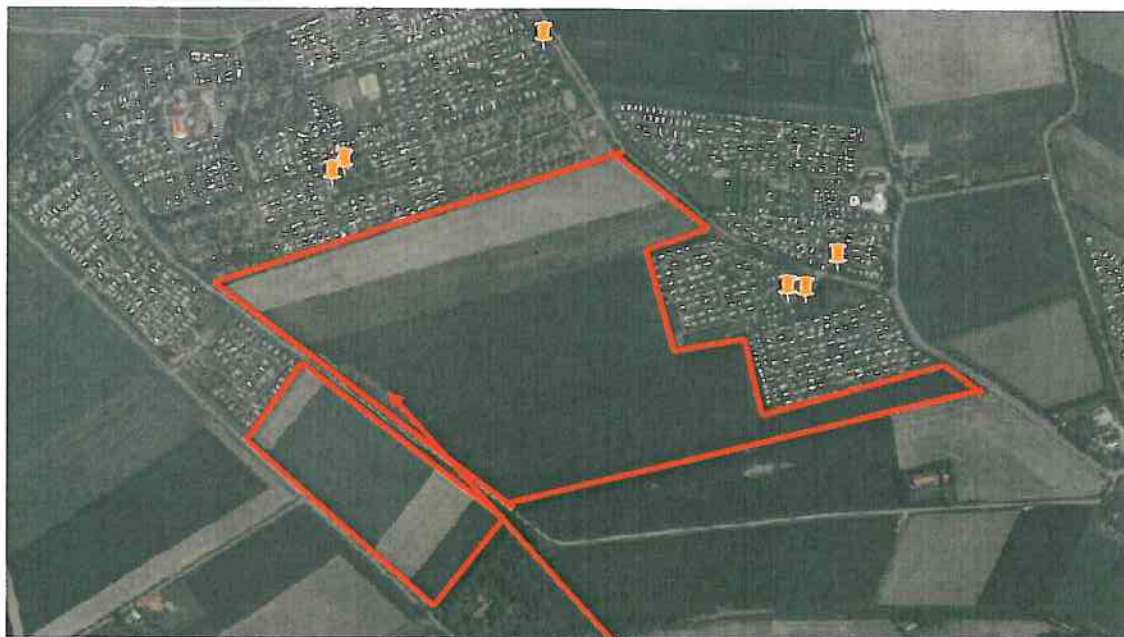
Luchtfoto 2003

Uit de historische kaarten kan worden opgemaakt dat de locatie vanaf 1959 voornamelijk in gebruik was als landbouw- en weidegebied. Op de luchtfoto's uit 1959 en 1970 is de voormalige veedrinkput terug te zien. Op de luchtfoto's uit 2003 en 2011 is de tijdens de locatie-inspectie aangetroffen puinstelconverharding te zien. Eventuele voormalige paden en perceelssloten zijn niet op de luchtfoto's te onderscheiden. Behoudens deze veedrinkput en verharding vallen er geen andere verdachte locaties op de luchtfoto's te onderscheiden.

Puin- en stelconverharding
