Concept-eindrapport

## Het Spaanse fort Sint Michiel Archeologisch onderzoek op het Kazerneterrein te Blerick

Archeodienst Rapport 100

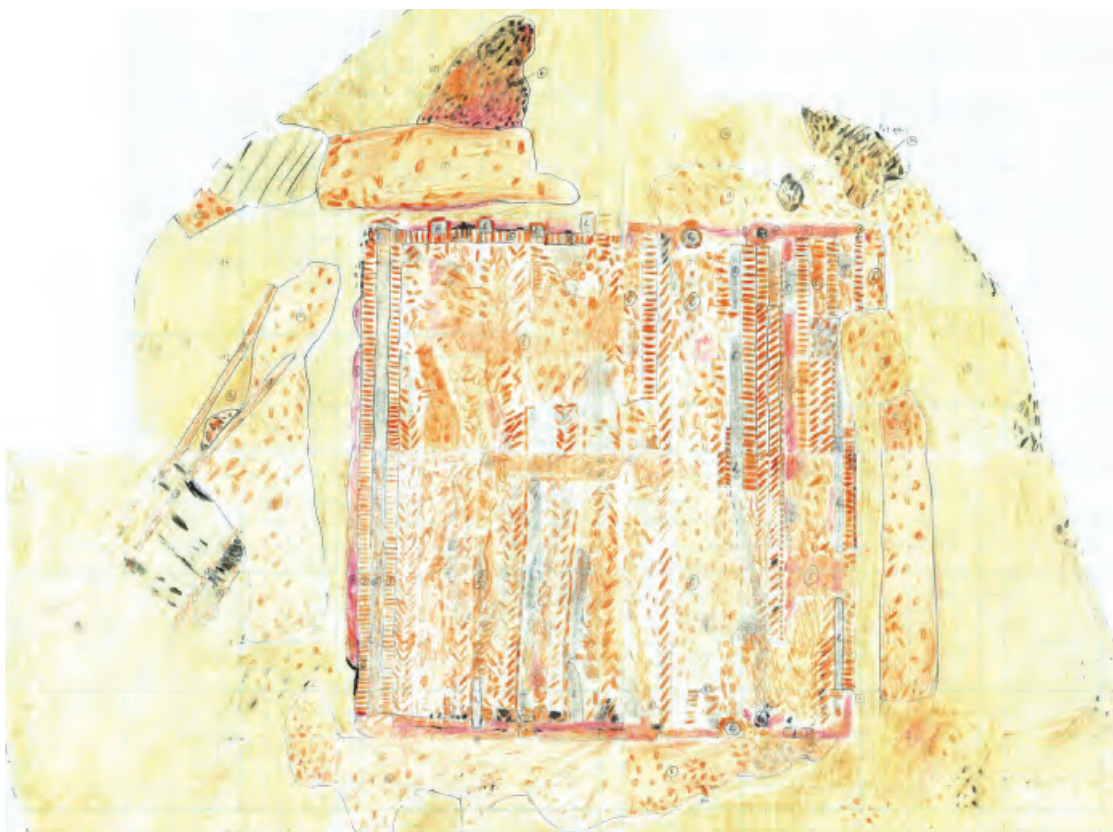
Fig. 2.9: Veldtekening van een veldbrandoven in plangebied Raaijweide (uit: van de Graaf/Helmich 2008).

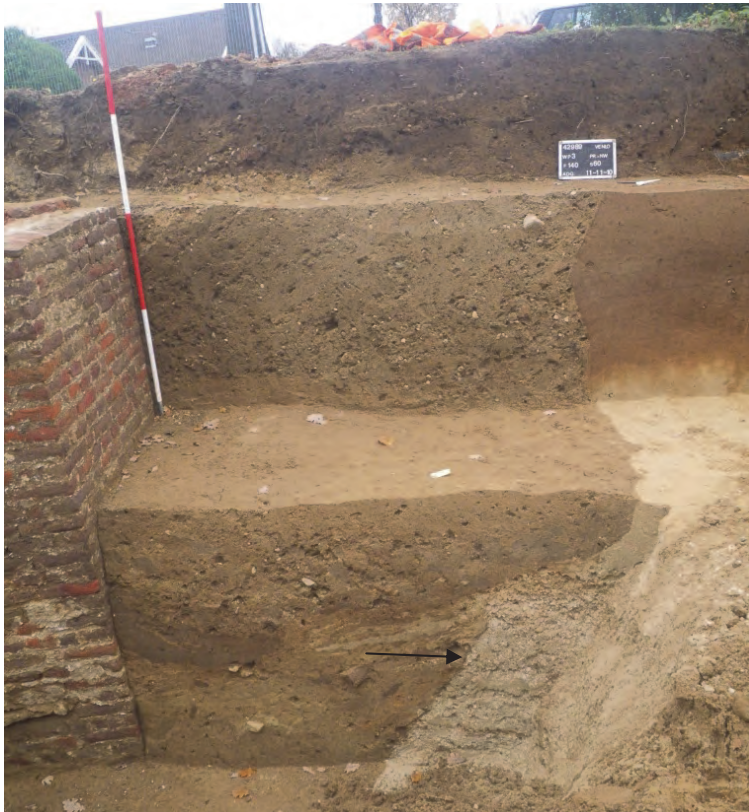
Fig. 5.4: Rivierrassengrind (rechtsonder) in werkput 3

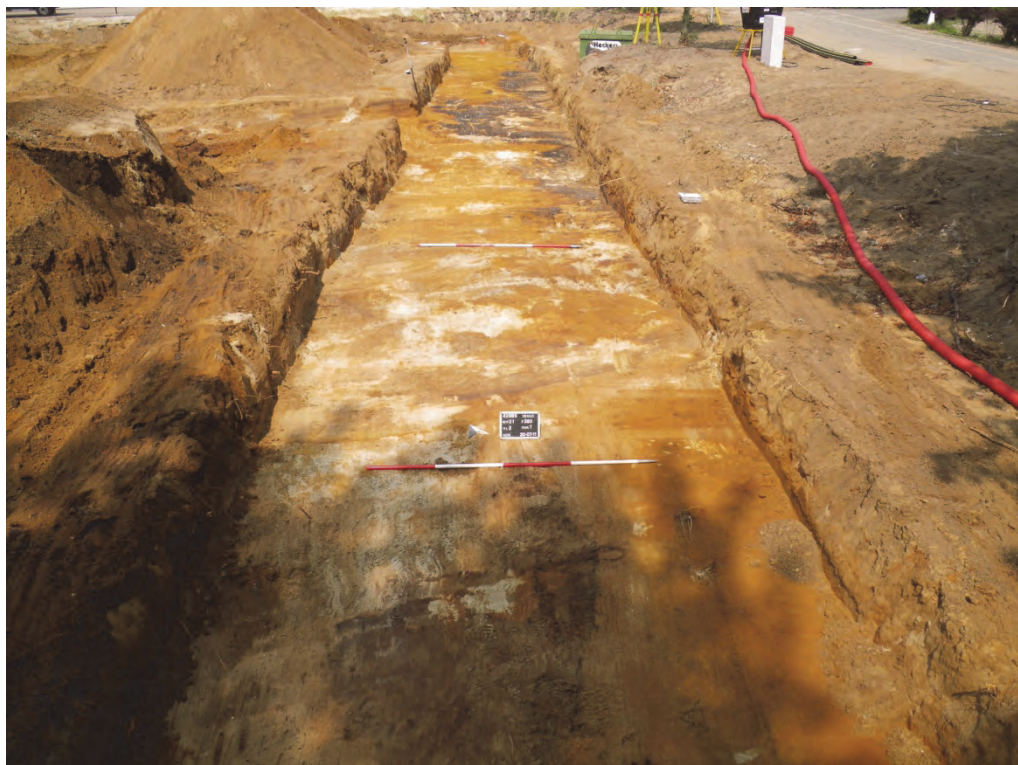
Fig. 5.11: Werkput 21: Grillige patronen met uitgeloogde vlekken (wit) en ijzer (oranje) en mangaanvlekken (zwart). Het bovenliggende pakket is geroerd.

Verder is opvallend dat er onder het duinzand een zeer gemêleerde laag voorkomt. Deze laag bestaat uit siltig zand en rust op het Maasterras en is zeer rijk aan mangaan- ijzer- en uitgeloogde

vlekken die zich in het archeologische vlak grillig aftekenen (Fig. 5.11). Deze gemêleerde kleur heeft te maken met afwijkende hydrologische omstandigheden die voor dit deel van het terrein van toepassing zijn. Door de aanwezigheid van het duin zijn de hydrologische omstandigheden anders dan in de zones waar deze duin niet voorkomt. De “grijze” duin is voor een deel van het terrein daadwerkelijk aangetroffen (bijvoorbeeld in de werkput 29 (Fig. 5.10) en 24) en voor een deel geëxtrapoleerd voor de zones waar de duin vanwege aftopping niet meer herkenbaar is maar de gemêleerde laag wel in het vlak zichtbaar was (bijvoorbeeld ter hoogte van de werkputten 20 t/m 22). Op de plek waar de rivierduin door aftopping verdwenen is, zijn geen sporen aangetroffen die ouder zijn dan de Nieuwe tijd. Er zijn ook geen oudere vondsten in deze werkputten aangetroffen.

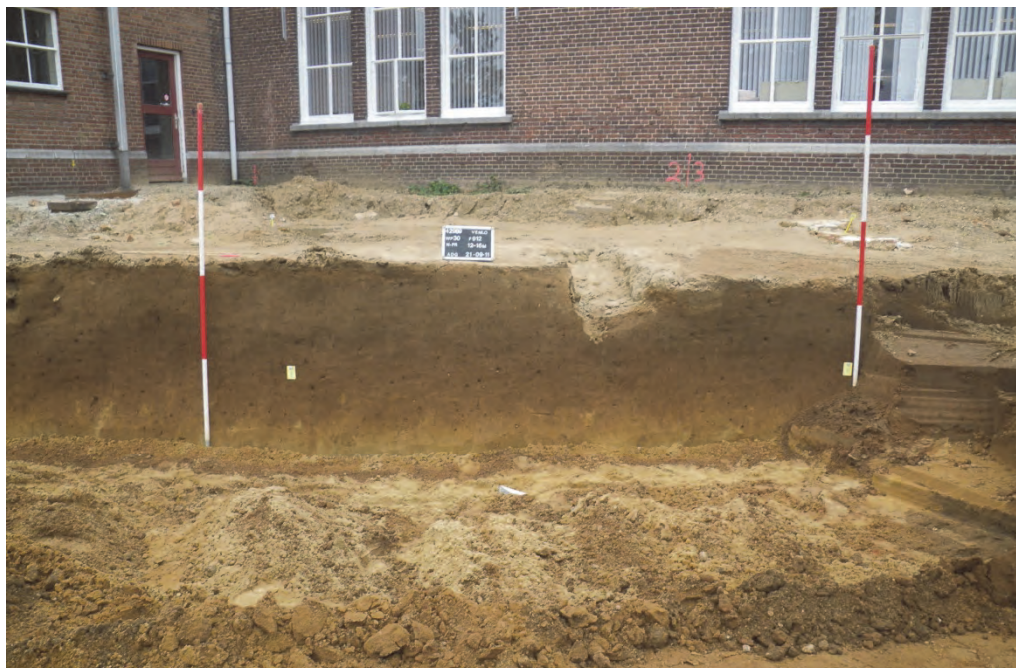
Fig. 5.12: Werkput 30, deze bodem valt in de categorie van de enkeerdgronden. Het esdek is ongeveer 50 cm dik.

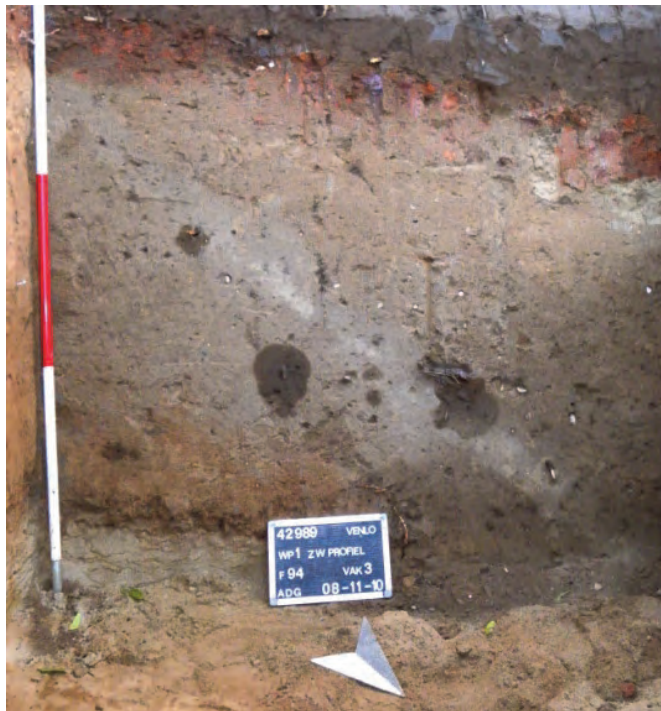
Fig. 6.1: Insteek van de vestinggracht schuin van links boven naar rechts beneden.

Werkput 1 is aangelegd over een lengte van ca. 60 m met een breedte van 5 m. Het eerste leesbare vlakniveau bevond zich onder de bouwvoor en recente ophogingslagen op ca. 0,9 tot 1,0 m beneden het huidige maaiveld. Grootschalige verstoringen konden in het noorden van deze werkput geconstateerd worden. Bij het explosievenonderzoek is aan het zuidelijke uiteinde van deze werkput een zware bom gevonden. Om veiligheidsredenen kon deze locatie archeologisch niet begeleid worden. Voor het veiligstellen van deze bom is ter plekke de grond diep geroerd. In werkput 1 is een deel van de grachtvulling van MD3 aangetroffen (Fig. 6.1).

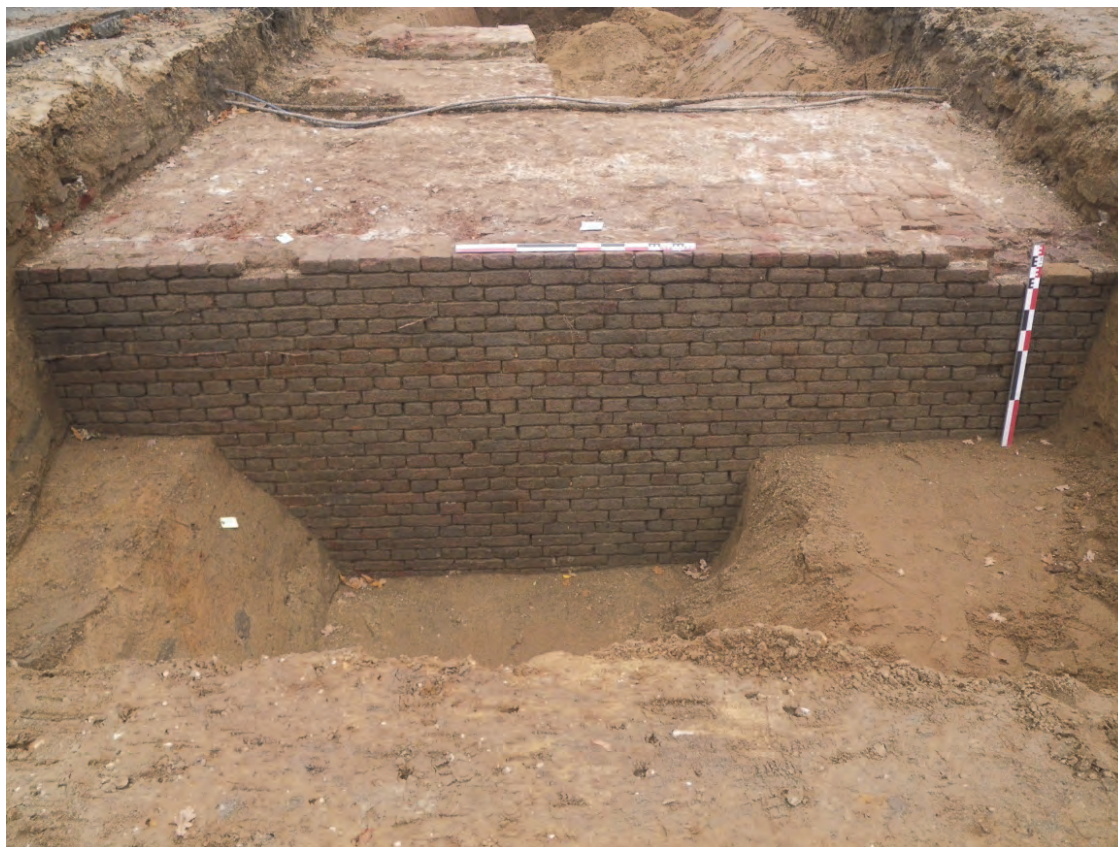
Fig. 6.8: De grachtzijde van de bastionmuur MD4, met een 19<sup>e</sup>-eeuwse bakstenen klampmuur.

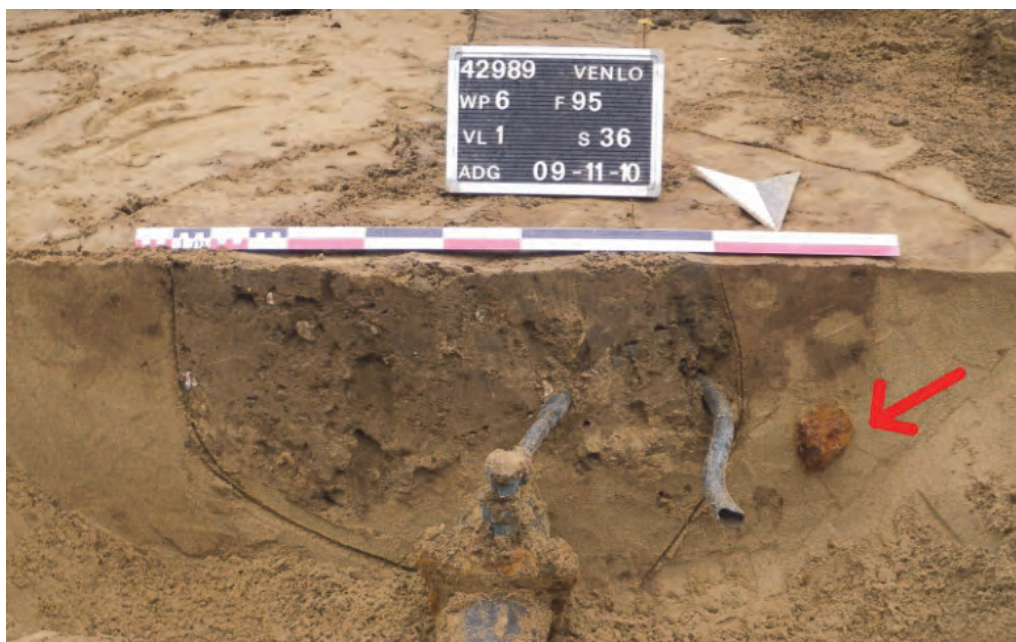
Fig. 6.9: Kuil s3 met mortiergranaatscherf (pijl)

mortiergranaat daterend uit de 16<sup>e</sup> of 17<sup>e</sup> eeuw. Mogelijk gaat het hier om de inslag van een ter plekke ontplofte mortiergranaat. Het spoor staat dus in verband met de vestingwerken.

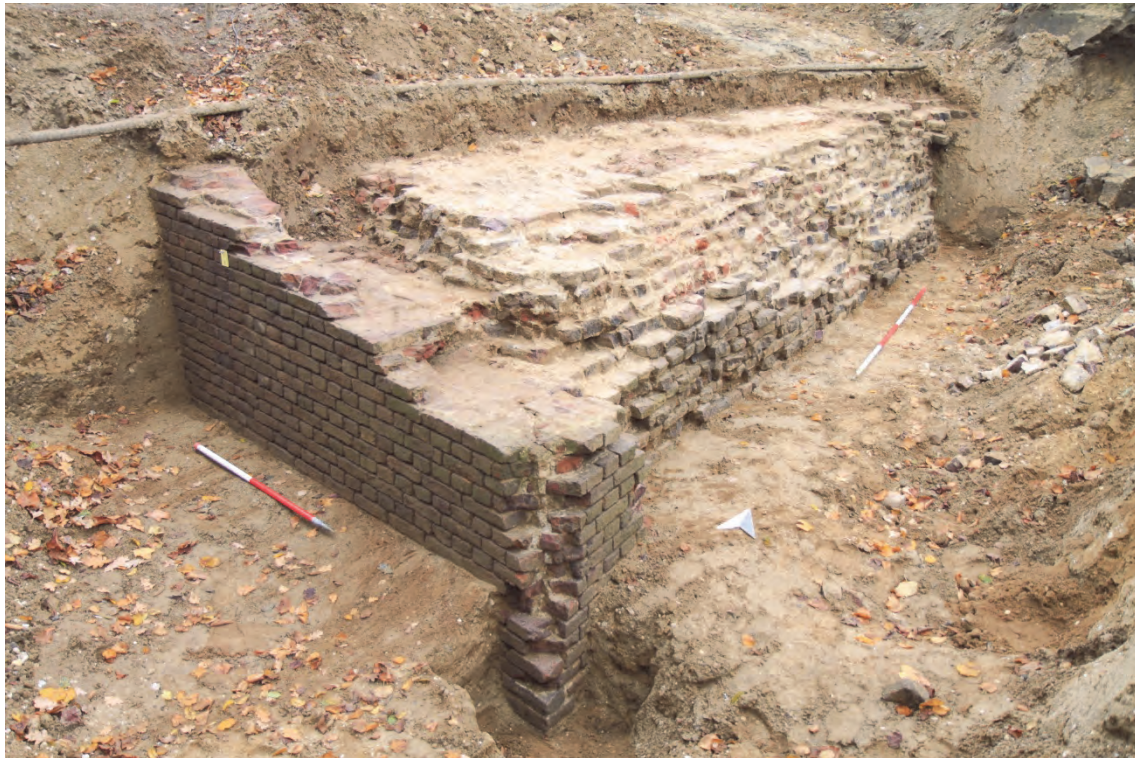
Fig. 6.14: Punt van bastion 1 (hoekpunt d), verbinding tussen MD3 en MD4.

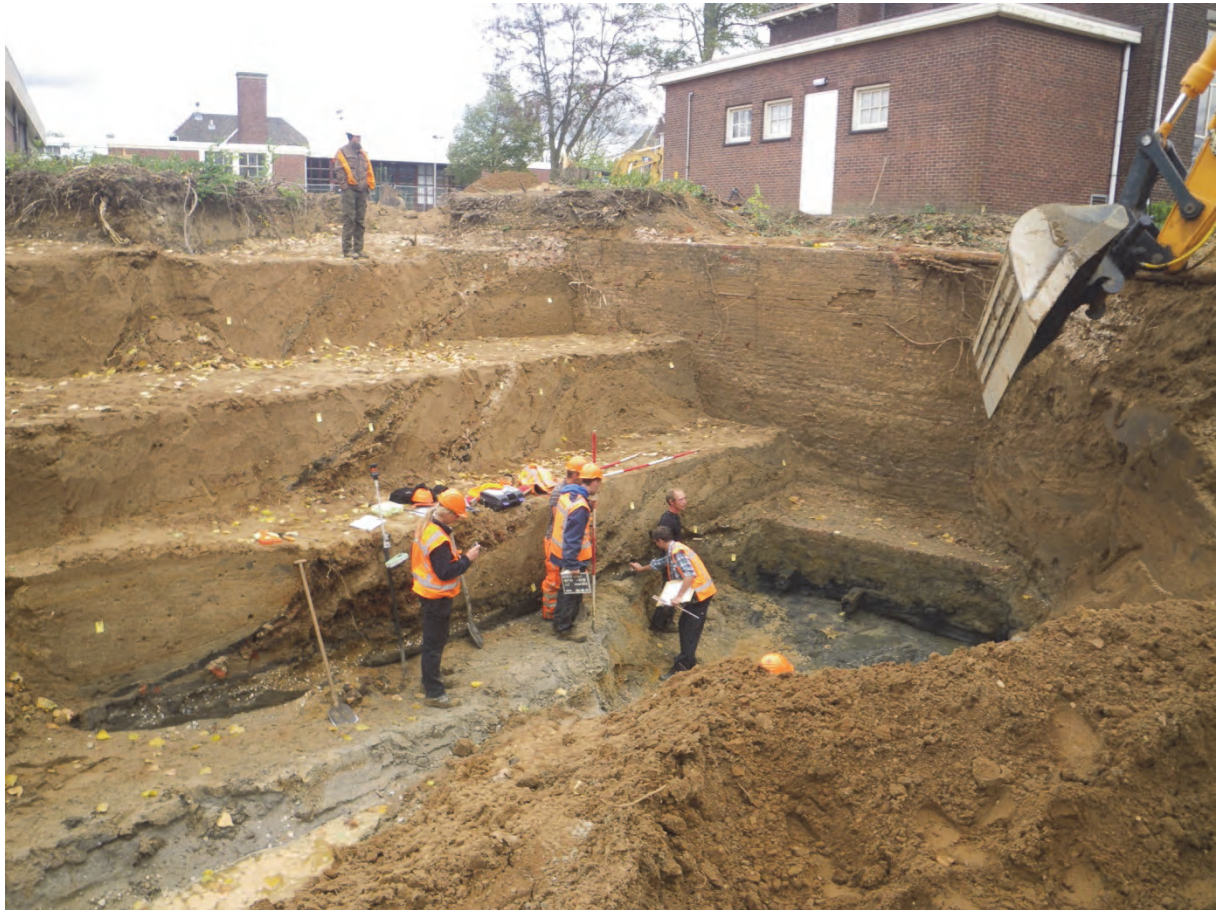
Fig. 6.18: Aanzicht van de buitenkant van MD9 met een profiel door een deel van de gracht.

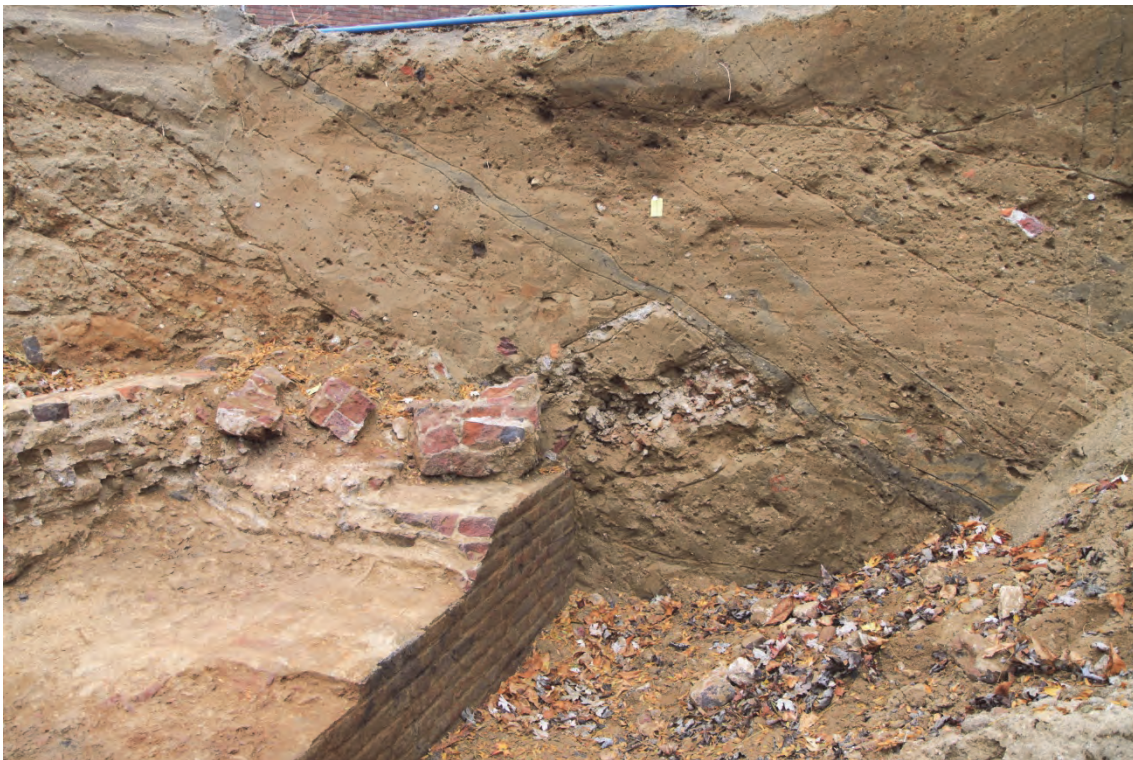
Fig. 6.23: De grachtvullingen die over de gesloopte vestingmuur lopen bij MD14.

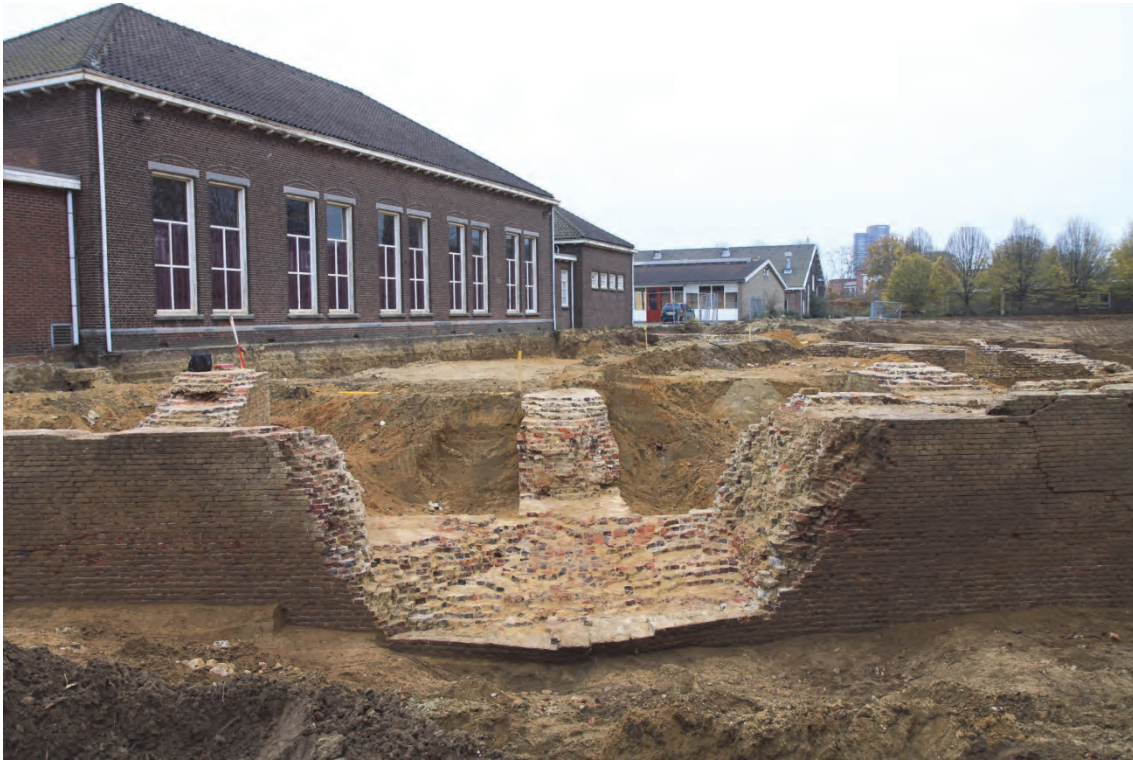
Fig. 6.38: De resultaten van een ingeslagen bom in MD9 (s430).

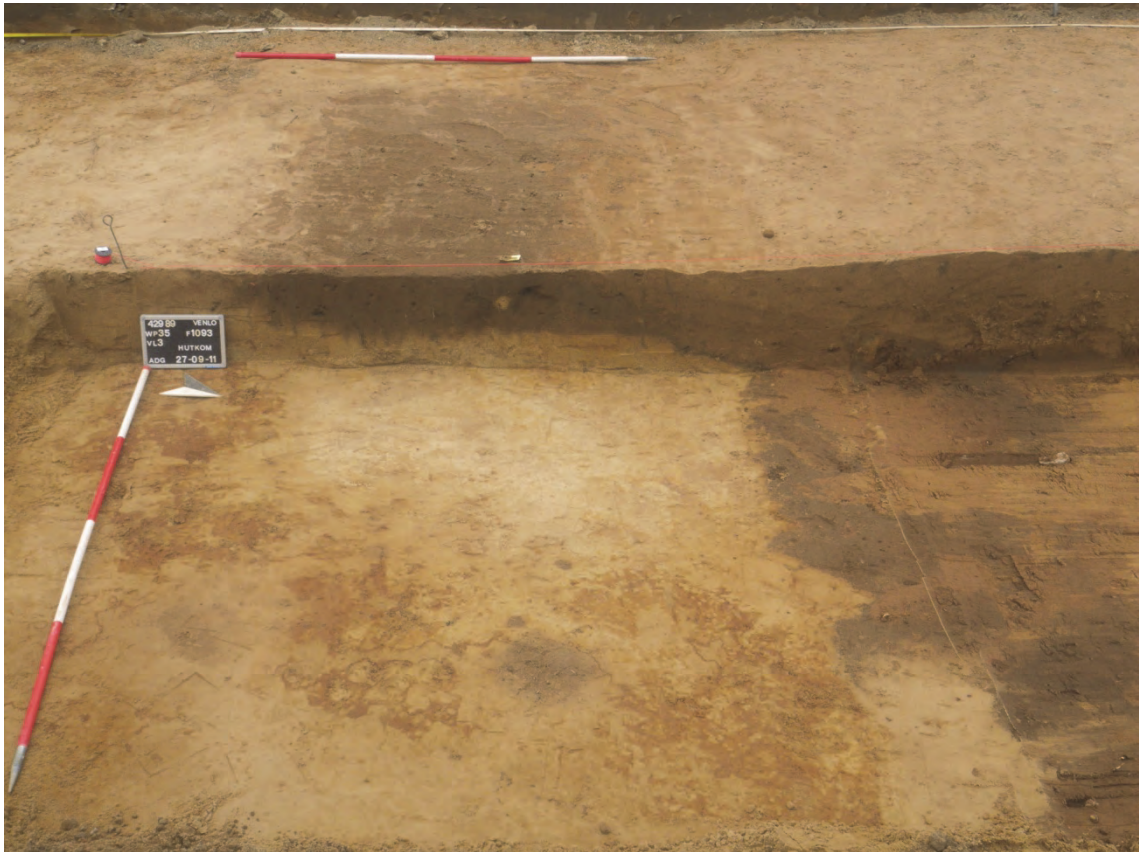
Fig. 6.44: Coupe door de hutkom s468 (vindplaats 5) met op de voorgrond twee van de palen onder de hutkom (s473 en s474).

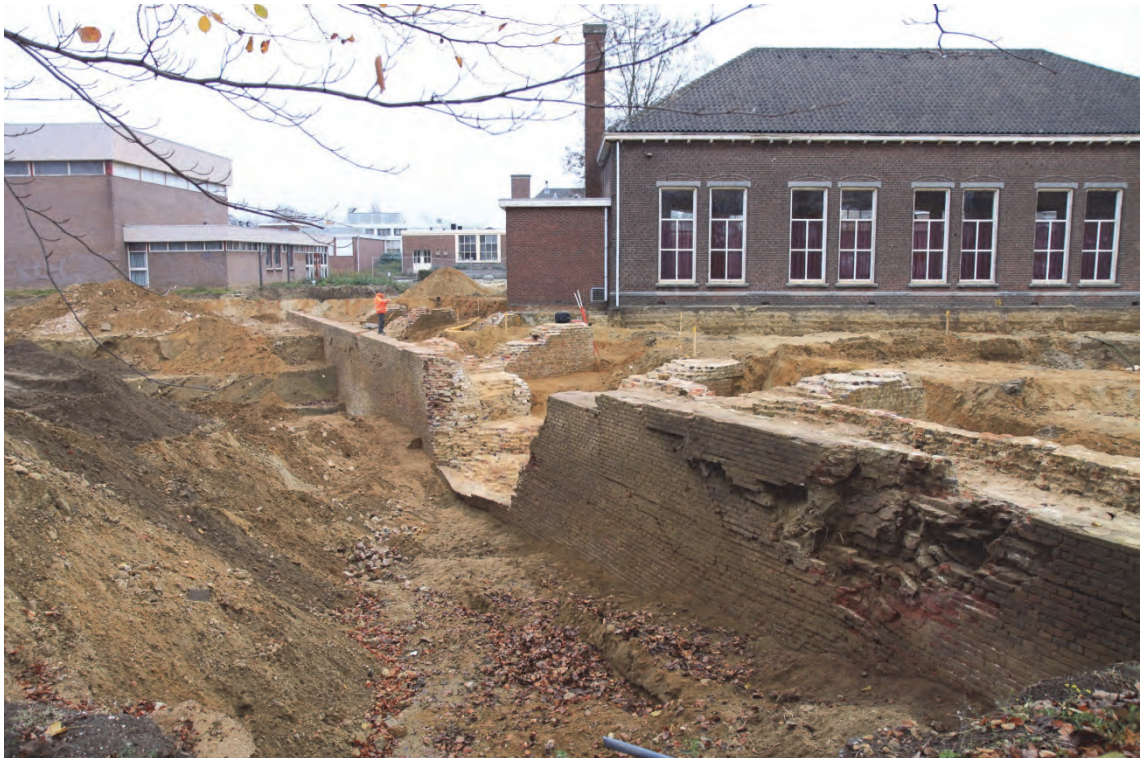
Fig. 6.56: Overzicht van MD9 met de schade die toegebracht is door twee bommen in de Tweede Wereldoorlog.

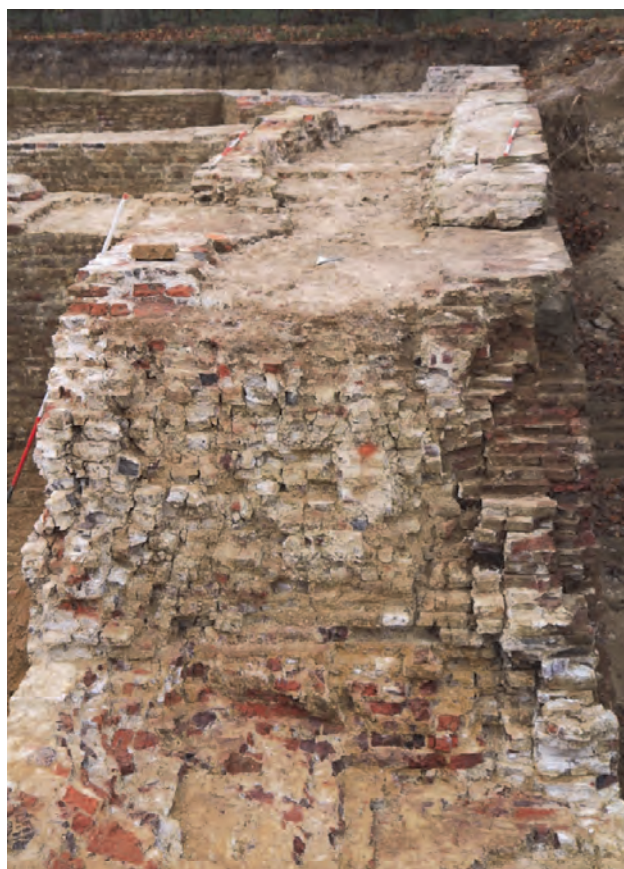
Fig. 6.57: Doorsnede door de vestingmuur ter hoogte van de bominslag s430 in MD9.

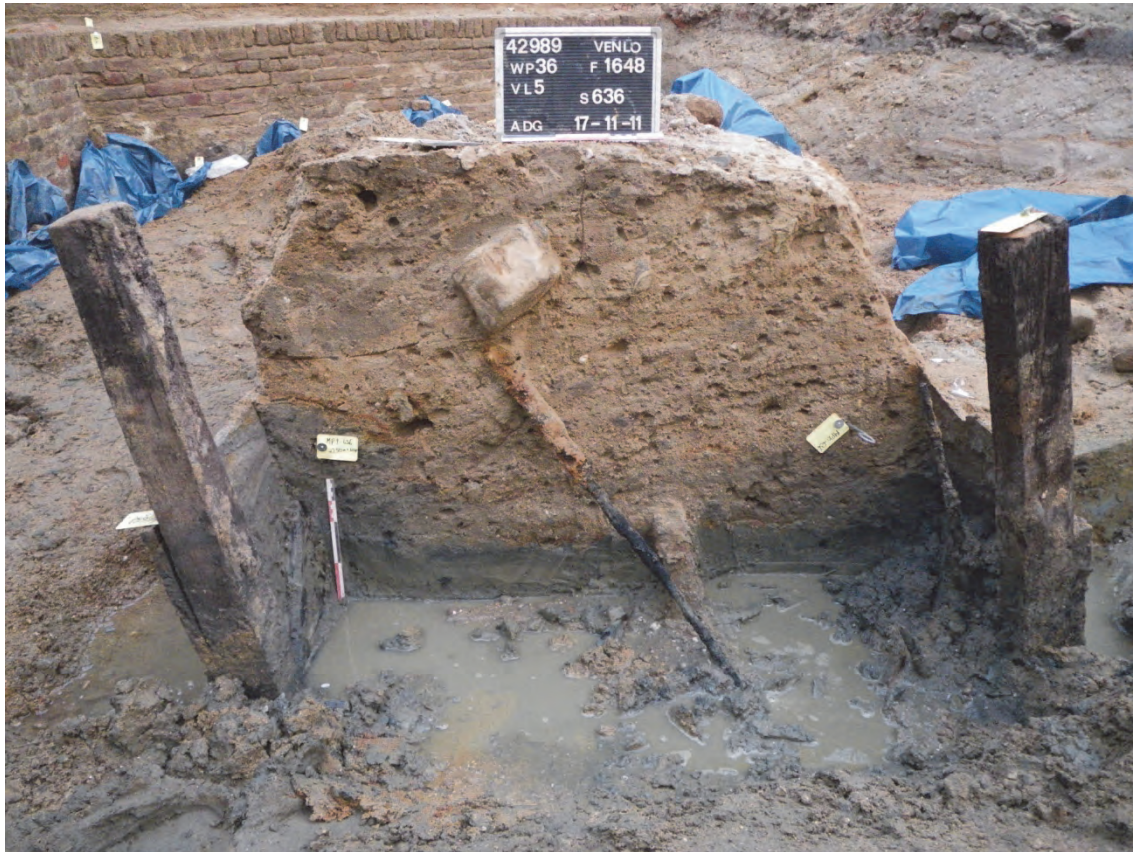
Fig. 6.58: De houten constructie s636 voor de courtinemuur MD1. In het midden en geheel rechts zijn ijzeren stangen te zien.

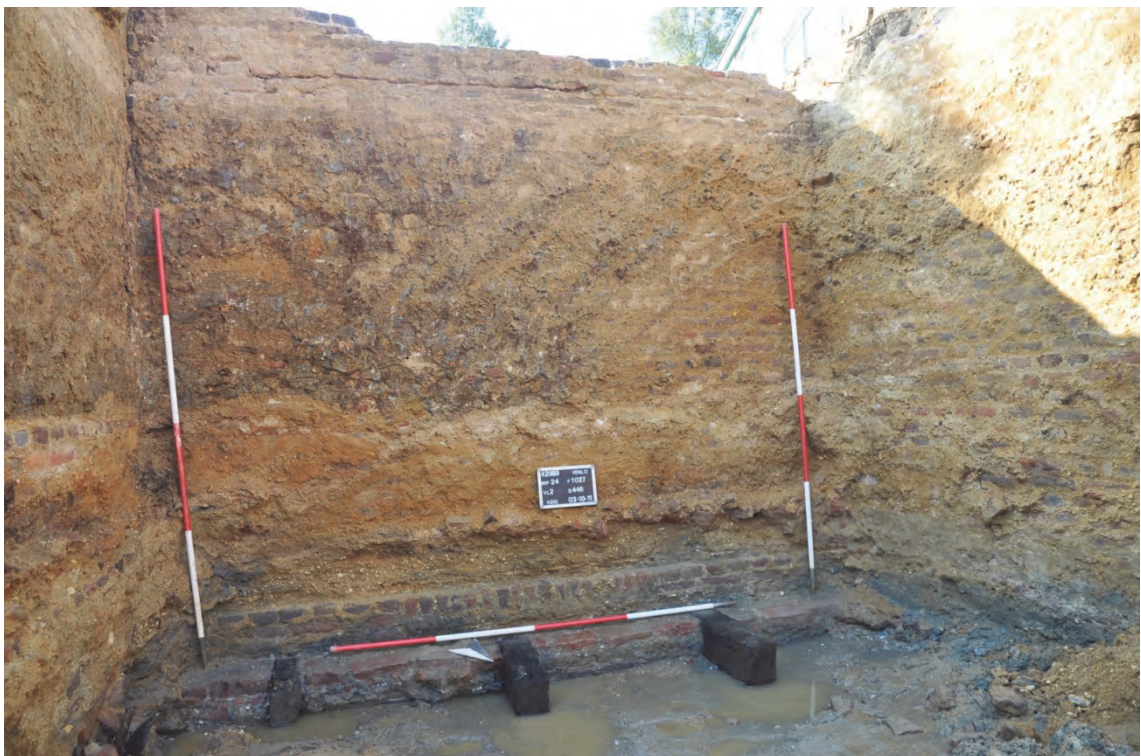
Fig. 7.5: Werkput 24, balkenfundering van de zuidelijke flank MD12 van bastion 3.

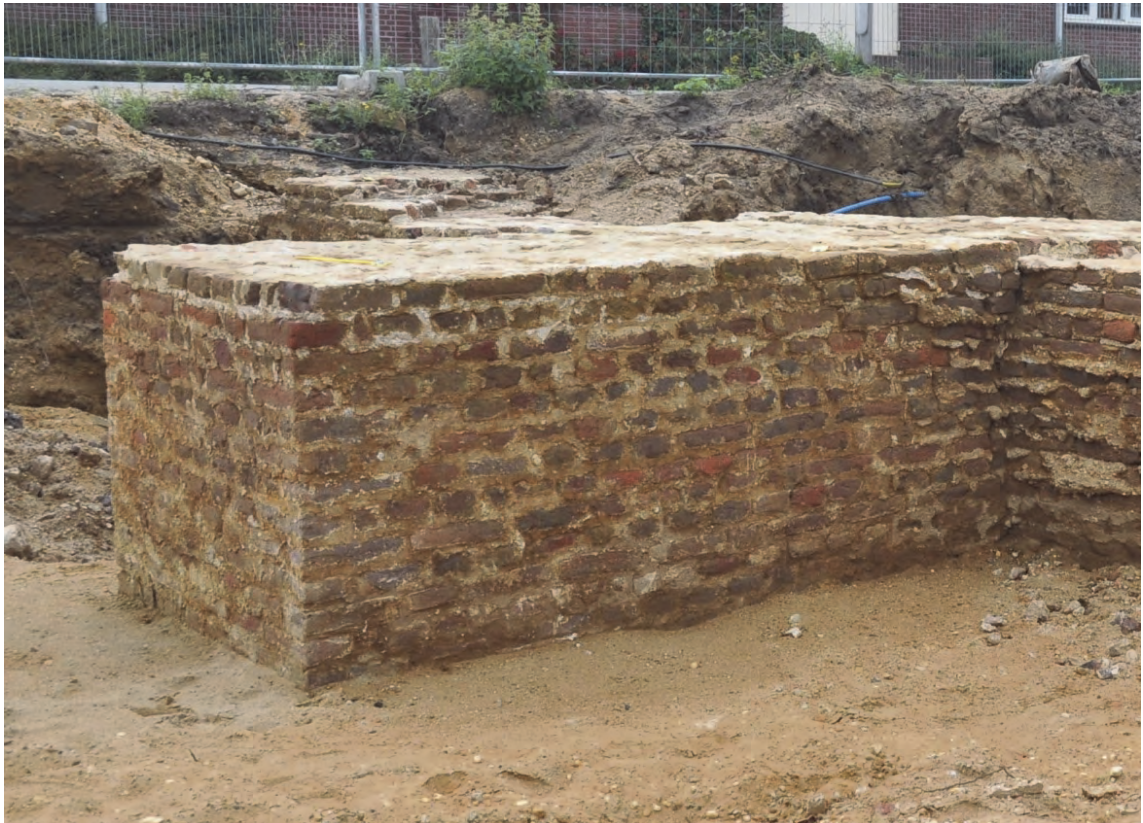
Fig. 7.8: Steunbeer uit fase 1a met rechts de diagonale bouwnaad tussen 1a en 1b.

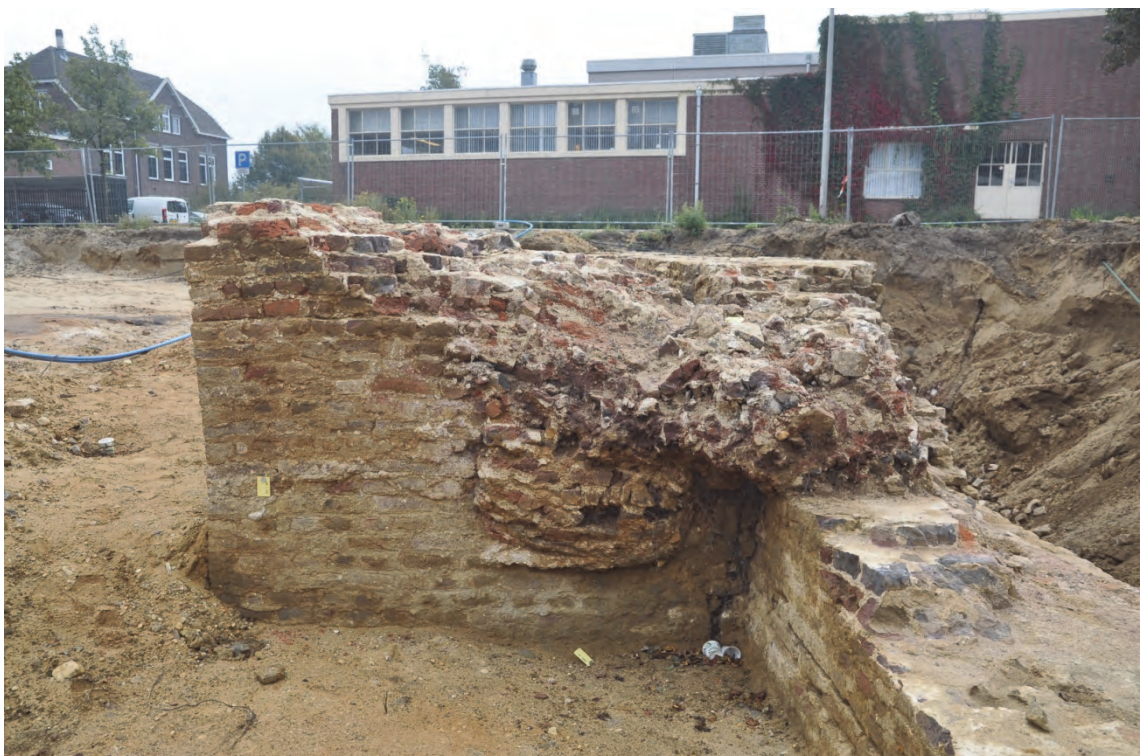
Fig. 7.9: Steunbeer van de zuidelijke flank MD12 van bastion 3: ter aanvulling van fase 1a is er baksteenpuin in de diagonale bouwnaad gestort in fase 1b.

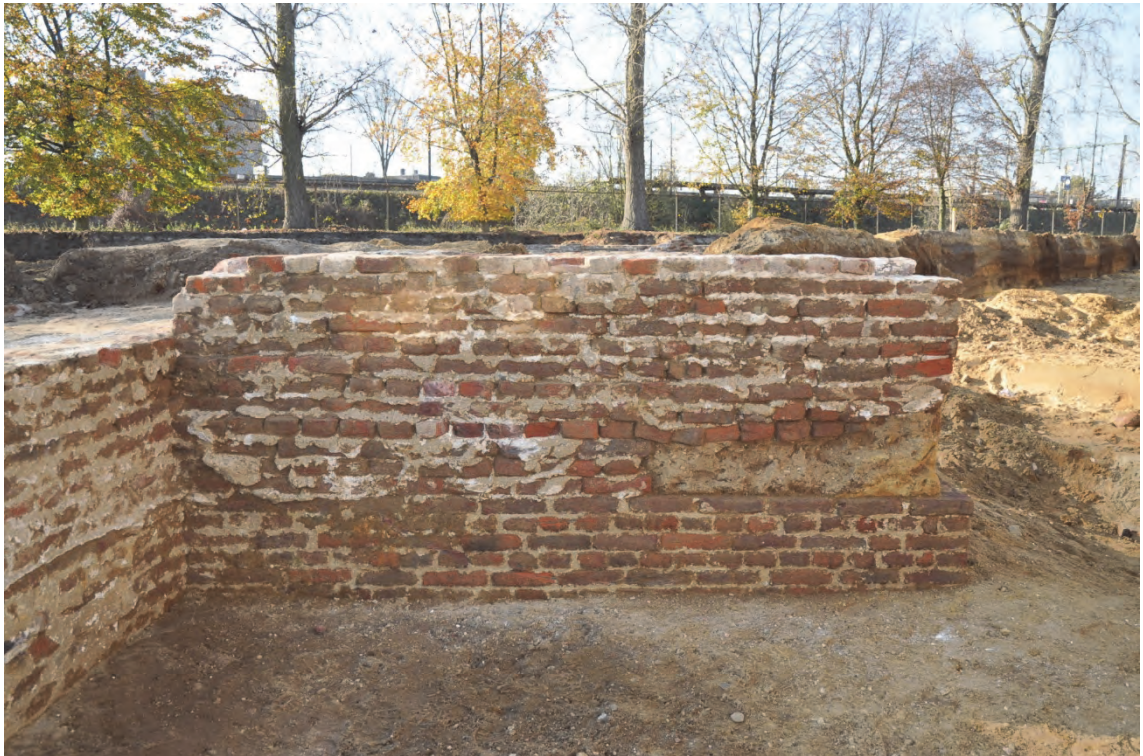
Fig. 7.12: Steunbeer van de zuidelijke face MD8 van bastion 2: fase 1b slordig gemetseld op fase 1a, deels op zandlaag.

zand tussen de steunbeer uit fase 1a en het nieuwe werk heeft laten zitten (zie een steunbeer aan de zuidzijde van bastion 2 (Fig. 7.11 en Fig. 7.12)). Mogelijk werd het nieuwe werk gemetseld zonder het bestaande muurwerk helemaal vrij te graven, zodat men tegen een zandmuur aanmetselde, in een smalle insteek. Dit – in combinatie met de tijdsdruk – kan verklaren waarom het voegwerk niet werd afgestroken. Dat men weinig tijd had om een stevige, massieve muur te metselen en gebrek had aan goede baksteen, blijkt ook uit het feit dat de ophoging bestaat uit twee buitenmuren, verbonden door bakstenen dwarsverbindingen, met een kistwerk van baksteenpuin en mortel.

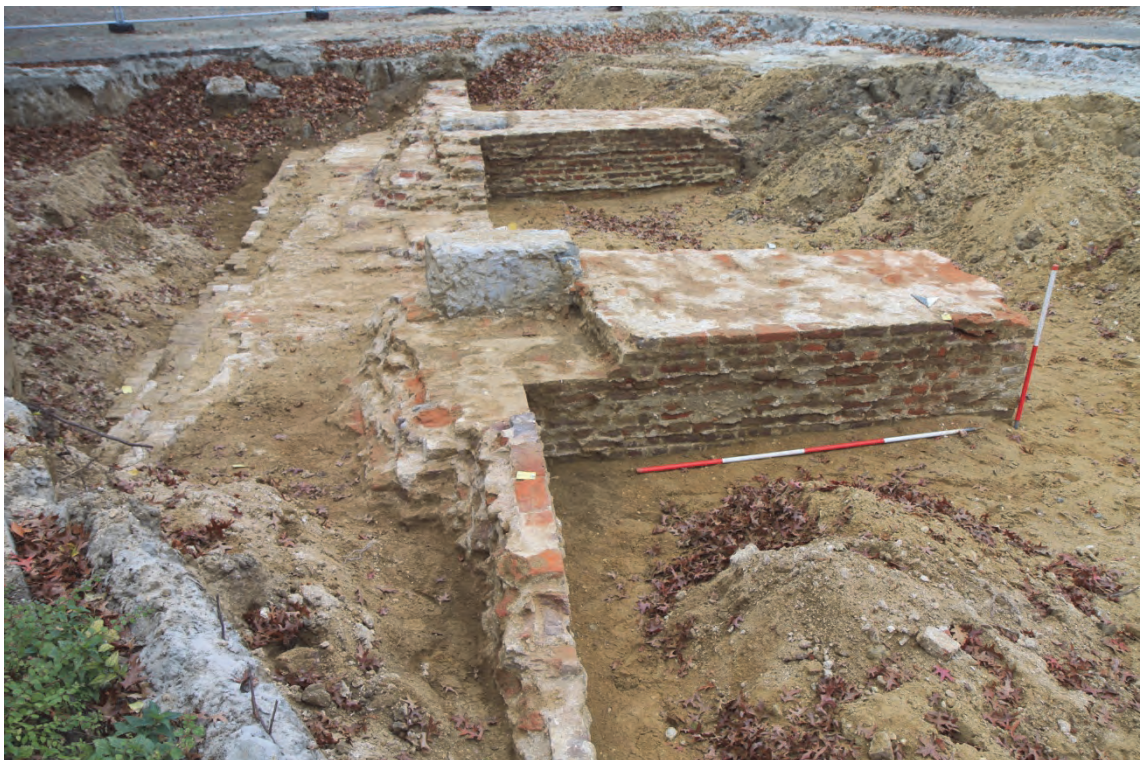
Fig. 7.13: De natuurstenen blokken die als verankering van de steunberen in MD19 in werkput 39 gebruikt zijn.

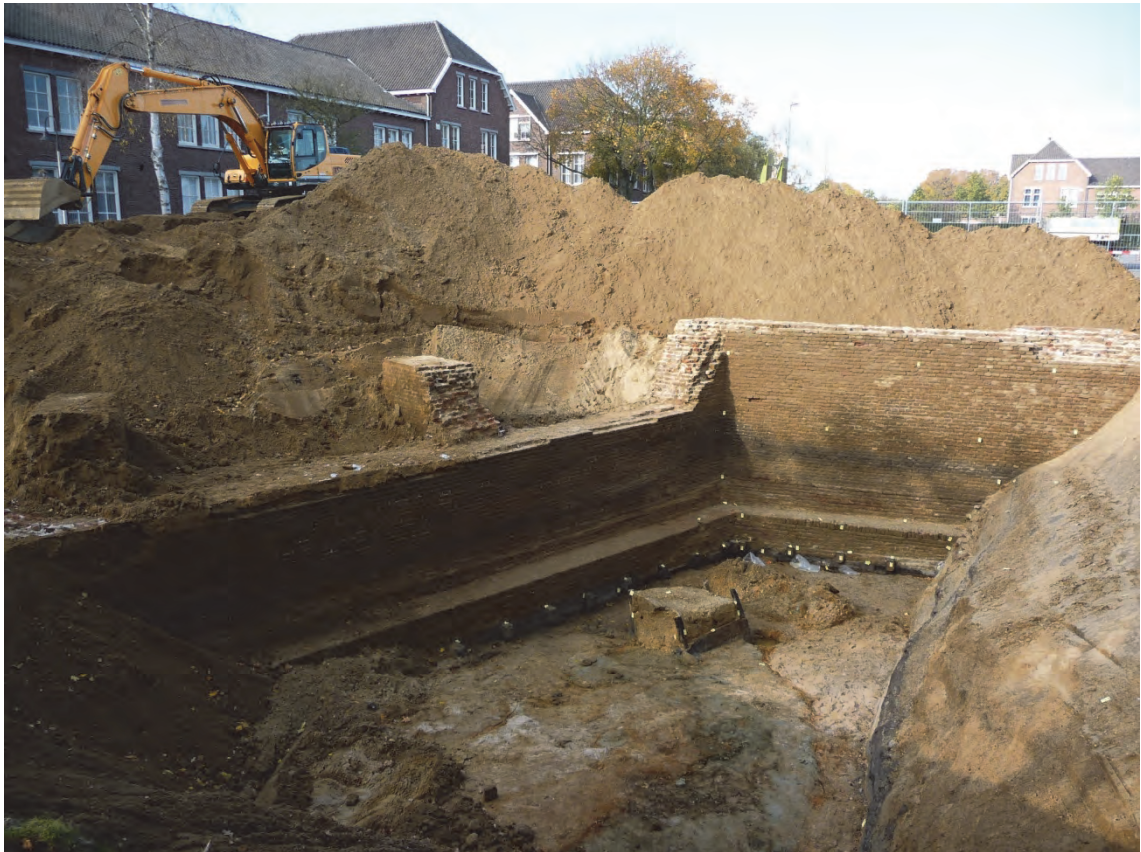
Fig. 7.20: De oostelijke courtine (MD1) en de noordelijke flank (MD2) van bastion 1, herbouwd in 1807.

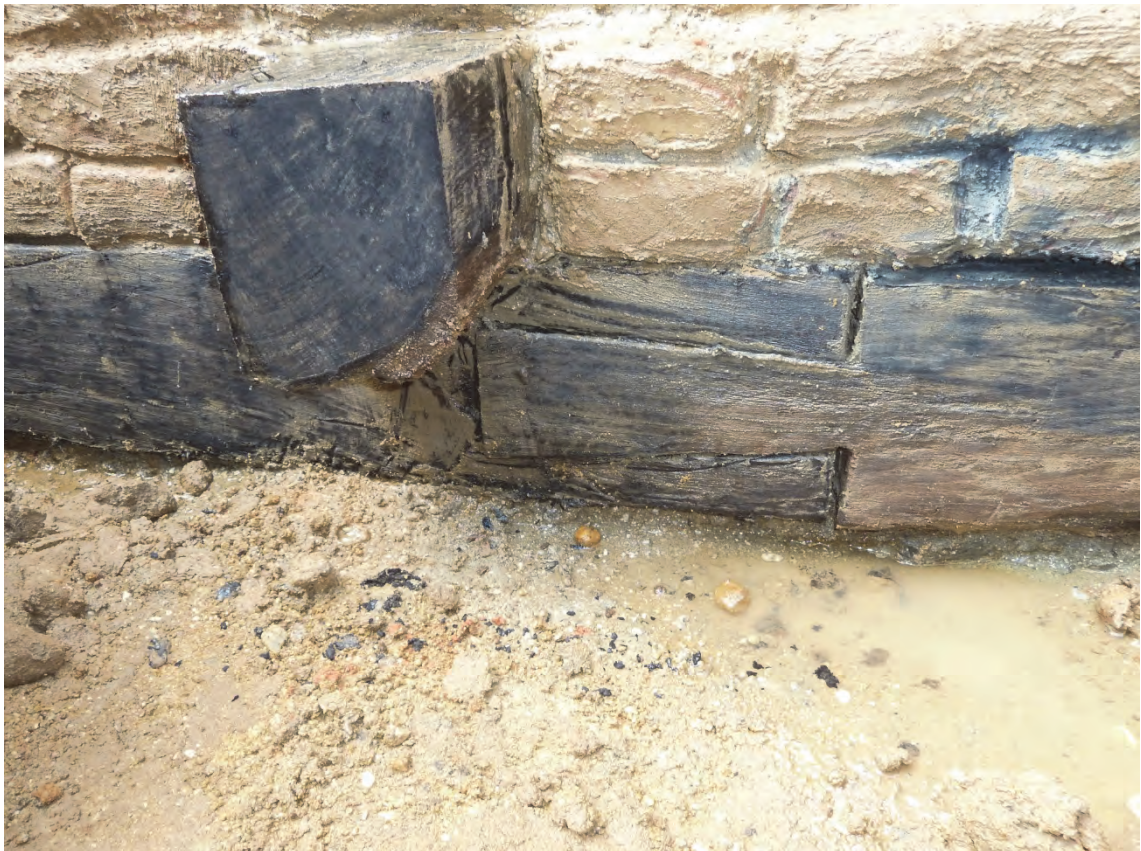
Fig. 7.21: Detail van de fundering van de oostelijke courtine MD1 uit 1807.

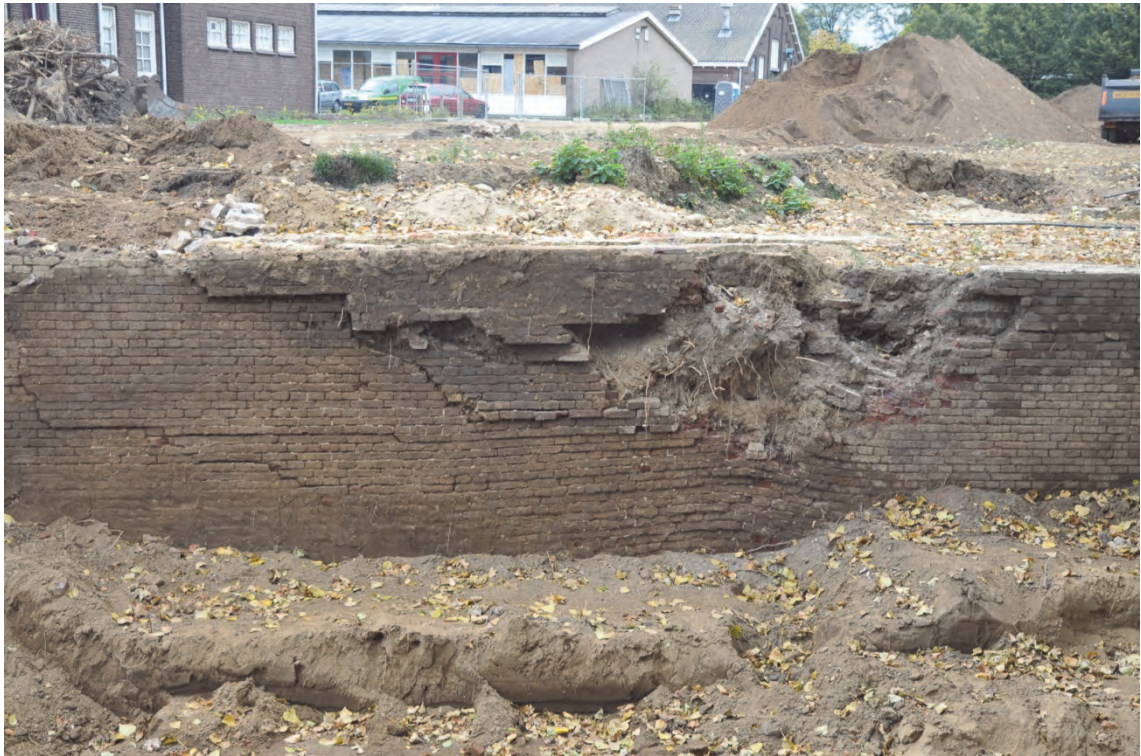
Fig. 7.24: Westelijke schildmuur MD9 van de face van bastion 2, schade door inslag ten tijde van WOII.

1807 vernieuwd. Het archeologische onderzoek geeft een indicatie dat het zeer waarschijnlijk is dat al het overige muurwerk van de bastions en courtines van het fort nog aanwezig is. Bij de bombardementen tijdens de Tweede Wereldoorlog zorgden bominslagen voor schade aan de (inmiddels ondergrondse) muren van het fort. Dit is goed zichtbaar bij bastion 2 (Fig. 7.24; MD8 en MD9).

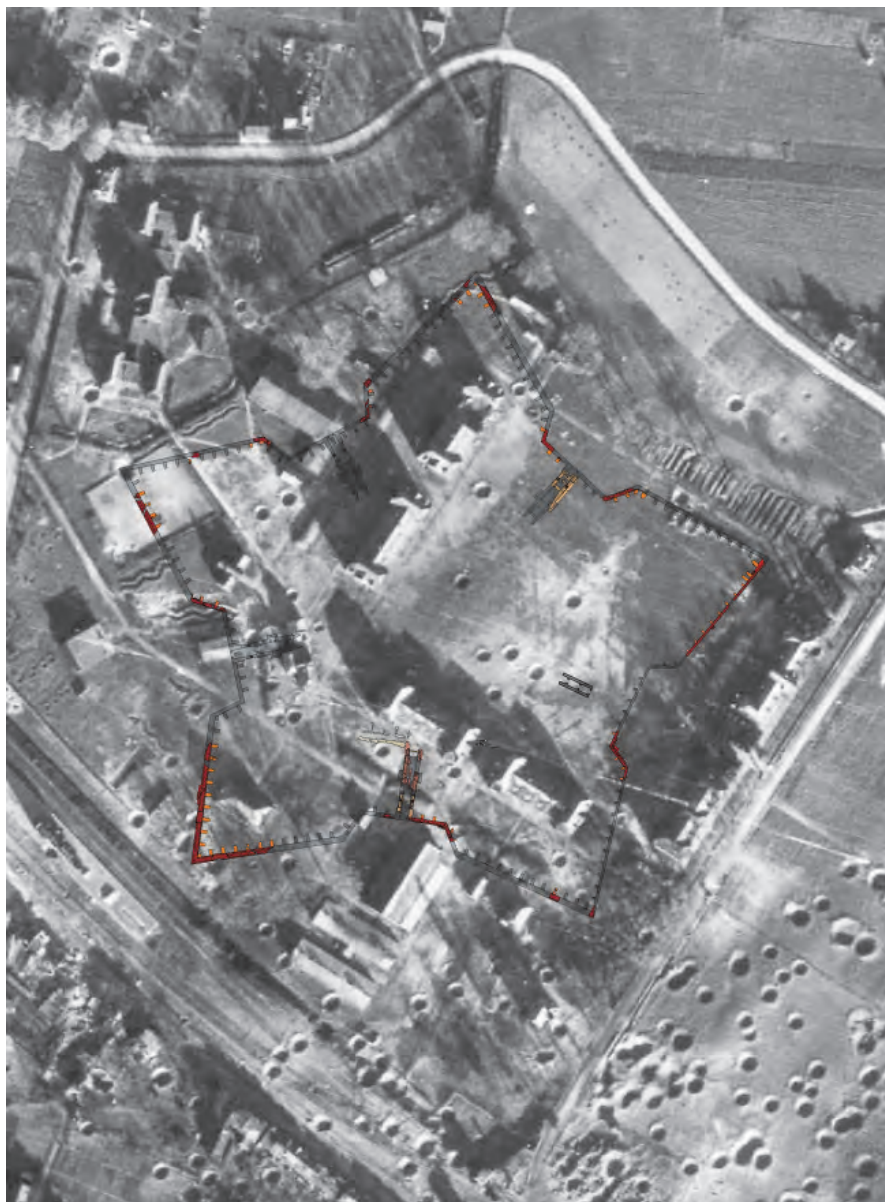
Fig. 7.38: Luchtfoto vlak na het bombardement in 1944, waarop de inslagen goed te herkennen zijn. Met name de inslagen in bastion 2 zijn goed herkenbaar.

Behalve deze vondsten heeft de Tweede Wereldoorlog ook andere sporen achtergelaten binnen het onderzoeksgebied. Op meerdere plekken zijn loopgraven gegraven, die op luchtfoto's uit de oorlog en van vlak daarna nog te herkennen zijn. Tijdens het archeologische onderzoek zijn enkele loopgraven (waarschijnlijk) ook aangetroffen. Van de luchtfoto's is een loopgraaf in de punt van bastion 4 bekend. In werkput 39 is op deze locatie sprake van bressen in de vestingmuur (muurdeel 18) die mogelijk door deze loopgraaf te verklaren zijn. In werkput 24 is een loopgraaf aangetroffen (zonder spoornummer). Ook in werkput 14 langs muurdeel 8 van bastion 2 moet een loopgraaf gelegen hebben. Met s650 is een greppelachtig spoor aangetroffen dat mogelijk als loopgraaf geïnterpreteerd zou kunnen worden. Het spoor loopt echter recht af op s649, waardoor het misschien meer voor de hand ligt dat het spoor ontstaan is door een ander fenomeen uit de oorlog: een bominslag. Spoor 649 is namelijk een grote bres in vestingmuurdeel 8, die ontstaan is door een zware bom die op deze plek is ingeslagen. Spoor 650 is mogelijk het spoor dat de bom in de grond getrokken heeft, vlak voordat hij tegen de ondergrondse vestingmuur tot ontploffing kwam. Ondanks het feit dat de zeer stevige vestingmuur een halve meter onder de grond lag, is het muurwerk voor een deel weggeslagen. Nog heftiger was de schade bij s430 in muurdeel 9. Hier is een groot deel van de muur verpulverd, waardoor deze bij het opgraven geheel uit elkaar gevallen is. In de bomkrater zijn restanten van de ontplofte bom aangetroffen. Vlak ernaast is een bom enkele meters ten westen van de muur ingeslagen. Ook deze bom heeft voor een flinke beschadiging van het muurwerk gezorgd, ook al was het beduidend minder dan bij s430. Deze drie bommen zijn waarschijnlijk op hetzelfde moment door hetzelfde vliegtuig gelanceerd. Ook in werkput 1 is een bomkrater aangetroffen (s40), evenals ten westen van de poterne in werkput 15 (zonder spoornummer). In totaal zijn dus vijf bomkraters aangetroffen, die ook alle op een luchtfoto uit de Tweede Wereldoorlog terug te vinden zijn.
