## **RAPPORT A15-077-I**

### **Archeologisch onderzoek aan de Goejanverwelledijk, locatie voormalige Vuilebrassluis te Gouda**

Inventariserend veldonderzoek met boringen

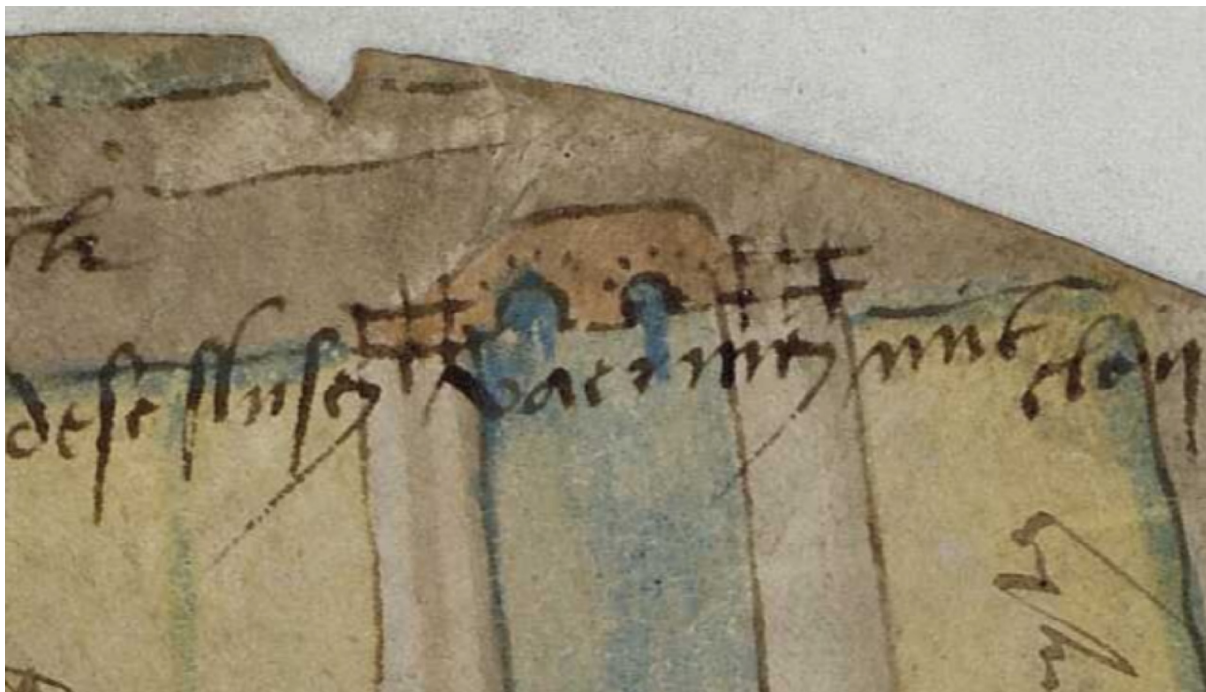
Afb. 4b: uitsnede kaart A1047, polder Reeuwijk 1543, detail van de Vuilebrassluis.

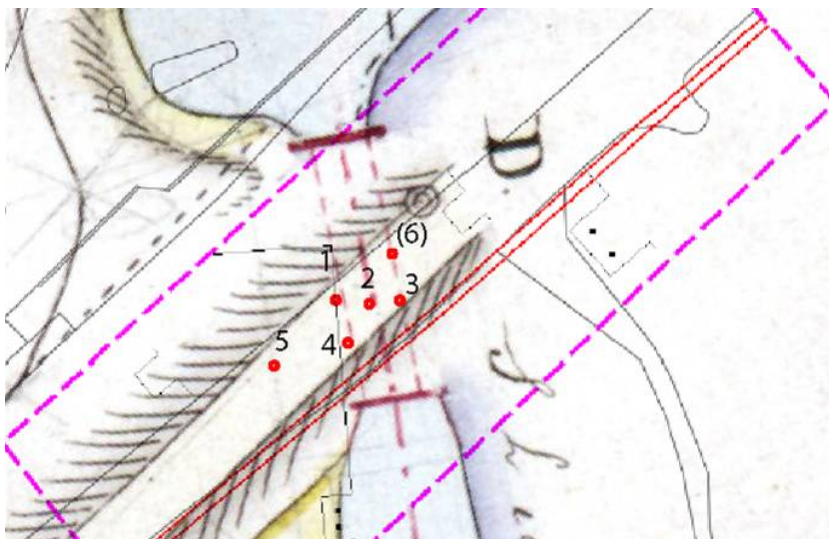
De ligging van de boringen is bepaald aan de hand van de projectie van de kadastrale kaart van de Vuilebrassluis uit 1828 en de bestektekening van de afbraak van de sluis (1889) op de kadastrale kaart van de huidige situatie (zie bijlage 1 t/m 3). Opvallend is dat het perceel buitenwater buiten de sluis (perceel 818 op de kaart van 1828) nu nog in eigendom is van het Hoogheemraadschap van Rijnland, met dezelfde kadastrale grenzen als in 1828 (vergelijk bijlage 1 en 3). Hierdoor was de ligging van de op het perceel aansluitende sluis, die op de kaart van 1828 nog getekend staat, op de huidige kadastrale kaart goed te bepalen. De locatie van de boorpunten werd beperkt tot de noordzijde van de dijk door de ligging van (hoogspannings)kabels en andere leidingen, die in de berm aan de zuidzijde van de dijk lopen. Vijf kruislings geplaatste boringen waren gepland op de vermoedelijke resten van de sluis zelf, te weten twee boringen op beide zijden van het muurwerk en één midden in de sluis. Vanwege de verwachte puinlagen is gekozen voor boringen met een machinale ramguts.

Afb. 7: boorplan in PvA.

Muurwerk van de westelijke sluismuur is niet aangetroffen. Vermoedelijk ligt dit vlak ten westen van B001 en B003. De vooraf gemaakte projectie van de sluis (afbeelding 7) is dus niet helemaal juist gebleken. Ten opzichte van die projectie zijn de kaarten in de definitieve boorpuntenkaarten (Bijlage 1 t/m 3) iets naar het oosten opgeschoven. B002 en B005 vallen daarmee op het oostelijke muurwerk van de sluis en B001 en B003 net binnen het muurwerk van de westelijke sluismuur.

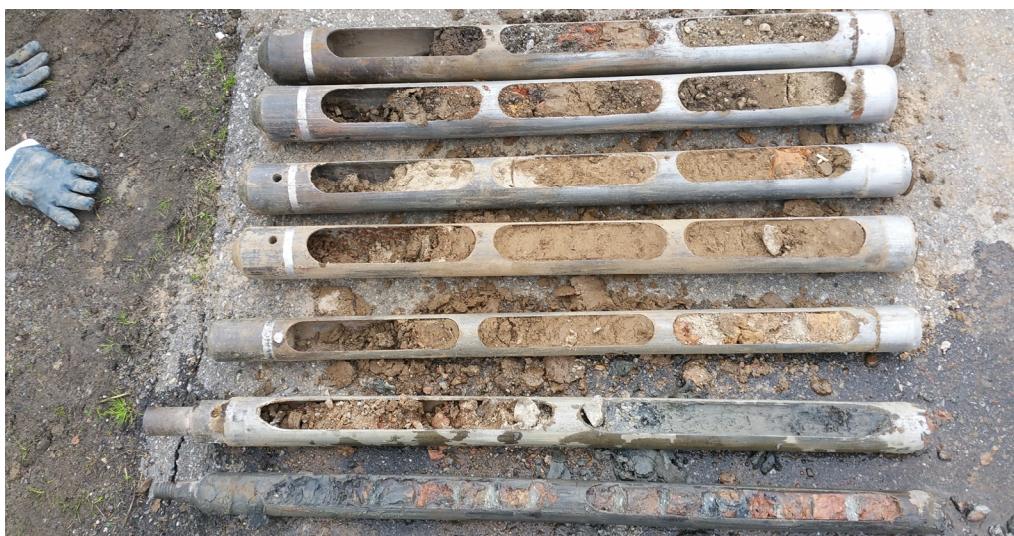
Muurwerk van de oostelijke sluismuur van de voormalige Vuilebrassluis is aangetroffen in twee boringen, B002 en B005. De diepte waarop het muurwerk werd aangetroffen verschilt in de twee boringen. Vast muurwerk, waarin ook de voegen zijn te onderscheiden is in B002 aangetroffen van 6,0 m tot 7,0 m -mv (afbeelding 9, onderste laag). In totaal waren 14 lagen baksteen te onderscheiden. Daarboven, op een diepte van 4,6-5,0 m -mv is ook een fragment muurwerk met vlak liggende cementlagen doorboord. Dit wordt geïnterpreteerd als een brok puin van de afgebroken bovenzijde van de sluis. In B005 bevond het vaste muurwerk zich op een diepte van 6,60 m -mv. Op grond van de kleur en dikte van de bakstenen (rozerood, 5 cm) en het cement (kalkmortel) wordt de datering van het muurwerk op ca. 16<sup>e</sup> eeuw geschat. De tien lagenmaat is 60 cm.

Afb. 9: B002 (0-7 m van rechtsboven naar linksonder).

Ook de diepte waarop het muurwerk van de oostelijke sluiswand werd aangetroffen is dieper dan verwacht: in B002 6,0 m -mv (= 1,8 m -NAP) en in B005 6,8 m -mv (= 2,6 m -NAP). De sluis zou volgens het bestek afgebroken moeten zijn tot AP (= 10 cm + NAP). De hierboven berekende algehele daling van 75-90 cm is niet voldoende om ook de diepte van het aangetroffen muurwerk te verklaren. Blijkbaar is de sluis tot dieper dan AP afgebroken en ook niet overal tot dezelfde diepte.

Het aangetroffen muurwerk van de oostelijke sluiswand is redelijk 'zacht'. De boormachine is er zonder enige moeite 1 meter in doorgedrongen. Vermoedelijk zal dit dus ook geen problemen opleveren bij het drukken van de damwand. Wellicht leveren de resten van de sluisvloer wel problemen op. De boormachine is hier in B002 op 7,0 m op gestuit, dus de vloer is vermoedelijk nog intact en stevig.

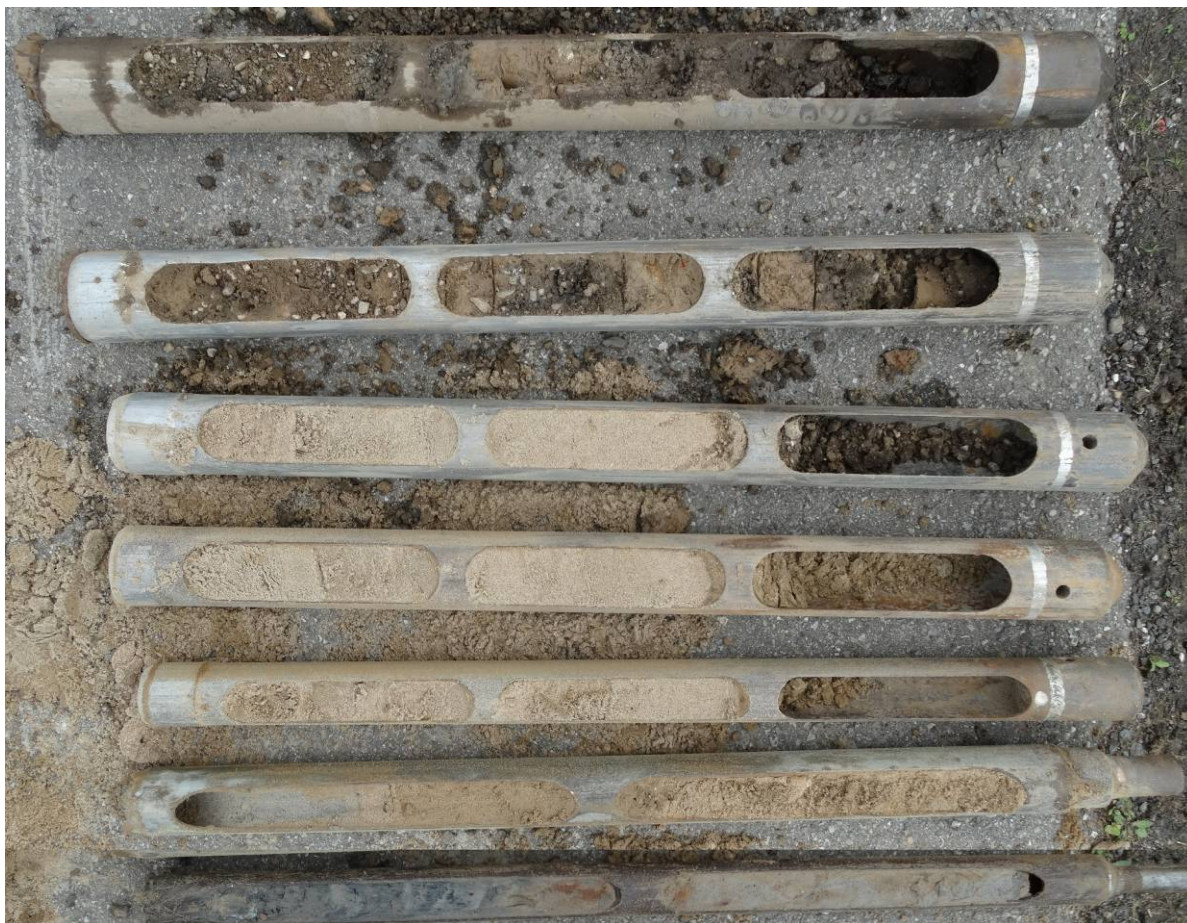
B001 stuitte exact op 7,0 m -mv op liggend hout, waar een klein fragment van mee in de ramguts omhoog kwam. Het betreft mogelijk de houten sluisbodem. Boven het hout ligt in B001 een laag met geel baksteenpuin (IJsselsteen). Ook B003 heeft op een diepte van 5,5-7,0 m -mv puinhoudende klei- en zandlagen. Vermoedelijk is dit in beide boringen de onderste vulling van de sluis. De hogere delen van de bodemopbouw in B001 en B003 wijken sterk af van B002 en B005. In plaats van de egale lichtbruine kleilagen waarmee de dijk na afbraak van de sluis werd opgevuld in B002 (van 2,3-4,6 m -mv) en B005 (van 1,7-5,5 m -mv), ligt in B001 (van 2,1-6,6 m -mv, zie afbeelding 10) en B003 (1,6-5,5 m -mv) een dik pakket schoon zand. Mogelijk werd het midden van de sluis dus opgevuld met zand.

Afb. 10: B001 (0-7 m van rechtsboven naar linksonder).

De diepte van de sluisvloer, die in B001 mogelijk op 7,0 m -mv (= 2,8 m -NAP) werd aangetroffen, is ten opzichte van de verwachte diepte van 1,97 tot 2,24 m -AP (circa 6,1-6,35 onder het huidige maaiveld) 0,75 tot 0,9 m te diep. Een mogelijke verklaring is dat de gehele dijk sinds de demping in 1889 75-90 cm is gezakt door inklinking van de onderliggende lagen. Met een totaal opgebrachte hoeveelheid klei en zand met een dikte van ca. 7 m lijkt dat een plausibele verklaring.

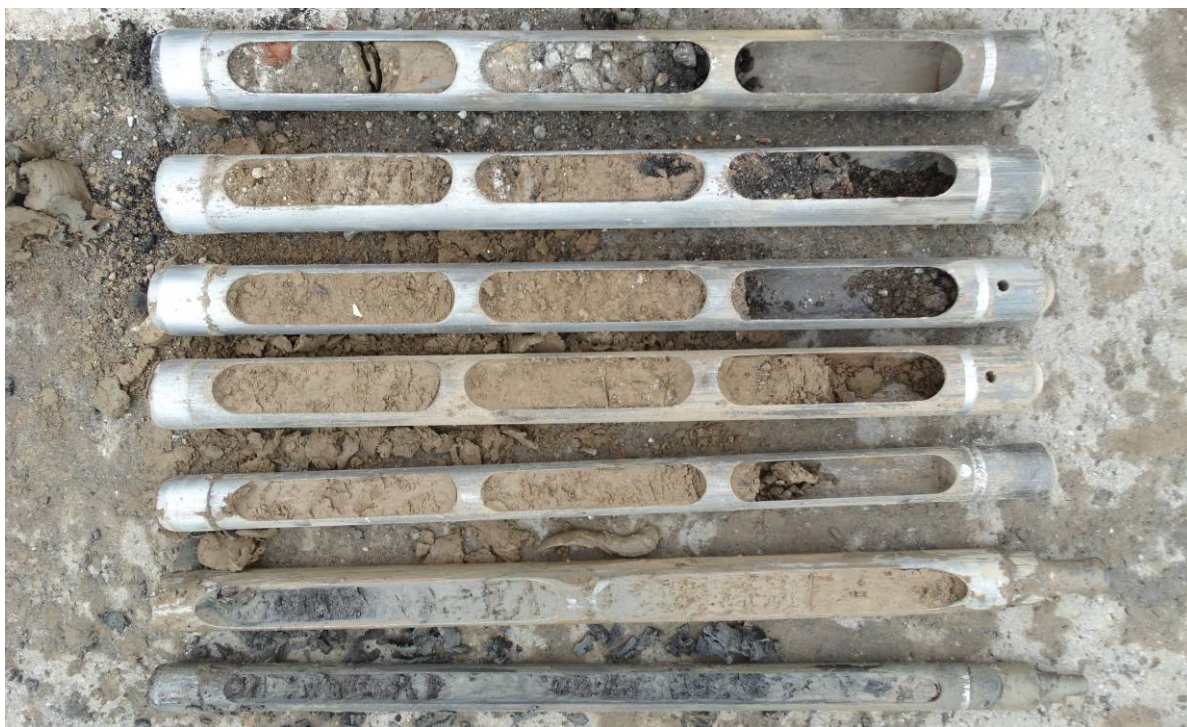
B004 werd ten westen van de verwachte ligging van de sluis uitgevoerd. In deze boring komt de bovenste laag (tot 2,0 m -mv) overeen met de toplagen van de overige boringen, die allemaal tot 1,8 à 2,0 m -mv, matig tot sterk grindhoudende lagen bevatten. Mogelijk heeft het grind te maken met een versteviging van de dijk t.b.v. de stoomtram die over de dijk gelopen heeft. Van 2,0-3,3 m -mv ligt in B004 dezelfde lichtbruine egale kleilaag, die ook in B002 en B005 boven de resten van de sluis ligt. Deze laag bevat hier fragmentjes aardewerk en kleine stukjes kleipijp (V005), die te klein zijn om precies te dateren, maar goed in het einde van de 19<sup>e</sup> eeuw zouden kunnen passen. De klei van 3,4-5,2 m -mv wordt geïnterpreteerd als een oudere deel van het dijklichaam. Hierin zijn geen daterende vondsten gedaan. Op grond van deze ene boring is het lastig om in te schatten of rommelige/vlekkerige kleilagen onder dat niveau (tot circa 7,0 m -mv) *in situ* gevormde, natuurlijke kleilagen zijn, of kleiplaggen die zijn opgeworpen. Het allerdiepste laagje is erg weinig, hier zou (bijna?) de overgang naar het onder de natuurlijke kleilaag gelegen veen kunnen liggen.

Afb. 11: B004 (0-7 m van rechtsboven naar linksonder).
