**Vooronderzoek naar het risico op het aantreffen
van conventionele explosieven in het
onderzoeksgebied 'Aansluiting Rijksweg N3-A16'.**

ONDERZOEKSGBIED: Aansluiting Rijksweg N3-A16
OPDRACHTGEVER: Grontmij Nederland B.V.
DATUM: 27 juni 2014
TER ACCORDERING MANAGEMENT: Ing. F. Pas – *Algemeen Directeur*

DOCUMENTCODE: 120-014-VO-02
VERSIE: Concept
DISTRIBUTIELIJST: Grontmij Nederland B.V.
Explosive Clearance Group BV

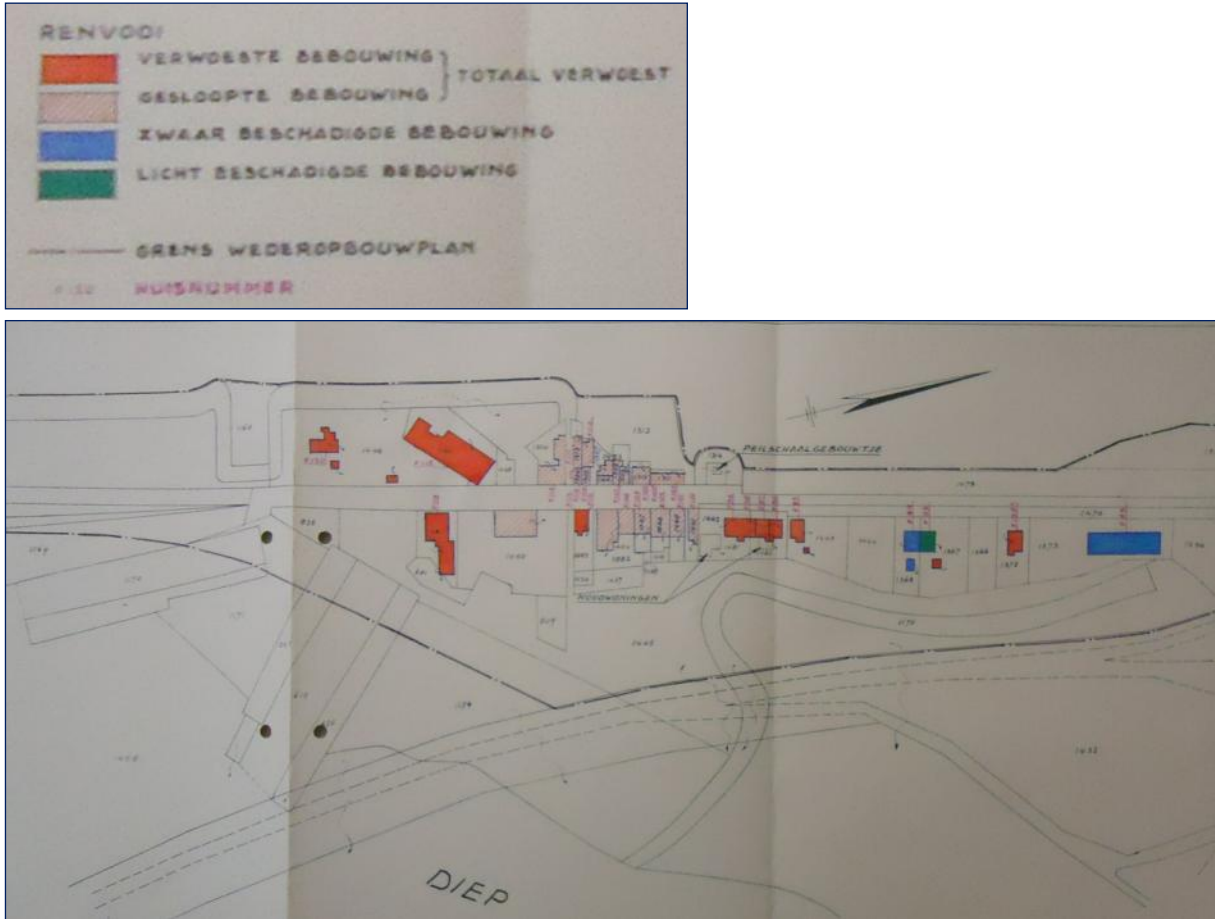
Figuur 15: Kaart betreffende schade aan de bebouwing in Willemsdorp in het kader van de wederopbouwwerkzaamheden.

Zoals de hierboven getoonde archiefstukken laten zien, bevestigen stukken uit het Regionaal Archief Dordrecht het in paragraaf 2.3 geschetste beeld. De stukken bevestigen dat er langs het hele tracé schade werd geleden door het inzet van CE, alsmede dat er langs het hele tracé CE aangetroffen werd. Uit de stukken blijkt dat met name Willemsdorp zwaar getroffen werd.

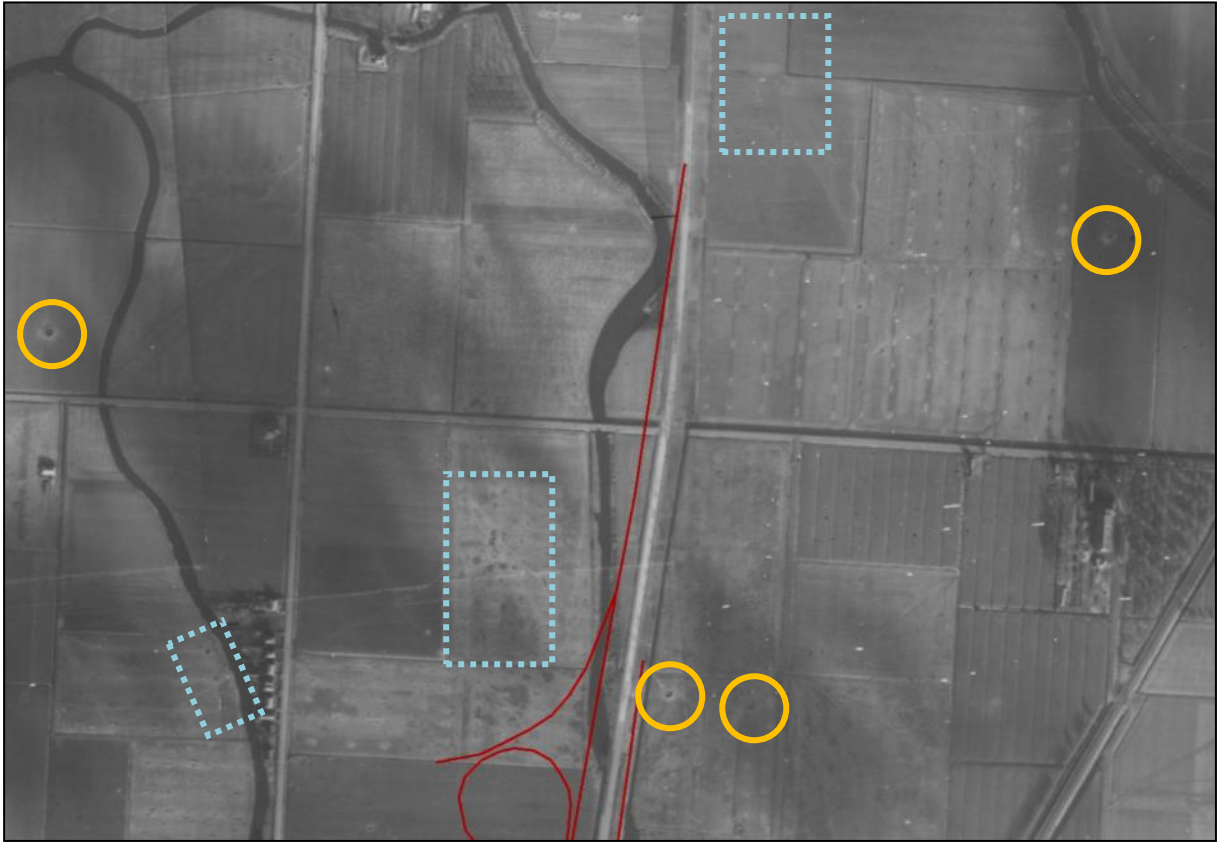
Figuur 24: Detail van een luchtopname ten noorden van de huidige N3. Aangegeven zijn voorbeelden van inslagen van grote(re) kalibers afwerpmunitie (in geel) en militaire stellingen (in blauw).

De luchtfoto's zijn bestudeerd op indicaties die duiden op aanwezigheid van conventionele explosieven, waarvan hieronder enkele detailvoorbeelden zijn opgenomen in deze rapportage.

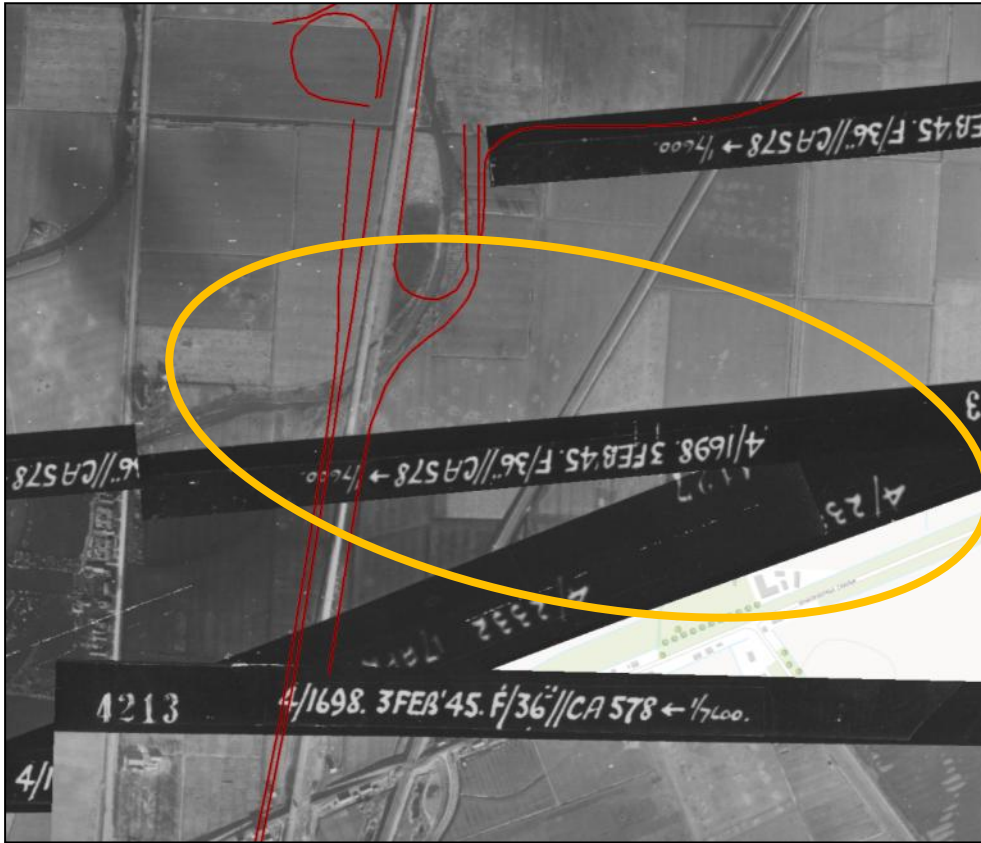
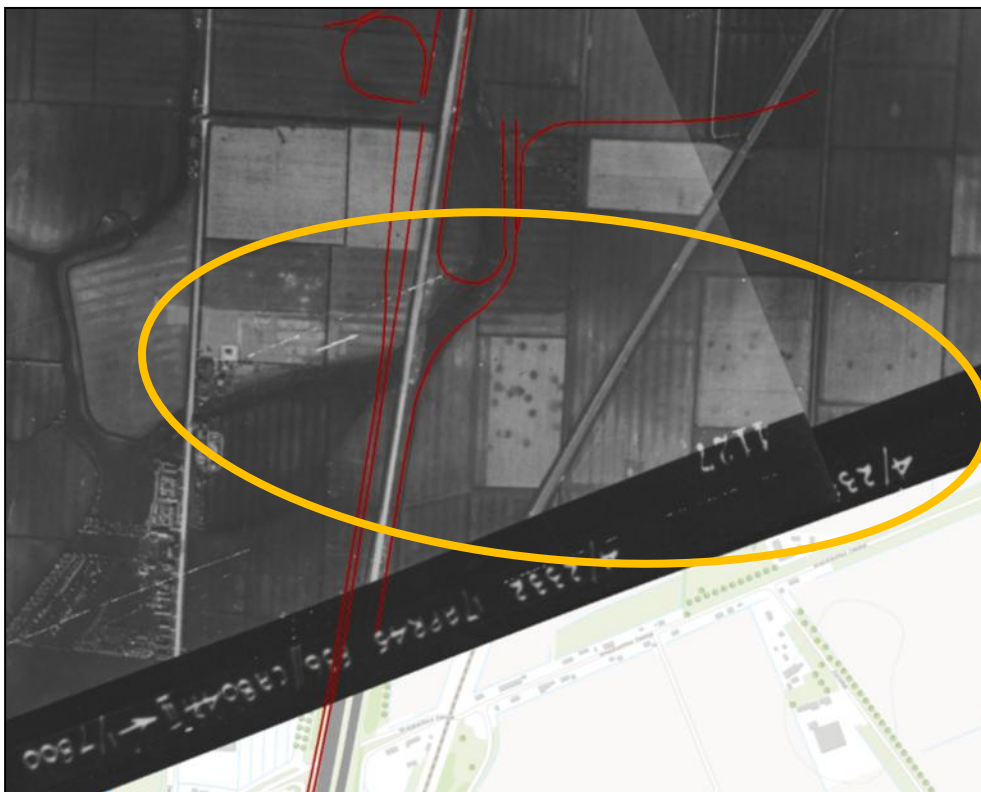
Figuren 25: Details van luchtopnamen van het gebied tussen de N3 en de Wieldrechtse Zeedijk. In combinatie met de kaart uit het archief in Londen kan geconcludeerd worden dat de in geel aangegeven kraters afkomstig kunnen zijn van 260lbs afwerpmunitie.

Voor de afbeeldingen op de hierna volgende pagina, kan verwezen worden naar het beschreven archiefresultaat uit The National Archives in Londen. Op de detailweergaven zijn de inslagen aangegeven zoals deze op het gehanteerde luchtfotomateriaal waargenomen kunnen worden.

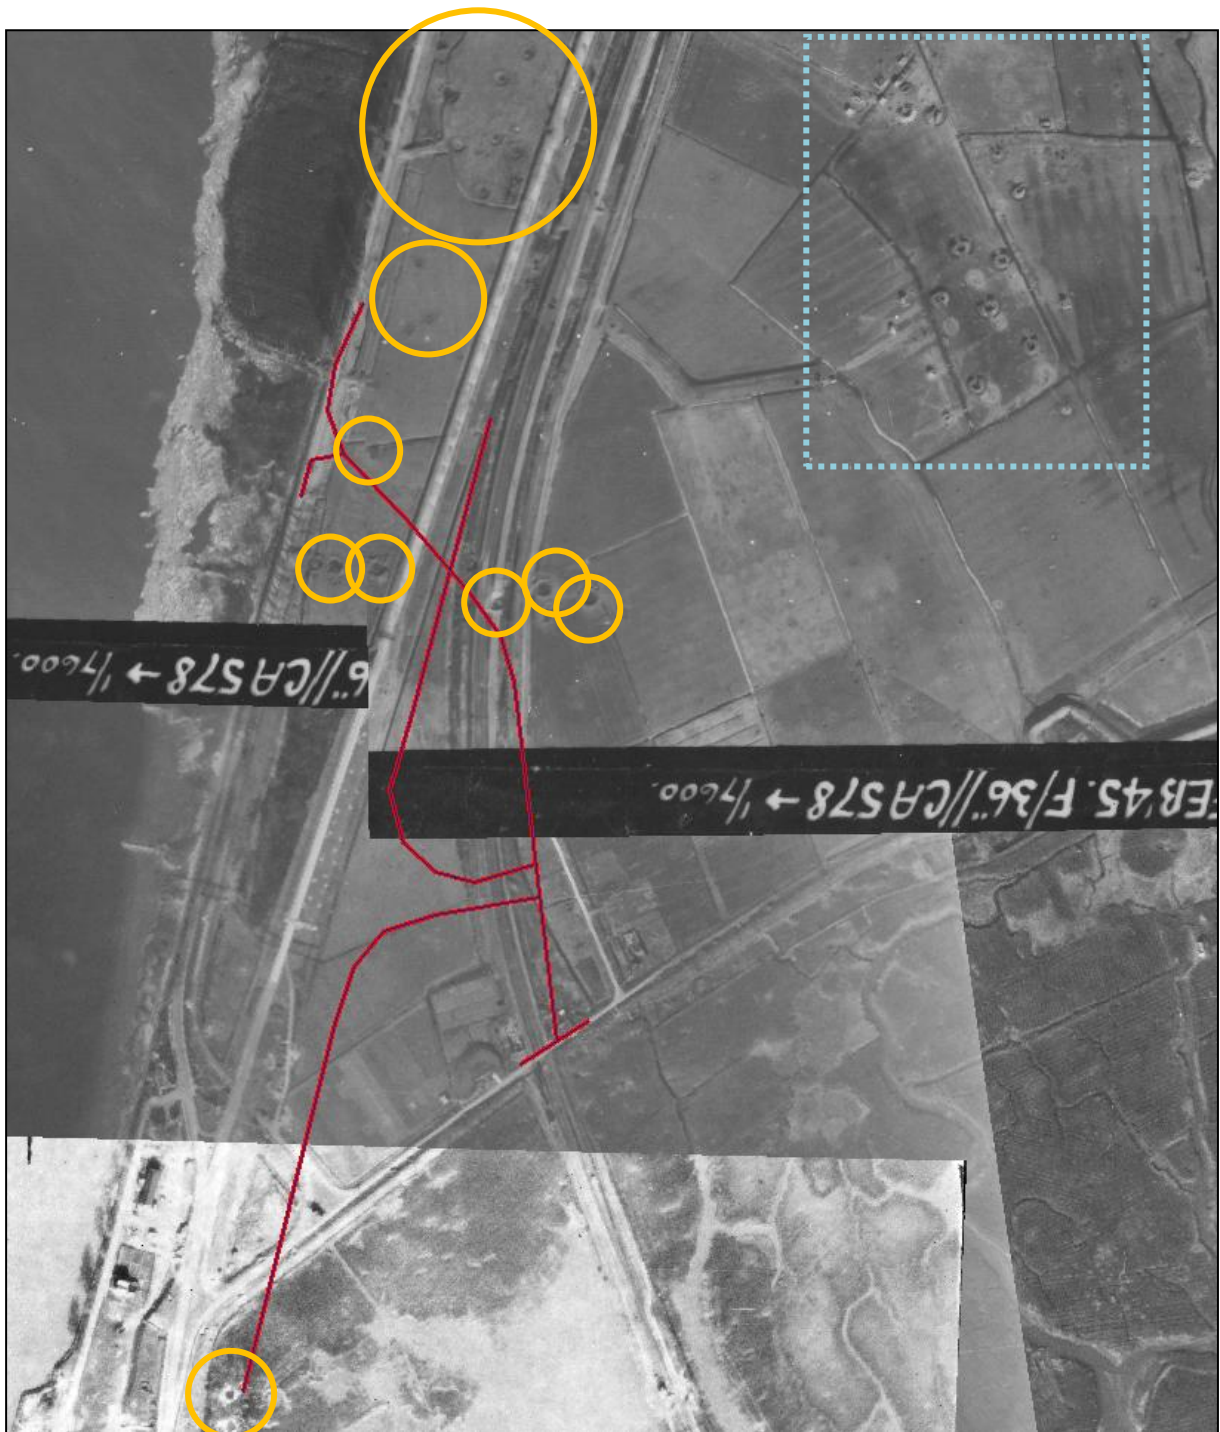
Figuren 26: Detail van een luchtopname rond de plaats Willemstdorp. Aangegeven zijn voorbeelden van inslagen van grote(re) kalibers afwerpmunitie (in geel) en militaire stellingen (in blauw). De verwoeste plaats Willemstdorp is zichtbaar in de linker onderhoek van de afbeelding.

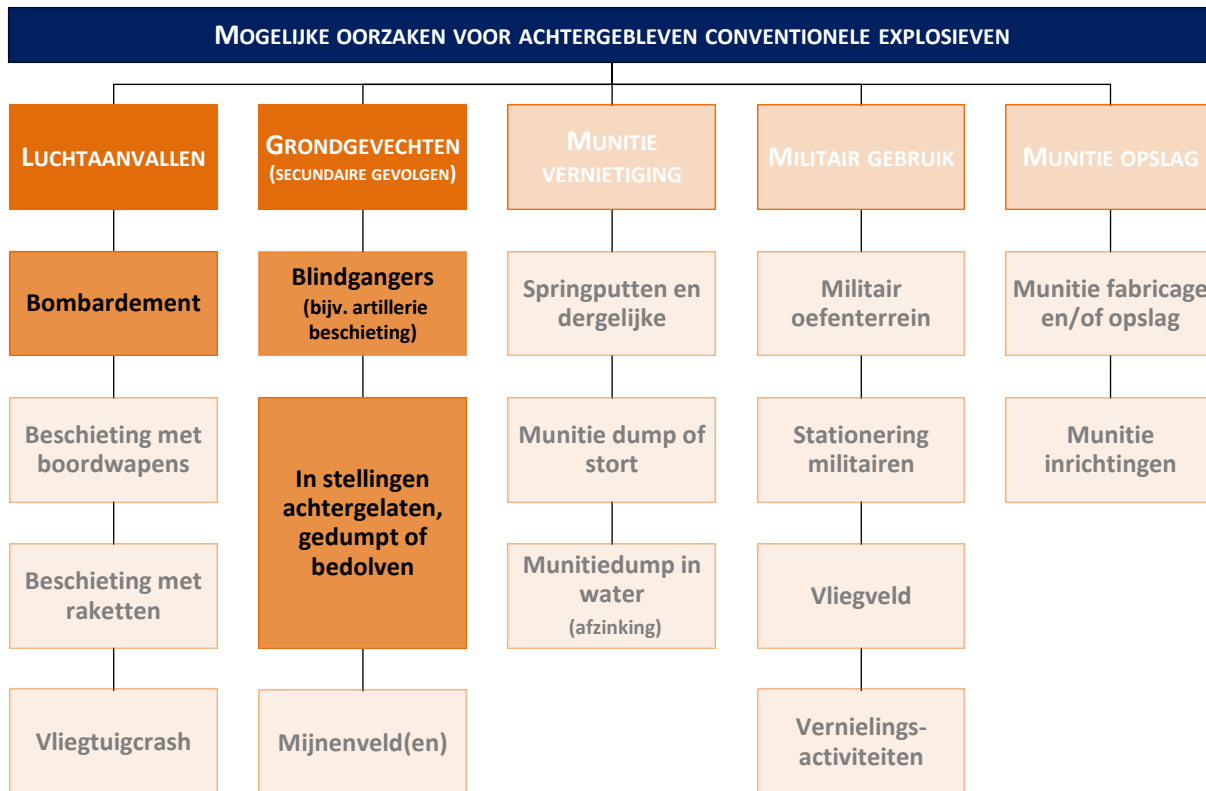
Figuur 28: Overzicht van achterhaalde indicaties uit het historisch literatuur-, archief- en luchtfoto-onderzoek

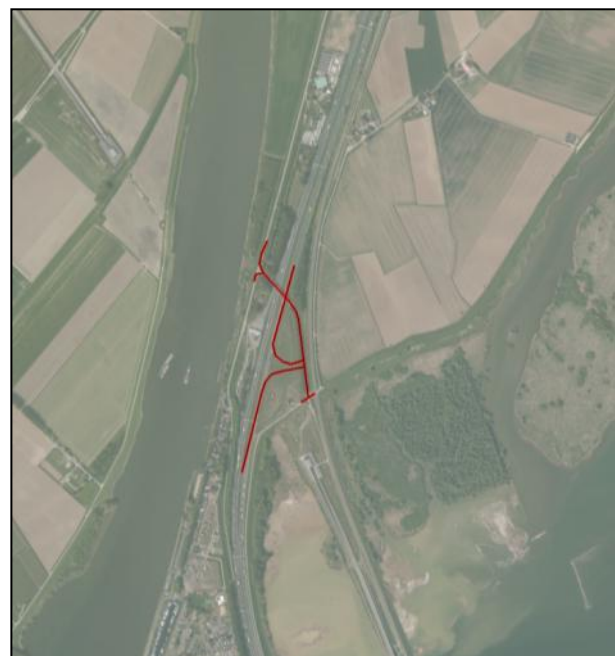
Figuur 32: Na bestudering van het kaartmateriaal met de situatie van 1981 zijn er wel verschillen waargenomen met de hiervoor opgenomen weergave van de situatie in 1969. In de tussenliggende jaren is de toenmalige Rijksweg 16 uitgebreid met een extra rijstrook aan de westzijde. Daarnaast is in het noordelijk deel een knooppunt gerealiseerd om het verkeer naar de nieuw aangelegde Kiltunnel te kunnen leiden.

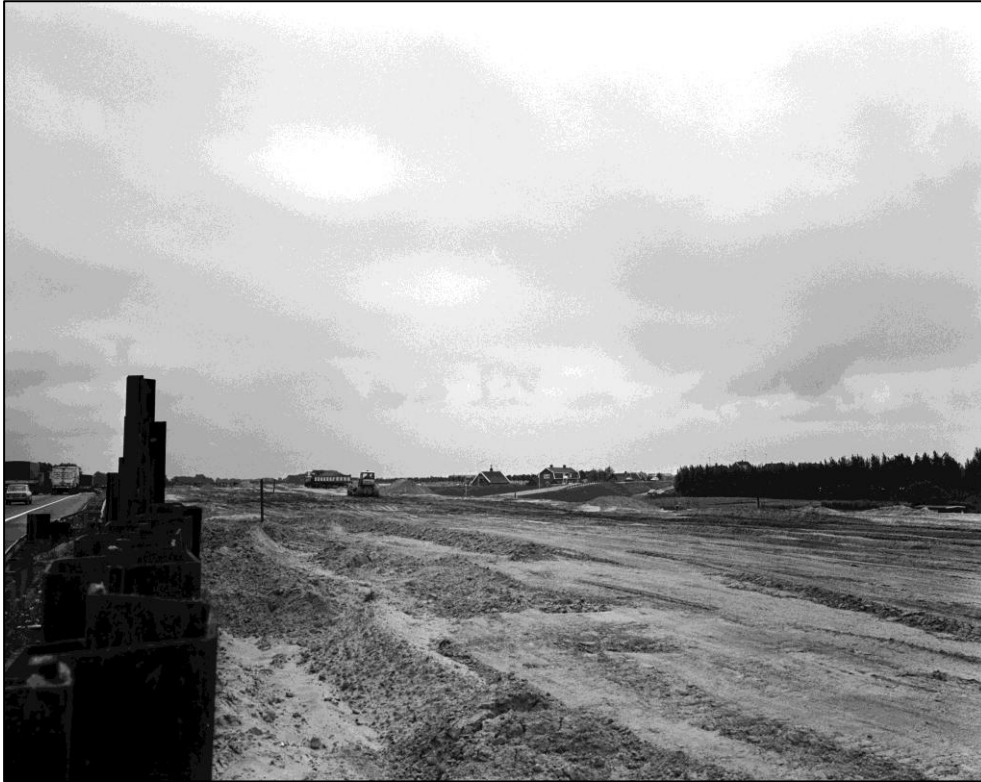
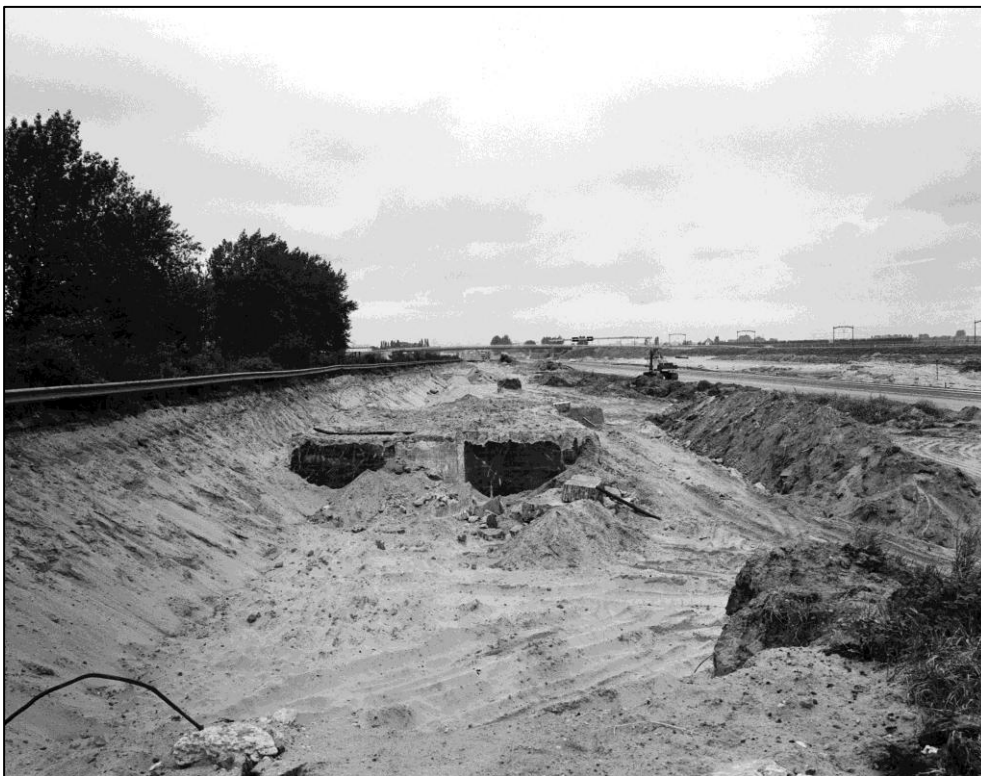
Figuur 33: Beeldmateriaal met een impressie van de naoorlogs uitgevoerde werkzaamheden in het onderzoeksgebied. De beelden tonen bodemingrepen naar aanleiding van de voorgenomen verbreding van de huidige A16. Bron: <https://beeldbank.rws.nl>

Op de volgende pagina zijn een tweetal foto's opgenomen die tonen dat de werkzaamheden ter plaatse tot beperkte diepte zijn uitgevoerd aangezien het 'slechts' handelde om het aanbrengen van nieuwe verhardingen en oppervlakkige ondergrondse infrastructuur.

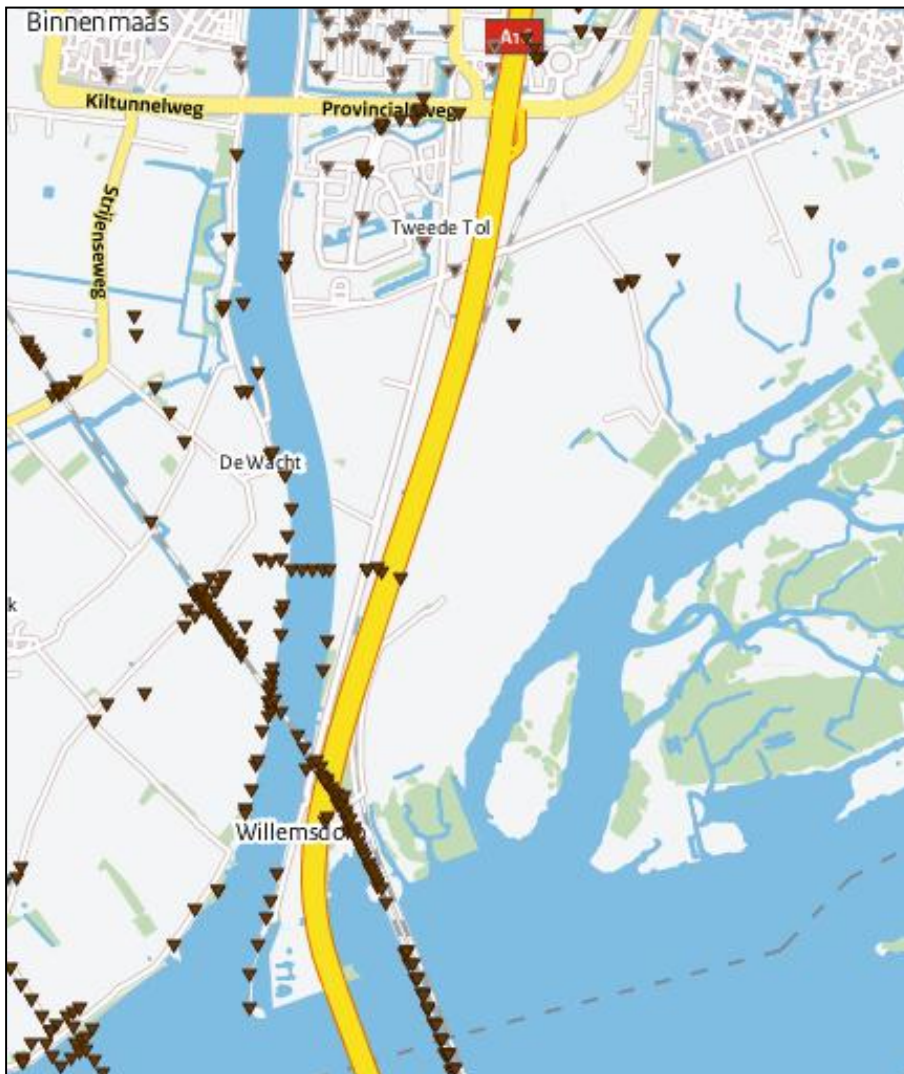
Figuur 36: De in het onderzoek gehanteerde geotechnische sondeonderzoeken die beschikbaar zijn bij het DINOloket. De locaties van de sondeonderzoeken zijn aangegeven met een driehoek.

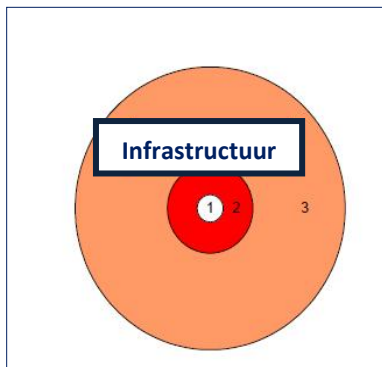
Figuur 37: Schematische weergave werkingssfeer bij een ongecontroleerde detonatie van een explosief.

De werkingssfeer, het gebied waarbinnen schade of gevaar kan worden verwacht bij detonatie van het explosief, kan door een groot aantal factoren worden beïnvloed. Zo spelen bijv. de diepteligging van een explosief en de nabijheid van bebouwing bij een (ongecontroleerde) explosie een rol. Hoe dieper de ligging bijvoorbeeld des te minder scherfwerking en luchtdruk aan het oppervlak.
