**Helhoek 1A**

## Helhoek 1A, Nutsvoorziening

**Bouwkundige vooropname**

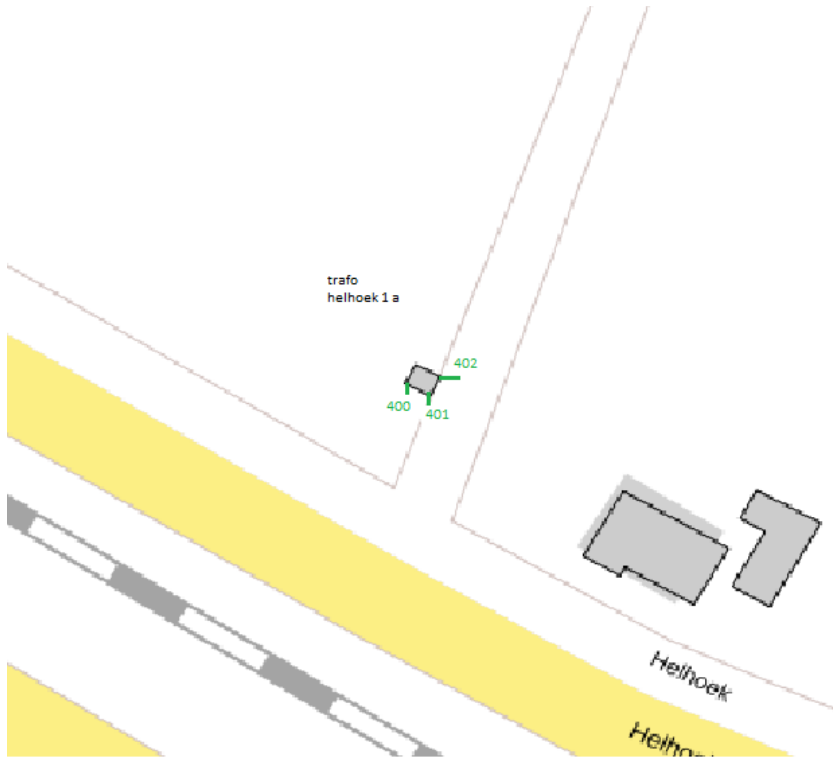
**Nulmeting hoogte**

Meetpunt nummers	Plaatsbeschrijving	Hoogte t.o.v. NAP d.d. 01-08-17
Meetpunt 400	Helhoek 1a	10.404
Meetpunt 401	Helhoek 1a	10.487
Meetpunt 402	Helhoek 1a	10.600
