**Helhoek 9**

## Helhoek 9, Woonhuis

## Helhoek 9, Veldschuur

**Bouwkundige vooropname**

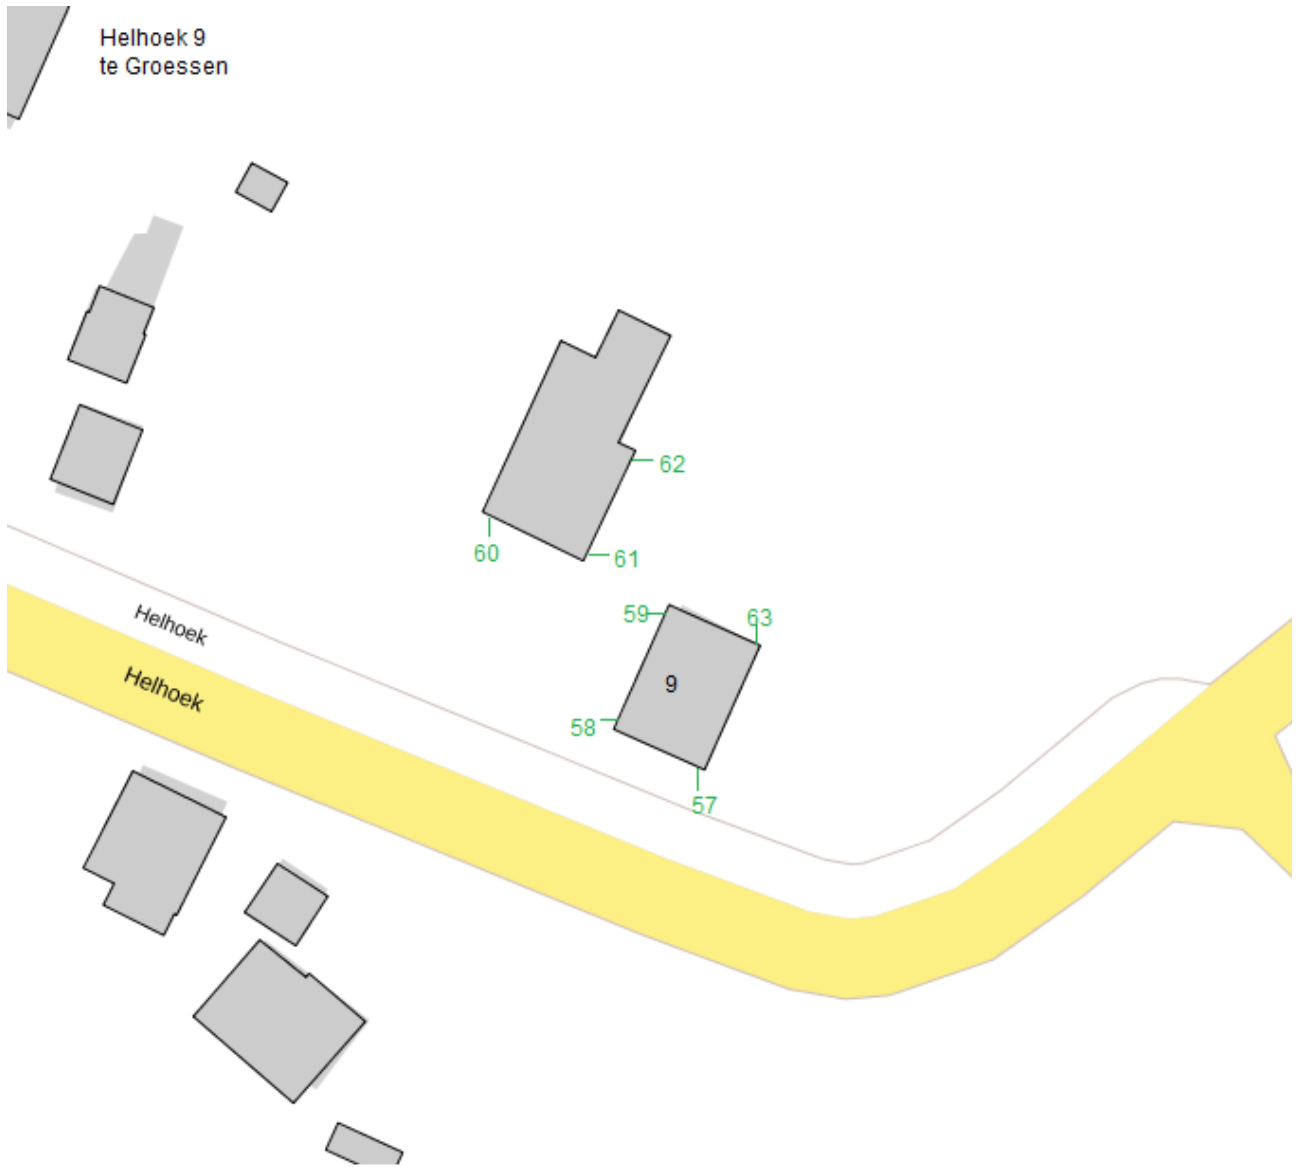
**Nulmeting hoogte**

Meetpunt nummers	Plaatsbeschrijving	Hoogte t.o.v. NAP d.d. 19/23-06-17
Meetpunt 57	Helhoek 9	10.907
Meetpunt 58	Helhoek 9	10.944
Meetpunt 59	Helhoek 9	10.802
Meetpunt 60	Helhoek 9	10.517
Meetpunt 61	Helhoek 9	10.812
Meetpunt 62	Helhoek 9	10.599
Meetpunt 63	Helhoek 9	10.932
