Helhoek 15A

Helhoek 15A, Woonhuis

Bouwkundige vooropname

Helhoek 15a en 17 te Groessen

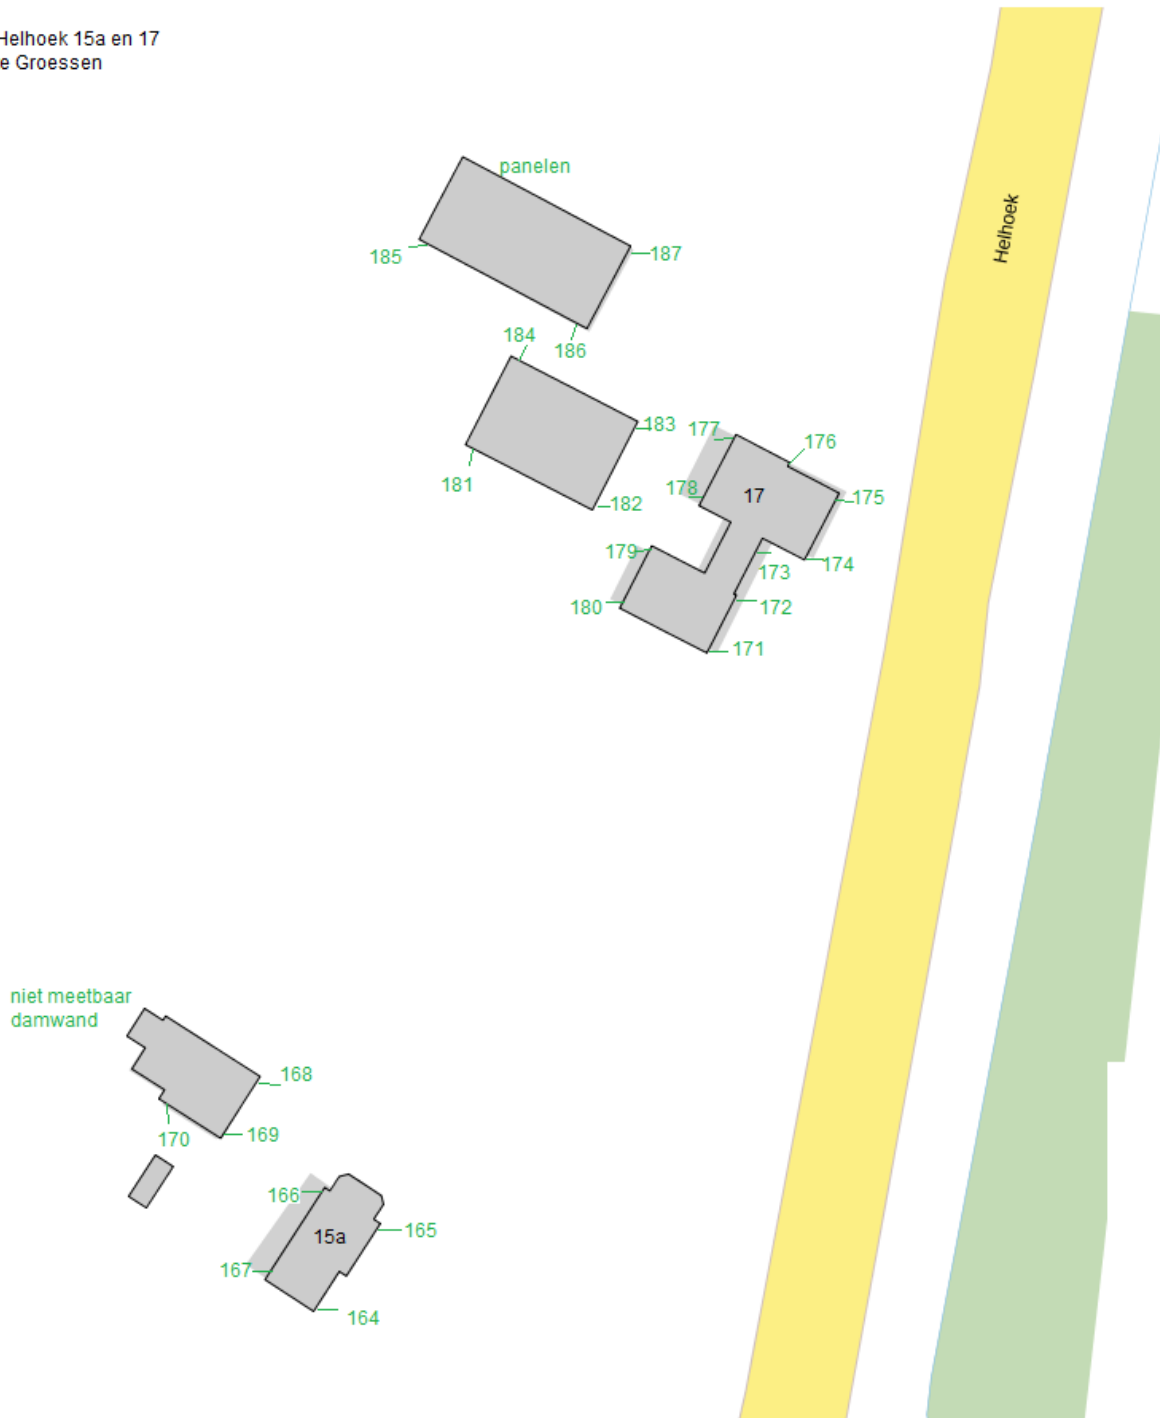
Nulmeting hoogte

Meetpunt nummers	Plaatsbeschrijving	Hoogte t.o.v. NAP d.d. 19/23-06-17
Meetpunt 164	Helhoek 15a	11.046
Meetpunt 165	Helhoek 15a	11.065
Meetpunt 166	Helhoek 15a	11.075
Meetpunt 167	Helhoek 15a	11.035
Meetpunt 168	Helhoek 15a	11.173
Meetpunt 169	Helhoek 15a	11.167
Meetpunt 170	Helhoek 15a	11.195
