Kamerstraat 7

Kamerstraat 7, Woonhuis

Bouwkundige vooropname

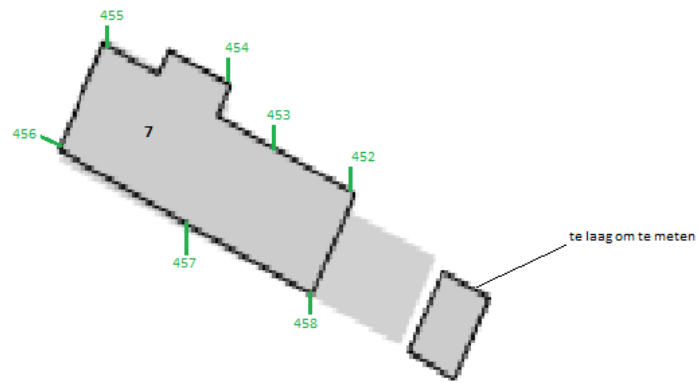
Nulmeting hoogte

Meetpunt nummers	Plaatsbeschrijving	Hoogte t.o.v. NAP d.d. 01-08-17
Meetpunt 451	Kamerstraat 7	10.997
Meetpunt 452	Kamerstraat 7	11.324
Meetpunt 453	Kamerstraat 7	11.518
Meetpunt 454	Kamerstraat 7	11.438
Meetpunt 455	Kamerstraat 7	11.448
Meetpunt 456	Kamerstraat 7	11.390
Meetpunt 457	Kamerstraat 7	11.375
Meetpunt 458	Kamerstraat 7	11.306
