**Engveldsestraat 3**

**Bouwkundige vooropname**

**Nulmeting hoogte**

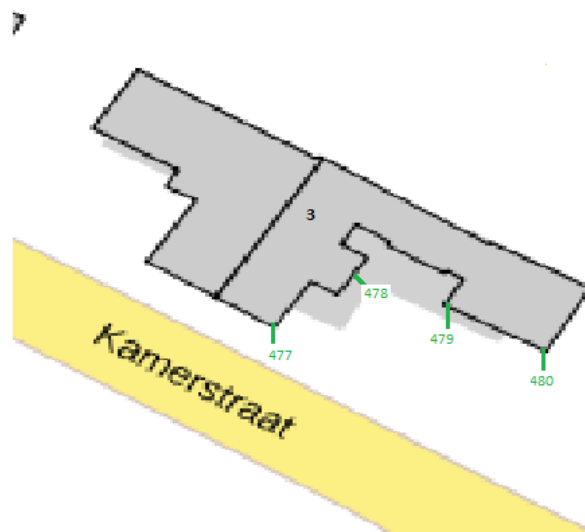
Meetpunt nummers	Plaatsbeschrijving	Hoogte t.o.v. NAP d.d. 01-08-17
Meetpunt 477	Engeveldsestraat 3	11.339
Meetpunt 478	Engeveldsestraat 3	11.403
Meetpunt 479	Engeveldsestraat 3	11.413
Meetpunt 480	Engeveldsestraat 3	11.326
