Dijkversterking Marken

Een inventariserend veldonderzoek opwaterfase

rapport 4402

In opdracht van: Sweco Nederland b.v.

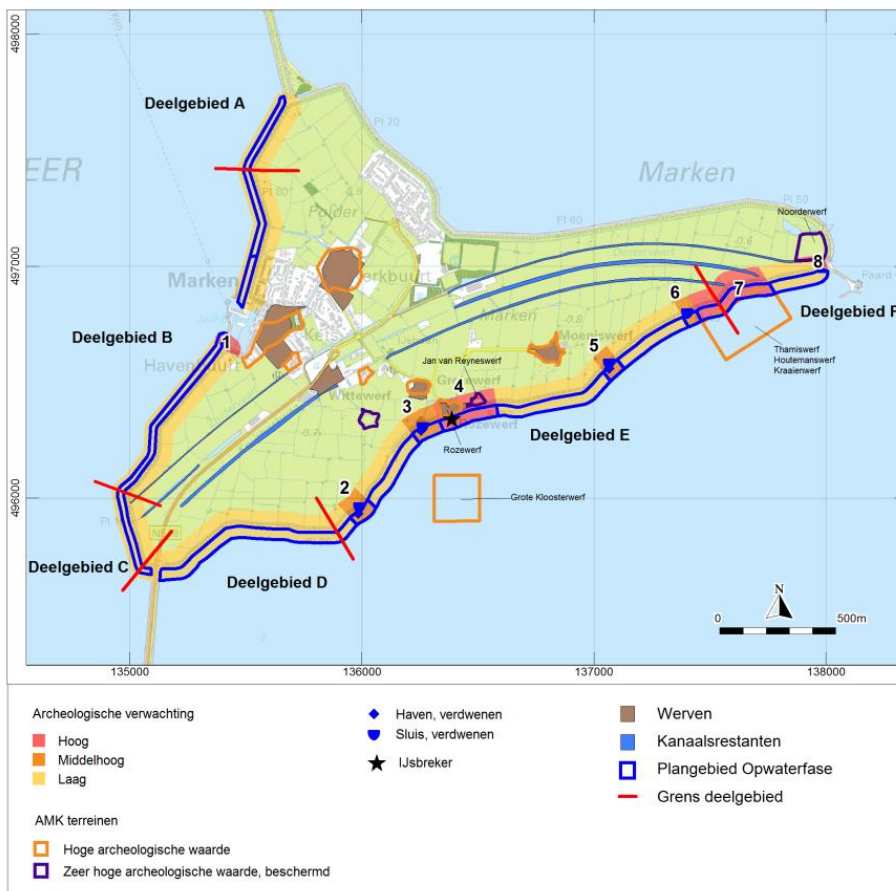
Afb. 2 Verwachtingskaart en duiding van de adviesgebieden.

Er geldt een middelhoge tot hoge archeologische verwachting op resten uit de periode Late Middeleeuwen en Nieuwe tijd. Voor scheepsresten geldt een hoge verwachting uit deze periode. Nabij de haven kunnen resten van bijvoorbeeld de bottervloot worden aangetroffen. Daarnaast kunnen resten behorende tot vroegere fases van de haven worden aangetroffen, zoals palen of visfuiken. Verder kunnen infrastructurele resten zoals dijken en kades worden gevonden. Ook (woon)werven kunnen worden aangetroffen. Deze manifesteren zich als kunstmatige ophoging en hebben wellicht houten funderingspalen en/of bakstenen funderingen. De locatie van een aantal van deze werven is bekend, maar mogelijk zijn nog andere werven aanwezig.

Er zijn verschillende adviesgebieden in het plangebied dat in het bureauonderzoek is opgedeeld in meerdere deelgebieden (zie afb. 1 en 2).

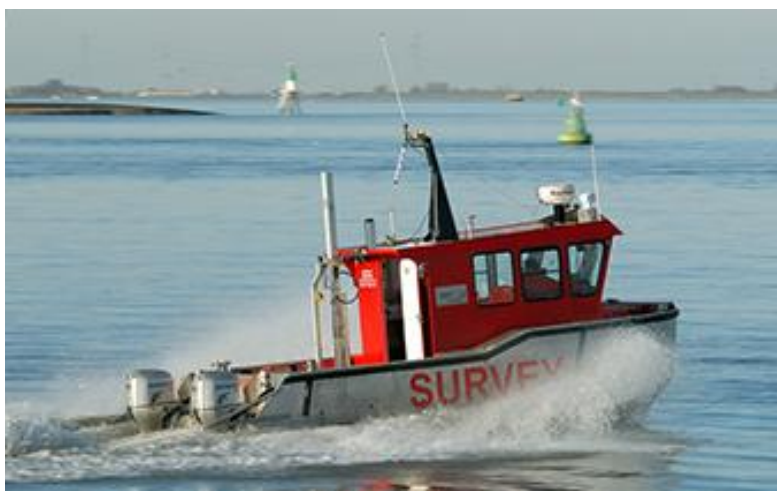
Afb. 3 Het peilvaartuig GeoSurveyor V (foto GeoXYZ).

De survey is uitgevoerd door GeoXYZ met het peilvaartuig GeoSurveyor V. Er is gevaren op 2, 8 en 9 juni. Op 2 juni is gevaren bij zonnig weer en windsterkte 3 Bft, op 8 juni was het weer ook gunstig. Op de laatste vaardag 9 juni was het regenachtig weer met een windsterkte van 4-5 Bft.

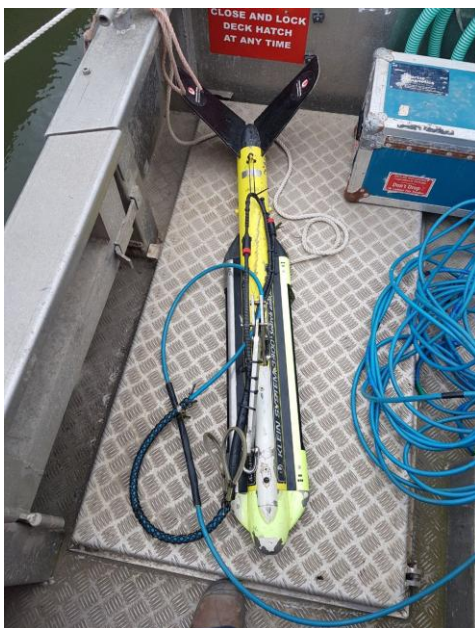
Afb. 5 De Klein 3900 (foto GeoXYZ).

Voor het meten van het bodemreliëf en detecteren van objecten aanwezig op het bodemoppervlak is gebruik gemaakt van een *Klein 3900*. Er is een signaalfrequentie gehanteerd van 900 kHz.

De range (enkelzijdig) stond ingesteld op 30 m, de vaarlijnen lagen 8 tot 12 meter uit elkaar. Hiermee wordt ruimschoots de eis van 120% overlap gehaald. De sonarvis werd op 75-100 cm beneden de waterspiegel gehouden en de vaarsnelheid bedroeg 4 knopen.

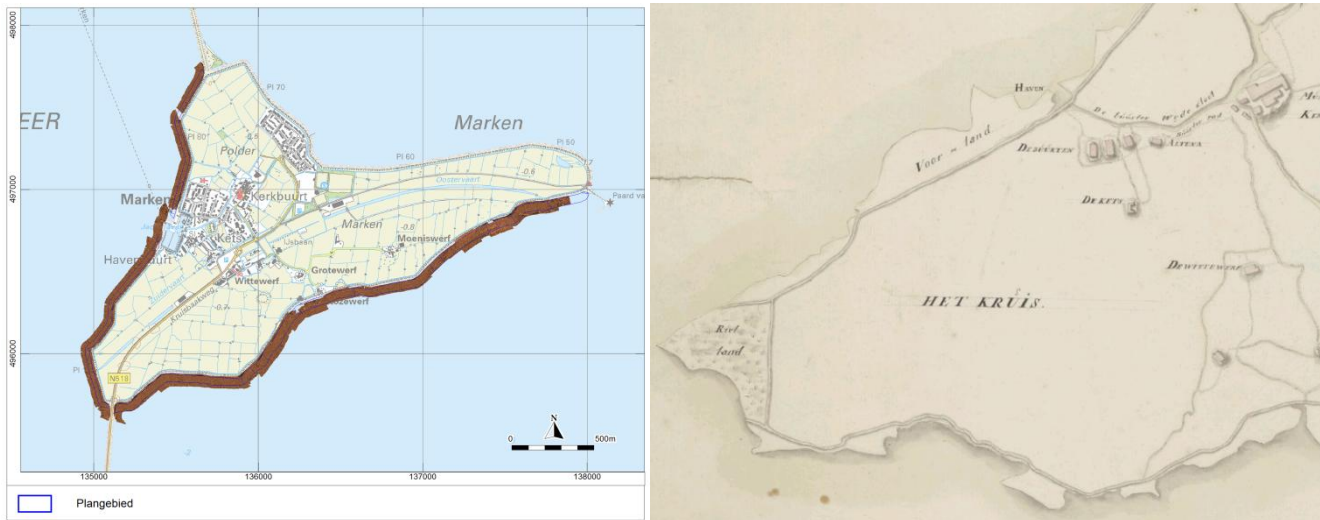
Afb. 12 Overzicht van het met sidescan opgenomen plangebied (links) en kaart van het eiland Marken. Vervaardigd omstreeks 1800. Bron: Rijkswaterstaat – Kaarten vóór 1850, Inv.nr. NL-HlmNHA_269_0703 (<http://www.beeldbank-nh.nl/>). (rechts).

De waterbodem in het plangebied is vrij vlak. Wel zijn in de hele zone, met name in het westelijke deel veel bodemverstoringen zichtbaar. Dit zijn sporen van vaartuigen die met de kiel of met de schroef de bodem raakten vanwege het ondiepe water. Ook kunnen het sporen van ankers of vislijnen zijn. Contact 31 laat hier een voorbeeld van zien.

Tevens zijn ondieptes langs het eiland aanwezig. Deze komen deels overeen met stukken "voorland" en "rietland" zoals aangegeven op een kaart van het eiland Marken van omstreeks 1800 (afb. 12).

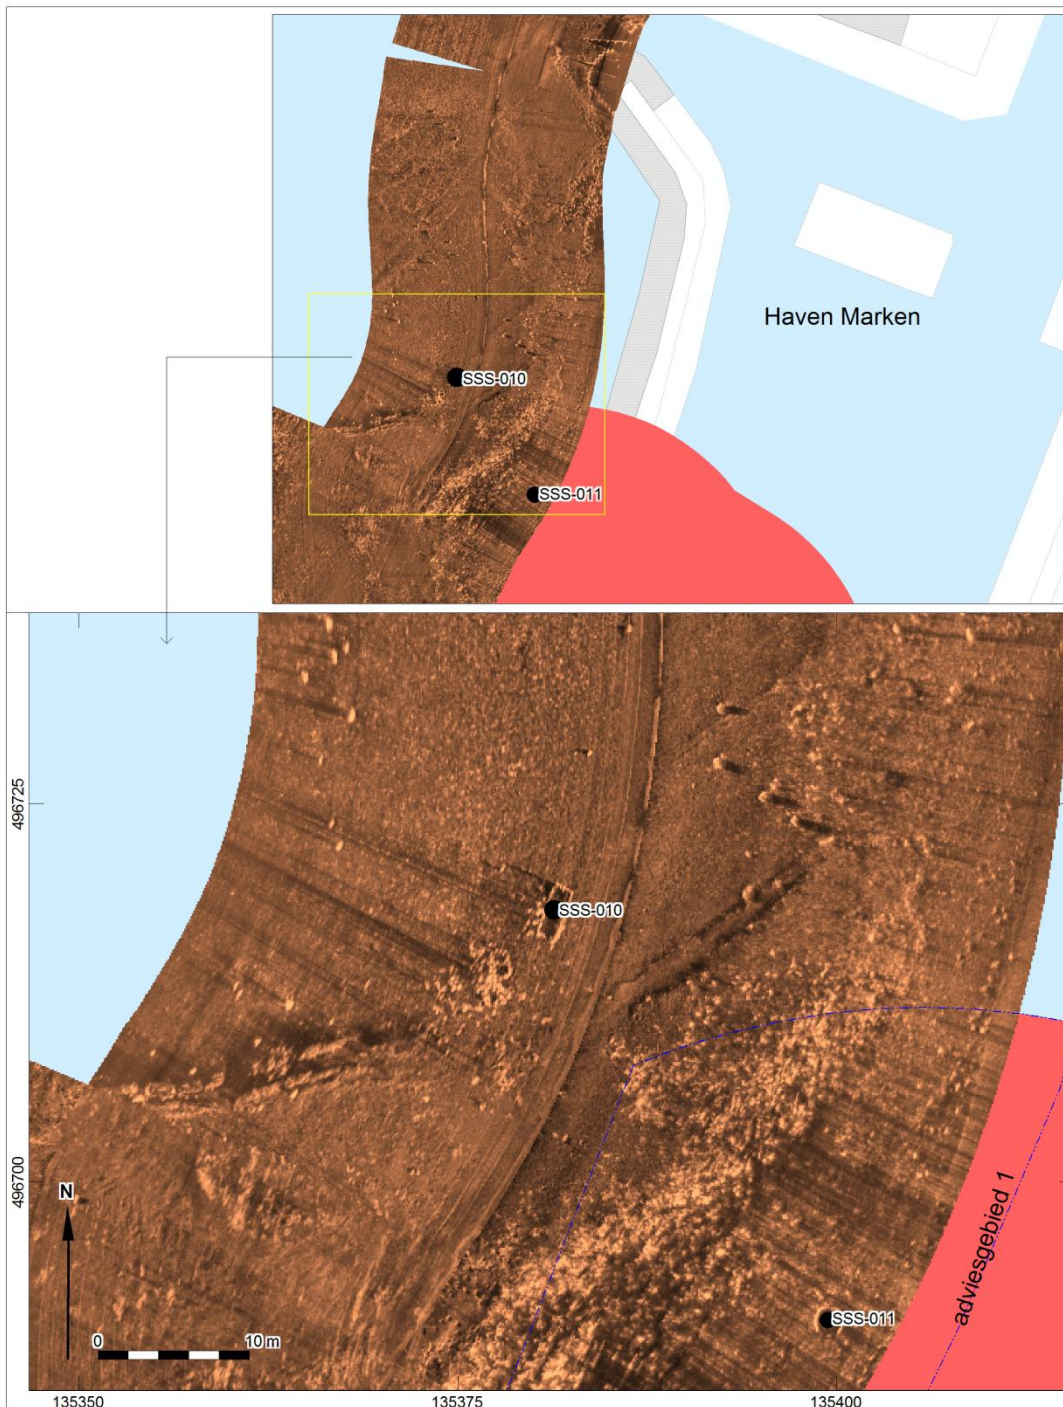
Binnen het plangebied is op de SSS data alleen dit contact zichtbaar. Buiten het plangebied zijn onder contactnr 010 meerder reflecties beschreven: een rechthoekig object, een rijtje reflecties met schaduw en een paar lijnvormige reflecties met een noordoost-zuidwest oriëntatie (zie afb. 17). Dat contact wordt geïnterpreteerd als een rijtje palen en structuren die verband houden met de oude haven. Het ronde contact 011 is een structuur of object die mogelijk ook met de oude haven te maken heeft.

Afb. 17 De zone ten noordwesten van contact 011, buiten het plangebied (blauwe onderbroken lijn).
