Buiteneiland IJburg, IJmeer
Inventariserend Veldonderzoek (opwaterfase)

Periplus Archeomare rapport 20A026-02

Periplus Archeomare Rapport 20A023-02
Inventariserend Veldonderzoek (opwaterfase), Buiteneiland IJburg, IJmeer
Auteur: S. van den Brenk

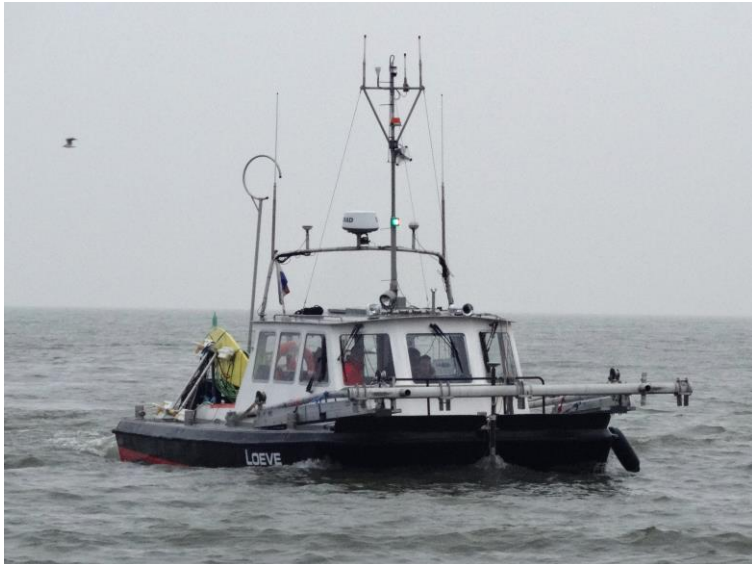
Afbeelding 2. Meetvaartuig 'Loeve'

De veldopnamen zijn uitgevoerd op 16 en 17 november 2020 met het meetvaartuig *Loeve* van DEEP uit Amsterdam.

Tijdens de survey is gebruik gemaakt van een Edgetech 4125 *dual frequency side scan sonar* met een frequentie van 445 en 900 kHz. De *side scan sonar* werd tussen de drijvers van het meetvaartuig gesleept op een minimale diepte van 50 centimeter onder het wateroppervlak. De positie van de sonarvis is berekend aan de hand van de *layback* ten opzicht van de DGPS antenne.

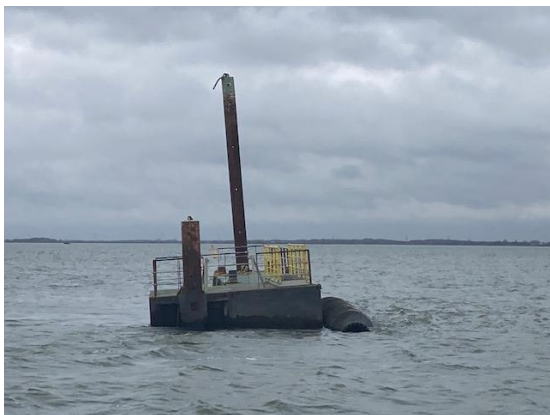
Afbeelding 11. Foto van het ponton in het centrum van het gebied (Foto Rein Ritzema, DEEP)

Aan geen van de met *side scan sonar* aangetroffen contacten is een archeologische verwachting toegekend.
