## RAPPORT

### Nader bodemonderzoek

### Vossenburg 1 te Kiel-Windeweer

**Projectnummer** : 20KL190NO

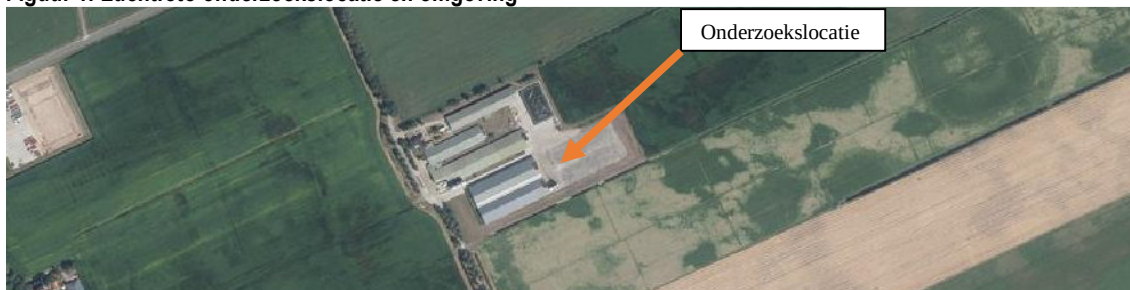
**Figuur 1: Luchtfoto onderzoekslocatie en omgeving**

In figuur 1 is een luchtfoto te zien van de onderzoekslocatie en directe omgeving.
