Historische paden en wegen in de gemeente Súdwest-Fryslân.

Cultuurhistorische inventarisatie en waardering

Projectnummer: CA2115

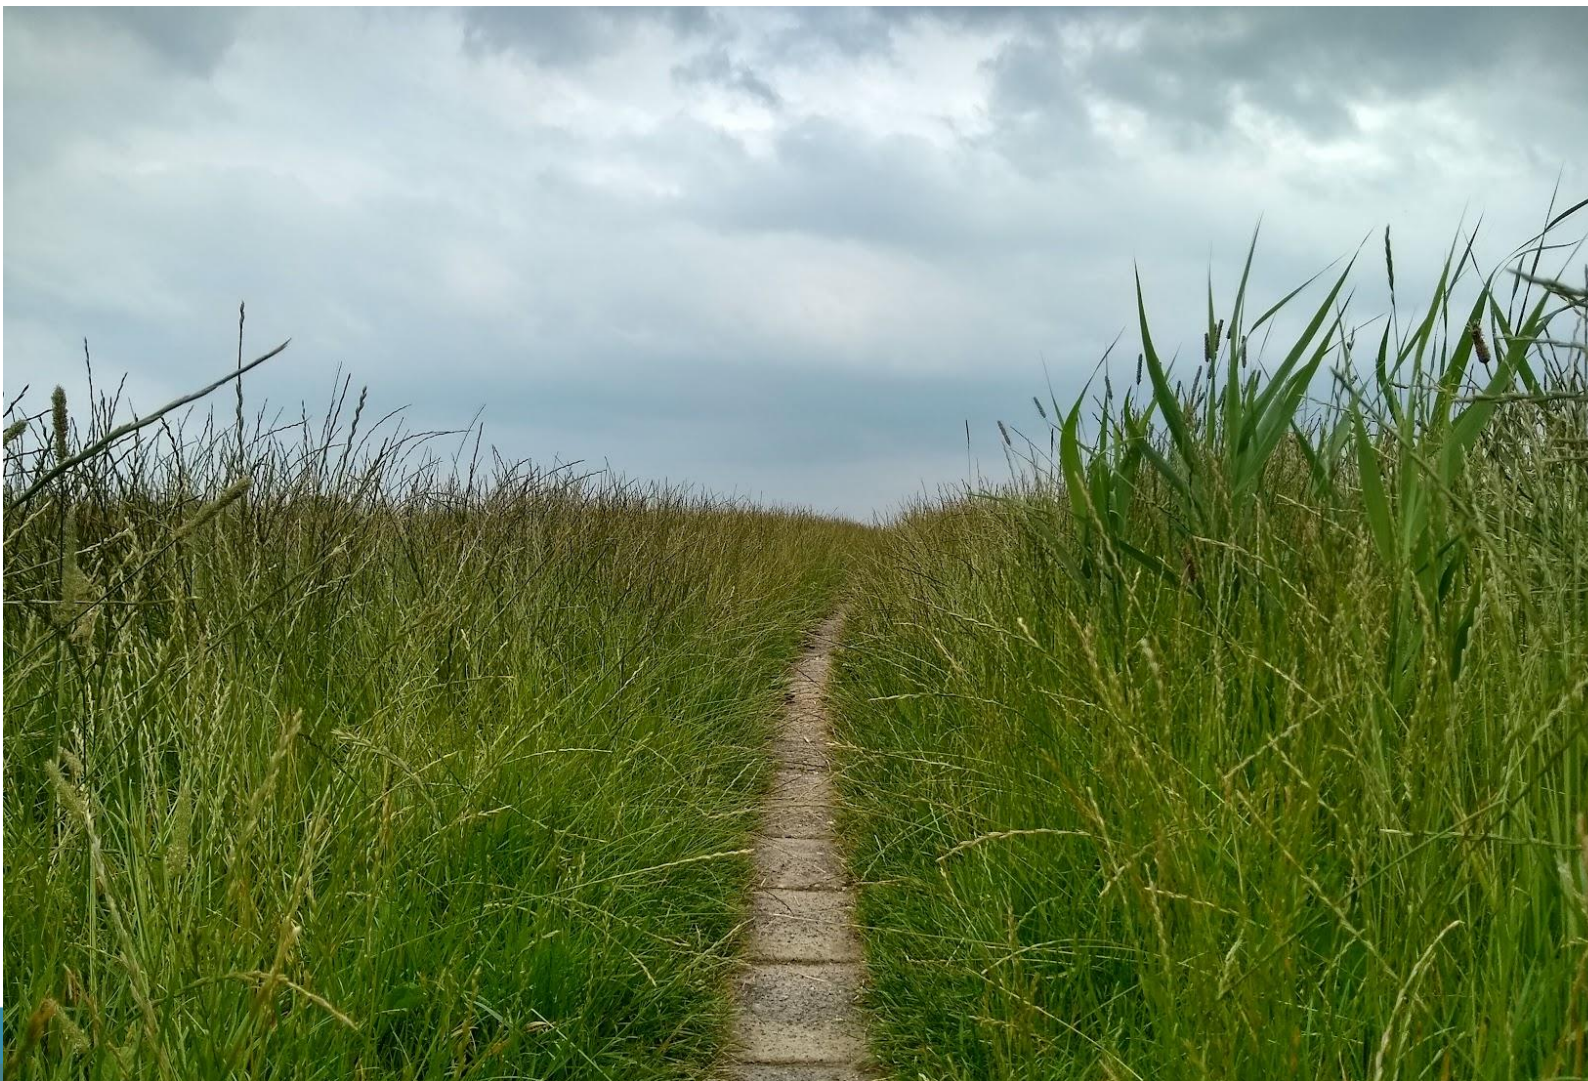
Afb. 1. De Tillefonne bij Workum behoort tot de bekendste kerkenpaden van ons land en kent een zeer hoge cultuurhistorische waarde. Het smalle pad is populair bij wandelaars en loopt dwars door de weilanden tussen Workum en de voormalige zeedijk.

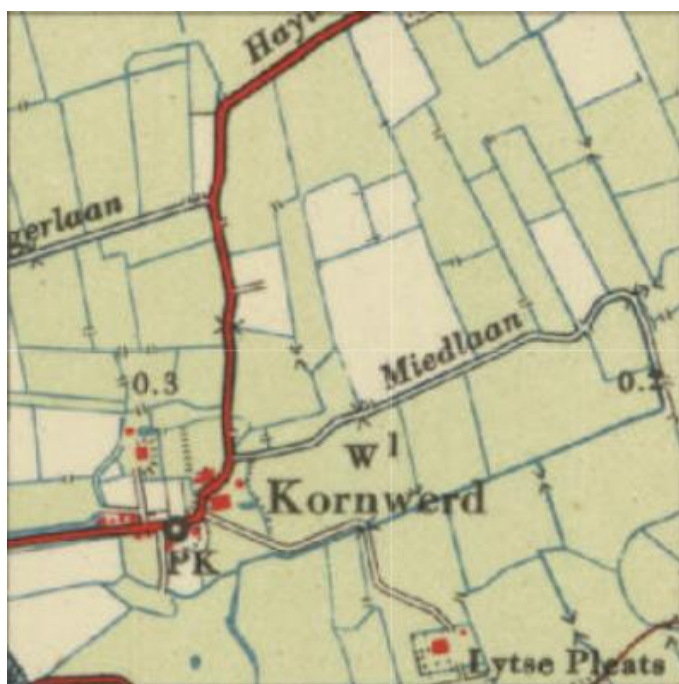
Afb. 2. De Miedlaan ten noordoosten van Kornwerd is een mooi voorbeeld van een historische hooiweg, die nog herkenbaar is aan de naam en de ligging.

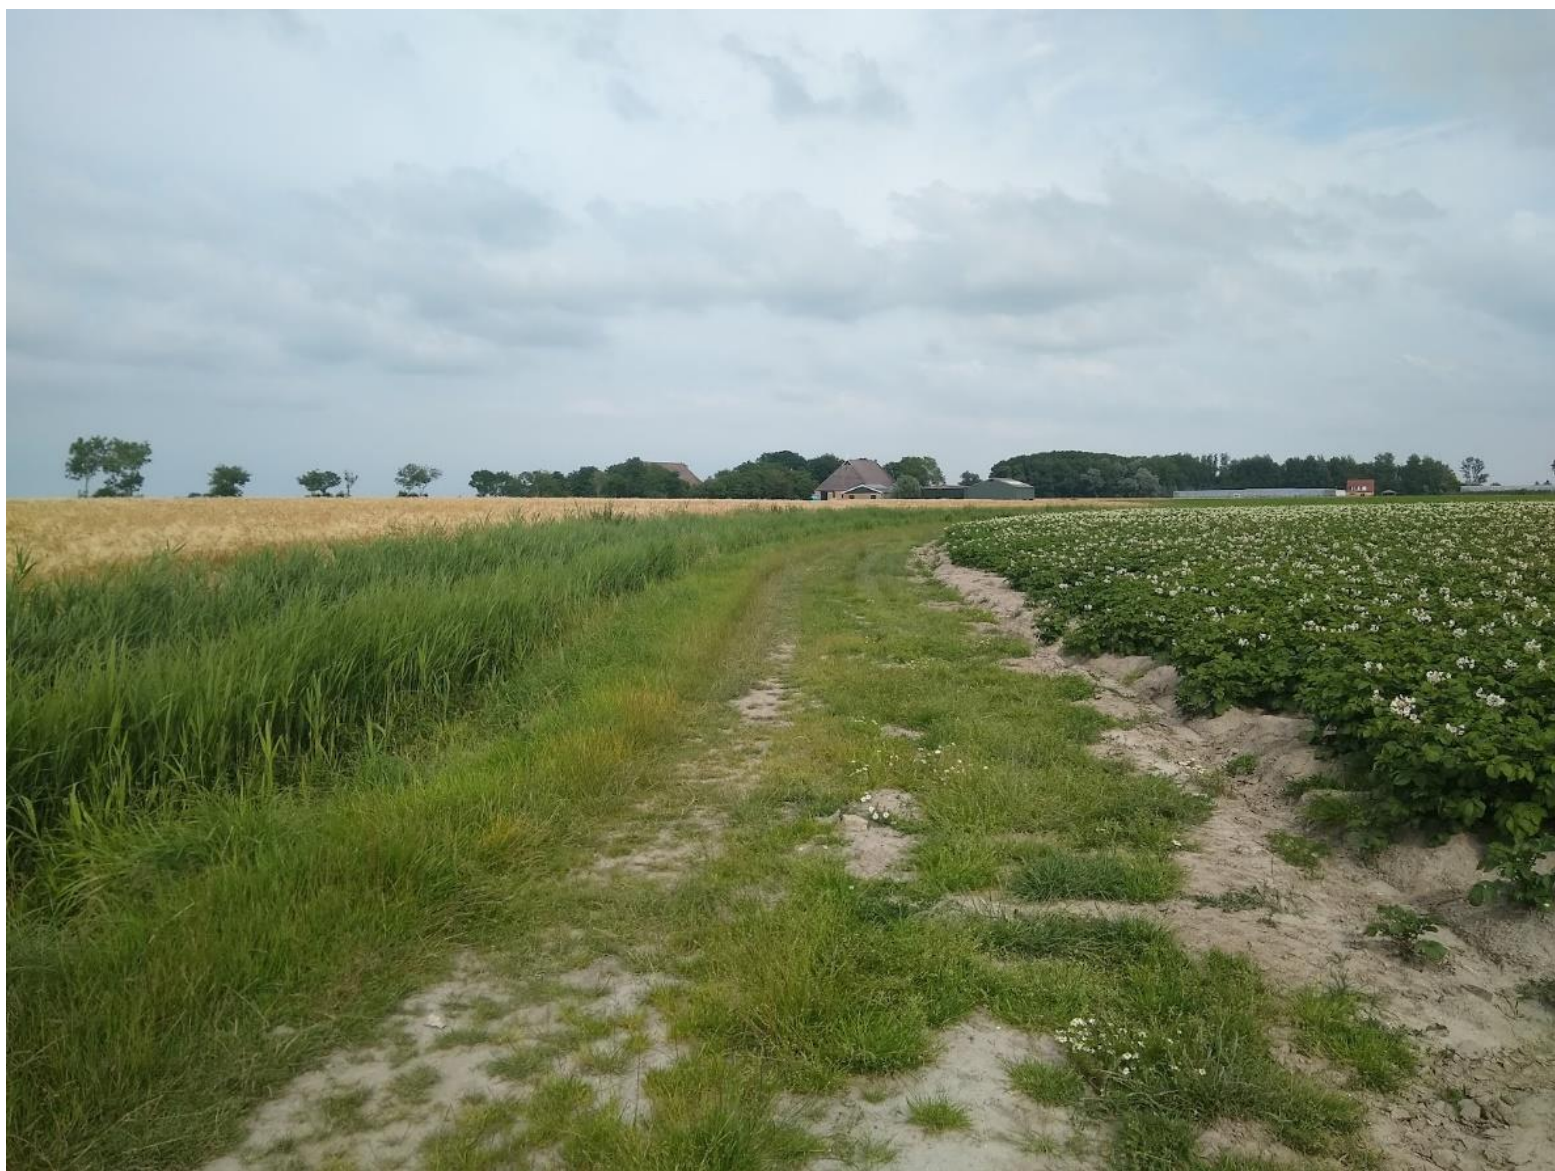
Afb. 3. De Papenlaan ten westen van Kimswerd behoort tot één van de oudste wegen van Súdwest-Fryslân

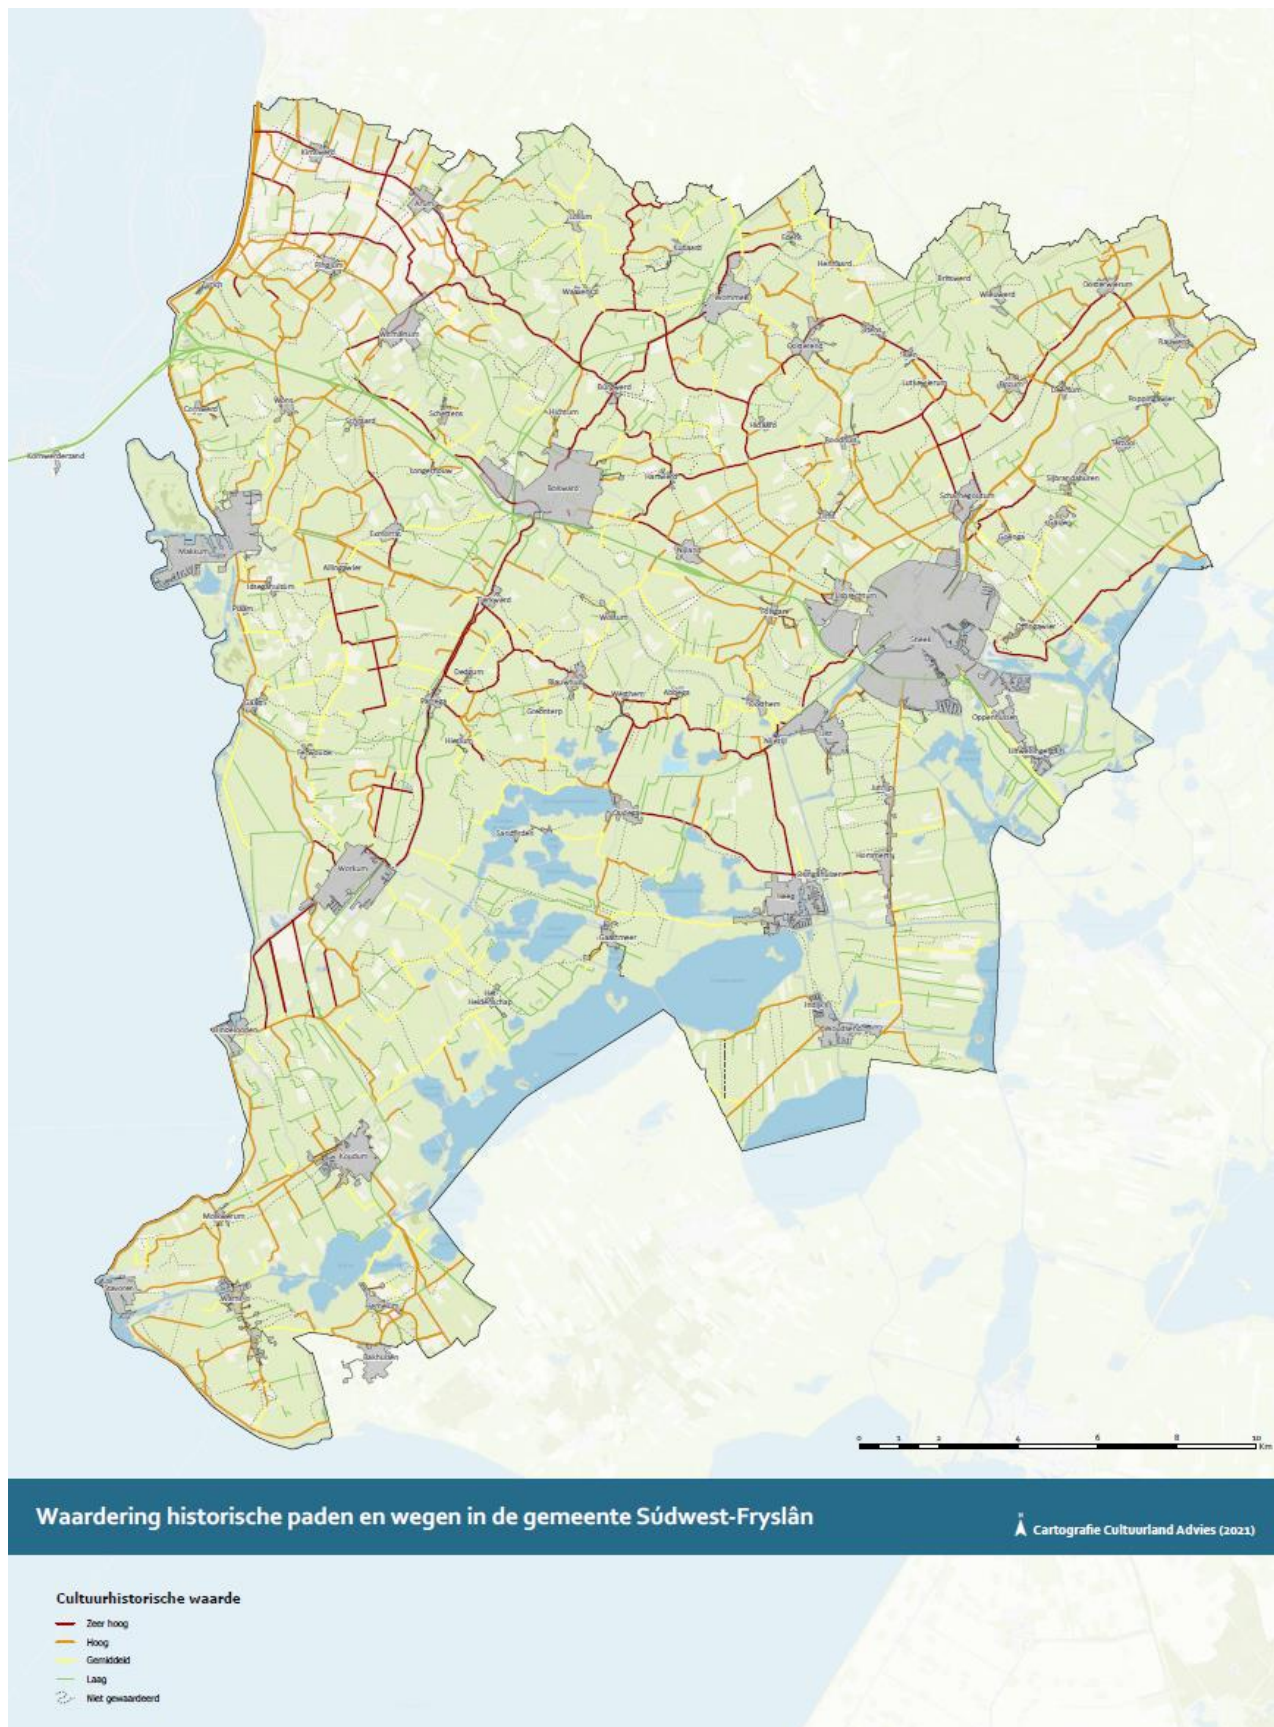
Afb. 4. Voorbeeld van de waarderingskaart. De kaart is als pdf (A1-formaat) in de bijlage van dit rapport opgenomen

Wanneer alle vier criteria gewaardeerd zijn, worden deze scores opgeteld tot een totaalscore. Daarna kunnen ze worden teruggerekend naar een eindwaardering. Deze waardering correspondeert met een kleur op de waarderingkaart (groen t/m rood), die in pdf-formaat is bijgeleverd bij dit rapport.

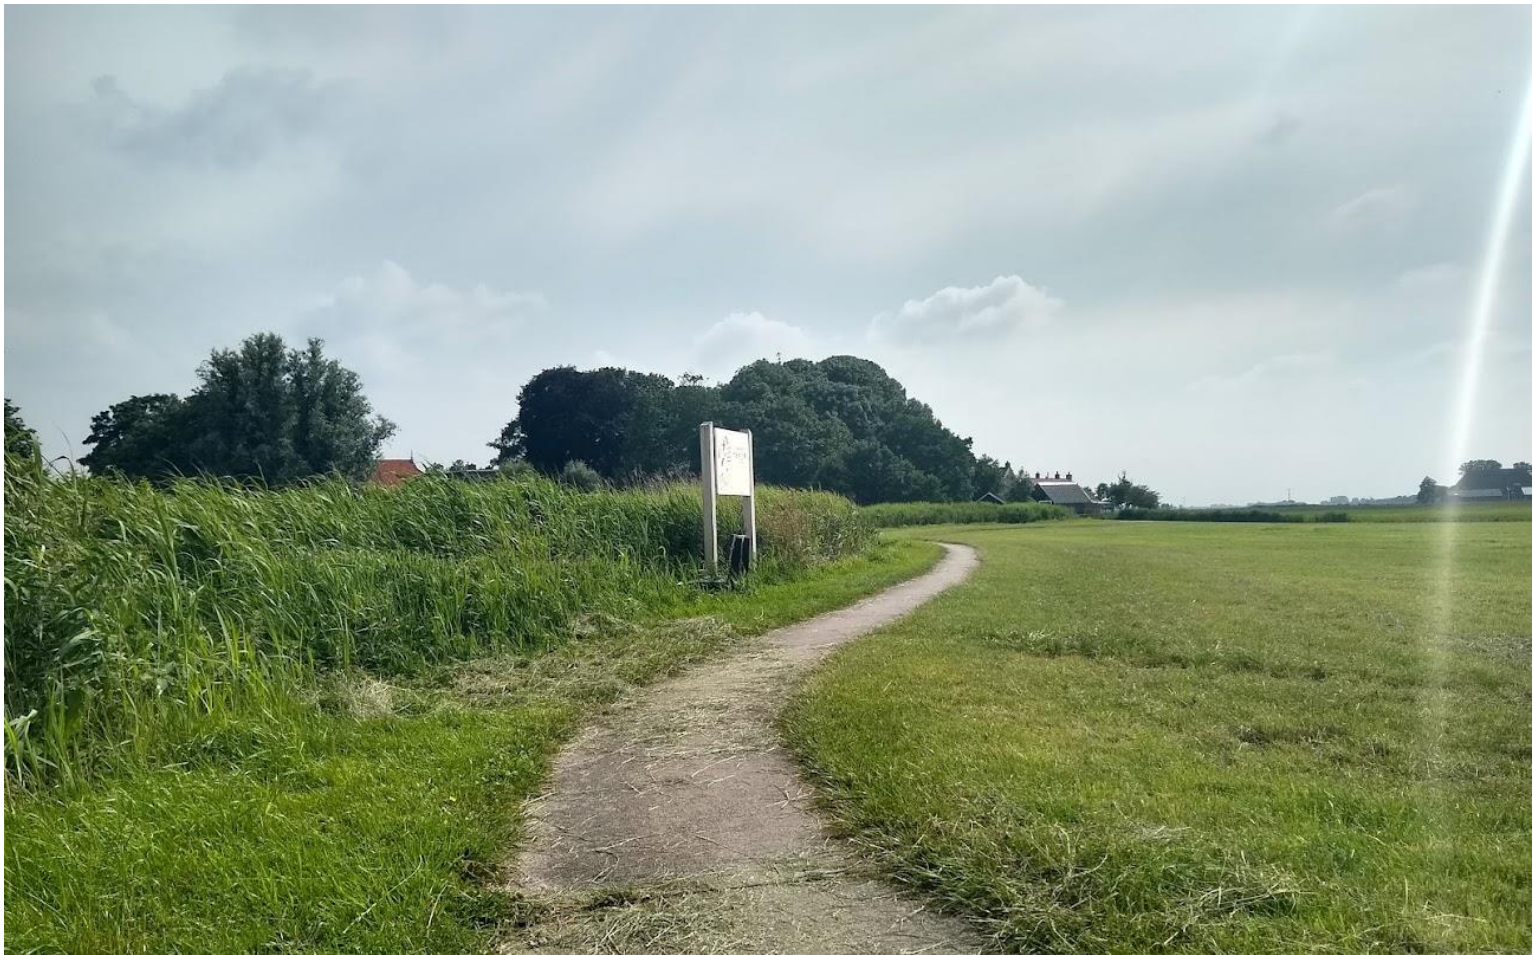
Afb. 5a (boven): Veel historische voetpaden zijn tegenwoordig in gebruik als fietspad en recreatieve wandelroute

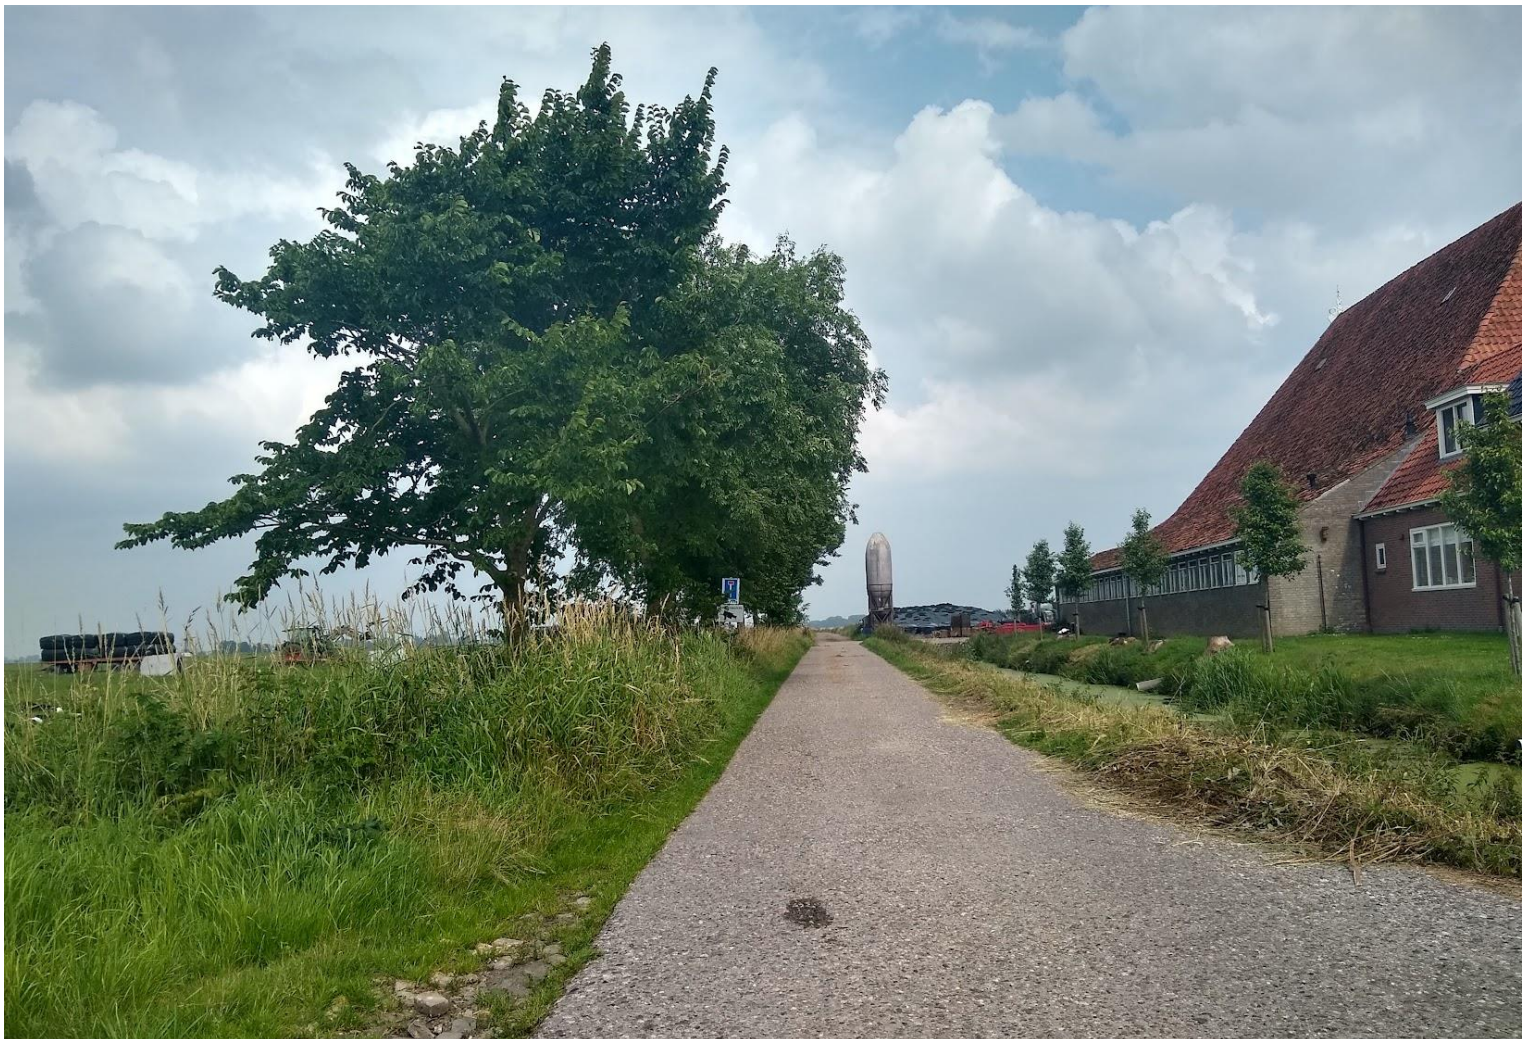
Afb. 5b (onder): De Nieuwelandsweg bij Tsjerkebuorren, een bijzondere hooiweg die in de 20ste eeuw een eigen waterschap kende
