## **Noorderwold - Eemvallei**

### **Bodemopbouw plangebied 1 fase**

### **Samenvatting uitgevoerde onderzoeken**

**Kenmerk** R002-1288966HFK-V01-xab-NL

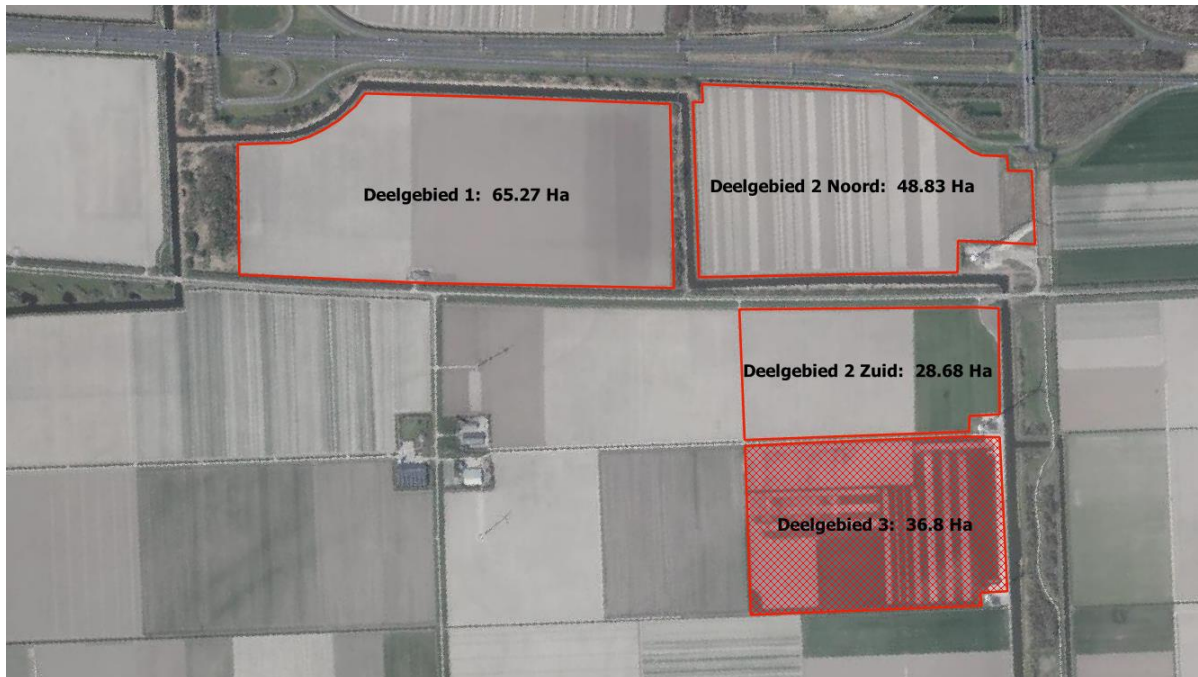
(overzicht deelgebieden fase 1 Noorder-Eemvallei)

De bodem van de huidige situatie van het gebied bestaat hoofdzakelijk uit akkerland en weiland. De deelgebieden 1 en 2 hebben een oppervlakte van circa 142 ha. Deelgebied 3 valt buiten deze samenvatting.

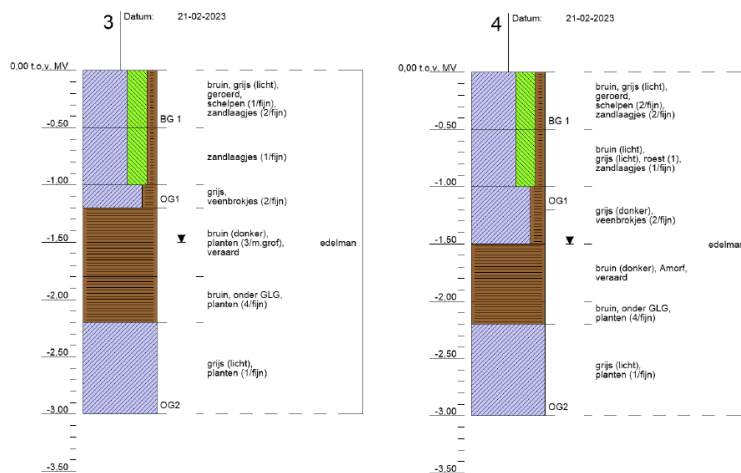
(referentie boringen 3 t/m 6 TAUW)

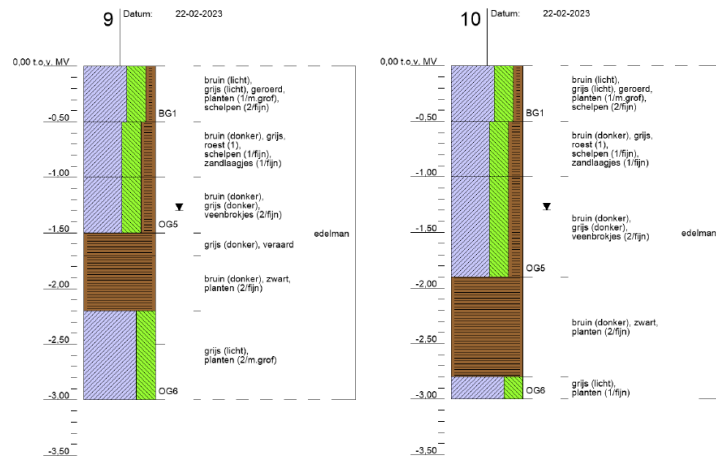
(referentie boringen 7 t/m 10 TAUW)

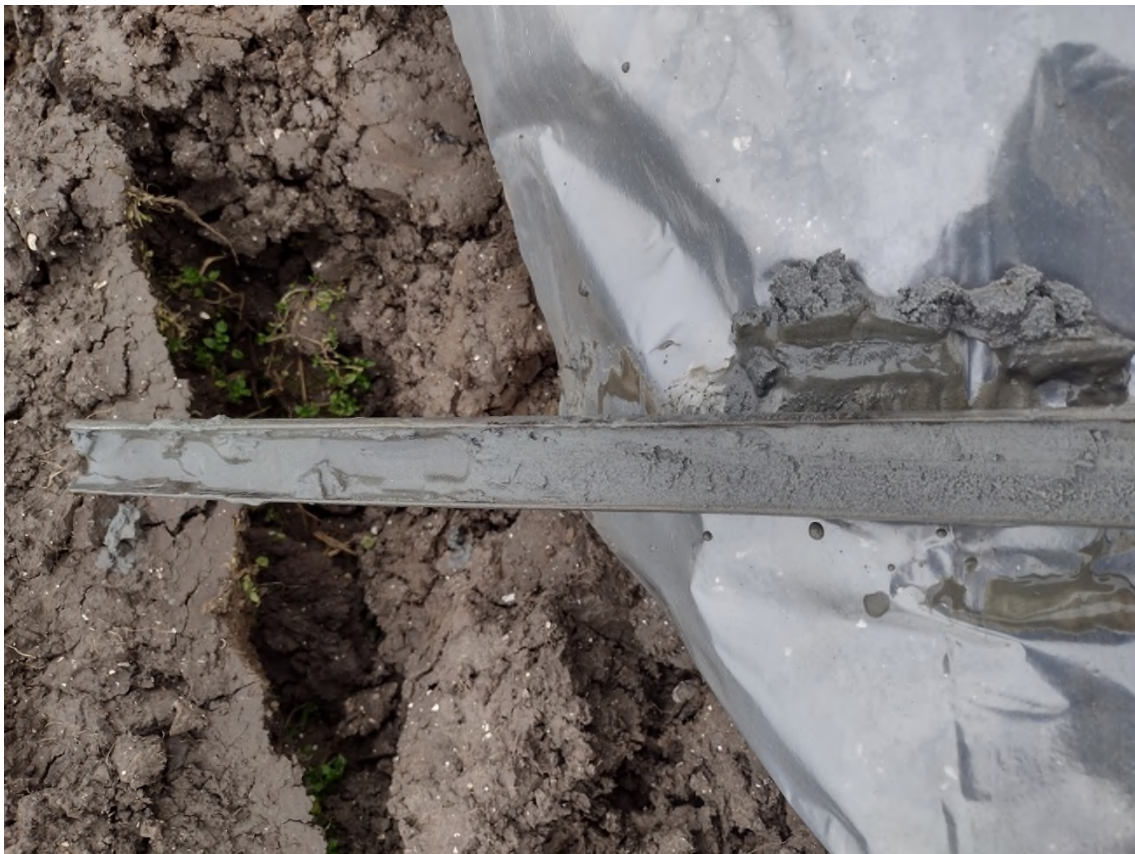
Boring 2 (zandlaag onderin)

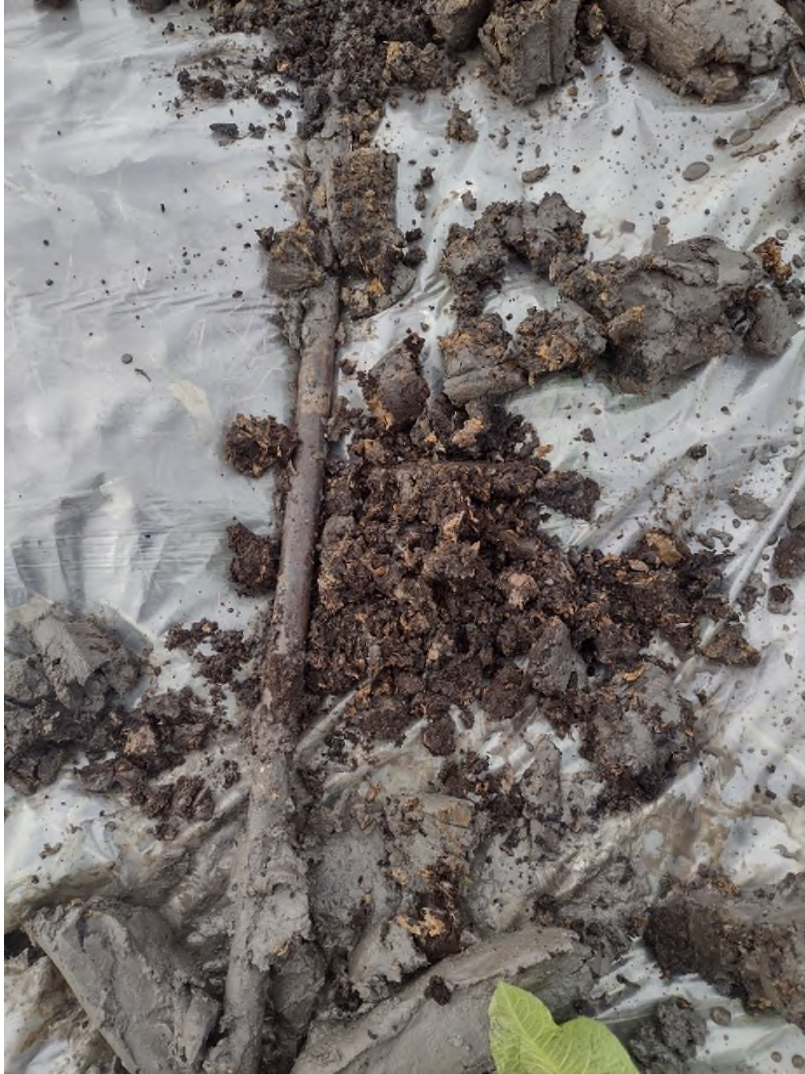
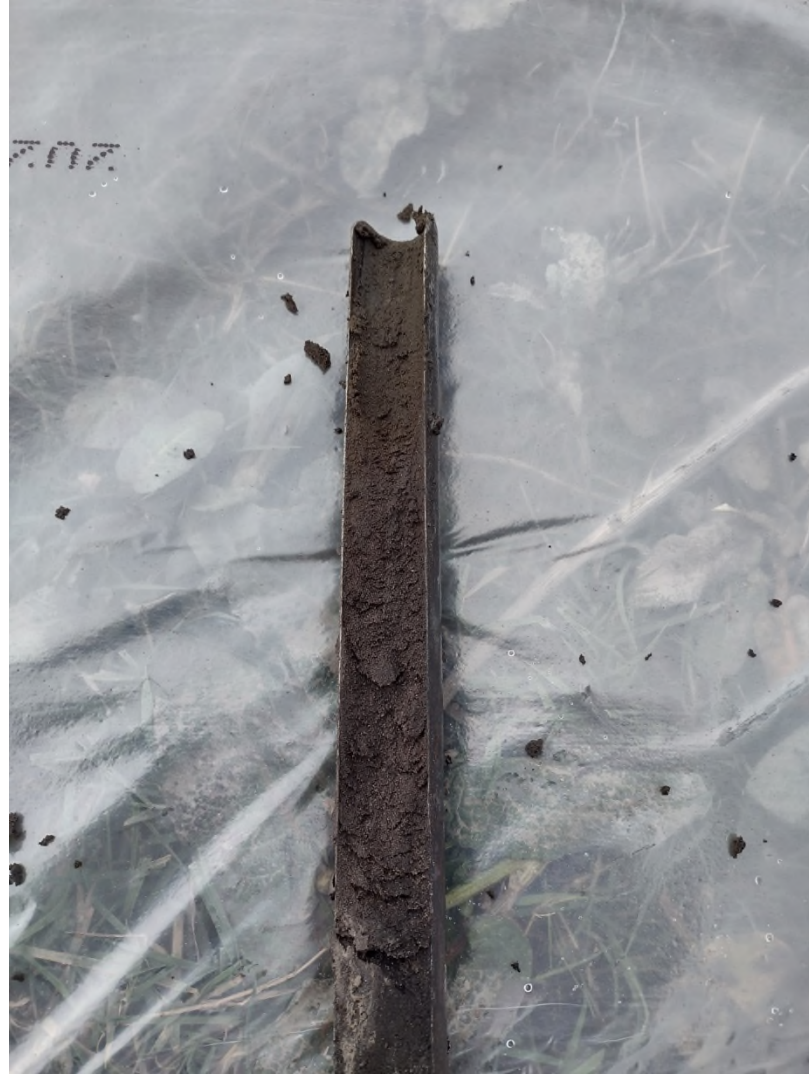
Boring 7 met tweede veenlaag (links) en boring 7 met dekzand (rechts)

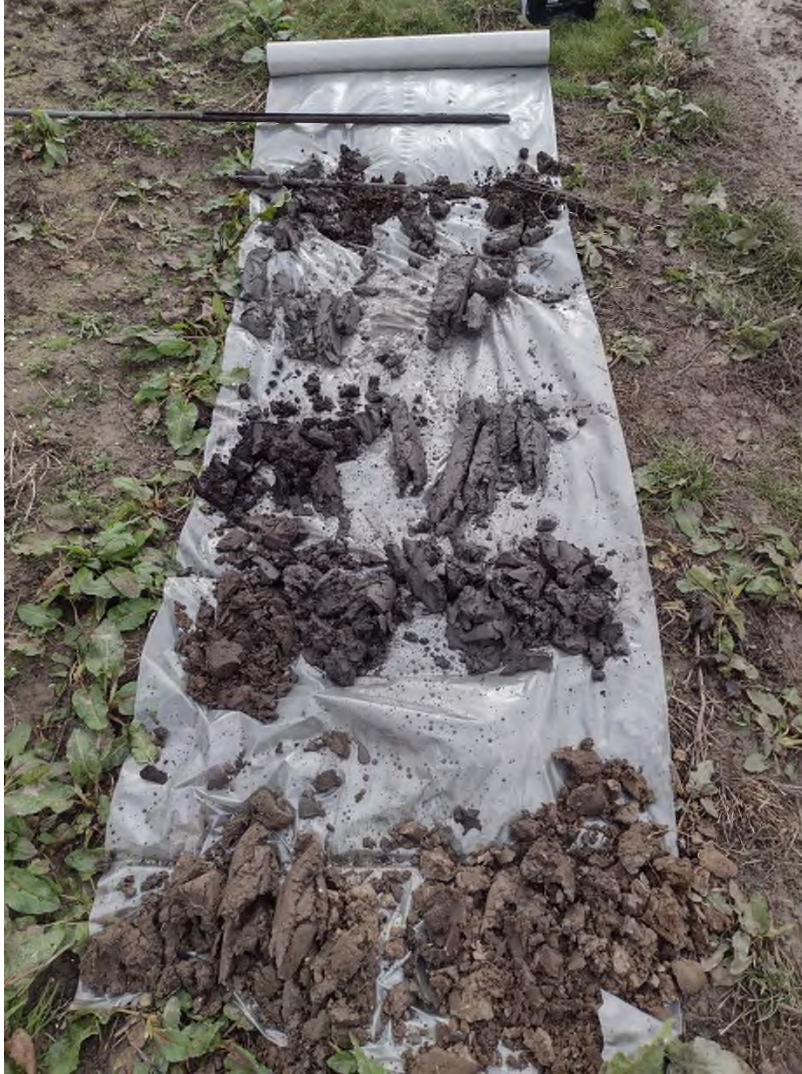
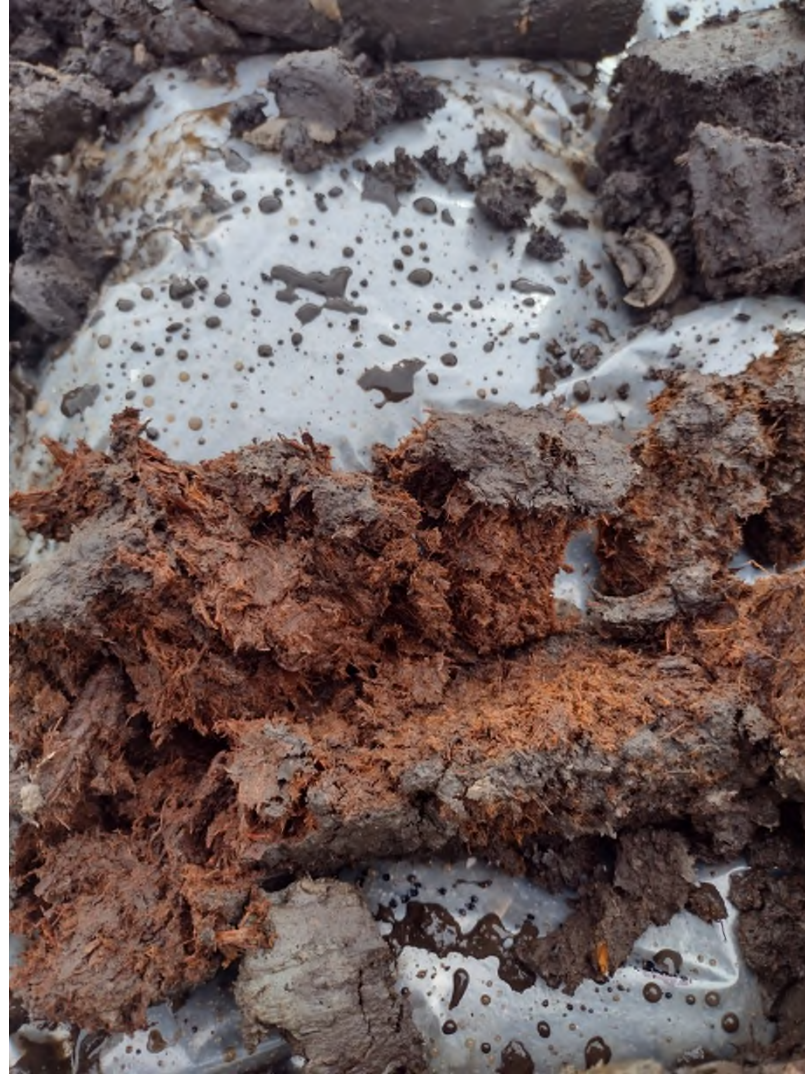
Boring 7 (links) en boring 8 met veenlaag (rechts)

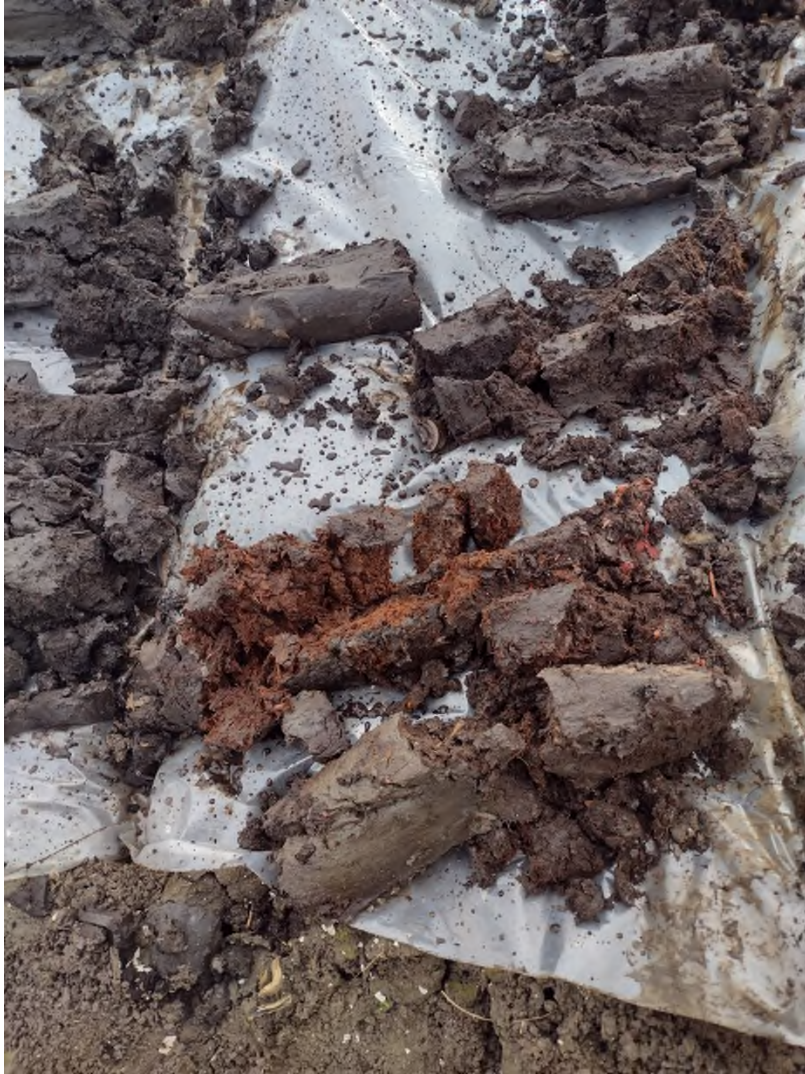
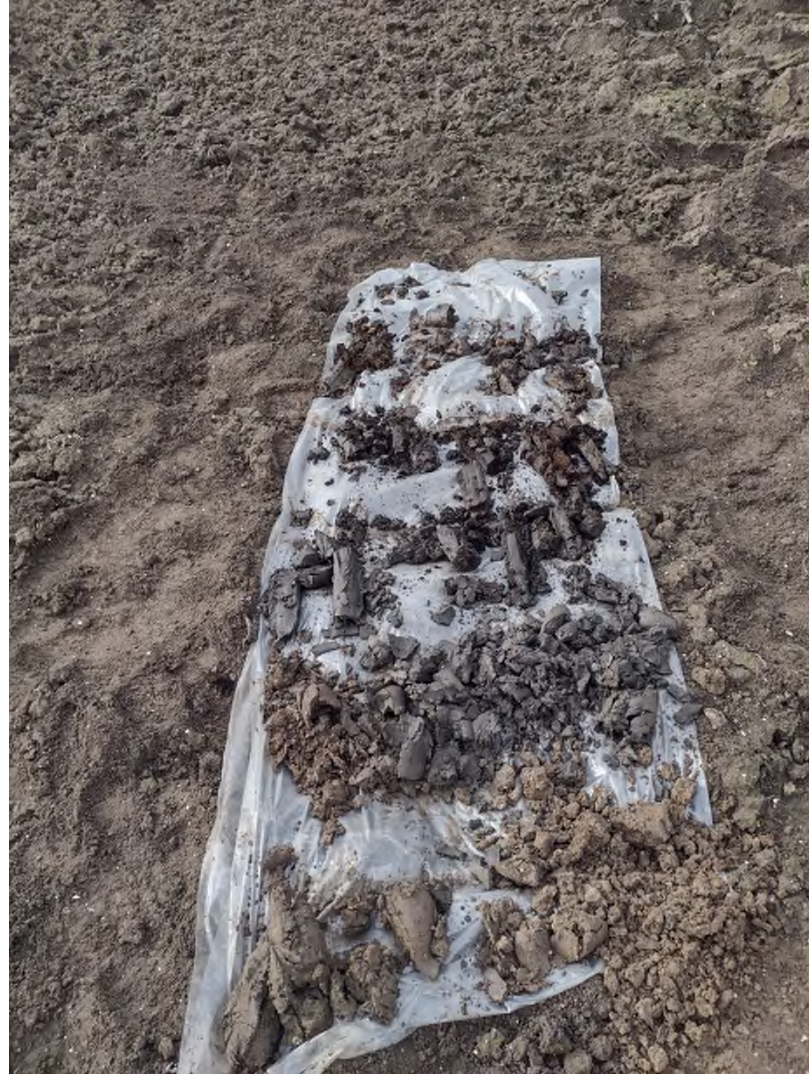
Boring 8 met veenlaag (links) en boring 8 (rechts)
