NUL-SITUATIE BODEMONDERZOEK

plaatsing van een CO₂-afvanginstallatie HVC Afvalenergiecentrale Alkmaar

Kenmerk: 20190439/rap01
Versie: 2
Datum: 29 oktober 2021

Opdrachtgever: HVC Groep
Postbus 9199
1800 GD Alkmaar

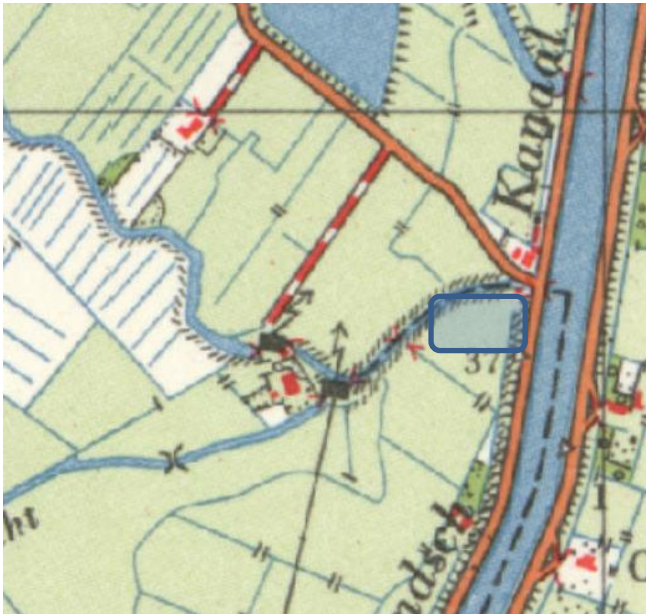
Kaart 1. 1970

Via topotijdreis.nl zijn historische kaarten opgevraagd. Deze kaarten laten zien dat het gebied in de periode tot aan 1970 een polderlandschap was. Hierna vond de eerste bebouwing plaats ten westen van de onderzoekslocatie. Vanaf de jaren '90 is het waterbassin op de locatie gerealiseerd en is het bedrijfsterrein nabij de onderzoekslocatie verder uitgebreid. Op de te onderzoeken locatie is geen watergang gedempt, wel is zichtbaar dat een watergang gedempt is nabij de locatie. De kaarten zijn opgenomen in bijlage 2.
