# Activiteitenplan Omgevingswet CUB, Sterke Lekdijk

Dijkversterking Culemborgse Veer - Beatrixsluis

Status uitgave: versie 2

Rapportnummer:	23-337
Projectnummer:	23-0465
Datum uitgave:	september 2024
Projectleider:	D. Emond
Tweede lezer:	D. Emond
Opdrachtgever:	HDSR Poldermolen 2 3994 DD Houten
Referentie opdrachtgever:	overeenkomst van opdracht d.d. 30 augustus 2023
Akkoord voor uitgave:	F. van Vliet
Foto omslag:	Waardenburg Ecology
Datum akkoord:	19 september 2024

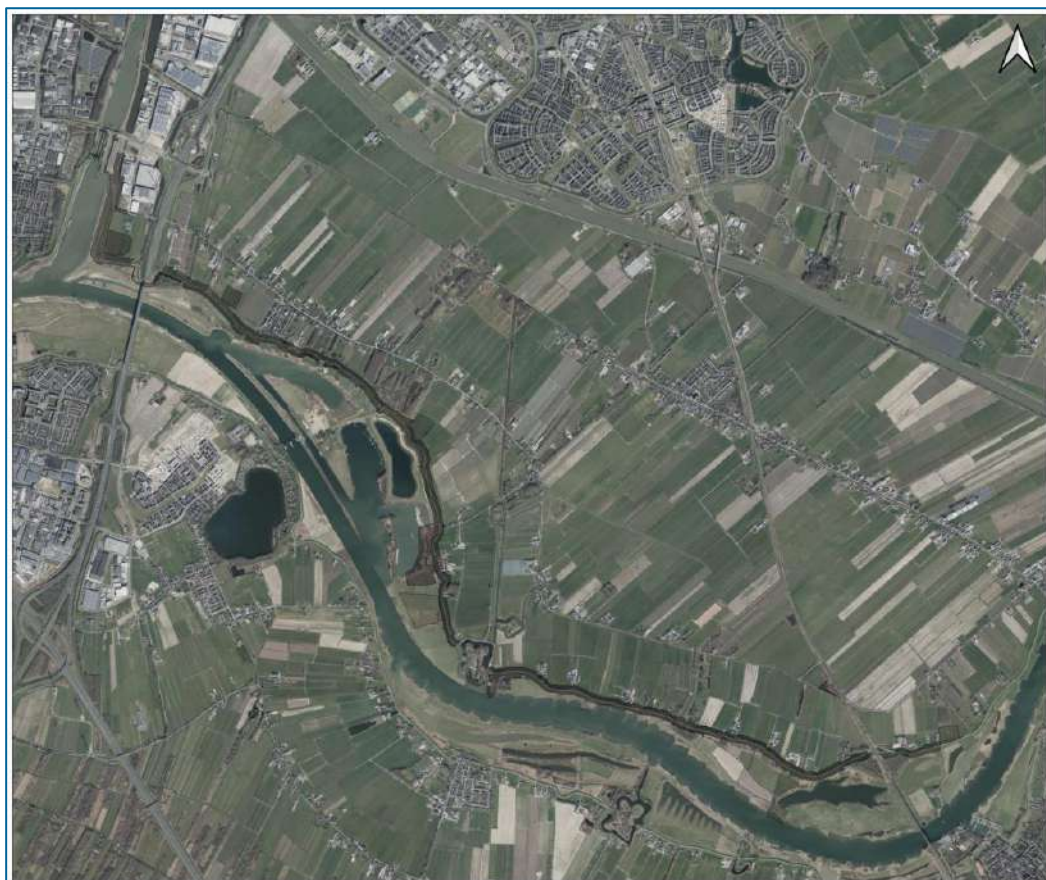
Figuur 1 Overzicht van het plangebied dijkversterkingsproject (zwartgrijze arcering). Bron: HDSR. De daadwerkelijke ingreep en werkterreinen is weergegeven op de kaarten in Bijlage V.

Het activiteitenplan betreft de dijkversterking zelf inclusief de beheerstroken die aan beide kanten van de dijk vijf meter breed zijn (zie laag 'dijkversterking + GOP' op de kaarten in Bijlage V). De toekomstige beheerstroken zijn kleiner dan de benodigde werkstroken voor het dijkversterkingsproject. Daarnaast zijn voor de versterking tijdelijke bouwdepots voorzien die gebruikt worden als laad- en loslocaties, opslag van materialen en bouwketen. De werkstroken en bouwdepots zijn als 'werkterrein' weergegeven op de kaarten in bijlage V.

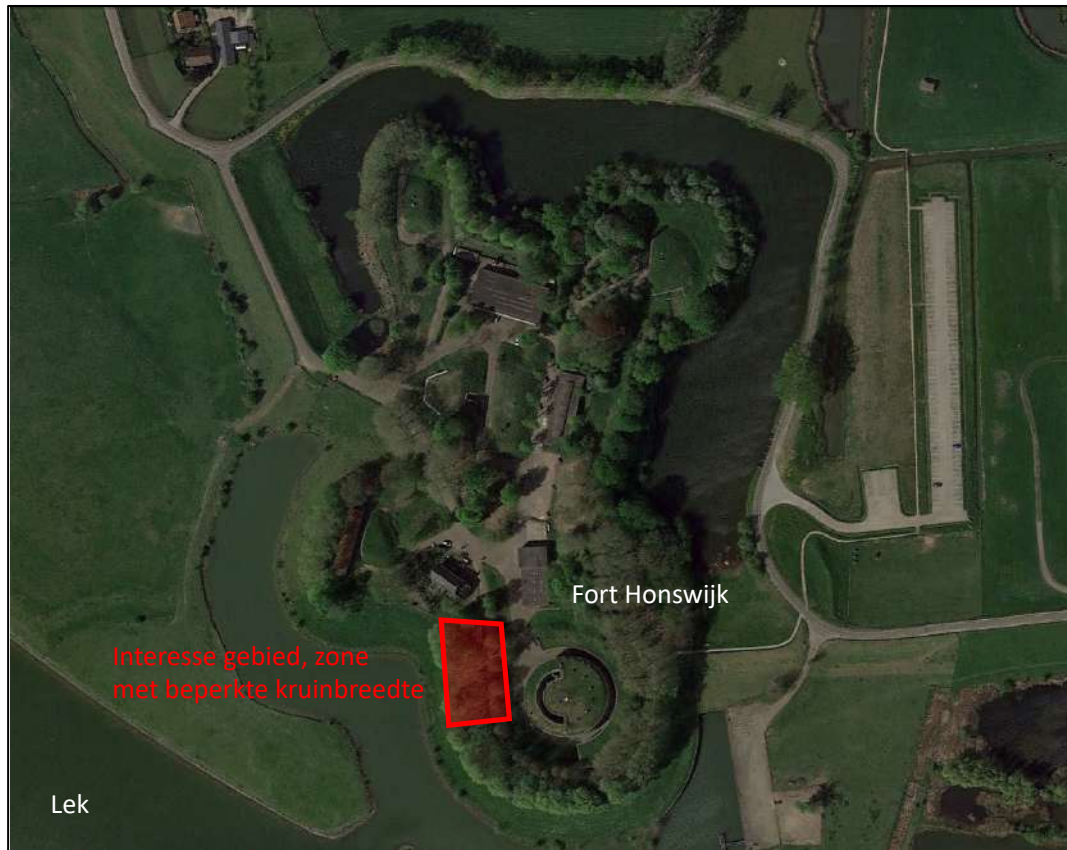
*Figuur 6. Locatie Fort Honswijk, waarvan een klein deel niet voldoet aan de eisen voor de dijkversterking. Binnen het rode vlak dient het maaiveld circa 1 meter opgehoogd te worden (bron: HDSR).*

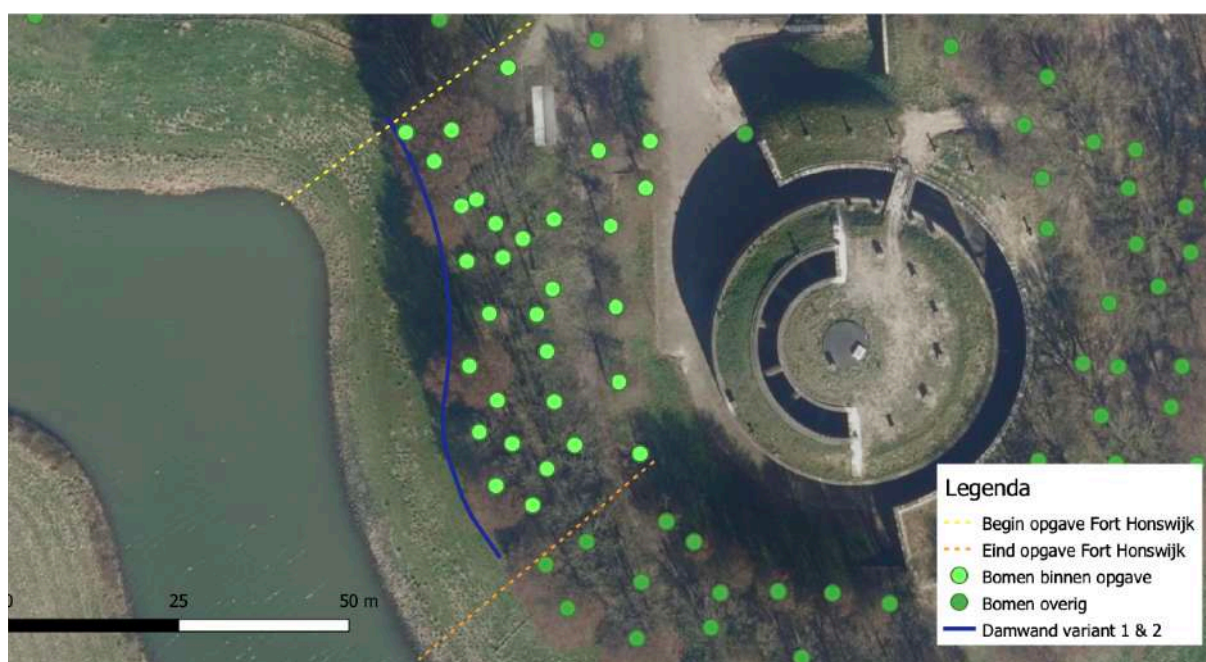
*Figuur 1: De varianten 1 en 2; de plaatsing van een damwand met grondaanvulling(en).*

Middels een veldbezoek zijn drie (hoofd) varianten om de verhoging van de dijkhoogte voor het dijkdeel op het forteiland van Fort Honswijk beoordeeld. Tevens is gekeken hoe de negatieve effecten te mitigeren zijn. Hieronder worden de drie varianten besproken. Indien voor de uitvoering een aanvullend natuuronderzoek en/of aanvraag Wet Natuurbescherming nodig is, is dit ook opgemerkt.

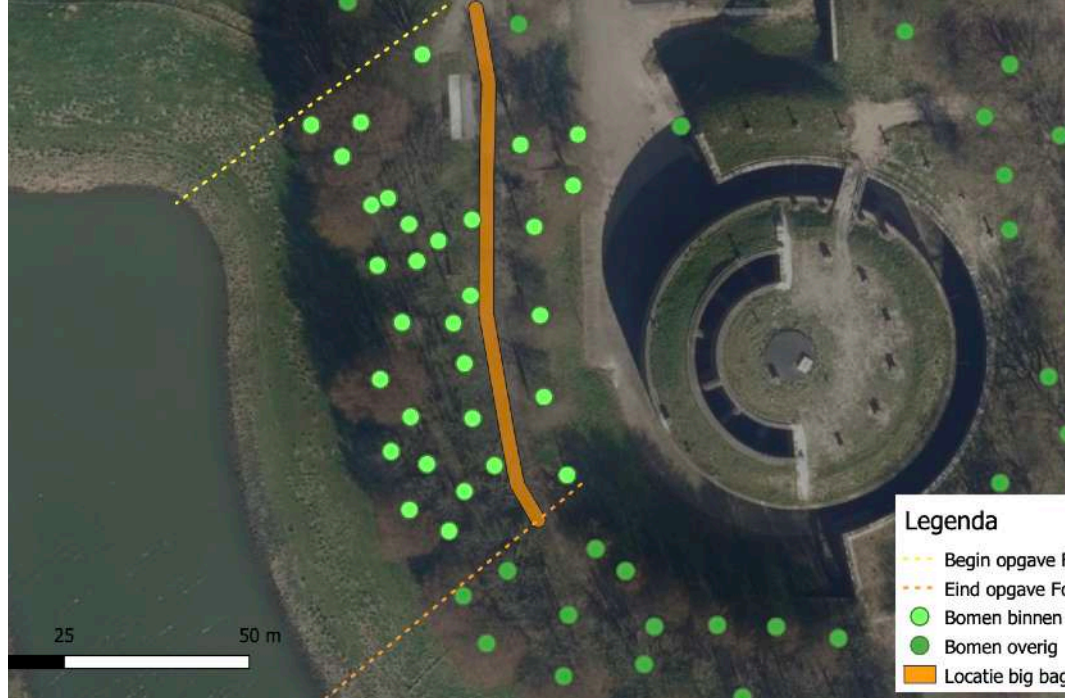
*Figuur 5: variant 6, het bij calamiteiten plaatsen van bigbags.*

Deze variant 5 is één van de varianten die op korte termijn de meeste schade zal opleveren. Tevens is er onzekerheid over de overlevingskansen van de andere omliggende bomen en struiken. Daarnaast is er de onzekerheid of andere partijen deze herplant toestaan, of andere eisen aan deze begroeiing stellen.

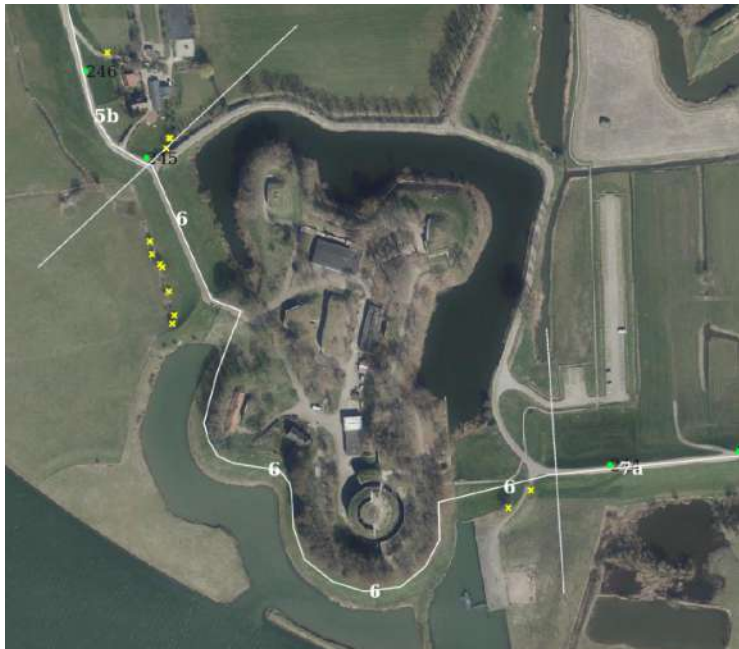
*Figuur 6: De buiten het forteiland te verwijderen bomen bij de verhoging van de noordelijke Lekdijk bij Fort Honswijk.*

De te verwijderen bomen zijn een onderdeel van de migratieroute die langs de noordelijke Lekdijk loopt. Deze korte rijen bomen bieden slecht plaatselijk beschutting maar zijn waarschijnlijk wel belangrijke bakens tijdens de migratie van vleermuizen. Enkele van de bomen hebben holten en kunnen dienen als nestplek voor de steenuil. Voorafgaand aan het verwijderen van deze elementen is aanvullend natuuronderzoek noodzakelijk naar steenuil, rugstreeppad en ruige dwergvleermuis. Afhankelijk van de resultaten is er voor de beschermde soorten een ontheffing Wet natuurbescherming nodig.

De functies (bakens in de) migratieroute voor vleermuizen en nestplek voor steenuilen kunnen relatief eenvoudig gemitigeerd worden door enkele jaren voorafgaand aan de ingreep maatregelen te nemen zoals het aanplanten van groepjes (knot)wilgen en het plaatsen van nestkasten. Voor de rugstreeppad geldt dan het voorkomen van slachtoffers door het nemen van werende maatregelen (schermen+wegvangen).
