Inventariserend Veldonderzoek (onderwaterfase verkennend)  
**Markerzand, Markermeer**

**Periplus Archeomare rapport 15A012-02**

Inventariserend Veldonderzoek (onderwaterfase verkennend)  
Markerzand, Markermeer

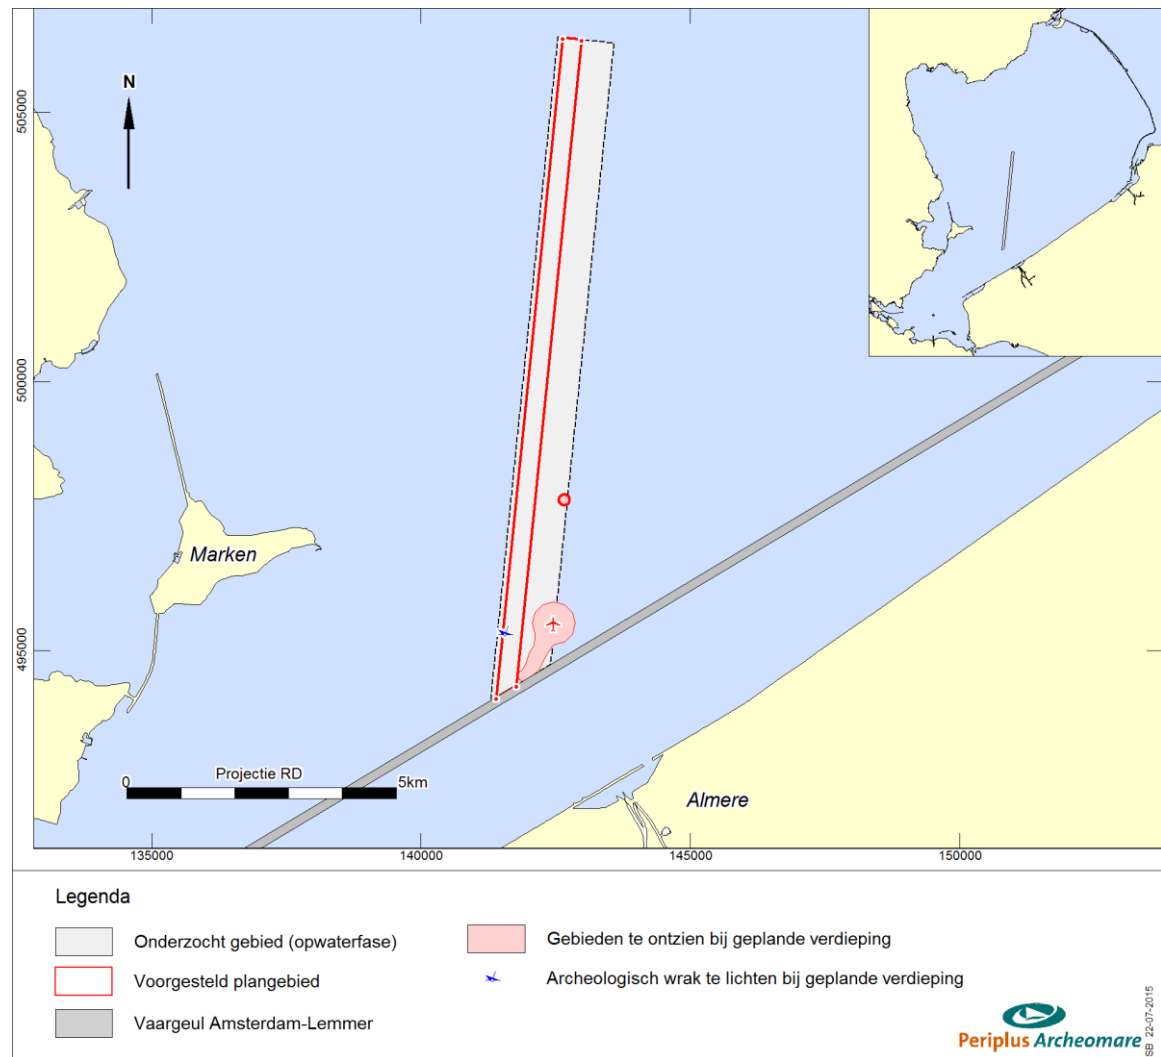
Afbeelding 1. Het aangepaste plangebied met de locaties te ontzien bij voorgenomen verdiepingswerkzaamheden

Het wrak op locatie 75 valt wel binnen het aangepaste plangebied. Geadviseerd wordt om het wrak op zorgvuldige wijze te lichten zodat het aan de oppervlakte door een gespecialiseerd archeoloog nader kan worden onderzocht en gedocumenteerd.

Het kan niet worden uitgesloten dat zich in de rest van het aangepaste plangebied toch nog objecten van cultuurhistorische waarde bevinden. Wij adviseren daarom in het bestek van de geplande werkzaamheden een protocol op te nemen over de handelwijze voor de uitvoerder en uitvoeringsbegeleider bij een archeologische vondst. In geval van een vondst dient contact opgenomen te worden met het bevoegd gezag, zoals dat in de Monumentenwet 1988 (herzien in 2007) staat voorgeschreven.

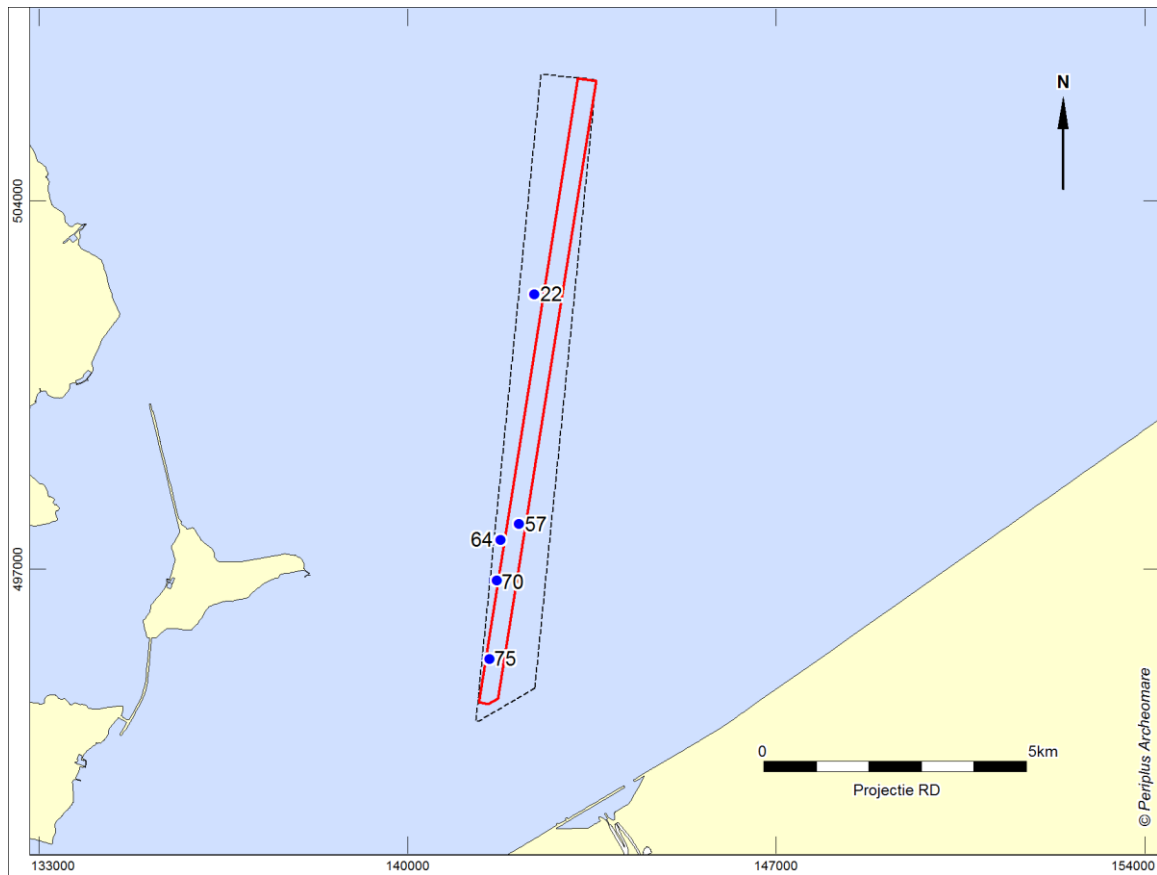
Afbeelding 6. De onderzoekslocaties

Het zicht onder water was zeer slecht, 0-10 cm, waardoor de duikinspecties op de tast zijn uitgevoerd.
