DEFINITIEF, vastgesteld door Dijkgraaf en
Heemraden van Waterschap Zuiderzeeland in haar
vergadering van 20 november 2018

Wettelijke Beoordeling Primaire Waterkering normtraject 8-3

20 november 2018

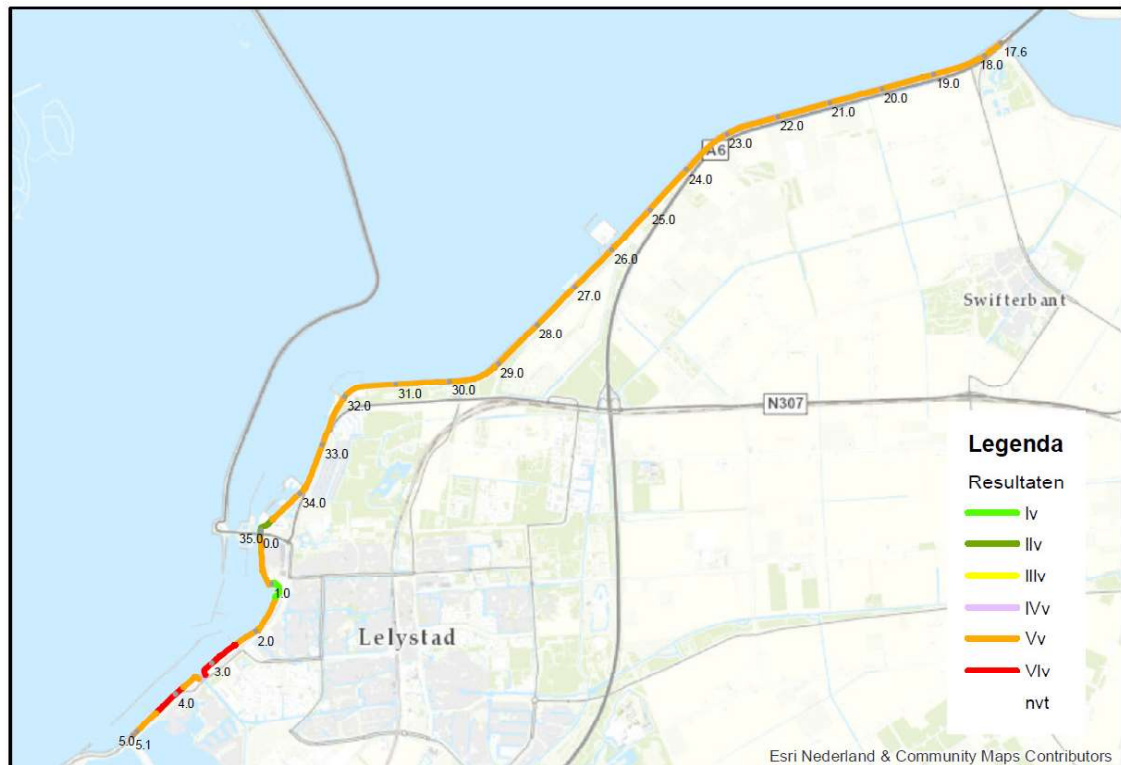
Tabel 1: Veiligheidsoordeel

Voor het faalmechanisme grasbekleding erosie kruin en binnentalud wordt de grootste afstand tot de norm gevonden. Met name de faalmechanismen met betrekking tot de bekleding van de waterkering voldoen niet aan de ondergrens.

Aan het veiligheidsoordeel in categorie D zijn verschillende oorzaken debet. De belangrijkste is de normsprong die het dijktraject maakt ten opzichte van de overschrijdingsnorm die tot 1 januari 2017 gold. De waterstanden die met het WBI 2017 zijn berekend bij de nieuwe overstromingsnorm liggen ca. 0,50 à 0,60 meter hoger dan de waterstanden behorende bij de norm die tot 1 januari 2017 gold. De bestaande dijken zijn hier in het verleden niet op ontworpen en aangelegd. Naast de hogere waterstanden zijn ook de eisen die aan de dijk worden gesteld aanzienlijk hoger. Kortom het lag in de lijn der verwachting dat dijktraject 8-3 aan de norm zou voldoen. Deze veiligheidsbeoordeling conform het WBI 2017 bevestigt dit beeld.

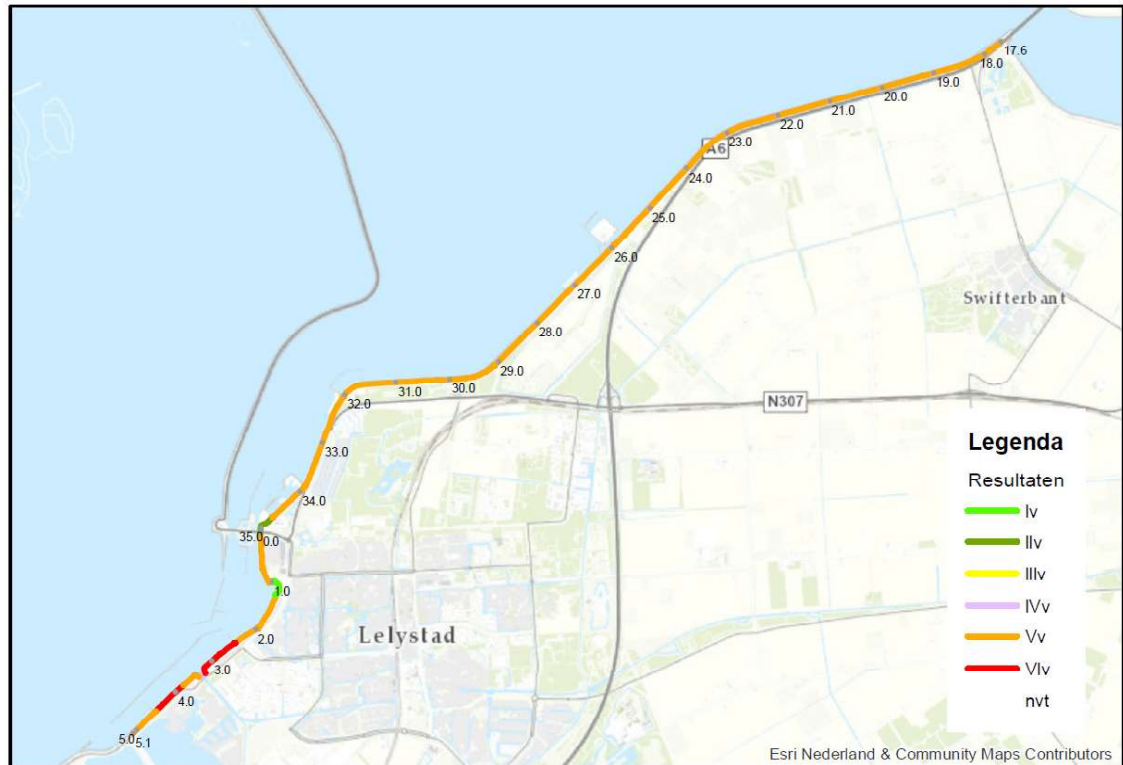
Figuur 12: Veiligheidsoordeel ruimtelijk voor alle sporen per (deel)vak

In Figuur 12 is het veiligheidsoordeel ruimtelijk weergegeven.

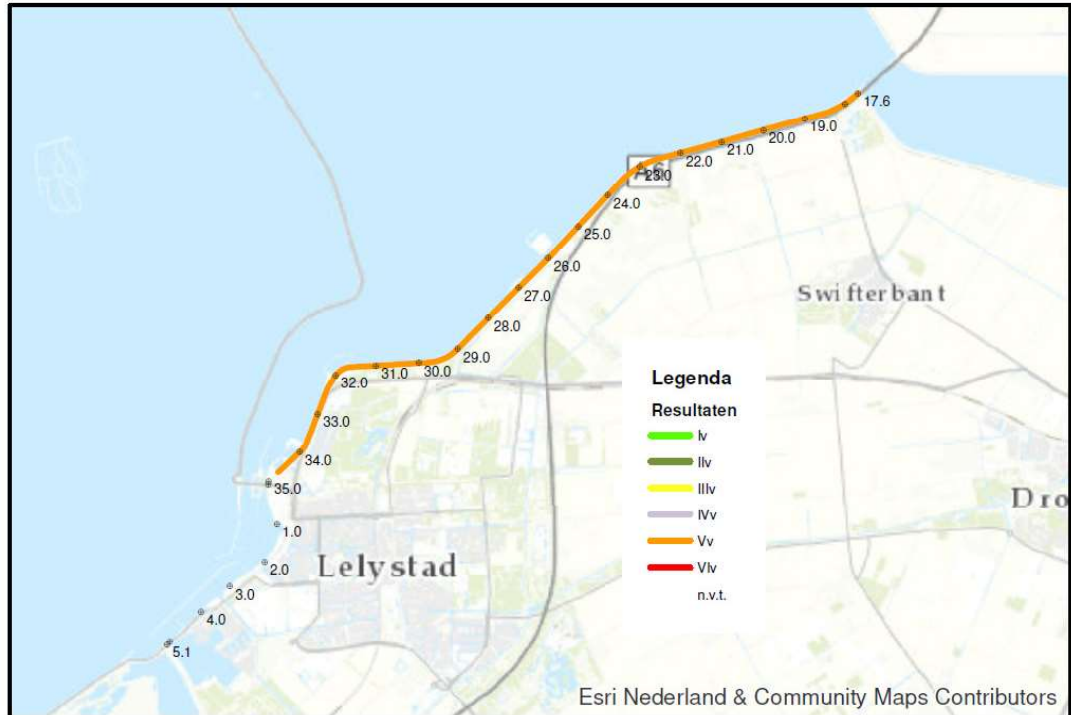
Figuur 24: oordeel op faalmechanisme AGK

Het asfalt bevindt zich op de buitenberm van de waterkering en is aangelegd als onderhoudspad. Op basis van een toets op maat is gebleken dat de asfaltbekleding op de IJsselmeerdijk niet voldoet aan de ondergrens (score V_v). Het waterschap heeft hiervoor een redeneerlijn opgesteld om binnen een toets op maat het asfalt af te keuren vanwege het zeer waarschijnlijk niet waterdicht zijn van de funderingslaag. Binnen deze redeneerlijn is besloten om te stoppen met een verdere beoordeling omdat de inspanning voor optimalisatie (o.a. ontwikkeling nieuw rekenmodel) niet opweegt tegen het feit dat de asfaltbekleding toch aangepakt wordt vanwege de benodigde aanpassingen van het buitentalud in het kader van een dijkversterking.

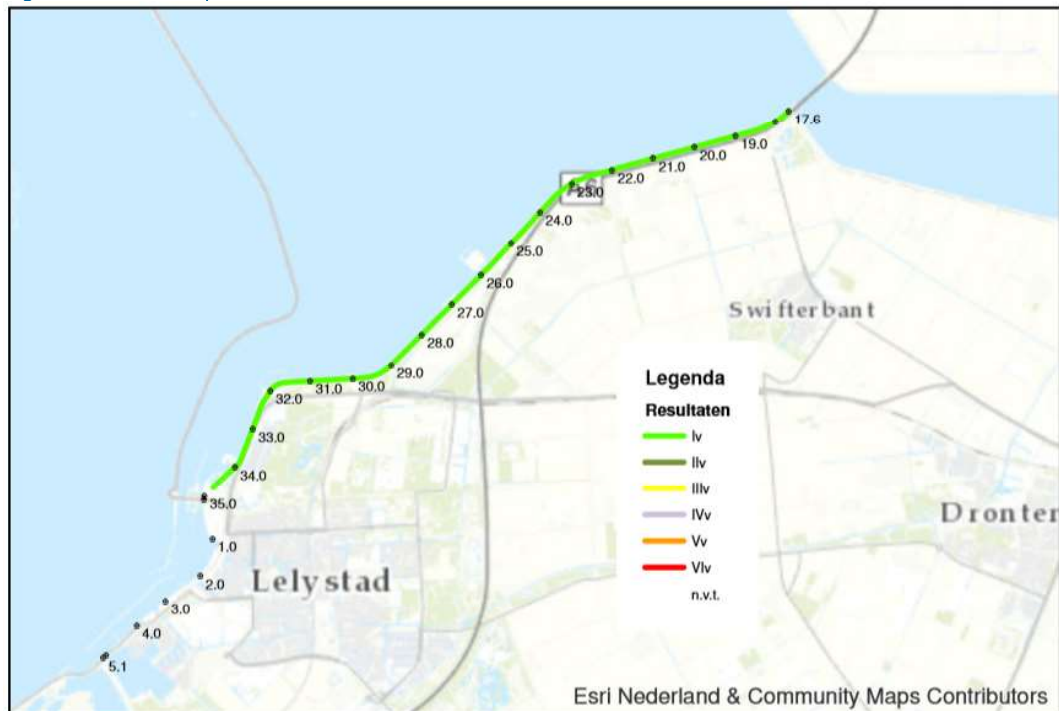
Figuur 25: oordeel op faalmechanisme AWO

Het asfalt bevindt zich op de buitenberm van de waterkering en is aangelegd als onderhoudspad. Op basis van een eenvoudige toets is gebleken dat de asfaltbekleding op de IJsselmeerdijk ruim voldoet aan de signaleringswaarde (score I_v).

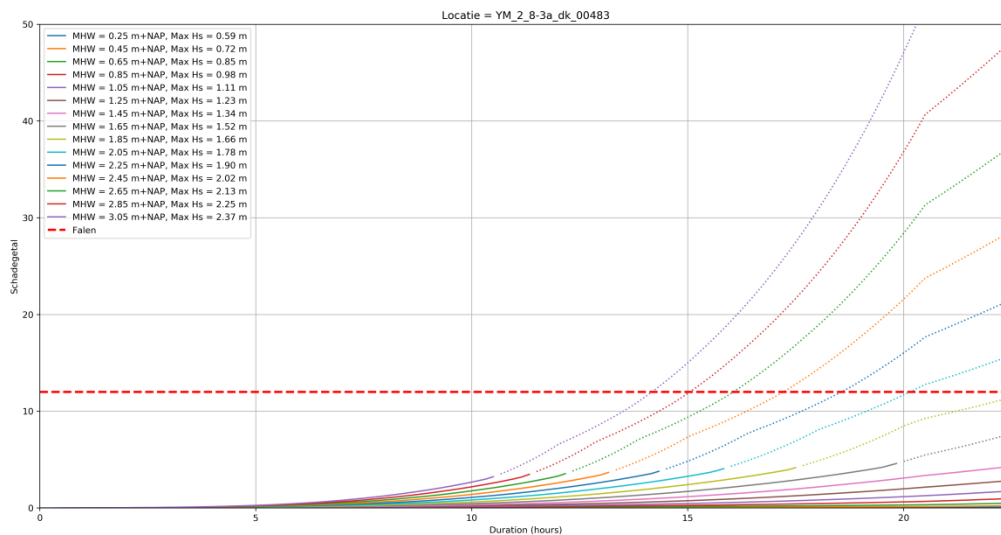
Figuur 2-6: Verloop schadegetal (van der Meer), gegeven combinatie h/H_s .

In Figuur 2-6 is met de dikke rode stippellijn het criterium voor maximaal toelaatbare schade weergegeven en met de dunne stippellijnen de condities waarin de waterdiepte boven de kruin van de dam groter is dan één golfhoogte. De Van der Meer formule is dan strikt genomen niet geldig aangezien er geen golfklap meer plaatsvindt. De zogenaamde *near-bed-structure formules* uit de

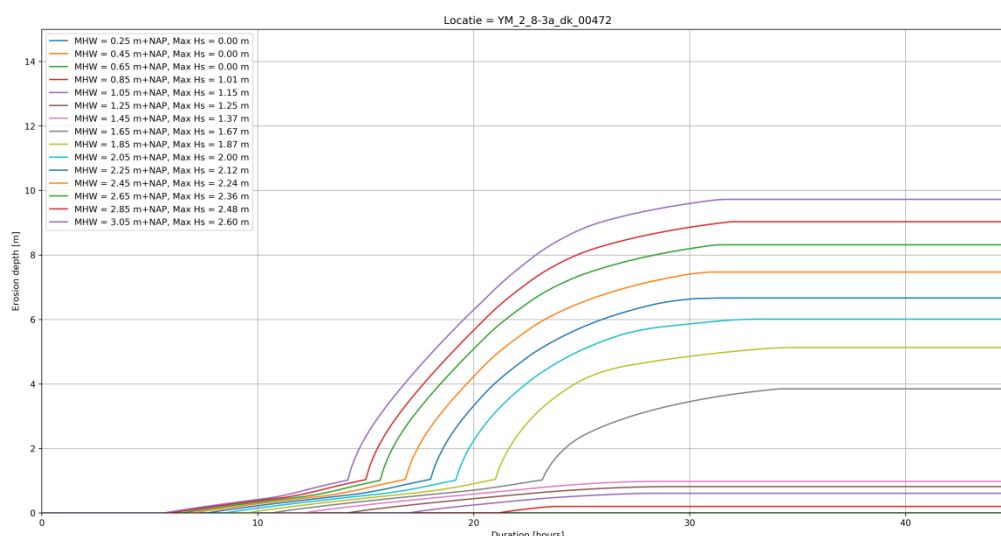
Figuur 2-10: Erosie Parkhaven havendam B (basalt, klei, zand)

In Figuur 2-10 is de invloed van de basalt bekleding te zien doordat de erosie pas start na minimaal 7 uur.

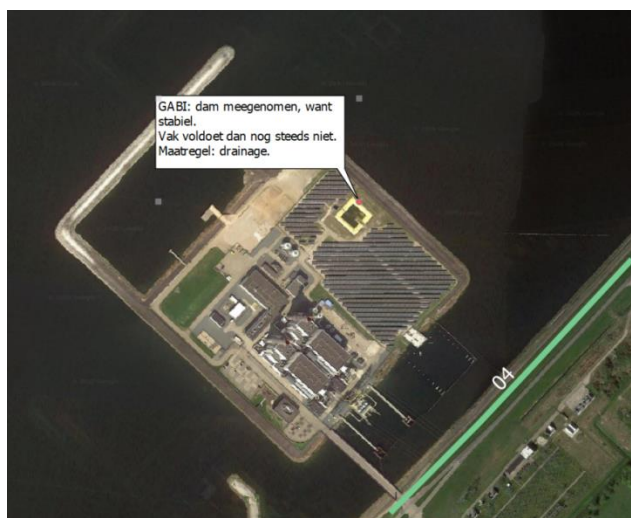
Figuur 2-12: Vak 4 GABI, Maximacentrale

GABI speelt bij drie vakken een rol, nl. daar waar geen drainage aanwezig is of de werking niet is aangetoond. Het betreft GABI vakken 2, 4 en 6 (oud). Alleen bij vak 4 is sprake van een voorliggende dam (Maximacentrale, zie Figuur 2-12), dit vak voldoet echter zelfs met voorliggende dam niet, omdat er feitelijk sprake is van een coupure, een lokale verlaging van de kruin. De standzekerheid van de Maximacentrale heeft dan ook geen impact op het GABI-resultaat. Dit is gevisualiseerd in onderstaande figuren en tabel.

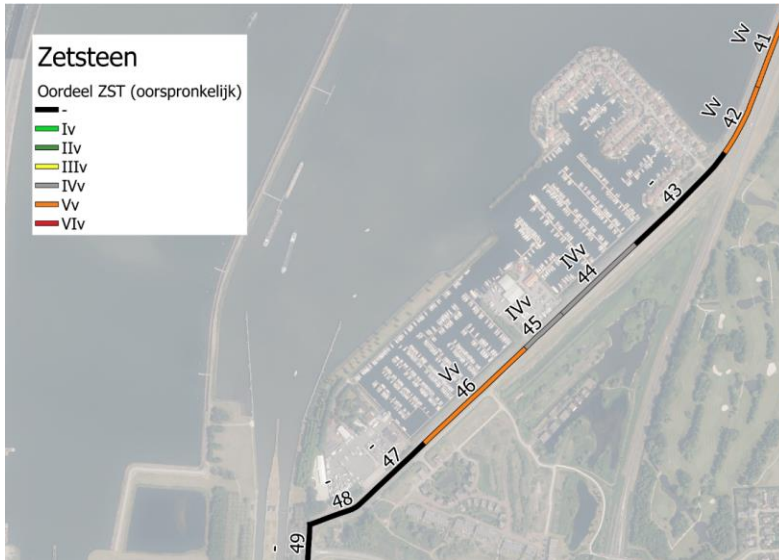
Figuur 2-19: Vakindeling en resultaat Zetsteen oorspronkelijke beoordeling (Parkhavengebied)

Dijkvak ZST	Dijkvak totaal	Havendam	Standzeker?	Oordeel oorspronkelijk	Oordeel NAV
30	43	Parkhaven, schiereiland A	Ja	-	IIv
31	44	Parkhaven, schiereiland A	Ja	IVv	IIv
32	45	Nvt ¹	Nvt ¹	IVv	IIv
33	46	Parkhaven, havendam B	Ja	Vv	IIv
34	47,48	Nvt ¹	Nvt ¹	-	IIv

¹ Effect havendam niet beschouwd: vakken scoren voldoende (cat IIv) als gevolg van hoog voorland

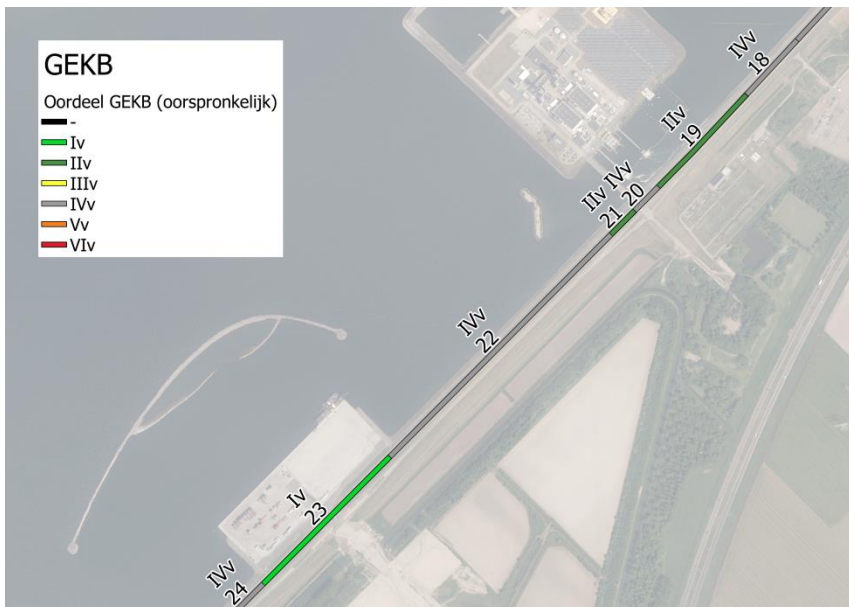
Figuur 2-23: Oorspronkelijk resultaat GEKB volgens nieuwe vakindeling (totaal)

Vak 11 (oude vakindeling GEKB) voldeed niet (IVv) met een standzekere Maximacentrale voor wat betreft GEKB. Een nadere veiligheidsanalyse verandert daar niets aan. Vakken 10 en 12 voldeden al wel (IIv) met een geschematiseerde dam. Ook daar verandert de NVA niets aan.

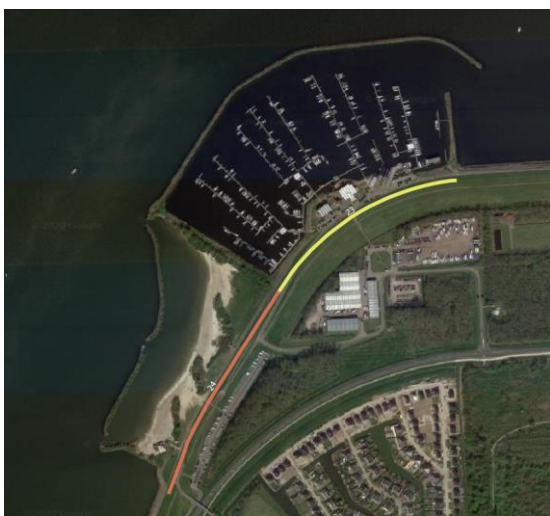
Figuur 2-31 dammen Flevo Marina haven en strand

Langs de haven Flevo Marina ligt een havendam, die in zeer slechte staat van onderhoud is. Deze dam is bij de beoordeling van waterschap Zuiderzeeland dan ook niet als golfreducerend meegenomen.

In de door het waterschap uitgevoerde beoordeling voldoet de primaire kering (vak 23), ook *zonder* deze havendam (stel havendam op NAP + 0 m). De eerder bepaalde categorie was IIv. In Figuur 2-33 is dit resultaat ook te zien. De donkerblauwe stippelijijn ligt voor het betreffende vak 23 tot een damhoogte van NAP + 3,0 m in categorie IIv. Pas boven de NAP + 3,0 m wordt dit categorie Iv.

Voor dijkvak 24, het strand, ligt ook een havendam. Deze is in de beoordeling niet meegenomen. Vraag is of het toetsresultaat (vat. IIIv) nog verbetert wanneer deze dam standzeker is en als zodanig wordt geschematiseerd. Om het effect van deze havendam op GEKB voor vak 24 te bepalen is een *kwantitatieve* analyse op basis van de sterkte van de stortstenen bekledingen en reststerkte van de zandkern uitgevoerd. De volgende gegevens zijn daarvoor gebruikt:

Het toetsoordeel GEKB voor dijkvak 24 verandert hierdoor niet en blijft IIIv. Wanneer de primaire waterkering versterkt wordt is het een optie de havendam te versterken om zo categorie IIv te realiseren.

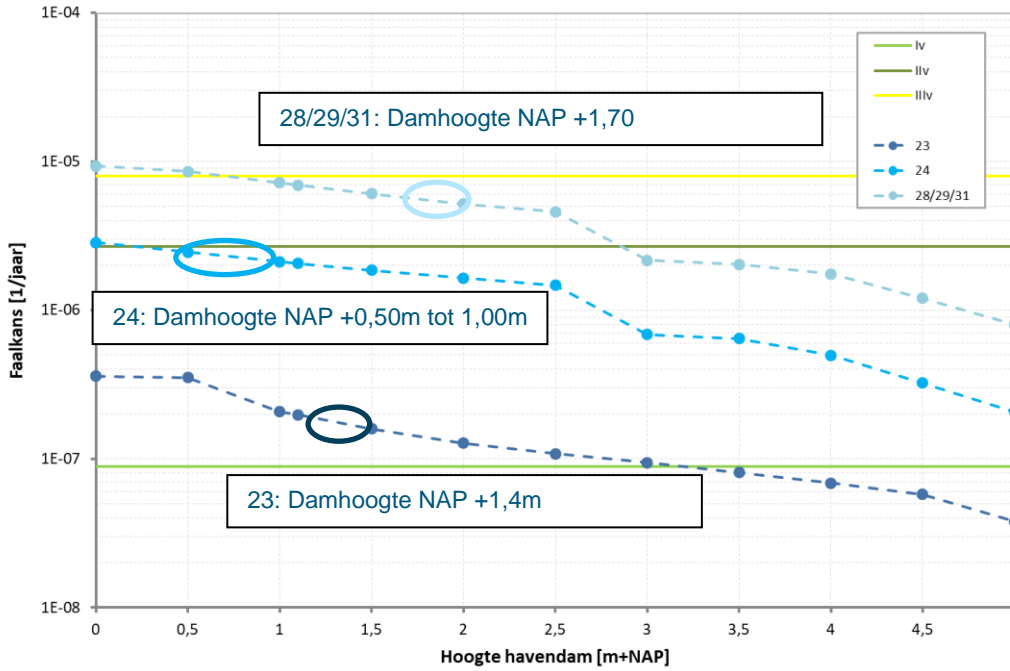
Figuur 2-33: Relatie tussen hoogte havendammen en GEKB faalkans.

In Figuur 2-33 is het resultaat van de GEKB berekeningen voor de vakken 28, 29 en 31 (43, 44 en 46 nieuw) te zien. Alle drie de vakken hebben hetzelfde profiel. Zonder dam voldoen de drie vakken niet voor GEKB, ze vallen in categorie IVv. Vanaf een standzekere damhoogte van NAP + 1,0 m vallen de dijkvakken in categorie IIIv, wat ook het resultaat van de oorspronkelijke beoordeling was. Pas bij een standzekere damhoogte van NAP + 3,0 m wordt dat categorie IIv. Opgemerkt wordt dat voor vak 28 geen GEKB berekening is gemaakt bij de beoordeling. Vak 28 en 29 liggen achter de woonwijk die kwalitatief als standzeker is beoordeeld. Voor vak 28 wordt het resultaat IIIv. Het resultaat voor vak 29 is en blijft cat. IIIv. Het resultaat is weergegeven in Figuur 2-38.

Vak 31 (46) ligt achter havendam B. Hier is wel een kwantitatieve analyse voor uitgevoerd, waarvan het resultaat in Figuur 2-39 is weergegeven. Deze havendam heeft een breukstenen teen, een basalt bekleding tot op de kruin, een keilemen onderlaag en een kern van zand. Allereerst wordt de basalt belast. De basalt bekleding houdt het onder de beschouwde omstandigheden minimaal 7 uur uit (startpunt x-as in rechter figuur), waarna de keileem wordt aangesproken. Zodra de meter keileem is geërodeerd (knikpunt), wordt de zandkern aangesproken. De maximale erosiediepte gaat echter nooit verder dan 10 meter, terwijl de havendam ongeveer 30 meter breed is. De conclusie is dan ook dat de havendam stabiel/standzeker is, maar dat hij niet hoog genoeg is voor een voldoende oordeel GEKB. Het oordeel was IVv en wordt IIIv, wat is af te lezen in Figuur 2-33.

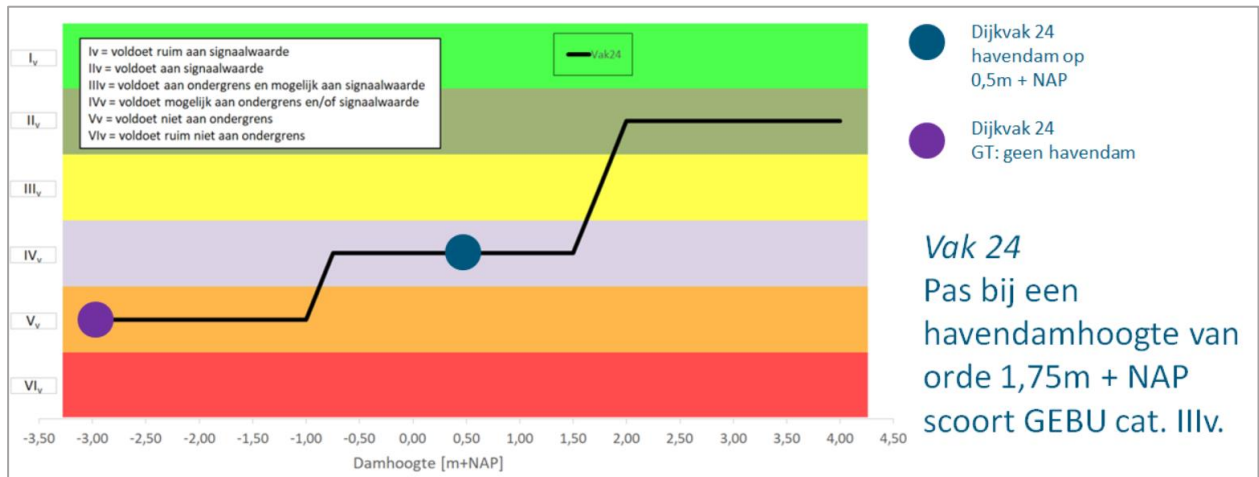
Figuur 2-36: Verloop GEBU oordeel (categorie) als functie van de damhoogte bij vak 24.

Uit Figuur 2-36 blijkt dat het oordeel categorie Vv is bij een afwezige havendam en bij de huidige hoogte (orde NAP +0,5 m), gegeven een standzekere dam, de categorie IVv zou zijn. Nog steeds ruimschoots te weinig. Bij een standzekere dam van minimaal NAP +1,75 m hoogte is dit categorie IIIv.

Aangezien de dam in de huidige conditie niet standzeker, verandert het oordeel voor vak 24 niet (Vv), dit is gevisualiseerd in onderstaande figuur en tabel.

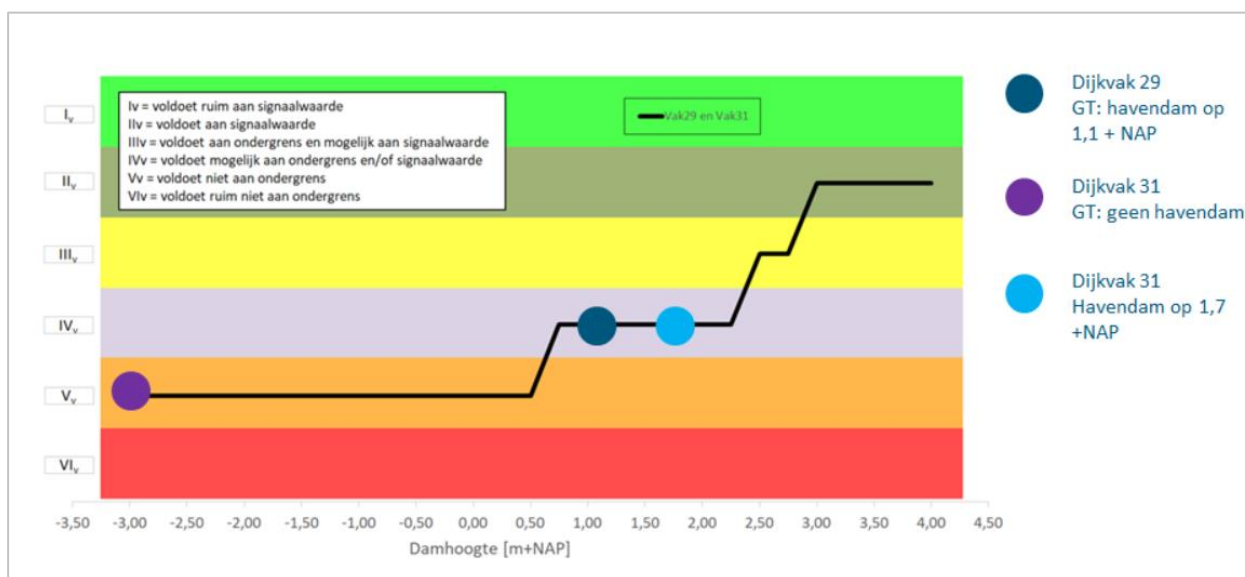
Figuur 2-40: Categorie GEBU als functie van de damhoogte.

De vakken 30 (45) en 32 (47,48) voldoen wederom vanwege het hoge voorland. Voor vak 29 is door waterschap Zuiderzeeland in de beoordeling al een standzekere havendam meegenomen, echter zelfs met een standzekere havendam is het GEBU oordeel slechts cat. IVv. Vak 31 (46) komt met een standzekere dam van categorie Vv in IVv terecht, nog steeds onvoldoende. Pas bij standzekere havendammen van minimaal NAP +3,0 m komt categorie IIv in beeld, zie Figuur 2-40.

De conclusie is dat de havendammen langs Parkhaven weliswaar standzeker zijn, maar niet hoog genoeg om GEBU van cat. IVv in cat. IIv te krijgen, dit is ook weergegeven in onderstaande tabel.

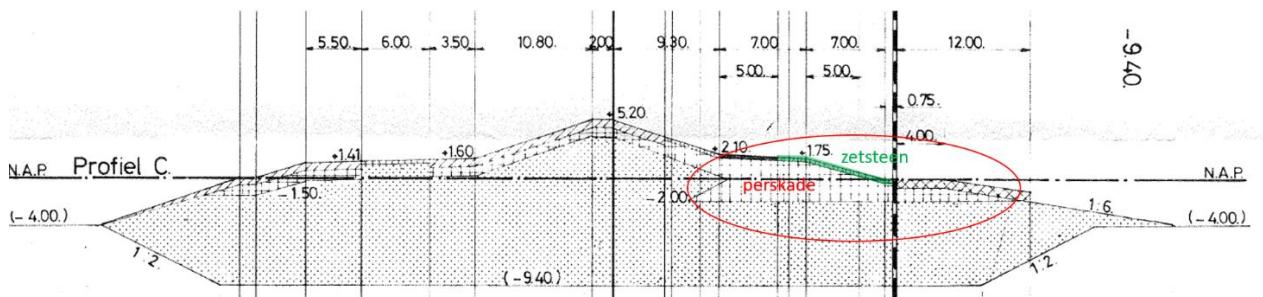
Figuur 4-1: Ligging van de perskade (rood) en zetsteen (groen) in kenmerkend dwarsprofiel IJsselmeerdijk (rechts IJsselmeerzijde)

De IJsselmeerdijk is opgebouwd met perskades van klei/keileem. Klei en keileem is sterk erosiebestendig. Indien de harde bekleding faalt tijdens een storm, dan geeft de aanwezige klei/keileem de dijk nog reststerkte; de klei/keileem zorgt ervoor dat de zandkern niet direct bloot komt te liggen en de dijk zal, ondanks de gefaalde zetsteenbekleding, mogelijk stand kunnen houden tijdens een maatgevende storm. Het benutten van deze reststerkte kan tot goedkeuring van de zetsteenbekleding leiden. Opgemerkt wordt wel dat maatgevend hoogwater boven het niveau van de kruin van de perskade van keileem ligt.

De vraag staat centraal of er voldoende klei/keileem in het dijkprofiel aanwezig is om dit te schematiseren als kleikern. Het schematiseren van een kleikern onder de zetsteen zorgt er voor dat het toetsoordeel van de zetsteenbekleding kan wijzigen in voldoende, ondanks dat de zetsteenbekleding reeds afgeschoven kan zijn. Met de relatief zware hydraulische belastingen waarmee wordt getoetst, zal afschuiving van de zetsteen voor het noordelijke deel van de IJsselmeerdijk het geval zijn. De toetsgolven zijn hier hoger dan 2,5m en de berekende dikte-tekort is circa 20-30cm.

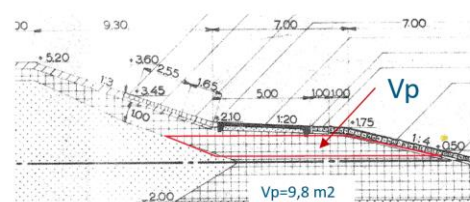
Kleikern indien $V_e < V_p$

Figuur 4-2: Methodiek 2; interpretatie op formules uit “Erosie van een dijk na bezwijken van de steenzetting door golven” (Deltares 2012)

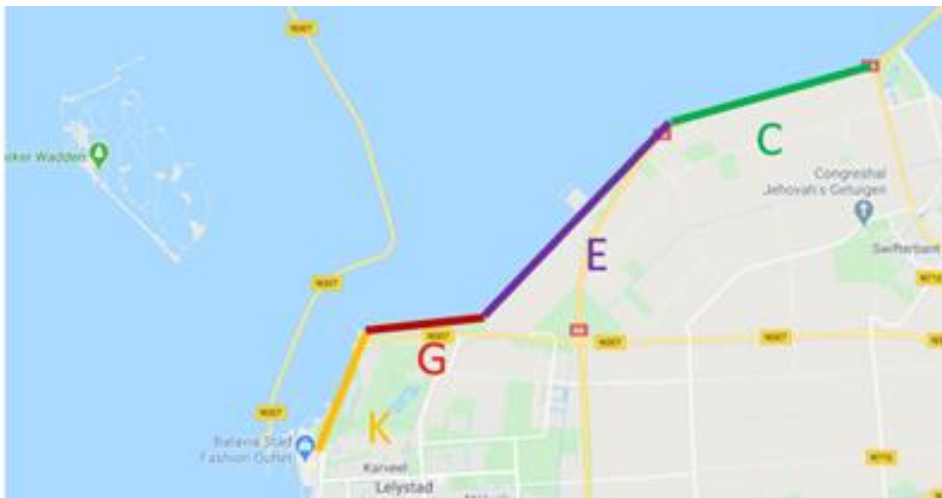
Zoals reeds beschreven is methodiek 2 voor een viertal profielen uitgevoerd, de ligging van deze profielen is weergegeven in Figuur 4-3.

Figuur 4-3: Ligging kenmerkende rekenprofielen – methodiek 2

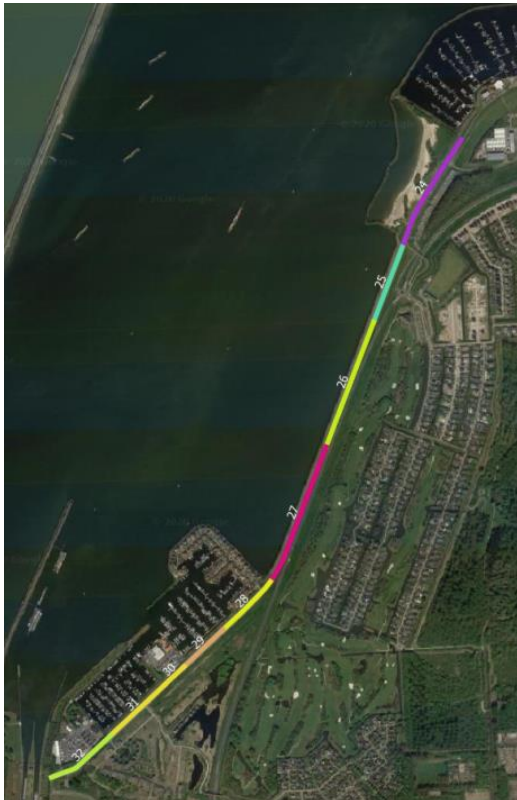
Flevo Marina strand	Parkhaven woonwijk	Parkhaven dam	Geen dam
24	28 n.v.t. Toetspoor niet beschouwd.	29,31	25, 26, 27 (voldoen niet)

Figuur 5-1: Vakken waar golfklap dominant is

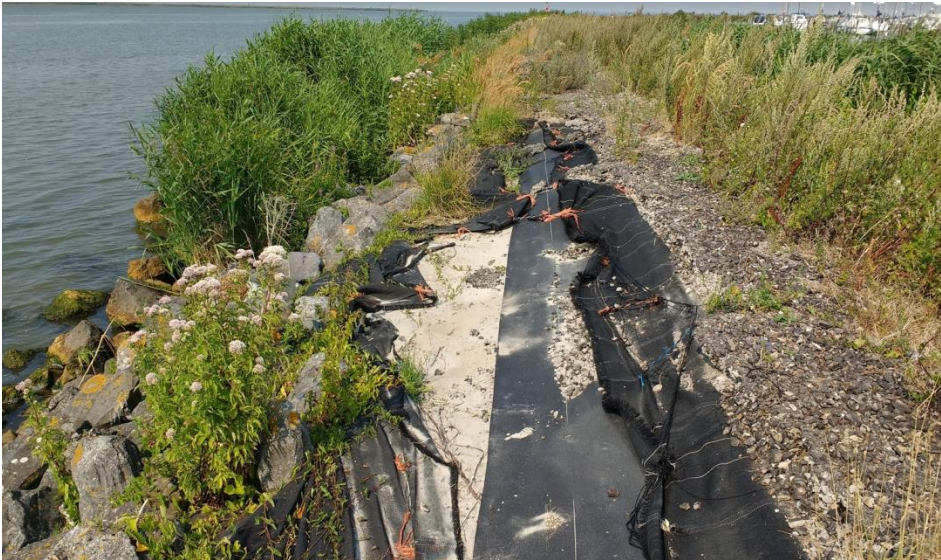
Figuur 0-2 Dam Haven bij Flevo Marina (Bron: Logboek-HAV 0.1)

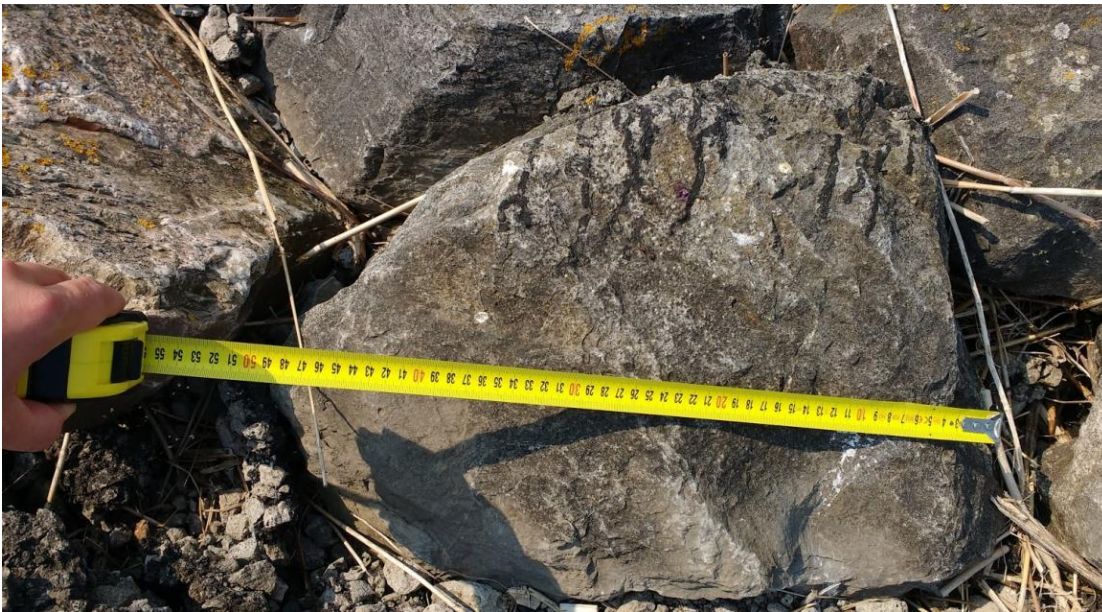
Figuur 0-3 Voorbeeld opname steendiameter dammen Flevo Marina (Bron: Logboek-HAV 0.1)

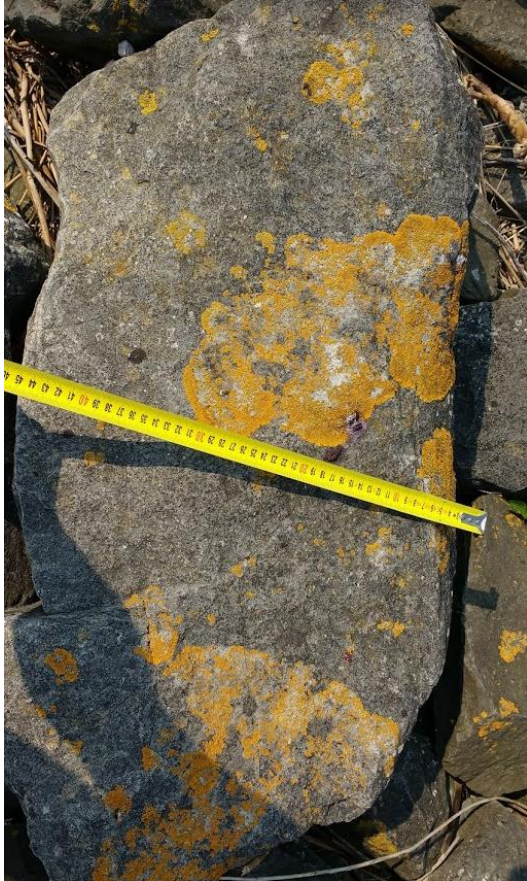
Figuur 0-4 Voorbeeld opname steendiameter dammen Flevo Marina (Bron: Logboek-HAV 0.1)

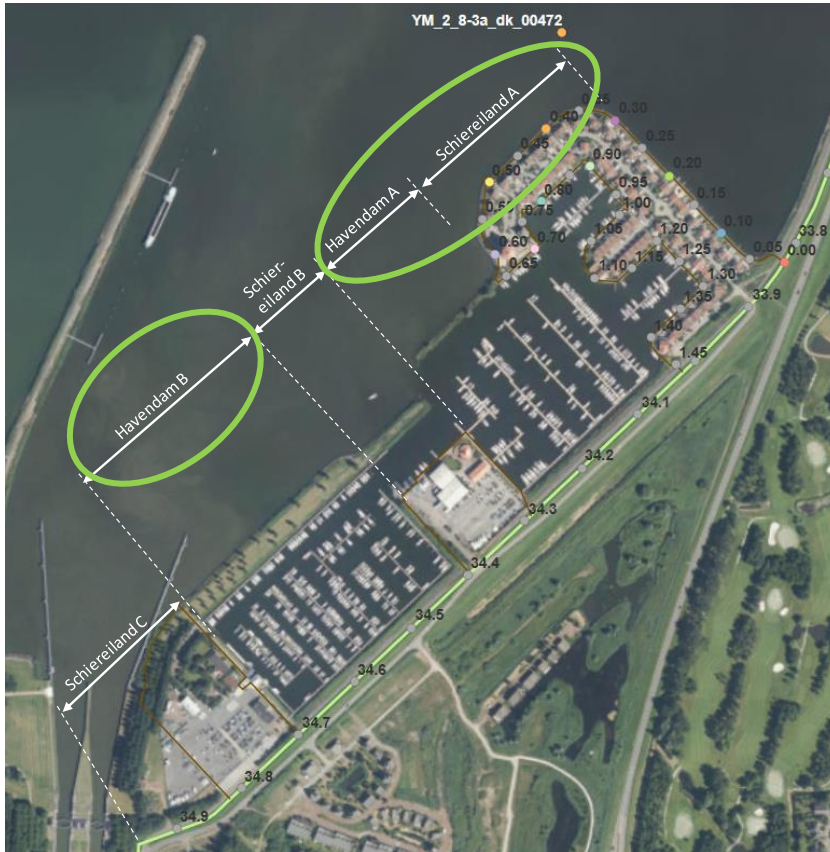
Figuur 0-5 Havendammen Parkhaven (Bron: Logboek-HAV 0.1)
