# Achtergrondrapport Bodem

| Projectomschrijving | Dijkversterking IJsseldijk Zwolle - Olst |
| Documentnummer | 20293-RAP-00338 |

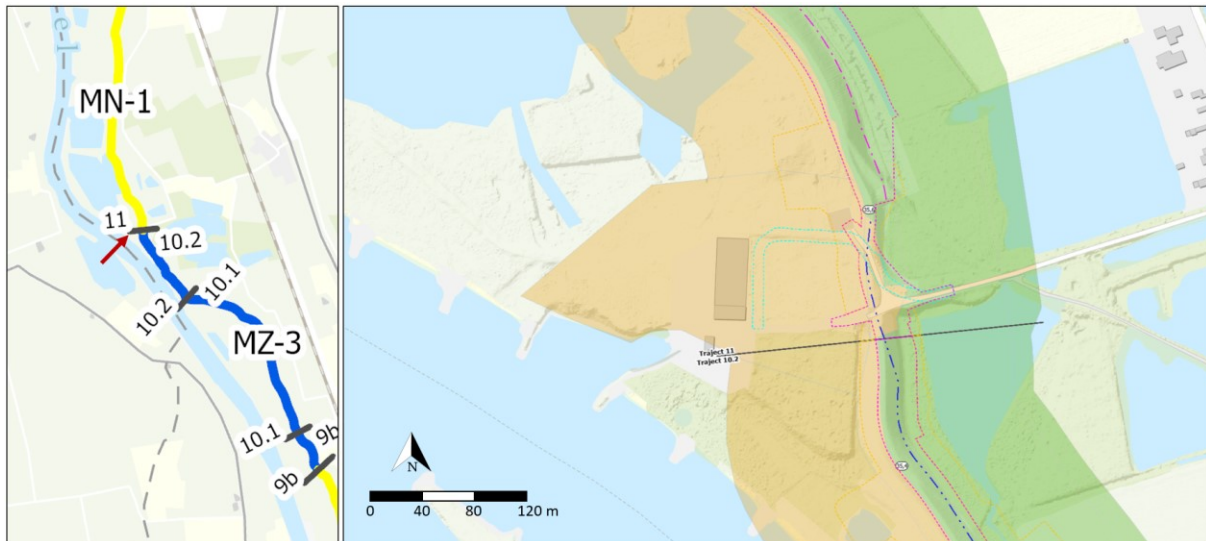
Afbeelding 4.8 Steenfabriek Windesheim (Fabrieksweg 38), locatie met diverse verontreinigingssspots (rode pijl op linker afbeelding indiceert de ligging ten opzichte van de omgeving).

Op de locatie aan de Fabrieksweg 38 heeft in het verleden een steenfabriek gestaan, waarvan nu nog enige resten te vinden zijn (Steenfabriek Windesheim). Deze bevindt zich buitendijks (waterbodembodem), tegen de grens met deeltraject 11 (**Fout! Verwijzingsbron niet gevonden.**). Op de locatie zijn diverse verontreinigde spots bekend. De spots met asbest en PAK overlappen elkaar en deze zijn gesaneerd in 2013. De omvang van de verontreiniging met asbest en PAK was respectievelijk circa 2.300 m<sup>3</sup> en 500 m<sup>3</sup>. Bij de sanering is een leeflaag van minimaal 50 cm dikte aangebracht met daaronder een laag zand als signaleringslaag (dikte tot circa 15 cm). Daarnaast is er een spot bekend waar een sterk verhoogd gehalte aan minerale olie is aangetoond (in de zuidelijke boog van de contour in **Fout! Verwijzingsbron niet gevonden.**). Aan de hand van nader onderzoek (2014) is de omvang van deze verontreiniging nader in beeld gebracht (1.500 m<sup>3</sup>). Rond de grondwaterspiegel is puur product aangetroffen. De verontreiniging betreft een ernstig geval van bodemverontreiniging. Voor zover bekend is deze verontreiniging nog niet gesaneerd.

Tijdens het indicatief bodemonderzoek (IO2022) is getracht om de ernst en omvang van de nog aanwezige verontreinigingen in beeld te brengen. Dit is echter onvoldoende geslaagd, omdat maar liefst acht van de negen boringen werden gestaakt vanwege niet-doorboorbare harde lagen. Dit houdt vermoedelijk verband met de voormalige activiteiten van de steenfabriek ter plaatse. De actuele verontreinigingssituatie is daarmee onvoldoende bekend en mogelijk is het gebied rondom de voormalige steenfabriek nog steeds verontreinigd. Nader onderzoek is noodzakelijk op de plaatsen waar de beoogde werkzaamheden in het kader van de dijkversterking plaatsvinden. Momenteel zijn er veel raakvlakken met grondroerende werkzaamheden en de verdachte delen rond de steenfabriek (**Fout! Verwijzingsbron niet gevonden.**). Deze raakvlakken liggen met name in het oostelijk deel van de locatie. De tijdelijke werkwegen lopen verder naar het midden van de locatie.

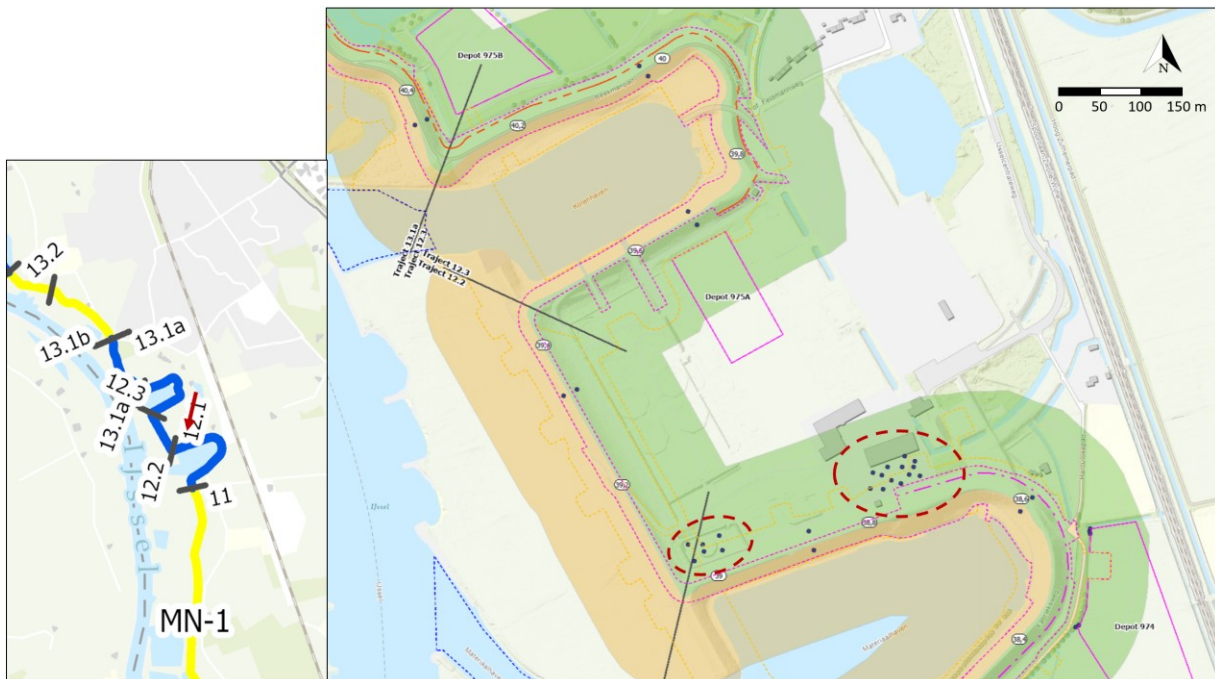
Afbeelding 4.9 Locatie bij de IJsselcentrale (De parse stippen tonen de boringen die zijn gedaan tijdens het IO2022)

Op basis van een bureauonderzoek en een terreinverkenning zijn nog twee deellocaties geïdentificeerd, waarvan de actuele bodemkwaliteit nog onvoldoende bekend is. Het betrof een puinverharding in het zuidoosten van het terrein en een voormalige bovengrondse HBO-opslag in het zuidwesten van het terrein. Op grond van deze informatie is ter plaatse een indicatief bodemonderzoek uitgevoerd (IO2022) (**Fout! Verwijzingsbron niet gevonden.**). Het indicatieve bodemonderzoek heeft ook voor deze locaties geen (ernstige) bodemverontreinigingen aangetoond.

In het puingranulaat onder de puinverharding is geen asbestverdacht plaatmateriaal of anderszins bodemvreemde bijmenging aangetroffen. Wel is in drie mengmonsters van de fijne fractie van het puingranulaat asbest aangetoond. Dit betreft echter een gehalte dat ruim onder de het niveau voor een nader bodemonderzoek ligt (maximaal 2,8 mg/kg ds) en derhalve is de locatie niet als groot risico beschouwd.

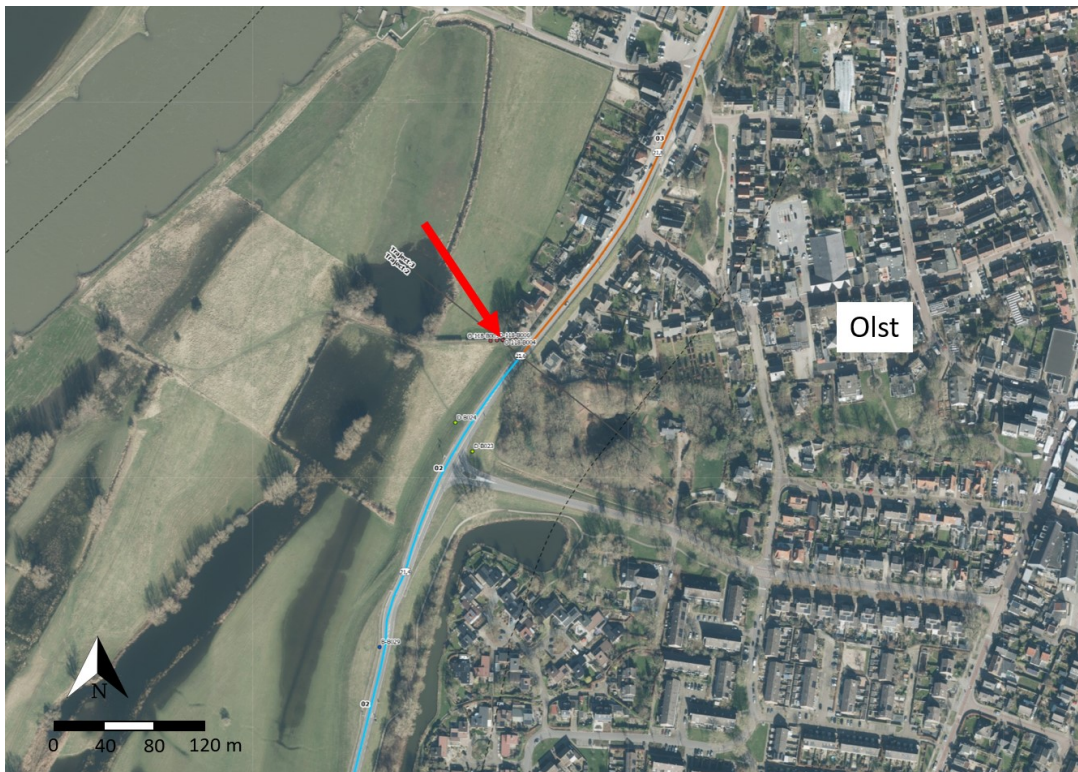
Afbeelding 4.13 Opgang in deeltraject 2 (nabij de grens met deeltraject 3) waar sterk verhoogde gehalten aan asbest zijn aangetoond.

Dijkopgangen en dammen zijn in het verleden vaak van puinhoudende materialen gemaakt, hetgeen bodemverontreiniging kan veroorzaken. Vanwege de aanwezigheid van puin is de grond ter plaatse asbestverdacht. Tijdens een initiële inventarisatie is bepaald dat er 47 opgangen aanwezig zijn langs de dijk tussen Zwolle en Olst. Hiervan zijn er 32 volledig of grotendeels verhard met asfalt. Deze worden in een latere fase onderzocht als ook boringen door het asfalt kunnen worden genomen. 14 dijkopgangen zijn wel onderzocht op de aanwezigheid van asbest in de bodem ter plaatse. In de bodem van de meeste van deze opgangen is sprake van bodemvreemde bijmenging in het bodemprofiel of de aanwezigheid van een puinverharding. Bij slechts drie opgangen is de opgeboorde grond zintuiglijk schoon. Veelal is de bijmenging asbestverdacht (metsel)puin. Op basis van deze zintuiglijke waarnemingen is de grond bij negen opgangen geanalyseerd in het lab op de daadwerkelijke aanwezigheid van asbest in de bodem. Hieruit volgt dat de meeste metingen een gehalte aan asbest bevat beneden de 50 µg/kg ds. In twee gevallen is niets gemeten en in één geval is het saneringscriterium van 100 µg/kg ds overschreden. Dit betreft een monster uit de dijkopgang die ligt op de grens van deeltraject 2 en 3, aan de buitendijkse zijde (Afbeelding 4.13).

Gezien het indicatieve karakter van het uitgevoerde onderzoek naar asbest in dijkopgangen, kunnen er geen algemene conclusies worden verbonden. In veel onderzochte gevallen is asbest in geringe mate aangetroffen, maar er zijn ook opgangen aanwezig met een sterk verhoogd gehalte aan asbest (>100 µg/kg ds). Aanvullend onderzoek is noodzakelijk, omdat niet alle opgangen zijn onderzocht. Voorafgaand aan de grondroerende werkzaamheden ten behoeve van de dijkversterking dienen ter plaatse de aanvullende asbestonderzoeken te zijn uitgevoerd.

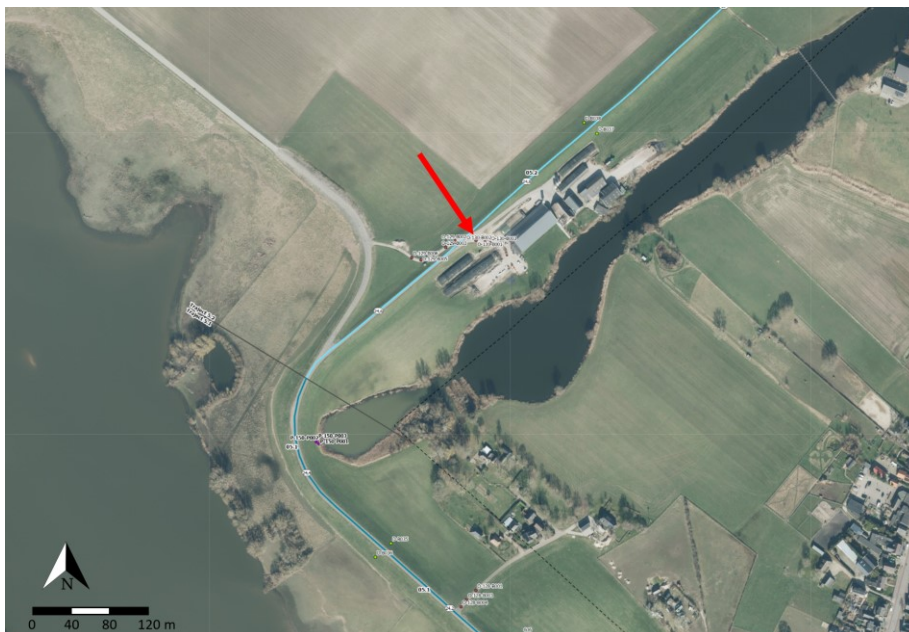
Afbeelding 4.14 Locatie met dijkopgang in deelgebied 5.2 waarvan de plaatselijke grond is ingedeeld als niet toepasbaar.

32 van de 47 opgangen zijn met asfalt verhard en de overige delen zijn half verhard of met puin aangebracht. Van deze laatste categorie zijn drie opgangen onderzocht op de actuele bodemkwaliteit ter plaatse. Nabij Den Nul is deelgebied 5.2 is de grond tot circa 1 m-mv ingedeeld als niet toepasbaar op grond van verhoogde gehalten aan metalen, PCB-7, PAK-10 en minerale olie (Afbeelding 4.14). De grond ter plaatse bevat tevens diverse soorten bijmenging, zoals kolengruis, metselpuin en plastics.
