# Aanvullend wateronderzoek golfbaan Steendam

## Definitief rapport (P66-02-05-R1r1)

## **1 Inleiding**

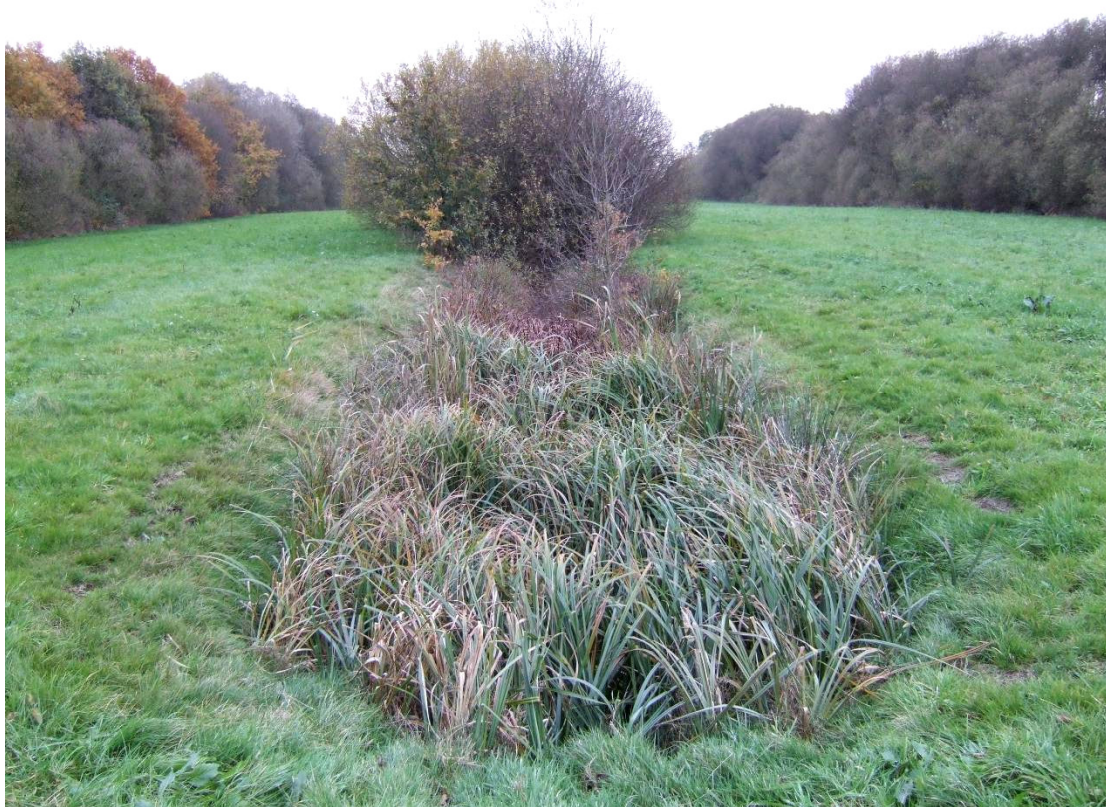
#### Afbeelding 2.1 Ondiepe greppel toekomstige golfbaan

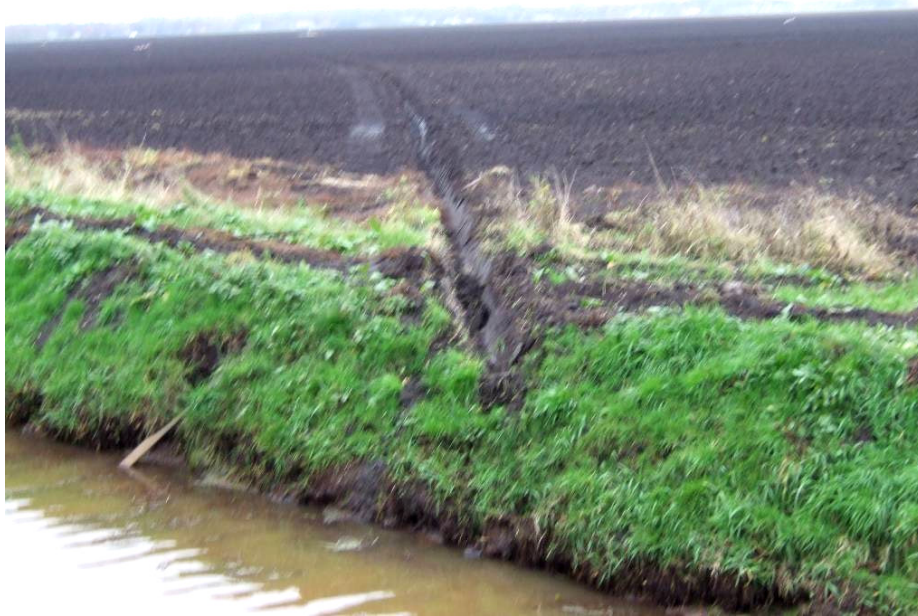
**Afbeelding 2.2 Begreppeling landbouwgebied grenzend aan 9 holes baan**

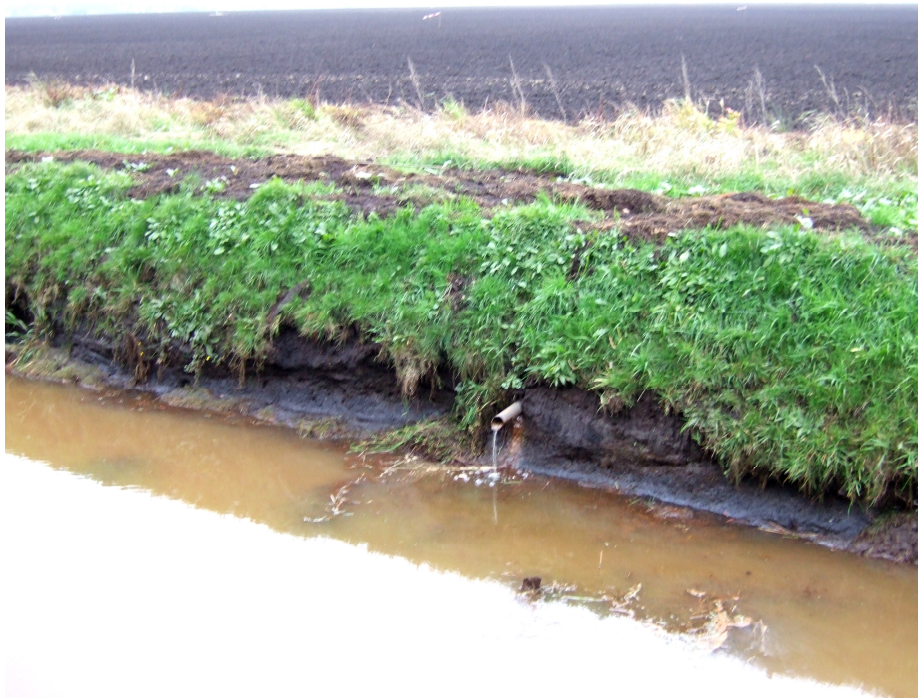
**Afbeelding 2.3: Drainage aangrenzend landbouwgebied grenzend aan 9 holes baan**

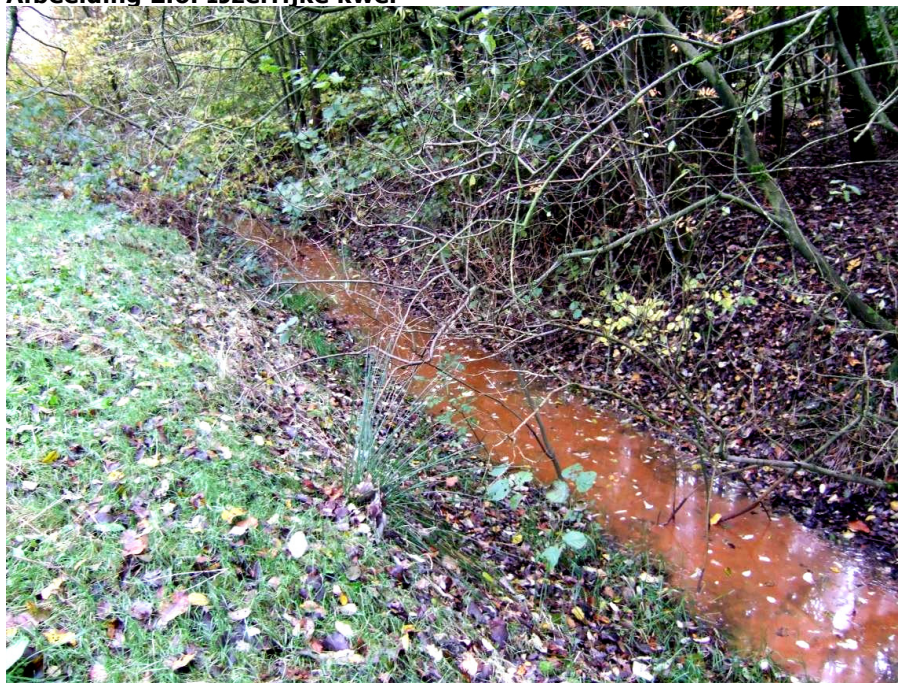
In de hoofdwatgangen kwelt grondwater op. Dit is duidelijk te constateren aan de rode kleur in de watgangen. De rode kleur wordt veroorzaakt door oxidatie van in het grondwater opgeloste ijzer.

**Afbeelding 2.6: IJzerrijke kwel**

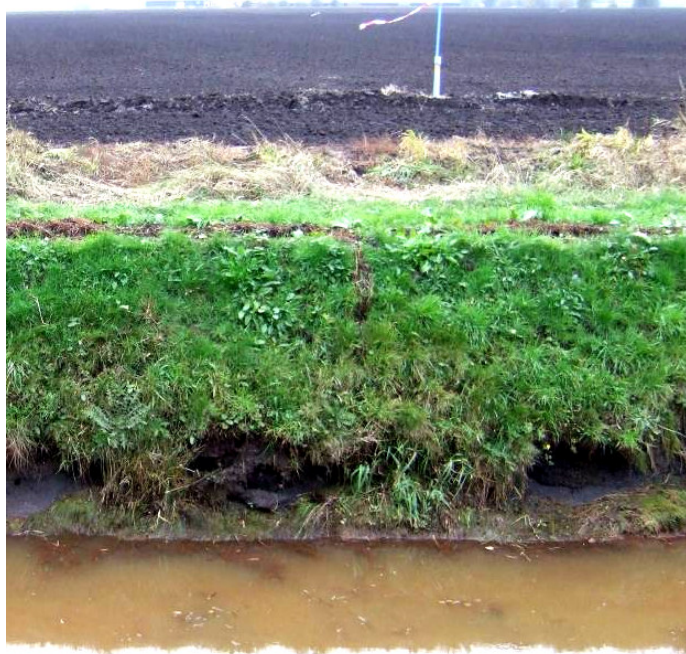
Om meer zekerheid te verkrijgen ten aanzien van de effecten op de landbouw wordt aanbevolen om de grondwaterstand in het aangrenzende landbouwgebied te monitoren. Door monitoring van de grondwaterstand kan in geval van schadeclaims worden aangetoond in hoeverre deze gegrond zijn. Om het effect van de aanleg van de golfbaan te kunnen vaststellen is het van belang om voor de aanleg met de metingen aan te vangen. Tijdens het vooronderzoek zijn reeds een aantal peilbuizen geplaatst (zie onderstaande afbeelding)

### Afbeelding 3.1: Peilbuis in landbouwgebied grenzend aan 9 holes baan
