Technische criteria

Beschrijving huidige situatie op dijkniveau

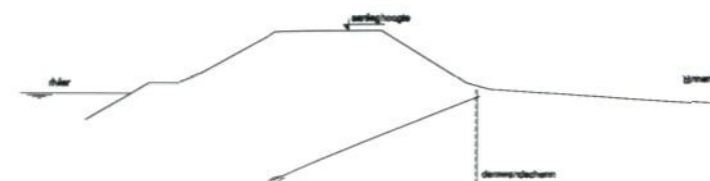
CO3 Constructieve damwand, eventueel in combinatie met taludverflauwing en/of asverschuiving van 0-5 meter

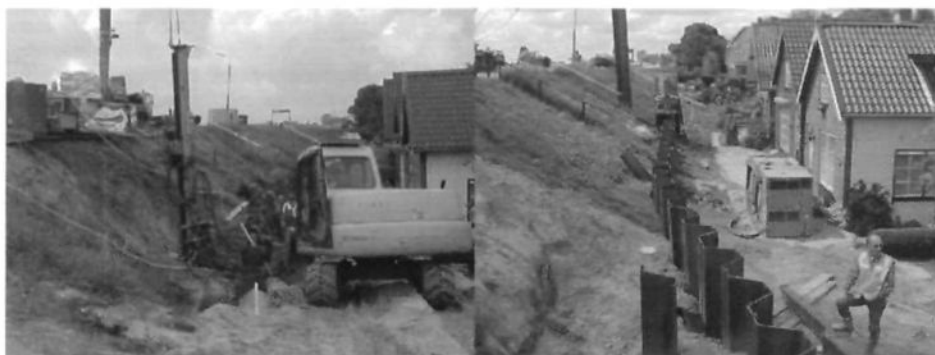
Figuur B10.1

Plaatsen van een damwand in de binnentoe van de dijk

Een constructieve verankerde damwand is technisch mogelijk, maar blijkt grote problemen te geven bij de realisatie. In het sterk bebouwde gebied kan de benodigde verankering niet worden aangebracht zonder amovering van of schade aan bestaande bebouwing. Slechts op heel kleine stukken is een CO3-oplossing toepasbaar of een CO3-oplossing in combinatie met een binnendijks erosiescherm (zie tabel B10.1). Daarom valt de variant CO3 af als reële variant voor de gehele dijksectie D. Wel kan in combinatie met variant CO4 lokaal (zie tabel B10.1) gekozen worden voor het toepassen van deze principeoplossing.
