## **Landschapsanalyse dijkversterkingsplan Krimpen aan den IJssel en Krimpen aan de Lek**

Hoogheemraadschap van Schieland en de  
Krimpenerwaard

22 juni 2010

Definitief rapport

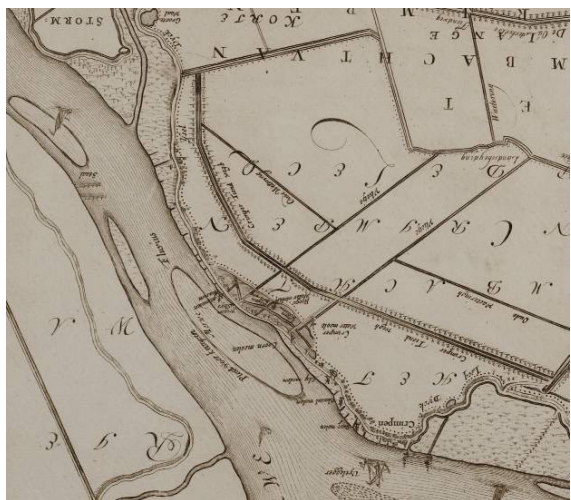
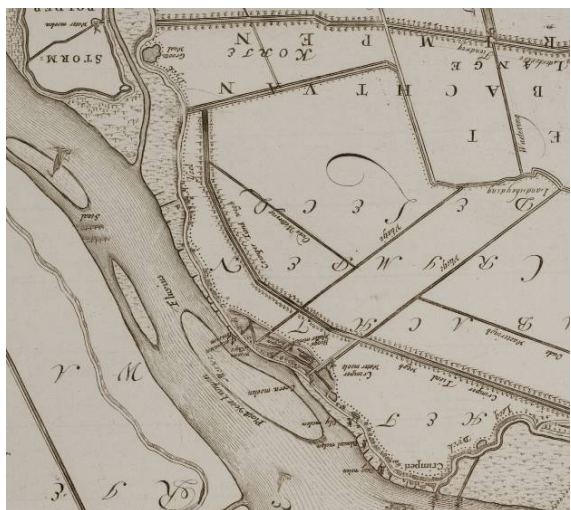
**Figuur 2.1 t/m 2.3, van boven naar beneden: Het plangebied in 1696, 1792 en 1818 (bron: Archief Hoogheemraadschap van de Krimpenerwaard).**

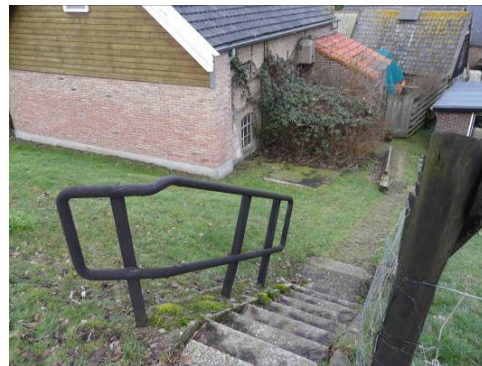
**Steile dijktafsluiting**

In de huidige situatie zijn nog maar weinig overblijfselen zichtbaar van de dijken uit de 17<sup>e</sup> t/m de 19<sup>e</sup> eeuw: met name de ligging van de bebouwingslinten, een enkel oud pand, en de steile dijktafsluitingen aan binnendijkse zijde (dijkversterkingen in de 20<sup>e</sup> eeuw vonden vaak aan buitendijkse zijde plaats). Omdat de huidige waterkering grotendeels op dezelfde plek ligt als de dijken uit de 17<sup>e</sup> t/m de 19<sup>e</sup> eeuw, is te verwachten dat zich binnen in de huidige dijk resten van oudere dijken bevinden.

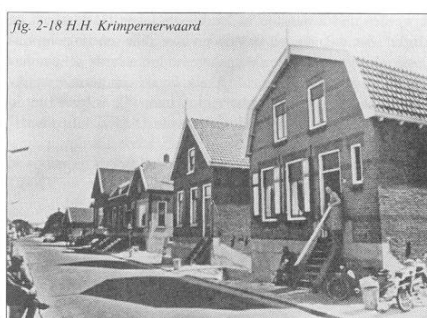
Figuur 2.7 en 2.8 Foto's van de dijkversterking in de jaren '50 in Krimpen aan de Lek: binnendijkse panden achter de dijkkruiw (links) en opgevijselde buitendijkse huizen (rechts) (Bron: J. Dekker 2007)

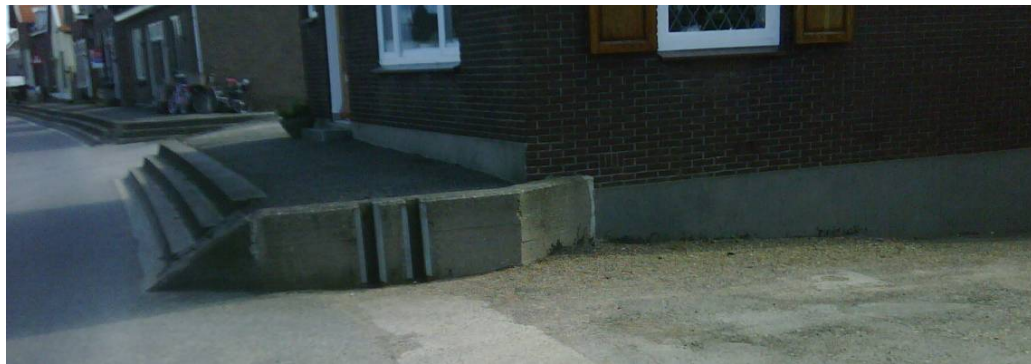
**Coupure bij Middelland**

Omdat werd voorzien dat de in 1956 vastgestelde dijkverbetering in de bebouwde kommen een langdurige affaire zou worden en het lang zou duren voor de gewenste veiligheid zou worden verkregen, werden in 1957 en 1958 zogenaamde 'voorlopige voorzieningen' gemaakt in Krimpen aan den IJssel en Krimpen aan de Lek. Hierbij werd gebruik gemaakt van waterkerende muren, vloedplankkeringen, beton- en gemetselde muurtjes en grondkades als voorlopige voorzieningen (zie ook bijlage I). In de bebouwde kom van Krimpen aan de Lek zijn nog coupures aanwezig die mogelijk uit deze tijd stammen (bij Middelland en het veer)<sup>9</sup>.

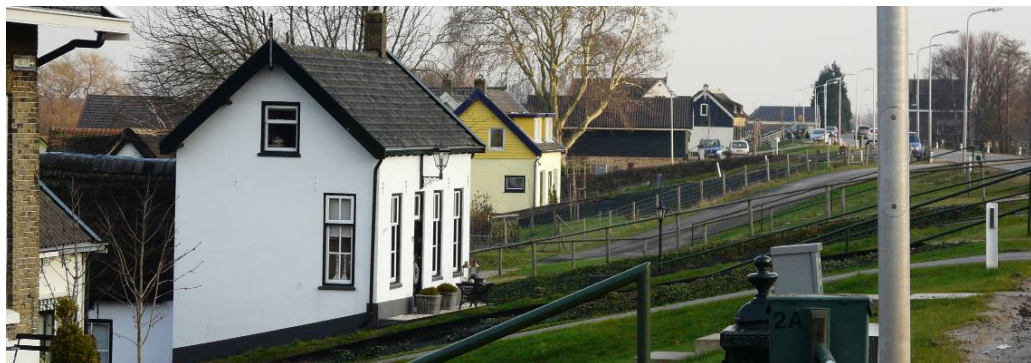
**Versterkte dijk met flauw talud Molendijk/Noord**

De laatste dijkversterking in het plangebied heeft plaatsgevonden aan de Molendijk/Noord en is afgerond in 2006. Hierbij is de dijk rivierwaarts verplaatst, en is het binnendijkse talud verflauwd. Vanwege de verplaatsing was het slopen van binnendijkse huizen niet nodig<sup>10</sup>.

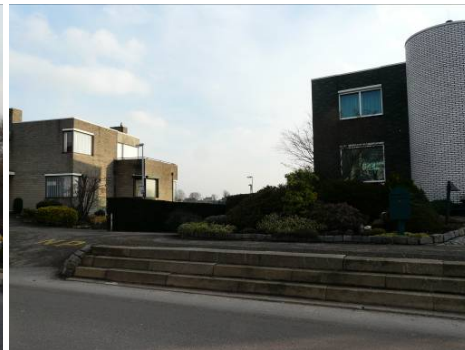
Tuimelkade in Krimpen aan de Lek

In de bebouwde kom van Krimpen aan den IJssel ligt ook een groene tuimelkade aan de buitendijkse zijde. Binnendijks liggen hier aan de dijkvoet historische bebouwingslinten, buitendijks ligt op dijkhoogte een bedrijventerrein met hier en daar een ouder pand. De weg op de kruin van de dijk wordt in de bebouwde kom van Krimpen aan den IJssel intensiever gebruikt, en is ook breder dan in Krimpen aan de Lek. In Krimpen aan den IJssel is de mogelijkheid tot wandelen op de dijk kruin zeer beperkt.

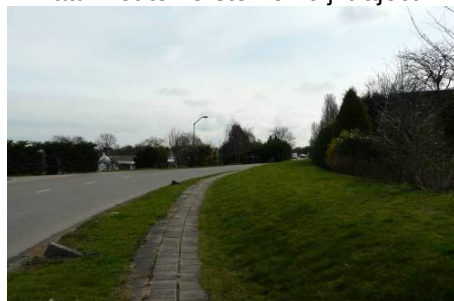
Smal wandelpad langs de tuimelkade

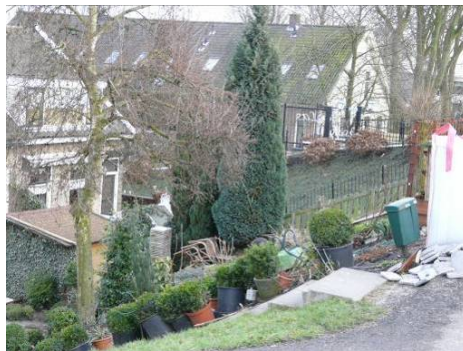
Verstoord talud

- Weinig tot geen ruimte voor andere functies dan autoverkeer op de kruin van de dijk (wandelen, klinko aan de weg etc);
- Oude, vervallen of rommelige bebouwing op verschillende plekken in het lint;
- Taluds van de dijk zijn vaak verstoord, niet continu, maar overal verschillend ingericht.

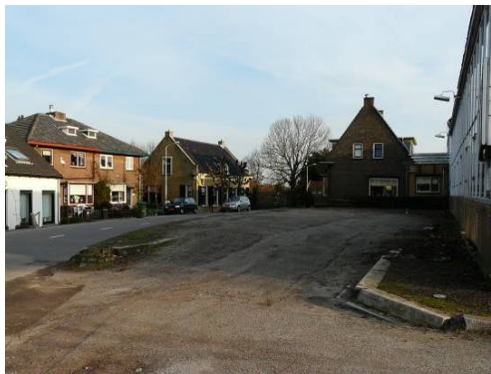
Grote oppervlakten asfalt en veel opritten

- Buitendijs ligt de bebouwing ver van de weg/de dijk. Tussen de weg en de bebouwing liggen grote oppervlakten asfalt (soms 3 tot 6 meter breed), waardoor de dijk minder duidelijk herkenbaar is;
- Aan de buitendijkse zijde bevinden zich diverse opritten, die door de tuimelkade heen snijden, wat de continuïteit van de tuimelkade niet ten goede komt;
- Het wiel is vanaf de dijk niet goed zichtbaar, omdat het grotendeels gedempt is.

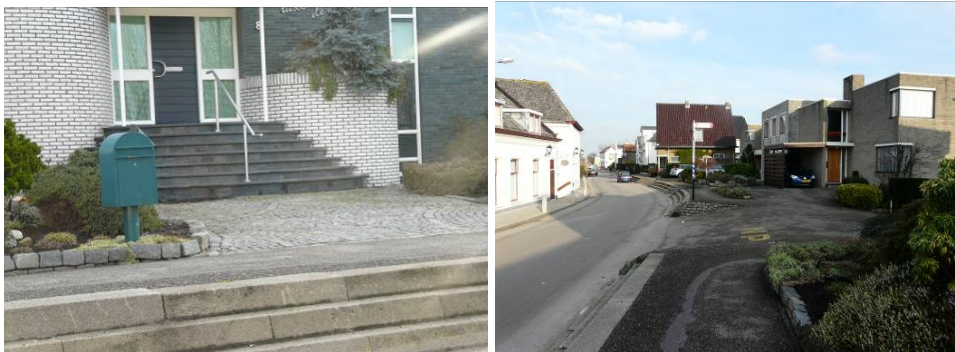
Entrees buitendijks meestal hoger dan dijkkruin    Opritten onderbreken de tuimelkade

- De opritten doorbreken de eenheid van het dijkprofiel, maar zijn op dit traject minder storend dan op traject 3.

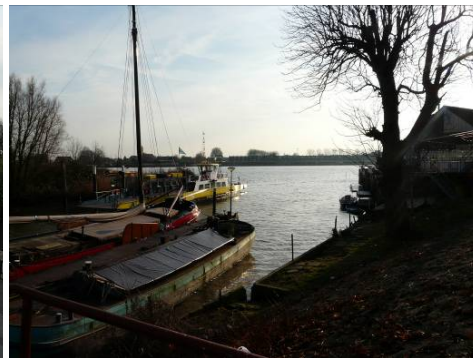
Oude haven

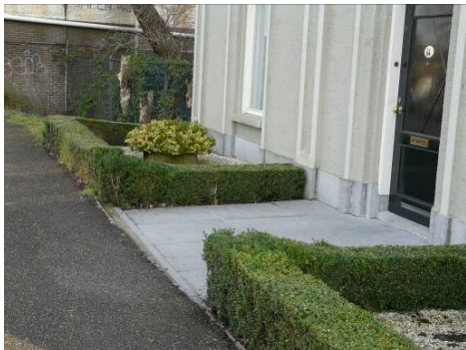
Entree van de villa: lager dan dijkkruin

- Bij damwanden: zorg dat geen schade wordt veroorzaakt aan stabiliteit van gebouwen;
- Voorkom aantasting van het gemeentelijke monument Rijsdijk 64. Dit geldt ook voor aantasting van de tuin, die in de huidige situatie al beneden de dijkkruin ligt en bij verdere verhoging mogelijk verder zal worden aangetast. Volgens de monumentenverordening van de gemeente Nederlek is het verboden om zonder of in strijd met een vergunning een gemeentelijk monument af te breken, te verstoren, te verplaatsen of in enig opzicht te wijzigen;

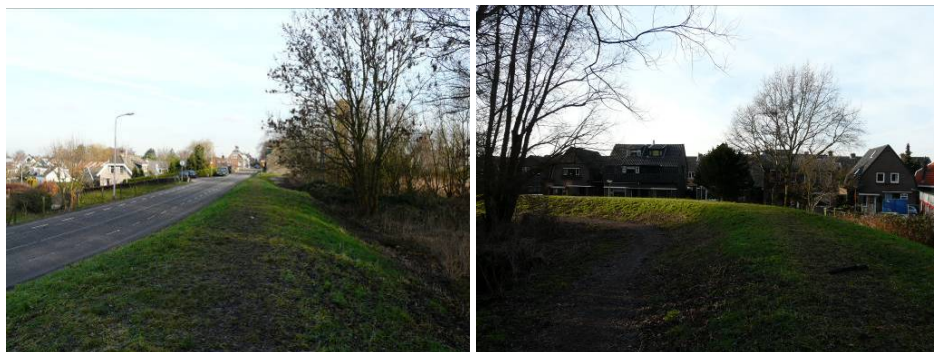
De tuimelkade is geen duidelijk dijklichaam

Nieuwe primaire kering die van oude dijk afbuigt

- De tuimelkade is ongelijk afgewerkt en heeft geen duidelijke structuur.

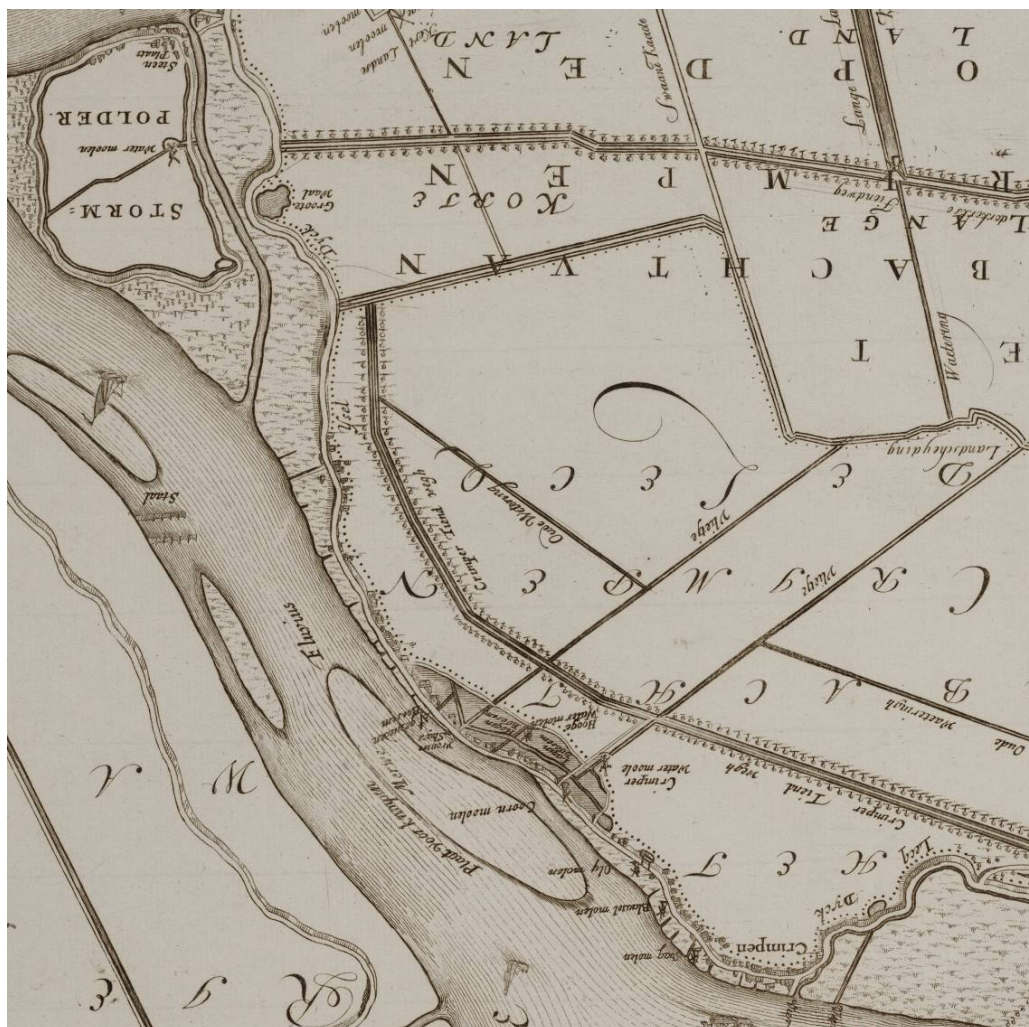
Plangebied in 1818

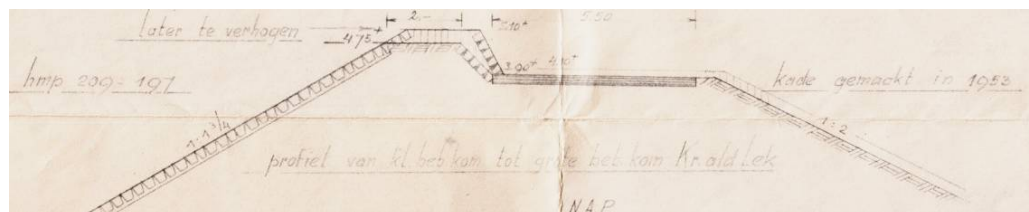
Dwarsprofiel Lekdijk buiten de bebouwde kom (het gearceerde deel was in 1956 nog niet gerealiseerd, maar zou later nog uitgevoerd moeten worden)

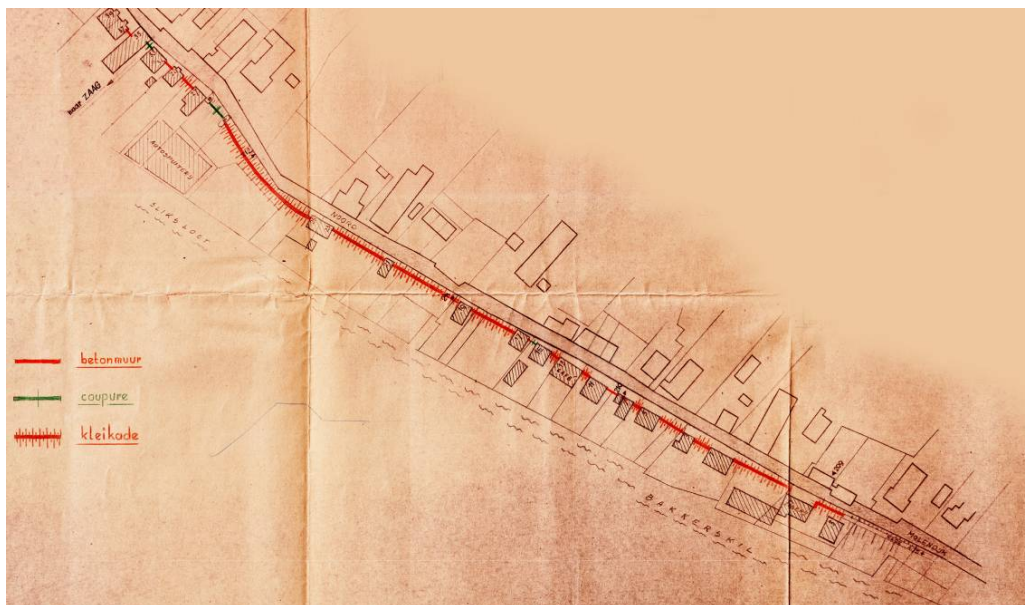
Ligging tijdelijke versterkingsmaatregelen 1957-1958 ter plekke van te versterken dijtraject 2 (Noord)

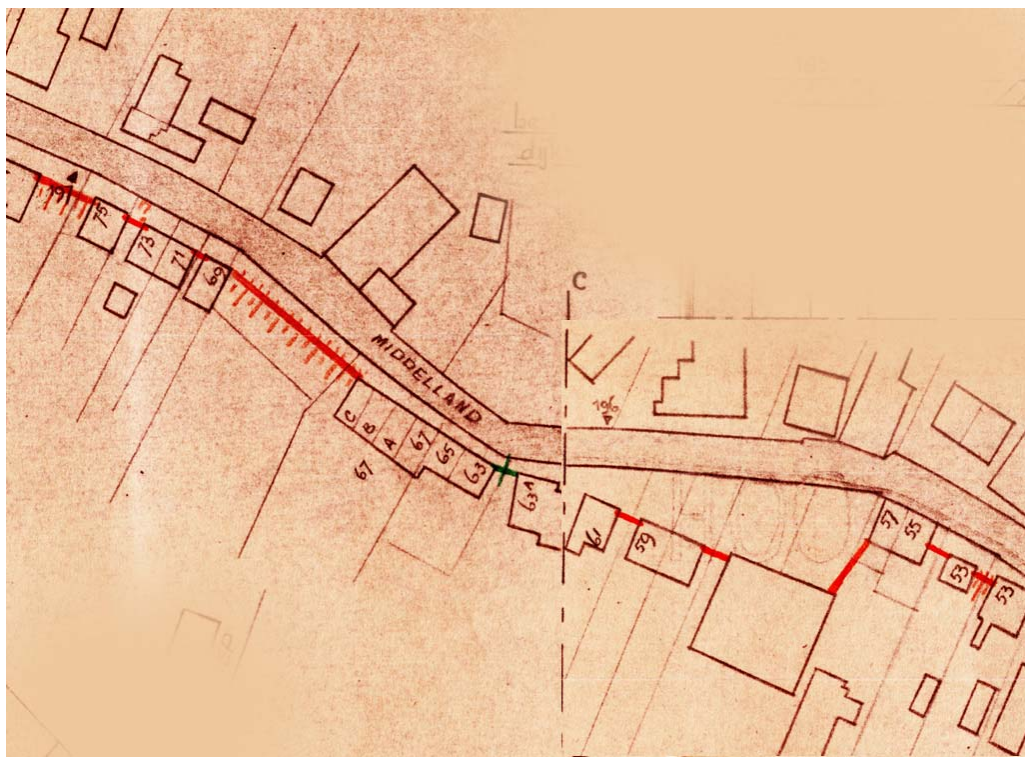
Ligging tijdelijke versterkingsmaatregelen 1957-1958 ter plekke van te versterken dijtraject 3 (Middelland)
