**BIJLAGE XV QUICKSCAN STEENBEKLEDING EN HOOGWATERVEILIGHEID
(RW1809-28/HITM/227)**

Effect zandhonger op de steenbekledingen van de dijken van de Oosterschelde

Rijkswaterstaat Zeeland

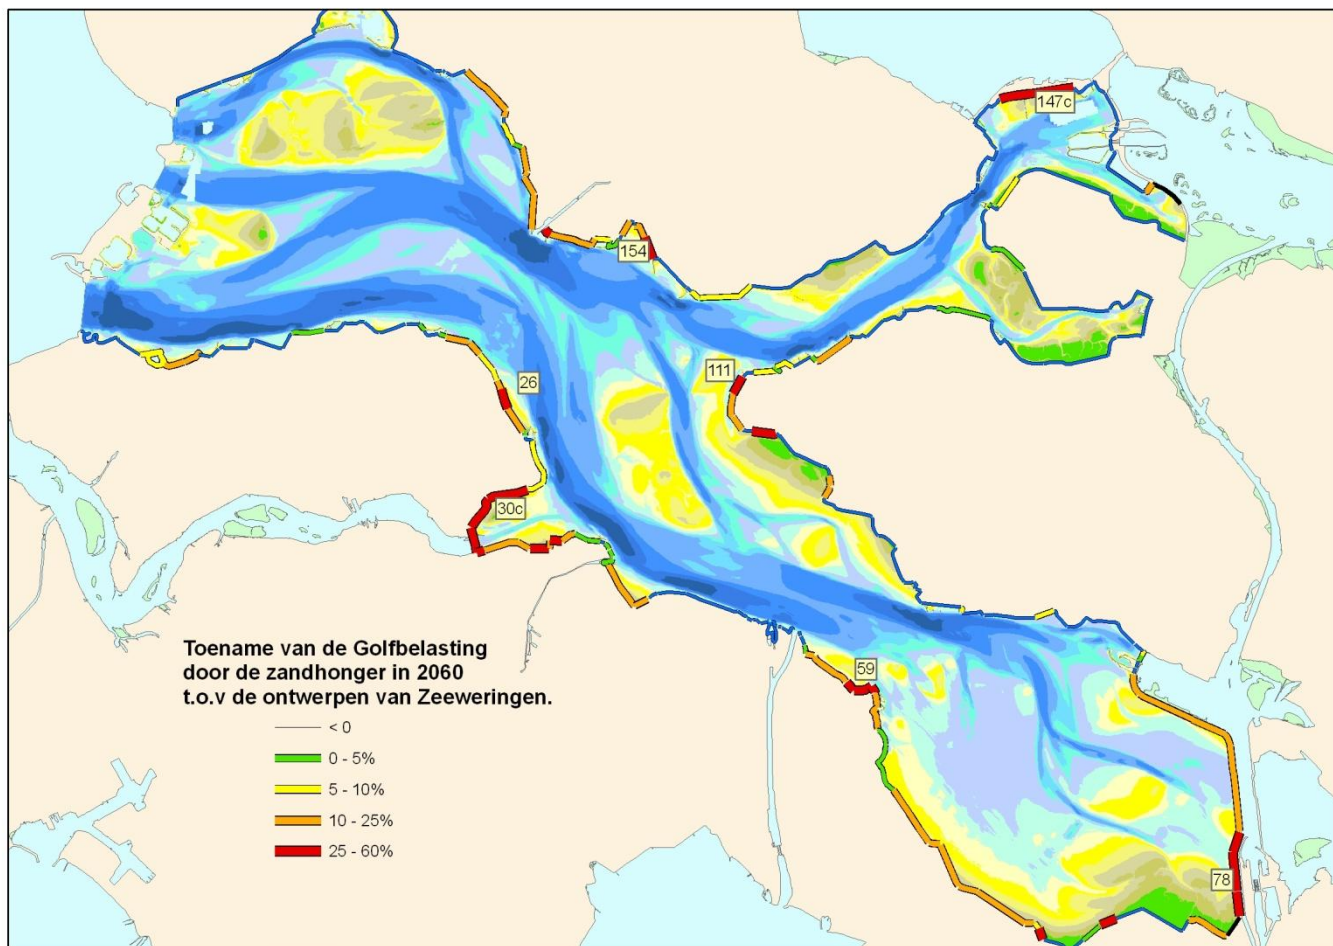
Benodigde dikte asfalt neemt toe met 1cm, zit royaal in de marge

Gekantelde blokken ca. 20cm marge.
