**VERKENNEND BODEMONDERZOEK**

BERGWIJKPARK TE DIEMEN

**BERWIJKSTADSPARK B.V.**

SEPTEMBER 2014

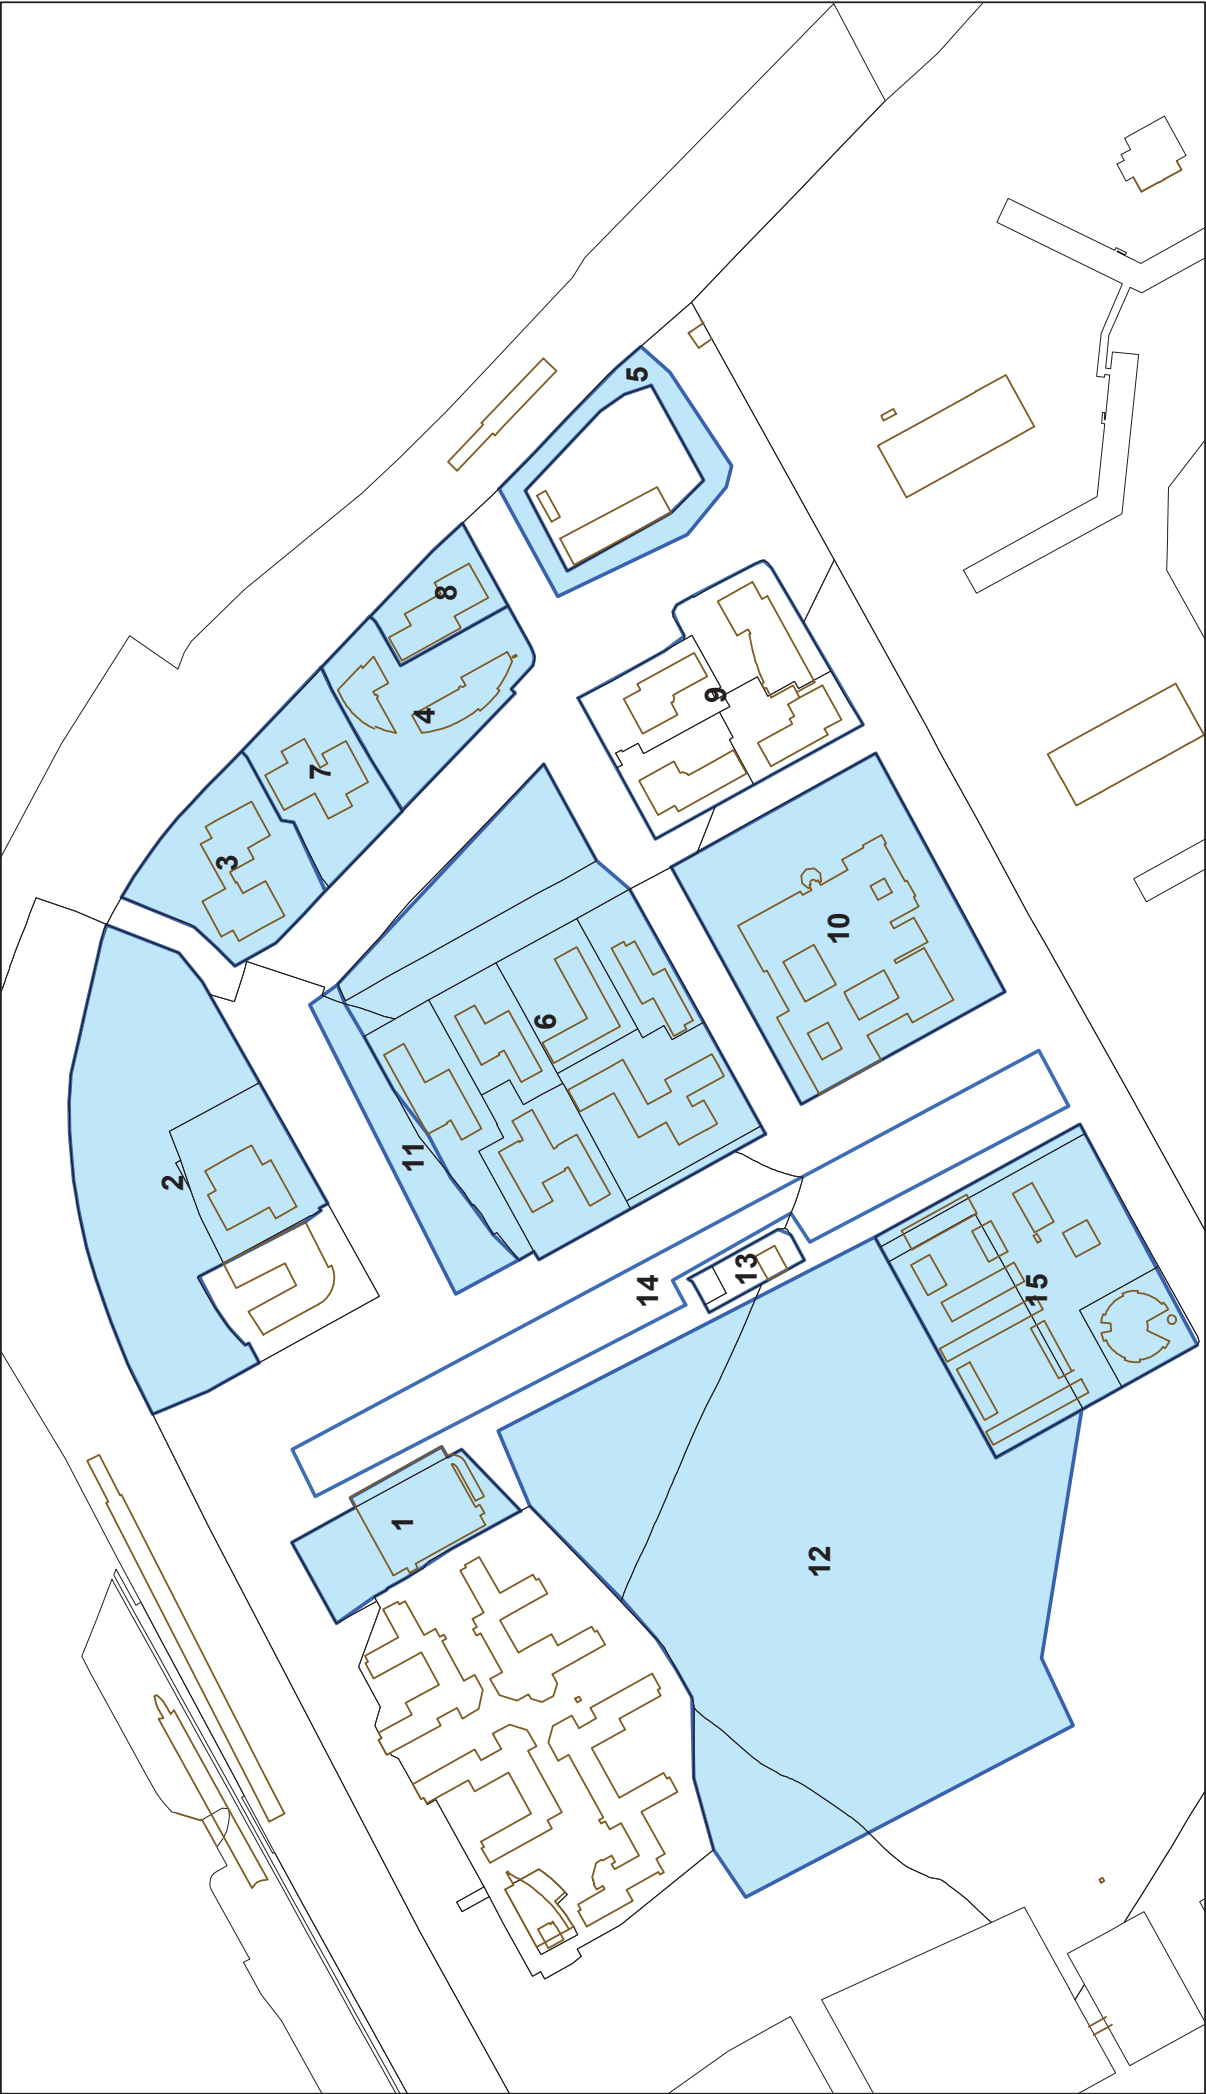
BIJLAGE 2. LIGGING DEELLOCATIES

- Deellocatie niet onderzocht
- Deellocatie onderzocht
