**Heiliglandsestraat 1A**

## Heiliglandsestraat 1A, Nutsvoorziening

Adres	:	Heiliglandsestraat 1A
Plaats	:	Groessen
Gemeente	:	Duiven
ID volgens Basisregistratie Adressen en Gebouwen (BAG)	:	022610000001188
Type opstal	:	Nutsvoorziening

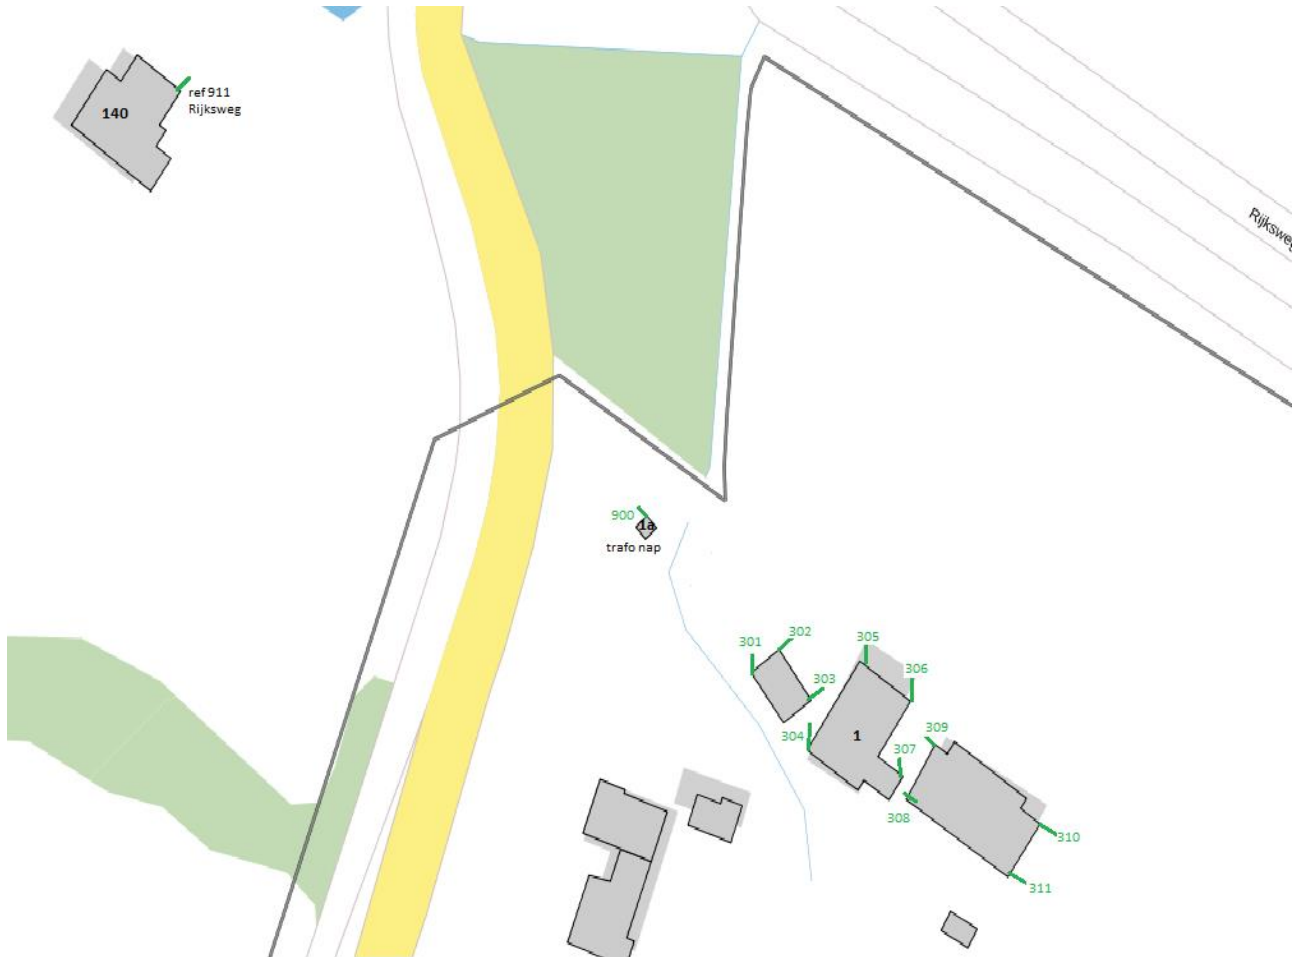
Meetpunt nummers	Plaatsbeschrijving	Hoogte t.o.v. NAP d.d. 01-08-17
Referentiebout 900	NAP040B0255, trafo Heiligelandstraat 1a	10.463
Meetpunt 301	Heiligelandstraat 1	10.622
Meetpunt 302	Heiligelandstraat 1	10.290
Meetpunt 303	Heiligelandstraat 1	10.442
Meetpunt 304	Heiligelandstraat 1	10.725
Meetpunt 305	Heiligelandstraat 1	10.582
Meetpunt 306	Heiligelandstraat 1	10.401
Meetpunt 307	Heiligelandstraat 1	10.339
Meetpunt 308	Heiligelandstraat 1	10.273
Meetpunt 309	Heiligelandstraat 1	10.318
Meetpunt 310	Heiligelandstraat 1	10.196
Meetpunt 311	Heiligelandstraat 1	10.189
