# Oplegnotitie Heritage Impact Assessment Nieuwe Hollandse Waterlinie Dijkversterking Gorinchem - Waardenburg

Rapportnummer: V1895  
Projectnummer: V19-3908  
Status en versie: Definitief versie 2.0  
In opdracht van: Graaf Reinald Alliantie  
Rapportage: A. van den Hazelkamp, C.A. Visser  
Plaats en datum: Amersfoort, 31 januari 2020

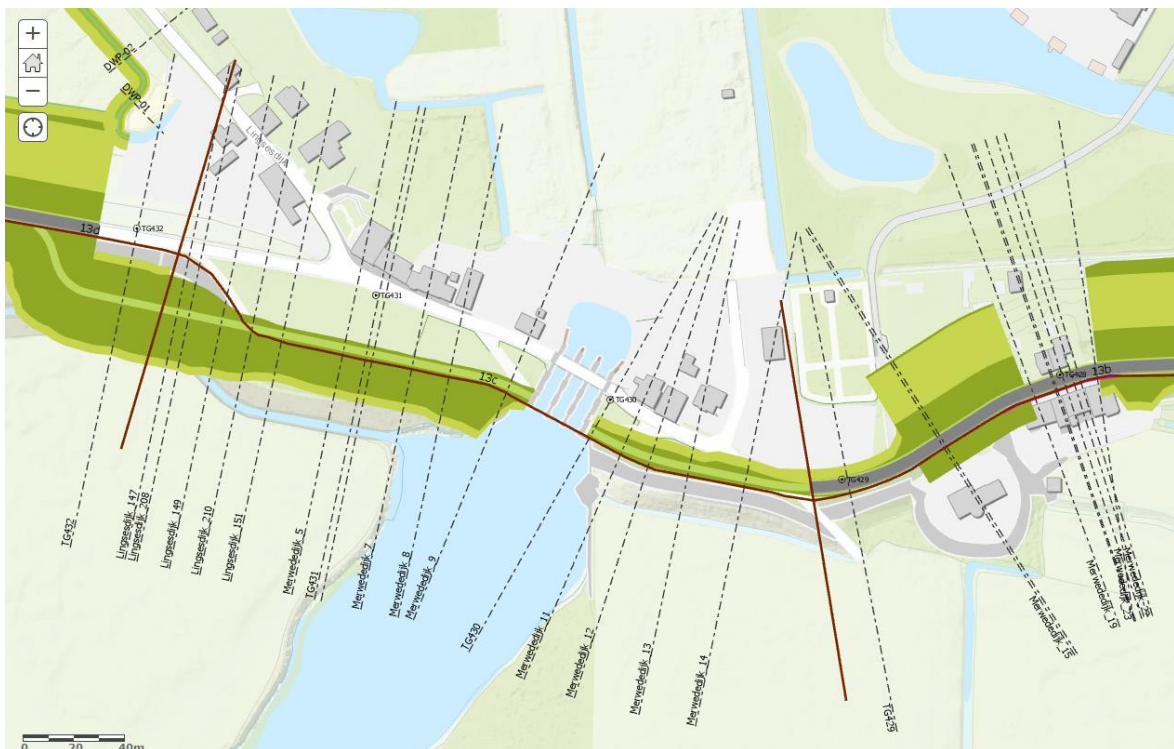
Afbeelding 3 Ruimtebeslag Dijkontwerp - 1e Concept OPPWW ter hoogte van de Dalemse Sluis. Bron: GIS Viewer Graaf Reinald Alliantie, januari 2020.

Ten opzichte van het VKA (*afbeelding 6*) heeft het Dijkontwerp - 1e Concept OPPWW een veel kleiner ruimtebeslag dat alleen het in de jaren '90 van de 20<sup>e</sup> eeuw aangelegde dijklichaam betreft (*afbeelding 3-5*). De kruin wordt met ongeveer een halve meter verhoogd en het profiel aangepast. De sluis, het oude dijklichaam, de weg, de kwelkom, de open waterverbinding met de rivier en de relaties tussen deze attributen blijven behouden.

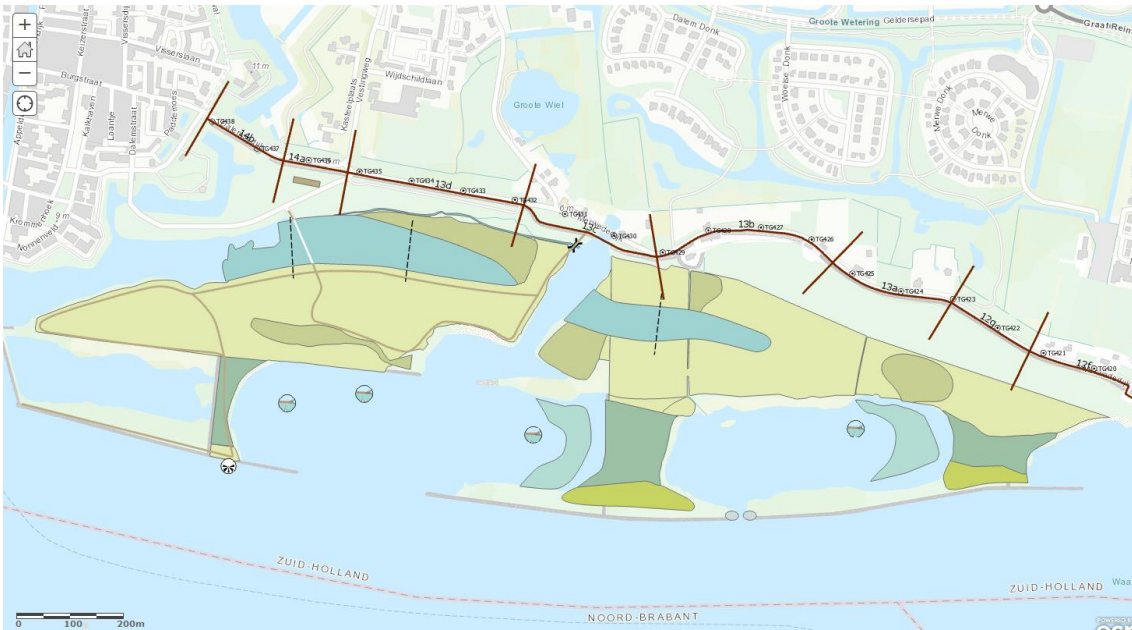
Afbeelding 7 Maatregelen Woelse Waard, bestaande uit het graven van een strang (blauw), het aanleggen van overstromingsgrasland, stroomdalgrasland, kruidenrijk grasland, glanshaverhooiland (verschillende tinten groen), het verontdiepen van de bestaande plassen (grijsblauw) en het aanbrengen van rivierhout, en het aanleggen van struinpaden en een uitkijkpunt. Bron: GIS Viewer Graaf Reinald Alliantie, januari 2020.

In het kader van compensatiemaatregelen wordt in de uiterwaard bij de Dalemse Sluis (Woelse Waard) onder andere een strang gegraven (*afbeelding 7*).

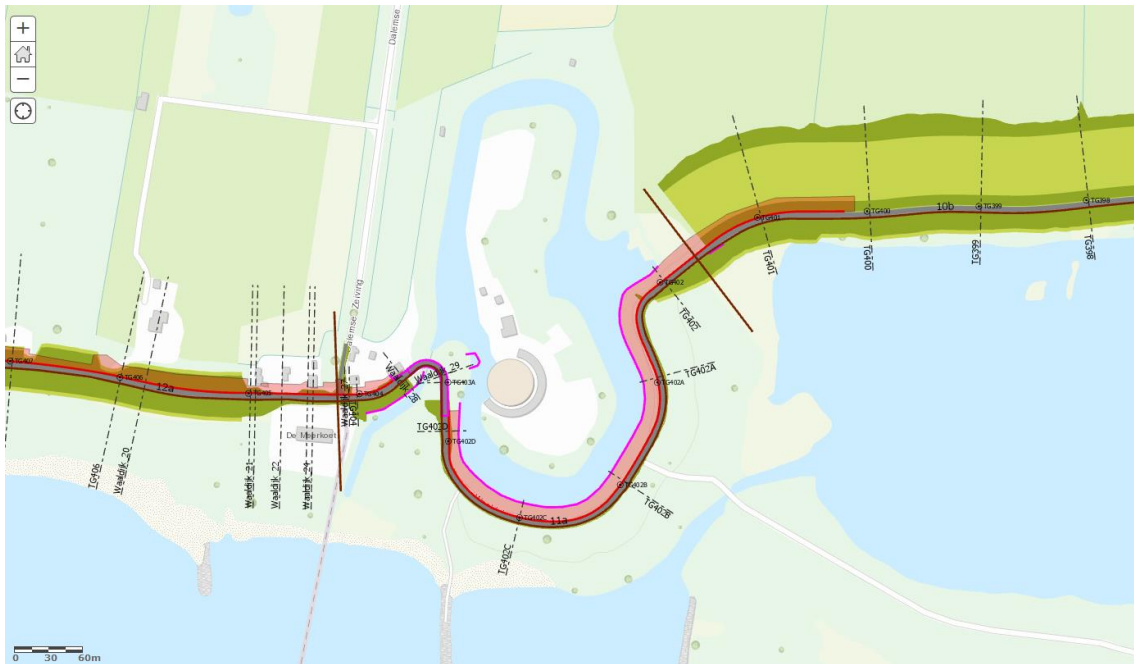
Afbeelding 16 Ruimtebeslag Dijkontwerp - 1e Concept OPPWW ter hoogte van het Fort bij Vuren. Bron: GIS Viewer Graaf Reinold Alliantie, januari 2020.

Bij de toegang tot het fort worden vinden geen andere ingrepen plaats dan het dichtzetten van de Herwijnnense uitwateringssluits (afbeelding 15). Rondom het fort wordt een langsconstructie toegepast (afbeelding 16). Ten opzichte van het VKA is de hoogteopgave beperkter. Daardoor neemt het ruimtebeslag van de dijk in het huidige ontwerp niet toe (afbeelding 17-20), in tegenstelling tot het VKA (afbeelding 21-23). Hierdoor is geen sprake meer van een (beperkte) aantasting van de fortgracht noch van het glacis.

Echter, de hoogte van de binnenberm is nog wel fors. Het maaiveld ligt nu 3,5 m lager dan het binnendijs glacis (wal) van het fort (*afbeelding 31*). In het huidige ontwerp zal op een afstand van ongeveer 50 meter van het fort het maaiveld beginnen te stijgen en op ongeveer 130 meter van het fort een hoogte bereiken die hoger is dan het glacis van het fort zelf (4 meter boven NAP ten opzichte van 3,5 meter boven NAP) (*afbeelding 16 en 24*).

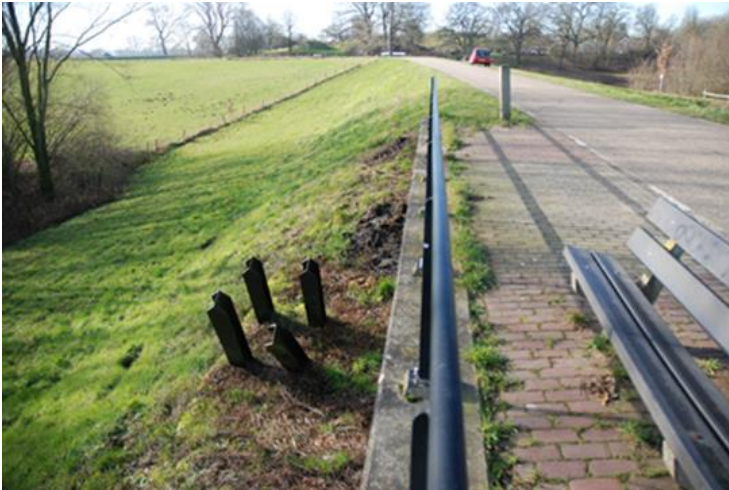
Afbeelding 29 Zichtbare restanten van de tankversperring in het buitentalud. Bron: Graaf Reinald Alliantie.

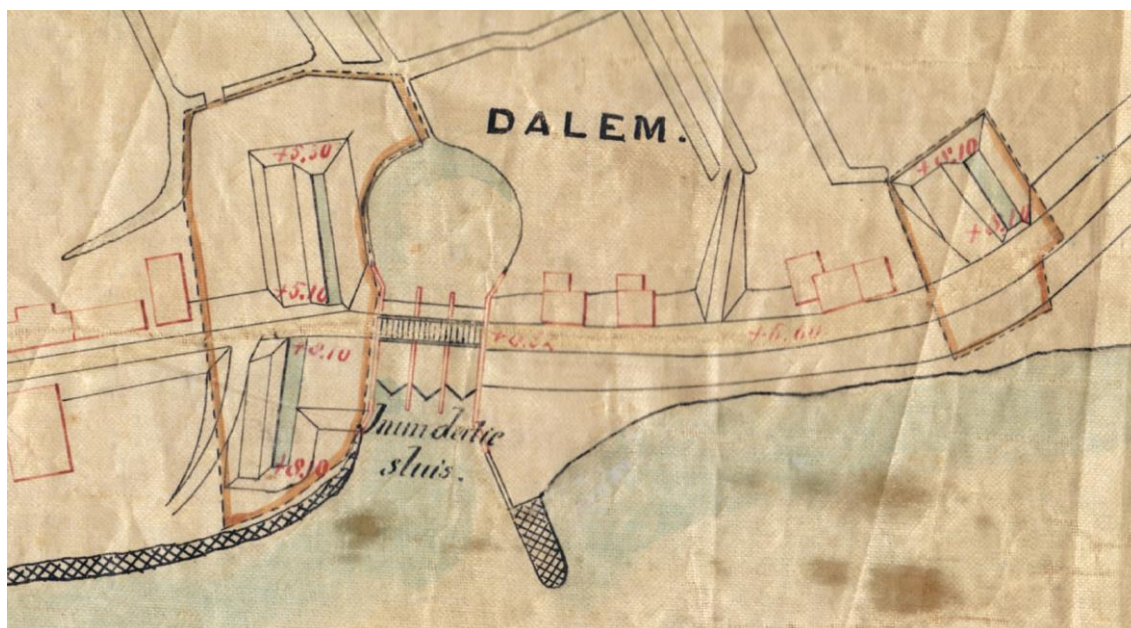
Afbeelding 34 Schetsvoorstel linielandschap. Bron: Graaf Reinald Alliantie, januari 2020.

In de HIA uit 2018 was ter hoogte van de Dalemse Sluis sprake van het restaureren van de westelijke batterijen. De gemeente Gorinchem heeft aangegeven hier bij nader inzien geen voorstander van te zijn. Daarop is een nieuw schetsvoorstel genaakt waarbij de batterijen niet gerestaureerd worden, maar opnieuw worden beschouwd. Daarbij is uitgegaan van een markering als verwijzing naar de westelijke batterijen en het ensemble met de sluis. Voor de markering was in eerste instantie gekozen voor een globale verwijzing in de vorm van een rechthoek op maaiveld (*afbeelding 33*). Om tegemoet te komen aan de wensen van onder andere de Werkgroep Vesting Gorinchem is vervolgens toch getracht in het ontwerp meer de historische contouren van de batterijen te volgen. Daarbij is geprobeerd het principe van een batterij tot uiting te laten komen zonder de hele batterij te reconstrueren (*afbeelding 34*). Derhalve is de borstwering – als belangrijk onderdeel van de batterij – in beide batterijen geaccentueerd op basis van de historische contour (*afbeelding 35*). De borstwering wordt geaccentueerd met behulp van cortenstaal. De borstwering wordt circa 50 cm hoog. Aan beide zijden (rivierzijde en aan de zijde van de kwelkom) ontstaat een uitkijkpunt. Het ontwerp moet nog nader worden uitgewerkt.

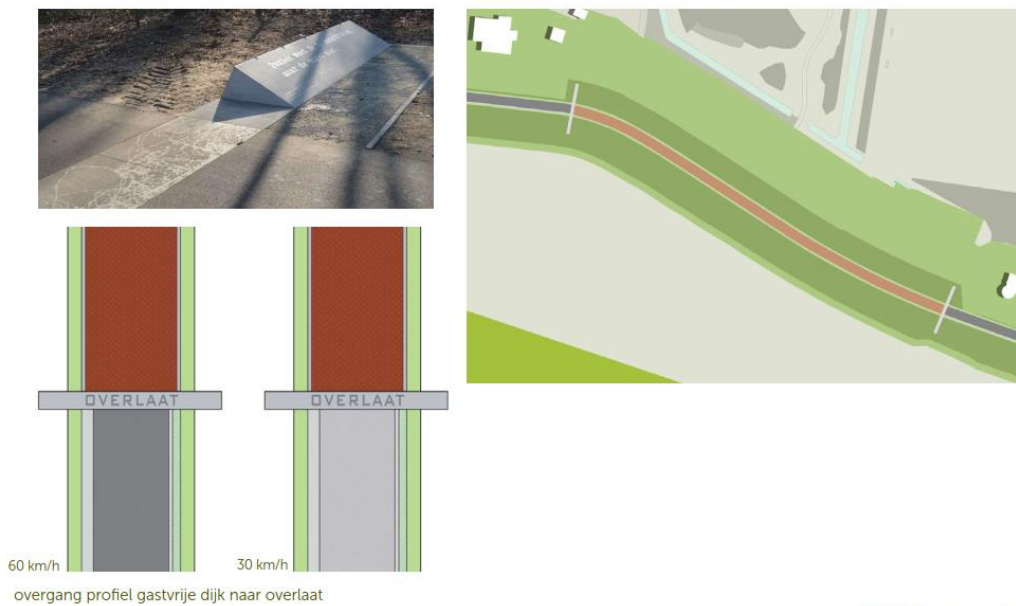
#### Schetsvoorstel

- betonschijven terugplaatsen, markering op wegdek
- materialisering: gebakken klinkers met betonnen banden

Afbeelding 36 Schetsvoorstel linielandschap. Bron: Graaf Reinald Alliantie, november 2019.

In de HIA uit 2018 was ter hoogte van de overlaten sprake van het opnieuw markeren van de overlaten in het wegdek door middel van klinkerverharding en het uitvergroten van de betonschijven. De plannen voor de overlaten zijn in de loop van de tijd niet wezenlijk veranderd. Het is nog steeds de bedoeling de betonschijven terug te plaatsen, en de overlaten te markeren op het wegdek (afbeelding 36).

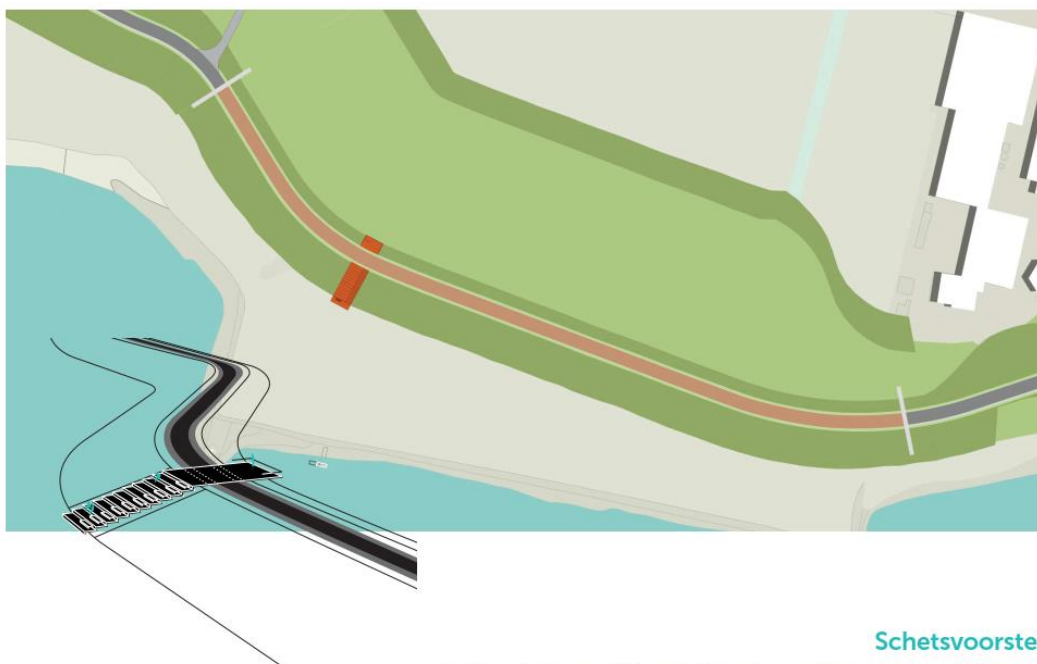
#### Schetsvoorstel

- herbeschouwen dijkpost Hercules, vormgeven als uitkijkpunt
- uitkijken over weerszijden van de dijk

Afbeelding 37 Schetsvoorstel linielandschap. Bron: Graaf Reinald Alliantie, november 2019.

In de HIA uit 2018 was ter hoogte van de dijkpost Hercules sprake van een uitkijkpunt (Waaltribune met inundatiebalkon) met zicht op Slot Loevestein, de weerszijden van de dijk, de rivier en de inundatiekom. De lengte van de verdwenen dijkpost zou zichtbaar worden gemaakt met een stoer object uitgevoerd in cortenstaal. In het huidige schetsvoorstel is ook nog steeds de Waaltribune verbeeld. Alleen het uitkijkpunt aan de waterlijn maakt geen onderdeel meer uit van het ontwerp (*afbeelding 37*).
