## **Vooronderzoek dijkversterking Stad Tiel**

**10 oktober 2019**

In opdracht van waterschap Rivierenland heeft Tauw een vooronderzoek volgens NEN 5725 en NEN 5720 uitgevoerd op vijf trajecten te Tiel. De vijf verschillende dijktracés van zuid naar noord: Inlaatduiker, Bellevue-Zennewijnen, Stadswallen, Haven en Voorhavendijk.

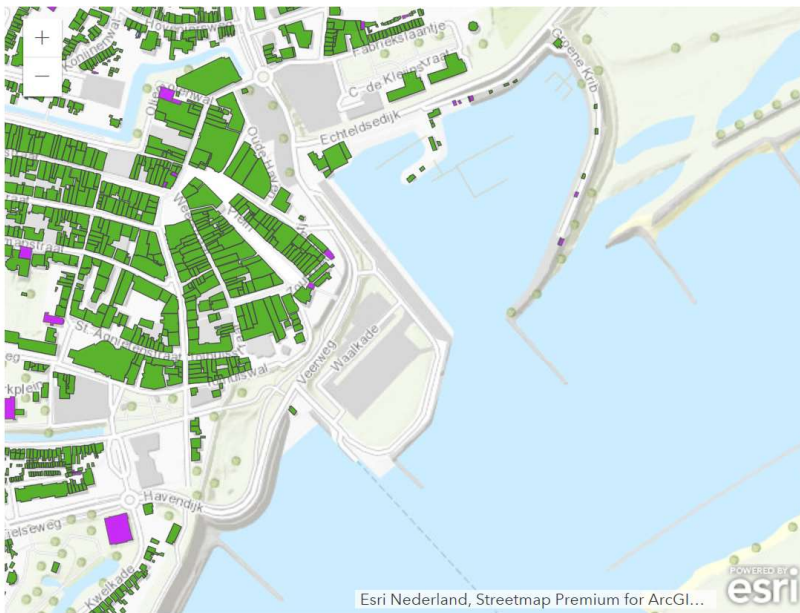
**Bijlage 7**

**Asbestdakenkaart**
