# Verdiepend schade-onderzoek Kanaal Almelo - De Haandrik

Definitief eindrapport piping, veen, schadeoorzaken, effect kanaalpeil

| <b>Opdrachtgever</b> | Provincie Overijssel |
| <b>Trefwoorden</b> | Kanaal Almelo – De Haandrik, schade, faalmechanismen, baggeren, damwanden, piping, grondwater, grondonderzoek, bodemdaling veen |

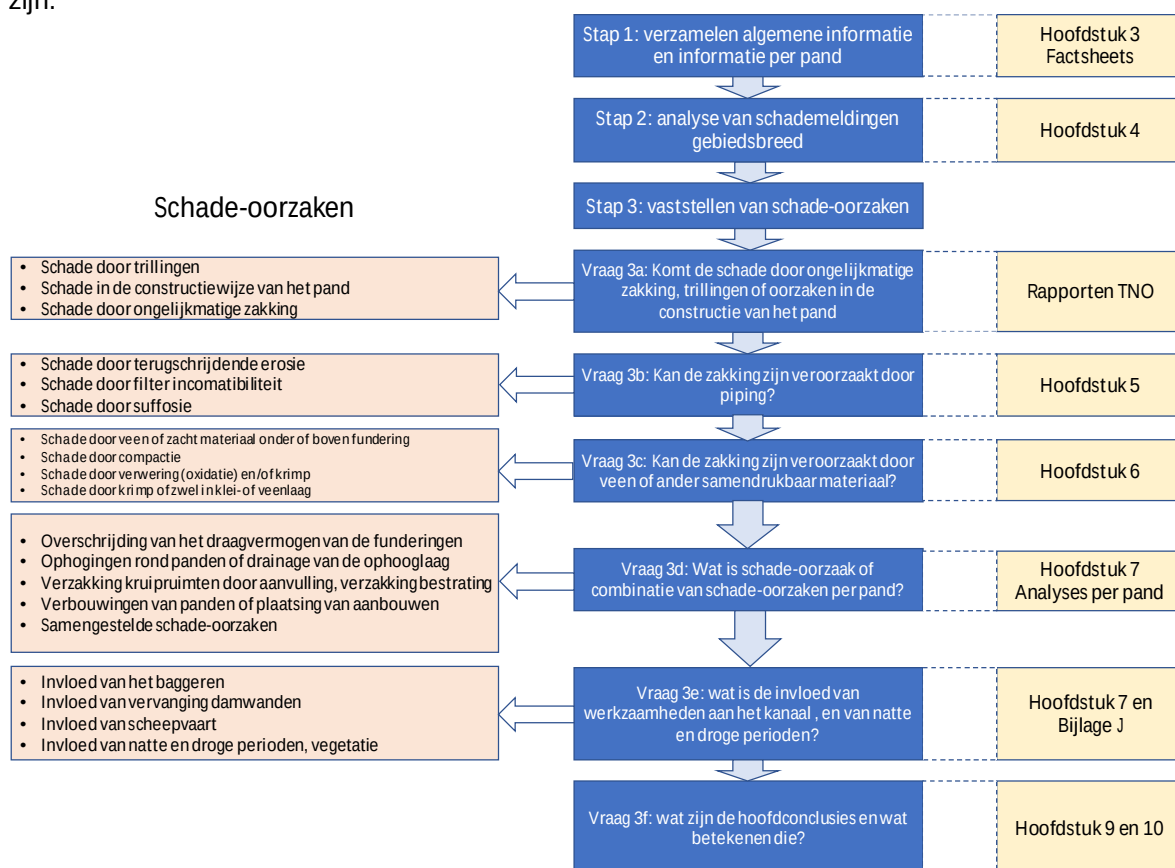
Figuur 2.1 Aanpak van het onderzoek (midden), schade-oorzaken (links) en relatie met de opbouw van het rapport (rechts)

Figuur 2.1 geeft de stapsgewijze aanpak van het onderzoek weer, de informatie die daaruit wordt gehaald ten aanzien van de schade-oorzaken en waar de resultaten in dit rapport terug te vinden zijn.

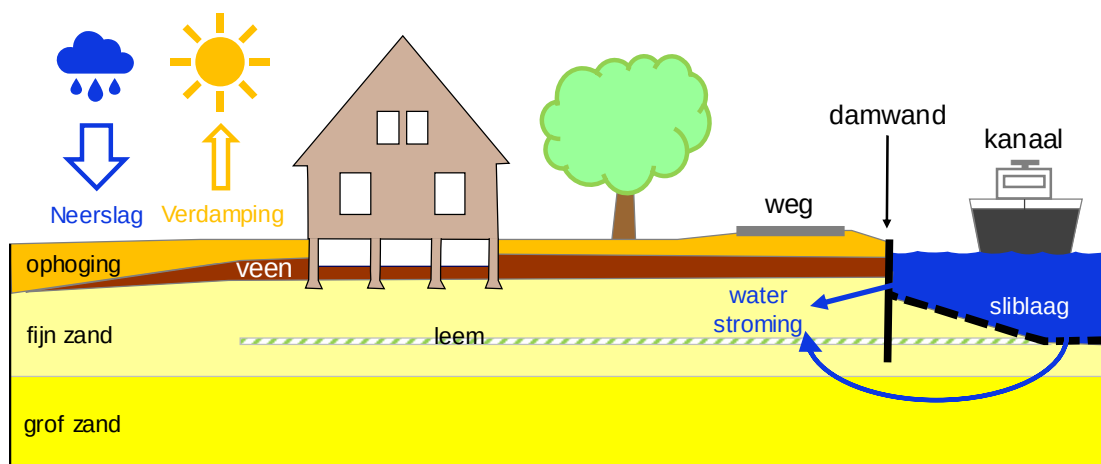
Figuur 2.2 Schematische doorsnede van de situatie van de panden en het kanaal met relevante factoren voor de analyse van de schade-oorzaken. De aanwezigheid van de getekende leemlaag is hoogst onzeker en zeker niet bij alle panden ononderbroken aanwezig vanaf het kanaal tot voorbij de panden

Figuur 2.12 geeft een schetsmatig beeld van de factoren die een rol spelen bij het analyseren van de schade-oorzaken. Dit beeld kan per pand verschillen, waarbij de wijze van funderen, de laag waarop de fundering staat, de grondopbouw, de diepte van de damwanden en de afstand tussen pand en kanaal variëren.

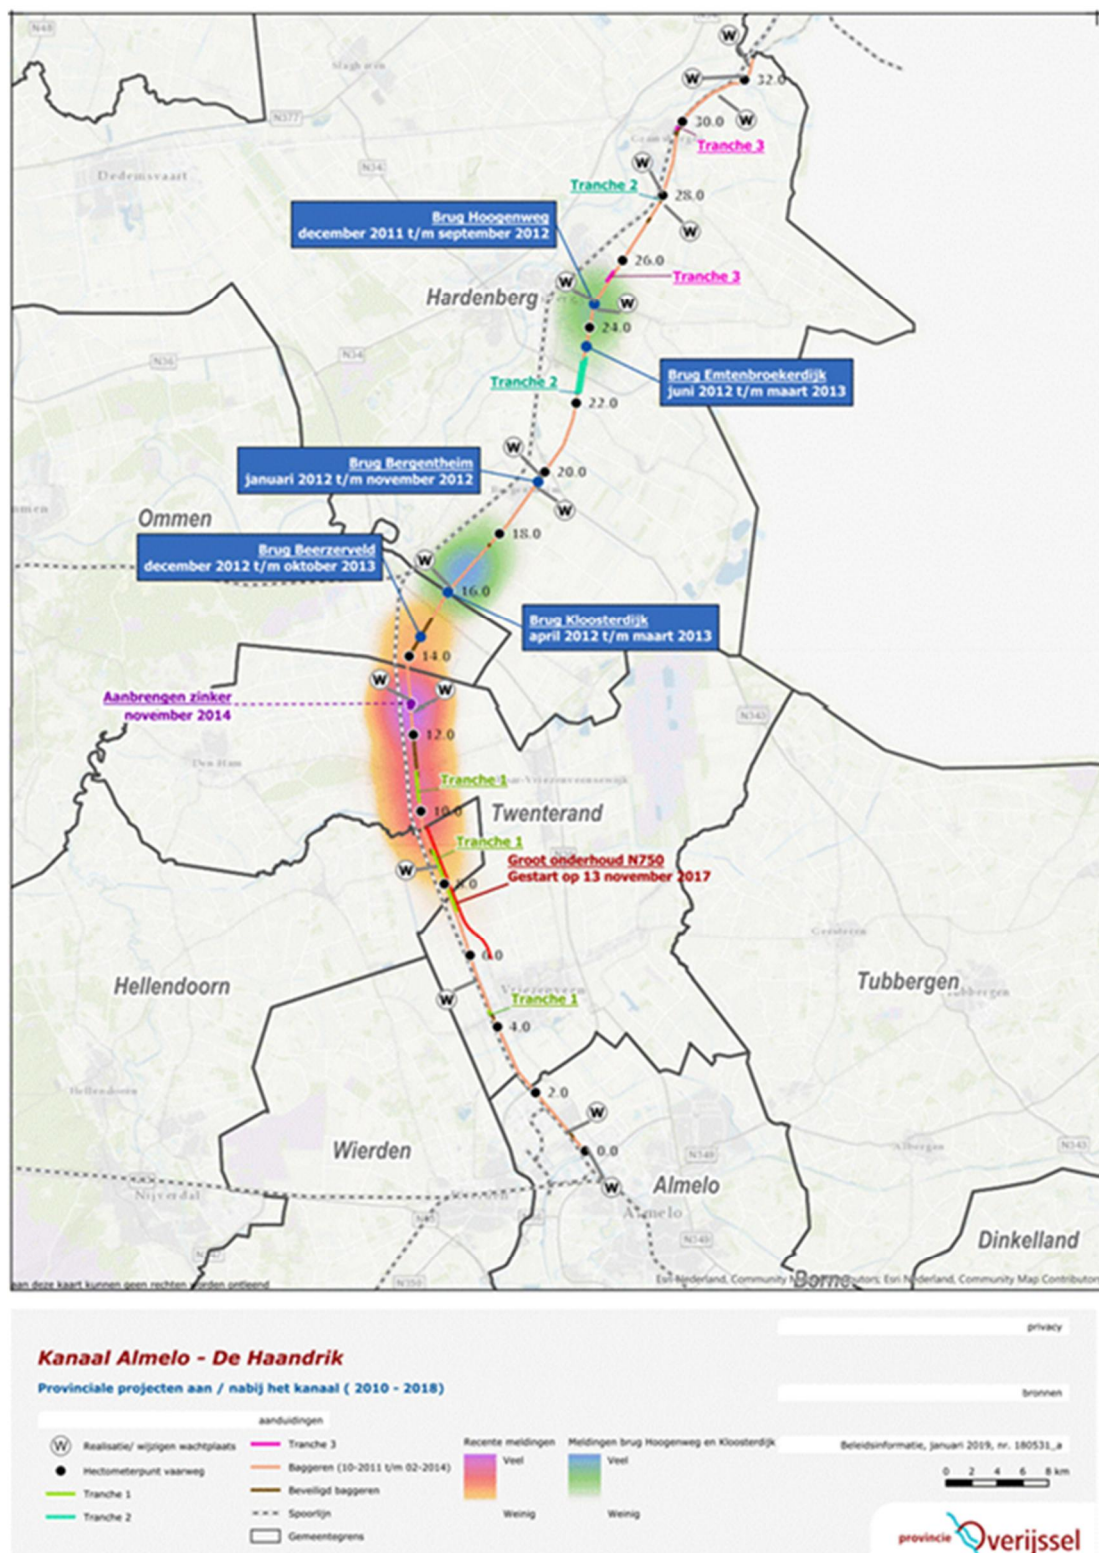
Figuur 3.2 Uitgevoerde werken bij de opwaardering van Kanaal Almelo – De Haandrik in de periode 2010-2018 met aanduiding van uitgevoerde werken, meldingen en kilometrering langs het kanaal [64]

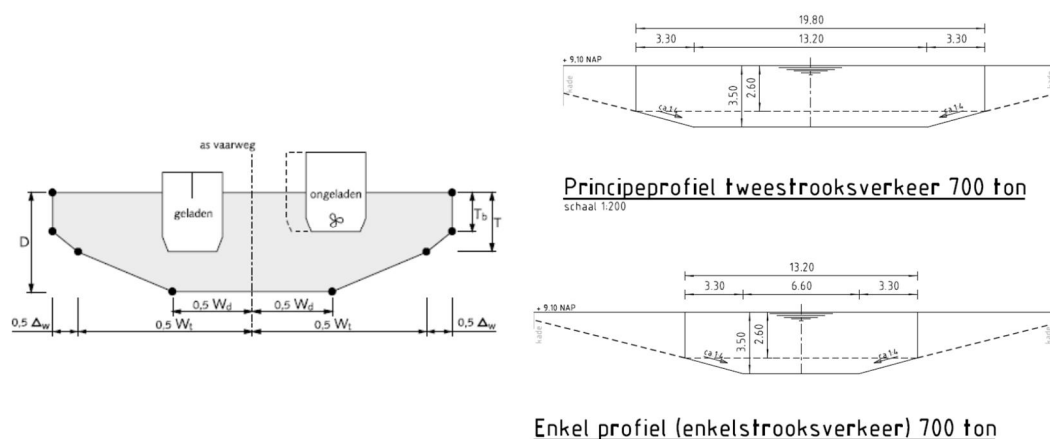
Figuur 3.3 Links: Minimum vaarweg profiel [bron: Richtlijnen Vaarwegen 2020 [61], deel van figuur 8], Rechts: implementatie volgens bestek baggerwerk. Bron: Provincie Overijssel, kanaal-upgrade 700 ton, principe profielen, tekening 9W0044.A0/2323-803

Overwegend is Kanaal Almelo – De Haandrik nu op verschillende delen geschikt voor enkelstrooksverkeer, afgewisseld met trajecten met een krap profiel tweestrooksverkeer. Op 8,89 km is krap tweestrooksverkeer mogelijk en over 22,51 km is de vaarweg enkelstrooks [66]. Volgens figuur 8 en tabel 18 uit de Richtlijnen Vaarwegen 2020 gelden voor CEMT II de volgende afmetingen, zoals aan gegeven in Tabel 3.1 en Figuur 3.3.

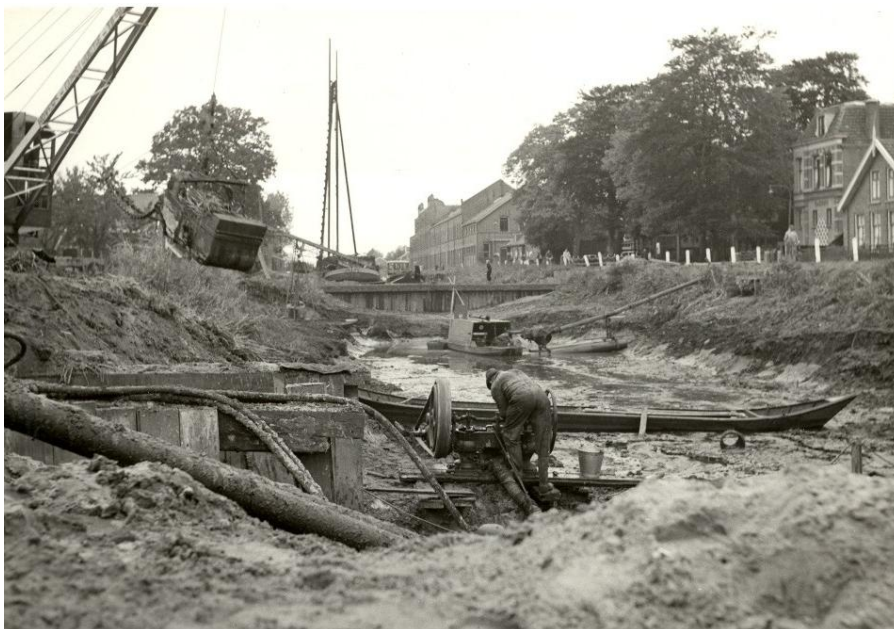
Figuur 3.4 Werkzaamheden aanleg kanaal nabij Vriezenveen. Bron: [www.canonvannederland.nl](http://www.canonvannederland.nl)

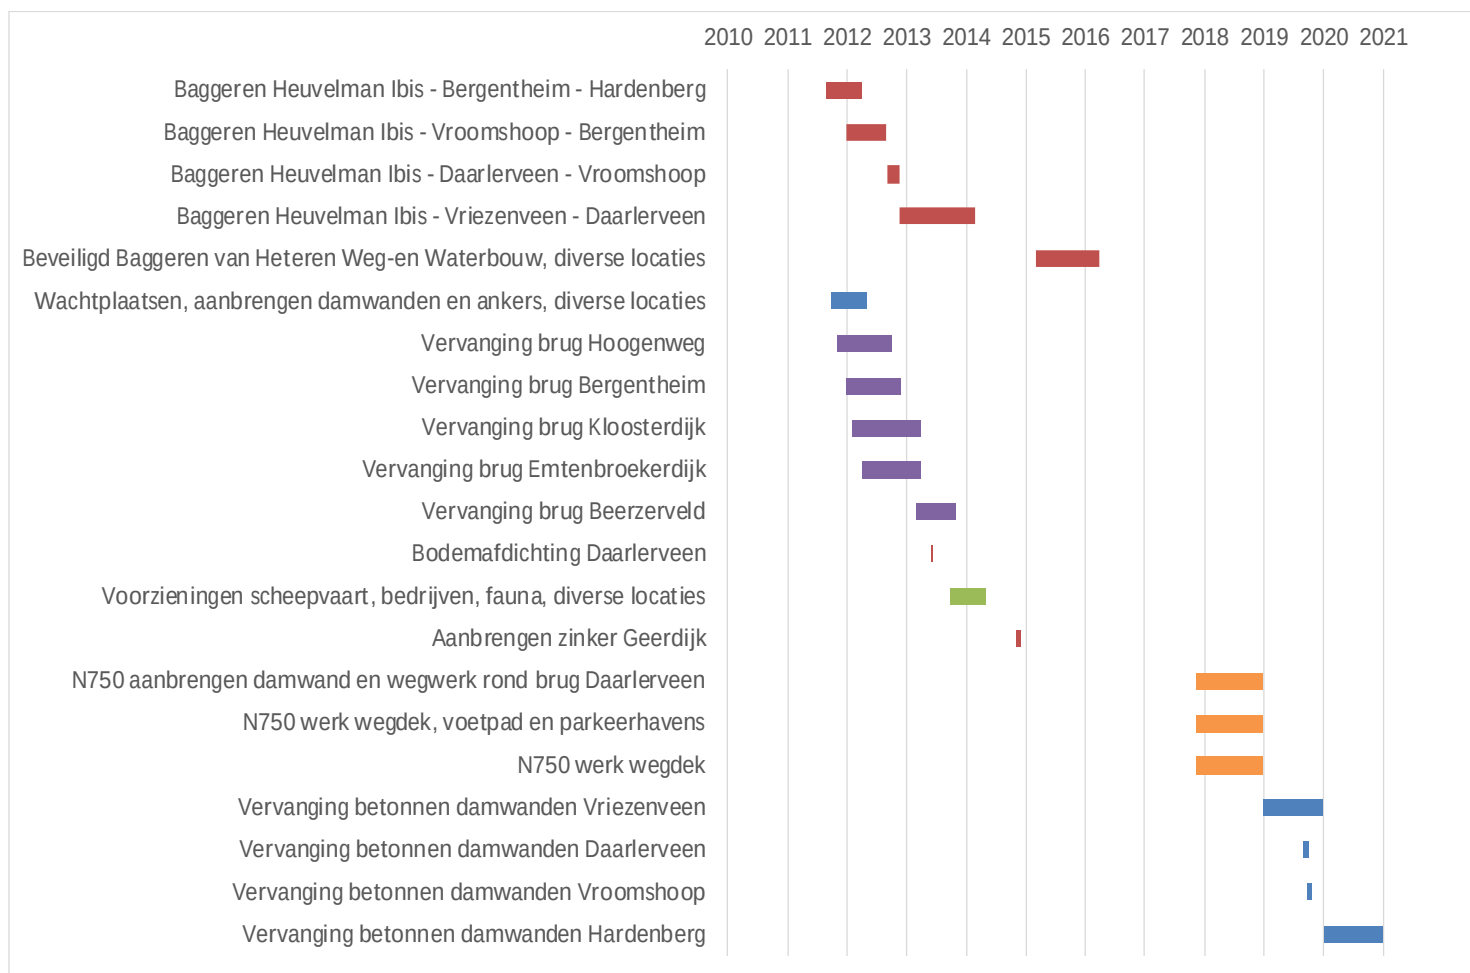
Figuur 3.5 Grafische weergave van de tijdlijn van de werkzaamheden

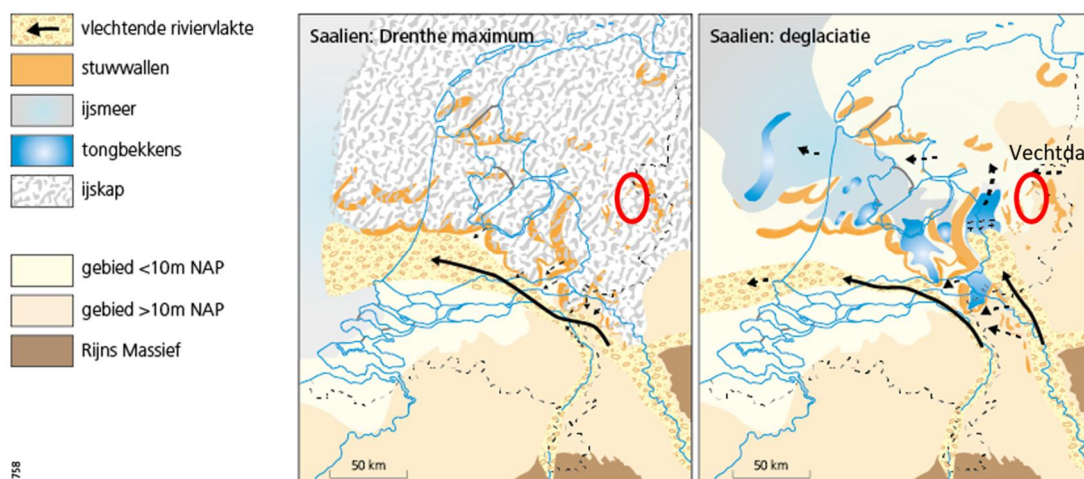
Figuur 3.6 Overzicht van Nederland tijdens de voorlaatste ijstijd en de vorming van stuwwallen en het Vechtdal na terugtrekking van de ijskappen (Stouthamer et al., 2020). De ligging van het kanaal is aangegeven met een rode ovaal

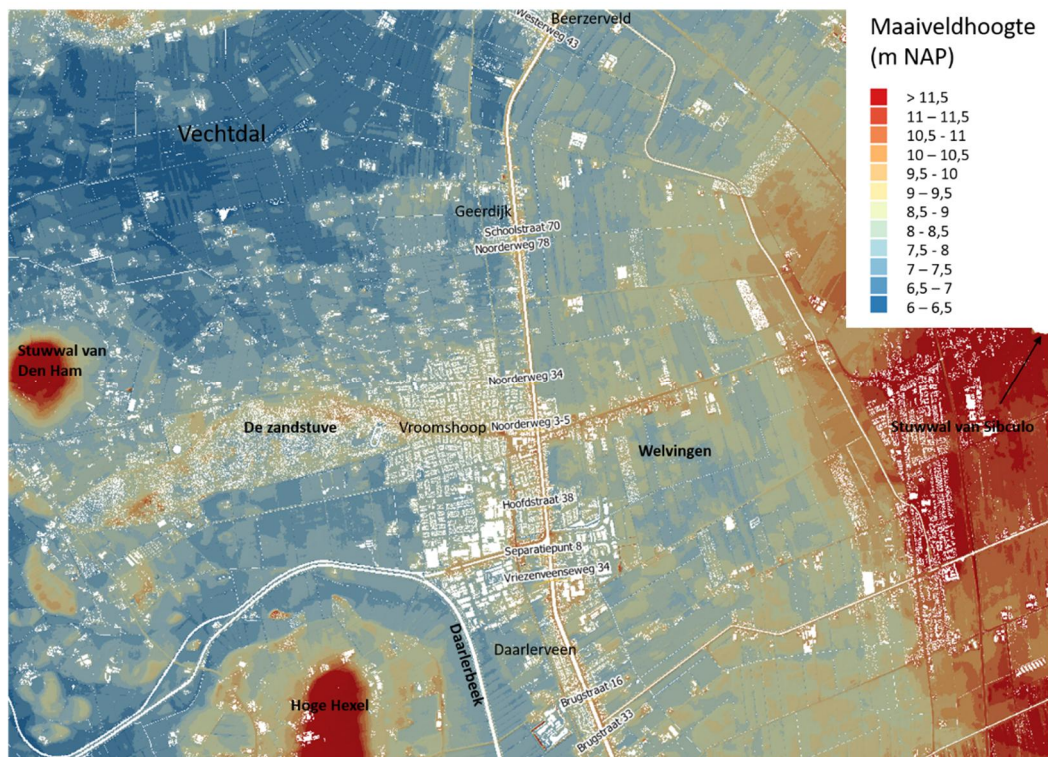
Figuur 3.7 Hoogtemodel op basis van het Actueel Hoogtebestand Nederland (AHN3) rond Kanaal Almelo de Haandrik. De belangrijkste landschapselementen zijn aangegeven, en ook de belangrijkste adressen van de aanvullende studie. De lengte van noord naar zuid langs het kanaal is ongeveer 7 km

Op het huidige hoogtemodel (Figuur 3.7) zijn welvingen zichtbaar in de zandige akkers die het kanaal tegenwoordig omringen. Dit zijn de kopjes van dekzand afgewisseld met laagtes waarin kleine beekjes hebben gestroomd. In de diepere delen van dit landschap is het veen niet ontgonnen en ligt het nog steeds aan het oppervlak. Ook in de kades van het kanaal is het veen nog meestal aanwezig.

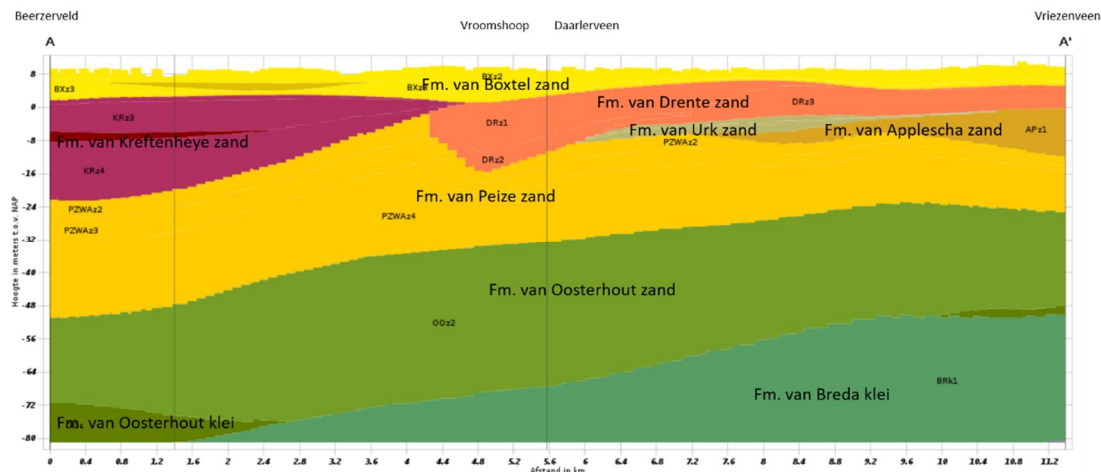
Figuur 3.8 Overzicht van de regionale (hydro)geologische opbouw volgens het REGIS-II model (dinoloket.nl) langs het kanaal

Voor de diepere opeenvolging is gebruik gemaakt van het hydrogeologische model REGIS-II (Figuur 3.8; dinoloket.nl). Daaruit blijkt dat de hydrogeologische basis in het gebied bestaat uit de kleilagen van Tertiaire ouderdom van de **Formatie van Breda en Oosterhout**. Deze bevinden zich op een diepte van -40 m NAP in het zuiden van het gebied tot zo'n -70 m NAP in het noorden van het gebied. Op deze kleilagen ligt een pakket van voornamelijk zand, eerst marien zand van de **Formaties van Oosterhout** tot ongeveer -30 m NAP en daarop rivierzand van de **Formatie van Peize** tot ongeveer -10 à -15 m NAP.

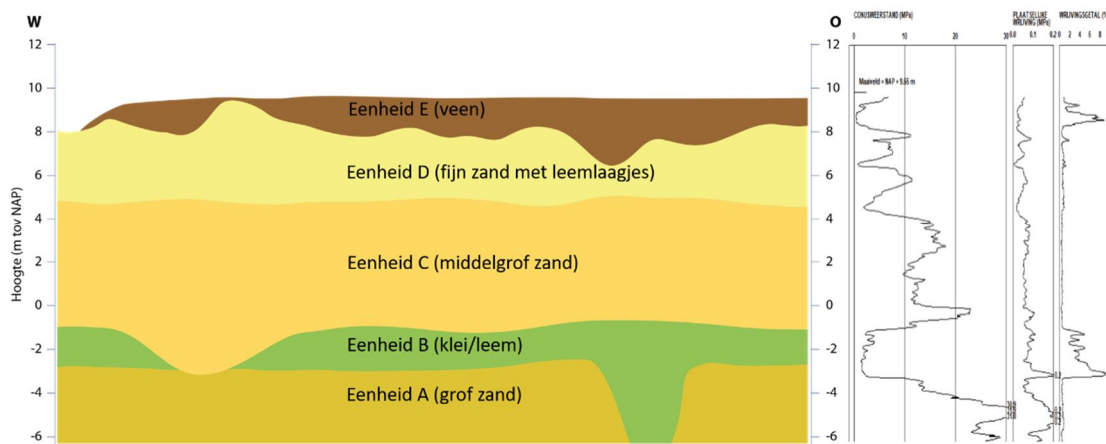
Figuur 3.9 Conceptueel geologisch profiel loodrecht op kanaal ter hoogte van Vroomshoop voordat veenontginning heeft plaatsgevonden. Het profiel toont schematisch variaties in dikte en diepte van de eenheden die zijn onderscheiden. Aan de rechterkant is een typische sondering weergegeven ter referentie. De kanaalbodem ligt op ongeveer +5.5 m NAP.

De ondiepe grondopbouw in het REGIS-II model bestaat uit de Formatie van Appelscha, Formatie van Urk, Formatie van Drente, Formatie van Kreftenheye en de Formatie van Bixtel. Voor dit dieptebereik kan het model echter worden verfijnd op basis van de uitgevoerde boringen en sonderingen. Figuur 3.9 toont een conceptueel model van de ondiepe geologische opbouw voordat het kanaal werd gegraven op basis van de uitgevoerde boringen en sonderingen. De belangrijkste bron voor de opbouw onder 10 m diep is een set sonderingen beschikbaar tot 20 à 25 meter diep voor het traject van Vroomshoop tot Beerzerveld. In het model kunnen vijf geologische eenheden worden onderscheiden die onderling verschillen in eigenschappen. Figuur 3.10 is een interpretatie van de ondergrondopbouw langs het kanaal met de onderzochte raaien. De figuur laat zien dat over de lengte van het kanaal er binnen de eenheden enige variatie in diepte, dikte en samenstelling bestaat. De koppeling van de eenheden aan geologische formaties is voorsnog niet eenduidig en daarom wordt gewerkt met eenheden, die vervolgens geïnterpreteerd zijn naar lithologie en eigenschappen. Een vergelijking van het conceptuele model met het REGIS-II model (Figuur 3.8) laat zien dat in de nieuwe ondergronddata geen aanwijzingen zijn voor horizontale overgangen van geologische formaties, zoals wel in het model wordt aangegeven. Hierbij moet beseft worden dat het REGIS-II model gebaseerd is op een relatief beperkte hoeveelheid data. Het is daarom niet verwonderlijk dat een nieuwe set ondergrondgegevens tot een aanpassing van het (hydro)geologische model leidt.

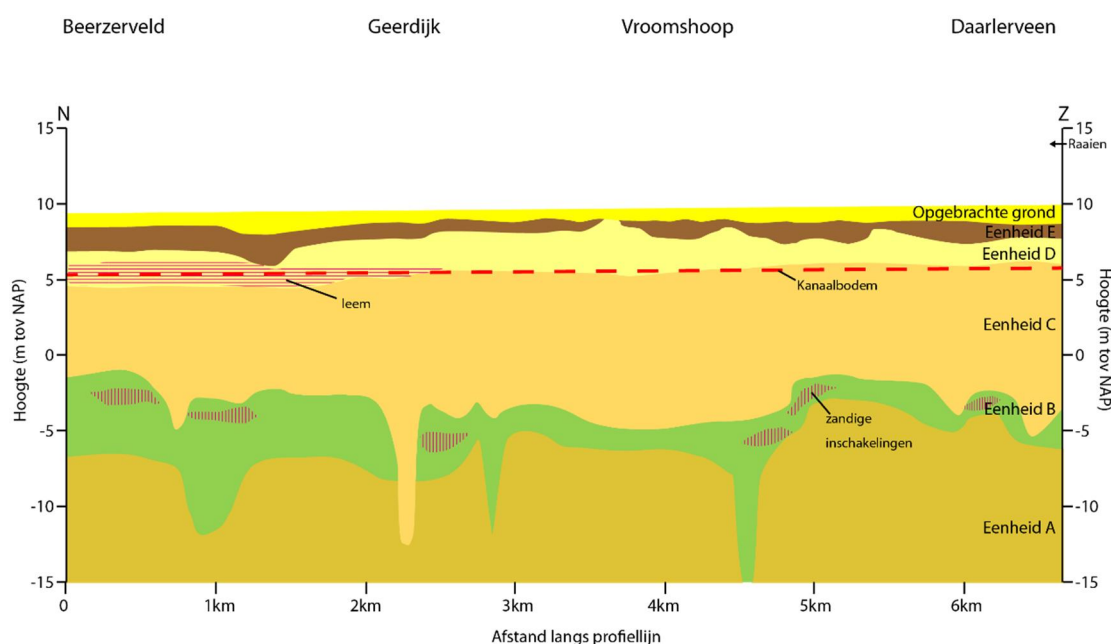
Figuur 3.10 Interpretatie van de ondergrondopbouw langs het kanaal op basis van het uitgevoerde grondonderzoek en sets diepere sonderingen. De kanaalbodem is schematisch weergegeven en ligt op ongeveer +5.5 m NAP

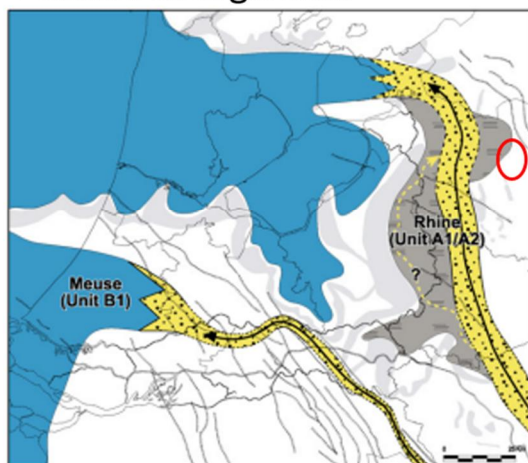
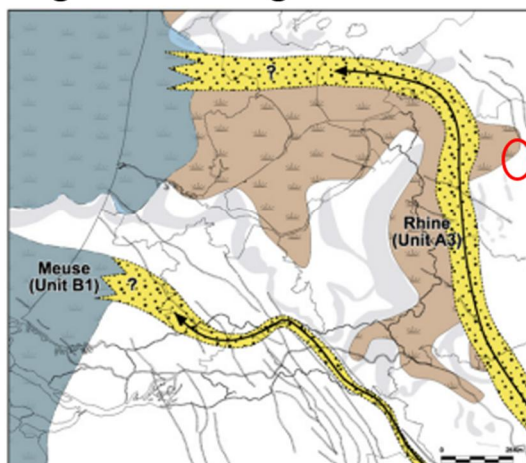
Figuur 3.11 Paleogeografische kaarten van de loop van de Rijn tijdens het laatste interglaciaal (Eemien) en het begin van de laatste ijstijd (Weichselien) (uit: Busschers et al., 2007). De globale ligging van het onderzoeksgebied is aangegeven met een rode ovaal. De uitloper naar het oosten is het Vechtdal, waarin volgens deze globale kaart achtereenvolgens komkleien en moerasafzettingen zijn gekarteerd.

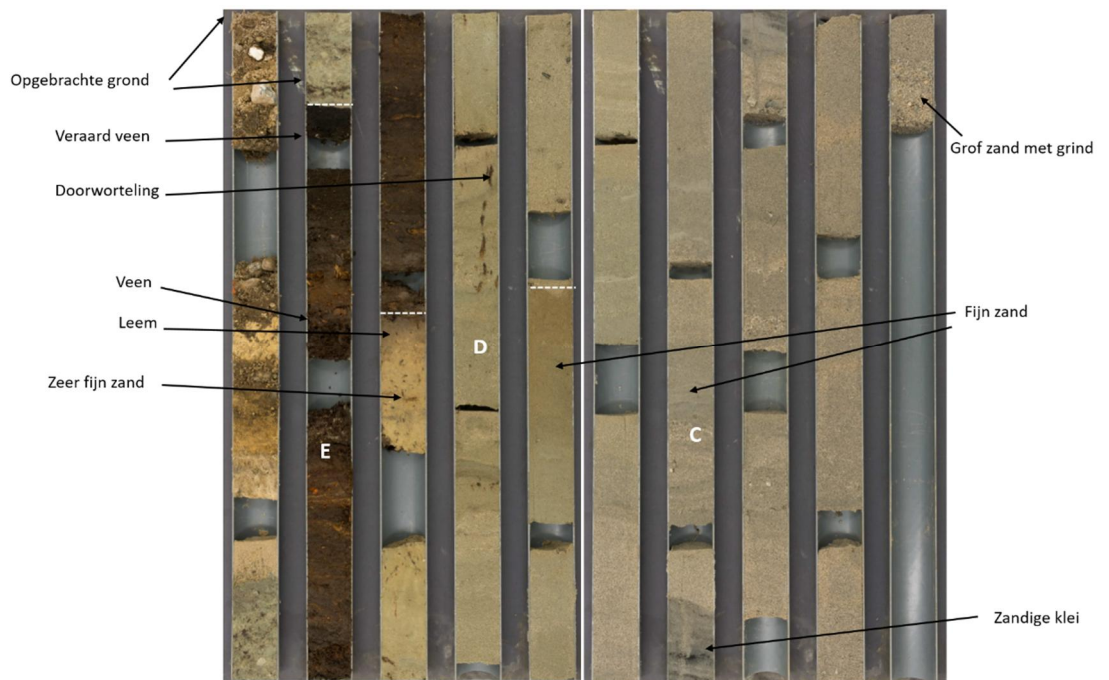
*Figuur 3.12 Foto's van boring B01-01 (Pand 20) met daarin de beschreven eenheden (witte letters). Maaiveld (linksboven in boring) is 9,20 m NAP. De kernen zijn 1 m hoog. De bovenste 1,20 m zijn opgebrachte grond. Een aantal opvallende details zijn aangegeven. In Eenheid C is de sterke horizontale afwisseling opvallend met veel sprongen in korrelgrootte. De algemene trend is een verfijning naar boven. Eenheid D bevat regelmatig leemlaagjes verspreid over de dikte. De doorworteling in deze eenheid komt vanuit het veenniveau erboven. Het veen in Eenheid E is onderin voedselrijk en wordt naar boven toe voedselarm. De top is veraard*

De fijnkorrelige Eenheid B wordt bedekt door een pakket zand. In de sonderingen is regelmatig te zien dat het pakket naar boven fijner wordt (afnemende conusweerstand naar boven toe). De nieuw uitgevoerde boringen laten horizontaal gelaagde zanden met lokaal leeminschakelingen zien (Figuur 3.12). De basis is regelmatig grofzandig en grindrijk, en naar boven toe voornamelijk middelgrof zand afgewisseld met lagen grof zand, fijn zand en silt. Opvallend is dat dit pakket kalkrijk is en bestaat uit bonte zanden, vergelijkbaar met de samenstelling van de Formatie van Urk. De interpretatie van deze eenheid is dat het gaat om afzettingen van lokale beeksystemen uit de laatste ijstijd toen de ijskappen niet tot Nederland reikten. De afzettingen behoren tot de **Formatie van Boxtel**. Er heersten regelmatig permafrost condities in het gebied, waarbij 's zomers veel oppervlakkige beekjes vormden die zand afspoelden van hoger gelegen gebieden naar het dal, mogelijk aangesloten aan het Vechtdal en Ijsseldal.

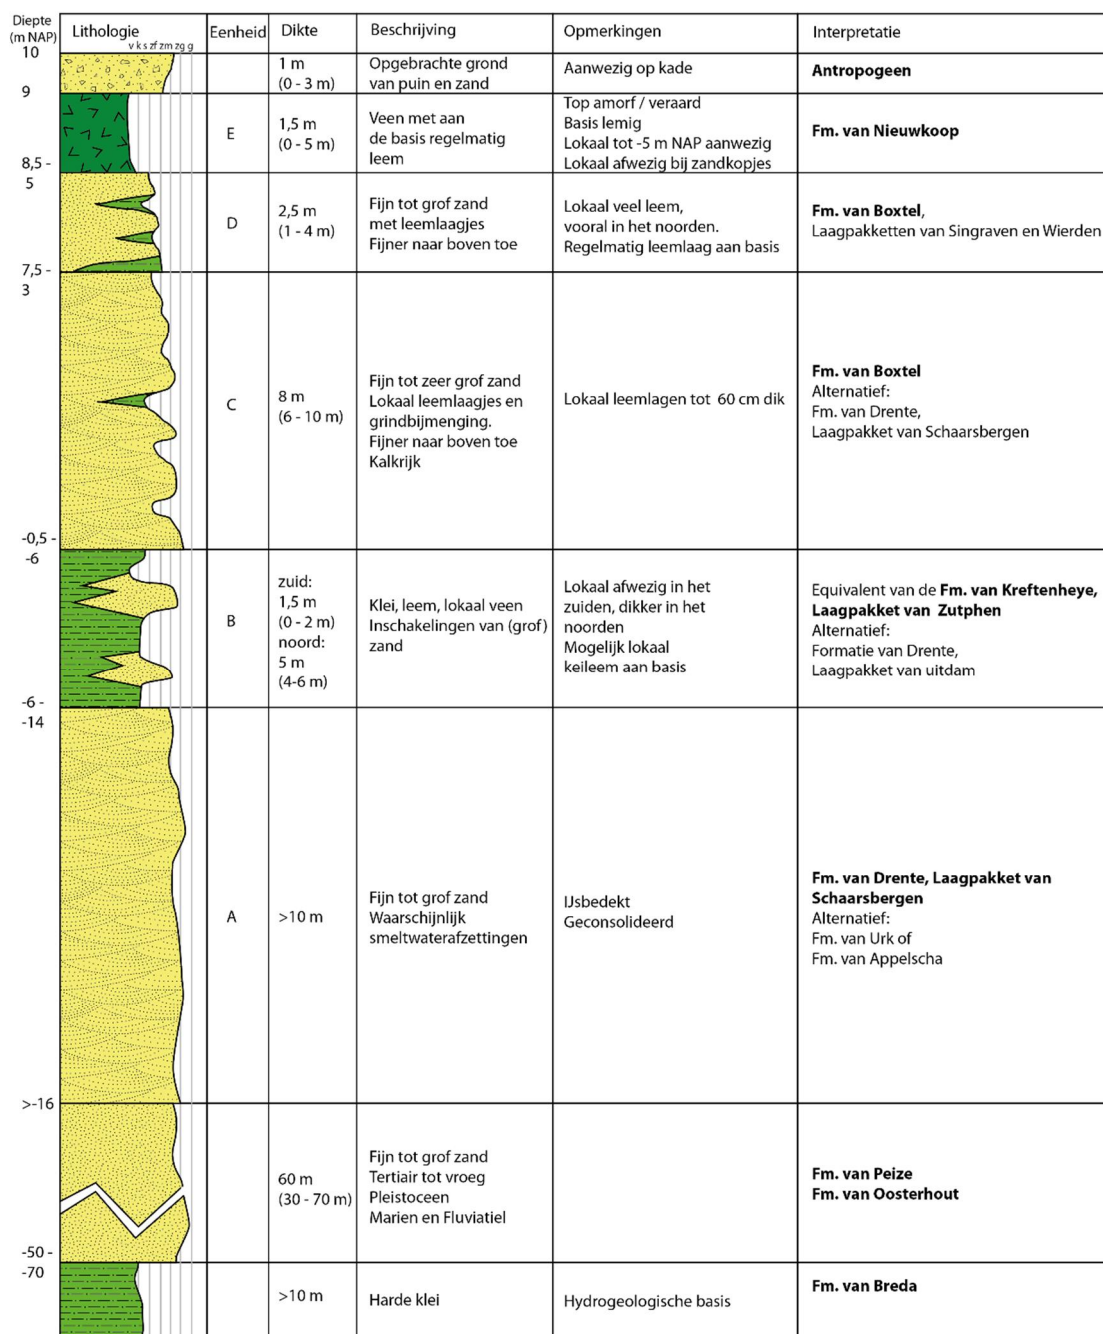
Figuur 3.13 Lithostratigrafische kolom van de geologie onder de kanaaldijk in het onderzoeksgebied. De waterbodem van het kanaal ligt rond +5.5 m NAP

Bovenstaande beschrijving van de aangetroffen eenheden laat zien dat de opbouw van de ondergrond onder en langs het kanaal goed te vatten is in vijf eenheden. Er is vrij veel vertrouwen in de bijbehorende geologische formaties die zijn aangetroffen, maar er zijn ook enkele, minder waarschijnlijke, alternatieven. Dit hoeft echter niet problematisch te zijn, omdat vooral de eigenschappen van de aangetroffen eenheden van belang zijn voor het onderzoek en niet zozeer tot welke geologische formatie ze behoren. Voor het huidige onderzoek is de kennis over de ondergrondopbouw en eigenschappen voldoende om een goede inschatting te maken van de weerstand in de kanaalbodem, de grondwaterstroming en de sterktes tegen belasting. Figuur 3.13 geeft een overzicht van de onderscheiden eenheden in het gebied en de mogelijke relaties van de eenheden tot de geologische formaties.

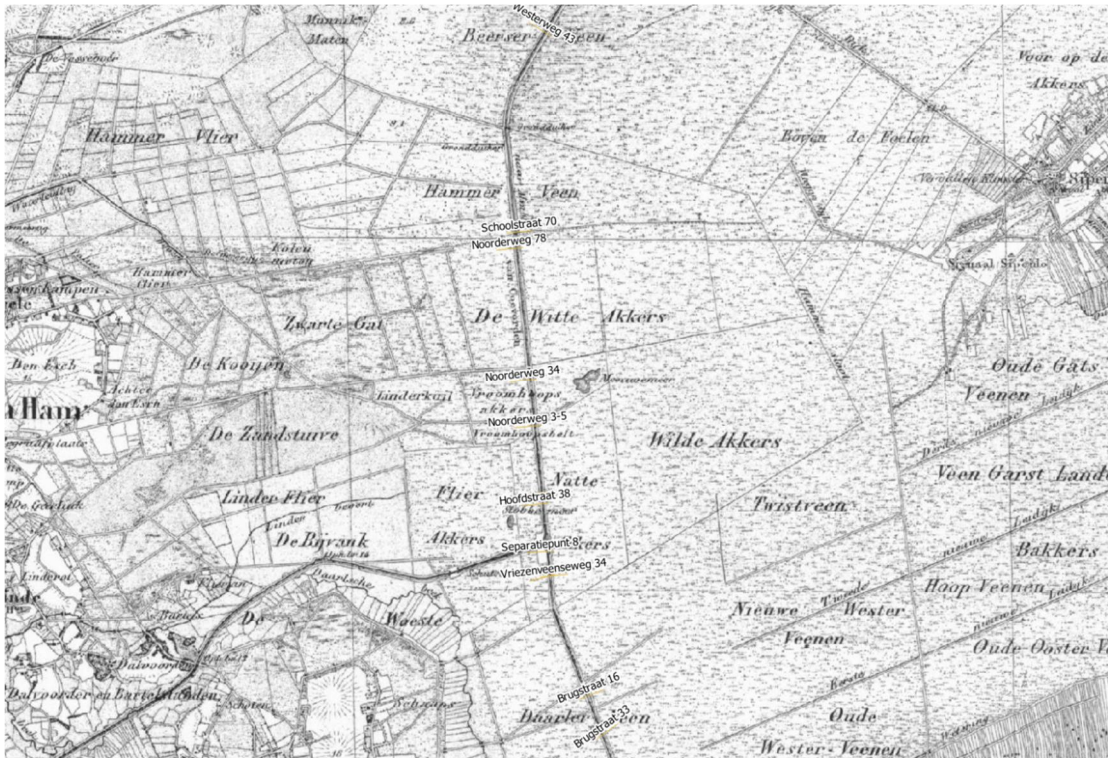
*Figuur 3.14 Militaire topografische kaart van rond 1850. Het kanaal is al aangelegd, de veengebieden zijn nog niet ontgonnen. De adressen van de aanvullende studie zijn aangegeven*

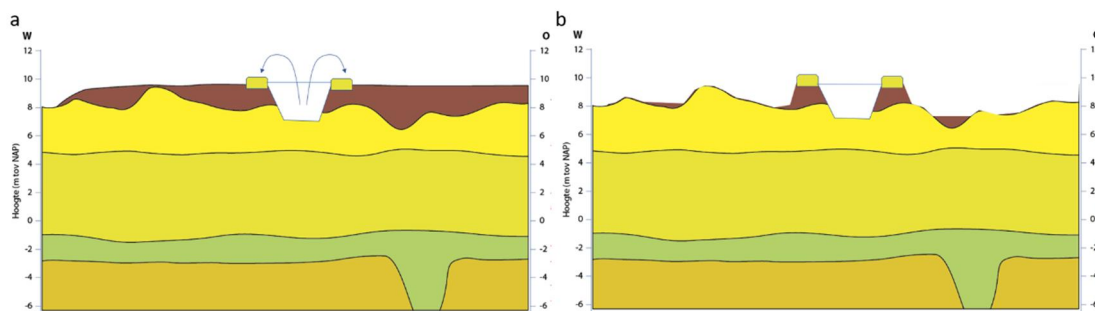
Figuur 3.15 Schematisch figuur van a) de aanleg van het kanaal in de omliggende geologie, en b) de situatie na vervening met kades met een veenkern en veen in de lage delen van het landschap. Het kanaal is later verbreed en verdiept, maar dit is vanwege de duidelijkheid niet in de figuur opgenomen

Bij de aanleg van het kanaal is het veen weggegraven (en waarschijnlijk weggevoerd), en het onderliggende zand is gebruikt om de kades op te hogen (Figuur 3.15). Het omringende land is vervolgens ontgonnen waardoor de kade nog grotendeels uit veen bestaat, onder een ophooglaag van zand en alles wat in de anderhalve eeuw sinds de aanleg is gebruikt als ophooglaag. Langs de kade loopt het maaiveld vanuit de akkers regelmatig glooiend op, wat suggereert dat hier nog een wig veen aanwezig kan zijn en de verveningen richting het kanaal minder diep zijn doorgevoerd.

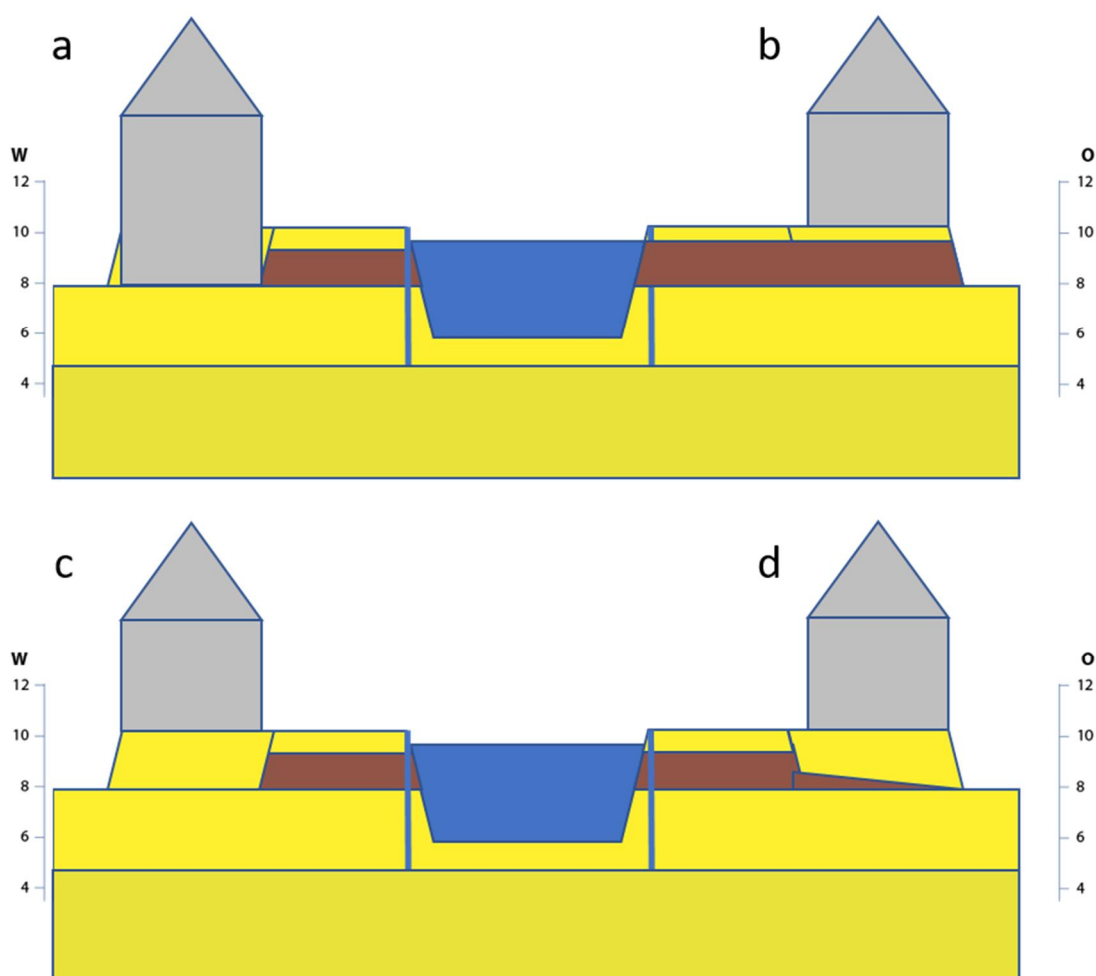
Figuur 3.16 Schematische weergave van de bebouwingsgeschiedenis onder huizen

In de 20<sup>ste</sup> eeuw zijn langs het kanaal veel huizen gebouwd aan de landzijde van de kade. Een belangrijke vraag in deze studie is waar deze huizen op zijn gebouwd en hoe ze zijn gefundeerd. Voor de opbouw van de grond rond de huizen zijn meerdere opties (Figuur 3.16):

- De kelder/fundering is op het zand gebouwd en zand is rondom aangebracht.
- De kade was een stuk breder en de huizen zijn op de kade gebouwd. In dat geval zou er net zoveel veen rond de huizen aanwezig zijn als in de kade.
- Het resterende veen is afgegraven en zand is opgebracht.
- Lokaal was er nog veen aanwezig waar het zand is opgebracht.

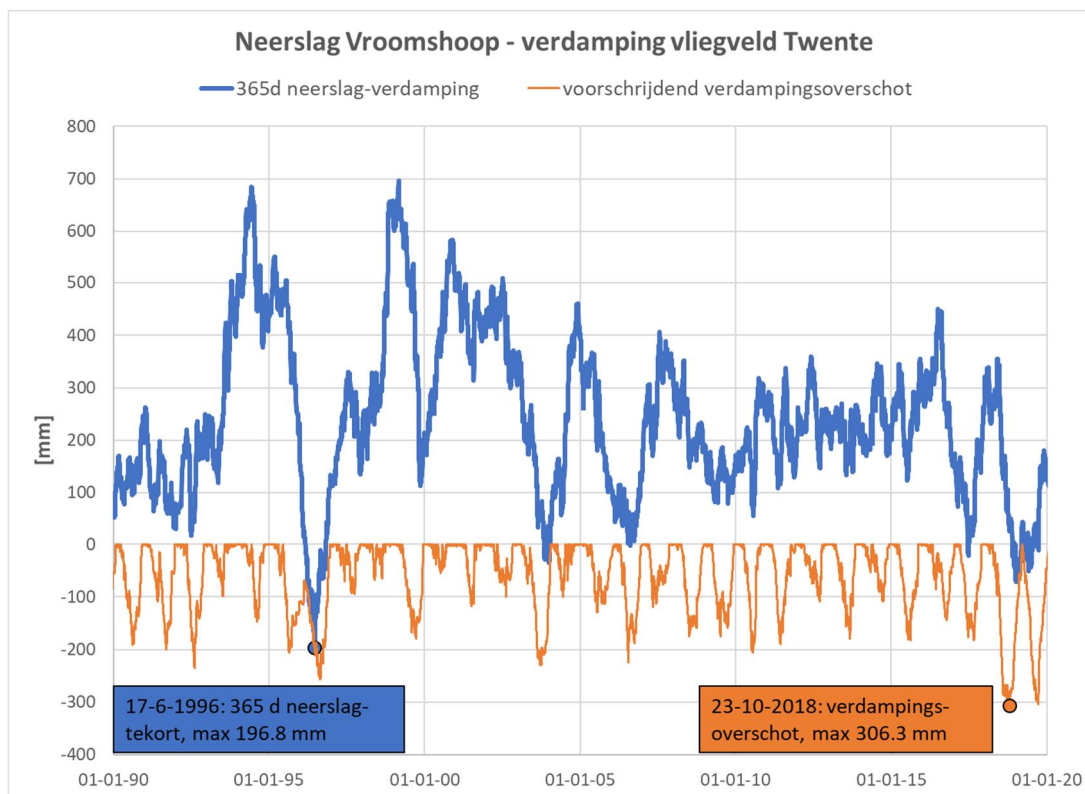
Figuur 3.17 Voortschrijdend jaarlijks neerslagoverschot (blauwe lijn) en voortschrijdend verdampingoverschot (oranje lijn), op basis van KNMI data van neerslagstation Vroomshoop en meteostation Twente

Figuur 3.17 geeft een overzicht van de neerslag en verdamping over een periode van 30 jaar (1990 – 2020). De blauwe lijn geeft voor elke dag het totaal van neerslag – verdamping over de 365 dagen voorafgaand aan die dag. De oranje lijn geeft voor elke dag het totaal van potentiële gewasverdamping – neerslag vanaf de dag dat de verdamping meer is dan de neerslag tot de dag dat de totale neerslag weer groter is. Zodra de totale neerslag weer groter is dan de totale verdamping wordt de waarde van het verdampingsoverschot weer op nul gezet. Beide lijnen geven een goede indicatie van de opgetreden droge periodes in de beschouwde 30 jaar.

De figuur laat zien dat de droge periode van 1995-1996 op basis van het hier berekende neerslagoverschot nog wat extremer was dan in 2018 en 2019, maar dat het verdampingoverschot zowel in 2018 als in 2019 iets extremer was.

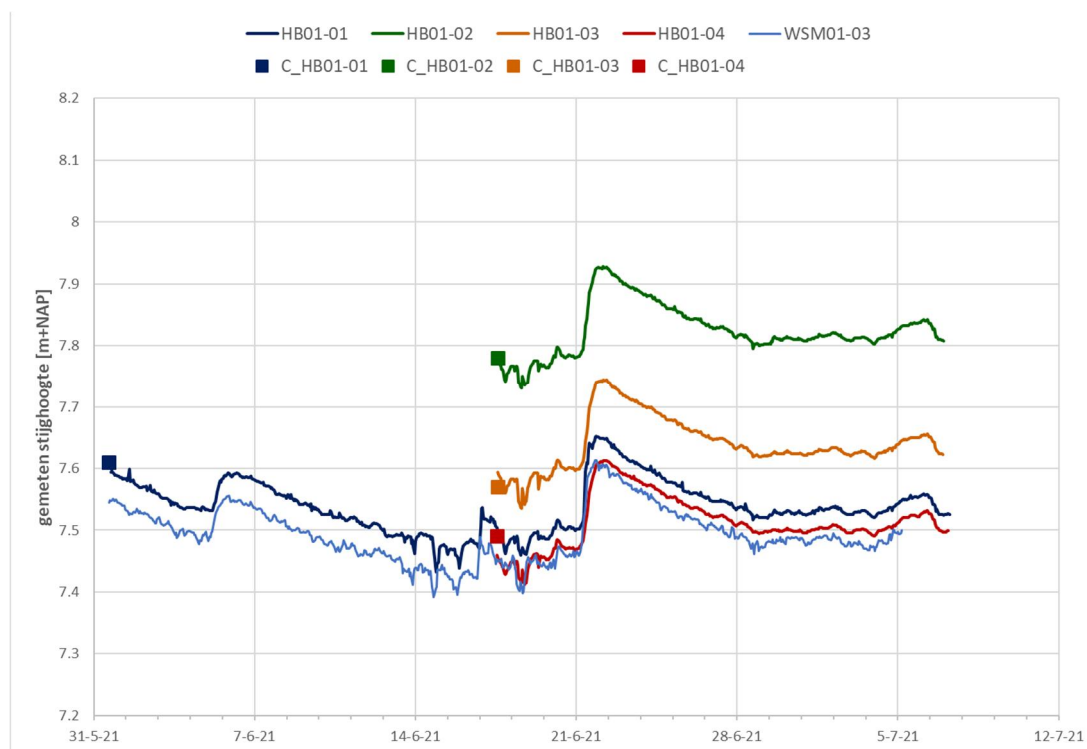
*Figuur 3.18 Voorbeeld van automatische registratie van stijghoogten in peilbuizen voor locaties vlakbij het kanaal (HB01-01, donkerblauw), voorzijde van het pand (HB01-02, donkergroen), achterzijde van het pand (HB01-03, bruin) en ruim 40 m achter het pand (HB01-04, donkerrood). De helblauwe lijn is een waterspanningsmeter die onder de kanaalbodem, is gestoken, vlak voor de damwand*

Op meer dan tien locaties zijn loodrecht op het kanaal meetraaien met peilbuizen ingericht. Deze zijn ook voorzien van divers, sensoren die automatisch elk uur de waterstand (stijghoogte) in de peilbuizen registreren. Figuur 3.18 geeft daar een voorbeeld van.

Een eerste analyse van deze metingen leert dat in bijna alle meetraaien de grondwaterstand op enkele meters afstand van het kanaal 1,5 tot 2 meter onder het kanaalpeil ligt. Dat betekent dat in de huidige situatie de damwand en de kanaalbodem relatief weinig water

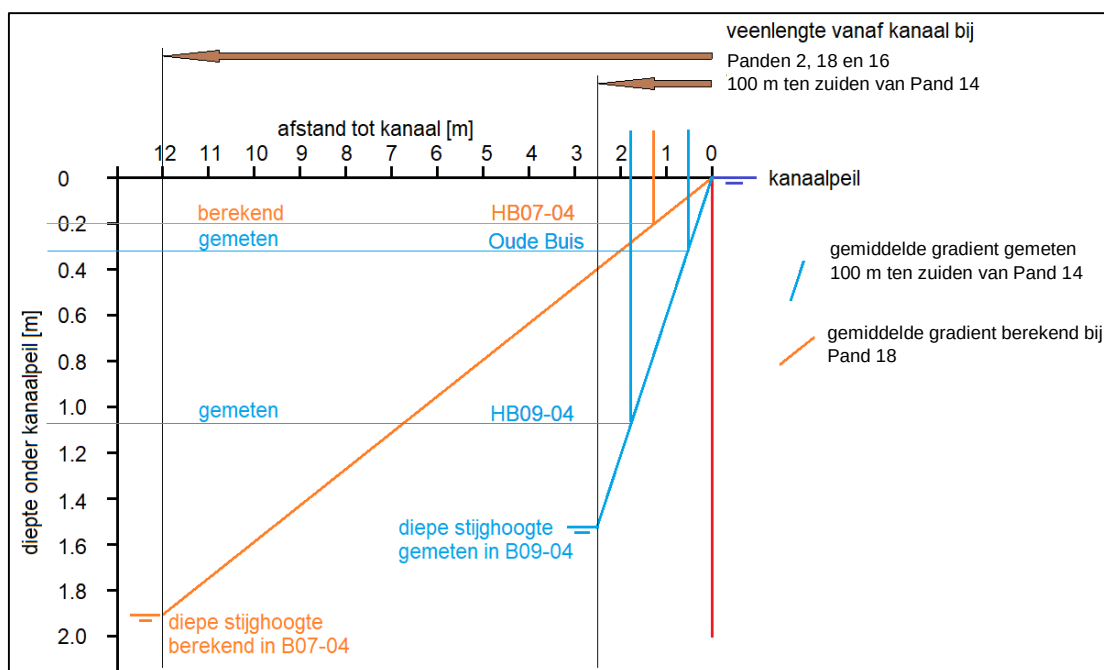
Figuur 3.19 Schematische weergave van het effect van de lengte van de veenlaag op de gemiddelde gradiënt van de grondwaterstand bij afwezigheid van een waterkerende damwand. De lichtblauwe gradiënt is gebaseerd op de gemeten stijghoogte in B09-04 100 m ten zuiden van Pand 14. De oranje gradiënt is gebaseerd op de berekende stijghoogte in B07-04 bij Pand 18. De bijbehorende horizontale lijnen geven de grondwaterstand van de genoemde meetpunten weer, zoals die zijn afgeleid uit de gradiënt-lijnen

Figuur 3.19 geeft een schematische weergave van dit fenomeen. Bij de kanaaloever is de grondwaterstand gelijk aan kanaalpeil. Daar waar de veenlaag eindigt is de grondwaterstand gelijk aan de stijghoogte in het onderliggende watervoerend pakket. Naarmate de veenlaag over een grotere lengte aanwezig is, wordt de gradiënt van de grondwaterstand dus kleiner (minder steil).

De schematische weergave in Figuur 3.19 gaat uit compleet homogene omstandigheden, die op beide locaties identiek zijn. De gemeten waterhoogtes in HB09-04 en Oude Buis, die 16 m van elkaar verwijderd liggen, en de berekende waterhoogtes in HB07-04 wijken daarom 1 à 2 decimeter af van de rechte gradiënt-lijnen in deze figuur.

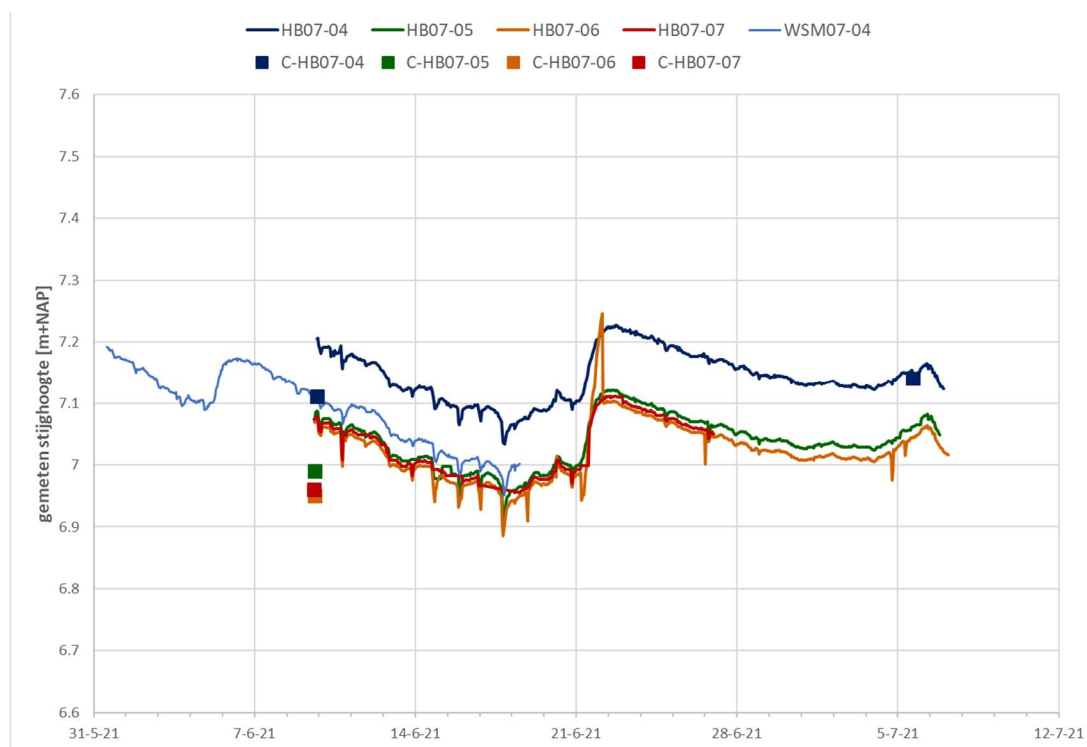
Figuur 3.20 Eerste meetresultaten bij Pand 18. Stijghoogten in peilbuizen voor locaties vlakbij het kanaal (HB07-04, donkerblauw), voorzijde van het pand (HB07-05, donkergroen), achterzijde van het pand (HB07-06, bruin) en 16 m achter het pand (HB07-07, donkerrood). De helblauwe lijn is een waterspanningsmeter die in de kanaalbodem is gestoken, vlak naast de damwand. De vierkante punten zijn handpeilingen ter controle

De eerste resultaten van de metingen hier toonden aan dat de verhangen in grondwater hier nagenoeg verwaarloosbaar zijn (Figuur 3.20). Toch is het interessant om hier in detail te modelleren, omdat het effect van het wegnemen van de weerstanden van bodem en/of damwand daarmee kan worden bepaald. De andere locatie waarvoor nader onderzoek interessant is, is die 100 m ten zuiden van Pand 14, waar uit recente metingen is gebleken dat de damwand daar lek is. Voor deze locatie is uiteindelijk geen detailmodel gemaakt, omdat op die locatie onvoldoende waarnemingspunten zijn ingericht om een goede kalibratie van het detailmodel te kunnen waarborgen.

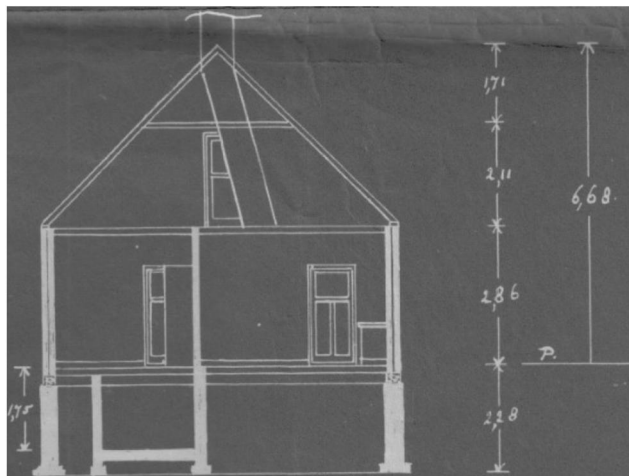
Figuur 3.26 Doorsnede van nieuw achterhuis met fundering

Voor zover bekend zijn de woningen langs het kanaal op staal gefundeerd op gemetselde poeren en soms op staal op een doorgaande funderingsstrook. De latere bebouwing is soms op een betonplaat gefundeerd. Volgens de beperkt aanwezige bouwtekeningen werd de onderkant van de poeren destijds veelal circa 2 m onder maaiveld aangelegd. Deze diepte werd destijds kennelijk nodig gevonden omdat de (harde) zandlaag pas op die diepte werd aangetroffen. Volgens sommige bouwtekeningen beschikken de poeren over een zogenaamde uitgetande voet, dat wil zeggen dat de onderkant van de poeren breder is dan de hogere delen.

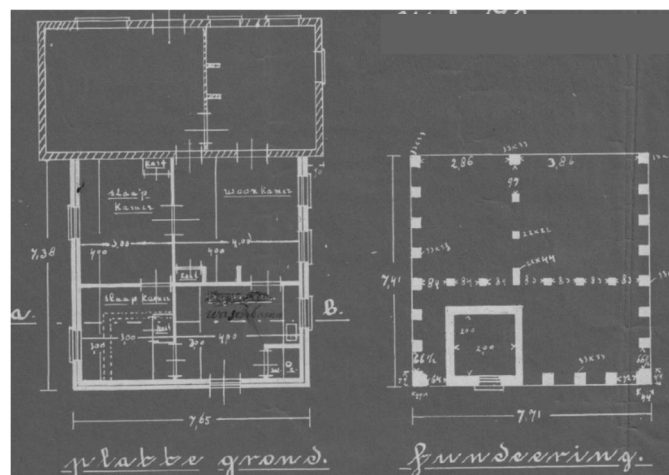
Figuur 3.27 Tekening van fundering op poeren, waarbij achterhuis aan een bestaand pand werd vastgebouwd. De fundering van het bestaande pand is niet aangegeven

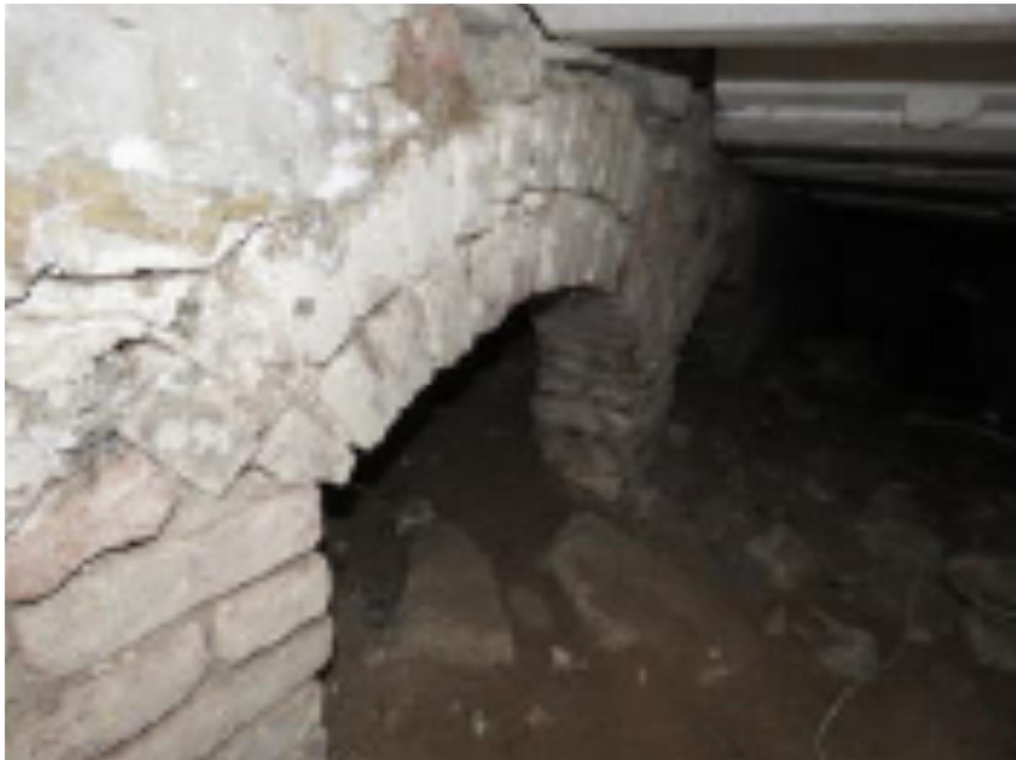
*Figuur 3.28 Fundering op poeren met gemetselde bogen*

Bij de oudere panden werd op de poeren in bogen verder gemetseld, zie Figuur 3.28, bij de later gebouwde panden werd op de poeren een betonbalk aangebracht waarop verder werd gemetseld, zie Figuur 3.29.
