# Verdiepend schade-onderzoek Kanaal Almelo - De Haandrik

Definitief eindrapport piping, veen, schadeoorzaken, effect kanaalpeil

| <b>Opdrachtgever</b> | Provincie Overijssel |
| <b>Trefwoorden</b> | Kanaal Almelo – De Haandrik, schade, faalmechanismen, baggeren, damwanden, piping, grondwater, grondonderzoek, bodemdaling veen |

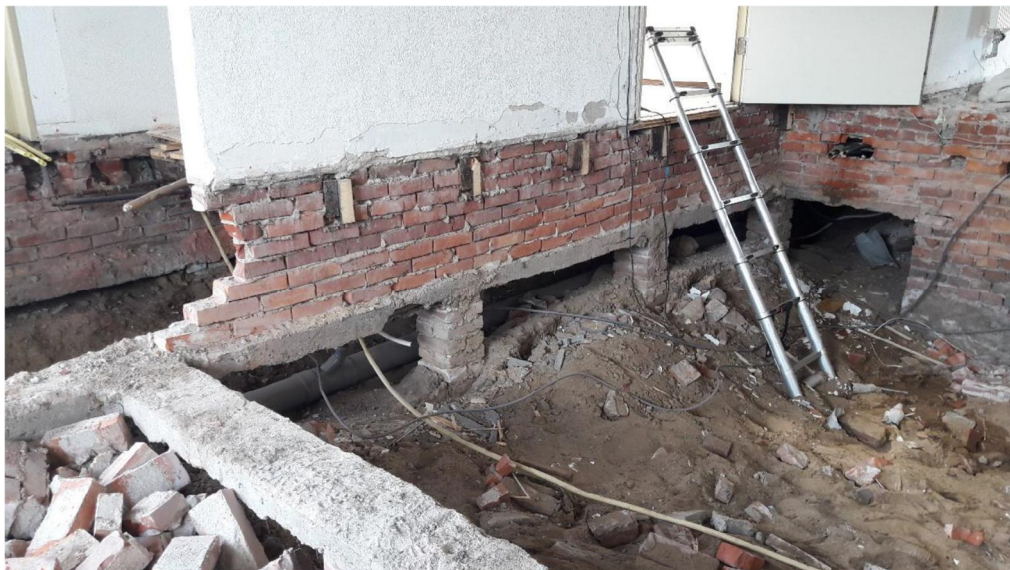
*Figuur 3.29 Poerfundering met betonbalk over de poeren*

Bij de oudere panden werd op de poeren in bogen verder gemetseld, zie Figuur 3.28, bij de later gebouwde panden werd op de poeren een betonbalk aangebracht waarop verder werd gemetseld, zie Figuur 3.29.

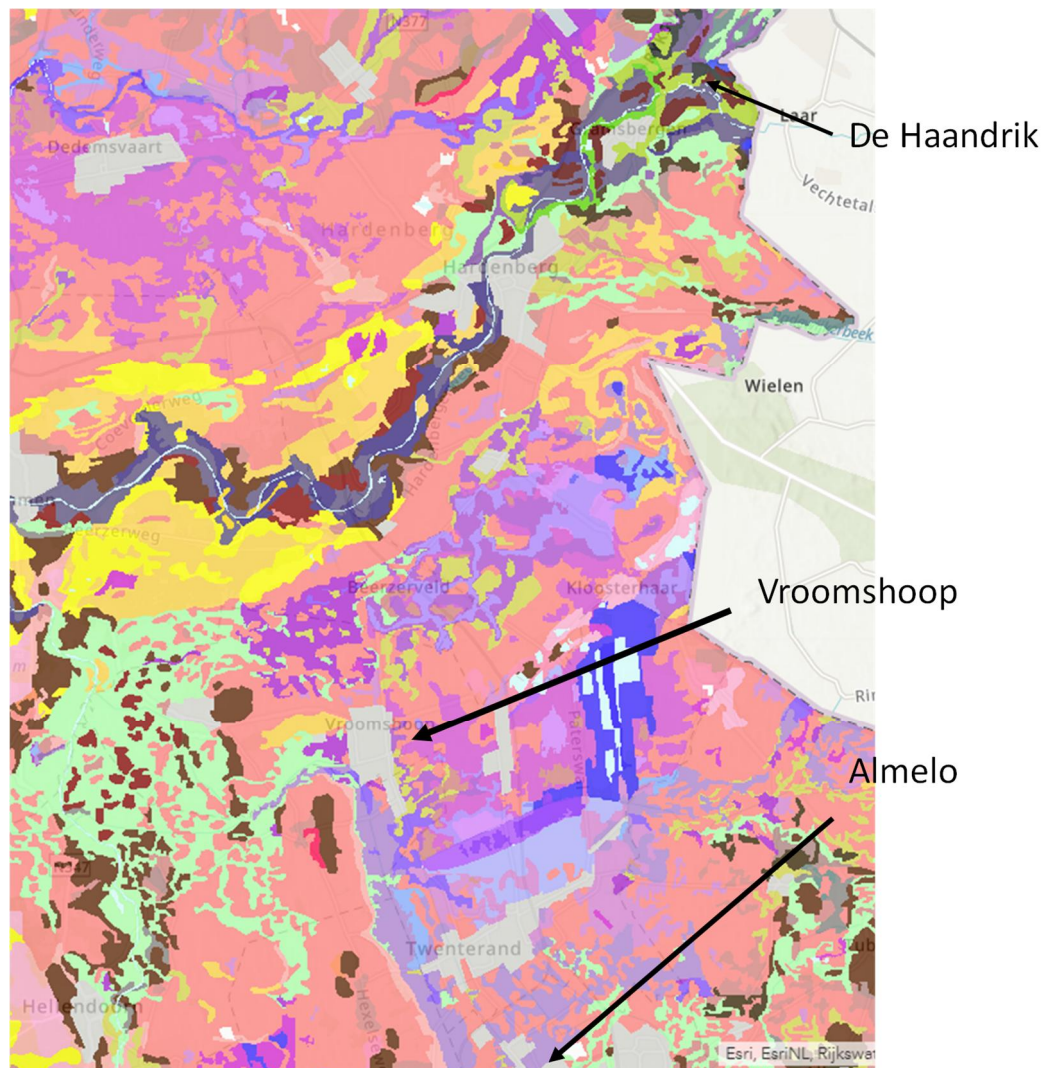
Figuur 3.30 Bodemkaart van Nederland, ingezoomd op het traject Almelo – De Haandrik. Blauw en paars geven de gebieden aan waar veen in de ondergrond voorkomt

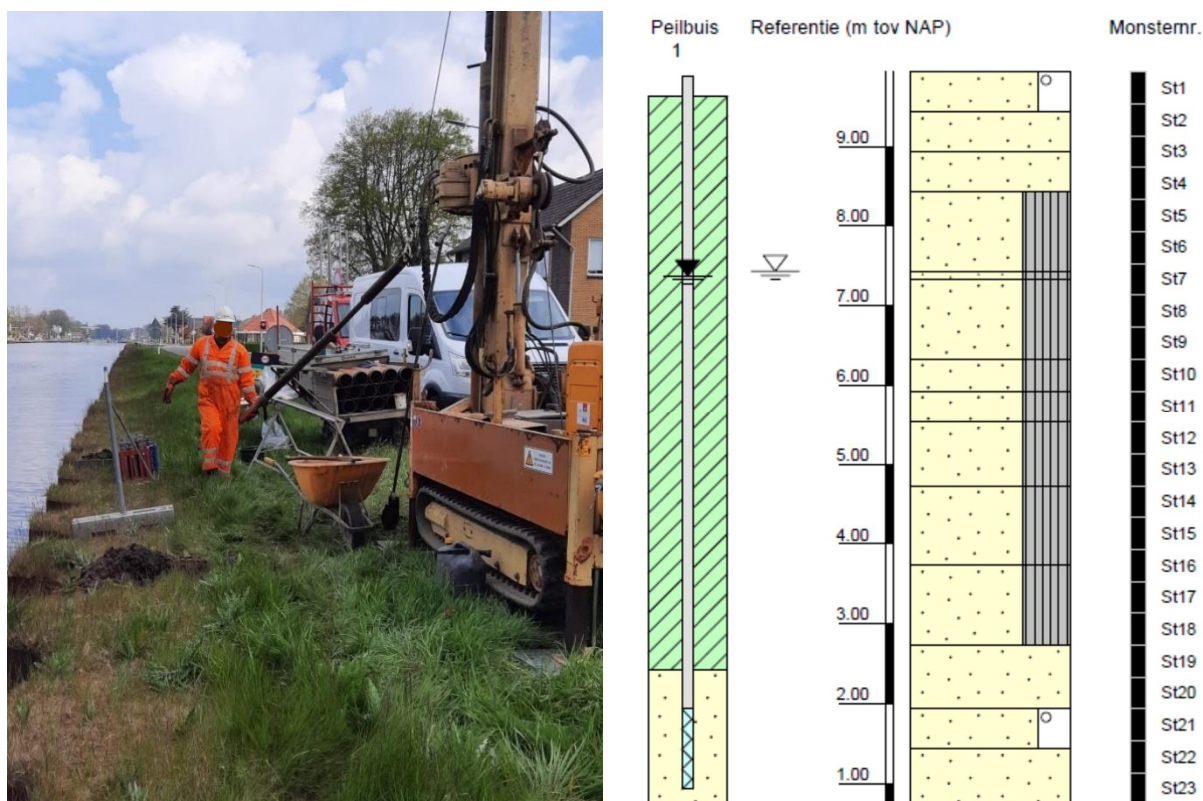
Figuur 3.31 Uitvoering van een mechanische boring (links) en voorbeeld resultaat boring (rechts)

- 51 Mechanische en 51 handmatige boringen. Hiermee is het type grond vastgesteld en zijn grondmonsters genomen ten behoeve van het laboratorium onderzoek.
- 38 Sonderingen. Bij een sondering wordt een stalen stang tot diep in de grond gedrukt en wordt gemeten wat het draagvermogen is van de grondlagen.
- 270 Laboratorium proeven om het type grond vast te stellen (classificeren) en geotechnische en geohydrologische eigenschappen te bepalen.

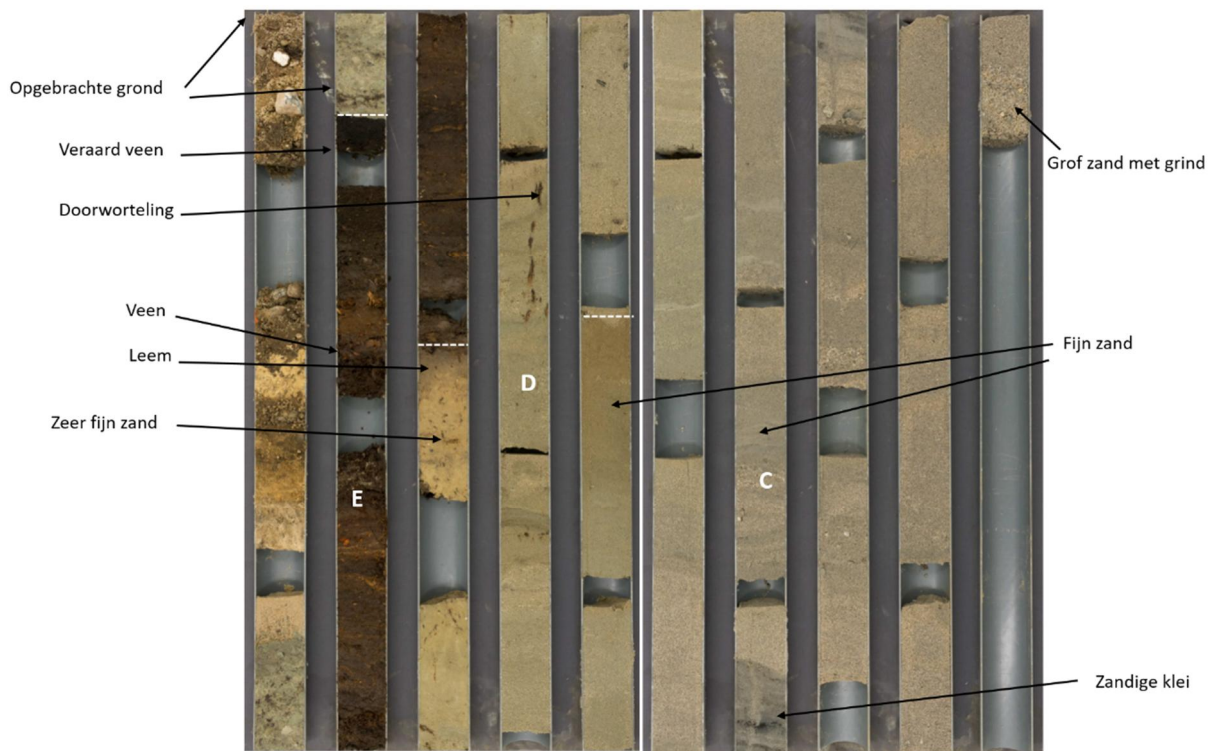
Figuur 3.32 Foto van een in het laboratorium uitgelegde boring. Maaiveld (linksboven in boring) is NAP +9,20 m. De kernen zijn 1 m hoog. De bovenste 1,20 m is opgebrachte grond. Uit het boringen zijn eerst monsters genomen voor proeven. Vandaar de 'gaten' in het boorprofiel

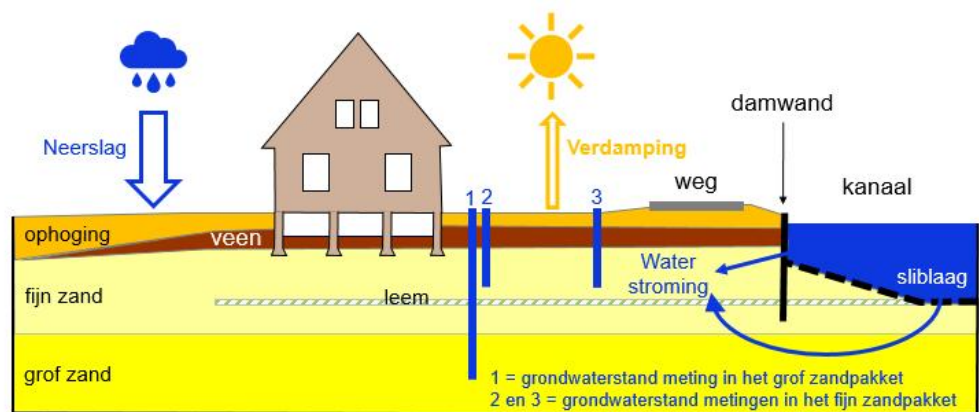
Figuur 3.33 Schematische weergave geohydrologie rondom het kanaal, kaden en woningen

De waterhuishouding in het gebied rondom de panden en het kanaal is van betekenis voor het verloop van de grondwaterstand loodrecht op het kanaal. Het verhang van de grondwaterstand wordt bepaald, omdat dit de drijvende kracht kan zijn achter een deel van de faalmechanismen die worden beschouwd in het onderzoek naar de verklaring van schades aan de huizen. De lokale geohydrologie is een complex geheel dat wordt beïnvloed door vele factoren zoals neerslag, verdamping en stroming uit het kanaal via de kanaalbodem of damwanden.

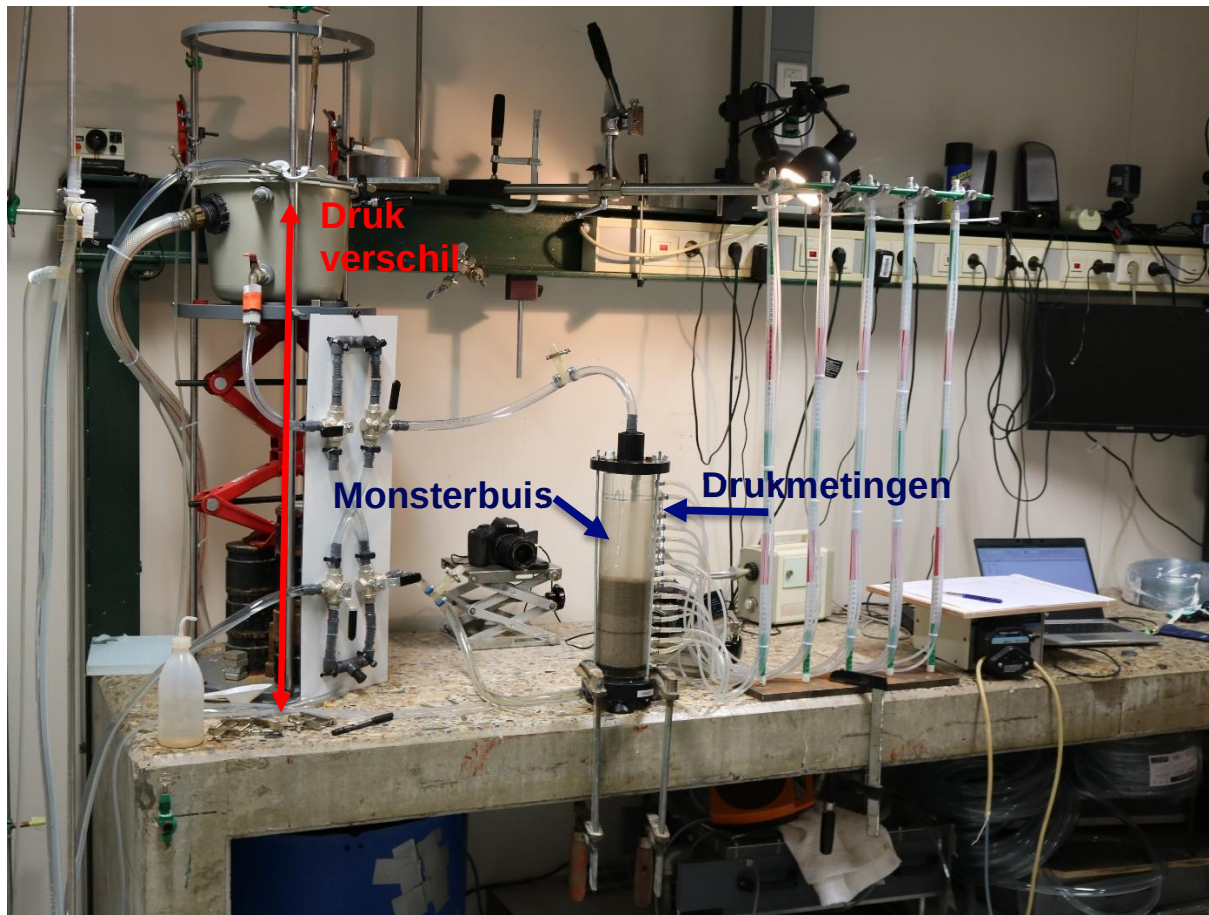
*Figuur 3.34 Opstelling piping-kolomproef in het laboratorium van Deltares*

geven een beeld van de waterdrukverdeling over de hoogte van het monster. Indien het effect van transport van fijn materiaal in de grovere korrelstapeling optreedt dan zal de waterdrukverdeling veranderen als gevolg van verandering van de waterdoorlatendheid van dat deel van het monster. Tijdens de proef is stapsgewijs het verschil in waterdruk opgevoerd en geobserveerd hoe het zandmonster reageert. In totaal zijn 10 monsters van verschillende samenstelling beproefd.

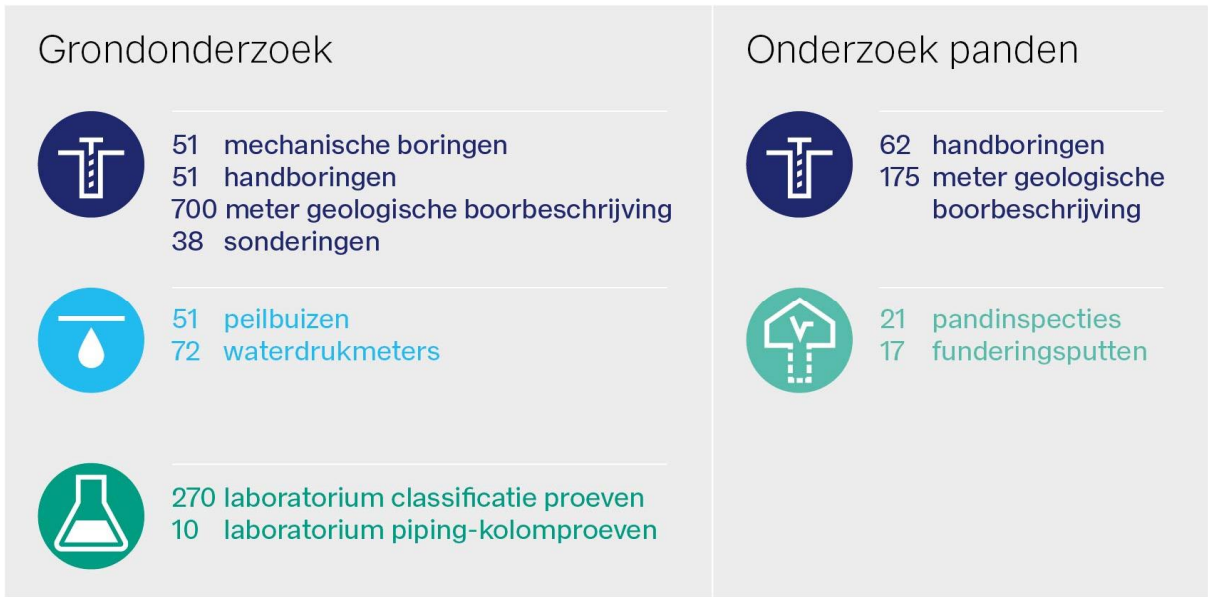
Figuur 3.35 Overzicht omvang uitgevoerd onderzoek panden en grondonderzoek

Het is niet mogelijk om alle resultaten van het uitgevoerde grondonderzoek in dit rapport op te nemen. In onderstaande Figuur 3.35 is een overzicht gegeven van grondonderzoek en onderzoek aan de panden. In paragraaf 2.4.1 is een overzicht gegeven van de totale omvang van de verzamelde gegevens en waar deze zijn beschreven.

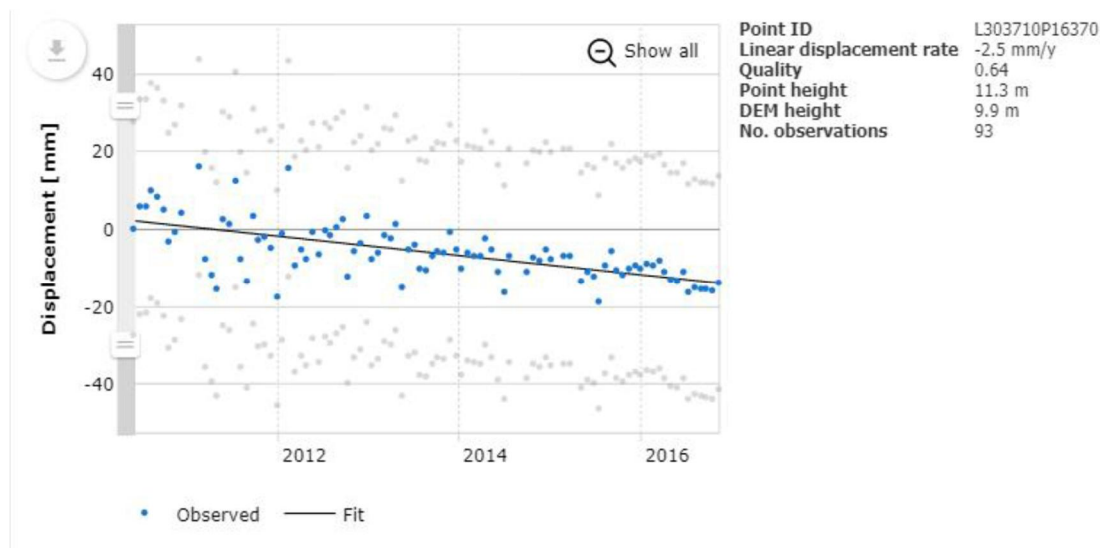
Figuur 4.4 Voorbeeld van een tijdreeks (Radarsat S3 dataset)

De datasets omvatten zowel Permanent Scatterer (PS) en Distributed Scatterer (DS) meetpunten<sup>12</sup>. Ook is er in de Radarsat-2 XF dataset onderscheid tussen meetpunten hoger dan 2,5 m boven maaiveld (“hoge punten”) en punten lager dan 2,5 m boven maaiveld (“lage punten”). De tijdreeksen vertegenwoordigen de verticale vervormingen van de meetpunten. Deze zijn afgeleid uit de gemeten vervormingen in de kijkrichting van de satelliet (“Line-of-Sight” vervormingen), waarbij is verondersteld dat de meetpunten geen horizontale vervormingen ondergaan.

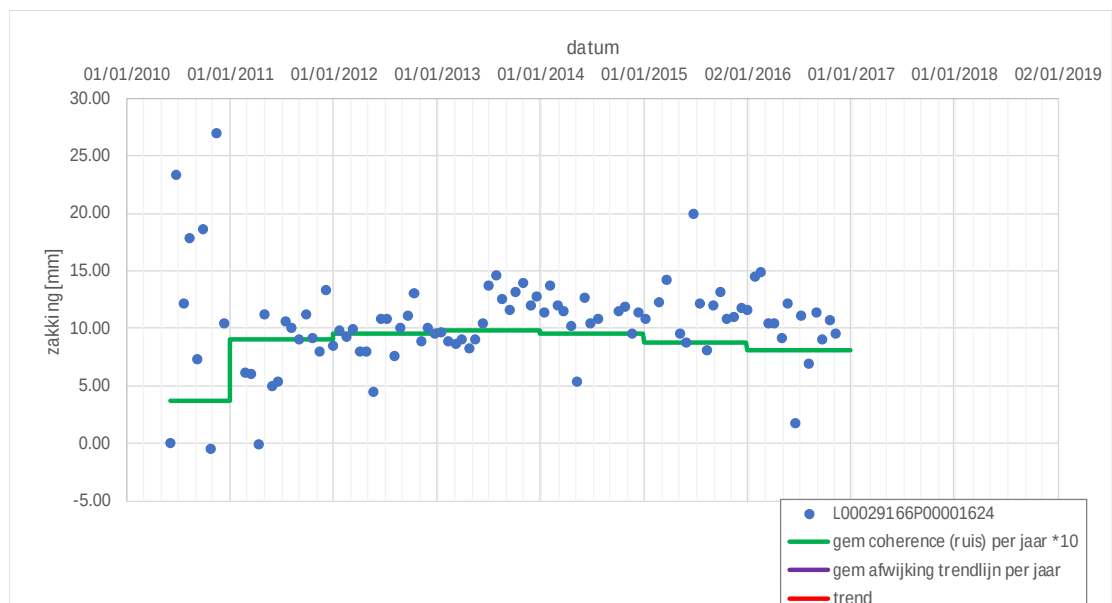
- Detectie van heterogeniteiten in de metingen door te zoeken naar het grootste quotiënt van de ensemble coherence per jaar in twee opeenvolgende jaren. Figuur 4.5 geeft hiervan een voorbeeld. De groene lijn in de figuur is de ensemble coherence \*10. In 2010 is de ensemble coherence veel lager (circa 0,4) dan in de jaren daarna (groter dan 0,8). Dit kan wijzen op een gebeurtenis aan het object tussen 2010 en 2011 die invloed heeft gehad op de ensemble coherence / ruis in de metingen. De drempel voor het quotiënt waarbij sprake is van een heterogeniteit is 2,3. De drempel is vastgesteld op basis van expert judgement, door een beperkt aantal tijdreeksen met verschillende mate van homogeniteit visueel te beoordelen.

Figuur 4.5 Voorbeeld van een InSAR tijdreeks met een heterogeniteit in de ensemble coherence / ruis. De groene lijn geeft de ensemble coherence per jaar \*10

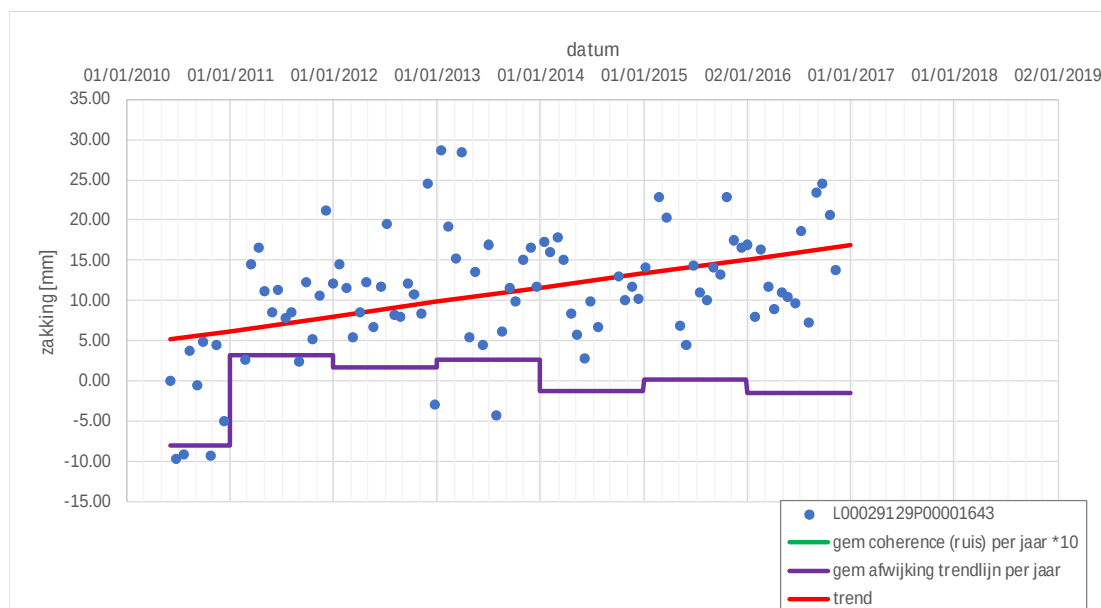
- Detectie van sprongen in de metingen door het zoeken naar het grootste verschil tussen de gemiddelde afwijkingen van de metingen per jaar van de regressielijn in twee opeenvolgende jaren. Figuur 4.6 geeft hiervan een voorbeeld. De paarse lijn in de figuur is de gemiddelde afwijking per jaar van de trendlijn. In 2010 is de gemiddelde afwijking negatief (circa -8 mm) ten opzichte van 2011 (circa +3 mm). Dit kan wijzen op een gebeurtenis aan het object tussen 2010 en 2011 die invloed heeft gehad op de vervorming. De drempel voor het verschil waarbij sprake is van een sprong is 4,0. De drempel is vastgesteld op basis van expert judgement, door een beperkt aantal tijdreeksen met verschillende sprongen visueel te beoordelen.

Figuur 4.6 Voorbeeld van een InSAR tijdreeks met een sprong in de metingen. De paarse lijn geeft de gemiddelde afwijking per jaar van de trendlijn

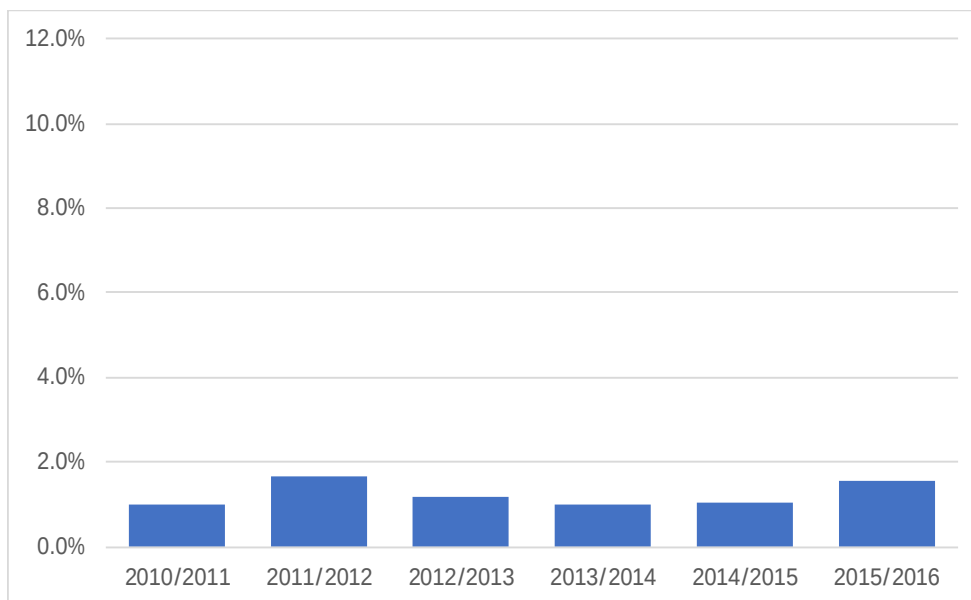
Uit de detectie van heterogeniteiten in de tijdreeksen blijkt dat circa 7% van de tijdreeksen een heterogeniteit vertoont. De verdeling van de jaren waartussen de heterogeniteit optreedt is gegeven in Figuur 4.7.

*Figuur 4.7 Percentage van het totaal aantal tijdreeksen met jaar van optreden van de heterogeniteit. De aanduiding 2010/2011 betekent dat de heterogeniteit optreedt tussen het jaar 2010 en 2011. De gebruikte dataset Radarsat-2 standaard S3 dataset beslaat de jaren 2010-2016 zoals toegelicht in paragraaf 4.2.2*

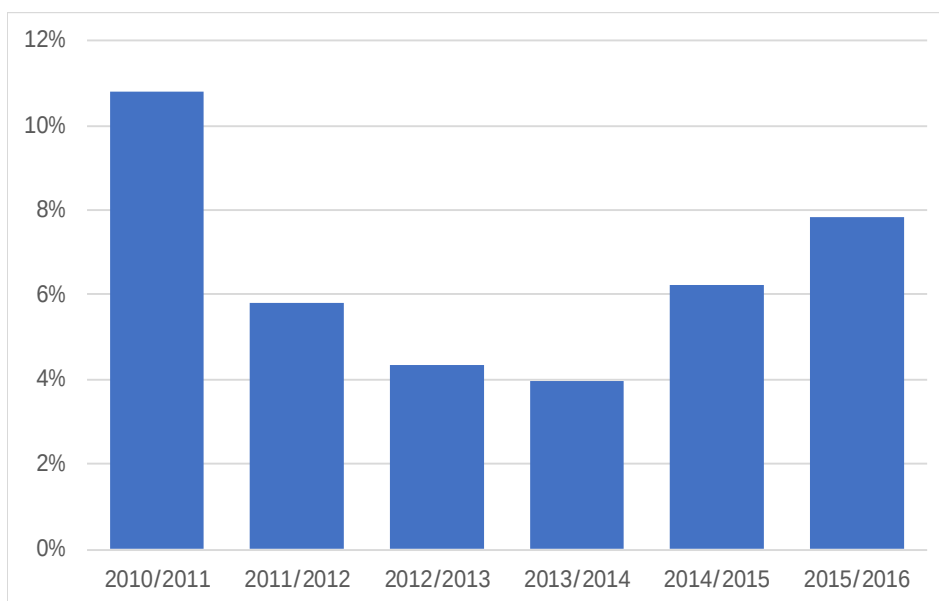
Uit de detectie van sprongen in de tijdreeksen blijkt dat circa 39% van de tijdreeksen een sprong vertoont. De verdeling van de jaren waartussen de sprong optreedt is gegeven in Figuur 4.8.

*Figuur 4.8 Percentage van het totaal aantal tijdreeksen met jaar van optreden van de sprong. De aanduiding 2010/2011 betekent dat de sprong optreedt tussen het jaar 2010 en 2011. De gebruikte dataset Radarsat-2 standaard S3 dataset beslaat de jaren 2010-2016 zoals toegelicht in paragraaf 4.2.2*

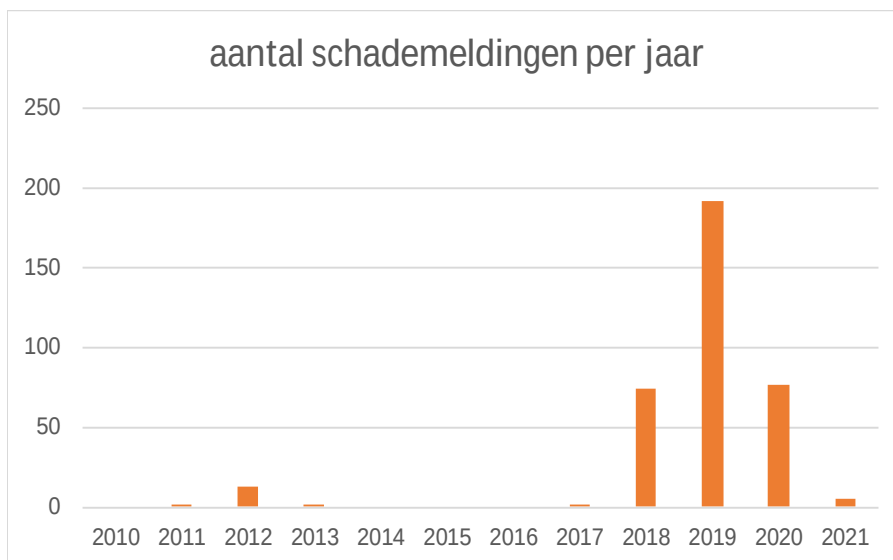
Figuur 4.11 Aantal schademeldingen per jaar

- Het grootste deel van de schademeldingen is gedaan in 2018, 2019 en 2020; Figuur 4.11 geeft een histogram van het jaar van de schademeldingen.
- In 2005 zijn over beperkte lengte damwanden vervangen. Het is mogelijk dat dit een verlaging van de grondwaterstand heeft veroorzaakt. Dit zou tot zakkingsschade kunnen hebben leiden in het eerstvolgende zeer droge jaar, 2006. De vervanging van de damwanden heeft echter niet geleid tot schademeldingen in de zeer droge jaren 2018-2019.

- Het grootste deel van de schademeldingen is gedaan in 2018, 2019 en 2020; Figuur 4.11 geeft een histogram van het jaar van de schademeldingen.
- In 2005 zijn damwanden vervangen. Het is mogelijk dat dit heeft geleid tot verlaging van de grondwaterstand. Dit zou tot zakkingsschade kunnen hebben leiden in het eerstvolgende zeer droge jaar, 2006. Het is ook mogelijk dat een deel van de schademeldingen in 2018-2020 is gerelateerd aan de vervanging van de damwanden in 2005.

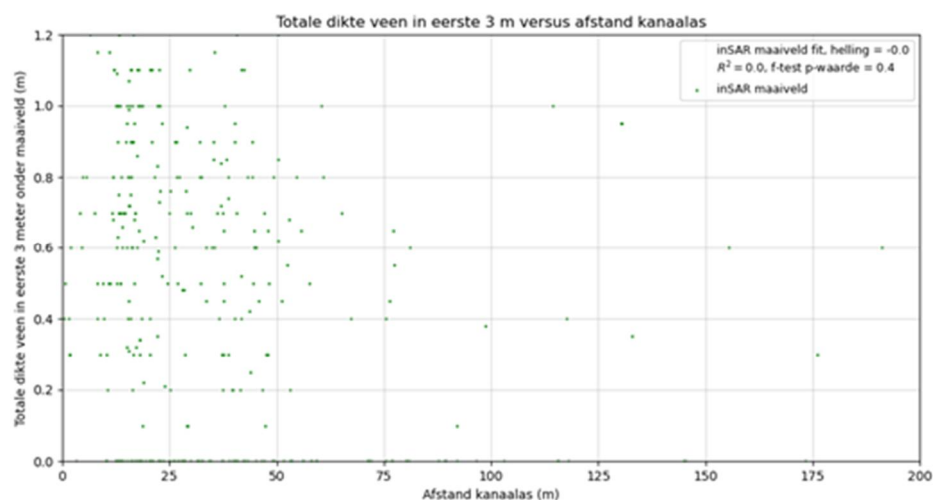
Figuur 4.12 Veendikte versus afstand tot kanaalas

De veendikte is bepaald uit de beschrijving van alle bestaande boringen en sonderingen die langer zijn dan 3 m. Van deze data is de totale dikte van het veen in de eerste 3 m onder maaiveld genomen en vergeleken met de zakkingsnelheid van InSAR meetpunten op minder dan 15 m van de boringen en sonderingen. Zie Figuur 4.12 voor het maaiveld op basis van de lage InSAR punten en Figuur 4.13 voor de panden met de hoge punten. In Figuur 4.13 is onderscheid gemaakt tussen panden met en zonder schademelding.

Een correlatie tussen de veendiktekaart en de actuele (in dit onderzoek gemeten) veendikte is niet goed te leggen. De veendikte kaart is te grof om variaties op kleine schaal in kaart te kunnen brengen. De conclusie is dat de veendiktekaart niet geschikt is als basis voor de gebiedsbrede analyse.

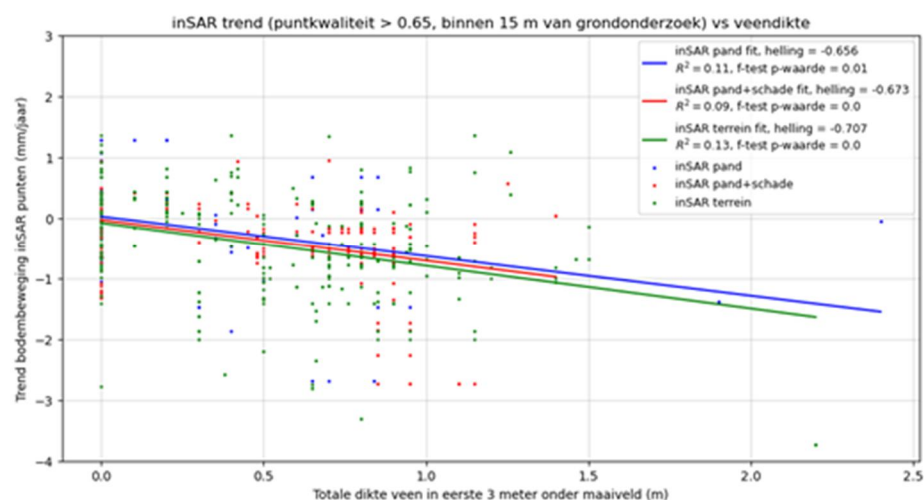
Figuur 4.13 Veendikte versus gemiddelde zakkingsnelheid

Uit Figuur 4.13 volgt dat er een significante lineaire relatie is tussen de veendikte en de zakkingsnelheid tussen 2010 en 2016. Een grotere veendikte betekent dat de gemiddelde zakkingsnelheid groter is. Bij een veendikte van nul is de gemiddelde zakkingsnelheid ongeveer nul. Significante lineaire relaties zijn gevonden voor InSAR punten op panden met schademelding (rode lijn), InSAR punten op panden zonder schademelding (blauwe lijn) en InSAR punten op het maaiveld rondom de panden (groene lijn).

De lineaire relatie tussen veendikte en gemiddelde zakkingsnelheid (de ligging van de lijnen) is niet significant anders voor de panden met schademelding, de panden zonder schademelding en het omliggende terrein.

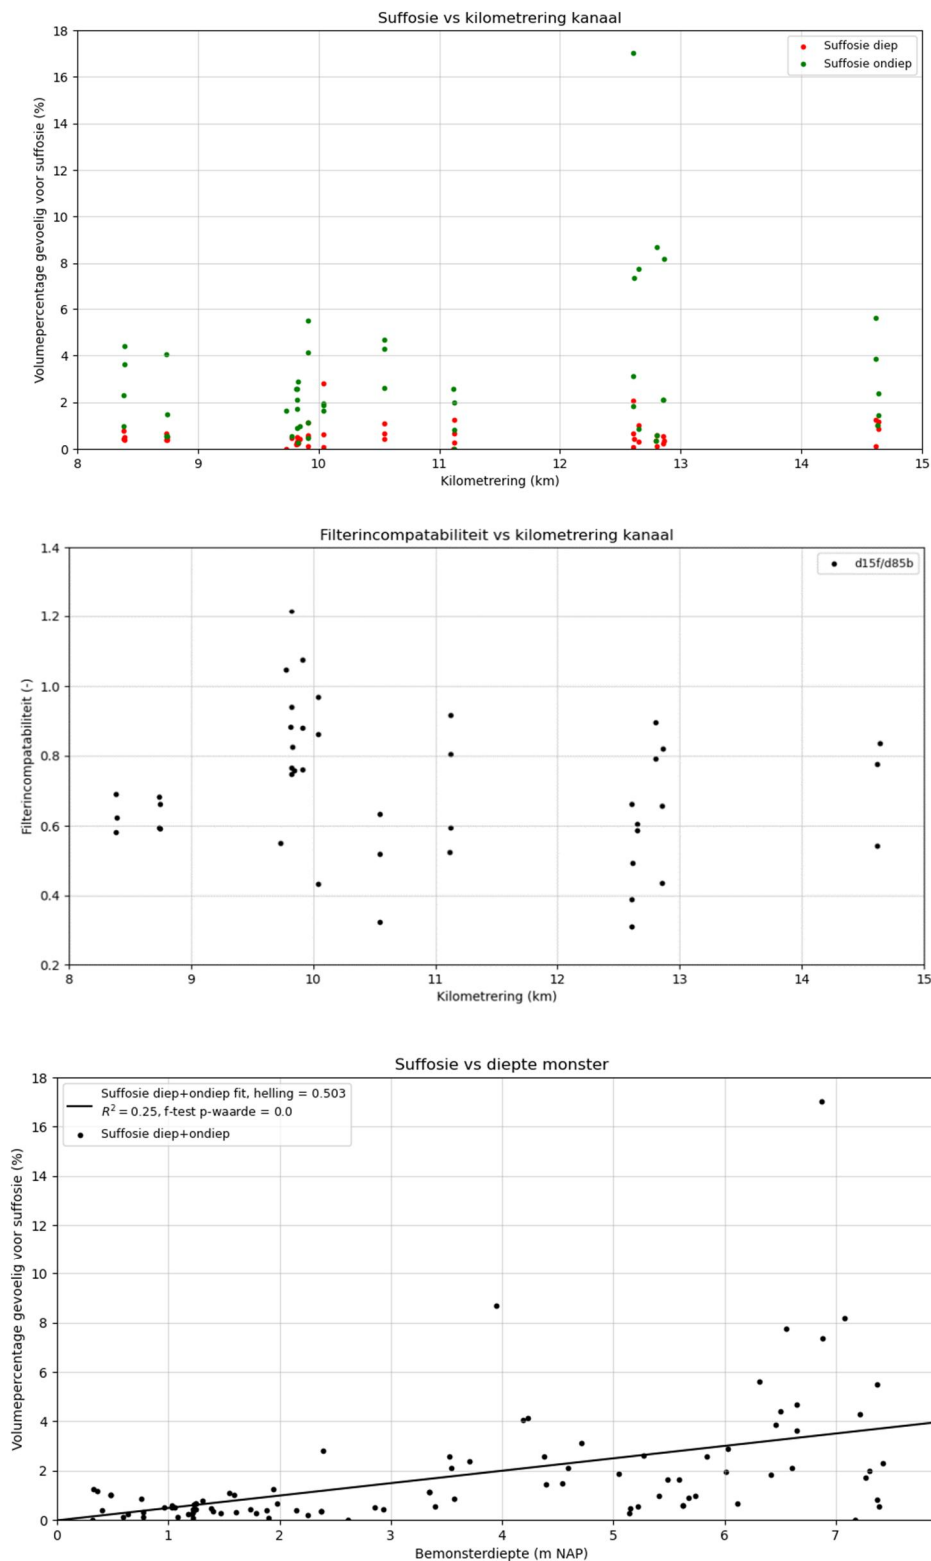
filterincompatibiliteit (zie Figuur 4.14 midden). De gevoeligheid hiervoor is uitgedrukt als ratio van de korrelgrootte (verdeling)  $d_{15,f} / d_{85,b}$ , per boring. Hierin wordt de korrelgrootteverdeling bepaald aan de hand van zeefkrommes, dus  $D_{15}$  is de korrelgrootte waarbij 15% van de massa van het materiaal kleiner is dan deze grootte.

Uit deze ruimtelijke analyse van suffosiegevoeligheid en filterincompatibiliteit blijkt dat er geen ruimtelijke component is langs het kanaal. Om deze reden is het niet zinvol een relatie te leggen tussen suffosiegevoeligheid/filterincompatibiliteit en zakkingsnelheid.

Figuur 4.14 Suffosiegevoeligheid en filterincompatibiliteit in relatie tot kilometrering (boven) en monsterdiepte (onder) en filterincompatibiliteit in relatie tot kilometrering (midden)

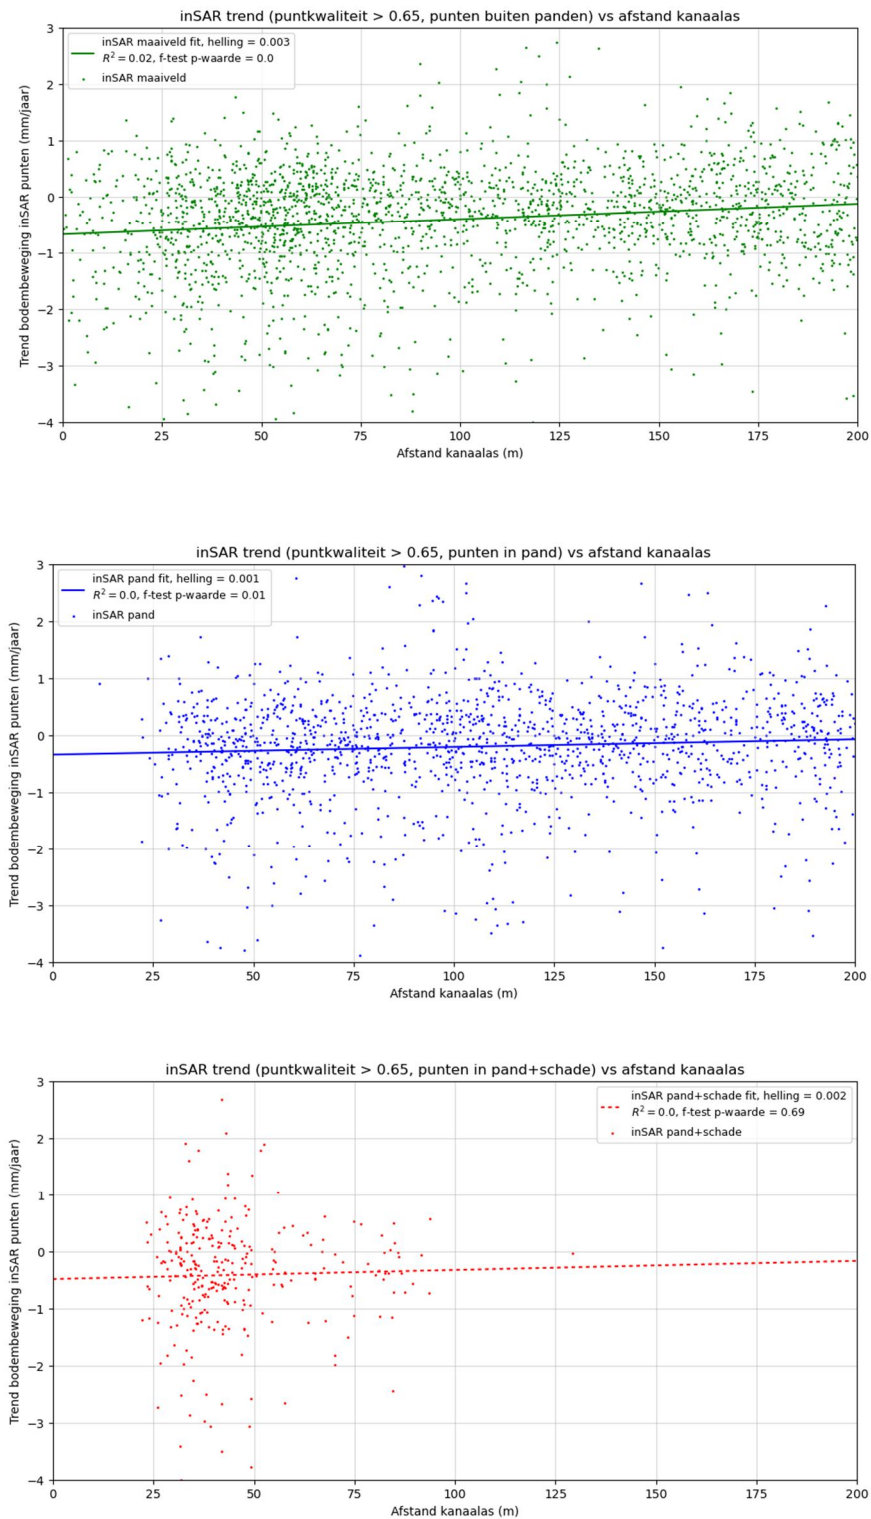
In Figuur 4.15 is de zakkingssnelheid uitgezet tegen de afstand tot de kanaalas. Nabij het kanaal bedraagt de gemiddelde zakkingssnelheid van het maaiveld tussen 2010 en 2016 ongeveer 0,5 mm/jaar. Op grotere afstand van de kanaalas gaat deze snelheid naar ongeveer 0 mm/jaar, geen zakking of stijging. Dit kan verband houden met de dikte van het veen in de ondergrond. De veendiktekaart laat zien dat de ondergrond minder veen bevat naarmate de afstand tot het kanaal groter is, overeenkomstig de ontginningsgeschiedenis van het gebied.

Voor de panden zonder schademelding is deze relatie niet zo duidelijk aanwezig: de puntenwolk bevindt zich over de gehele afstand tot de kanaalas tussen + 1 en -1 mm/jaar. Dichtbij het kanaal is de gemiddelde zakkingssnelheid van de panden zonder schademelding circa 0,3 mm/jaar. De gemiddelde zakkingssnelheid van de panden met schademelding dichtbij het kanaal is circa 0,4 mm/jaar. Het verschil is niet statistisch significant.

Figuur 4.15 Zakkingssnelheid versus afstand tot kanaalas, panden met schademelding (onder) vs. zonder schademelding (midden) vs. omgeving (boven)

Vriezenveen) en km 16 (Kloosterdijk). De afstand van de meeste panden met schademelding tot het kanaal bedraagt tussen 15 en 40 m, met een kleiner aantal panden op 40 tot 80 m van het kanaal (zie onderste figuur van Figuur 4.15).

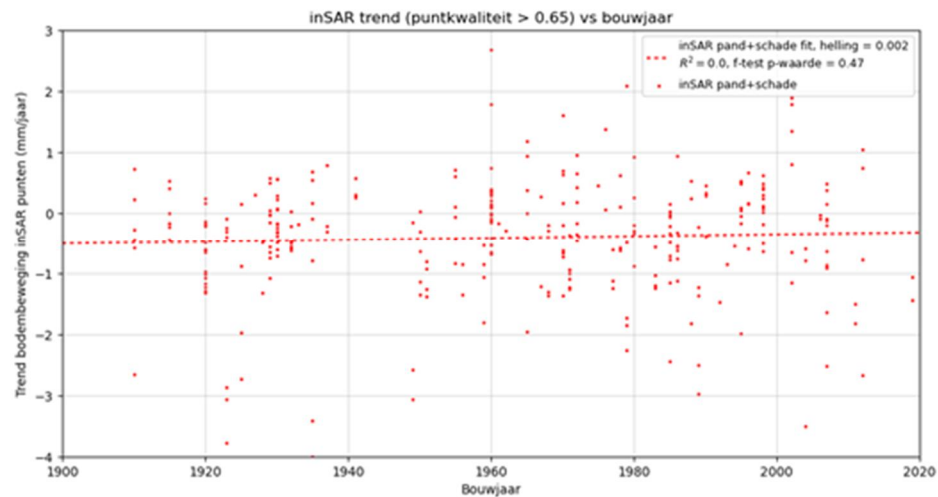
In Figuur 4.16 is de zakkingssnelheid versus bouwjaar weergegeven. Het betreft hier de panden met schademelding. Er is een grote spreiding van de zakkingssnelheid per bouwjaar, die varieert tussen circa -2 mm/jaar en +1 mm/jaar. Hier is het niet relevant om een lineaire regressie aan te geven: op basis van de data is er geen relatie te vinden tussen de leeftijd van een pand en de zakkingssnelheid. Het is mogelijk dat een relatie tussen bouwjaar en zakkingssnelheid wordt versluierd omdat de zakkingssnelheid ook kan worden bepaald door aanbouwen of verbouwingen die in andere jaren hebben plaatsgevonden.

Figuur 4.16 Zakkingssnelheid versus bouwjaar van pand + schade

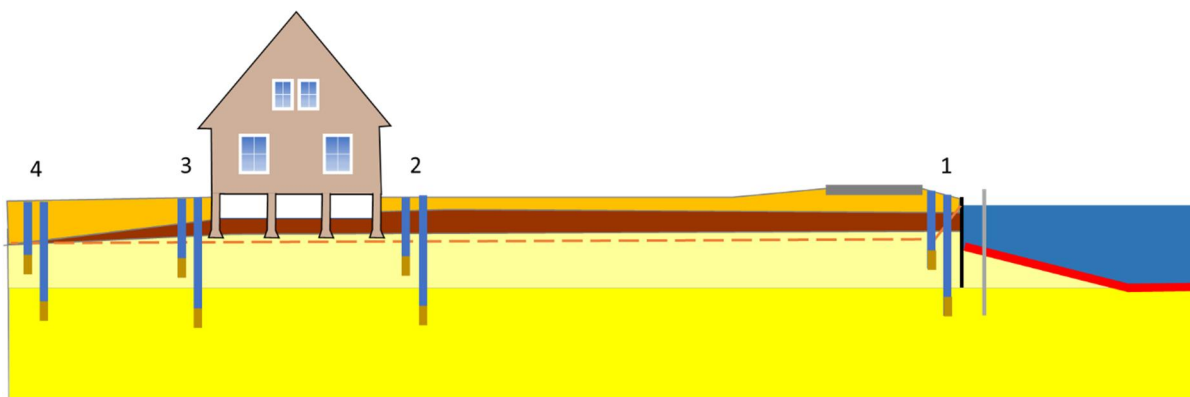
Om vast te stellen hoe groot de huidige grondwaterstroming is ter plaatse van de panden, zijn peilbuizen en waterspanningsmeters geplaatst in 12 raaien. Figuur 5.1 geeft een voorbeeld van een dergelijke raai. Op basis van diepe en ondiepe metingen is gekeken naar de aanwezige verhangen. Deze verhangen worden bepaald door het verschil tussen twee metingen te delen door de afstand tussen de metingen. Voor piping zijn vooral de verticale en horizontale verhangen onder het pand van belang (tussen peilbuis 2 en 3), en het horizontale verhang tussen 1 en 2. De stijghoogtemetingen zijn voor elke raai afzonderlijk weergegeven in de factsheets. Voor alle meetraaien is echter vastgesteld dat de stijghoogte op zeer korte afstand van het kanaal sterk afneemt en dat ook de waterspanningsmeters onder het kanaal een lage waarde wordt gevonden, wat duidt op een lage doorlatendheid van de kanaalbodem en waardoor het niet waarschijnlijk is dat er hoge verhangen aanwezig zijn op enige afstand van het kanaal (bijvoorbeeld ter plaatse van de huizen). De stijghoogteverschillen tussen 1 en 2, en 2 en 3 zijn marginaal, in de ordegrootte van enkele centimeters. Het verticale verhang is ook zeer klein voor locaties 2 en 3, maar kan minder betrouwbaar zijn: een relatief groot verschil in stijghoogte duidt meestal op de aanwezigheid van een slecht doorlatende laag met een hoge weerstand tegen grondwaterstroming, wat resulteert in lage verticale stroomsnelheden.

Figuur 5.1 Voorbeeld van een raai met peilbuizen en waterspanningsmeter

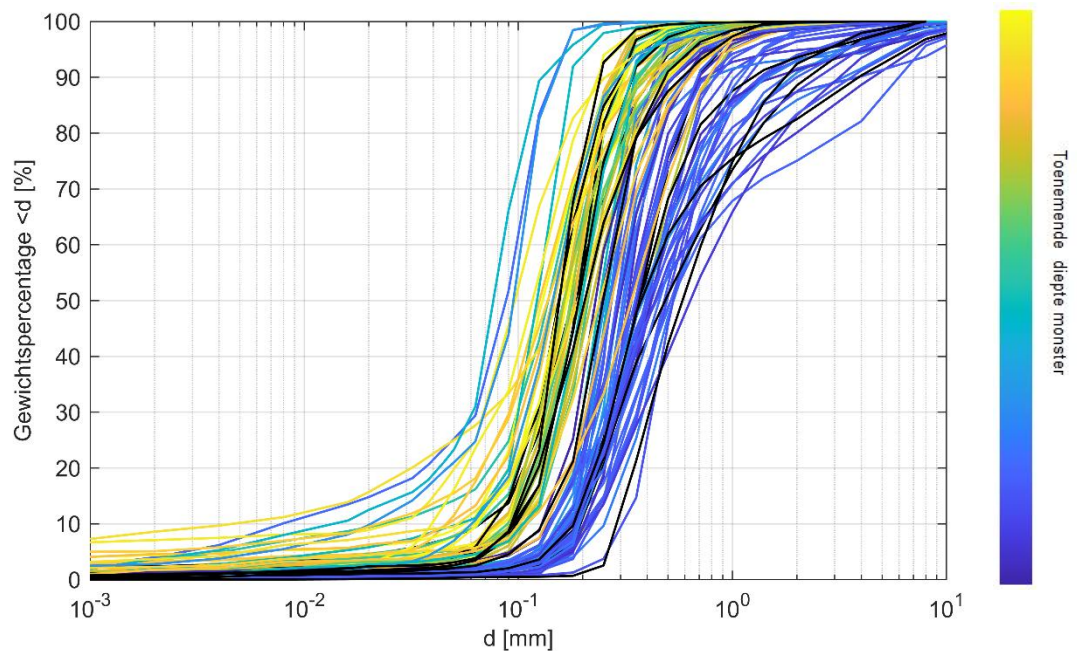
Figuur 5.2 Overzicht van beschikbare korrelverdelingen (zeefkrommes). In zwart de korrelverdelingen uit de referentieboringen

Figuur 5.2 laat alle korrelverdelingen uit de boringen zien. In deze figuur is duidelijk te zien dat gemiddeld genomen het zand grover wordt met de diepte. De spreiding in de korrelverdelingen is voor smeltwaterafzettingen relatief groot. Deze spreiding wordt naar verwachting goed afgedekt door de hoeveelheid korrelverdelingen die wordt uitgevoerd.

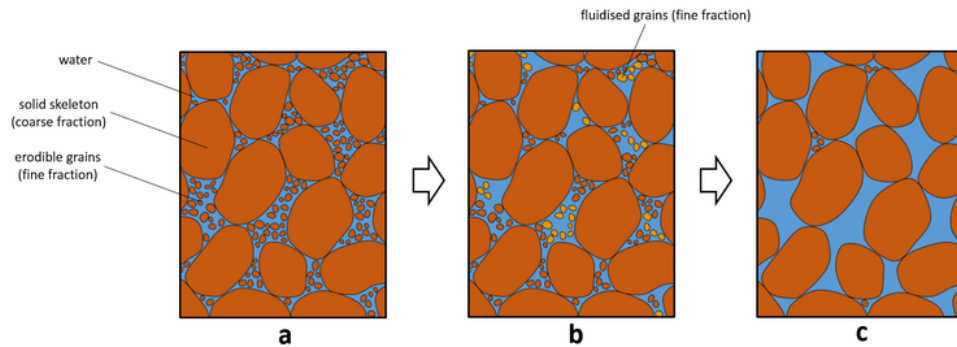
*Suffosie* (in de Engelstalige literatuur wordt zowel de term *suffusion* als *suffosion* gebruikt) is gedefinieerd als het eroderen van fijn materiaal uit een grovere matrix ten gevolge van waterstroming (ICOLD, 2017) (Figuur 5.3). Een dragend skelet van grove korrels blijft achter. De erosie van fijn materiaal uit de grovere matrix zorgt voor een toename van de doorlatendheid, maar veelal slechts weinig verandering in volume (ICOLD, 2017).

Figuur 5.3 Illustratie van suffosie: de fijne fractie wordt geërodeerd, er blijft een dragend skelet achter (Yerro et al., 2017)

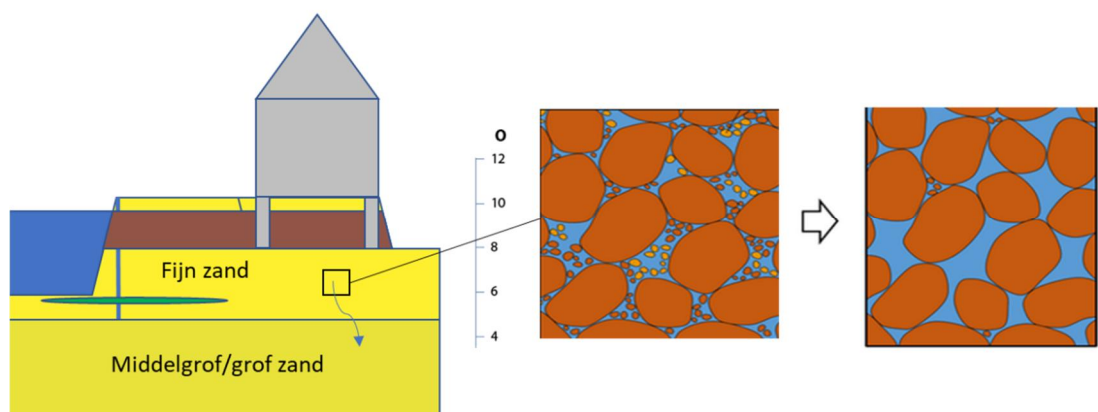
Suffosie zou op verschillende manieren tot uiting kunnen komen bij Kanaal Almelo de Haandrik. In Figuur 5.4 en Figuur 5.5 is dit weergegeven. Zoals eerder aangegeven worden de zandlagen gemiddeld genomen steeds grover met toenemende diepte, hoewel er geen sprake is van een duidelijke overgang tussen 'fijn' en 'grof'. Wanneer suffosie optreedt in de fijnere zandlagen die relatief dicht bij de fundering liggen kan verlies aan draagkracht of zelfs volumeverlies optreden (Figuur 5.4). De fijne fractie uit het fijne zand die door de matrix van het fijne zand beweegt zal zich vermoedelijk ook door de matrix van het onderliggende grovere materiaal kunnen bewegen. Het verlies van fijne fractie in de bovenste fijne zandlaag kan voor volumeverlies of verlies van draagkracht zorgen.

Figuur 5.4 Suffosie in de fijne zandlaag onder de panden

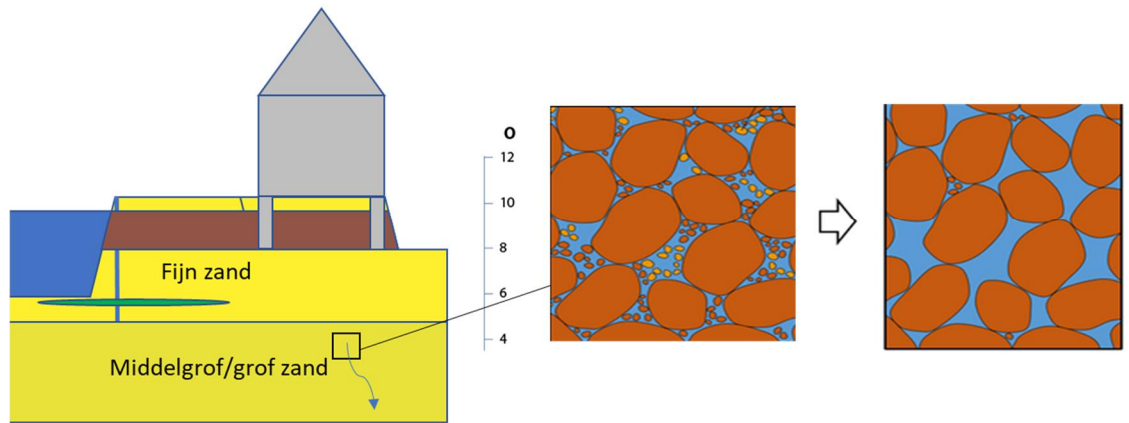
Wanneer suffosie optreedt in de diepere en grovere zandlagen (Figuur 5.5, is de kans dat volumeverlies tot ongelijkmatige zettingen leidt klein. Wel is er na uitspoeling wellicht meer kans op filterincompatibiliteit: de fijne zandlaag kan dan mogelijk in zijn geheel inspoelen in

Figuur 5.5 Suffosie in de diepere grovere zandlaag

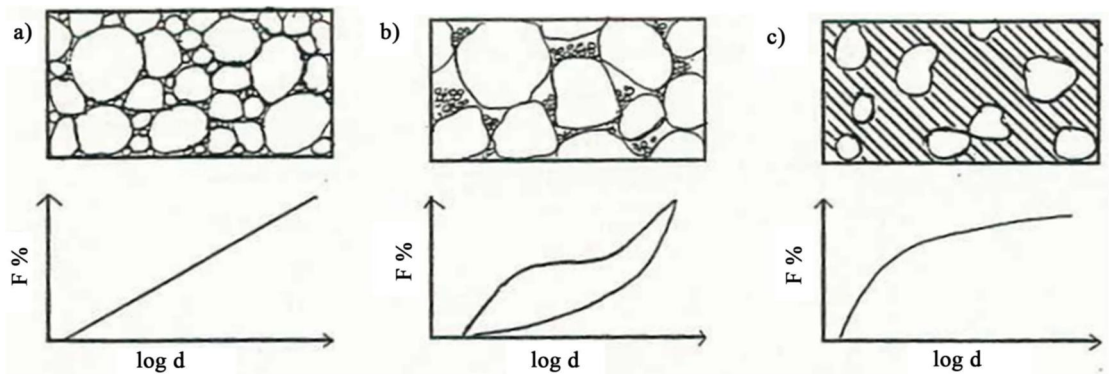
Uit de methode volgt dat materiaal intern stabiel is, als er voor  $F < 30\%$  voldoende materiaal tussen  $D$  en  $4D$  zit: dat betekent namelijk dat de korrels kleiner dan  $D$  niet door de porieruimte kunnen bewegen. Een voorbeeld van een dergelijk materiaal is weergegeven in Figuur 5.6 a. In Figuur 5.6 b is een voorbeeld gegeven waarbij er voor  $F < 30\%$  weinig materiaal aanwezig is tussen  $D$  en  $4D$ : de kleine korrels kunnen dan bewegen door het skelet van grovere korrels. In Figuur 5.6 c is een voorbeeld gegeven van een materiaal waarbij er weinig materiaal is tussen  $D$  en  $4D$ , voor  $F > 30\%$ . De fijne fractie is dan dragend en maakt deel uit van het korrelskelet: dit materiaal is intern stabiel. Bij Kanaal Almelo - de Haandrik is het contrast tussen grove fractie en fijne fractie wat minder groot dan weergegeven in Figuur 5.3. Door de meer geleidelijke verdeling is er dus minder risico voor suffosie.

Figuur 5.6 a) Een intern stabiel materiaal waarbij de grove fractie dragend is b) een intern instabiel materiaal waarbij de grove fractie dragend is en c) een stabiel materiaal waarbij de fijne fractie dragend is (Rönnqvist and Viklander, 2014)

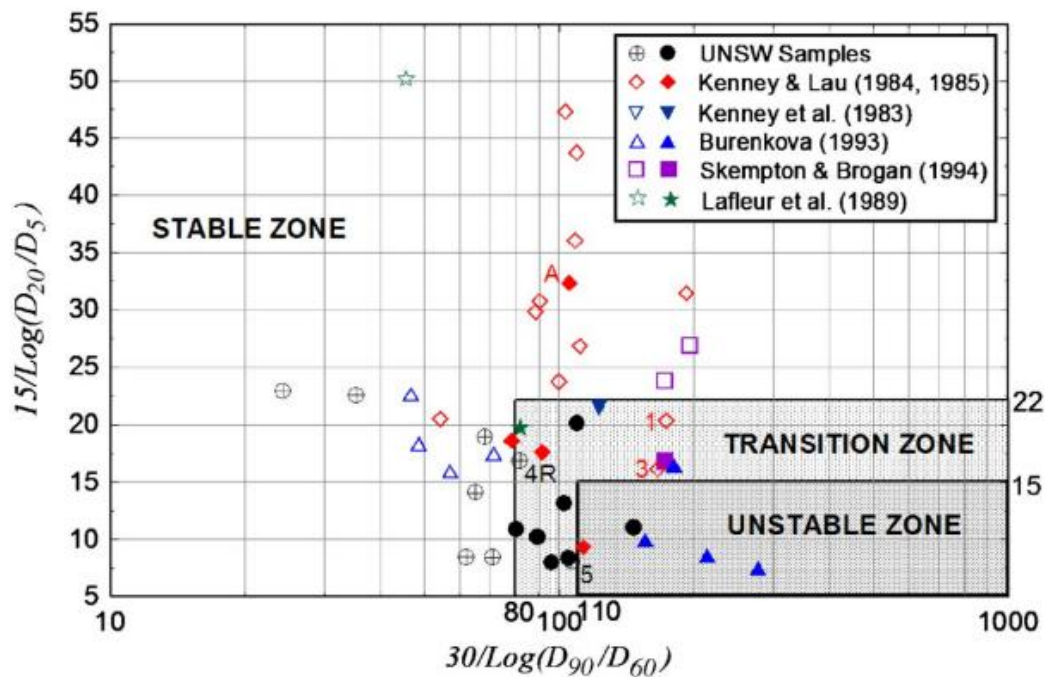
Op basis van ervaring met de Burenkova methode geven Wann en Fell (2008) een alternatieve methode voor gegradeerde materialen met een steile helling in de grove fractie en een flauwe helling in de fijne fractie (Figuur 5.7). Deze methode is niet toepasbaar voor gap-graded materialen.

1. Hollow symbol represents internally stable sample.
2. Solid symbol represents internally unstable sample.
