# Verdiepend schade-onderzoek Kanaal Almelo - De Haandrik

Definitief eindrapport piping, veen, schadeoorzaken, effect kanaalpeil

| <b>Opdrachtgever</b> | Provincie Overijssel |
| <b>Trefwoorden</b> | Kanaal Almelo – De Haandrik, schade, faalmechanismen, baggeren, damwanden, piping, grondwater, grondonderzoek, bodemdaling veen |

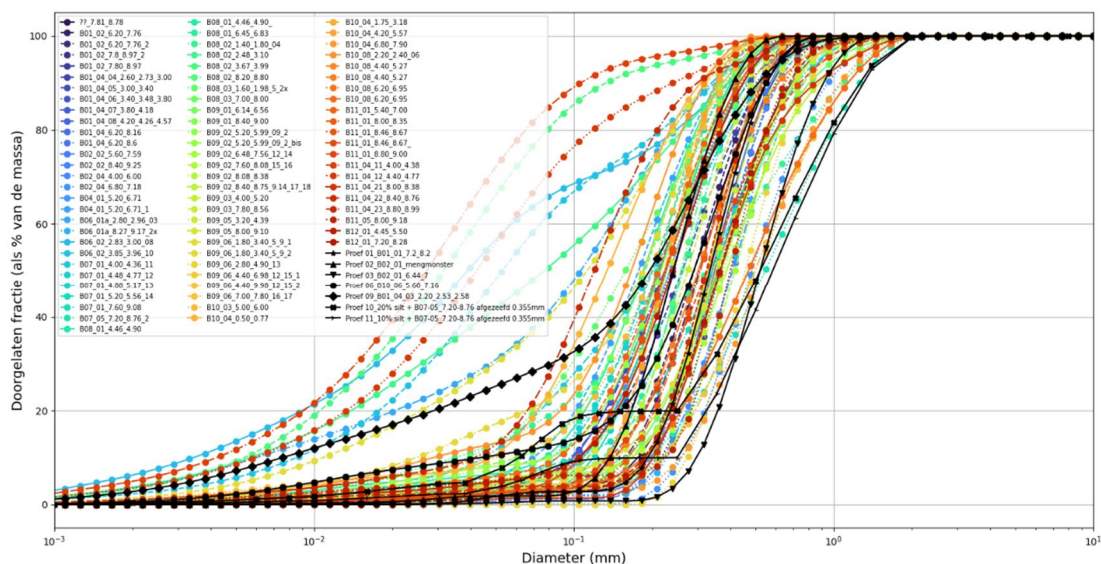
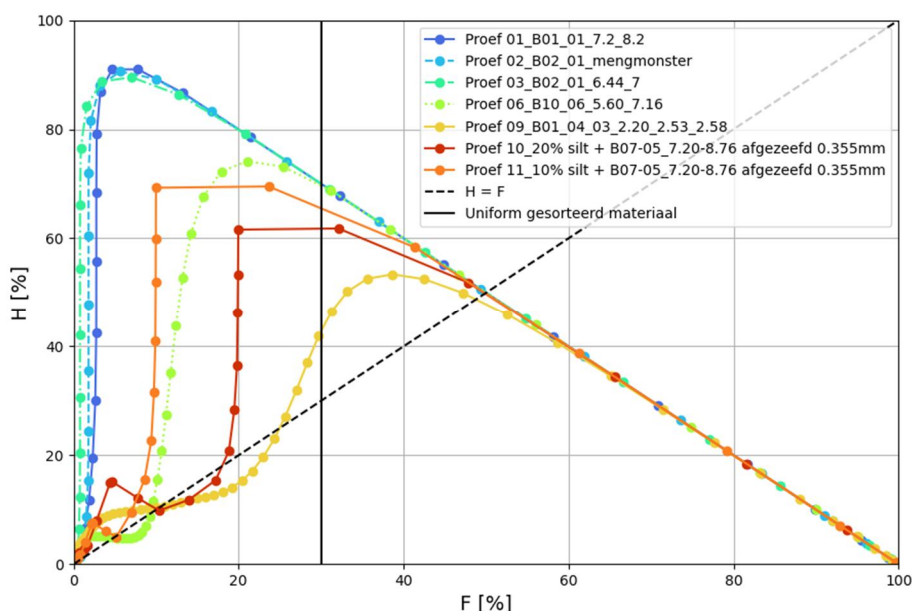
**Figuur 5.9** Kenney en Lau analyse van alle suffosie proeven met H (verschil in massa-% tussen de fijne (D) en grove fractie (4D)) uitgezet tegen F (massa-% fijne fractie D). Wanneer een lijn met metingen voor waarden van  $F < 30\%$  onder de zwarte gestreepte lijn komt is volgens Kenney en Lau suffosie mogelijk

In totaal zijn 7 suffosieproeven uitgevoerd met materialen afkomstig van Kanaal Almelo de Haandrik. De materialen zijn geselecteerd op basis van de korrelverdelingen van de binnengekomen monsters en de evaluatie met suffosiecriteria. De korrelverdelingen van de geselecteerde materialen zijn in zwart weergegeven in Figuur 5.8, de niet geselecteerde materialen zijn weergegeven in kleur. Volgens de Kenney & Lau analyse zijn de monsters van proeven 1 tot 3 intern stabiel en proeven 6, 9, 10 en 11 niet intern stabiel (Figuur 5.9).

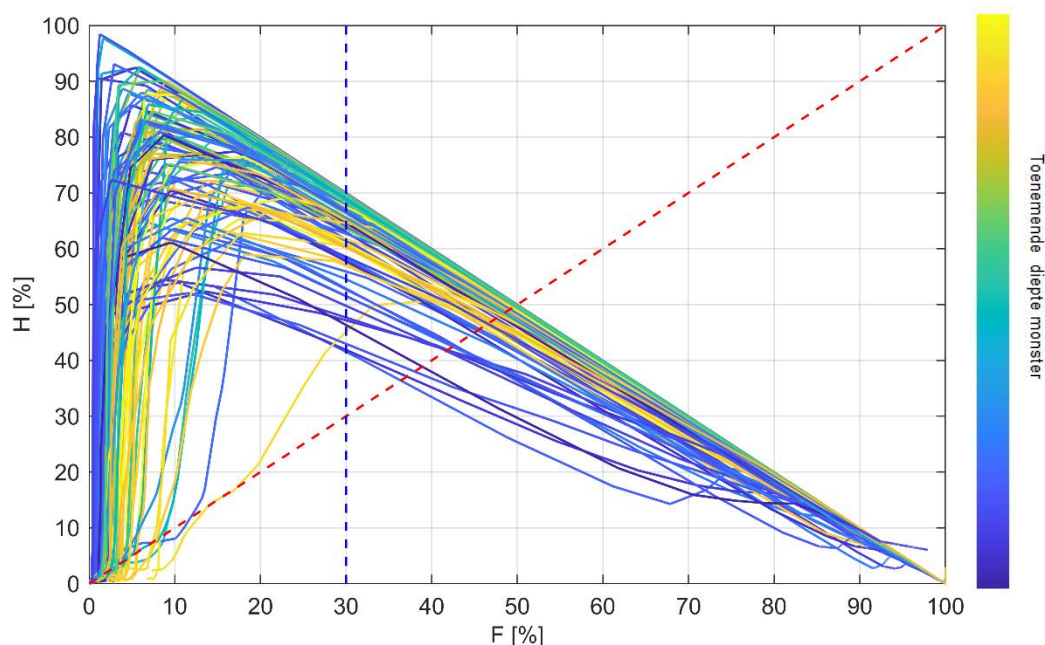
Figuur 5.10 Resultaten Kenney en Lau analyse voor alle korrelverdelingen

De Kenney en Lau methode is toegepast op alle beschikbare korrelverdelingen uit de boringen, met uitzondering van de materialen die als klei zijn geclassificeerd. In Figuur 5.10 zijn de resultaten van deze analyse weergegeven. Er zijn meerdere korrelverdelingen die volgens de criteria van Kenney en Lau gevoelig zijn voor suffosie. De mate waarin varieert: voor sommige monsters komt een heel beperkt stukje van de curve onder de  $H=F$  lijn uit, in andere monsters is dat wat meer. In Figuur 5.11 zijn de korrelverdelingen van de monsters waarvoor meer dan 5% massa onder de curve uitkomt weergegeven. Opvallend is dat dit vooral fijn zand met relatief grote fijne fractie betreft. De dieper gelegen grovere monsters blijken minder gevoelig voor suffosie, zo blijkt ook uit een analyse tussen monsterdiepte en suffosiegevoelig massapercentage (Figuur 5.12). De referentieboringsen zouden op twee manieren kunnen afwijken van de overige boringen. In de materialen uit deze boringen kan suffosie onder invloed van het kanaal niet zijn opgetreden. Voor de ondiepe materialen zou dit betekenen dat er nog geen suffosie is opgetreden, waardoor de suffosiegevoeligheid

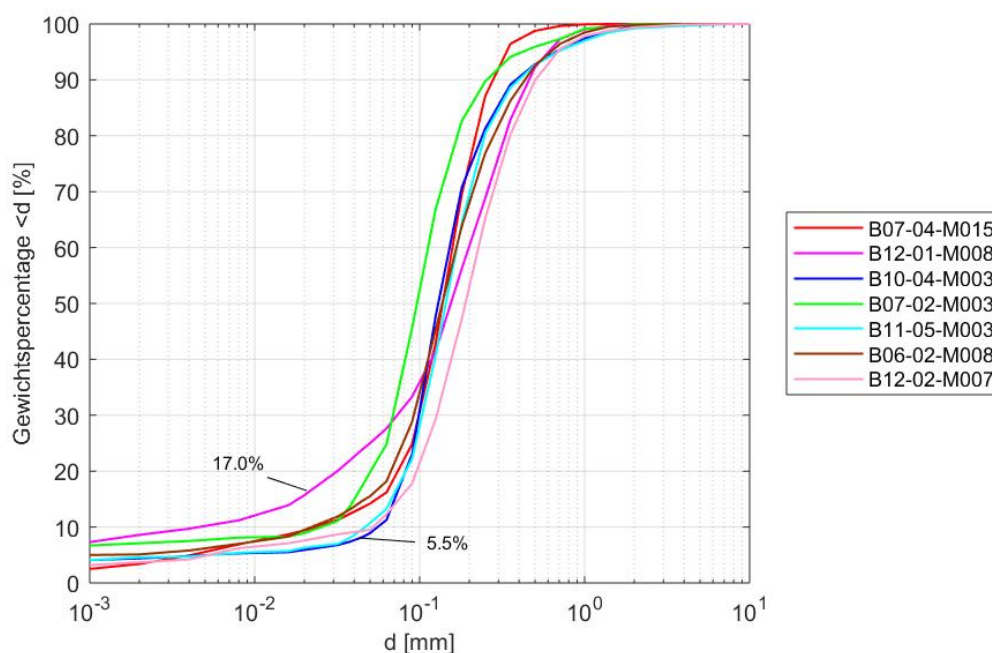
Figuur 5.11 Korrelverdelingen waarbij het massapercentage dat gevoelig is voor suffosie groter is dan 5%

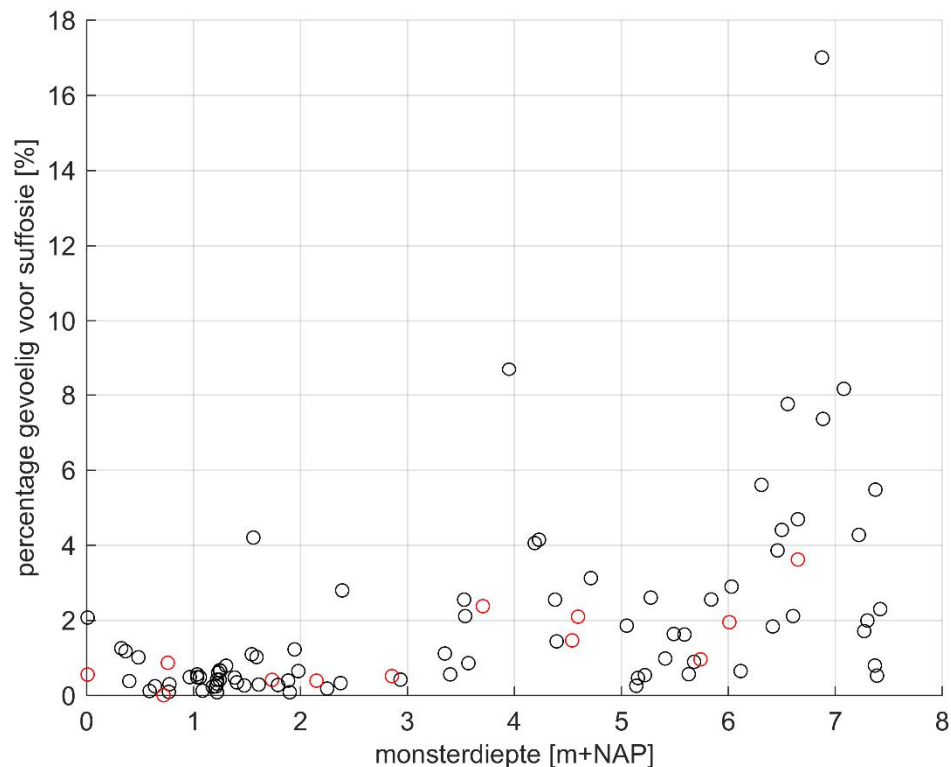
Figuur 5.12 Relatie tussen monsterdiepte (m+NAP) en massapercentage gevoelig voor suffosie. In rood de monsters uit referentieboringen

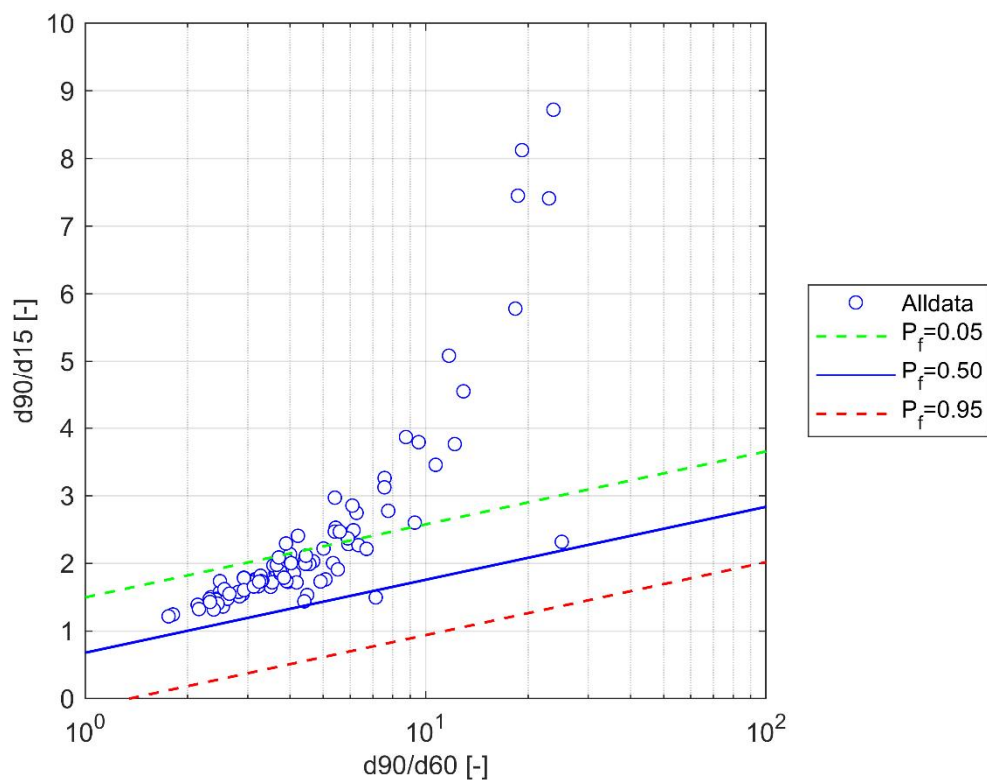
Figuur 5.13 Resultaten door Wan en Fell aangepaste methode Burenkova. voor monsters met een  $d_{10} > 0.075$  mm. De lijnen geven de kans op suffosie weer

Figuur 5.13 en Figuur 5.14 laten de resultaten zien voor de door Wan en Fell aangepaste methode van Burenkova voor zandige gronden met  $d_{10} > 0.075$  mm en hun alternatieve methode voor breed gegradeerde monsters. De korrelverdelingen komen allemaal boven de  $P_f = 0.50$  lijn uit, met uitzondering van B02-03-015. Omdat deze methode een kans voor interne instabiliteit geeft, is het nooit uitgesloten dat de monsters intern instabiel zijn (de kans is nooit nul). De aangepaste methode van Wan en Fell laat zien dat de meeste monsters in de categorie intern stabiel vallen. De monsters B02-03-M015, B07-04-M015 en B10-03-M012 vallen in de categorie instabiel. Twee van deze monsters worden ook volgens Kenney en Lau instabiel bevonden, voor het derde monster was het instabiel massapercentage beperkt (instabiel massapercentage respectievelijk 4.2, 8.7, 1.1%).

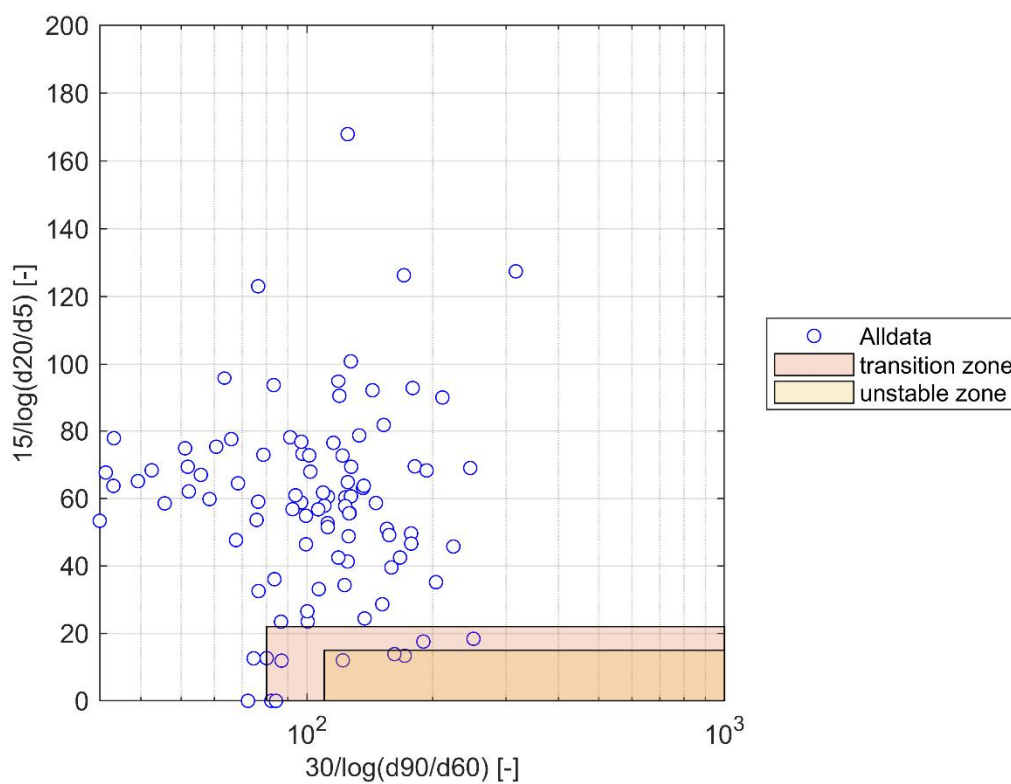
Figuur 5.14 Resultaten alternatieve methode Wan en Fell voor breed gegradeerde monsters

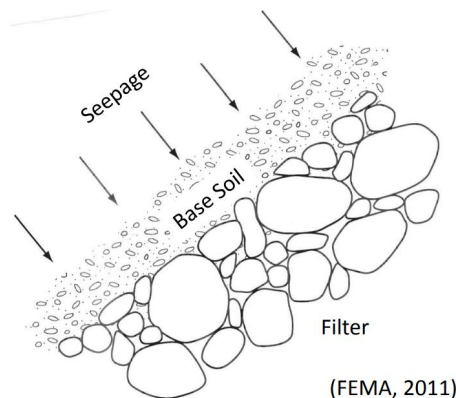
Figuur 5.15 Fijn materiaal in contact met grof materiaal, onder de invloed van waterstroming (FEMA, 2011)

*Filterincompatibiliteit* treedt op wanneer fijn materiaal in contact staat met een grover materiaal en het fijne materiaal door de poriën van het grove materiaal weg kan spoelen ten gevolge van waterstroming. Dit type erosie kan optreden wanneer filterconstructies niet goed ontworpen zijn.

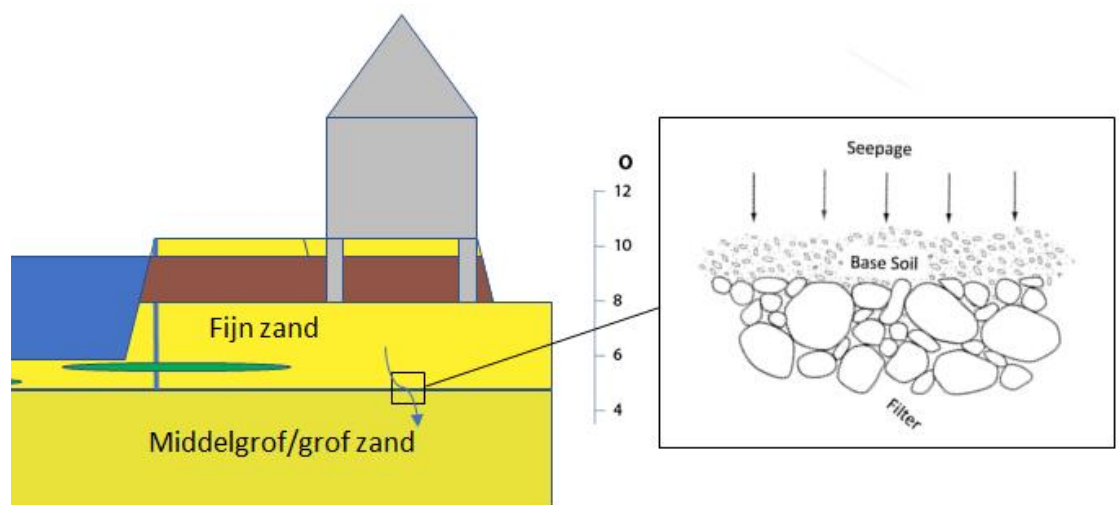
Figuur 5.16 Filterincompatibiliteit bij een fijne zandlaag gelegen op een grovere zandlaag

Zoals eerder aangegeven worden de zandlagen ter plaatse van Kanaal Almelo de Haandrik gemiddeld genomen steeds grover met toenemende diepte, hoewel er geen sprake is van een duidelijke overgang tussen 'fijn' en 'grof'. Wanneer een relatief fijne laag gelegen is op een grovere laag, kan wanneer daar voldoende ruimte voor is in de poriën van het grove zand en bij voldoende groot verhang, het fijne materiaal inspoelen in het grove. Dit leidt tot volumeverlies, waardoor er schade aan de panden kan ontstaan. In Figuur 5.16 is dit weergegeven.

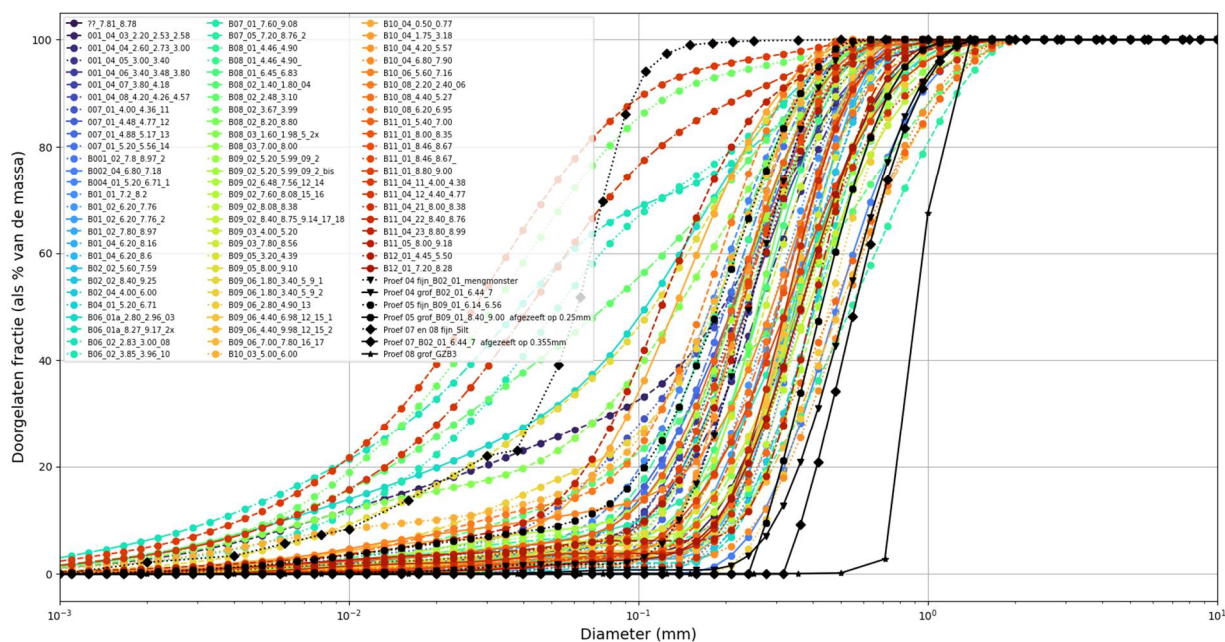
Figuur 5.17 Overzicht korrelverdelingen beschikbare (in kleur) en geselecteerde (in zwart) materialen voor filterincompatibiliteitsproeven. De beproefde combinaties van materialen hebben gelijke markers

In totaal zijn 4 filterincompatibiliteitsproeven uitgevoerd. De materialen zijn geselecteerd op basis van de korrelverdelingen van de binnengekomen monsters en de evaluatie met filtercriteria. De korrelverdelingen van de geselecteerde materialen zijn in zwart weergegeven in Figuur 5.18, de niet geselecteerde materialen zijn weergegeven in kleur. De eerste drie proeven zijn uitgevoerd met materialen afkomstig van Kanaal Almelo - de Haandrik. In de laatste twee proeven is silt toegepast dat bij Deltares beschikbaar was. Er is voor dit materiaal gekozen om het verschil tussen fijn en grof materiaal zo groot mogelijk te maken. In de laatste proef is voor het filtermateriaal een filtergrind gekozen. Dit materiaal is gekozen om tot een  $d_{15,f}/d_{85,b}$  verhouding te komen die ver boven de ontwerpcriteria uitkomt, om te zien of instabiliteit in de proefopstelling kan optreden. In Tabel 5.4 is een overzicht gegeven van de waarden van de belangrijkste filtereis voor de beproefde combinaties.

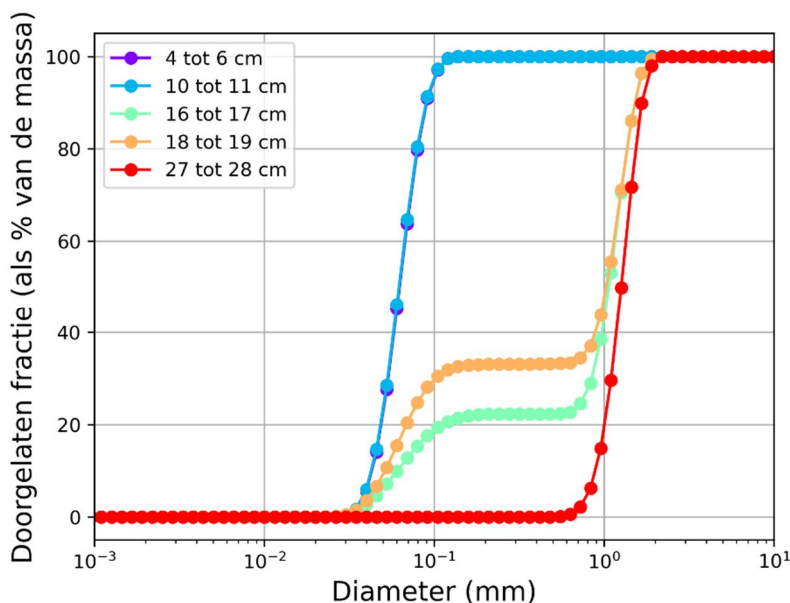
Figuur 5.18 Proef 08 – Korrelverdeling per laag na het einde van de proef. De lagen zijn vanaf de bovenkant van het monster gemeten

In geen van de proeven is uitspoeling van fijn materiaal waargenomen. In proeven 4, 5 en 7 is geen volume- of doorlatendheidsverandering waargenomen, met uitzondering van verstopping van de bovenste laag. In proef 8 was wel geleidelijke inwassing van silt zichtbaar, zowel visueel als in de doorlatendheid, die bovenin het filtermateriaal steeds lager werd. Het meest overtuigend is echter de CSI analyse, die laat zien dat de fijne fractie in de bovenste lagen sterk is toegenomen (Figuur 5.18) en de volumeverandering van enkele centimeters. Opvallend was dat de inwassing steeds iets verder toenam na de retourstroming (figuur volumeverlies). Dat duidt erop dat de inwassing van silt, ondanks de hoge ratio van  $d_{15,f}/d_{85,b}$ , gehinderd werd door brugvorming en niet vrijelijk door het monster kan stromen.

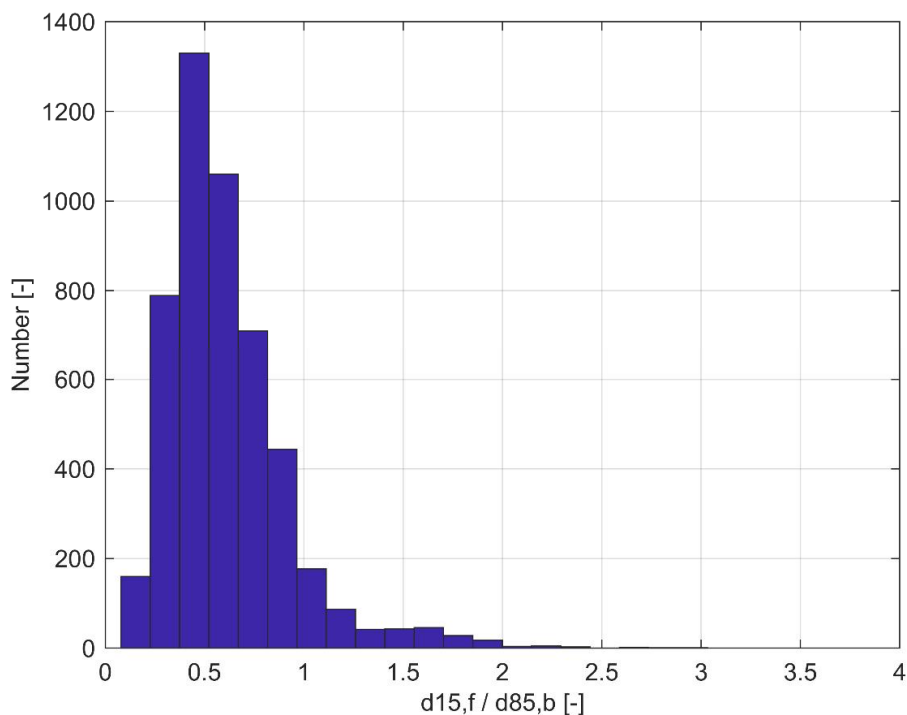
Figuur 5.19 Verhouding van  $d_{15,f}$  en  $d_{85,b}$  voor alle mogelijke combinaties van monsters waarvoor een korrelverdeling beschikbaar is. De combinatie van materialen wordt stabiel verondersteld wanneer  $d_{15,f} / d_{85,b} < 4$

In de analyse is voor elke combinatie van monsters berekend, ongeacht of deze lagen onder elkaar voor kunnen komen, wat de ratio van  $d_{15,f} / d_{85,b}$  is, waarbij voor elke monstervergelijking de meest ongunstige combinatie van  $d_{15,f}$  en  $d_{85,b}$  is gekozen (het meest grove materiaal dient als filter en het fijne als basismateriaal). De resultaten zijn weergegeven in Figuur 5.19. Dezelfde analyse is uitgevoerd voor  $d_{50,f} / d_{50,b}$  en  $d_{15,f} / d_{15,b}$  (Figuur 5.20 en Figuur 5.21). Duidelijk blijkt dat voor de beproefde monsters filterincompatibiliteit geen probleem is. Alle geteste combinaties zijn stabiel met ook nog een vrij grote marge t.o.v. de criteria.

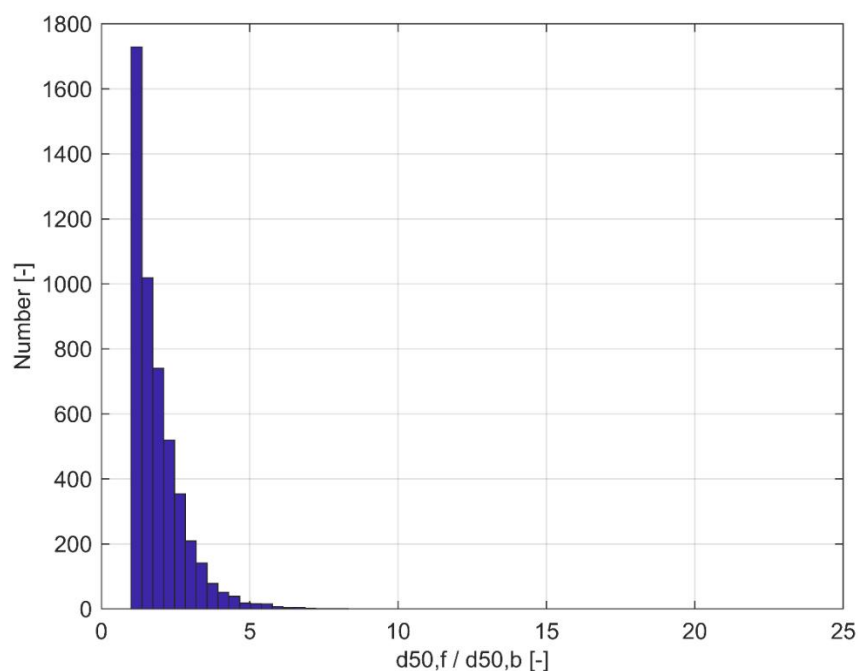
Figuur 5.20 Verhouding van  $d_{50,f}$  en  $d_{50,b}$  voor alle mogelijke combinaties van monsters waarvoor een korrelverdeling beschikbaar is. De combinatie van materialen wordt stabiel verondersteld wanneer  $d_{50,f} / d_{50,b} < 25$

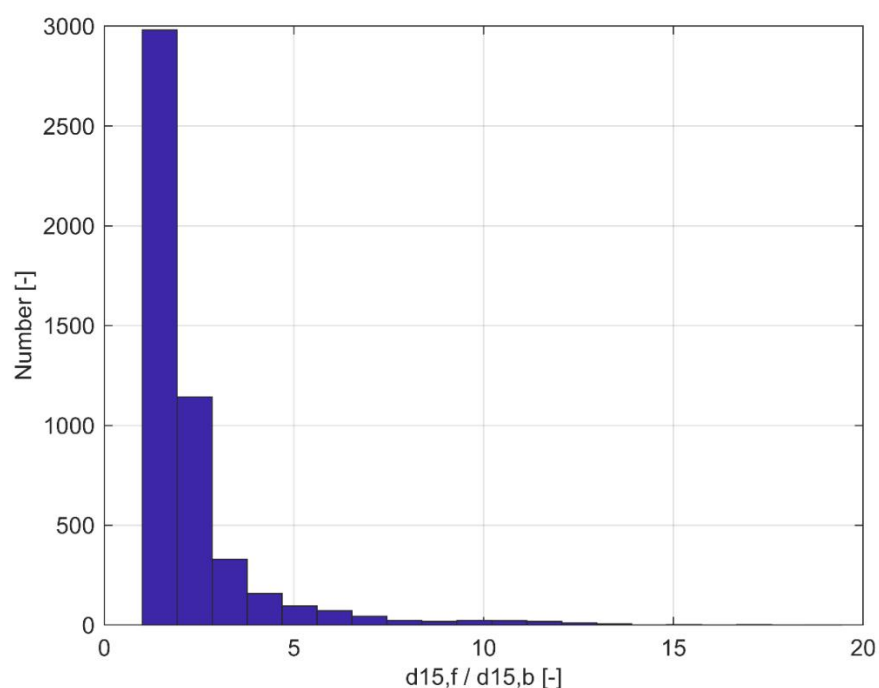
Figuur 5.21 Verhouding van  $d_{15,f}$  en  $d_{15,b}$  voor alle mogelijke combinaties van monsters waarvoor een korrelverdeling beschikbaar is. De combinatie van materialen wordt stabiel verondersteld wanneer  $d_{15,f} / d_{15,b} < 20$

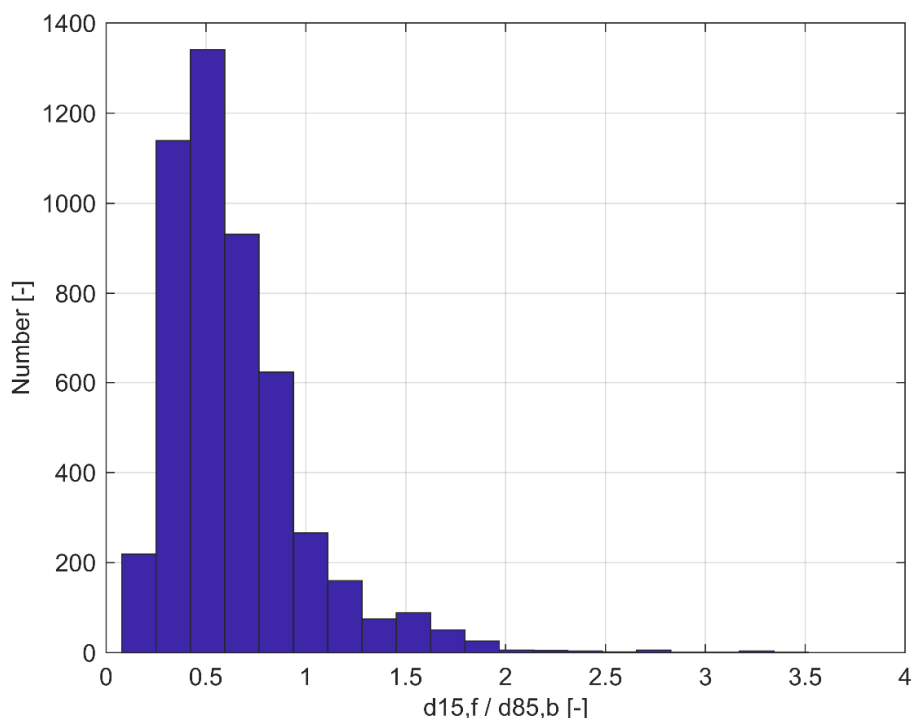
Figuur 5.22 Verhouding van  $d_{15,f}$  en  $d_{85,b}$  voor alle mogelijke combinaties van monsters waarvoor een korrelverdeling beschikbaar is en waarbij voor het filtermateriaal de fractie  $<d_{30}$  is verwijderd. De combinatie van materialen wordt stabiel verondersteld wanneer  $d_{15,f} / d_{85,b} < 4$

alle combinaties van materialen, waarbij voor het filtermateriaal (van de twee geselecteerde materialen) de maximaal ingespoelde fractie (al het materiaal  $<d_{30}$ ) is verwijderd. Figuur 5.22 tot Figuur 5.24 laten zien dat zelfs dan nog bijna volledig aan de filter criteria wordt voldaan. Vijf combinaties van de totaal 4950 mogelijke combinaties voldoen dan net niet aan de eis voor  $d_{15,f} / d_{15,b}$ . In alle vijf gevallen gaat het hier om het materiaal B02-03-M015. De maximale ratio die wordt behaald is 22.2. Aangezien wel aan de andere twee criteria is voldaan, het onwaarschijnlijk is dat B02-03-M015 naadloos aansluit op een van de drie grovere materialen en dat exact 30% volumemateriaal is ingespoeld, terwijl de verwijderde  $d_{30}$  uit de grovere materialen (respectievelijk 0.382, 0.338, 0.363, 0.357, 0.332 mm, voor B08-01-M020, B09-04-M22, B10-01-M022, B02-02-M021 en B04-01-M022) groter is dan de  $d_{90}$  van B02-03-M015 (0.147 mm), lijkt er geen sprake te kunnen zijn van filterincompatibiliteit.

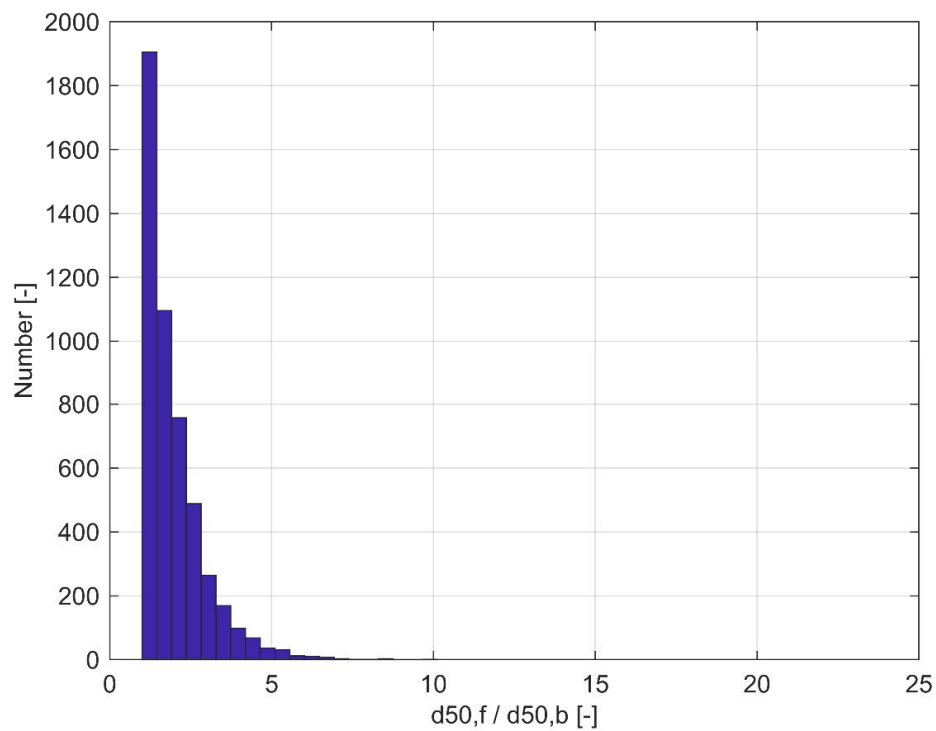
*Figuur 5.23 Verhouding van  $d_{50,f}$  en  $d_{50,b}$  voor alle mogelijke combinaties van monsters waarvoor een korrelverdeling beschikbaar is en waarbij voor het filtermateriaal de fractie  $<d_{30}$  is verwijderd. De combinatie van materialen wordt stabiel verondersteld wanneer  $d_{50,f} / d_{50,b} < 25$*

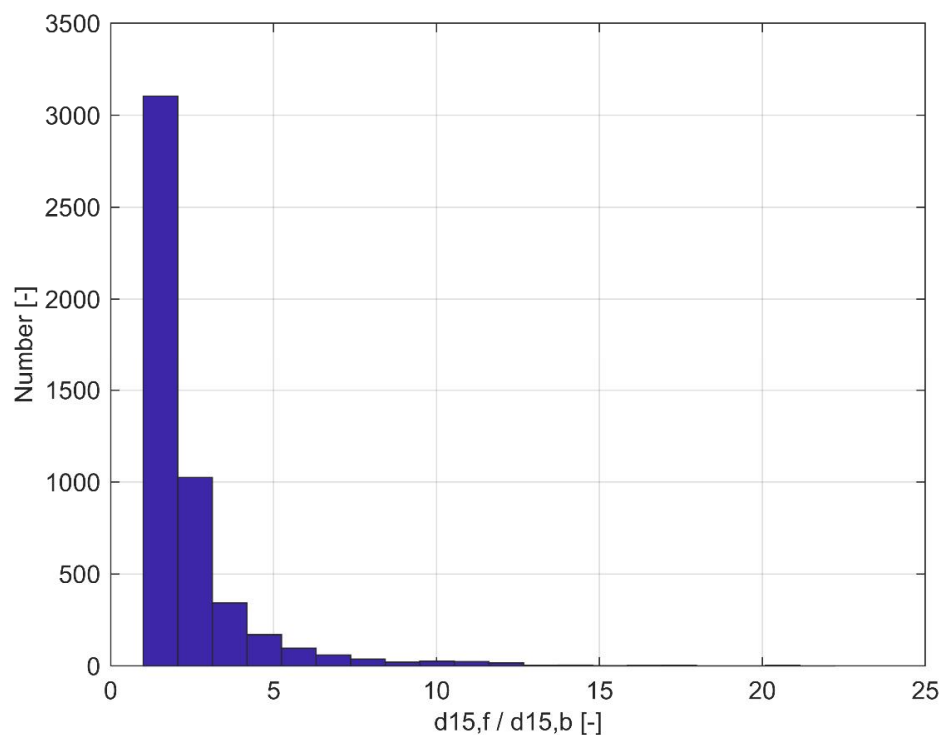
*Figuur 5.24 Verhouding van  $d_{15,f}$  en  $d_{15,b}$  voor alle mogelijke combinaties van monsters waarvoor een korrelverdeling beschikbaar is en waarbij voor het filtermateriaal de fractie  $<d_{30}$  is verwijderd. De combinatie van materialen wordt stabiel verondersteld wanneer  $d_{15,f} / d_{15,b} < 20$*

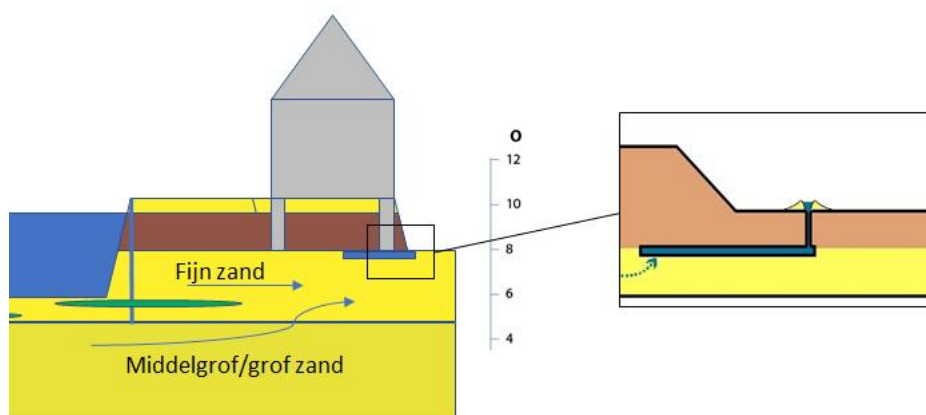
Figuur 5.25 Terugschrijdende erosie met uittredepunt in het achterland

Terugschrijdende erosie kan daardoor op twee manieren voor schade zorgen, ofwel door een uittreepunt in de kruipruimte of kelder van een woning (Figuur 5.26), ofwel door een uittreepunt in het achterland (Figuur 5.25). De pipe die onder de fundering ontstaat, kan voor verzakkingen zorgen.

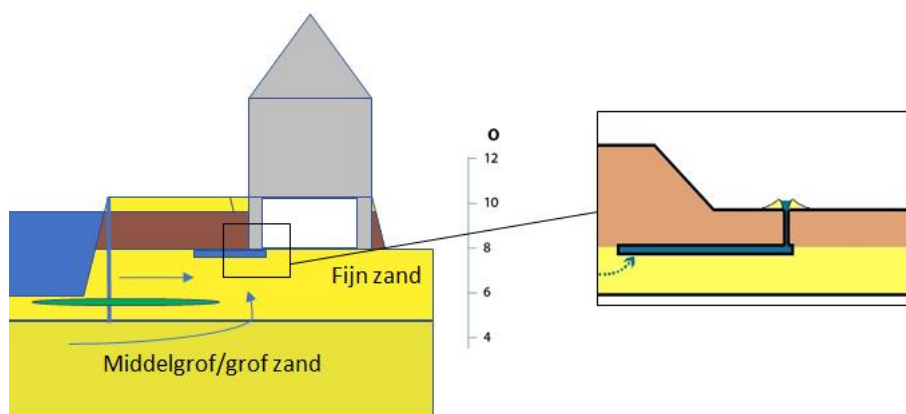
Figuur 5.26 Terugschrijdende erosie met uittredepunt in kelder of kruipruimte

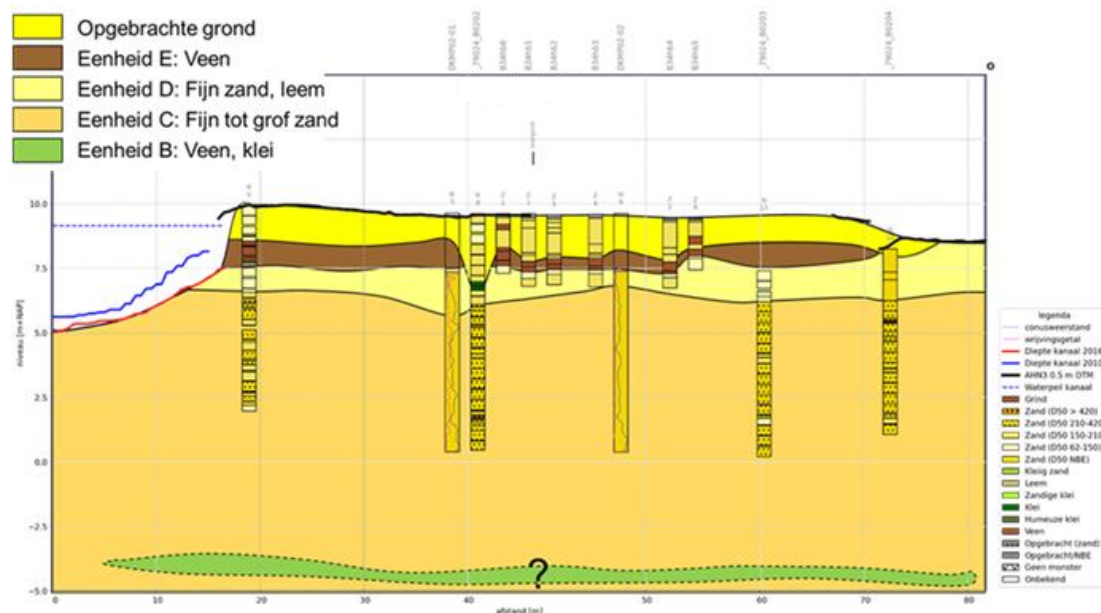
Figuur 5.27 Voorbeeld van grondopbouw in het gebied Almelo de Haandrik. De grondwaterstand ligt in veel gevallen net onder het veen

Figuur 5.27 geeft een indicatie van de grondopbouw in het gebied. In alle raaien, met uitzondering van Pand 9 (waar terugschrijdende erosie dus niet voor kan komen), is veen aangetroffen in de ondergrond. De zandlaag daaronder neemt geleidelijk in grofheid toe. Op ca. 4 m-NAP kan een leemlaag voorkomen. Deze is niet overal aanwezig. Volgens REGIS is de top van de Breda klei op 65m-NAP te vinden. De maximale dikte van het zandpakket is daarmee ongeveer 72.5 m. In het regionale model is deze volledige diepte meegenomen. Boven 65 m-NAP ligt het Oosterhout zand, tot ca. 30-NAP. Tot 30m-NAP behoort tot de eenheid Peize Waalre. Deze twee zandpakketten hebben volgens REGIS een lage doorlatendheid 0.5-1 m/d en 2.5-5 m/dag. In het regionale model is rekening gehouden met een horizontale doorlatendheid van 30 m/d en een anisotropiefactor van 10. Gezien de hoge mate van anisotropie, de afname van doorlatendheid met de diepte en de beperkte afstand waarover de stijghoogte afloopt, is voor de berekening gekozen voor een dikte van 37.5 m en

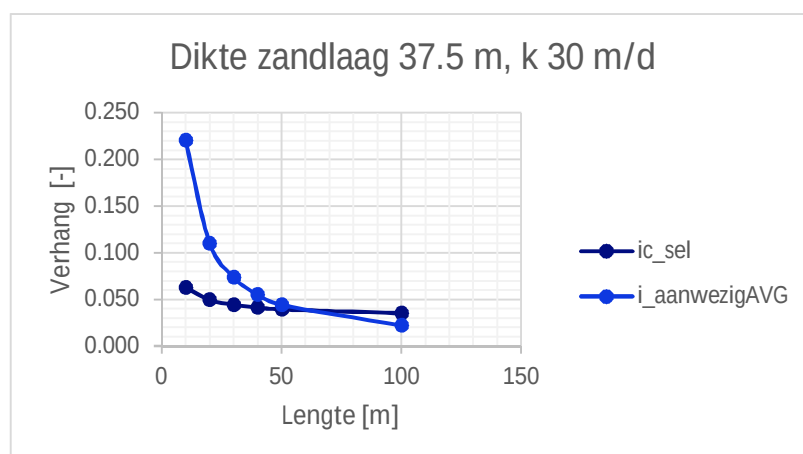
Figuur 5.28 Afname kritiek verhang met kwelweglengte volgens het model van Sellmeijer en de afname van het gemiddeld aanwezig verhang bij toenemende kwelweglengte voor een laagdikte van 37.5 m

Het kritieke verhang neemt volgens de regel van Sellmeijer af met de kwelweglengte, maar het daadwerkelijke verhang neemt ook af met de kwelweglengte. Aangezien het maximale verval ca. 2 m bedraagt (verschil kanaalpeil – achterland) kan er sowieso geen piping optreden bij een kwelweglengte groter dan ca. 60 m (Figuur 5.28).

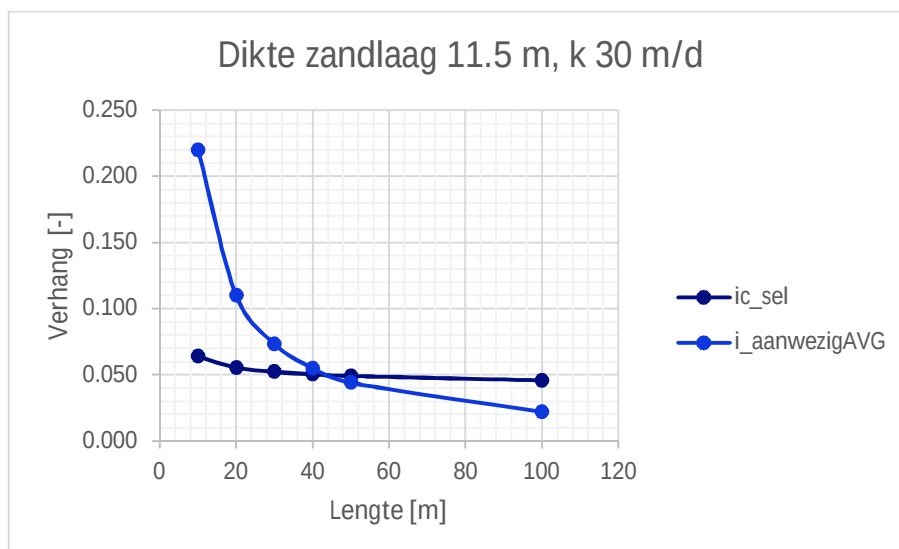
Figuur 5.29 Afname kritiek verhang met kwelweglengte volgens het model van Sellmeijer en de afname van het gemiddeld aanwezig verhang bij toenemende kwelweglengte voor een laagdikte van 11.5 m

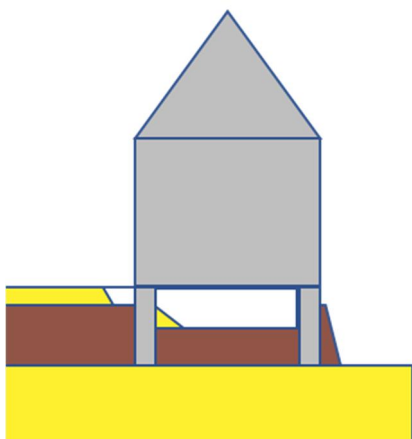
Figuur 5.30 Migratie van zand naar kruipruimte of kelder

Figuur 5.30 illustreert hoe zand van nabij het maaiveld naar een kruipruimte kan migreren. De migratie van zand kan leiden tot verzakkingen van het maaiveld nabij de woning, soms plotseling. Omdat de fundering niet aangetast wordt door de migratie van zand, kan dit mechanisme alleen een verklaring zijn voor schades rondom het pand, maar niet voor verzakking van het pand.

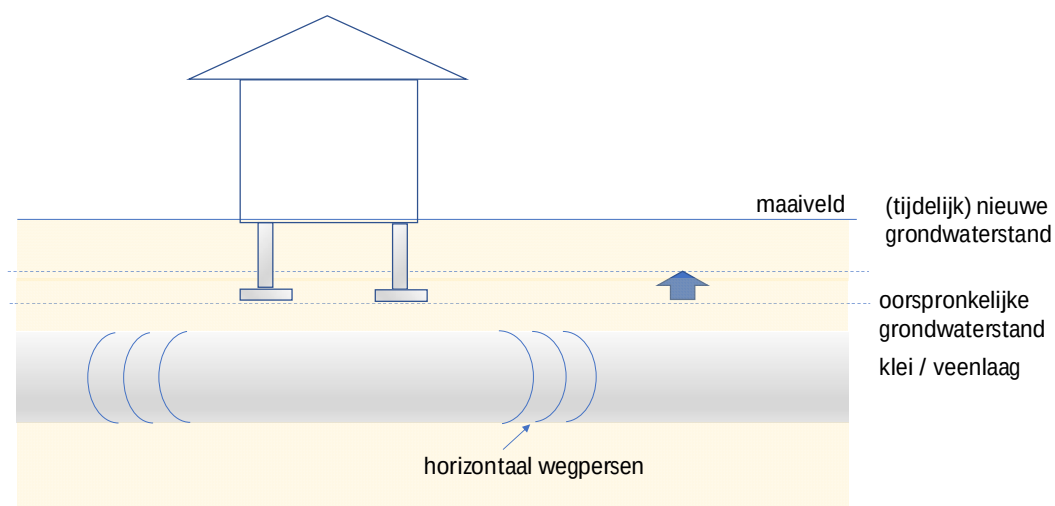
a) Overschrijden maximale funderingsdruk

Indien samendrukbare lagen in de ondergrond, onder de panden aanwezig zijn, zijn er meerdere mechanismen te definiëren die de waargenomen schade kunnen verklaren. Ter ondersteuning van de gedachtevorming zijn de onderkende mechanismen in Figuur 6.1 schetsmatig weergegeven. De mechanismen worden daarna kort beschreven.

Dit mechanisme kan worden gezien als het tegenovergestelde van mechanisme **D**. Indien onder het funderingselement zich een klei- of leemlaag bevindt dat enigszins is uitgedroogd, kan bij vernatting zwel optreden, zie Figuur 6.1e. Als gevolg van zwel zal het maaiveld omhoog komen. De zwel zal niet uniform optreden, mogelijk zal zwel aan de randen van het funderingselement zich sneller voltrekken dan aan het midden met scheefstand van de funderingselementen het gevolg zijn. Ook voor dit mechanisme geldt dat het alleen een verklaring voor de waargenomen schadebeelden kan zijn, indien de lagen zich tot onder het funderingselement uitstrekken.

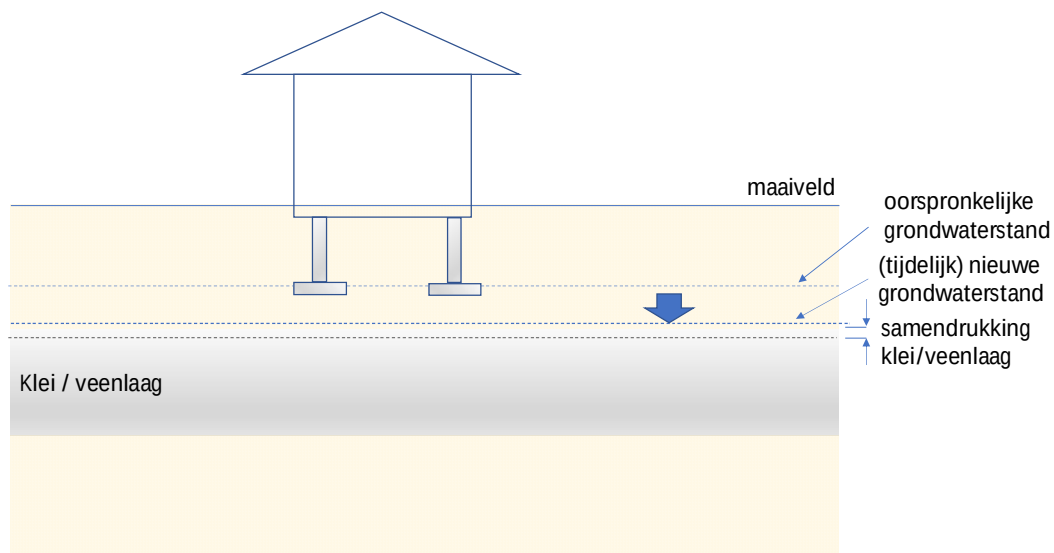
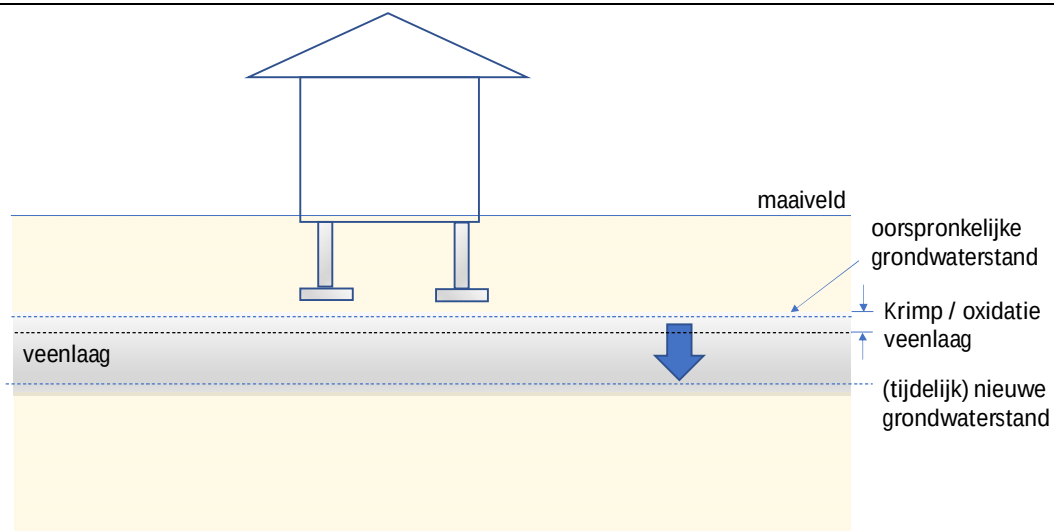
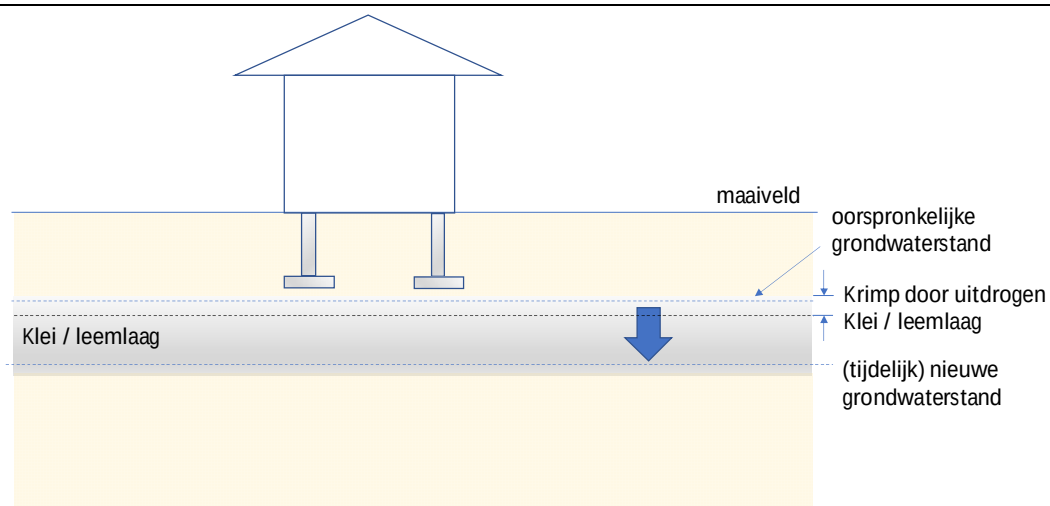
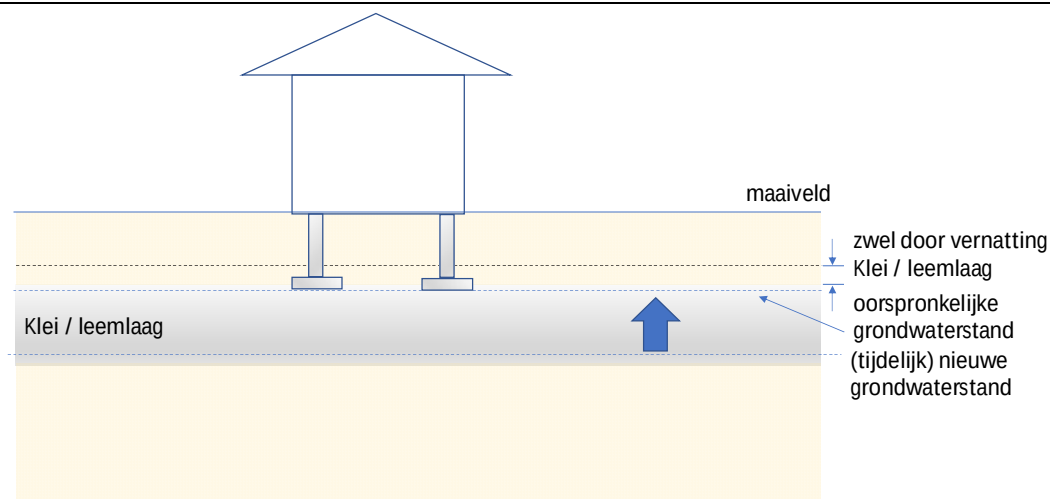
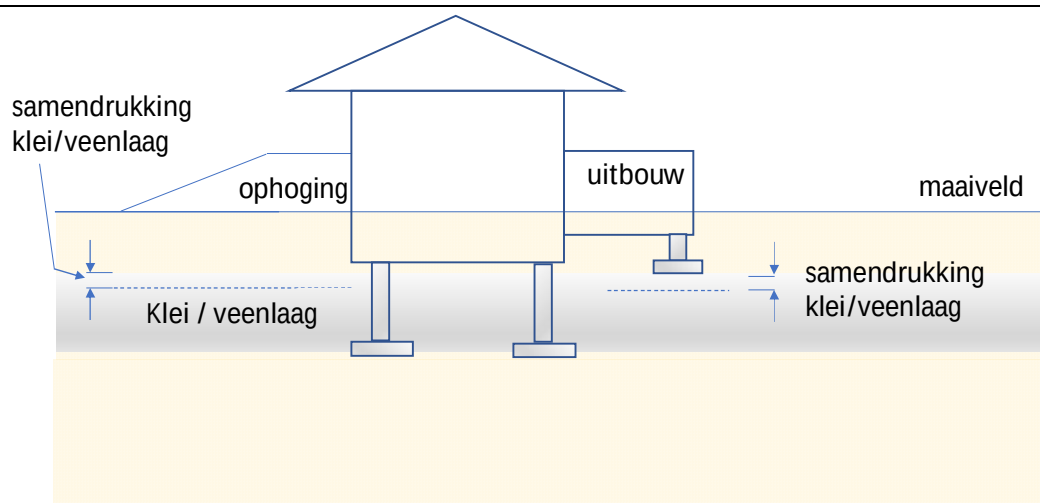
Figuur 6.1 Potentiële mechanismen waarbij samendrukbare lagen in de ondergrond een rol spelen

**b) Samendrukking van klei, - of veenlaag als gevolg van verandering grondwaterstand**

**c) Krimp en oxidatie van veen als gevolg van uitdroging**

**d) Krimp in klei- of leemlaag als gevolg van uitdroging**

e) Zwell klei- of leemlaag als gevolg van vernatting

f) Samendrukkingklei, of veenlaag als gevolg van (nieuwe) belasting op de laag.

In paragraaf 6.1 zijn 6 potentiële mechanismen beschreven die het waargenomen schadebeeld zouden kunnen verklaren en zijn gerelateerd aan samendrukbare lagen in de ondergrond, zie Figuur 6.1 **A** tot en met **F**. Het eerste mechanisme, mechanisme **A**, heeft betrekking op de sterkte van de samendrukbare lagen en wordt besproken in hoofdstuk 7.

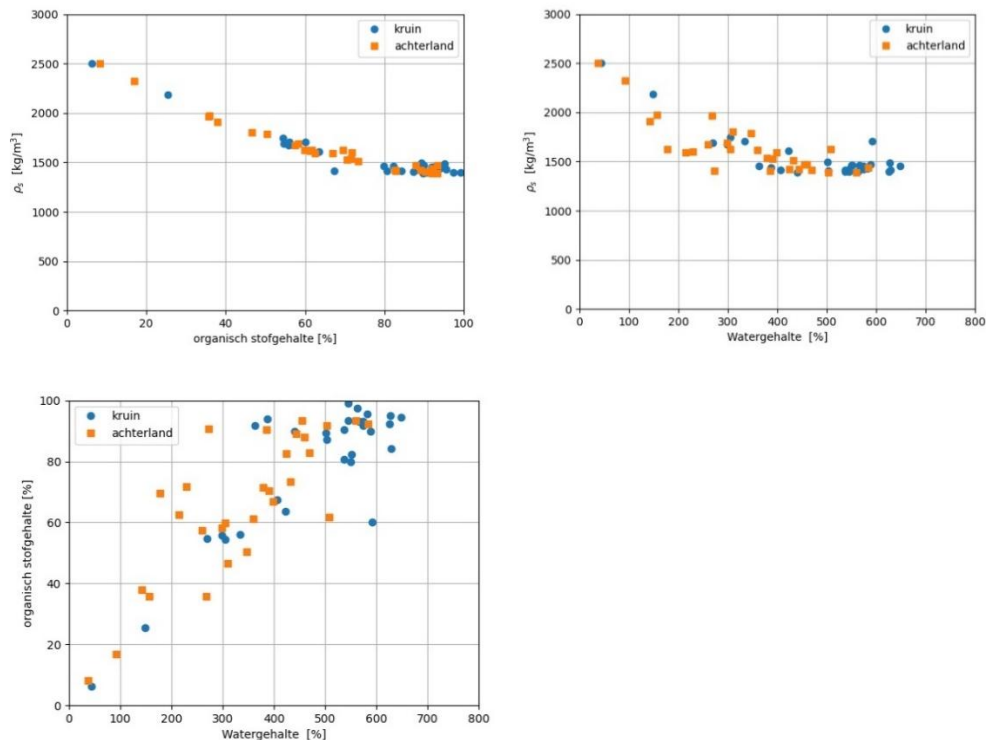
Figuur 6.2 Overzicht resultaten classificatieproeven, links boven: dichtheid vast stof,  $\rho_s$  versus organisch stofgehalte, OC, rechtsboven: dichtheid vaste stof,  $\rho_s$ , versus watergehalte, w, Onder: organisch stofgehalte, OC versus watergehalte, w

Om een indruk te krijgen van de eigenschappen van het veen is van het opgeboorde materiaal het watergehalte,  $w$ , het organisch stof gehalte,  $OC$  en de dichtheid van de vaste stof,  $\rho_s$ , bepaald. Figuur 6.2 geeft een indruk van de resultaten. In deze grafieken is onderscheid gemaakt tussen monsters uit boringen die ter plaatse van de kade zijn uitgevoerd, aangeduid met kruin en de monsters uit boringen die tussen de panden zijn uitgevoerd, aangeduid met achterland. De grafieken laten zien dat er geen verschil is in watergehalte, dichtheid vaste stof en organisch stof gehalte van veen ter plaatse van de kade en het veen dat in de ondergrond tussen de panden is aangetroffen.

Figuur 6.2 toont een duidelijke relatie tussen organisch stofgehalte en dichtheid vaste stof. Voor laag organisch stofgehalte wordt een dichtheid gevonden die aansluit bij dichtheid van vaste stof voor klei en zand,  $\rho_{s, \text{klei, zand}} = 2650 \text{ kg/m}^3$ . Voor hoog organisch stofgehalte wordt gevonden  $\rho_s = 1450 \text{ kg/m}^3$ . Deze waarde sluit goed aan bij waarden die elders zijn gerapporteerd, bv Den Haan & Kruse (2007).

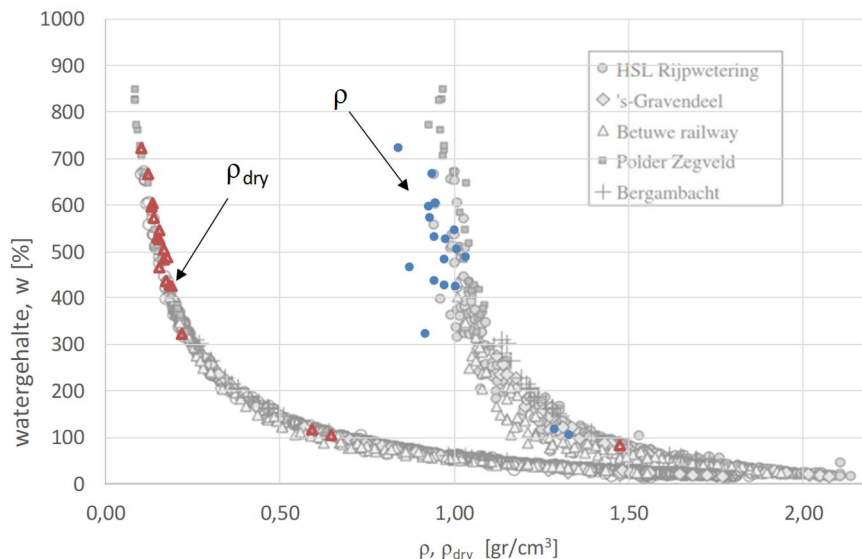
Figuur 6.3 Watergehalte als functie van de droge dichtheid,  $\rho_{dry}$  respectievelijk veldvochtige dichtheid,  $\rho$ , vergeleken met data uit Den Haan & Kruse (2007)

In een tweede serie proeven zijn de veldvochtige en droge dichtheden gemeten. Figuur 6.3 geeft een vergelijking tussen de meetdata die in dit onderzoek is verzameld en eerder gepubliceerde waarden uit Den Haan & Kruse (2007). Voor de droge dichtheid,  $\rho_{\text{dry}}$ , wordt een duidelijke relatie met het watergehalte gevonden die goed overeenkomt met de literatuurwaarden. Daarnaast is ook de dichtheid bepaald bij het actuele watergehalte. Deze dichtheid wordt hierna aangeduid met bulk dichtheid,  $\rho$ . Van enkele monsters is de bulk dichtheid lager dan die van water. Dit wordt verklaard door dat de monsters mogelijk niet volledig verzadigd waren op het moment van de meting.

$\rho_d$  = droge dichtheid bepaald aan de hand van Figuur 6.3.
