# Verdiepend schade-onderzoek Kanaal Almelo - De Haandrik

Definitief eindrapport piping, veen, schadeoorzaken, effect kanaalpeil

| <b>Opdrachtgever</b> | Provincie Overijssel |
| <b>Trefwoorden</b> | Kanaal Almelo – De Haandrik, schade, faalmechanismen, baggeren, damwanden, piping, grondwater, grondonderzoek, bodemdaling veen |

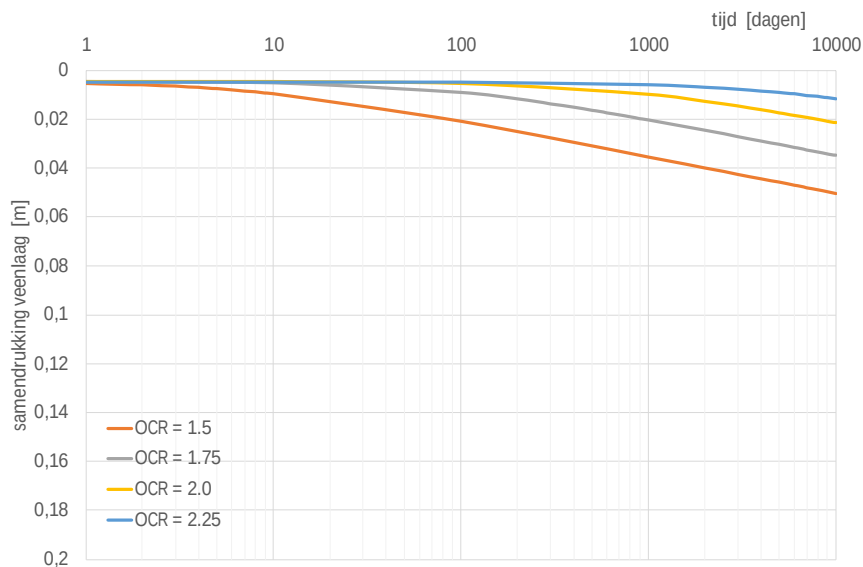
Figuur 6.4 Indicatieve zettingsberekening voor situatie A en een belasting van  $8,5 \text{ kN/m}^2$

Figuur 6.4 en Figuur 6.5 geven de resultaten van de indicatieve zettingsberekeningen. De zettingen zijn berekend voor een periode van 10 000 dagen, circa 27 jaar. In de berekeningen is consolidatie niet in beschouwing genomen omdat ten eerste de veenlaag het grootste deel van de tijd boven de grondwaterstand ligt en ten tweede omdat het in rekening brengen van de consolidatie geen of slechts een zeer geringe invloed heeft op de zettingsgrootte na 27 jaar.

Voor situatie A in combinatie met een initiële OCR = 2,25 volgt een totale zetting na 10 000 dagen in de orde van 0,01 m. Voor situatie B, in combinatie met een initiële OCR = 1,5 volgt een totale zetting na 10 000 dagen in de orde van 0,15 m. Zoals aangegeven worden de situaties A en B als redelijke onder -, en bovengrens beschouwd.

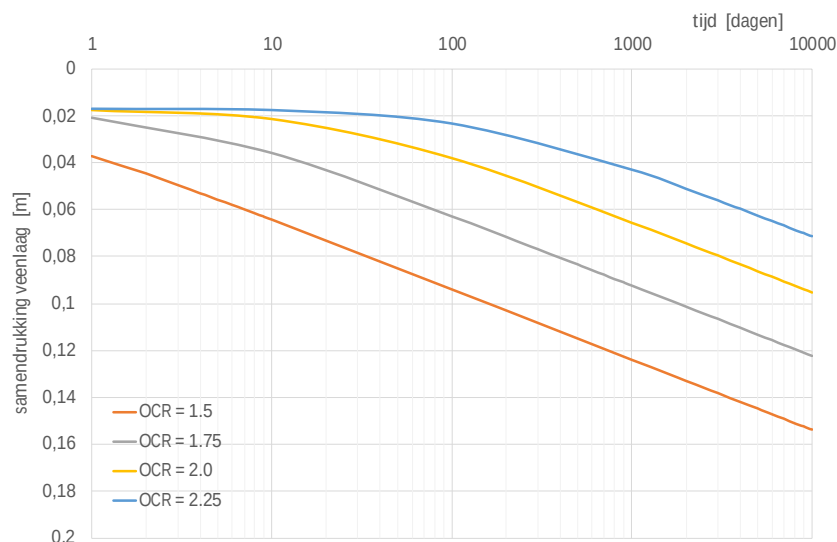
Figuur 6.5 Indicatieve zettingsberekening voor situatie B en een belasting van 8,5 kN/m<sup>2</sup>

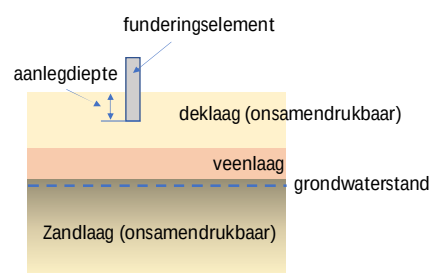
Figuur 6.6 Schets situatie 1

*Situatie 1, Funderingselement, bestaande uit een strokenfundering boven de veenlaag*

De onderstaande tabellen geven de resultaten van de indicatieve zettingsberekening. In de berekeningen is gevarieerd met funderingsdiepte, belastingtype, dikte van de deklaag en dikte veenlaag. De zetting is berekend voor 10 000 dagen, circa 27 jaar, na aanleg en 36 500 dagen, 100 jaar, na aanleg. Ter illustratie is voor enkele van de berekende situaties de gemiddelde zakkingsnelheid over het laatste jaar weergegeven. De grondwaterstand is aangehouden op mv – 2 m.

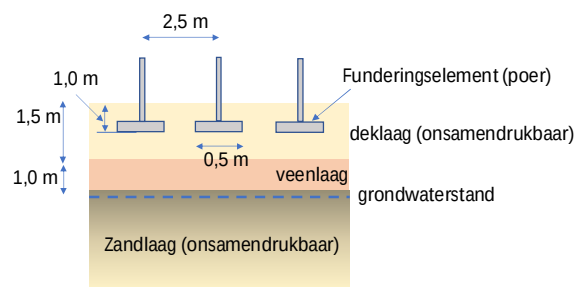
geeft de totale zetting in cm, Tabel 6.8 de gemiddelde zakkingsnelheid over het laatste jaar in mm/jaar. De gepresenteerde zakkingsnelheden zijn het gevolg van de optredende kruip in de veenlaag. De optredende kruip is onafhankelijk van de opgelegde belasting. Om die reden wordt dezelfde zakkingsnelheid voor de poer gevonden als voor het maaiveld tussen de poeren en worden dezelfde zakkingsnelheden voor beide belastingtypen gevonden. *Figuur 6.7 Principeschets situatie 2*

### Situatie 2, Funderingselement, bestaande uit poeren, boven de veenlaag

In de tweede variant gaat uit van een fundering op poeren, met afmetingen  $0,5 \text{ m} \times 0,5 \text{ m}$  en hart op hart afstand van  $2,5 \text{ m}$ . Met betrekking tot de grondopbouw is uitgegaan van een  $1,5 \text{ m}$  dikke deklaag en een veenlaag dikte van  $1,0 \text{ m}$ . De grondwaterstand is aangehouden op  $\text{mv} - 2,5 \text{ m}$ . Tabel 6.7

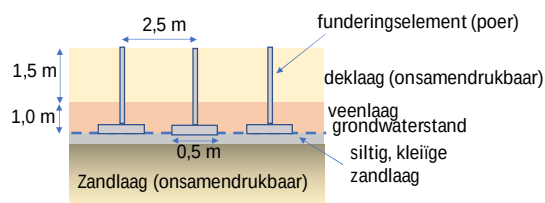
*Figuur 6.8 Principeschets situatie 3*

Op sommige locaties langs het onderzochte traject is onder de veenlaag een sterk siltige / sterk kleiige zandlaag aangetroffen. Vanwege de siltige en kleiige bijmengsel in het zand is deze zandlaag enigszins samendrukbaar. Voor deze situatie is de ondergrond geschematiseerd met een  $1,5 \text{ m}$  dikke deklaag, gevolgd door  $1 \text{ m}$  dikke veenlaag met daaronder de siltig, kleiige zandlaag met een dikte van  $0,25$  respectievelijk  $0,50 \text{ m}$ . De funderingspoeren hebben een afmetingen van  $0,5 \times 0,5 \text{ m}$  met een hart op hart afstand

van 2,5 m resp. 1,25 m. Het aanlegniveau van de poeren is mv – 2,5 m.

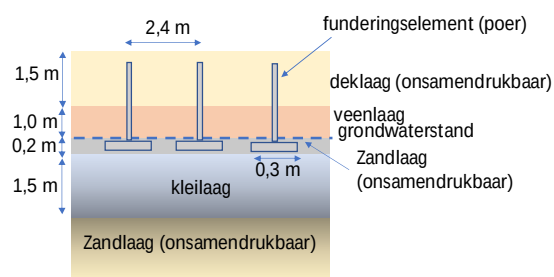
Figuur 6.9 Principeschets situatie 4

In de laatste variant zijn de poeren op een zandlaagje onder de veenlaag gefundeerd, maar volgt onder het zandlaagje nog een kleilaag. De ondergrond is opgebouwd uit een 1,5 m dikke deklaag, gevolgd door een 1 m dikke veenlaag, 0,2 m dikke zandlaag en vervolgens 1,5 m dikke kleilaag. De grondwaterstand is gelegen op mv – 2,5 m. De funderingsdiepte is mv -2,65 m. De poeren hebben een afmeting van 0,3 × 1,4 m en een hart op hart afstand van 2,4 m. Deze situatie is alleen doorgerekend voor een belastingstype met een dubbele bouwlaag.

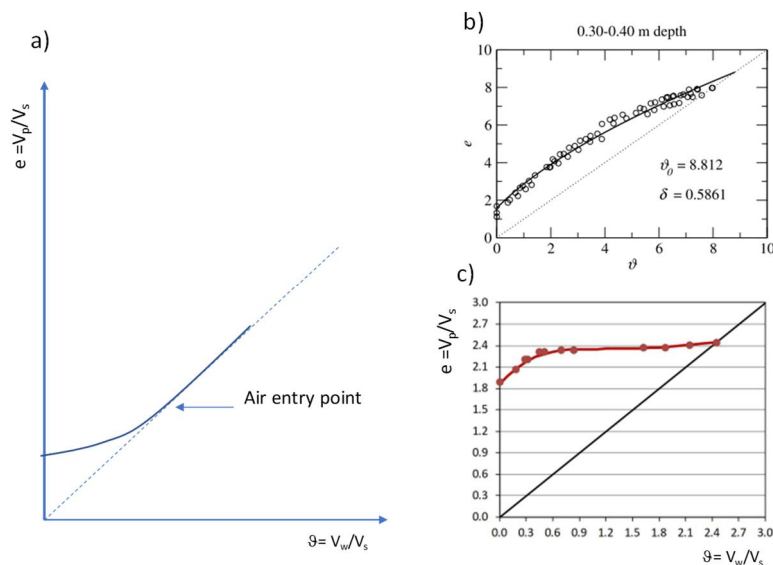
Figuur 6.10 Krimpcurve voor veen, a) principeschets, b) meetdata voor veen, Camporese et al. (2006) c) meetdata veen (Bijlage I: Verbreding Wilhelminakanaal Tilburg; Onderzoek naar krimp van veen en leemlagen en oxidatie van veenlagen. Wageningen, Wageningen Environmental Research, Rapport 2826)

Zolang het monster verzadigd blijft zullen de actuele  $e$  en  $\mathcal{G}$  combinaties op de 1:1 lijn in Figuur 6.10a zijn gelegen, immers de afname in porievolume is direct gerelateerd aan een afname in watergehalte. Het verlagen van het watergehalte door uitdroging gaat gepaard met een toename van zuigspanning in de grond. Bij een bepaalde zuigspanning zal lucht binnenkomen. Dit wordt aangeduid met het *air entry point*. Vanaf dit punt zal in de krimpcurve in Figuur 6.10a de  $e$  en  $\mathcal{G}$  combinaties af gaan wijken van de 1:1 lijn. In Figuur 6.10b en c zijn voorbeelden van krimpcurven voor veen weergegeven.

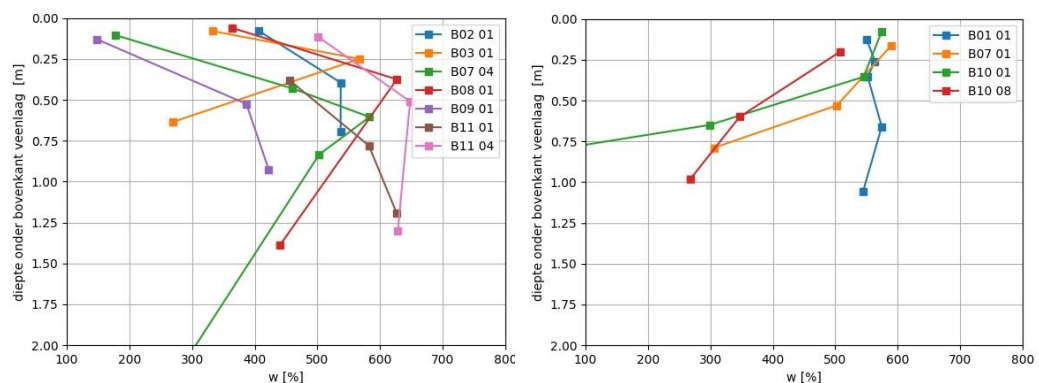
Figuur 6.11 Watergehalte ten opzichte van de diepte onder de bovenkant van de veenlaag, links: resultaten waar de hoogste in het veenlaag gemeten watergehalte lager is dan het daaronder gemeten watergehalte. Rechts: de situaties waarin dat niet het geval is

Figuur 6.11a laat zien dat de hoogste meetwaarde van het watergehalte en daarmee van de void ratio,  $e$ , op circa een halve meter onder de bovenzijde van de veenlaag is gelegen. Een indruk van de orde van grootte van de potentiële volume verandering die opgetreden zou kunnen zijn, wordt verkregen uit het verschil in void ratio,  $\Delta e$  in de bovenste halve meter. Hierbij wordt aangenomen dat de hoge waarde die op een halve meter onder de bovenzijde van de veenlaag is gevonden de originele waarde weergeeft. De relatie tussen void ratio en de rek volgt uit de definitie van de void ratio,  $e$  en de rek,  $\varepsilon$ ;  $\varepsilon = \Delta e / (1 + e_0)$ , waarin  $e_0$  de initiële void ratio weergeeft. De verandering in void ratio,  $\Delta e$  over de bovenste halve meter veen ligt in de orde van 2,5 tot 5. Indien aangenomen wordt dat de void ratio die wordt gevonden op een halve meter onder de bovenzijde van de veenlaag de initiële waarde,  $e_0$  weergeeft, wordt gevonden dat  $e_0$  varieert tussen 9 en 12. Hieruit volgt een rek die varieert tussen de 20 en 30%. Voor de halve meter toplaag komt deze volume verandering overeen met 0,1 tot 0,15 m zakking van het maaiveld.

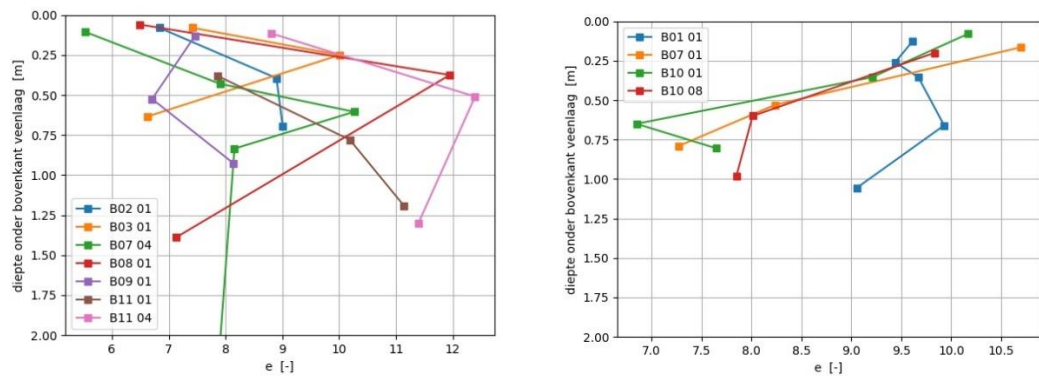
Figuur 6.12 Void ratio,  $e$ , berekend uit het watergehalte, ten opzichte van de diepte onder de bovenkant van de veenlaag, links: resultaten waar de hoogste in het veenlaag gemeten watergehalte lager is dan het daaronder gemeten watergehalte. Rechts: de situaties waarin dat niet het geval is

Aan de hand van de gemeten dichtheden is het watergehalte,  $w$  omgerekend naar void ratio,  $e$ . Opgemerkt wordt dat in boring B09-01 de top van de veenlaag is omschreven als detritus, waarbij, als gevolg van een hogere dichtheid, een relatief laag watergehalte niet leidt tot een lage void ratio.

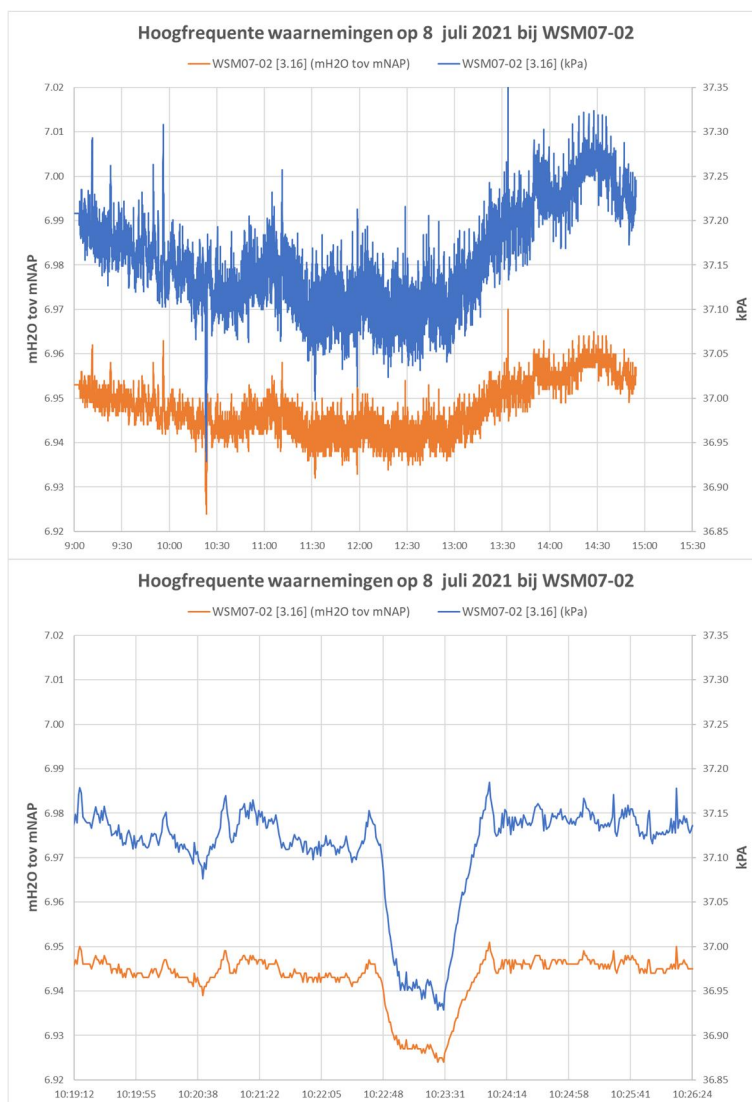
Figuur 7.1 Hoogfrequente meting van waterspanningen, waterspanningsmeter onder de kanaalbodem bij Pand 18. Boven: meting van 9-13 uur. Onder: detail tijdens scheepspassage tussen 10.22 en 10.23 uur

Uit de metingen in de peilbuizen blijkt dat er geen noemenswaardige invloed is van de scheepvaart op de grondwaterstand. Er zijn gedurende 5 dagen hoogfrequente metingen uitgevoerd op verschillende locaties van het kanaal. Al deze metingen laten zien dat de waterspanningen niet tot nauwelijks veranderen door scheepvaart. Het effect ligt in de orde van enkele cm (zie oranje lijn in Figuur 7.1). Dit bevestigt de metingen die tijdens het onderzoek in 2019 zijn uitgevoerd.

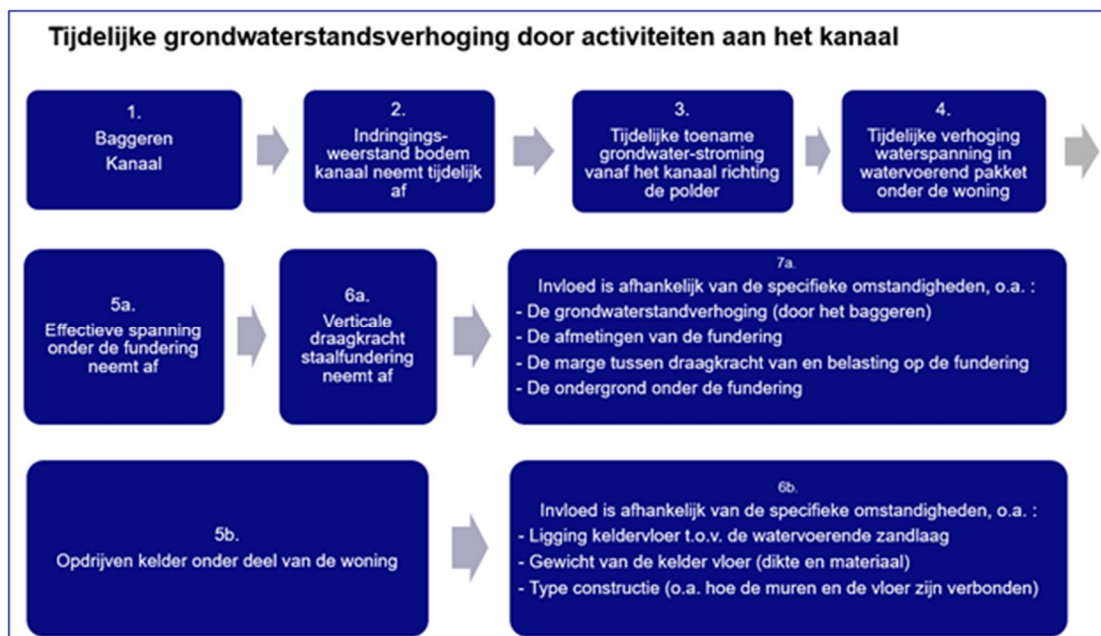
Figuur 7.2 Gebeurtenissenboom bij tijdelijke grondwaterstandsverhoging door het baggeren van het kanaal

In onderstaande figuur is de gebeurtenissenboom weergegeven voor het mogelijke effect van het baggeren van het kanaal. Het betreft een tijdelijke **grondwaterstandsverhoging** in de watervoerende grondlagen bij de panden.

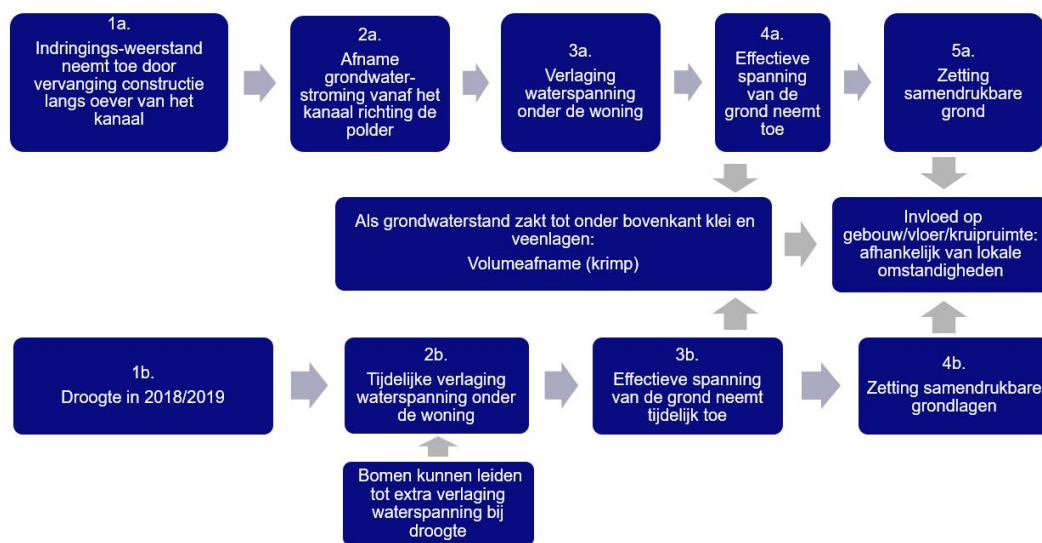
Figuur 7.3 Gebeurtenissenboom bij verlaging grondwaterstand door plaatsing stalen damwand langs het kanaal en door droogte

De geohydrologische weerstand van de nieuwe stalen damwand is groter dan de oude betonnen wand. Na plaatsing van de nieuwe stalen damwand kan achter de damwand, en dus ter plaatse van aanwezige panden, een permanente grondwaterstandsverlaging ontstaan. In de rapportage over grondwateranalyses en scenario's (Bijlage J) is dit scenario beschouwd. In de situatie waar zich in de zandlaag tussen kanaalbodem en grofweg NAP geen slecht doorlatende lagen voorkomen, heeft het vervangen van de betonnen, 4 m lange, damwand door een stalen, 9 m lange, damwand een verwaarloosbare invloed op de grondwaterstand (orde millimeters tot een enkele centimeter). In het geval dat een dergelijke slecht-doorlatende laag er wel is en deze laag strekt zich uit over de volledige kanaal breedte en over een aanzienlijke lengte langs het kanaal dan zal de grondwaterstandsverlaging bij de panden maximaal 25 cm aan de voorzijde en 20 cm aan de achterzijde bedragen. De eventuele aanwezigheid van een dergelijk uitgestrekte slecht-doorlatende laag blijkt in dit gebied niet uit het grondonderzoek. In geval van slecht-doorlatende lagen met een beperkte laterale verspreiding zal de invloed van het vervangen van de damwand veel beperkter zijn (orde 1 centimeter grondwaterstandsverlaging). Per locatie kan beoordeeld worden of een slecht-doorlatende laag aanwezig is. Zonder uitvoerig aanvullend onderzoek naar de laterale verspreiding en 3D berekeningen is een vaststelling van de beïnvloeding niet mogelijk. Op basis van de resultaten van de uitgevoerde berekeningen wordt de verlaging daarom in de orde van 1 tot 10 centimeter geschat. Het effect van baggeren op de omgeving zal aanzienlijk minder zijn dan de hierboven is benoemd. De aanwezigheid van dergelijke lagen is alleen ter plaatse van Pand 15 relevant, voor de overige pandlocaties is de slecht doorlatende laag niet aanwezig.

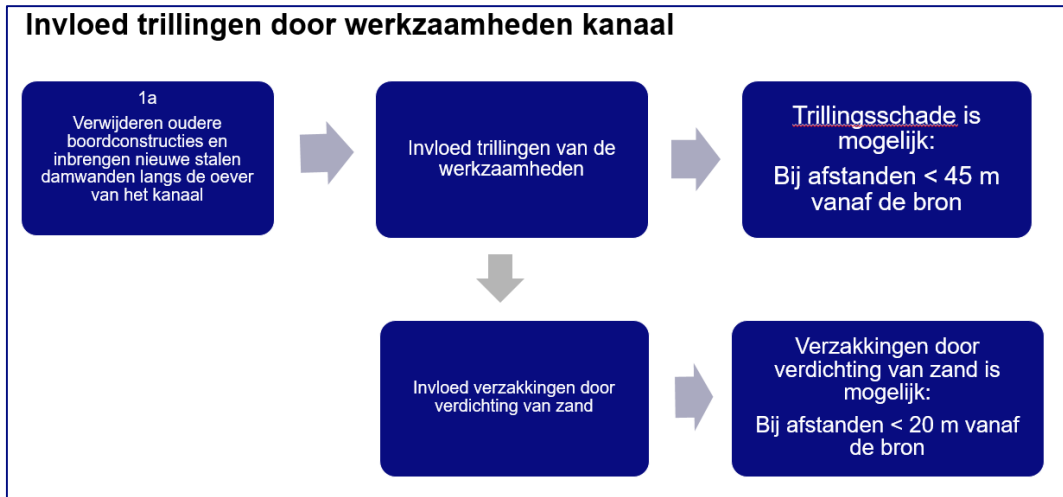
Figuur 7.4 Gebeurtenissenboom beïnvloeding trillingen door werkzaamheden aan het kanaal

In Figuur 7.4 is de gebeurtenissenboom weergegeven voor de mogelijke beïnvloeding van trillingen tijdens het inbrengen van damwanden langs de oevers van het kanaal.

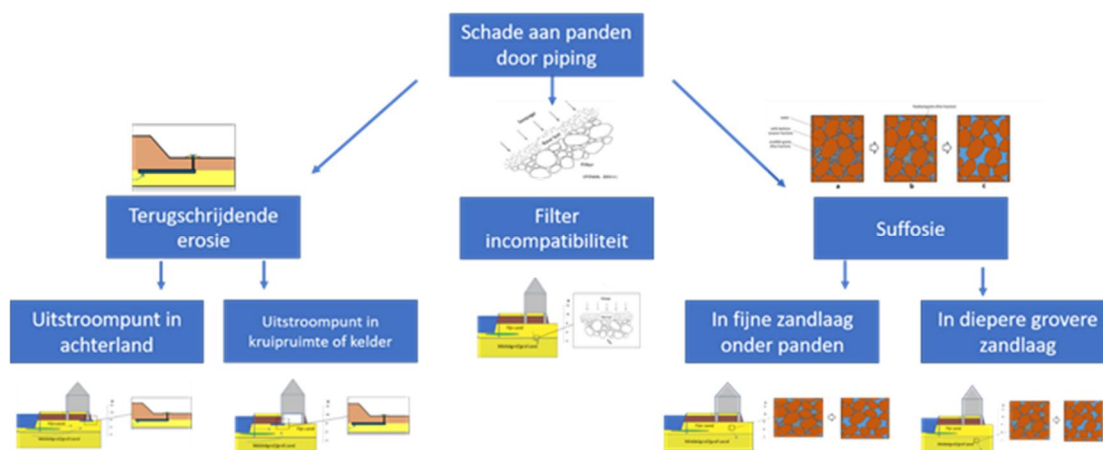
Figuur 9.1 Verschillende vormen van interne erosie zijn bekeken om te achterhalen of schade aan de panden langs het kanaal door piping kan worden veroorzaakt.

Is piping een verklarend mechanisme voor de schade aan de panden? Zoals in de bureaustudie (Deltares, 2021) beschreven, is voor het onderzoeken van het fenomeen piping<sup>14</sup> als oorzaak voor de schades bij Kanaal Almelo – De Haandrik gekeken naar verschillende vormen van interne erosie: terugschrijdende erosie, suffosie en filterincompatibiliteit. Daarnaast is de erosie van zand beschouwd van maaiveld naar kruipruimte of kelder. Hoewel dit niet onder interne erosie valt, kan dit wel tot schade leiden.

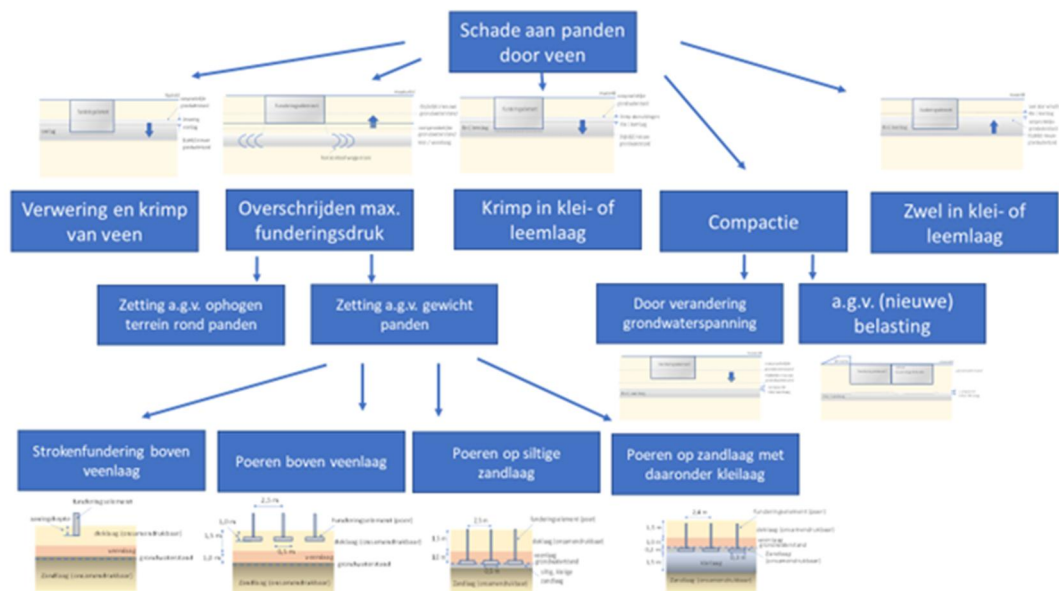
Figuur 9.2 Analyse van de mogelijke rol van veen en schade aan panden vooraf.

Is veen of ander samendrukbaar materiaal een schade oorzaak? Welke mogelijke andere schade-oorzaken zijn er? In het onderzoek naar de mogelijke invloed van veen en ander samendrukbaar materiaal in de ondergrond op de waargenomen schade zijn vooraf potentiële mechanismen vastgesteld die de waargenomen schade aan panden kunnen verklaren.

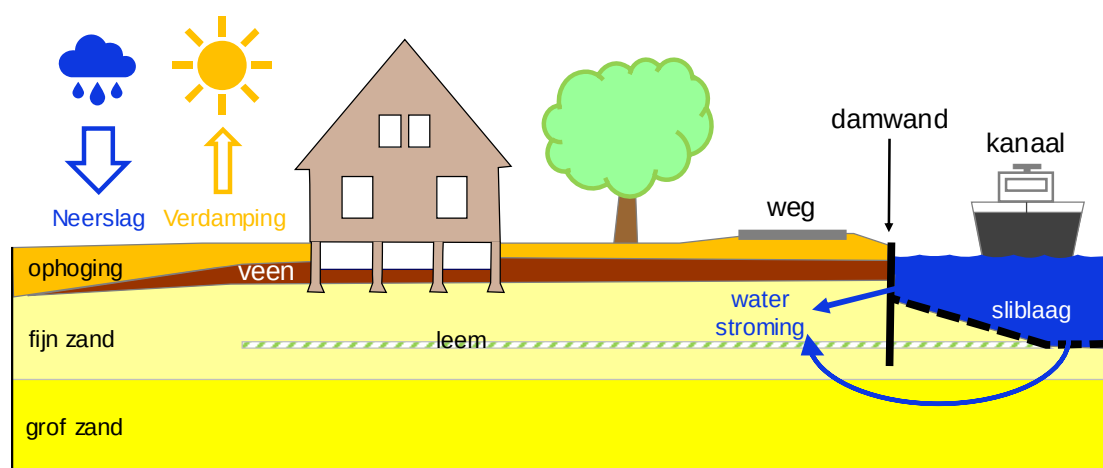
Figuur 10.1 Schematische doorsnede van de situatie van de panden en het kanaal met relevante factoren voor de analyse van de schade-oorzaken

Het ontstaan van schade aan een pand is een samenspel van pandfundering, belasting vanuit het gebouw, ondergrond en (wisseling van) grondwaterstanden. Verlaging van de grondwaterstand verergert de zakkings veroorzaakt door veen of andere samendrukbare lagen. Een verhoging van de grondwaterstand kan tot zakking leiden als de belasting de draagkracht van de fundering benadert. Het onderzoek heeft de gevolgen van veranderingen in de grondwaterstand beschouwd als gevolg van:

- Tijdelijke verhoging van de grondwaterstand tijdens het baggeren als gevolg van verhoogde lekkage door het verwijderen van de sliblaag.
- Verlaging van de grondwaterstand door het vervangen van een lekkende damwand/beschoeiing door een langere dichte damwand.
- Natte en droge perioden.
- Versterking van de invloed van droge perioden op de grondwaterstand door de aanwezigheid van grote vegetatie (bomen).

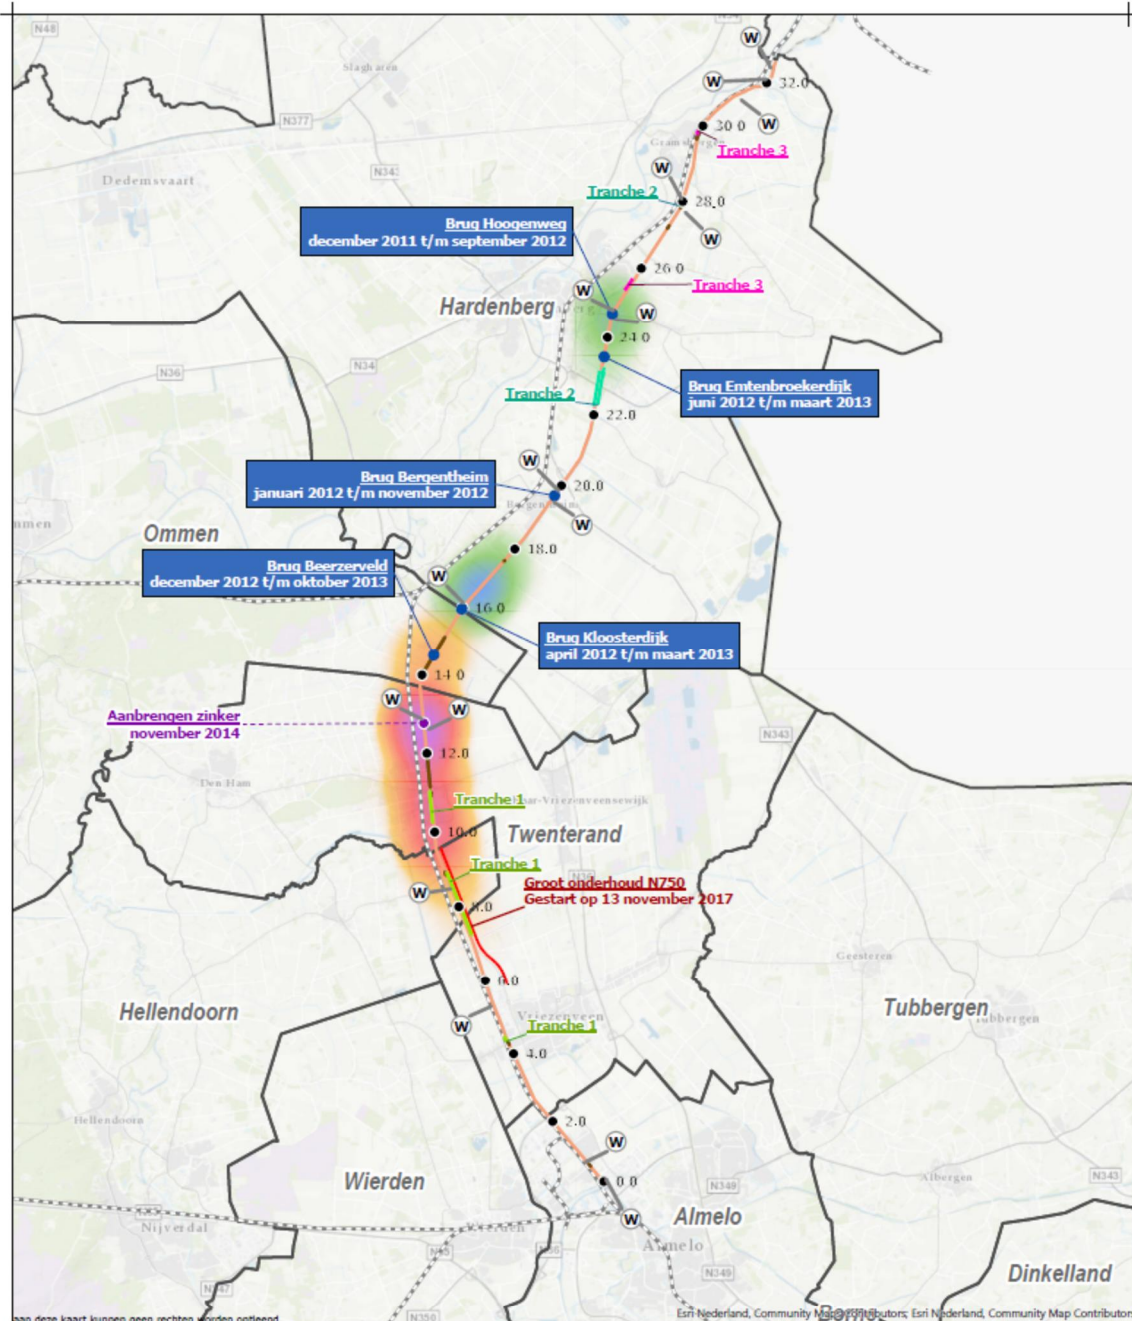
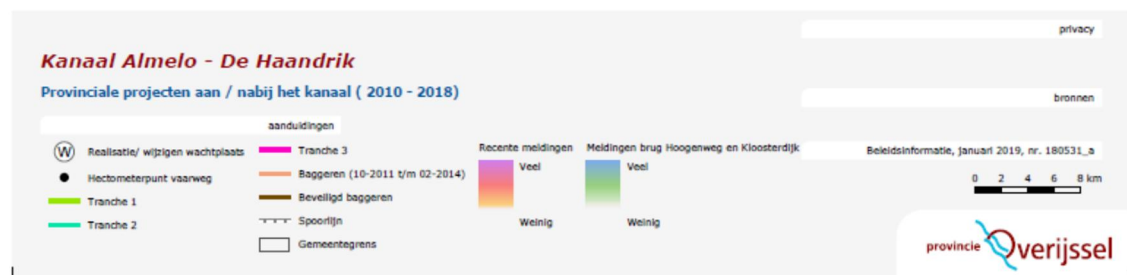
Figuur E.2 Uitgevoerde werken bij de opwaardering van Kanaal Almelo – De Haandrik in de periode 2010-2018 met aanduiding van uitgevoerde werken, meldingen en kilometrering langs het kanaal [60]

Overwegend is Kanaal Almelo – De Haandrik nu op verschillende kanaaldelen geschikt voor enkelstrooksverkeer, afgewisseld met trajecten waar een krap profiel tweestrooksverkeer is ingericht (zie Bijlage E.6: 8,890 km krap 2-strooks en 22,510 km enkelstrooks vaarweg) [58].

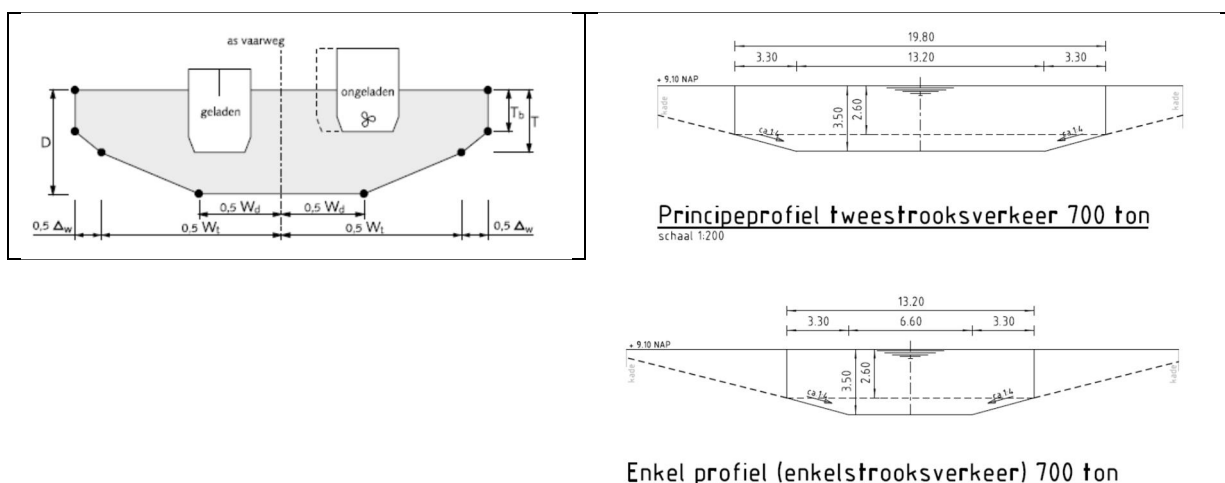
Figuur E.3 Links: Minimum vaarweg profiel [bron: [72] Richtlijnen Vaarwegen 2020, figuur 8], Rechts: implementatie volgens bestek baggerwerk [bron: [61] principe profielen, tekening 9W0044.A0/2323-803]

Volgens figuur 8 en tabel 18 uit de Richtlijnen Vaarwegen 2020 gelden voor CEMT II de volgende afmetingen, geïmplementeerd zoals in Tabel E.1 Afmetingen van vaarweg in klasse CEMT II [Richtlijnen vaarwegen 2020, tabel 18] en Figuur E.3.

| Minimum Vaarweg afmetingen CEMT II | Waterdiepte vaargeul D [m] | Vaargeul breedte Wd [m] | Totale breedte Wt [m] | Onderwater taluds | Zijwind toeslag $\square W$ [m] |
|---|---|---|---|---|---|
| Enkelstrooks verkeer | 3,3-3,4 | 6,6 | 13,2 | 1:4 | ntb |
| Krap tweestrooks verkeer | 3,3-3,4 | 13,2 | 19,8 | 1:4 | 4 |

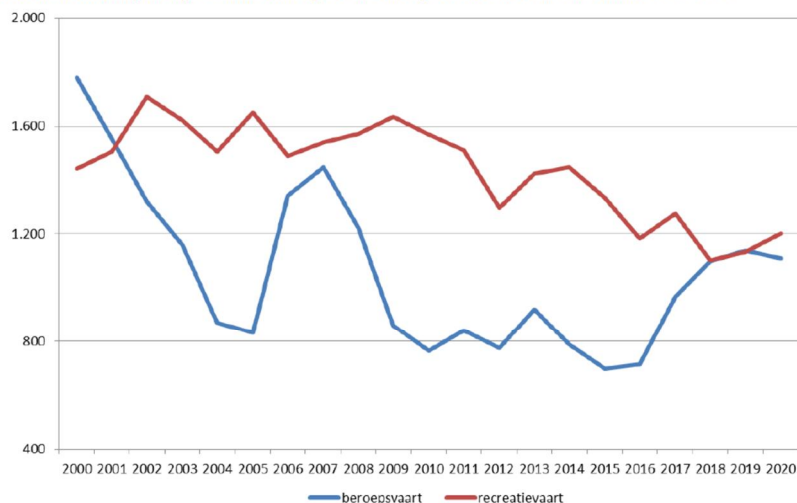
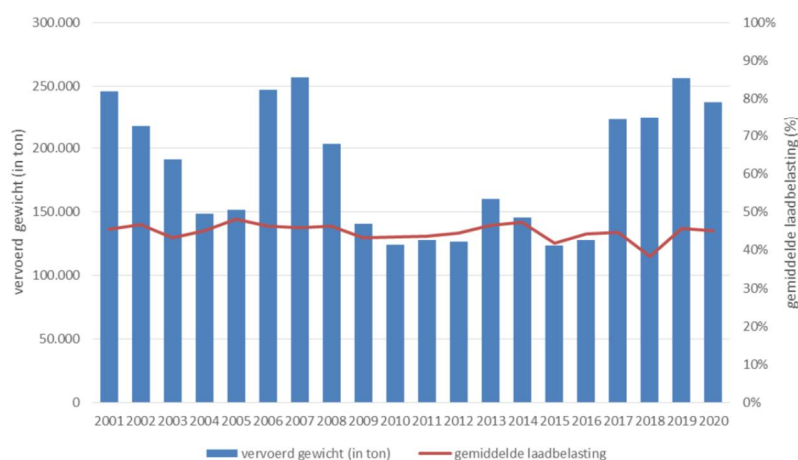
Grafiek 3: Aantal passages Sluis Aadorp voor beroepsvaart en recreatievaart 2000-2020

Grafiek 4: Vervoerd gewicht (ton) en gemiddelde laadbelasting sluis Aadorp per jaar

Figuur E.4 Aantal scheepvaartbewegingen en beladingsgraad van beroepsvaart op Kanaal Almelo - De Haandrik in de periode 2000 tot 2020

Uit scheepvaarttellingen van de Provincie Overijssel [63] is af te leiden dat in 2020 de Sluis Aadorp is gepasseerd door ruim 1100 schepen in de categorie beroepsvaart en 1200 in de categorie recreatievaart. De variatie over de periode 2000 tot 2020 is groot. Vanaf 2000 is eerst sprake van een afname, onderbroken door enkele jaren opleving en in de laatste 5 jaar neemt de omvang weer toe (zie Figuur E.4, boven).

Provincie Overijssel registreert tevens data van het vervoerd gewicht (zie Figuur E.4, onder). De maximum capaciteit van 100% die in Figuur E.4 is aangegeven houdt verband met de maximale beladingscapaciteit van een schip. De stijging in de beroepsvaart na 2016 kan worden toegeschreven aan transport naar Betonfabriek Diamant die heeft besloten om meer grondstoffen over water te vervoeren.

In tijden van droogte en lage rivierstanden daalt de laadbelasting (Figuur E.4, jaar 2018). Dat is af te lezen uit de data van de droge periode van 2018 waarin het vervoerd volume toenam met 1% terwijl 14% meer scheepsbewegingen plaatsvonden ten opzichte van 2017.

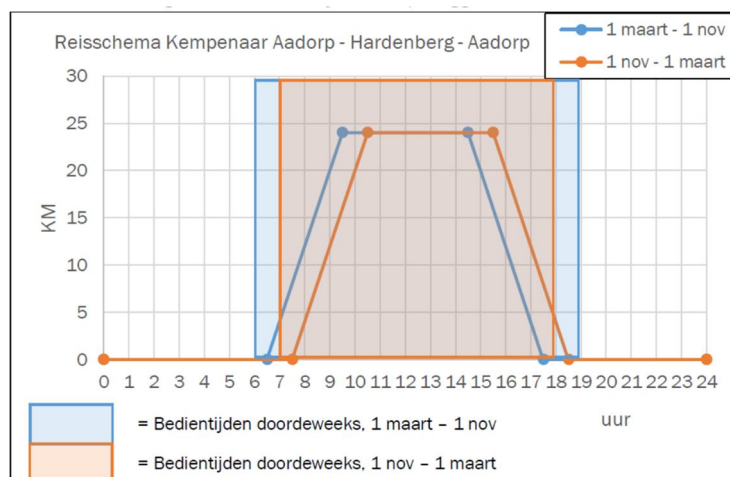
Figuur E.5. Vaarschema van Kempenaar op traject Aadorp-Hardenberg-Aadorp op een doordeweekse dag inclusief bedientijd van sluis en bruggen [55]

Het huidige getransporteerde volume zand en grind met als bestemming betonfabriek Diamant in Hardenberg is merendeels afkomstig van de Beneden-Rijn. Het vaarschema wordt bepaald door de afstand, de capaciteit van het kanaal, bedieningstijden van sluizen en bruggen en loscapaciteit aan de kade. Volgens DECISIO (p.16/17) is de totale reistijd Aadorp – Hardenberg – Aadorp plus lostijd voor CEMT II klasse schip uitvoerbaar in 11 uur (zie Figuur E.5). De vaartijd op het kanaal wordt bepaald door de maximumsnelheid van 6 km/uur voor geladen schepen en 9 km/uur voor ongeladen schepen [57]. Met bedientijden van sluizen en bruggen mee is de reis in het seizoen net binnen een dag uitvoerbaar, maar in 4 maanden van het winterseizoen met krappere bedientijden is de reistijd langer dan een dag.

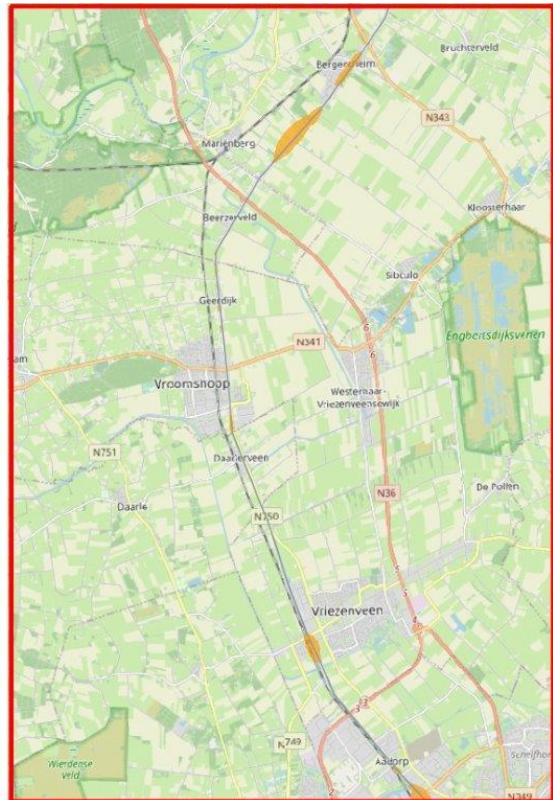
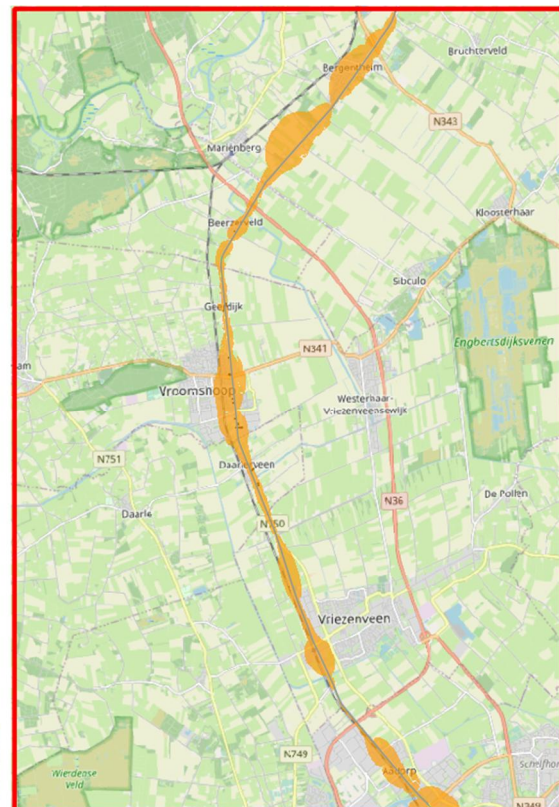
### kanaalpeilverlaging 50 cm

bij weerstanden van:  
bodem 100 d  
damwand 100 d

Figuur E.6. Grondwaterdaling door kanaalpeilverlaging in scenario's met bodem en wandweerstand volgens maximale grootte en volgens verwachting met redelijke wand

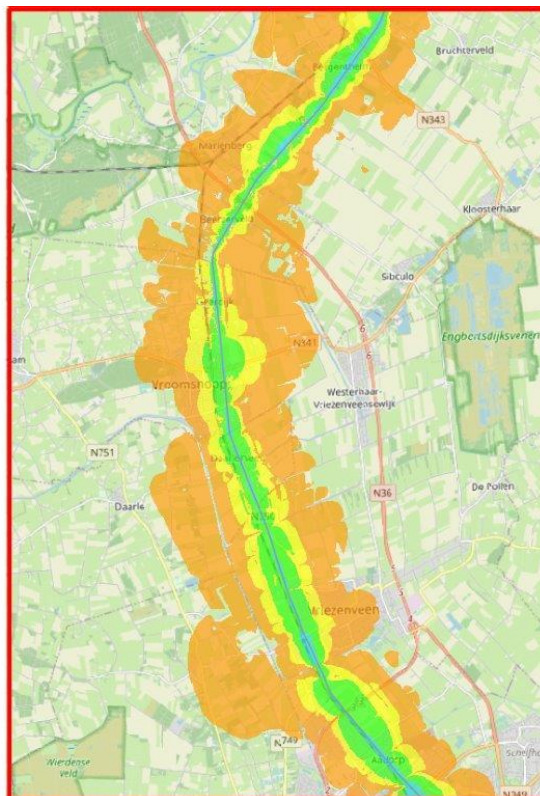
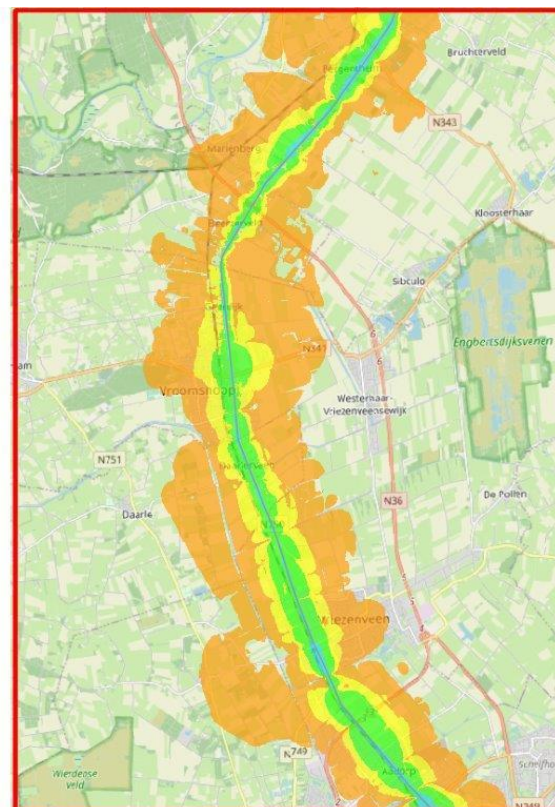
### kanaalpeilverlaging 50 cm

bij weerstanden van:

Figuur E.7. Grondwaterdaling door kanaalpeilverlaging in scenario's met bodem en wandweerstand volgens minimale grootte en volgens verwachting met doorlatende wand

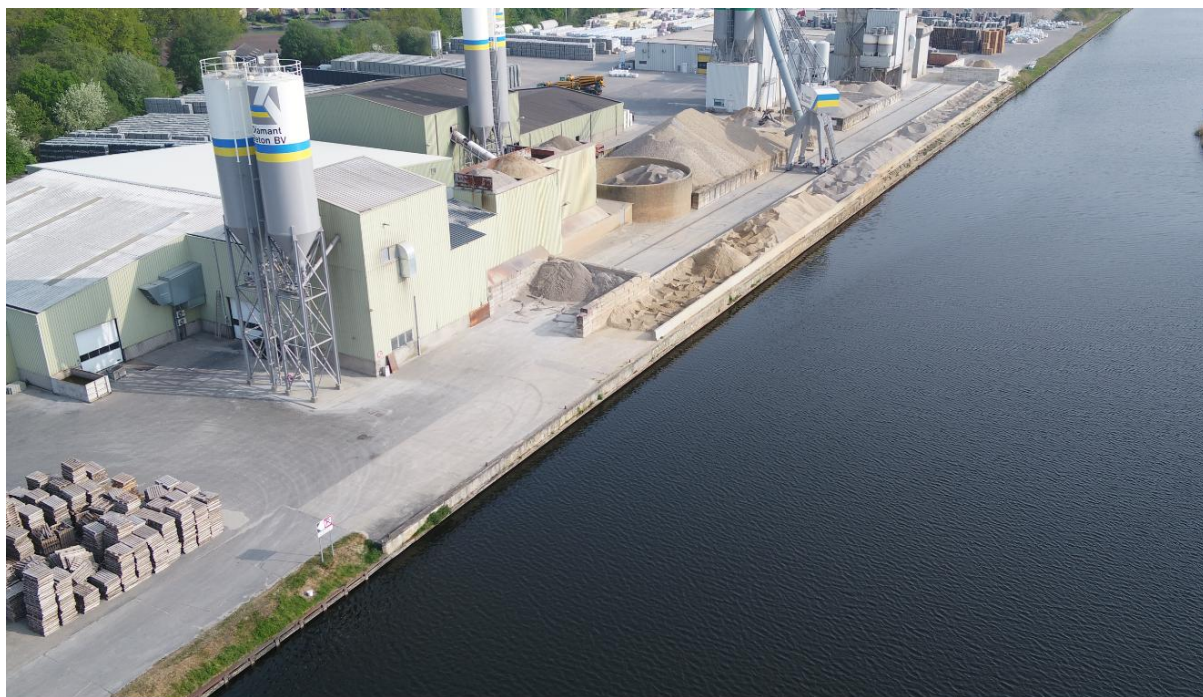
De damwand is een verankerde betonnen damwand. De kade wordt door de Firma Diamant beton als loskade gebruikt. Van de damwand en verankering zijn de afmetingen en wapeningsgegevens bekend. De damwand is met een stalen staaf verankerd aan betonnen schotten. De lengte van de ankerstang is 6 meter.

*Figuur E.8. Kade met verankerde betonnen damwand bij betonfabriek Diamant*

Voor deze betonnen damwand heeft CLAFIS Ingenieurs [54] in opdracht van de provincie Overijssel een berekening gemaakt. Voor de beschrijving van de ondergrond is gebruikt gemaakt van een 40 meter diepe boring. Deze laat zien dat de ondergrond geheel uit zand bestaat. De damwand is berekend voor CUR veiligheidsklasse 1. De resultaten van de berekening zijn in een memo vermeld. Uit de berekening volgt dat de momentcapaciteit van de damwand met 28% wordt overschreden.

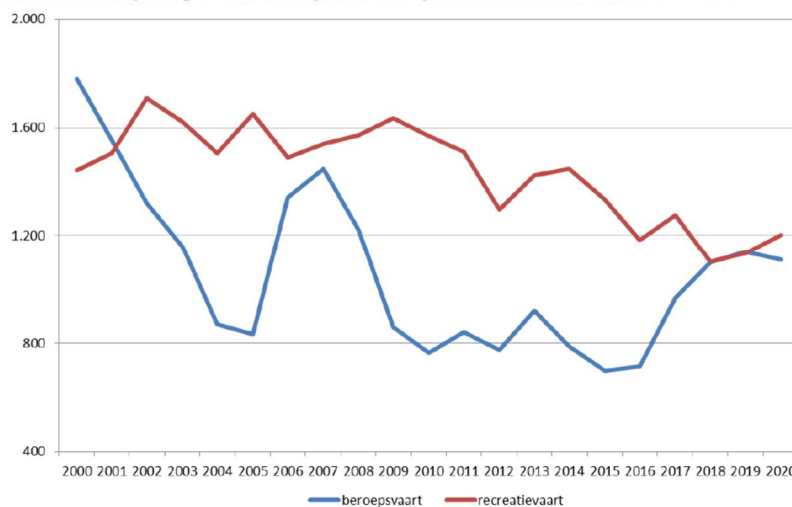
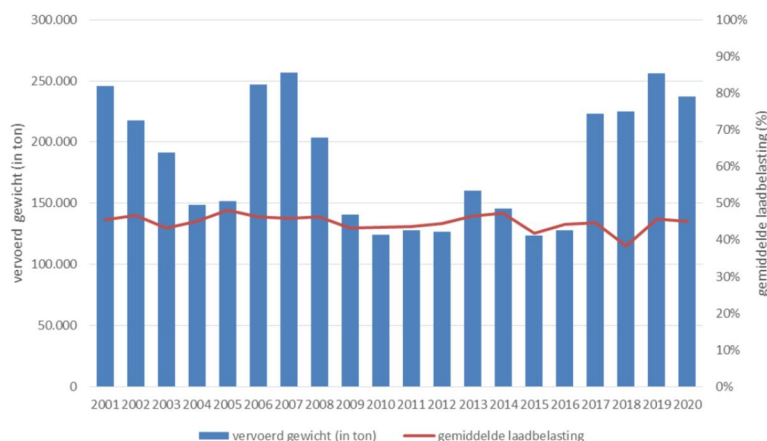
**Grafiek 3: Aantal passages Sluis Aadorp voor beroepsvaart en recreatievaart 2000-2020**

**Grafiek 4: Vervoerd gewicht (ton) en gemiddelde laadbelasting sluis Aadorp per jaar**

**Figuur E.10. Aantal scheepvaartbewegingen en beladingsgraad van beroepsvaart op Kanaal Almelo - De Haandrik in de periode 2000 tot 2020**

Provincie Overijssel registreert data van het vervoerd gewicht (zie hieronder).

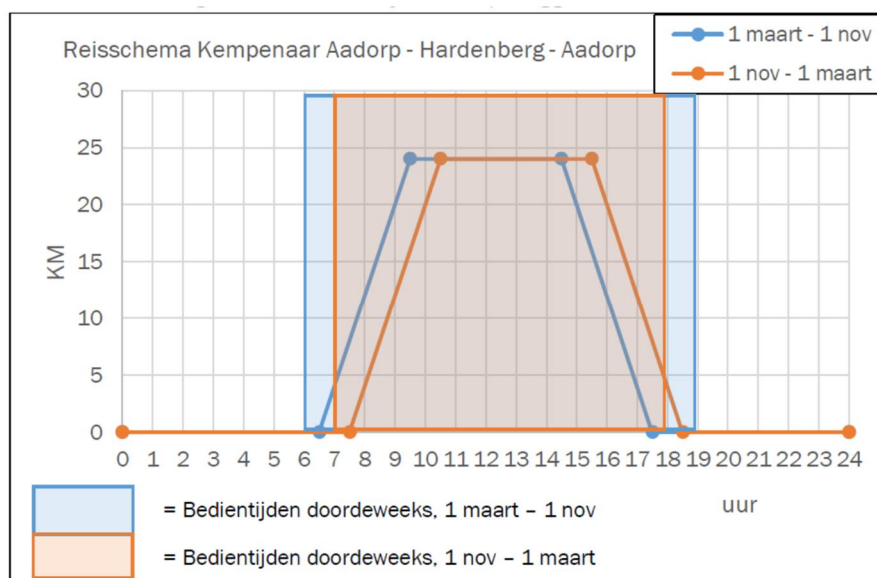
Figuur E.11 Vaarschema van Kempenaar op traject Aadorp-Hardenberg-Aadorp op een doordeweekse dag inclusief bedientijd van sluis en bruggen

Het huidige getransporteerde volume zand en grind met als bestemming betonfabriek Diamant in Hardenberg is merendeels afkomstig van de Beneden-Rijn. Het vaarschema wordt bepaald door de afstand, de capaciteit van het kanaal, bedieningstijden en loscapaciteit aan de kade. Volgens DECISIO (p.16/17) is de totale reistijd Aadorp – Hardenberg – Aadorp plus lostijd voor CEMT II klasse schip uitvoerbaar in 11 uur (zie Figuur E.5). Met bedientijden van sluizen en bruggen mee is de reis in het seizoen net binnen een dag uitvoerbaar, maar in de 4 maanden van het winterseizoen met krappere bedientijden is de reistijd langer dan een dag.

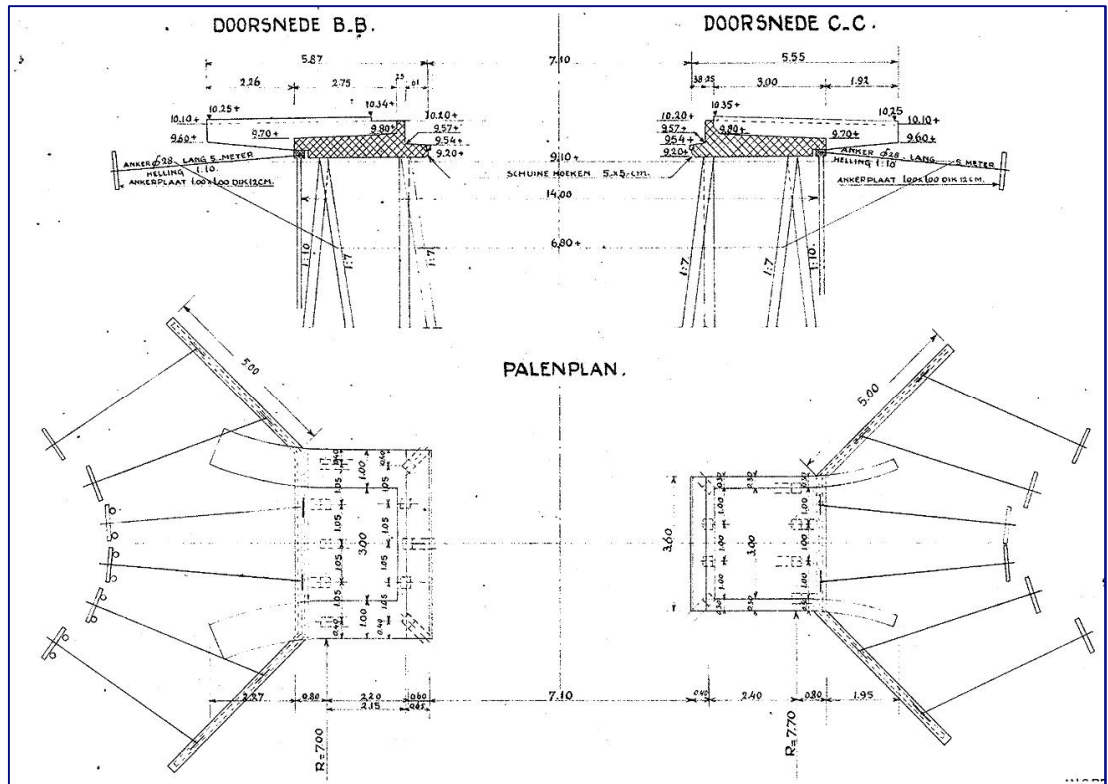
Figuur E.12 Fundering oude ophaalbruggen zoals bij geamoveerde brug Kloosterdijk [Bron: bestek NV MOK 73.261, file 02f.492-B-03 Overzicht.tif]

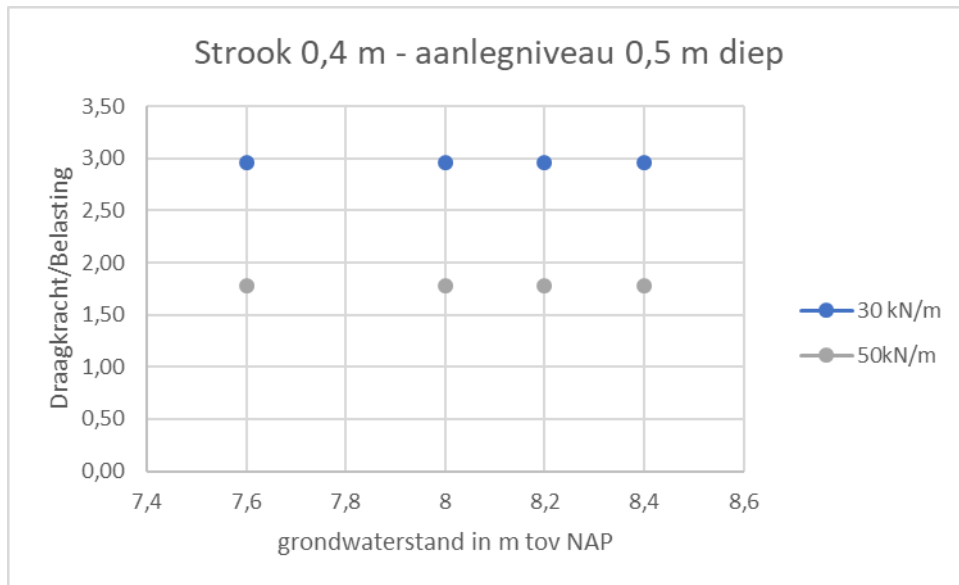
Figuur H.1 Resultaten strokenfundering

De draagkracht/belasting is ruim voldoende. Er is geen effect van de hoogte van de grondwaterstand omdat deze niet in de invloedzone van de fundering ligt.

De resultaten voor een ondiep strook zijn weergegeven in figuur H.1

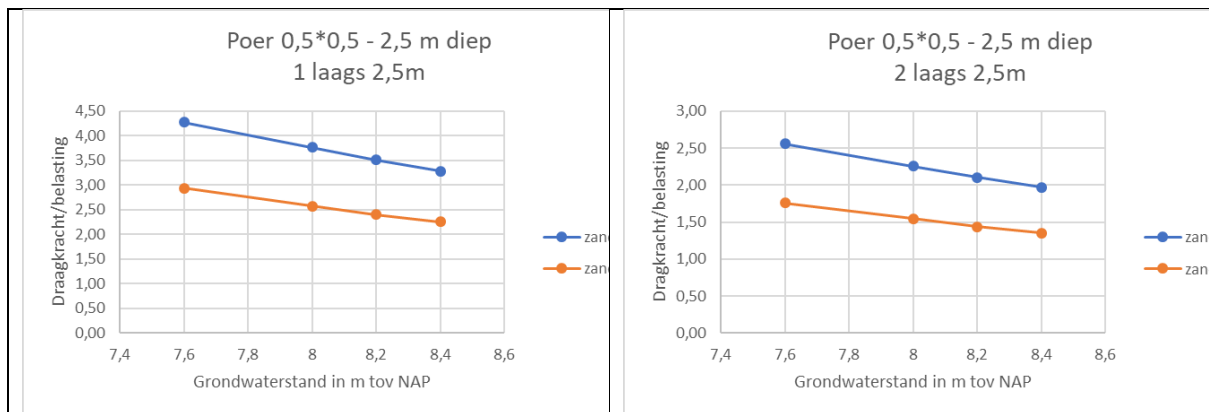
In figuur H.2 zijn de resultaten voor resp 1 laags en 2 laags belasting gegeven voor poer 0,5\*0,5 m gegeven. Uit de resultaten blijkt dat de factor draagkracht/belasting afneemt met toenemende grondwaterstand. Hoe meer zand/siltig aanwezig des te lager de factor. Voor de situatie met 2 laags belasting en 0,5 m zand/siltig benaderd de factor de waarde 1.

Figuur H.2 Resultaten poeren 0,5\*0,5 m2 zonder kruipruimte

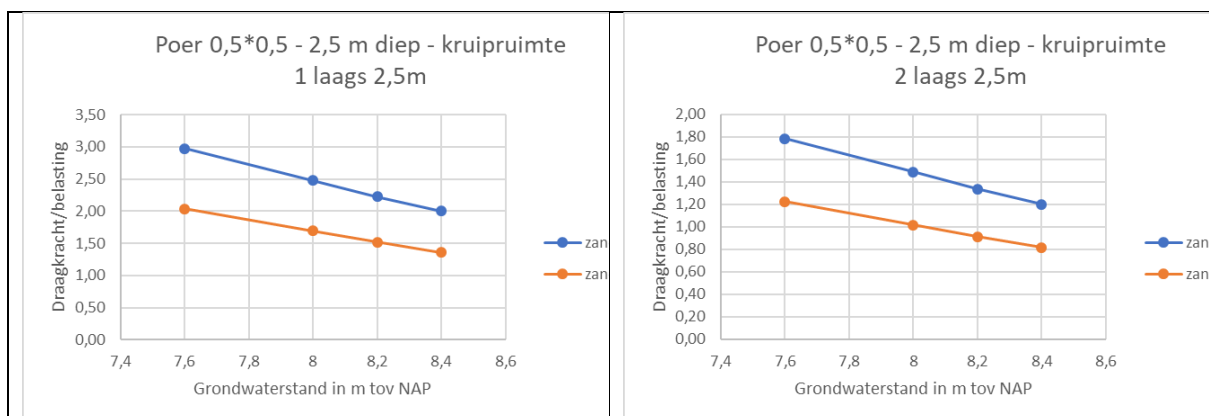
IN figuur H.3 zijn de resultaten voor resp 1 laags en 2 laags belasting gegeven voor poer 0,5\*0,5 m gegeven in geval er een kruipruimte aanwezig is. De waarden draagkracht/belasting nemen dan af t.o.v de situatie zonder kruipruimte. Uit de resultaten blijkt dat de factor draagkracht/belasting afneemt met toenemende grondwaterstand. Hoe meer zand/siltig aanwezig des te lager de factor. Voor de situatie met 2 laags belasting en zand/siltig aanwezig daalt de factor tot onder de 1 bij een grondwaterstand groter dan NAP +8.0 m.

Figuur H.3 Resultaten poeren 0,5\*0,5 m2 met kruipruimte
