# Verdiepend schade-onderzoek Kanaal Almelo - De Haandrik

Definitief eindrapport piping, veen, schadeoorzaken, effect kanaalpeil

| <b>Opdrachtgever</b> | Provincie Overijssel |
| <b>Trefwoorden</b> | Kanaal Almelo – De Haandrik, schade, faalmechanismen, baggeren, damwanden, piping, grondwater, grondonderzoek, bodemdaling veen |

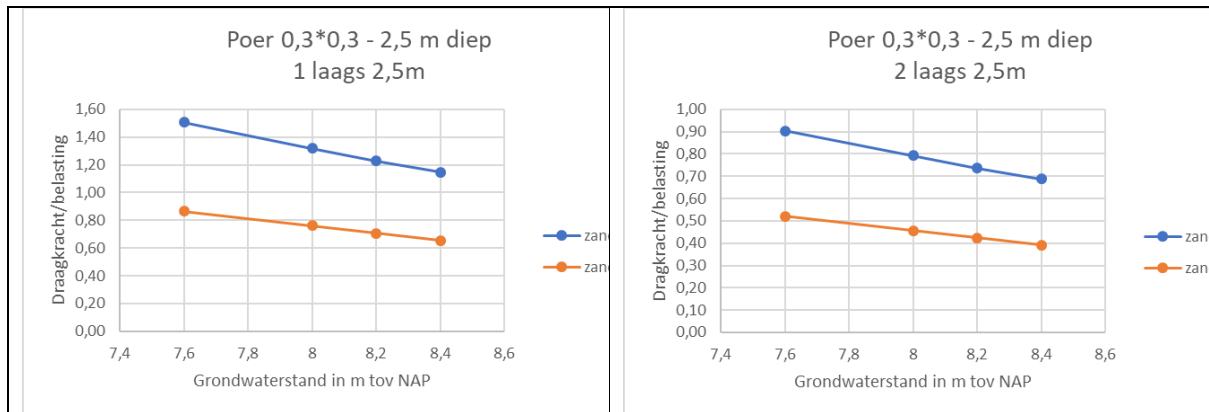
In figuur H.4 zijn de resultaten voor resp 1 laags en 2 laags belasting gegeven voor een kleinere poer 0,3\*0,3 m gegeven. Uit de resultaten blijkt dat de factor draagkracht/belasting afneemt met toenemende grondwaterstand. Hoe meer zand/siltig aanwezig des te lager de factor. Voor de situatie

met 1 laags belasting en 0,25 m zand/siltig is de factor lager dan 1. Voor de situatie met 2 laags belasting is de waarde met 0,5 m zand/siltig altijd onder 1.

Figuur H.4 Resultaten poeren 0,3\*0,3 m2 zonder kruipruimte

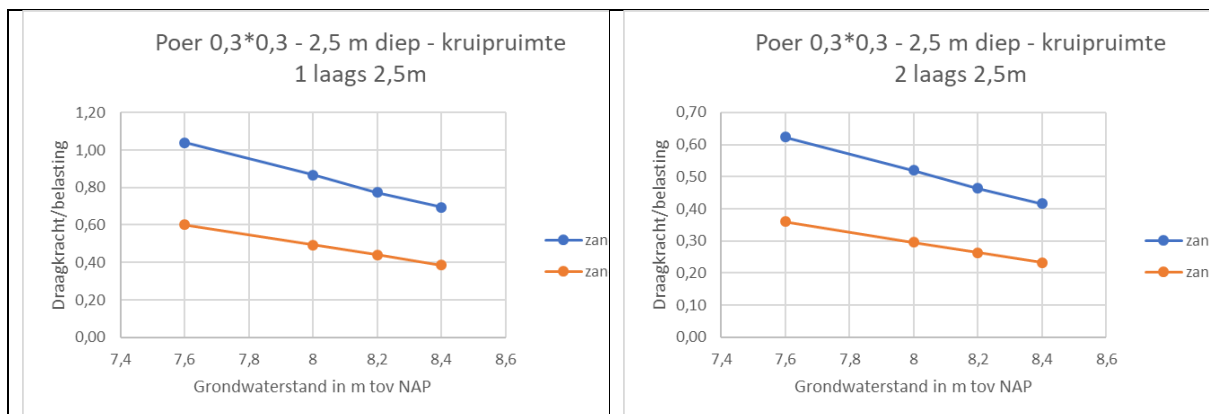
In figuur H.5 zijn de resultaten voor resp 1 laags en 2 laags belasting gegeven voor poer 0,3\*0,3 m gegeven in geval er een kruipruimte aanwezig is. De waarden draagkracht/belasting nemen dan af t.o.v de situatie zonder kruipruimte en zijn altijd kleiner dan 1 tenzij de grondwaterstand NAP +7.6 m of lager is en de ondergrond uit goed zand bestaat.

Figuur H.5 Resultaten poeren 0,3\*0,3 m2 met kruipruimte

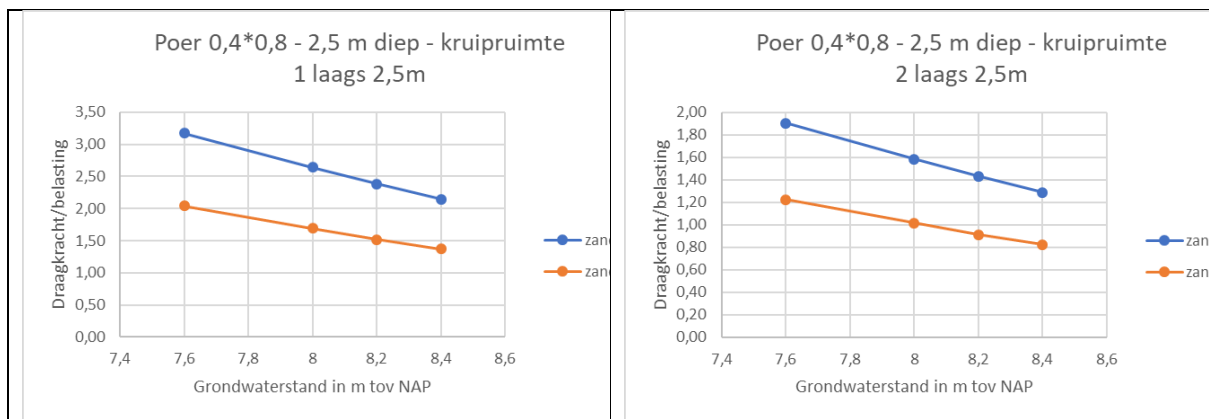
In figuur H.6 zijn de resultaten voor resp 1 laags en 2 laags belasting gegeven voor poer 0,4\*0,8 m gegeven in geval er een kruipruimte aanwezig is (deze poeren zijn aangetroffen onder gemetselde bogen waarbij altijd een kruipruimte aanwezig is). De waarden draagkracht/belasting lijken op die van poer 0,5\*0,5 m2. De waarde wordt kleiner dan 1 bij een grondwaterstand groter dan NAP +8.0 m en er sprake is van zand/silt onder de fundering.

Figuur H.6 Resultaten poeren 0,4\*0,8 m2 met kruipruimte

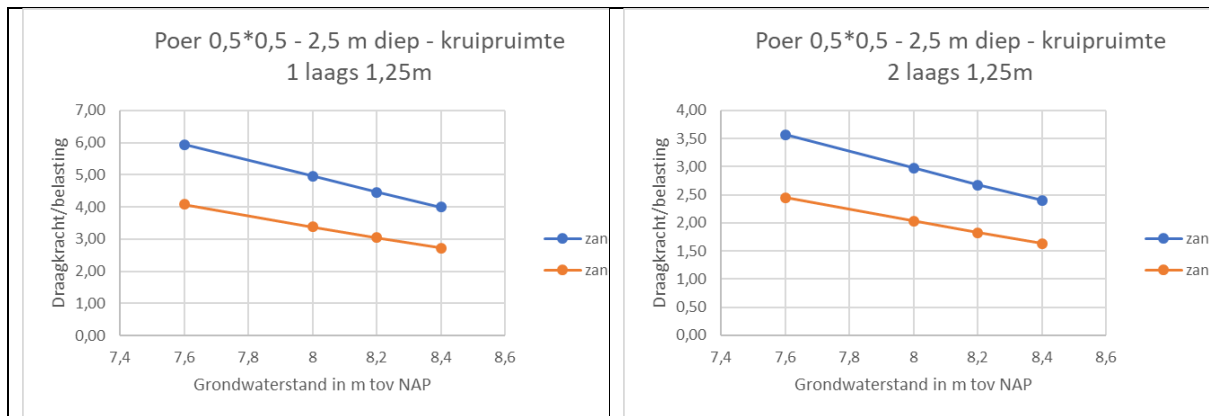
In figuur H.7 zijn de resultaten voor resp 1 laags en 2 laags belasting gegeven voor poer 0,5\*0,5 m gegeven in geval er een kruipruimte aanwezig is. Uit de resultaten blijkt dat de factor draagkracht/belasting afneemt met toenemende grondwaterstand. Hoe meer zand/siltig aanwezig des te lager de factor. De factor blijft in alle gevallen hoger dan 1,5.

Figuur H.7 Resultaten poeren 0,5\*0,5 m2 h.o.h. 1,25 m met kruipruimte

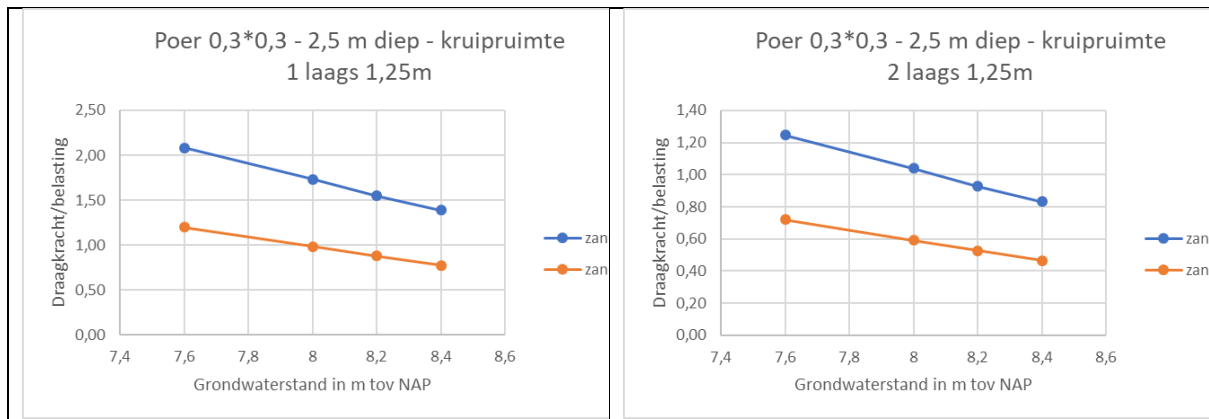
In figuur H.8 zijn de resultaten voor resp 1 laags en 2 laags belasting gegeven voor poer 0,3\*0,3 m gegeven in geval er een kruipruimte aanwezig is. De factor draagkracht/belasting wordt kleiner dan 1 als de grondwaterstand groter dan NAP +8.0 m wordt en er zand/silt aanwezig is. Bij een 2 laags belasting kan dat ook optreden als er goed zand aanwezig is. Is in die situatie zand/silt aanwezig dan is de factor altijd kleiner dan 1.

Figuur H.8 Resultaten poeren 0,3\*0,3 m2 h.o.h. 1,25 m met kruipruimte

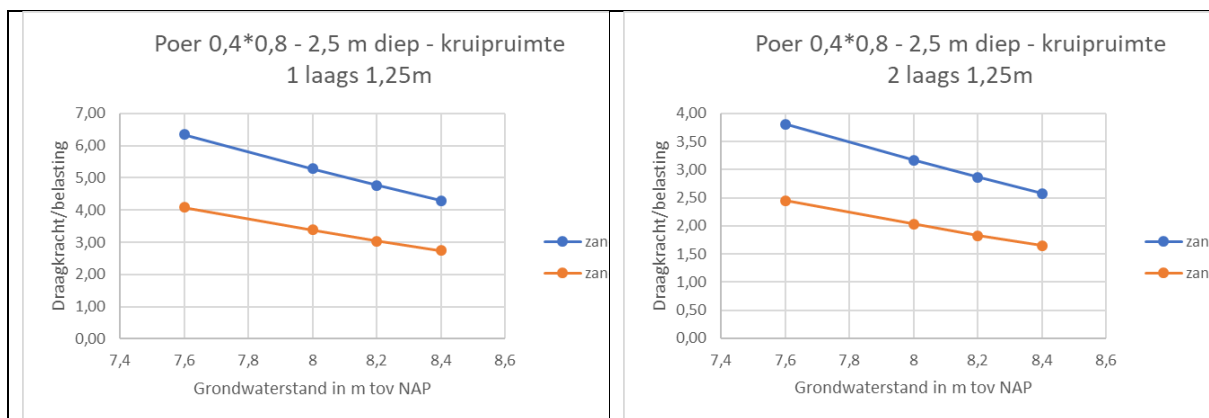
In figuur H.9 zijn de resultaten voor resp 1 laags en 2 laags belasting gegeven voor poer 0,4\*0,8 m gegeven in geval er een kruipruimte aanwezig is (deze poeren zijn aangetroffen onder gemetselde bogen waarbij altijd een kruipruimte aanwezig is). De waarden draagkracht/belasting lijken op die van poer 0,5\*0,5 m2 en blijven altijd hoger dan 1,5.

Figuur H.9 Resultaten poeren 0,4\*0,8 m2 h.o.h. 1,25 m met kruipruimte

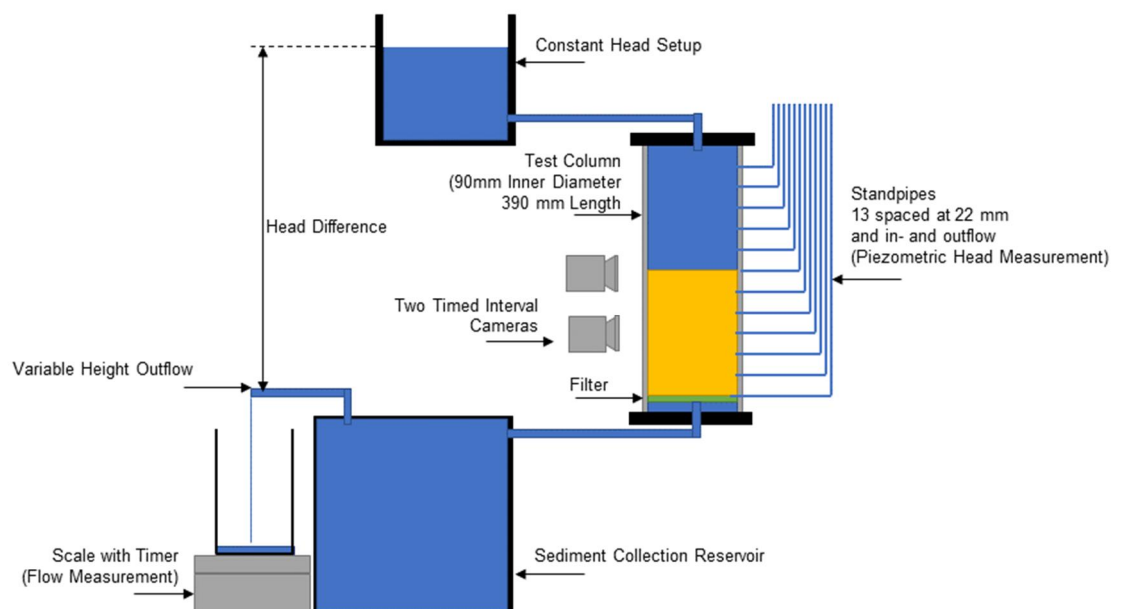
De kolomproeven voor interne stabiliteit zijn constant-head testen, zie Figuur 2.1. Een transparante kolom met een zandmonster is verbonden aan een constant-head tank en een bezinkbak. Het water stroomt vanaf de constant-head tank, dat op constant niveau wordt gehouden door een pomp en overloop, door het monster uit naar de bezinkbak. De uitstroom kan op willekeurige hoogte constant worden gehouden. De stroming kan vanuit de bovenkant of onderkant van de kolom instromen. Aan het uitstroomeinde van de kolom is een bezinkbak geplaatst om de eventuele uitstroom van korrels te identificeren.

De kolom is 390 mm hoog en heeft een binnendiameter van 90 mm. Het zandmonster in de kolom wordt aan de onderkant tegengehouden door een filterplaat. De diameter van de openingen in de filterplaat is 500  $\mu\text{m}$ . Deze grootte is gekozen aan de hand van literatuur over suffosieproeven en na persoonlijke communicatie met een internationale suffosie-expert (Rachel Gelet – Universit  de Nantes). Hieruit bleek dat het belangrijk is om niet te kleine openingen te kiezen om verstopping van de filterplaat te voorkomen. Tegelijkertijd kunnen de gaten ook niet te groot gekozen worden omdat het filter het dragende skelet ook moet tegenhouden. Met de gedachte dat de gaten in de filterplaat in elk geval groter moeten zijn dan de constrictieruimte in de pori n van het aanliggende materiaal, is gekozen voor een filtermaat die minimaal gelijk is aan de  $d_{30}$  (de maximale maat van de fractie die niet onderdeel is van het dragende skelet). In de praktijk blijkt ook een grotere maat geschikt: 500  $\mu\text{m}$ . Langs de kolom zijn op ongeveer elke 22 mm stijghoogtebuisjes aangebracht, om de stijghoogte over de hoogte van de opstelling te meten. Deze buisjes hebben een binnendiameter van 3 mm. Het debiet wordt gemeten door het uitstromende water te wegen. Twee camera's zijn geplaatst,   n om de volumeverandering te meten en een tweede om eventueel korreltransport te identificeren. Deze camera's nemen elke minuut een foto. Bij proeven die gedurende meerdere dagen zijn doorgezet is de frequentie van de foto's nog verlaagd.

Figuur 2.1 Schematisatie van de opstelling.

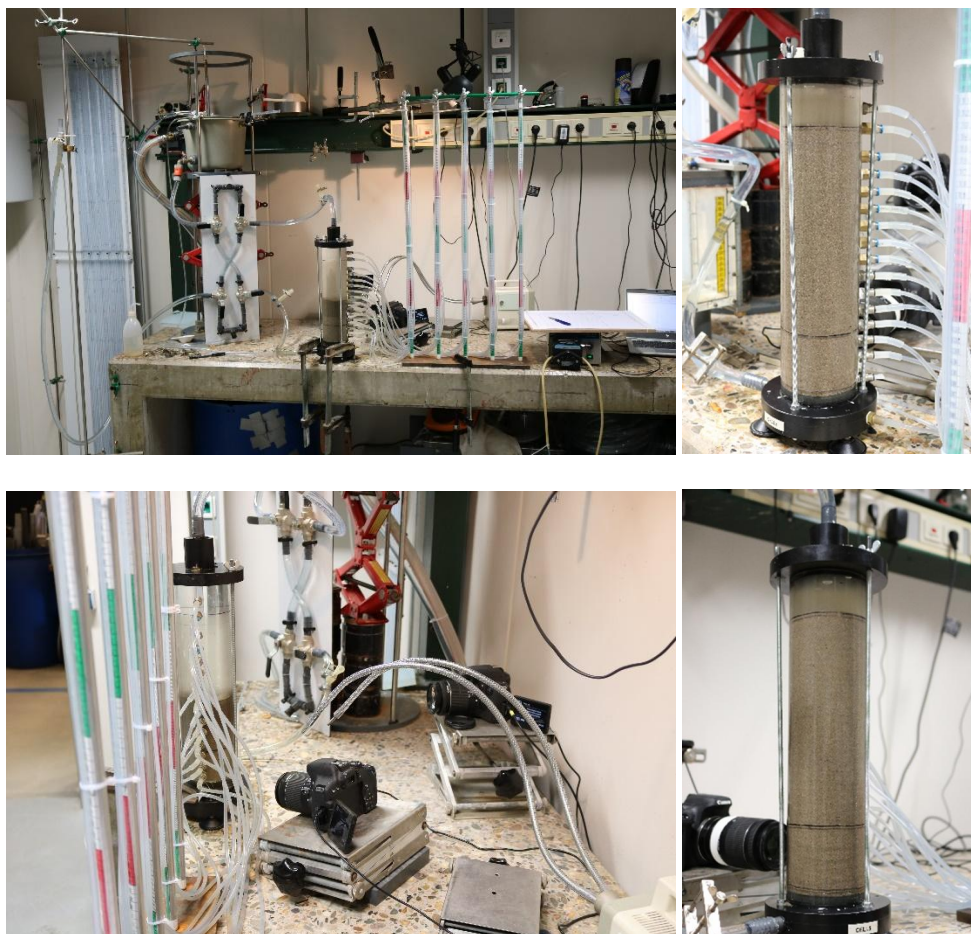
De stijghoogte, die aan de bovenkant van het monsters is aangebracht en de lagere stijghoogte die aan de onderzijde van de kolom is aangebracht, zorgen voor stroming door het monster. De stijghoogte aan de top en onderkant van het monster zijn gemeten met stijgbuisjes. Figuur 2.2 toont foto's van de opstelling met opgebouwd monster in de kolom.

Figuur 2.2 Foto's van de opstelling.

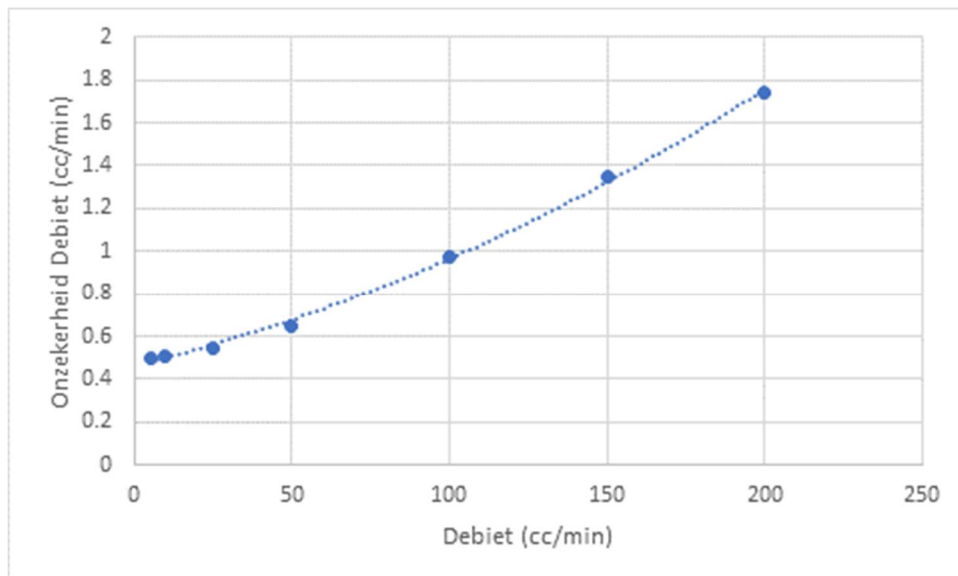
Figuur 2.3 geeft de meetonzekerheid van de debietmeting voor een (optimistische) schatting op basis van 0.5 g onzekerheid in het massa, 0.5 s in de timing en de veronderstelling dat er geen onzekerheid is in de waterdichtheid. Hieruit blijkt dat de relatieve fout bij kleine debieten sterk toeneemt, zie ook Figuur 2-4. De relatie tussen het debiet en het verhang bij de verschillende proeven is weergegeven in de Appendix.

Figuur 2.3 Debiet onzekerheden per gemeten debiet.

Er zijn ook kleine veranderingen in doorlatendheid over de tijd gemeten. Deze kleine veranderingen komen niet noodzakelijkerwijs door suffosie maar door de onzekerheid in de debietmeting (zie Figuur 2.3). Dit is ook vooral het geval voor lage verhangen.

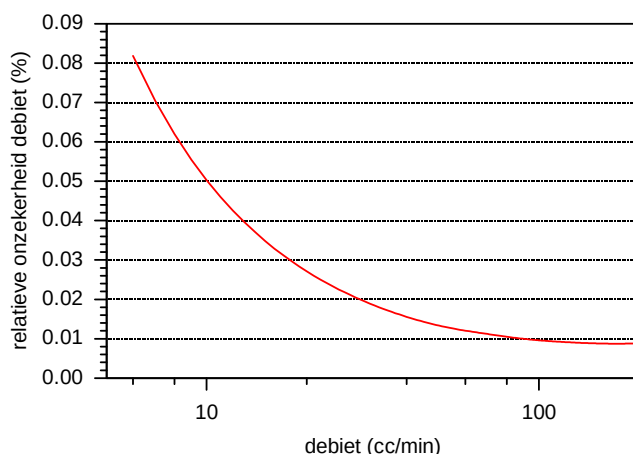
Figuur 2.4. Relatieve onnauwkeurigheid in debiet meting. Voor een fout kleiner dan 5% moet het debiet meer dan 10 cc/min zijn.

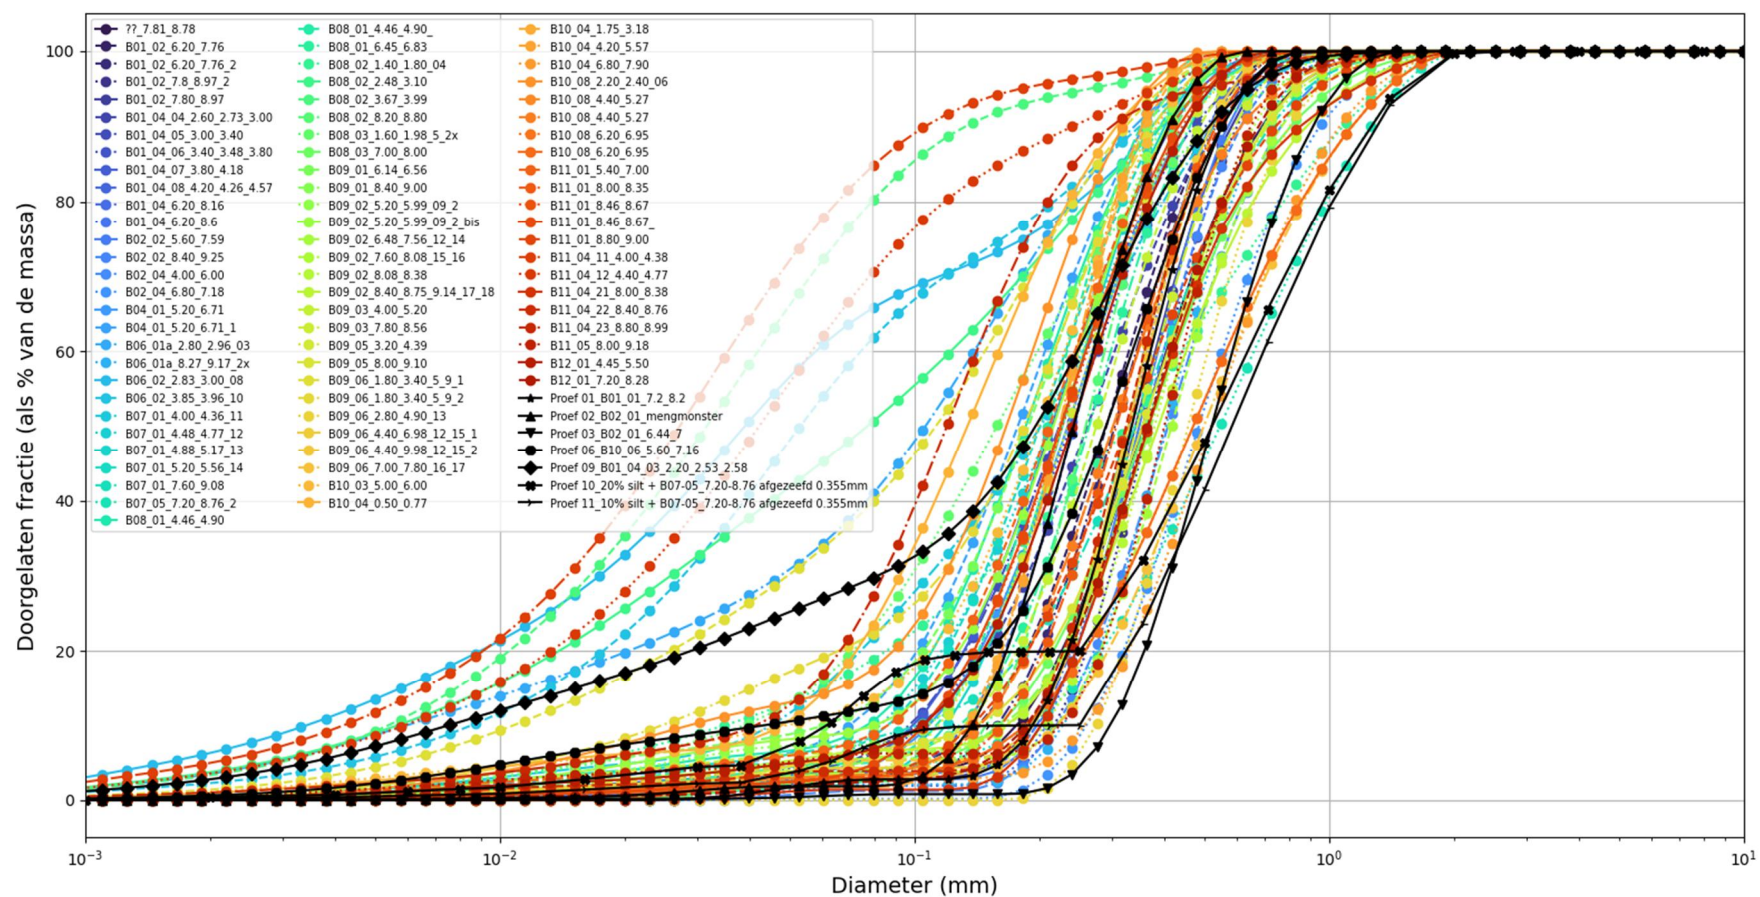
Figuur 2.5 Korrelverdeling van alle beschikbare materialen gemaakt met laser diffractie. In zwart zijn de korrelverdelingen van het materiaal beproefd op suffosie.

Een overzicht van de korrelverdelingen van alle beschikbare materialen en in zwart de geselecteerde monsters voor de suffosie proeven is in Figuur 2.4 te vinden. Figuur 2.6 geeft de overzicht voor de filterincompatibiliteit proeven, met in zwart gestippelde lijnen de korrelverdeling van het base (fijn) materiaal en in zwart doorgetrokken lijn voor het grof filter materiaal. De Kenney & Lau (1985) grafieken voor de suffosie proeven zijn in Figuur 2.5.

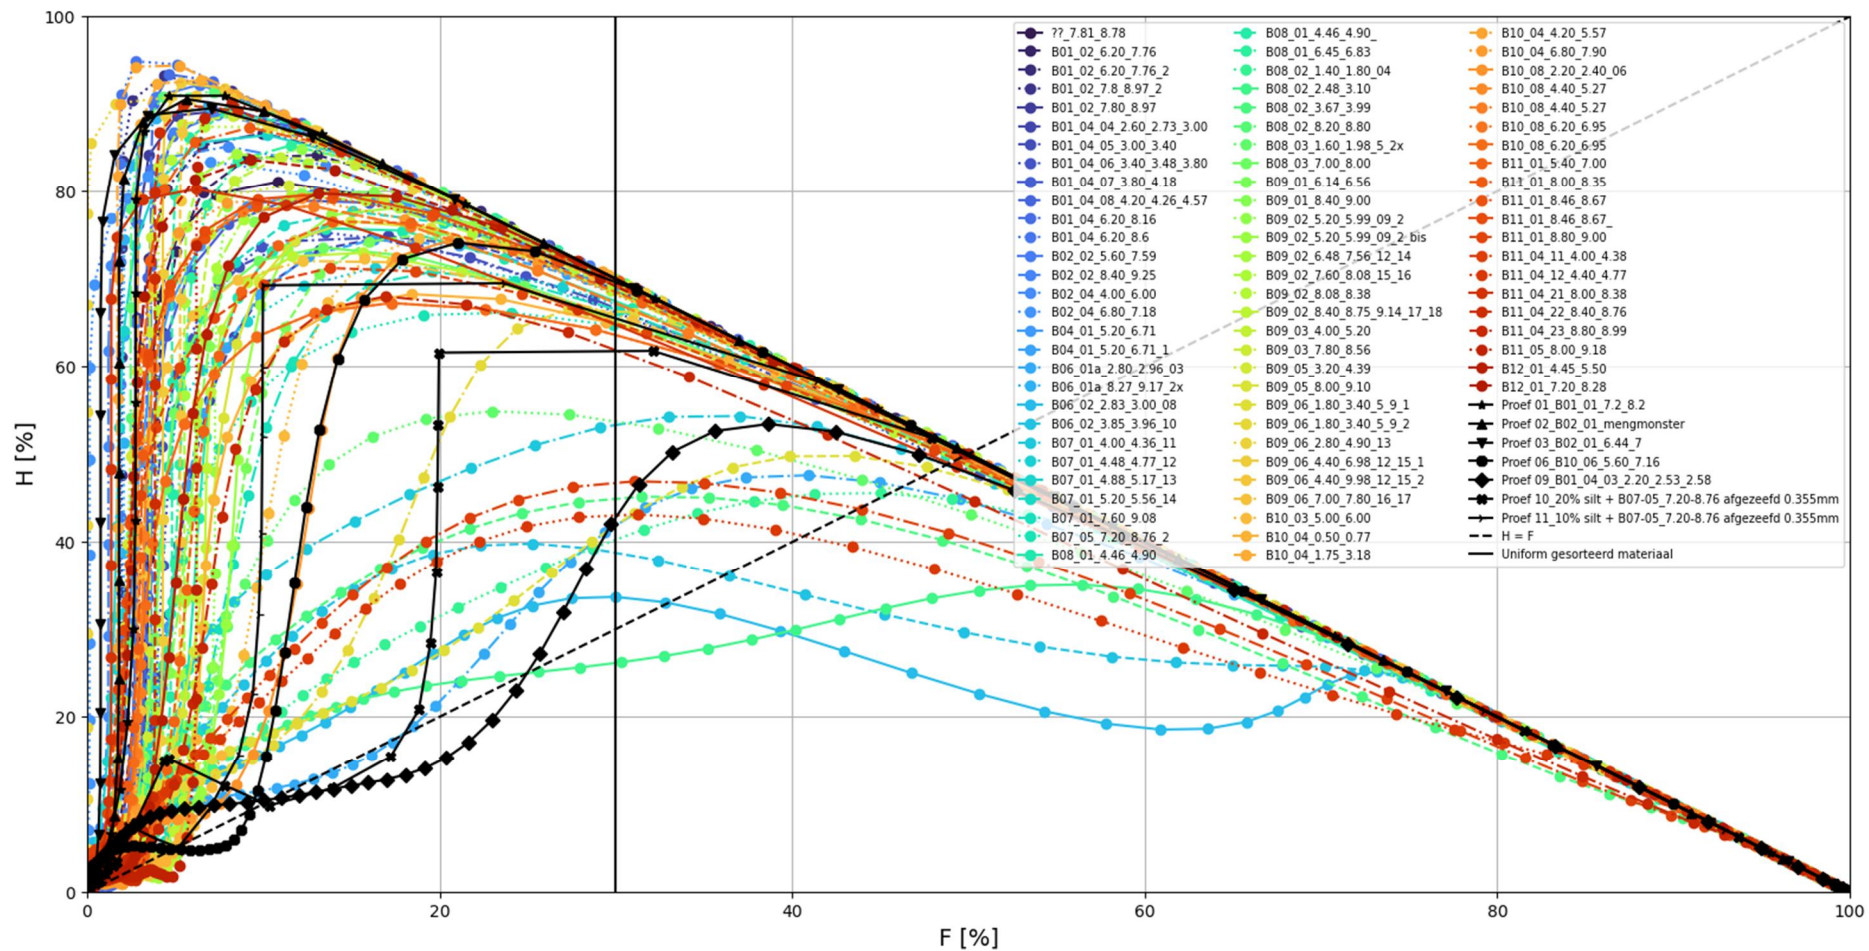
Figuur 2.6 Kenney & Lau (1985) criteria van alle beschikbare materialen gemaakt met laser diffractie. In zwart zijn de korrelverdelingen van het materiaal beproefd op suffosie.

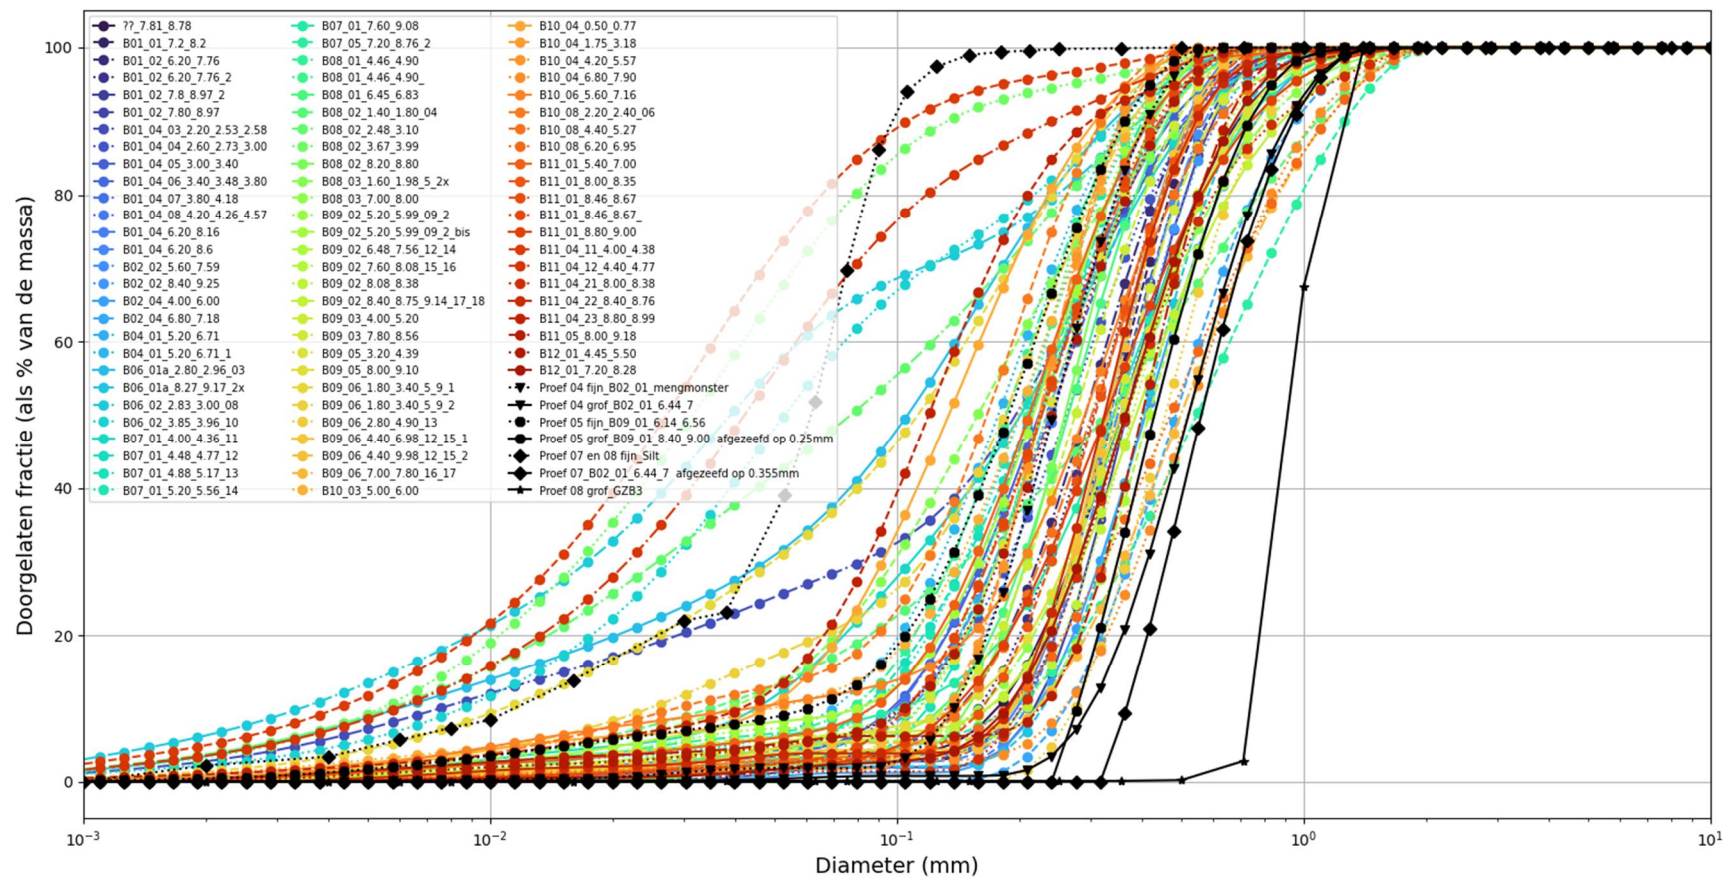
Figuur 2.7 Korrelverdeling van alle beschikbare materialen gemaakt met laser diffractie. In zwart zijn de korrelverdelingen van het materiaal beproefd op filterincompatibiliteit

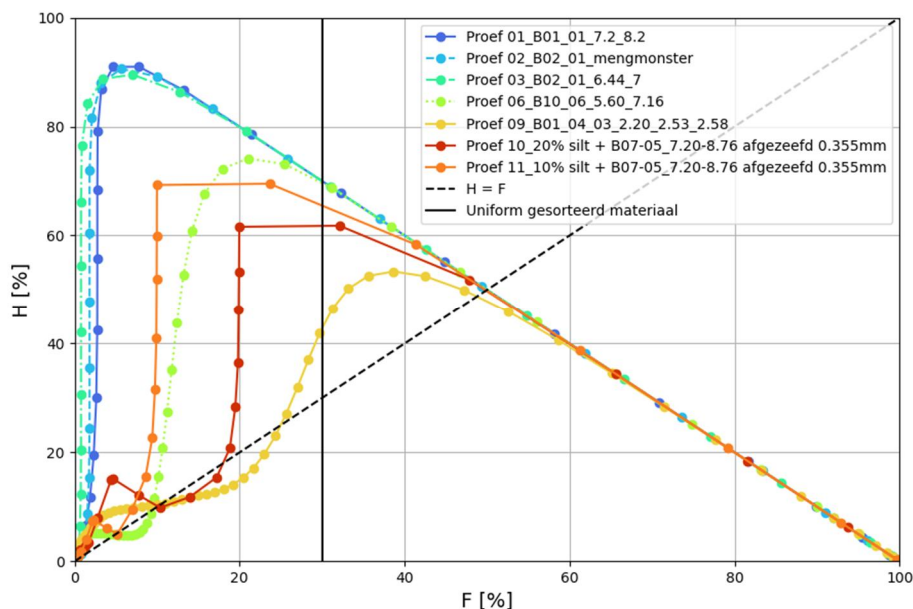
Volgens de Kenney & Lau (Figuur 3.1) en Wan & Fell (2008) (Figuur 3.2) analyses zijn de monsters van proeven 1 tot 3 intern stabiel en proeven 6 en 9 t/m 11 intern instabiel. Hierbij wordt opgemerkt dat de materialen uit proef 6 en 9 na preparatie niet meer suffosiegevoelig bleken, omdat de fijne fractie aanzienlijk lager was dan vooraf gemeten.

Figuur 3.1 Kenney & Lau (1985) analyse van alle suffosieproeven gemaakt met laser diffractie.

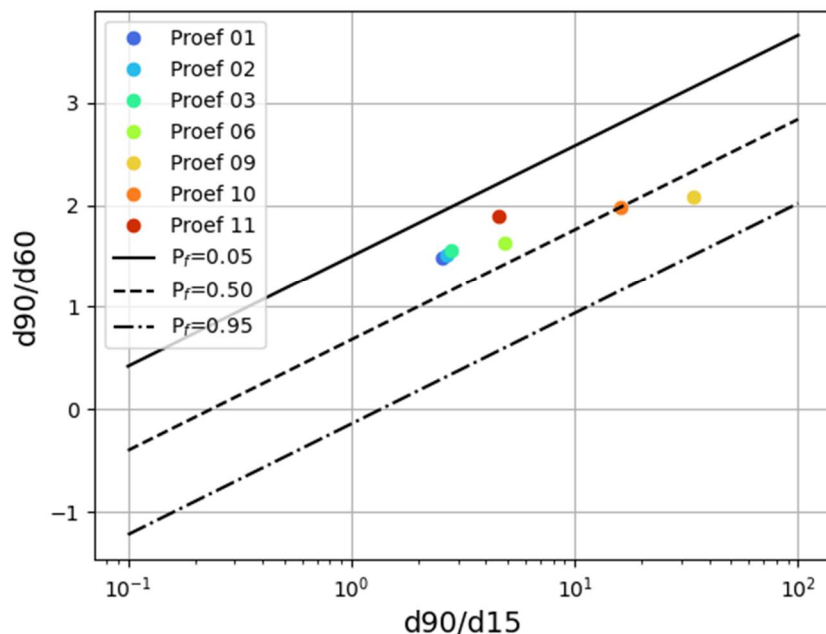
Figuur 3.2 Wan & Fell (2008) analyse van suffosieproeven op basis van korrelverdelingen gemaakt met laser diffractie.

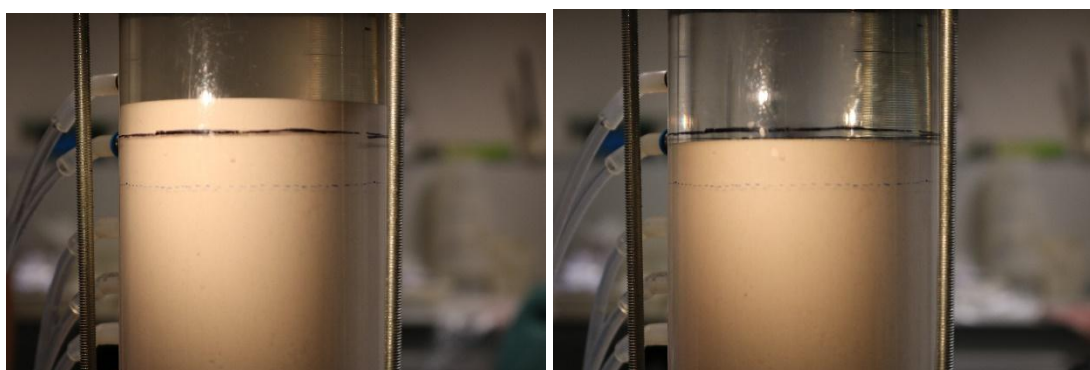
Alleen tijdens proef 8 heeft duidelijk een volumeverandering plaatsgevonden. Deze was terug te zien in de foto's van de bovenkant van het monster, zie Figuur 3.3.

Figuur 3.3 Volume verandering na afloop van proef 8.

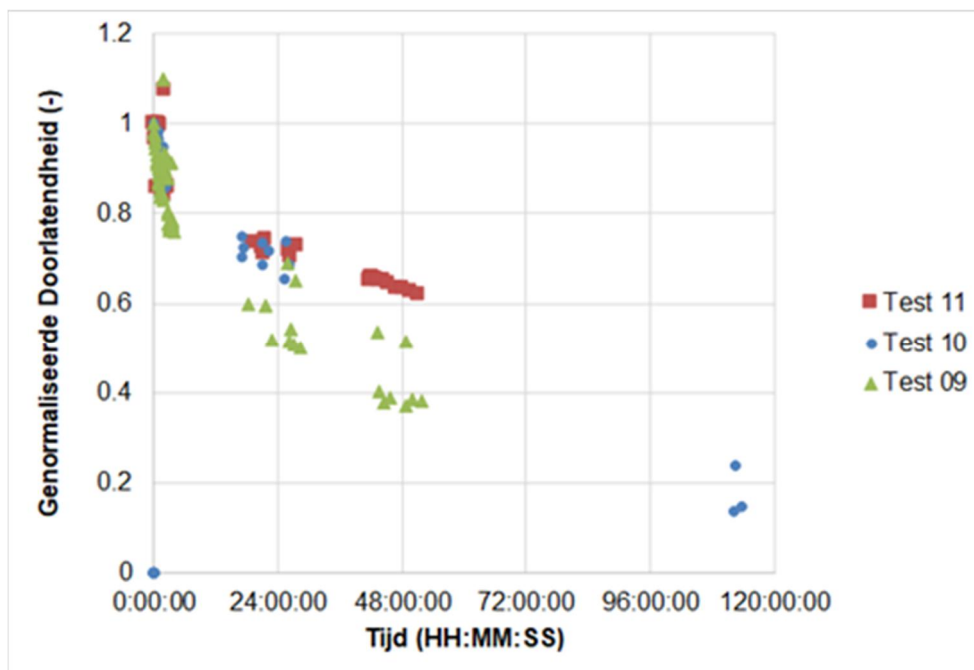
Er is geen trend in verlaging van de doorlatendheid over de tijd waargenomen in proeven 1 t/m 7, en 11, met uitzondering van verandering door biologische verstopping of zuurstofontwikkeling in de top van het monster. Proef 8 laat wel een verlaging van de doorlatendheid zien bij een verhang van 2.5, en proef 9 ook bij een verhang van 5.5. In proef 10 is een grote doorlatendheidsverandering gezien over de hele hoogte van het monster. Vermoedelijk heeft de biologische verstopping of verstopping door zuurstofontwikkeling zich door de lange proefduur uitgebreid naar de rest van het monster. Wanneer de doorlatendheid wordt genormaliseerd voor proef 9 t/m 11 is te zien dat de verandering in doorlatendheid voor deze drie proeven eenzelfde patroon volgt (Figuur 3.4).

Figuur 3.4 Verandering van genormaliseerde doorlatendheid in de tijd voor proef 9 t/m 11

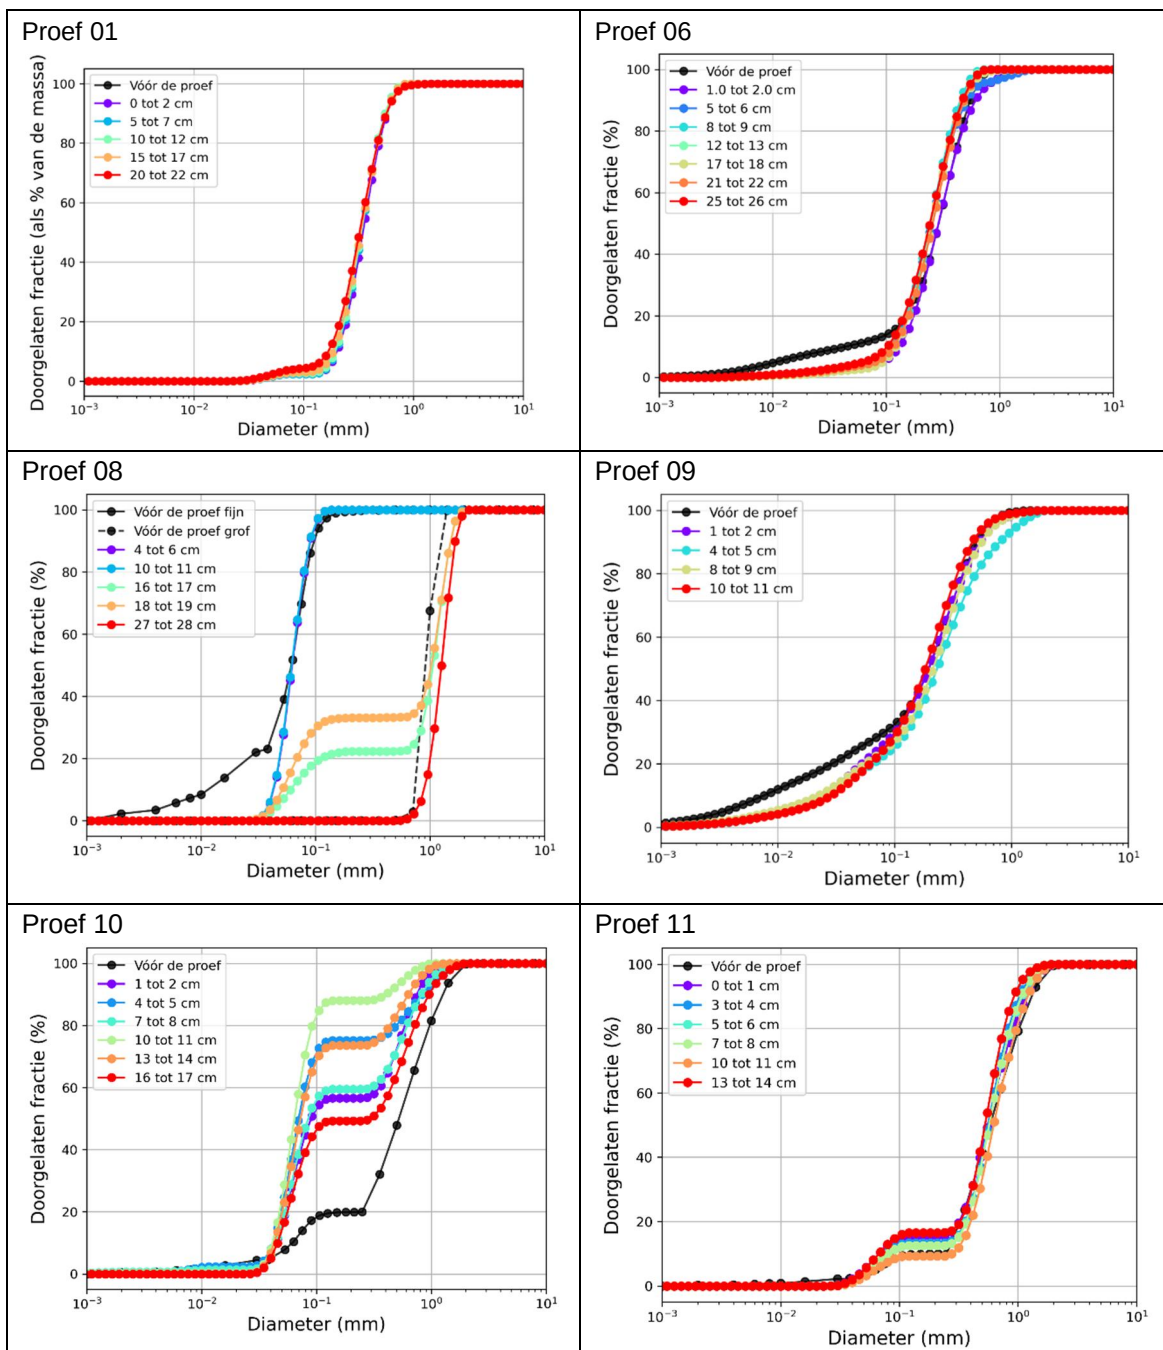
In proeven 2 t/m 4, 7 en 11 is geen verandering zichtbaar. In proeven 5 t/m 9 heeft de korrelverdeling vóór de proef meer fijn materiaal dan na de proef terwijl geen fijn materiaal is uitgespoeld. Dit kan worden verklaard door:

Figuur 3.5 Verandering in KVD voor proeven 1,6, 8 t/m 11. De lagen zijn vanaf de bovenkant van het monster gemeten

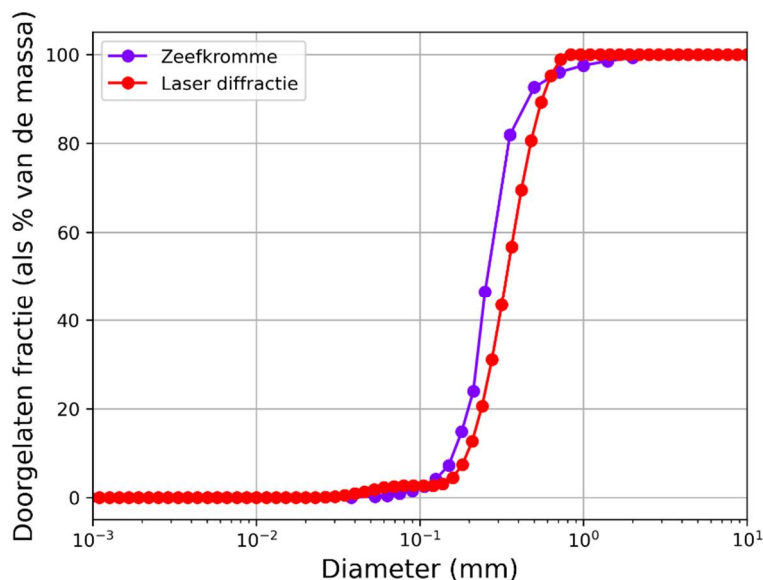
De zeefkromme van het monster gemeten met een zeef analyse en een laser diffractie is in Figuur 0.1 te zien en de korrelgrootte voor verschillende massa-% is in Tabel 4 te zien.

Figuur 0.1 Proef 01 – Korrelverdeling gemaakt met zeefanalyse en laser diffractie. Voor laser diffractie is de doorgelaten fractie niet als % van de massa berekend maar als % van de volume.

De zeefkromme van Figuur 0.1 is gebruikt om een Kenney & Lau (1985) analyse te maken en daardoor te voorspellen of het materiaal intern stabiel is. De resultaten zijn weergegeven in Figuur 0.3, waar duidelijk te zien is dat het monster stabiel is, dat wil zeggen dat de punten met  $F < 30\%$  zijn allemaal boven beide zwarte onderbroken lijnen liggen.

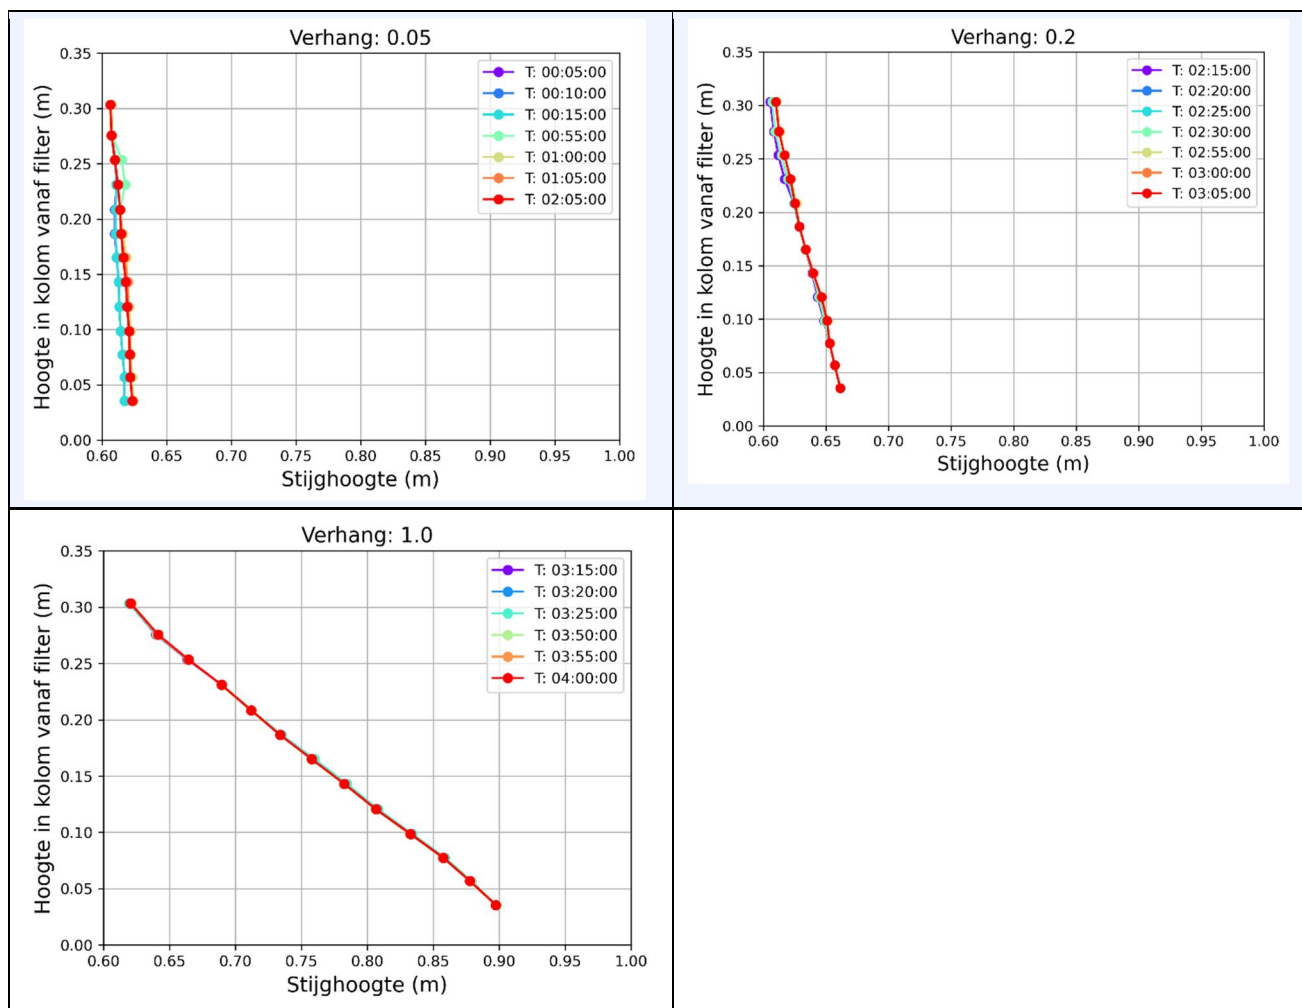
Figuur 0.2 geeft de stijghoogtemetingen aan in de loop van de tijd van de proef voor verschillende aangebrachte verhangen. Deze zijn, per verhang, constant over de tijd.

Figuur 0.2 Proef 01 – Stijghoogte voor verschillende verhangen over de kolom en over de tijd.

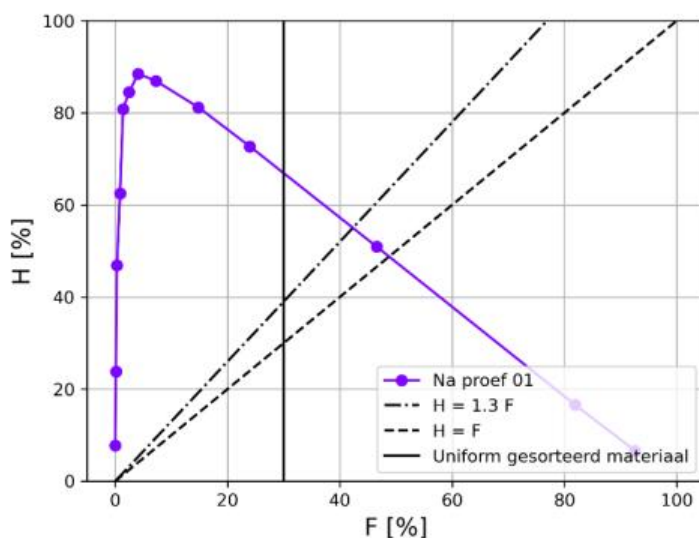
Figuur 0.3 Proef 01 – Uitwerking Kenney & Lau (1985) methode voor het monster.

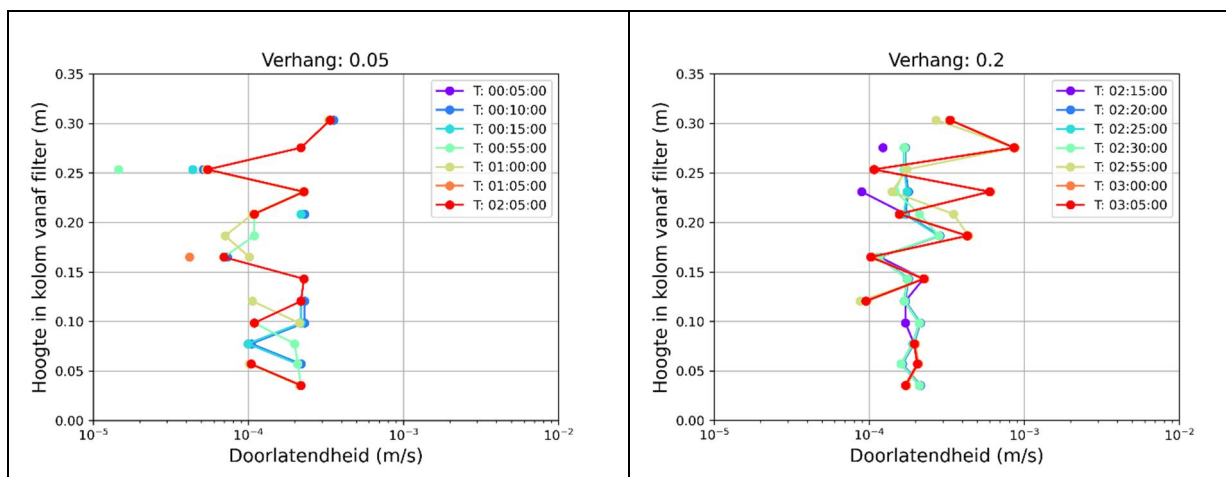
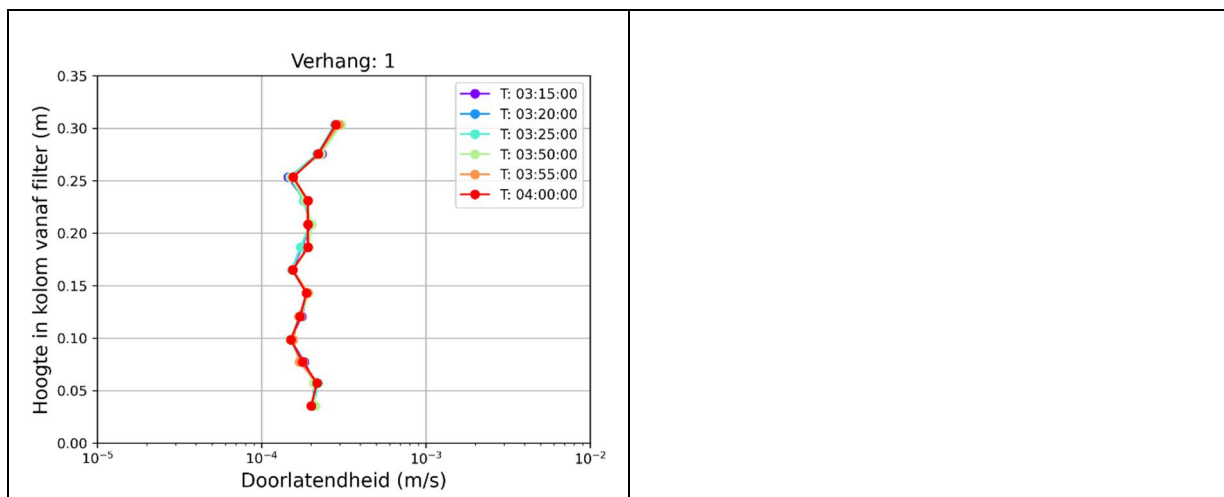
Figuur 0.4 geeft het verloop van de doorlatendheid aan over de tijd. Op de x-as staat de doorlatendheid in m/s, en op de y-as is de hoogte van de kolom in meters aangegeven. Een plot is gemaakt voor elke meting, ongeveer elke 5 minuten. Uit de resultaten is af te leiden dat de doorlatendheid over de kolom aanzienlijk kan veranderen vooral voor lage verhangen, dit is in Sectie 3.3 toegelicht. Per fase is de doorlatendheid over de tijd ongeveer constant, hierdoor kan worden geconcludeerd dat er geen suffosie is opgetreden.

Figuur 0.4 Proef 01 – Doorlatendheid over de hoogte voor verschillende tijdstippen en verhangen.

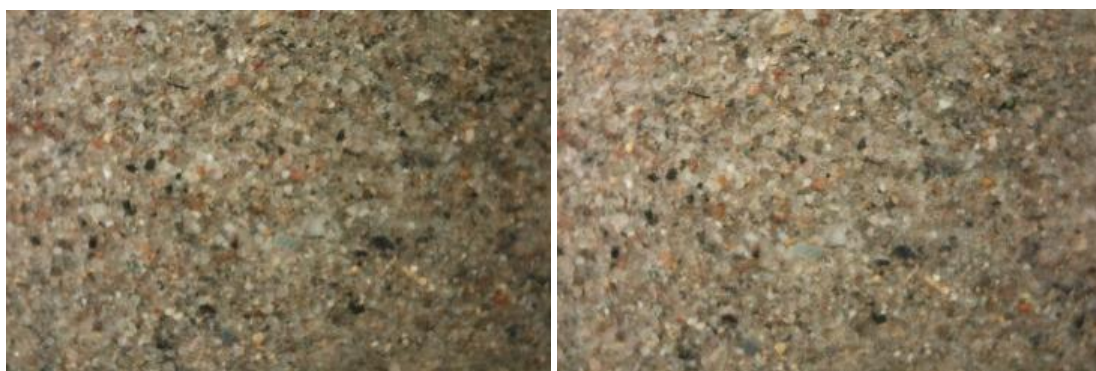
Met twee camera's foto's gemaakt: aan de onderkant van het monster ingezoomd om de korrels te zien (Figuur 0.5) en aan de bovenkant van het monster uitgezoomd om eventuele verzakkingen te zien (Figuur 0.6). Uit beide analyses blijkt dat er geen verandering is plaatsgevonden tijdens de proef. Uit Figuur 0.6 blijkt dat het water helder werd na de proef.

Figuur 0.5 Proef 01 – Foto gezoomd op de korrels aan de onderkant van het monster voor (links) en na (rechts) de proef.

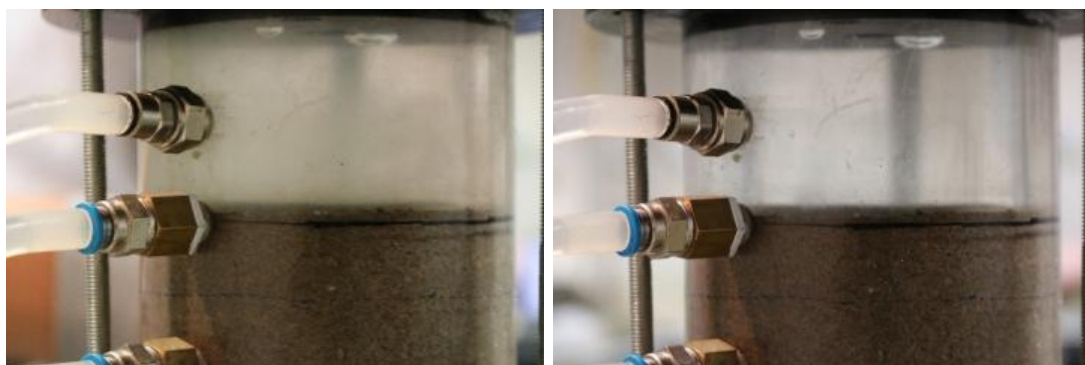
Figuur 0.6 Proef 01 – Foto van de bovenkant van het monster vóór (links) en na (rechts) de proef.

Met behulp van foto's zoals Figuur 0.6, was de hoogteverandering van het monster bepaald (zie Figuur 0.7). De veranderingen in hoogte van het monster zijn verklaarbaar door onnauwkeurigheden en niet door een verlies aan materiaal. In proef 01 was de kolom nog niet vast, na 140 min werd deze vastgemaakt wat 0.75 mm verschuiving heeft veroorzaakt,

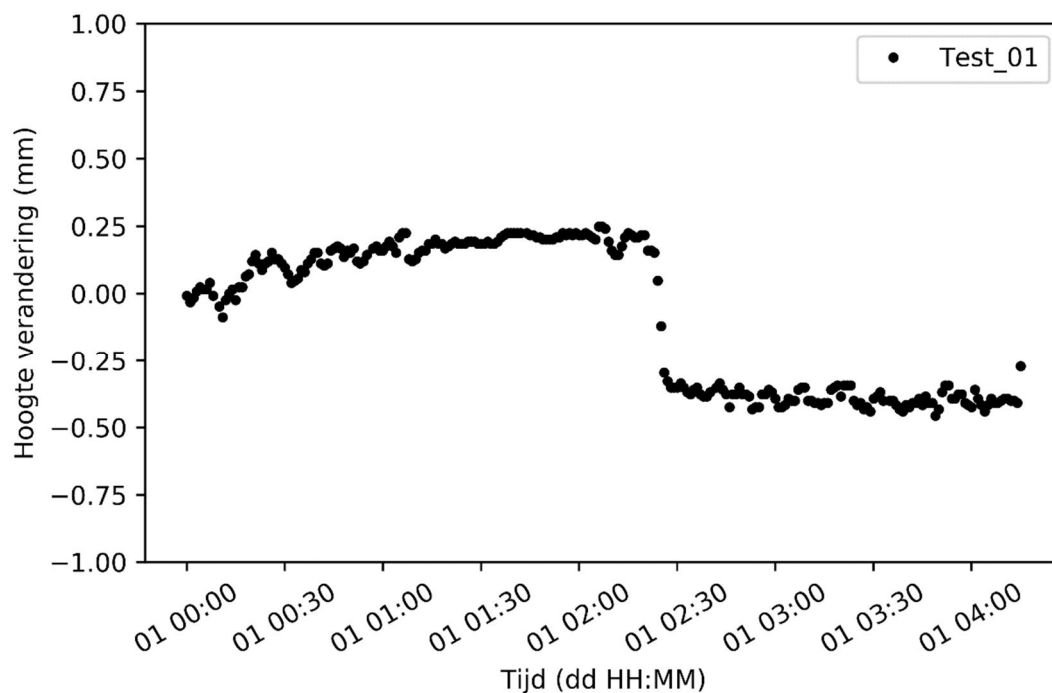
dit is terug te zien in Figuur 0.7. Verder is de camera niet vast en kan daardoor nog voor wat kleine beweging oorzaken. Dit gebeurt rond 50 min en is duidelijk terug te zien in de verschilbeelden gebruikt ter controle van de resultaten, i.e. het monster verschuift even veel als een vast punt in de foto. Een verschil in achtergrondverlichting kan ook wat kleine veranderingen veroorzaken. Globaal genomen is er geen verschil in hoogte van het monster.

Figuur 0.7 Proef 01 – Hoogteverandering van het monster over de duur van de proef.

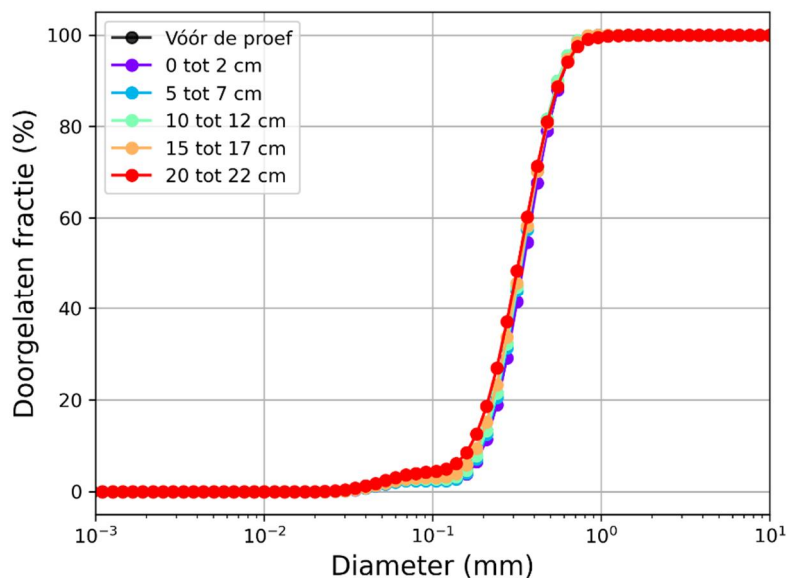
Figuur 0.8 Proef 01 – Korrelverdeling per laag na het einde van de proef. De lagen zijn vanaf de bovenkant van het monster gemeten.
