# Verdiepend schade-onderzoek Kanaal Almelo - De Haandrik

Definitief eindrapport piping, veen, schadeoorzaken, effect kanaalpeil

| <b>Opdrachtgever</b> | Provincie Overijssel |
| <b>Trefwoorden</b> | Kanaal Almelo – De Haandrik, schade, faalmechanismen, baggeren, damwanden, piping, grondwater, grondonderzoek, bodemdaling veen |

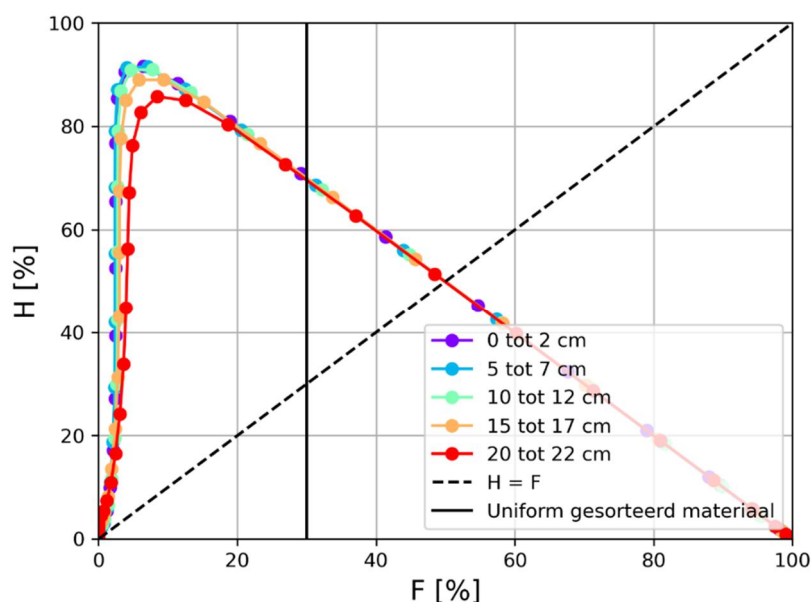
Figuur 0.9 Proef 01 – Kenney & Lau (1985) criteria per laag aan het einde van de proef. De lagen zijn vanaf de bovenkant van het monster gemeten.

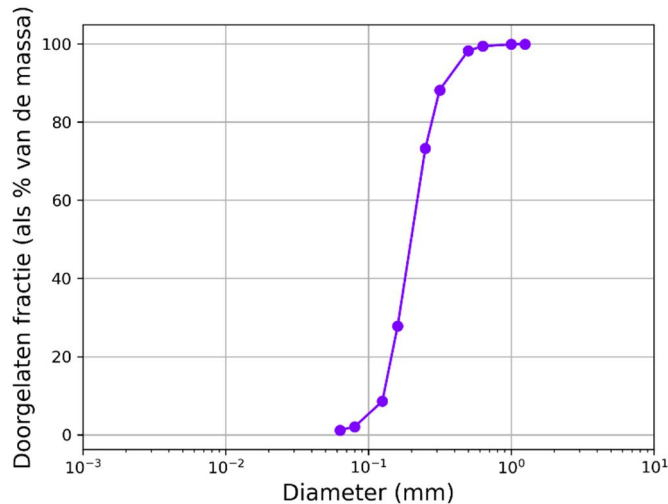
Figuur 0.10 Proef 02 – Korrelverdeling gemaakt met zeefanalyse t/m 0.063 mm.

De zeefkromme van het monster is in Figuur 0.10 te zien en de korrelgrootte voor verschillende massa-% is in Tabel 8 te zien.

De zeefkomme van Figuur 0.10 is gebruikt om een Kenney & Lau (1985) analyse te maken en daardoor te voorspellen of het materiaal intern stabiel is. De resultaten zijn weergegeven in Figuur 0.12, waar duidelijk te zien is dat het monster stabiel is, dat wil zeggen dat de punten met  $F < 30\%$  zijn allemaal boven beide zwarte onderbroken lijnen liggen.

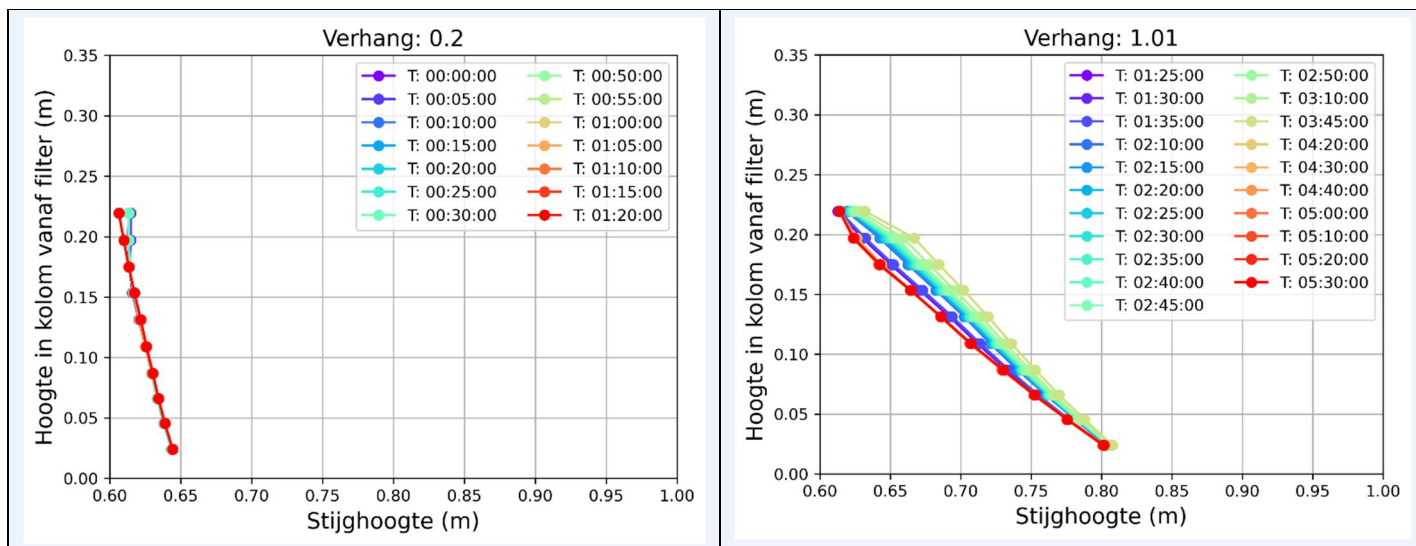
Figuur 0.11 geeft de stijghoogtemetingen aan in de loop van de tijd van de tweede proef voor verschillende aangebrachte verhangen. Deze zijn voor een verhang van 0.2 constant over de tijd. Met een verhang van 1 wijken de stijghoogtes af door de biologisch verstopping.

Figuur 0.11 Proef 02 – Stijghoogte voor verschillende verhangen over de kolom en over de tijd.

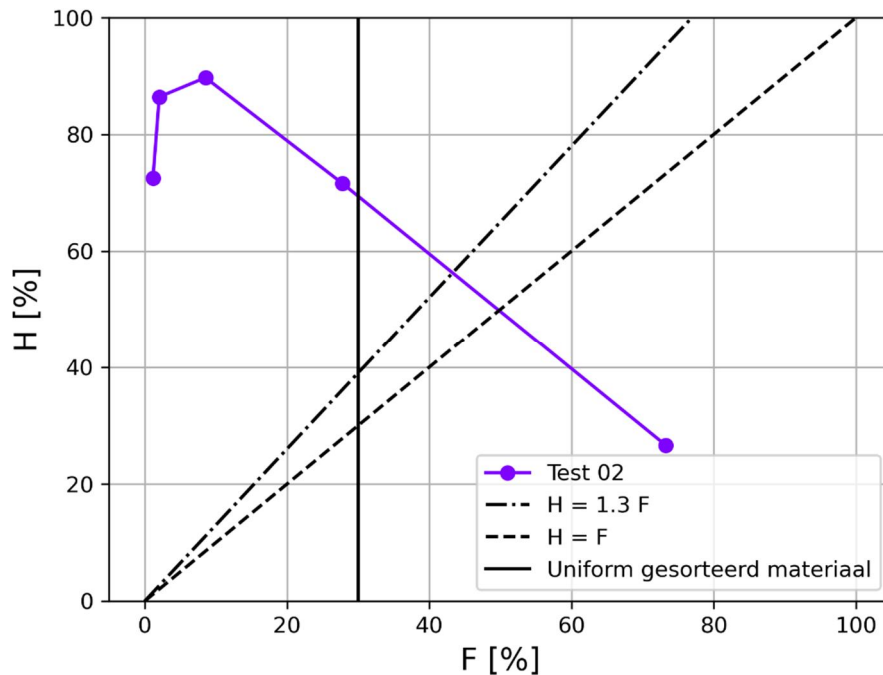
Figuur 0.12 Proef 02 – Uitwerking Kenney & Lau (1985) methode voor het monster.

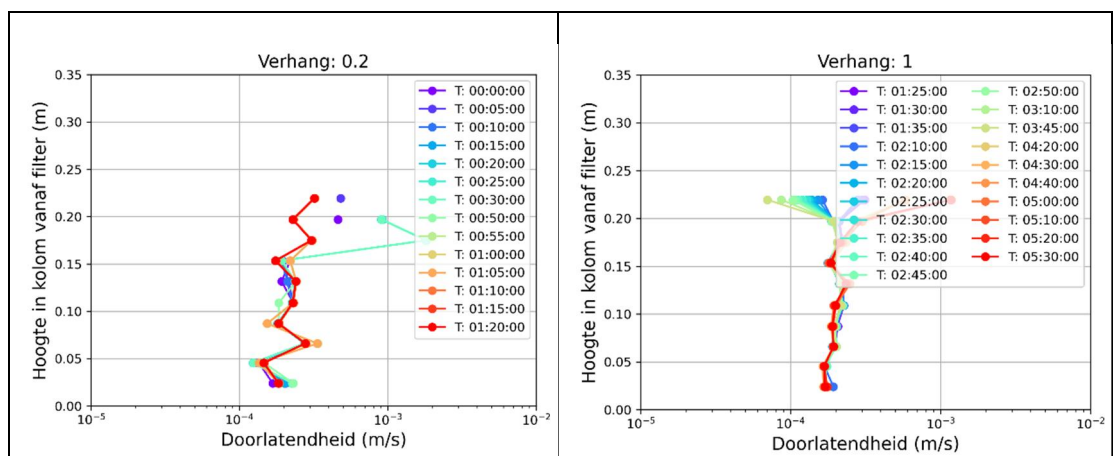
Figuur 0.13 geeft het verloop van de doorlatendheid aan over de tijd. Op de x-as staat de doorlatendheid in m/s, en op de y-as is de hoogte van de kolom in meter weergegeven. Een plot is gemaakt voor elke meting, ongeveer elke 5 minuten. Uit de resultaten is af te leiden dat de doorlatendheid over de kolom aanzienlijk kan veranderen vooral voor lage verhangen, dit is in Sectie 3.3 toegelicht. Per fase is de doorlatendheid over de tijd ongeveer constant, hierdoor kan worden geconcludeerd dat er geen suffosie is opgetreden. Alleen bij een verhang van 1 tussen tijdstip 01:25 tot 03:45 verandert de doorlatendheid aan de bovenkant van het monster, dit komt niet door suffosie maar door de opzuiging van de bovenste 5 mm laag waardoor juist onder die bovenste 5 mm ook fijn materiaal werden verwijderd. Dit is gedaan door een biologisch verstopping aan de bovenkant te verwijderen. Er is tijdens de proef en tijdens het verwijderen van de biologische verstopping geen suffosie opgetreden.

Figuur 0.13 Proef 02 – Doorlatendheid over de hoogte voor verschillende tijdstippen en verhangen.

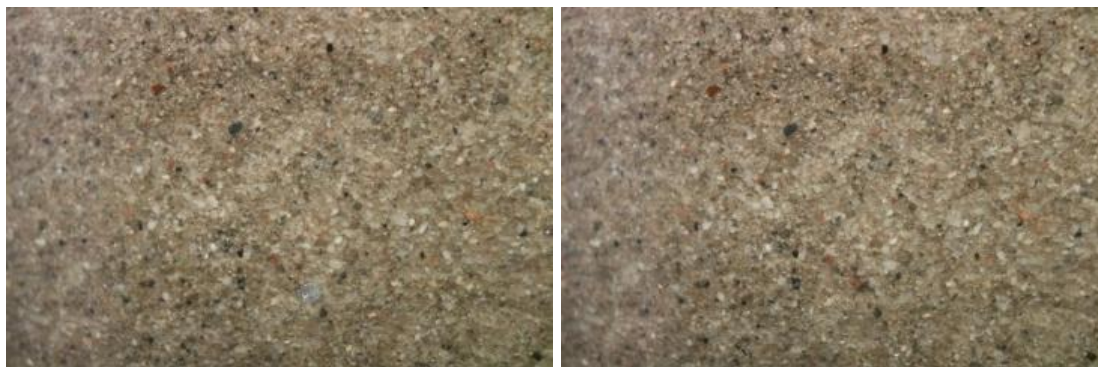
Figuur 0.14 Proef 02 – Foto gezoomd op de korrels aan de onderkant van het monster voor (links) en na (rechts) de proef.

Met twee camera's zijn iedere minuut foto's gemaakt aan de onderkant van het monster ingezoomd om de korrel te zien (Figuur 0.14) en aan de bovenkant van het monster uitgezoomd om eventueel verzakkingen te zien (Figuur 0.15). Visueel blijkt dat er geen verandering heeft plaats gevonden tijdens de proef. Uit Figuur 0.15 blijkt dat het water helder werd na het proef.

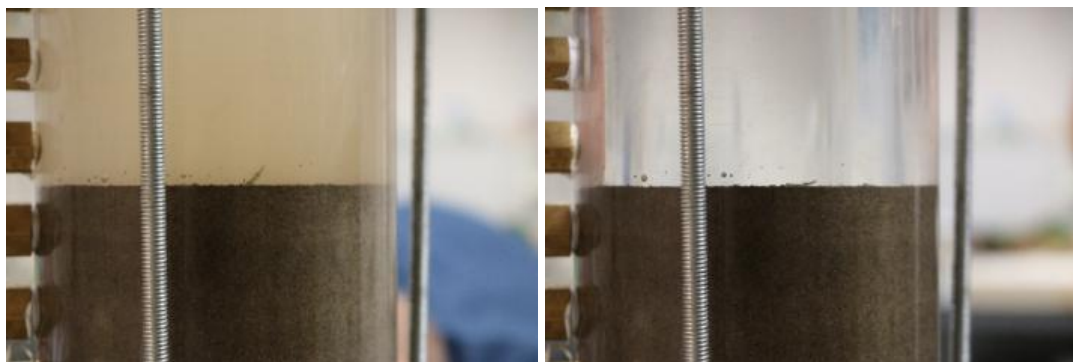
Figuur 0.15 Proef 02 – Foto aan de bovenkant van het monster vóór (links) en na (rechts) de proef.

Met behulp van foto's zoals Figuur 0.15, was de hoogte verandering van het monster bepaald (zie Figuur 0.16). Vóór het afzuigen van het monster (vóór 250 min) is een verschuiving van circa 0.24 mm te zien. Doordat er geen consistente verandering is in vast punten in de verschilbeelden, komt deze verschuiving niet door beweging van de camera. De achtergrond verlichting verandert wel veel en zou de 0.24 mm verschuiving kunnen verklaren. In het algemeen, vóór de opzuiging, zijn er geen verandering in hoogte van het monster. Rond 250 min is er een 2 mm verlaging van het monster door opzuiging.

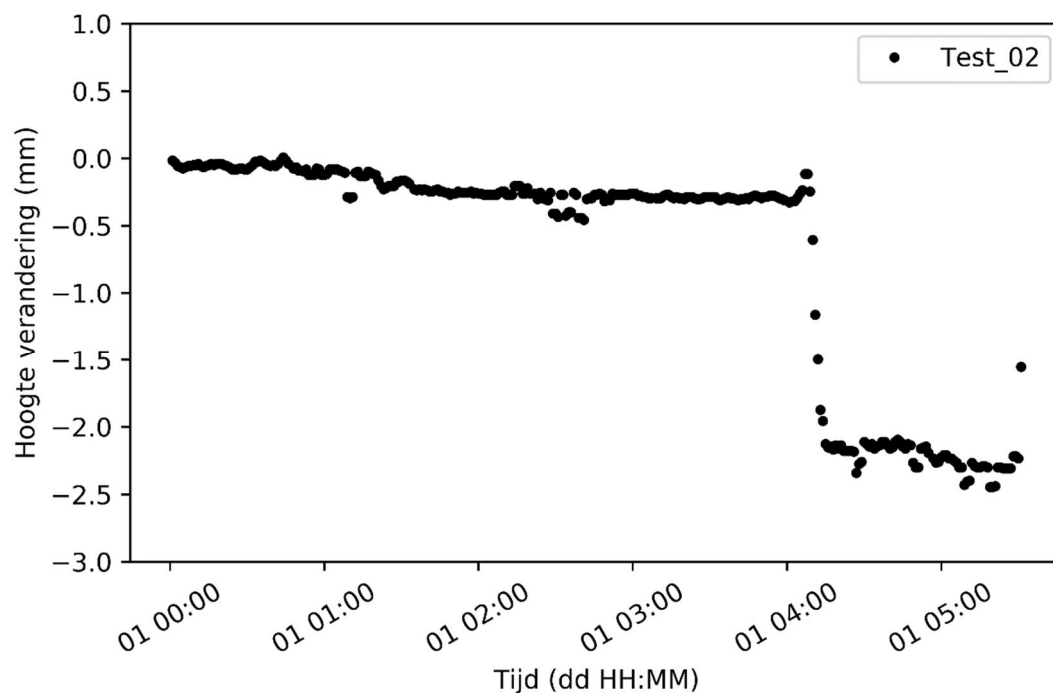
Figuur 0.16 Proef 02 – Hoogte verandering van het monster voor en tijdens de verstopping.

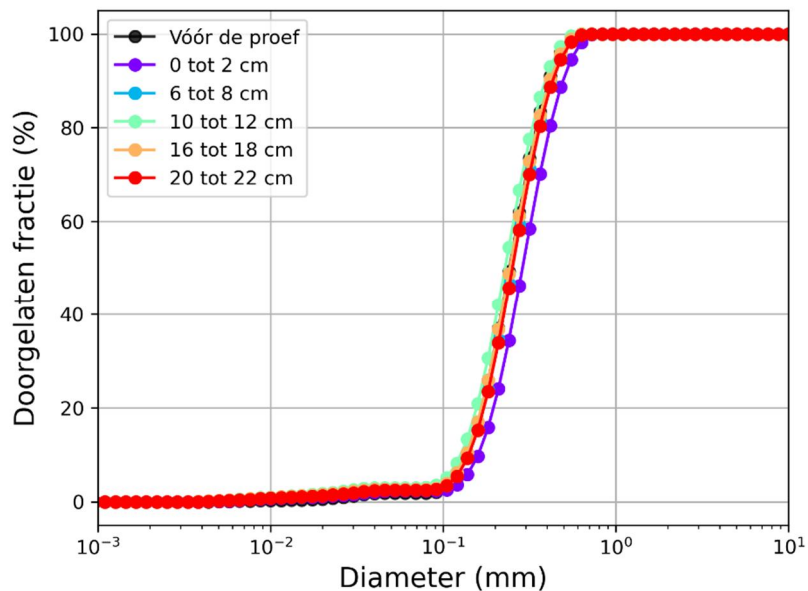
Figuur 0.17 Proef 02 – Korrelverdeling per laag na het einde van de proef. De lagen zijn vanaf de bovenkant van het monster gemeten.

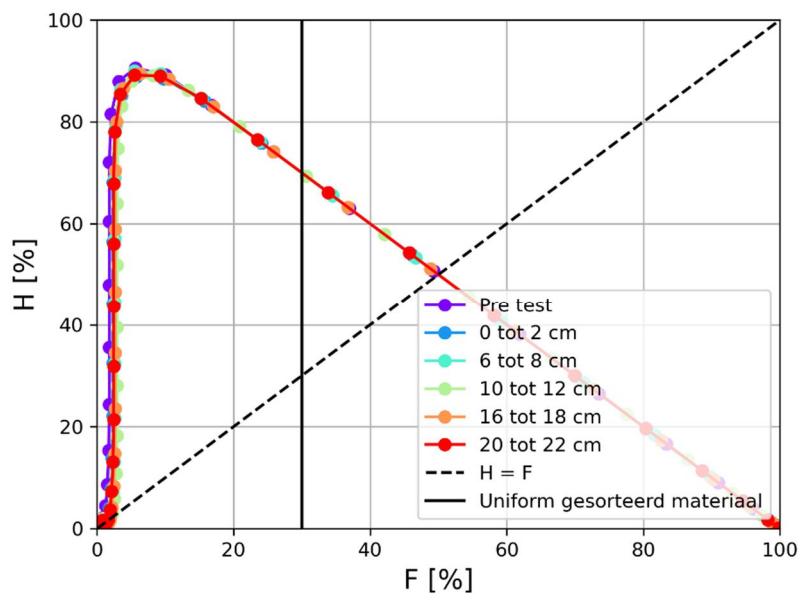
Figuur 0.18 Proef 02 – Kenney & Lau (1985) criteria per laag aan het einde van de proef. De lagen zijn vanaf de bovenkant van het monster gemeten.

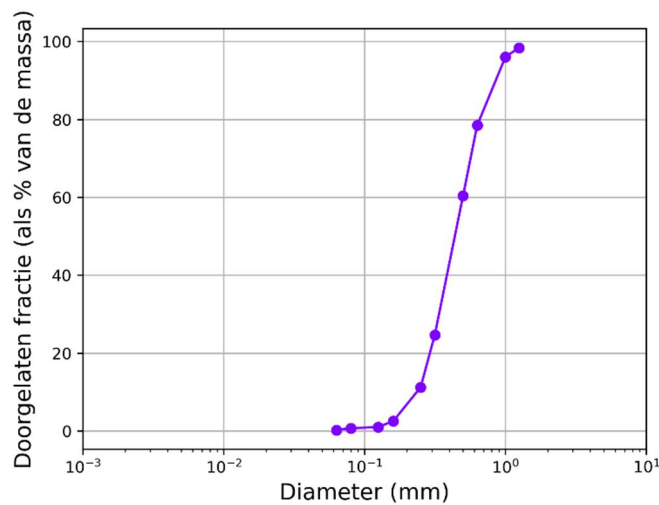
Figuur 0.19 Proef 03 – Korrelverdeling gemaakt met zeefanalyse t/m 0.063 mm.

De zeefkromme van het monster is in Figuur 0.19 te zien en de korrelgrootte voor verschillende massa-% is in Tabel 12 te zien.

De zeefkromme van Figuur 0.19 is gebruikt om een Kenney & Lau (1985) analyse te maken en daardoor te voorspellen of het materiaal intern stabiel is. De resultaten zijn weergegeven in Figuur 0.21, waar het duidelijk te zien is dat het monster stabiel is, d.w.z. de punten met  $F < 30\%$  liggen allemaal boven beide zwarte onderbroken lijnen.

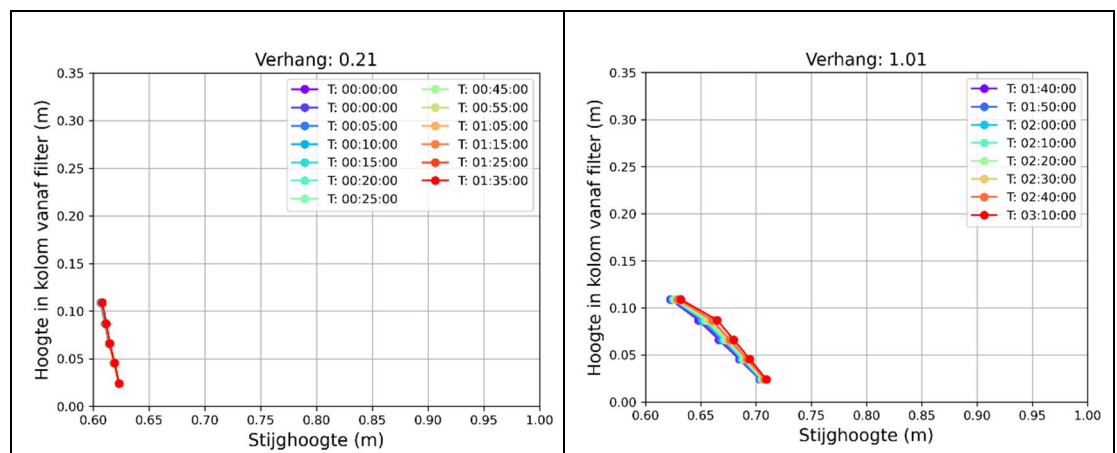
Figuur 0.20 geeft de stijghoogtemetingen aan in de loop van de tijd van de derde proef voor verschillende aangebrachte verhangen. Deze zijn voor een verhang van 0.2 constant over de tijd. Met een verhang van 1 wijken de stijghoogtes af door de biologisch verstopping.

Figuur 0.20 Proef 03 – Stijghoogte voor verschillende verhangen over de kolom en over de tijd.

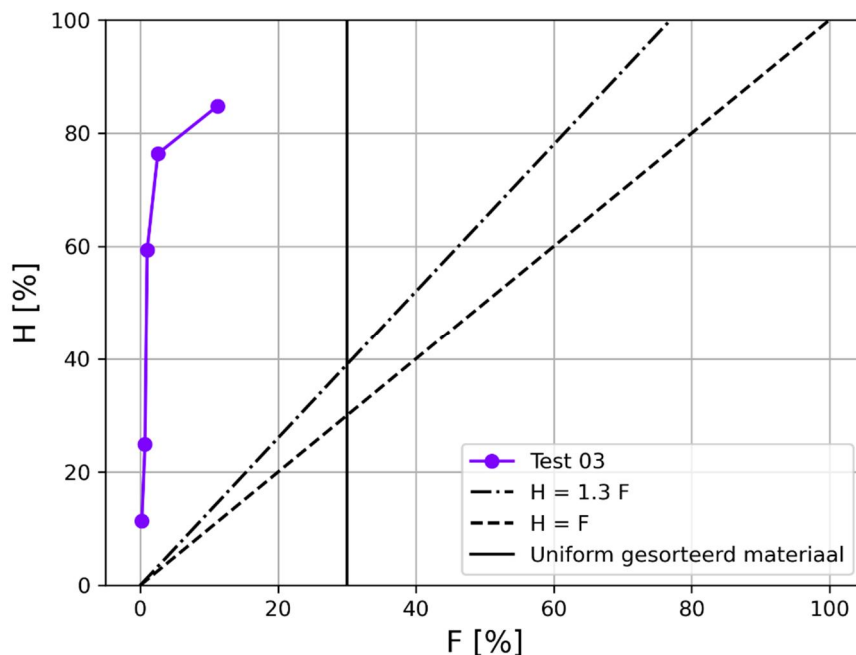
Figuur 0.21 Proef 03 – Uitwerking Kenney & Lau (1985) methode voor het monster.

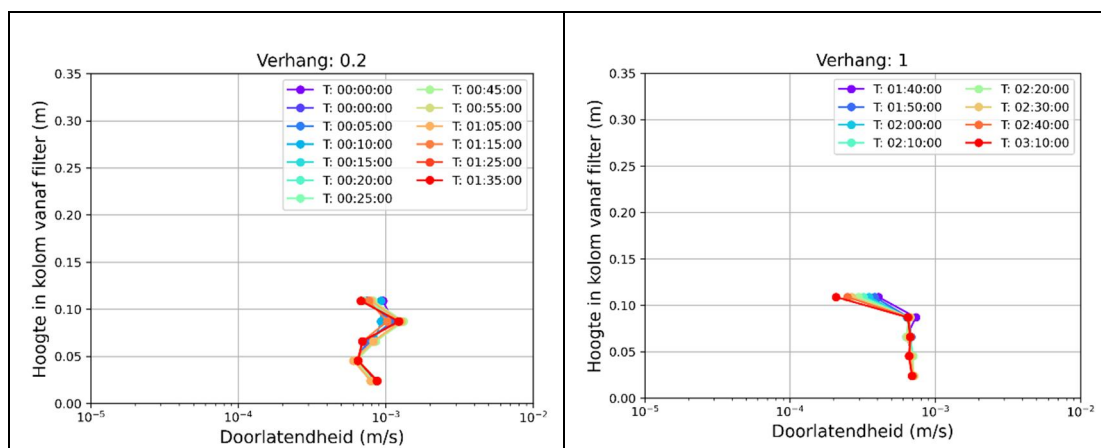
Figuur 0.22 geeft het verloop van de doorlatendheid aan over de tijd. Op de x-as staat de doorlatendheid in m/s, en op de y-as is de hoogte van de kolom in meter weergegeven. Een plot is gemaakt voor elke meting, ongeveer elke 5 minuten. Uit de resultaten is af te leiden dat de doorlatendheid over de kolom kan veranderen vooral voor lage verhangen, dit is in Sectie 3.3 toegelicht. Bij een verhang van 0.2 is de doorlatendheid over de tijdsduur van de proef redelijk constant. Bij een verhang van 1 is duidelijk te zien dat de top laag verstopt. In de onderste lagen is echter geen verandering zichtbaar, i.e. de doorlatendheid over de tijd is constant.

Figuur 0.22 Proef 03 – Doorlatendheid over de hoogte voor verschillende tijdstippen en verhangen.

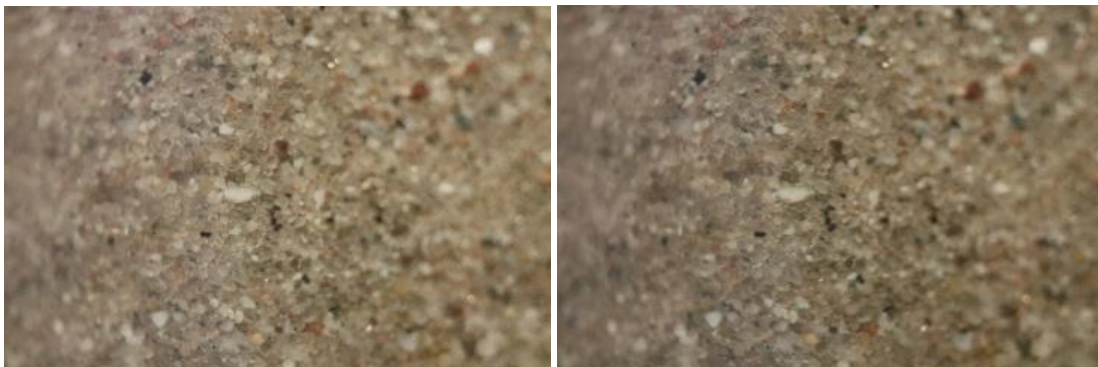
Figuur 0.23 Proef 03 – Foto gezoomd op de korrels aan de onderkant van het monster vóór (links) en na (rechts) de proef.

Met twee camera's zijn iedere minuut foto's gemaakt aan de onderkant van het monster ingezoomd om de korrel te zien (Figuur 0.23) en aan de bovenkant van het monster uitgezoomd om eventueel verzakkingen te zien (Figuur 0.24). Uit beide analyses blijkt dat er geen verandering heeft plaatsgevonden tijdens de proef.

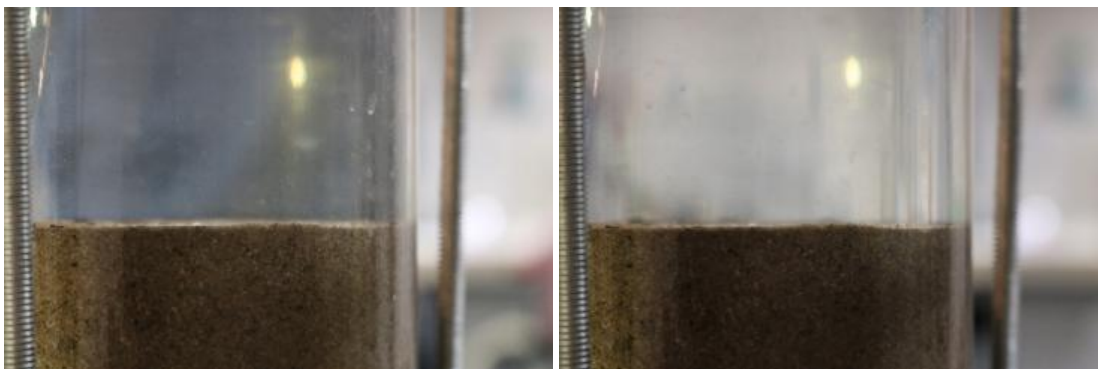
Figuur 0.24 Proef 03 – Foto van de bovenkant van het monster vóór (links) en na (rechts) de proef.

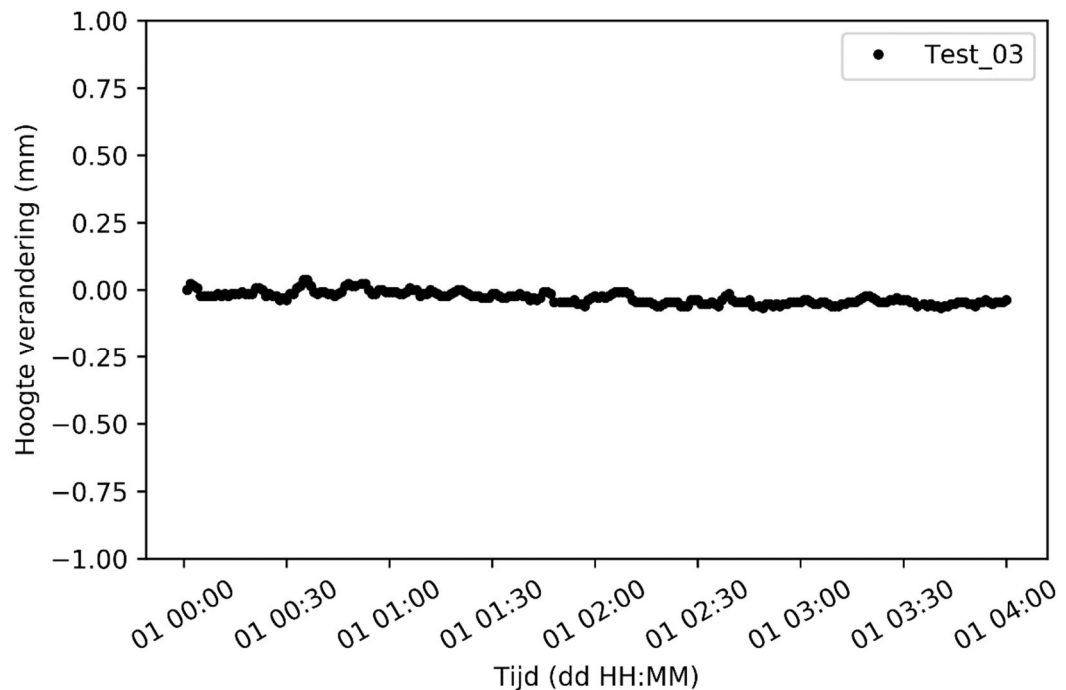
Met behulp van foto's van de bovenkant van het monster genomen elke minuut, was de hoogte verandering van het monster bepaald (zie Figuur 0.25). In deze figuur is te zien dat er heel kleine veranderingen zijn in hoogte van het monster, kleiner dan 0.1 mm. In de verschilbeelden zijn deze verschuiving terug te vinden en zijn ongeveer 0.06 mm. Echter zijn dezelfde veranderingen te zien op de schroefdraad (vast punt), de camera is dus bewogen. Er is geen verandering in hoogte van het monster.

Figuur 0.25 Proef 03 – Hoogte verandering van het monster over de duur van de proef.

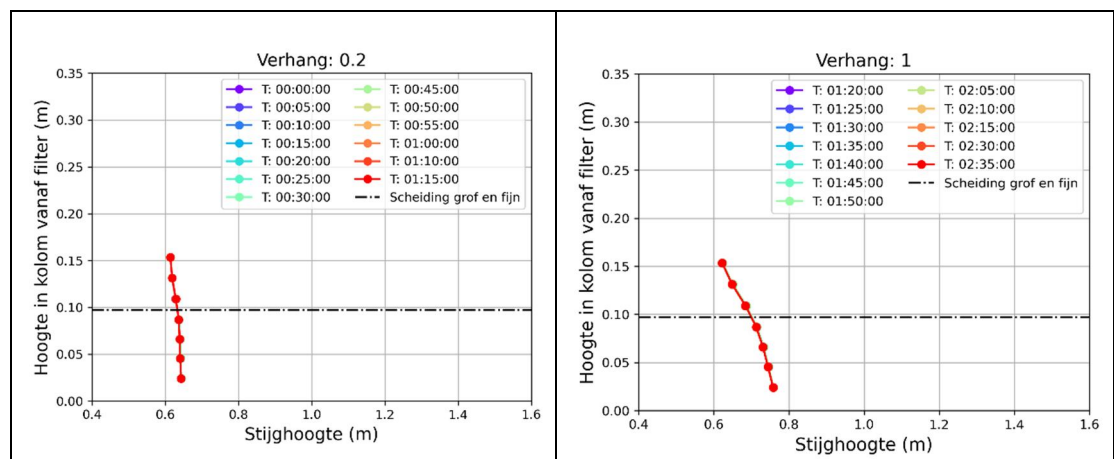
Figuur 0.26 geeft de stijghoogtemetingen aan in de loop van de tijd van de vierde proef voor verschillende aangebrachte verhangen. Deze zijn voor een verhang van 0.2 en 1 constant over de tijd. Er is duidelijk een knik in de stijghoogtelijn door de twee verschillende lagen materiaal.

Figuur 0.26 Proef 04 – Stijghoogte voor verschillende verhangen over de kolom en over de tijd.

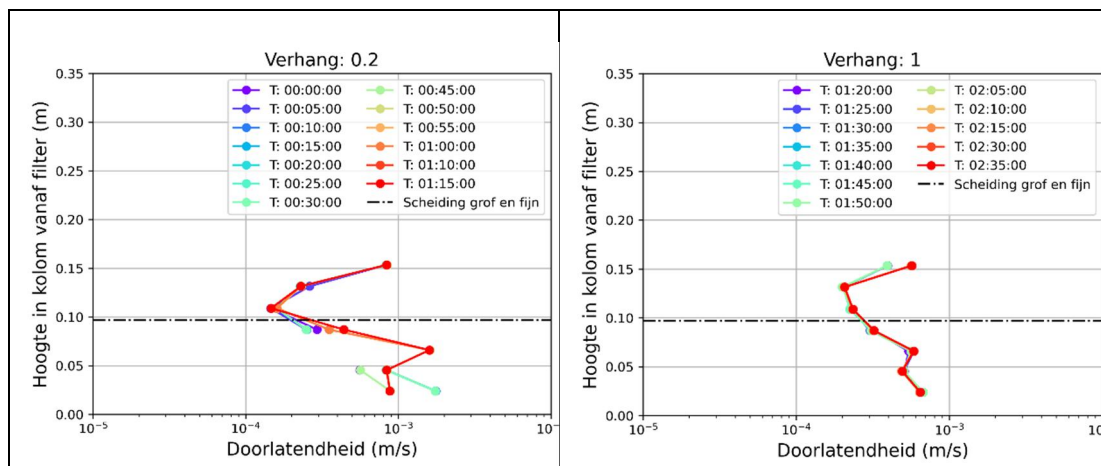
Figuur 0.27 geeft het verloop van de doorlatendheid aan over de tijd. Op de x-as staat de doorlatendheid in m/s, en op de y-as is de hoogte van de kolom in meter weergegeven. Een plot is gemaakt voor elke meting, ongeveer elke 5 minuten. Uit de resultaten is af te leiden dat de doorlatendheid over de kolom aanzienlijk kan veranderen vooral voor lage verhangen, dit is in Sectie 3.3 toegelicht. De doorlatendheid is constant over de tijd.

Figuur 0.27 Proef 04 – Doorlatendheid over de hoogte voor verschillende tijdstippen en verhangen.

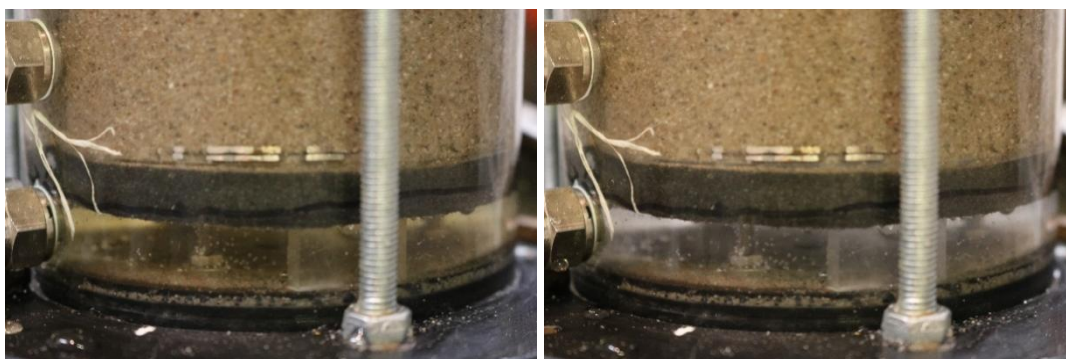
Figuur 0.28 Proef 04 – Foto gezoomd op de korrels aan de onderkant van het monster vóór (links) en na (rechts) de proef.

Met twee camera's zijn iedere minuut foto's gemaakt aan de onderkant van het monster ingezoomd om de korrel te zien (Figuur 0.28) en aan de bovenkant van het monster uitgezoomd om eventueel verzakkingen te zien (Figuur 0.29). Uit beide analyses blijkt dat er geen verandering heeft plaatsgevonden tijdens de proef.

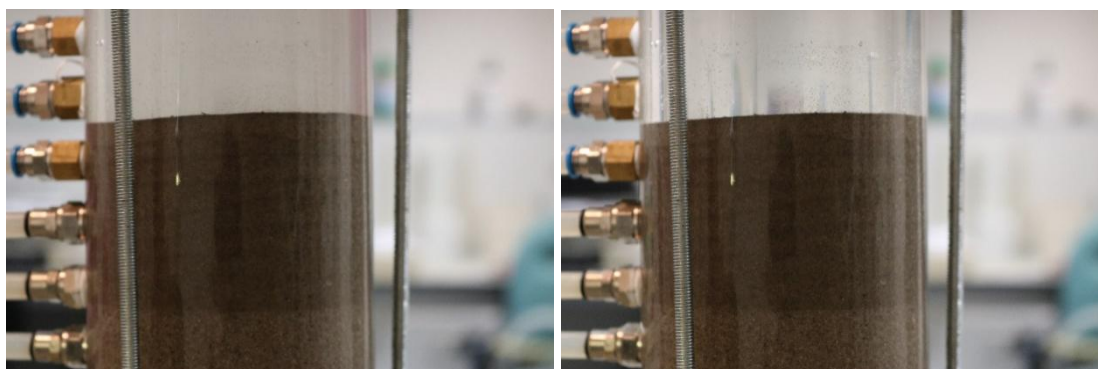
Figuur 0.29 Proef 04 – Foto van de bovenkant van het monster vóór (links) en na (rechts) de proef.

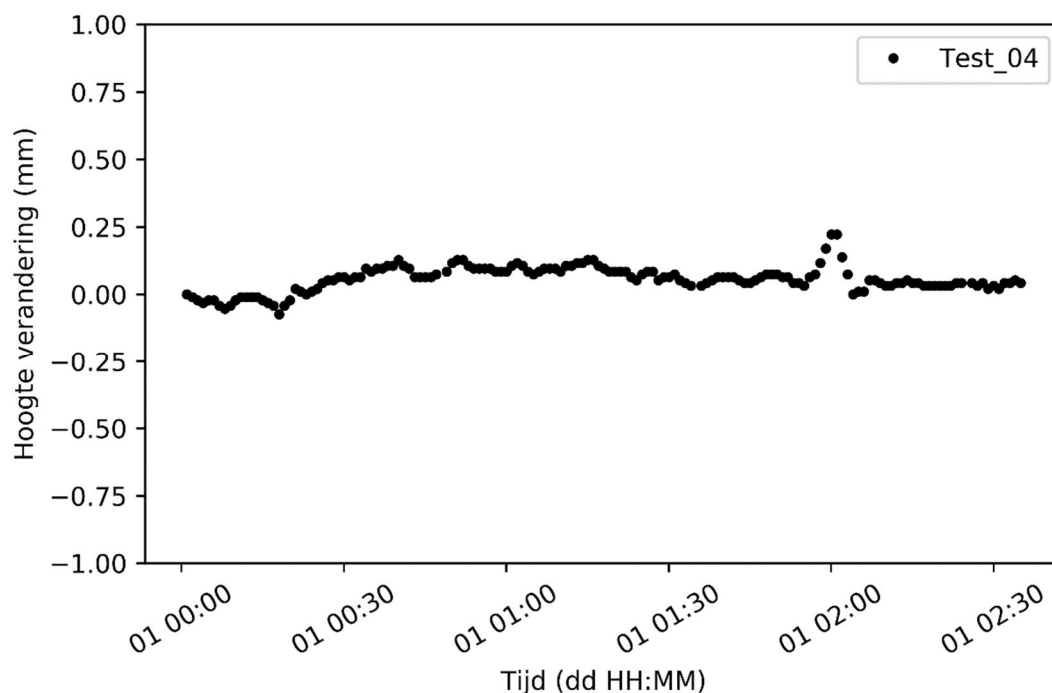
Met behulp van foto's van de bovenkant van het monster genomen elke minuut, was de hoogte verandering van het monster bepaald (zie Figuur 0.30). Tussen 40 min en 80 min is er veel verschil in achtergrond verlichting terug te zien in de verschilbeelden, wat voor ongeveer 0.2 mm verschuiving heeft veroorzaakt. Rond 110 min is er een witte lijn net boven de bovenkant van het monster wat verklaart waarom daar een sprong van 0.25 mm is

gemeten. Deze verlichting verdwijnt lichtelijk rond 120 min en komt dan terug om weer even te verdwijnen rond 145 min. In het algemeen is er geen verschuiving van het monster.

Figuur 0.30 Proef 04 – Hoogte verandering van het monster over de duur van de proef.

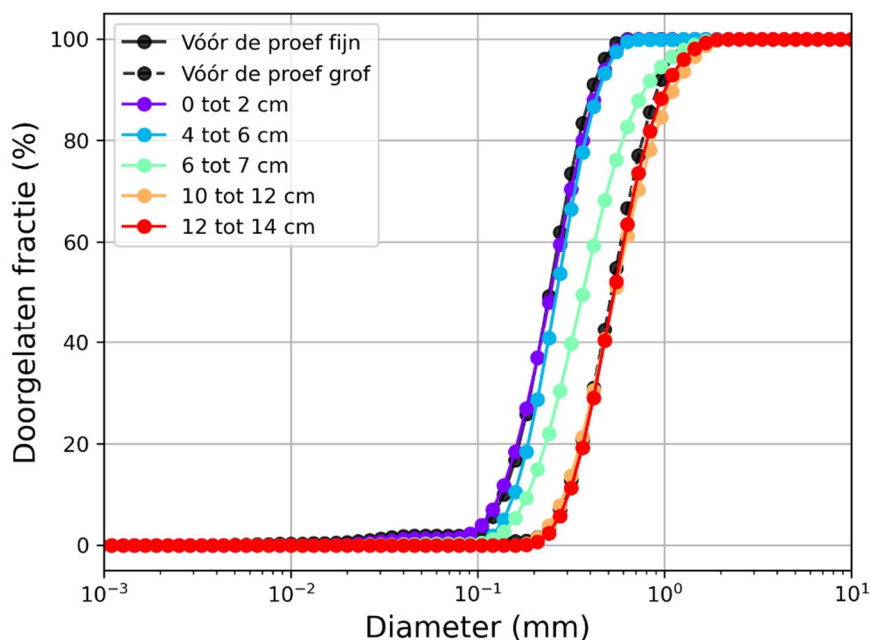
Figuur 0.31 Proef 04 – Korrelverdeling per laag na het einde van de proef. De lagen zijn vanaf de bovenkant van het monster gemeten. De scheiding tussen fijn en grof materiaal is 6.35 cm van de bovenkant van het monster, daardoor is de groene laag een menglaag.

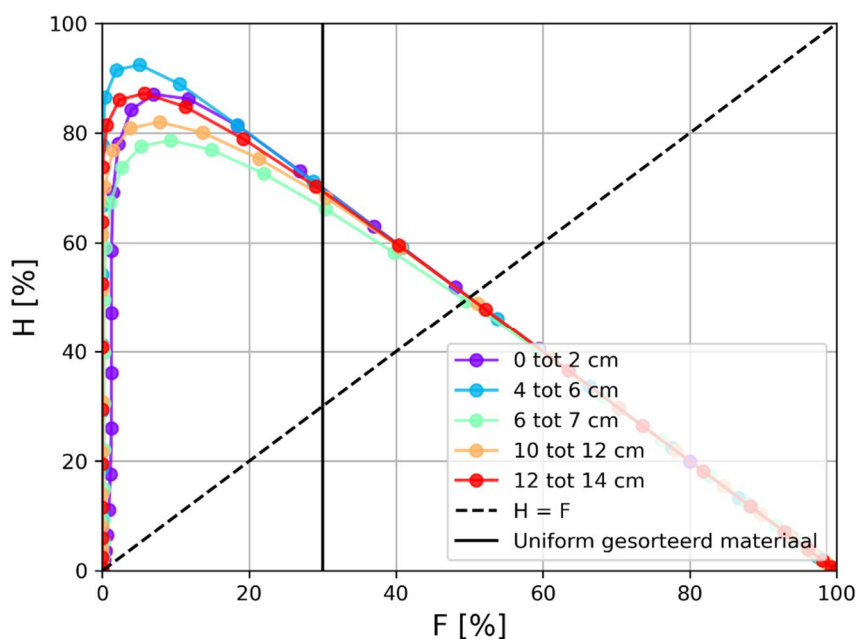
Figuur 0.32 Proef 04 – Kenney & Lau (1985) criteria per laag aan het einde van de proef. De lagen zijn vanaf de bovenkant van het monster gemeten.

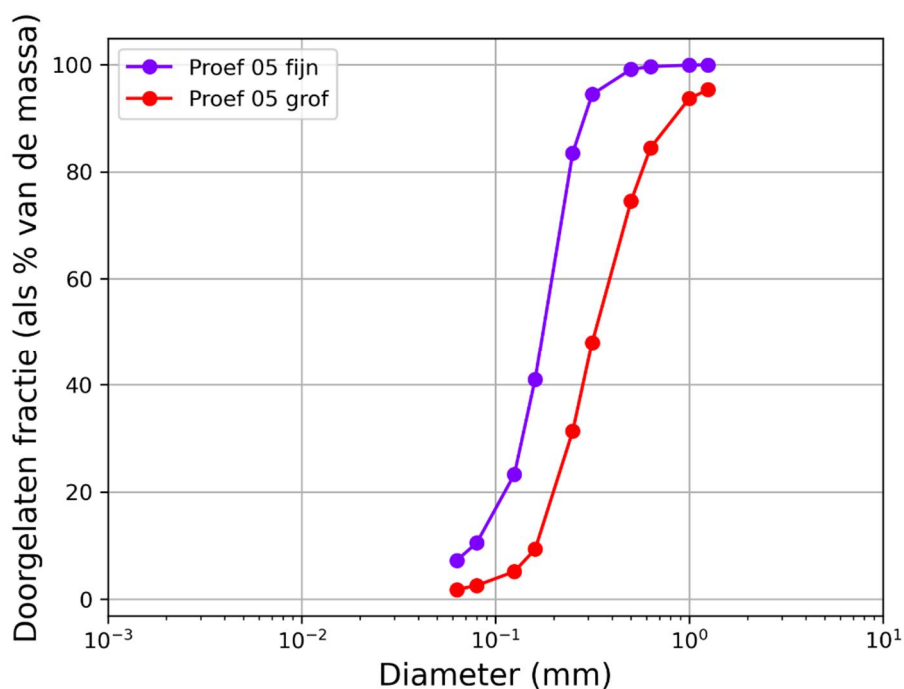
Figuur 0.33 Proef 05 – Korrelverdeling.

De zeefkromme van het bovenste en onderste materiaal is in Figuur 0.33 te zien en hun korrelgrootte voor verschillende massa-% is in Tabel 19 te zien.

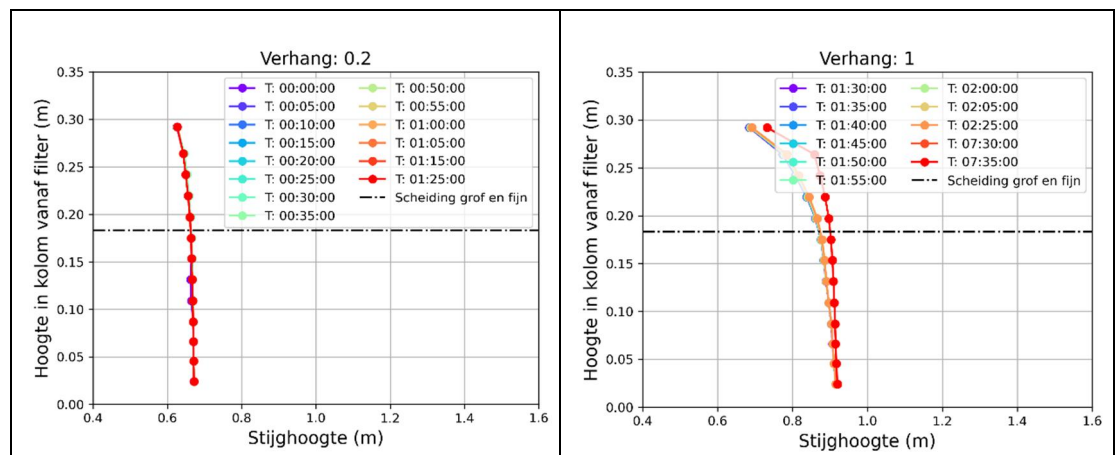
Figuur 0.34 geeft de stijghoogtemetingen aan in de loop van de tijd van de eerste vijfde proef (Proef 05a) voor verschillende aangebrachte verhangen. Deze zijn voor een verhang van 0.2 constant over de tijd. Met een verhang van 1 wijken de stijghoogtes af door de biologisch verstopping. Er is een knik in de stijghoogtelijn door de twee verschillende lagen materiaal.

Figuur 0.34 Proef 05a – Stijghoogte voor verschillende verhangen over de kolom en over de tijd.

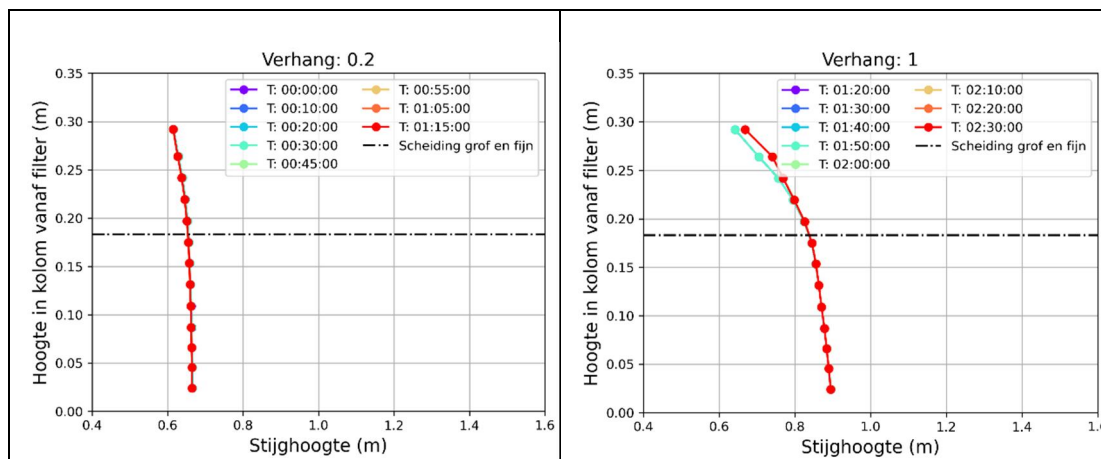
Figuur 0.35 geeft de stijghoogtemetingen aan in de loop van de tijd van de tweede vijfde proef (Proef 05b) voor verschillende aangebrachte verhangen. Nu waren de stijghoogtes voor een verhang van 0.2 en 1 constant over de tijd. Hier ook is er een knik in de stijghoogtelijn door de twee verschillende lagen materiaal.

Figuur 0.35 Proef 05b – Stijghoogte voor verschillende verhangen over de kolom en over de tijd.

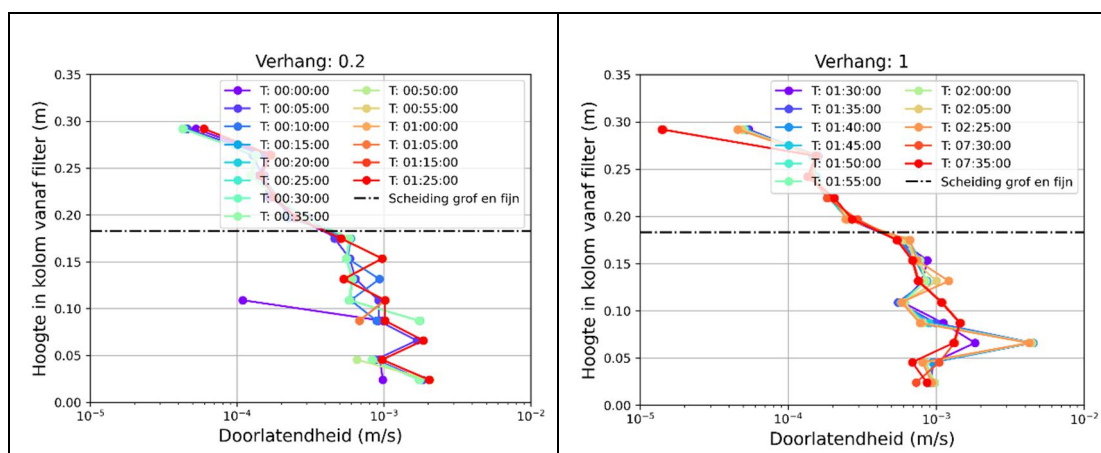
Figuur 0.36 geeft het verloop van de doorlatendheid aan over de tijd van proef 05a. Op de x-as staat de doorlatendheid in m/s, en op de y-as is de hoogte van de kolom in meter weergegeven. Een plot is gemaakt voor elke meting, ongeveer elke 5 minuten. Uit de resultaten is af te leiden dat de doorlatendheid over de kolom aanzienlijk kan veranderen vooral voor lage verhangen, dit is in Sectie 3.3 toegelicht. Bij een verhang van 1 is duidelijk te zien dat de top laag weer verstopt.

Figuur 0.36 Proef 05a – Doorlatendheid over de hoogte voor verschillende tijdstippen en verhangen.

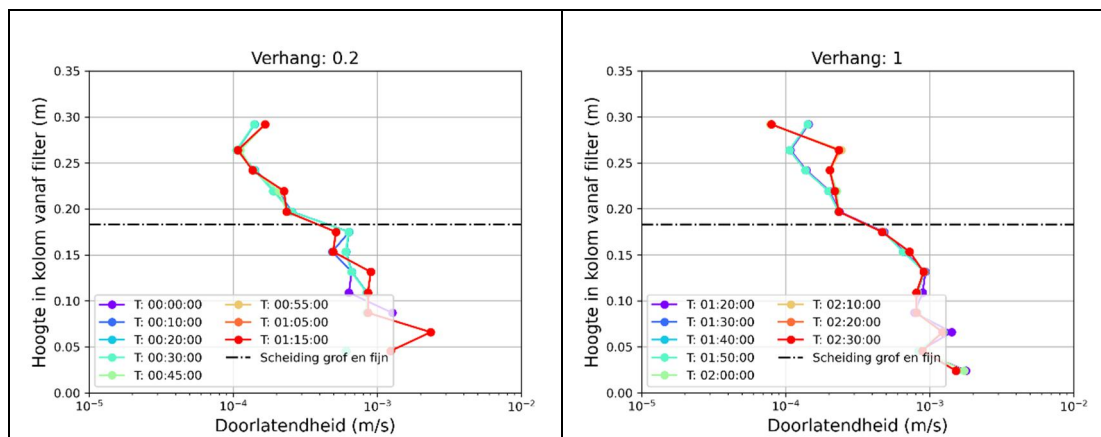
Figuur 0.37 geeft het verloop van de doorlatendheid aan over de tijd van proef 05b. Op de x-as staat de doorlatendheid in m<sup>3</sup>/s, en op de y-as is de hoogte van de kolom in meter

weergegeven. Een plot is gemaakt voor elke meting, ongeveer elke 5 minuten. Uit de resultaten is af te leiden dat de doorlatendheid over de kolom aanzienlijk kan veranderen vooral voor lage verhangen, dit is in Sectie 3.3 toegelicht. Verder waren geen grote veranderingen in doorlatendheid over de tijd.

Figuur 0.37 Proef 05b – Doorlatendheid over de hoogte voor verschillende tijdstippen en verhangen.

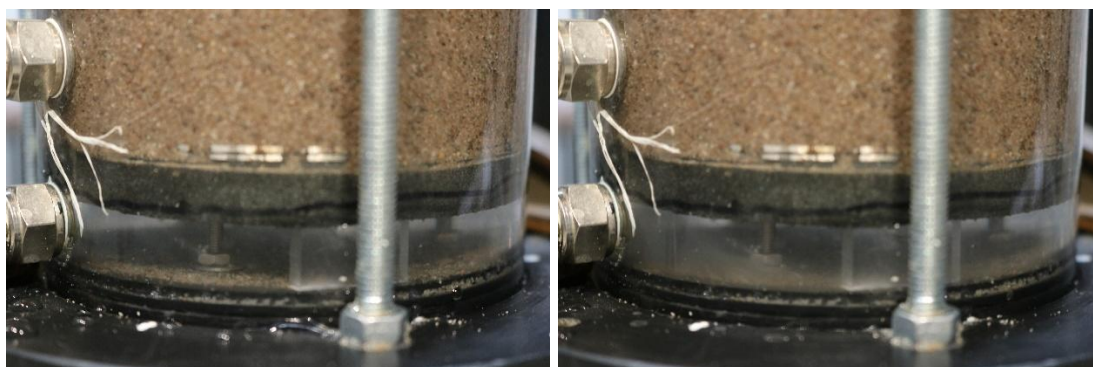
Figuur 0.38 Proef 05 – Foto gezoomd op de korrels aan de onderkant van het monster vóór (links) en na (rechts) de proef.

Met twee camera's zijn iedere minuut foto's gemaakt aan de onderkant van het monster ingezoomd om de korrel te zien (Figuur 0.38) en aan de bovenkant van het monster uitgezoomd om eventueel verzakkingen te zien (Figuur 0.39). Uit beide analyses blijkt dat er geen verandering heeft plaatsgevonden tijdens de proef.

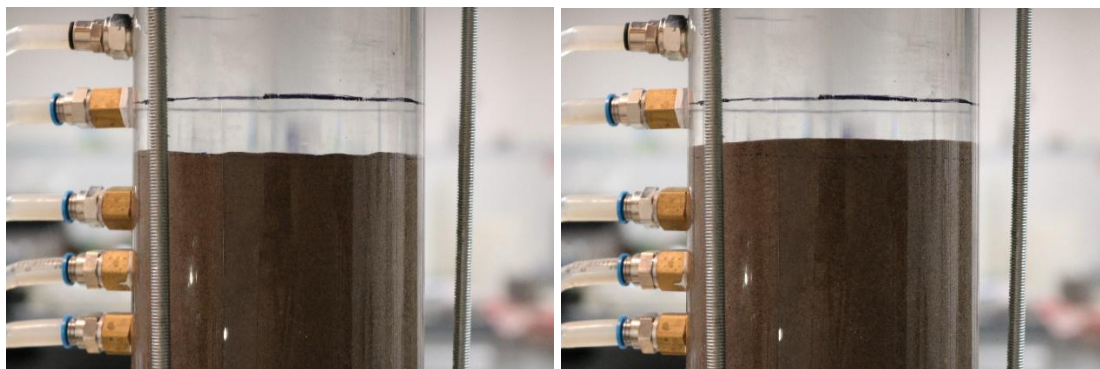
Figuur 0.39 Proef 05 – Foto van de bovenkant van het monster vóór (links) en na (rechts) de proef. Ophoging van het monster aan het einde van de proef komt door de opbarsting die na 1 uur en 55 min is opgetreden.

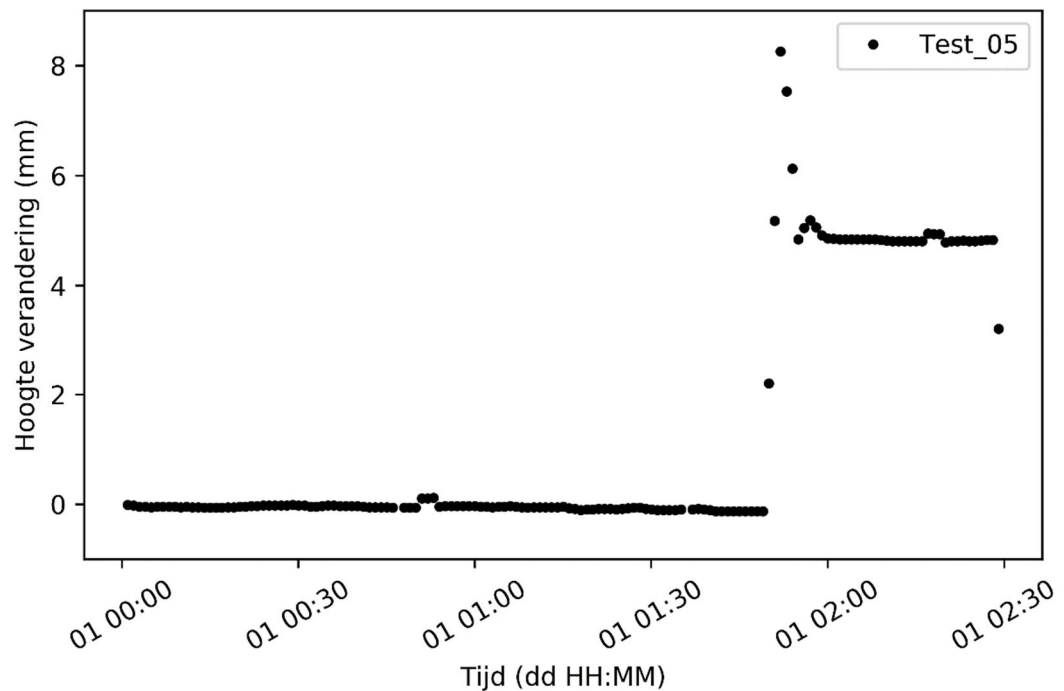
Figuur 0.40 Proef 05b – Hoogte verandering van het monster over de duur van de proef.

Met behulp van foto's van de bovenkant van het monster genomen elke minuut, was de hoogte verandering van het monster tijdens proef 05b bepaald (zie Figuur 0.40). Op verschilbeelden genomen rond 50 min is een wit bandje zichtbaar van circa 0.24 m, die verklaart de gemeten verschuiving. Deze markering is ook op de cilinder te zien dus de camera is iets bewogen. Na 115 min heeft opbarsten plaats gevonden wat de 5 mm verhoging verklaart, deze is ook duidelijk te zien in Figuur 0.40.

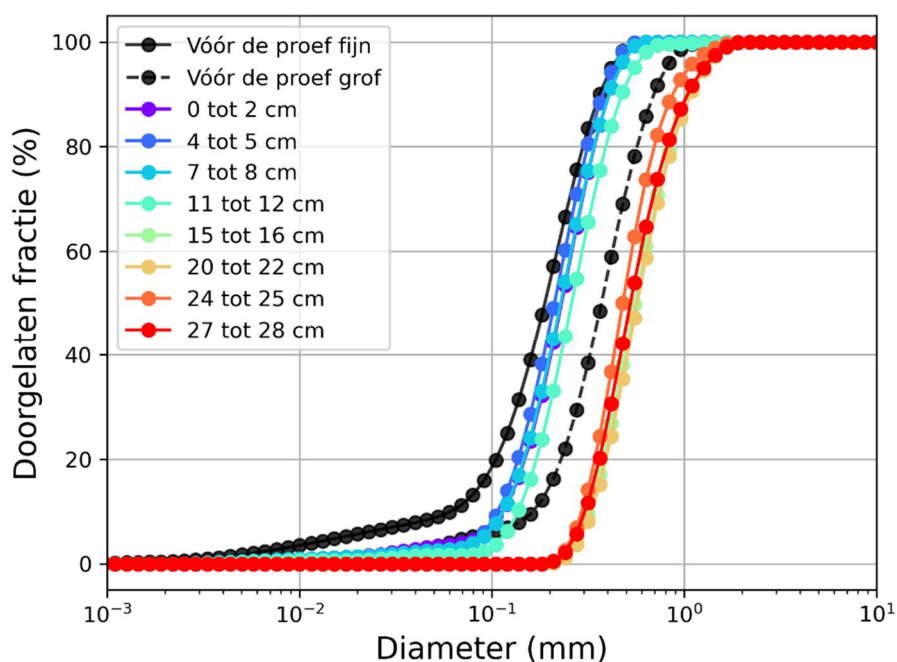
Figuur 0.41 Proef 05b – Korrelverdeling per laag na het einde van de proef. De lagen zijn vanaf de bovenkant van het monster gemeten.

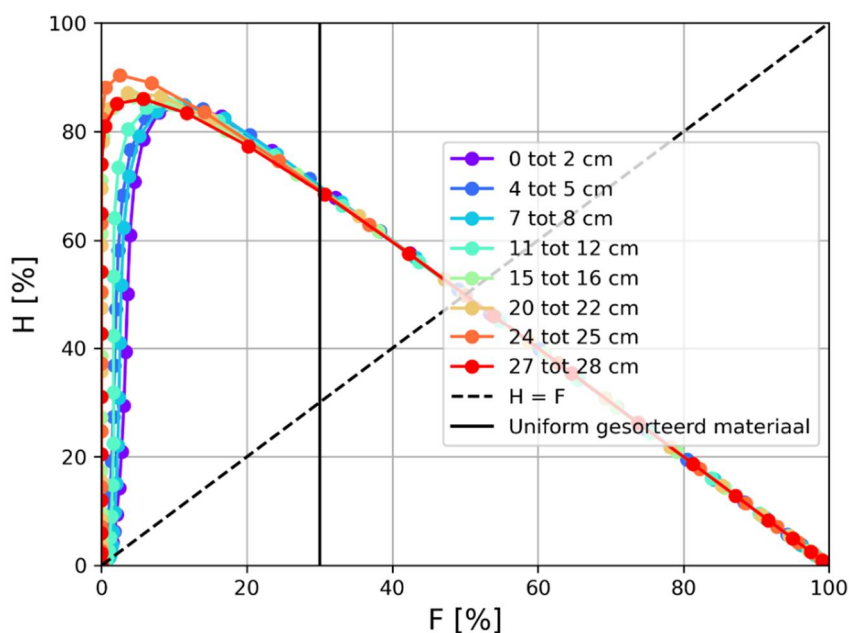
Figuur 0.42 Proef 05b – Kenney & Lau (1985) criteria per laag aan het einde van de proef. De lagen zijn vanaf de bovenkant van het monster gemeten.

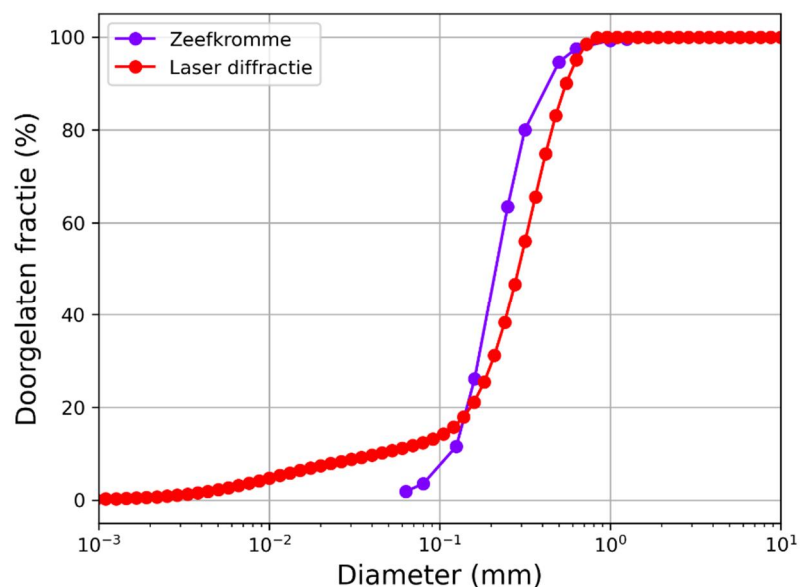
Figuur 0.43 Proef 06 – Korrelverdeling gemaakt met zeefanalyse en laser diffractie.

De zeefkromme van het monster is in Figuur 0.43 te zien en de korrelgrootte voor verschillende massa-% is in Tabel 25 te zien. De korrelverdeling met de zeefanalyse gaat alleen tot 0.063 mm daardoor is ook de korrelverdeling met de laser diffractie geplot om de korrelverdeling van de fijner gedeelte ook zichtbare te maken.

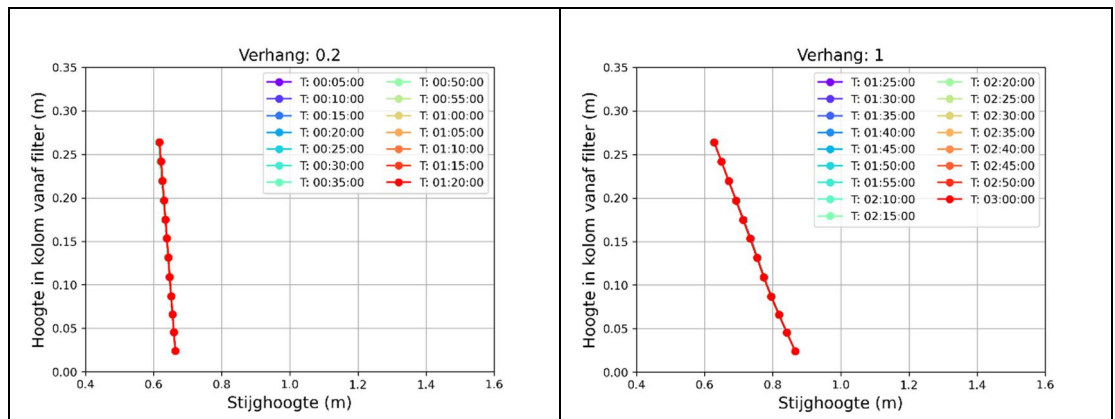
Figuur 0.44 Proef 06 – Stijghoogte voor verschillende verhangen over de kolom en over de tijd.

Figuur 0.44 geeft de stijghoogtemetingen aan in de loop van de tijd van proef 06 voor verschillende aangebrachte verhangen. Deze zijn constant over de tijd.
