# Verdiepend schade-onderzoek Kanaal Almelo - De Haandrik

Definitief eindrapport piping, veen, schadeoorzaken, effect kanaalpeil

| <b>Opdrachtgever</b> | Provincie Overijssel |
| <b>Trefwoorden</b> | Kanaal Almelo – De Haandrik, schade, faalmechanismen, baggeren, damwanden, piping, grondwater, grondonderzoek, bodemdaling veen |

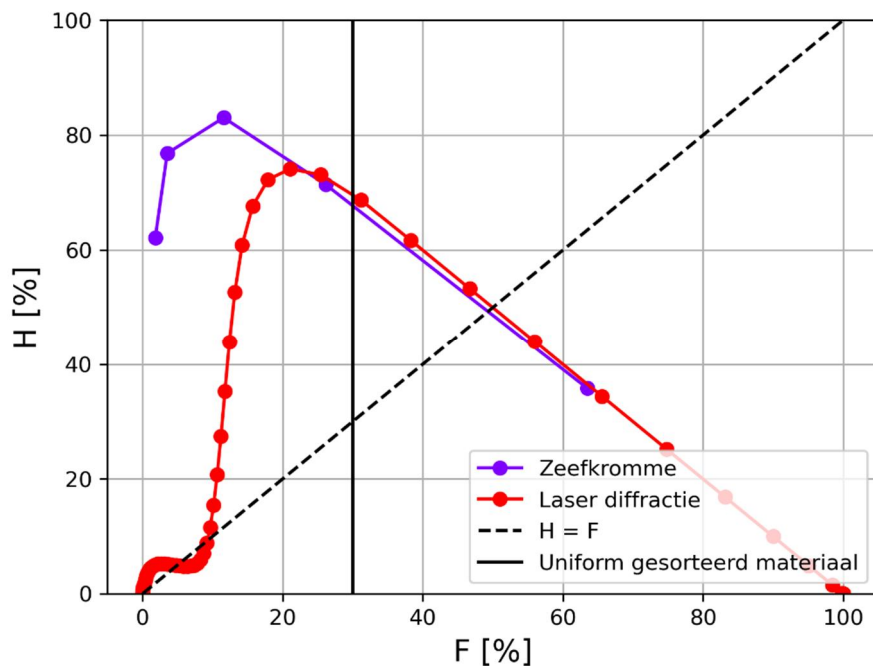
Figuur 0.45 Proef 06 – Uitwerking Kenney & Lau (1985) methode voor het monster gemaakt met zeefanalyse en laser diffractie.

De korrelverdeling van Figuur 0.43 is gebruikt om een Kenney & Lau (1985) analyse te maken en daardoor te voorspellen of het materiaal intern stabiel is. De data van de laser diffractie geeft een duidelijker beeld van de fijne gedeelte van het monster. De resultaten zijn weergegeven in Figuur 0.45, waar blijkt volgens de korrelverdeling van de laser diffractie dat het materiaal niet intern stabiel is.

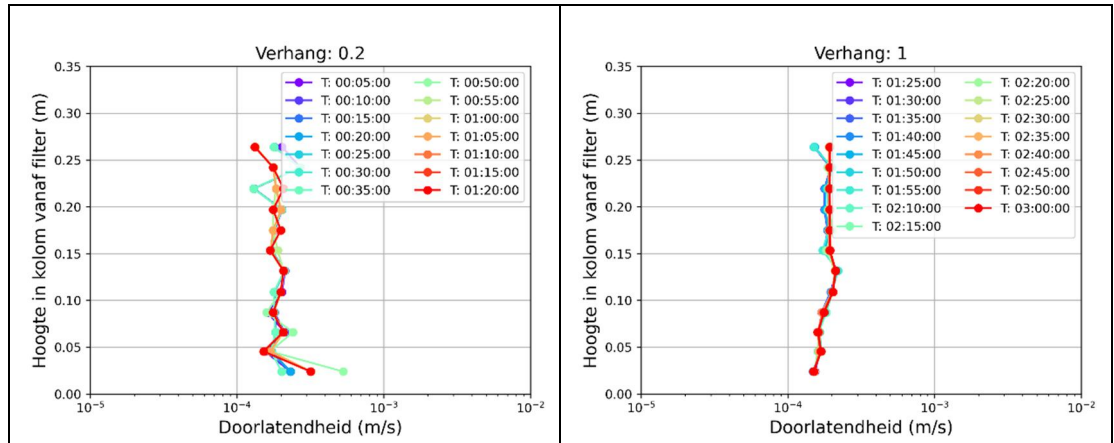
Figuur 0.46 Proef 06 – Doorlatendheid over de hoogte voor verschillende tijdstippen en verhangen.

Figuur 0.46 geeft het verloop van de doorlatendheid aan over de tijd. Op de x-as staat de doorlatendheid in m/s, en op de y-as is de hoogte van de kolom in meter weergegeven. Een plot is gemaakt voor elke meting, ongeveer elke 5 minuten. Uit de resultaten is af te leiden dat de doorlatendheid over de kolom kan veranderen vooral voor lage verhangen, dit is in Sectie 3.3 toegelicht. Verder is er weinig verandering in doorlatendheid over de tijd en voor een verhang van 1 bijna geen verandering ook over de hoogte van de kolom. Hiermee blijkt dat deze materiaal toch intern stabiel is ook al voldoet die niet aan de Kenney & Lau (1985) criteria.

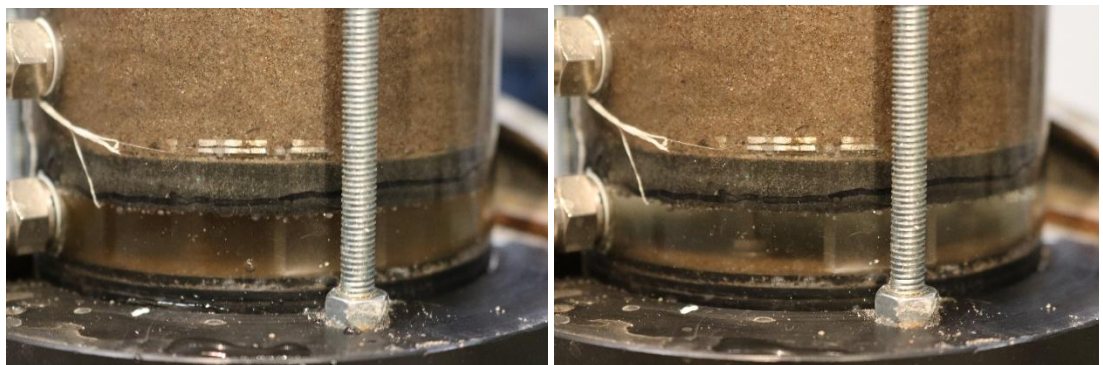
Figuur 0.47 Proef 06 – Foto gezoomd op de korrels aan de onderkant van het monster vóór (links) en na (rechts) de proef.

Met twee camera's zijn iedere minuut foto's gemaakt aan de onderkant van het monster ingezoomd om de korrel te zien (Figuur 0.47) en aan de bovenkant van het monster uitgezoomd om eventueel verzakkingen te zien (Figuur 0.48). Uit beide analyses blijkt dat er geen verandering heeft plaatsgevonden tijdens de proef.

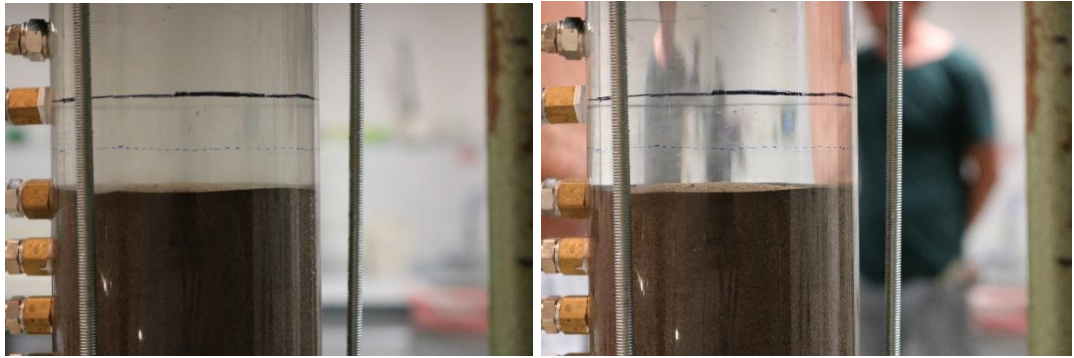
Figuur 0.48 Proef 06 – Foto van de bovenkant van het monster vóór (links) en na (rechts) de proef.

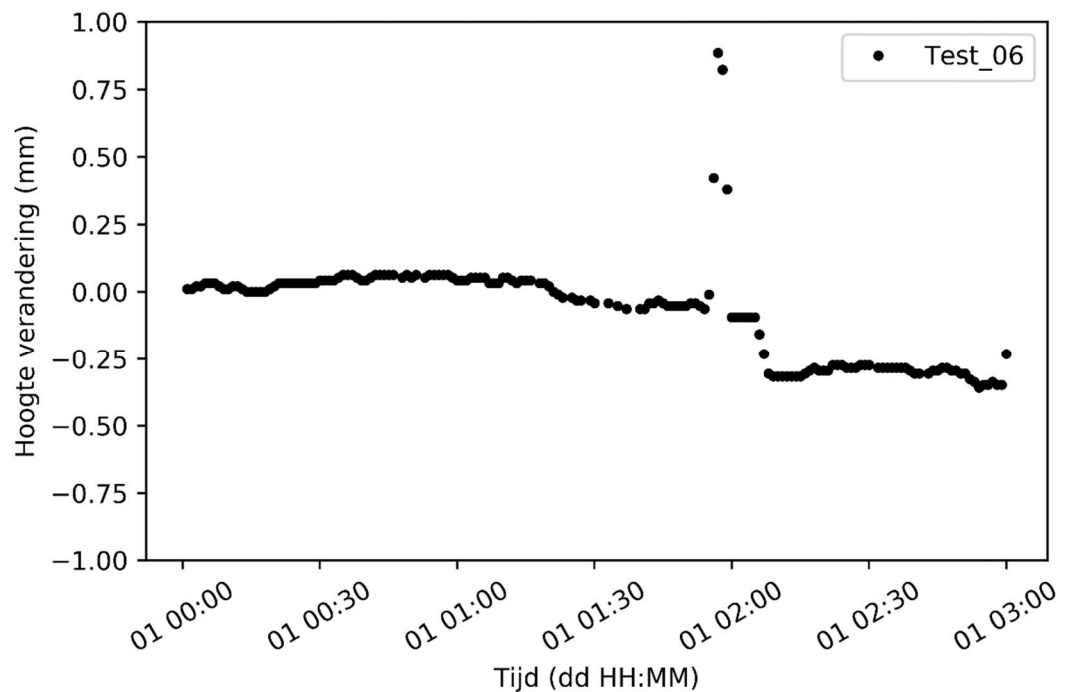
Figuur 0.49 Proef 06 – Hoogte verandering van het monster over de duur van de proef.

Met behulp van foto's van de bovenkant van het monster genomen elke minuut, was de hoogte verandering van het monster bepaald, dit is in Figuur 0.49 te zien. Hier zijn veel verschillende verschuivingen te zien. Dit komt doordat er veel verandering is in achtergrond verlichting. Door naar de verschilbeelden te kijken zie je een groot verschil in verlichting na ongeveer 50 min, rond 75 en 100 min en weer rond 110 en 120 min. Daarna weer rond 170 min. De verschuiving komt dus door deze verschillen in verlichting, het monster over de tijd toont geen verandering in hoogte.

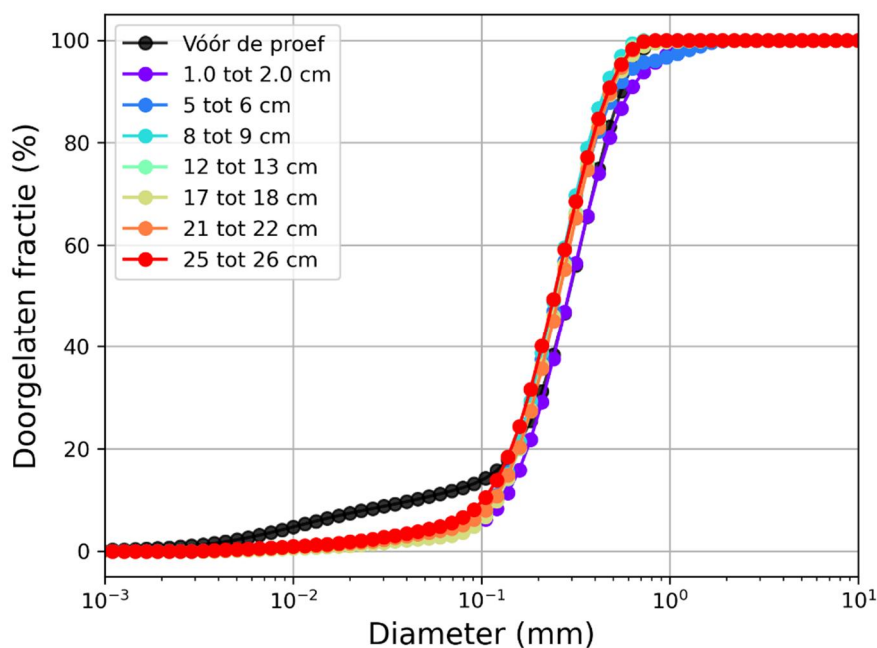
Figuur 0.50 Proef 06 – Korrelverdeling per laag na het einde van de proef. De lagen zijn vanaf de bovenkant van het monster gemeten.

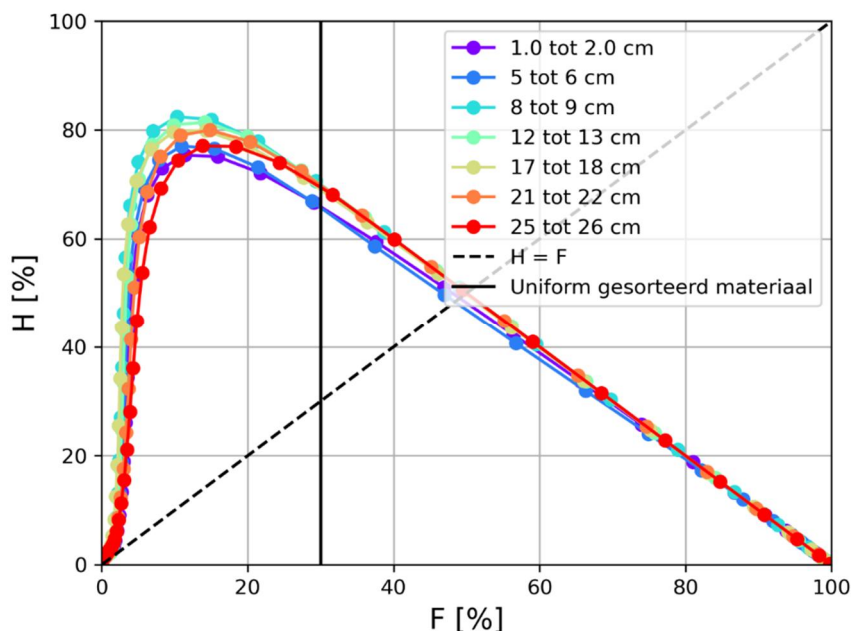
Figuur 0.51 Proef 06 – Kenney & Lau (1985) criteria per laag aan het einde van de proef. De lagen zijn vanaf de bovenkant van het monster gemeten.

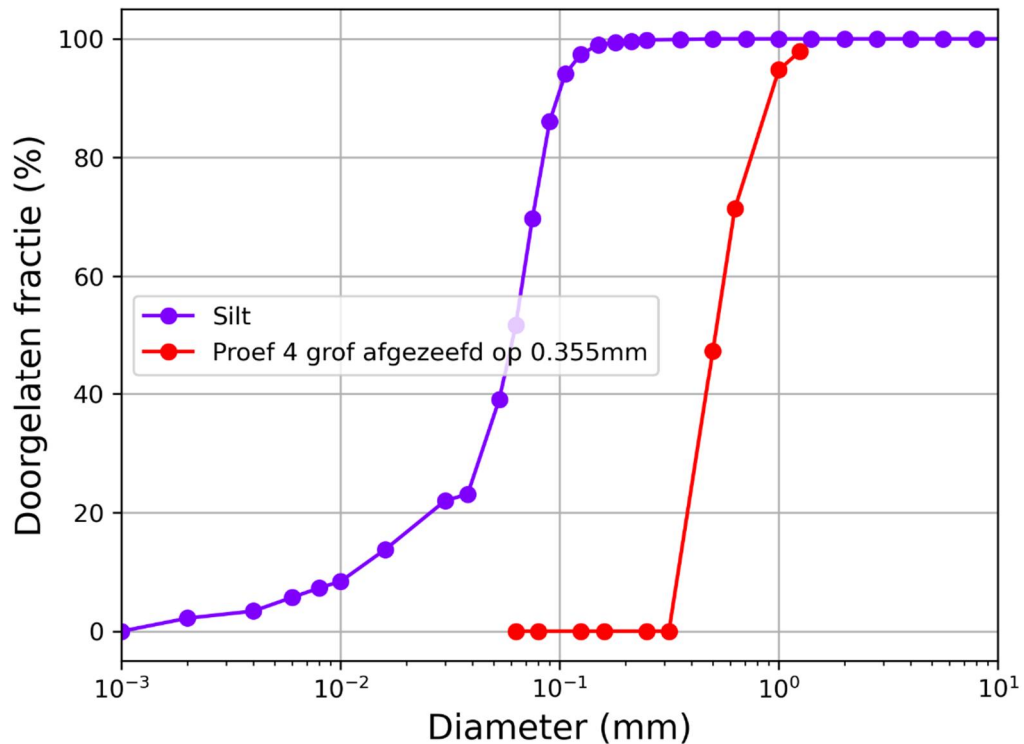
Figuur 0.52 Proef 07 – Korrelverdeling gemaakt met laser diffractie.

De zeefkromme van het bovenste en onderste materiaal is in Figuur 0.52 te zien en hun korrelgrootte voor verschillende massa-% is in Tabel 29 te zien.

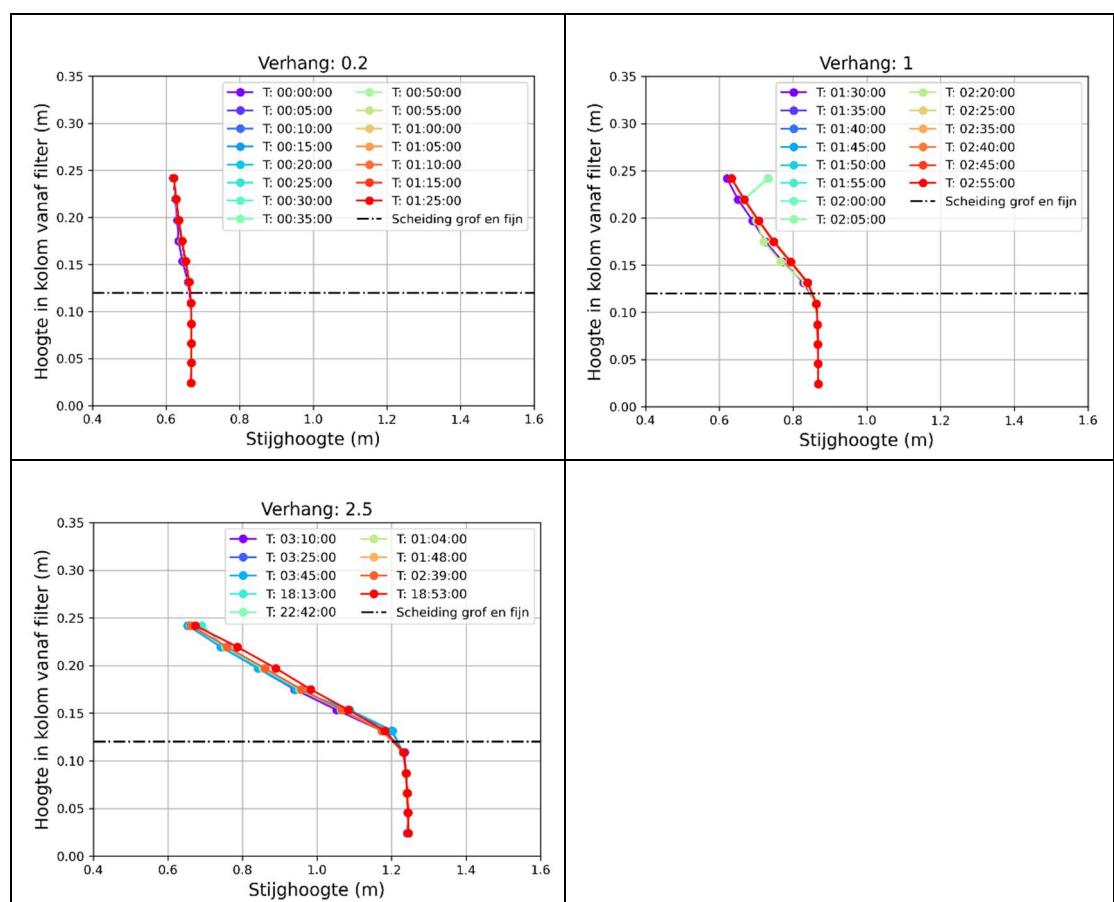
Figuur 0.53 Proef 07 – Stijghoogte voor verschillende verhangen over de kolom en over de tijd.

Figuur 0.53 geeft de stijghoogtemetingen aan in de loop van de tijd van proef 07 voor verschillende aangebrachte verhangen. Deze zijn voor een verhang van 0.2 constant over de tijd. Met een verhang van 1 en 2.5 worden de stijghoogtes een beetje hoger met de tijd bij de fijne fractie maar is constant bij de grover fractie: deze verhoging is echter erg klein en kan ook door meetnauwkeurigheid komen.

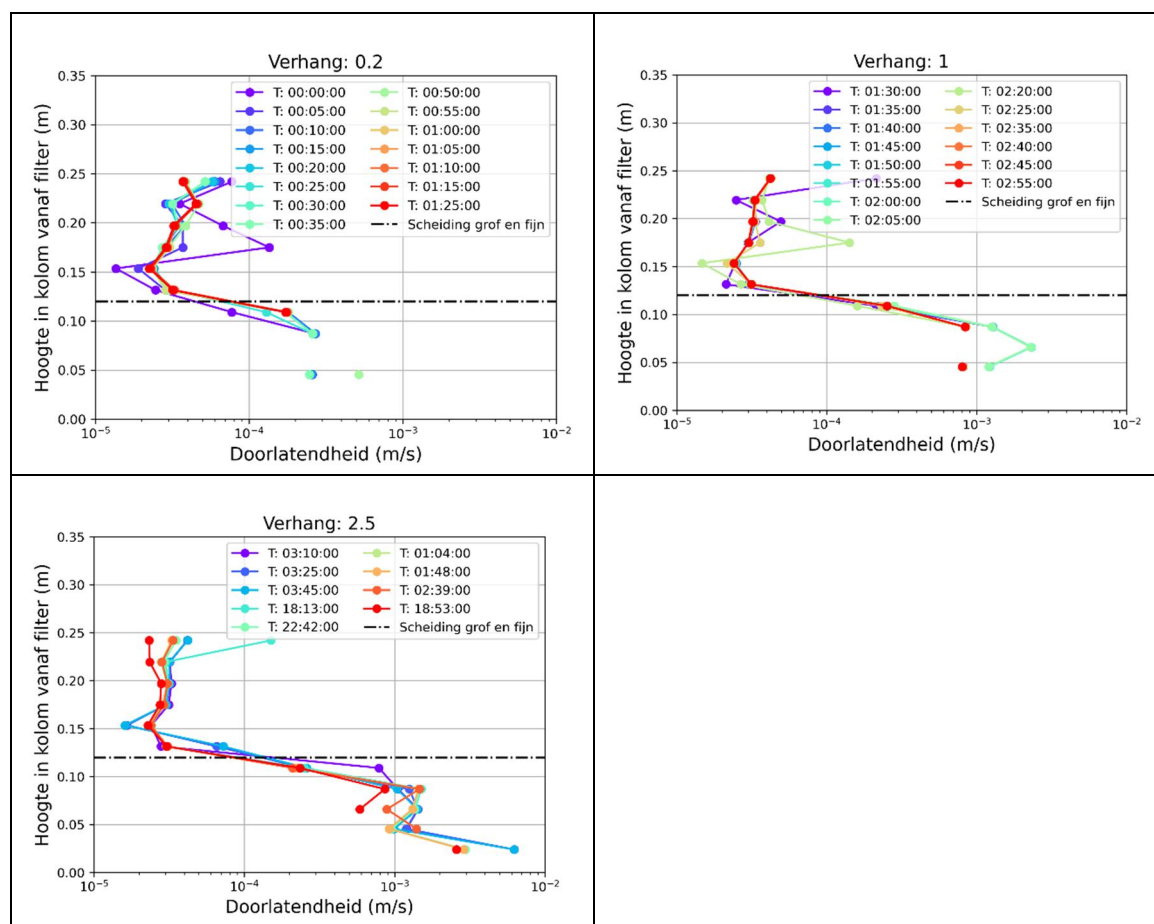
Figuur 0.54 Proef 07 – Doorlatendheid over de hoogte voor verschillende tijdstippen en verhangen.

Figuur 0.54 geeft het verloop van de doorlatendheid aan over de tijd. Op de x-as staat de doorlatendheid in m/s, en op de y-as is de hoogte van de kolom in meter weergegeven. Een line is gemaakt voor elke meting, en een plot is gemaakt per verhang. Uit de resultaten is af te leiden dat de doorlatendheid over de kolom kan veranderen vooral voor lage verhangen, dit is in Sectie 3.3 toegelicht. Verder zijn de veranderingen in de tijd niet heel consistent, waardoor het aan te duiden is dat het door meet onnauwkeurigheden komt. Voor metingen met een verhang van 2.5 kan aan de toplaag wel een kleine afname van doorlatendheid over de tijd worden gezien.

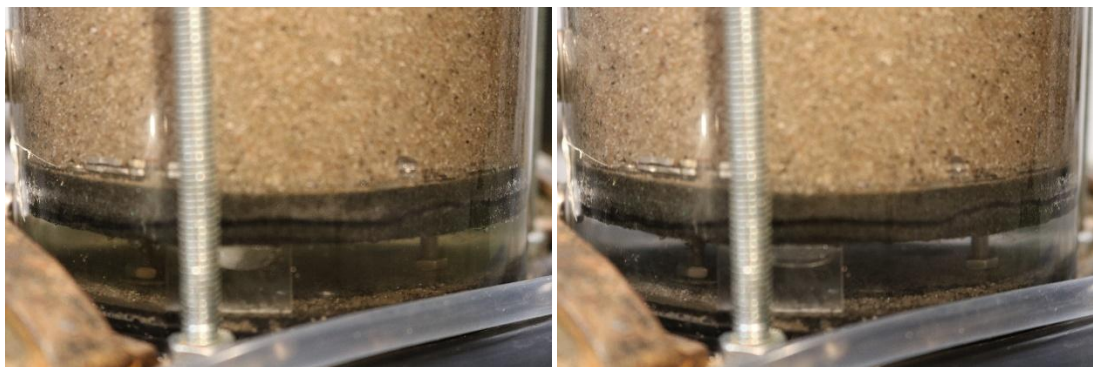
Figuur 0.55 Proef 07 – Foto gezoomd op de korrels aan de onderkant van het monster vóór (links) en na (rechts) de proef.

Met twee camera's zijn iedere minuut foto's gemaakt ingezoomd aan de onderkant van het monster om de individuele korrels te zien (Figuur 0.55) en aan de bovenkant van het monster uitgezoomd om eventueel verzakkingen te zien (Figuur 0.56).

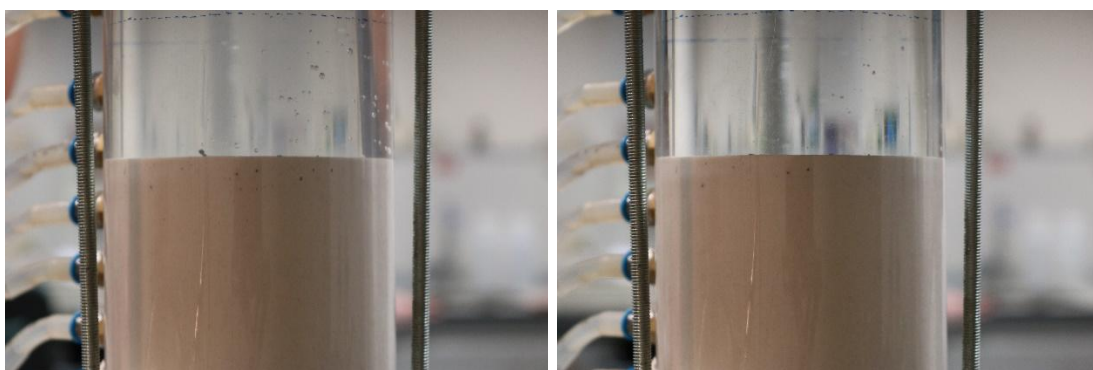
Figuur 0.56 Proef 07 – Foto van de bovenkant van het monster vóór (links) en na (rechts) de proef.

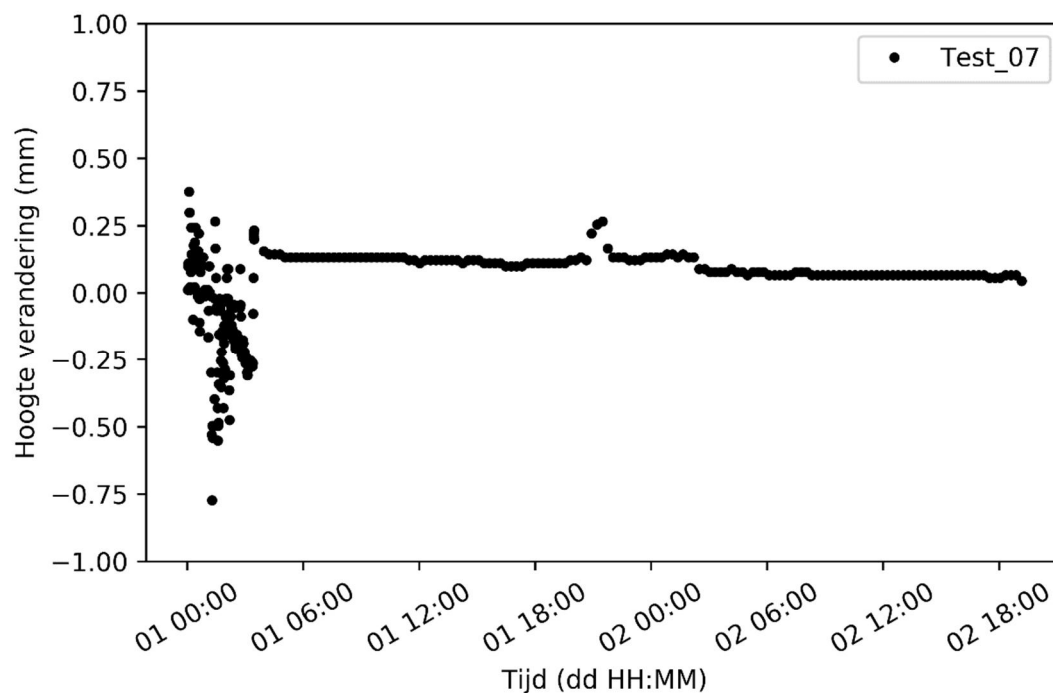
Figuur 0.57 Proef 07 – Hoogte verandering van het monster over de duur van de proef.

Met behulp van foto's van de bovenkant van het monster, was de hoogteverandering van het monster bepaald, dit is in Figuur 0.57 te zien. Deze figuur geeft in het begin al een verhoging van het monster omdat de eerste foto veel lichter is dan de rest. Daardoor is de hoogte van het monster in het begin overschat. Verder zijn in de eerste uren veel verandering in achtergrondverlichting wat terug te zien is in de verschilbeelden en verklaart waarom er zo veel verschuivingen zijn. Na ongeveer 18 uur, 1 dag en 1 uur, 1 dag en 10 uur zijn ook grote sprongen in verlichting terug te zien. Het monster over de tijd toont geen verandering in hoogte.

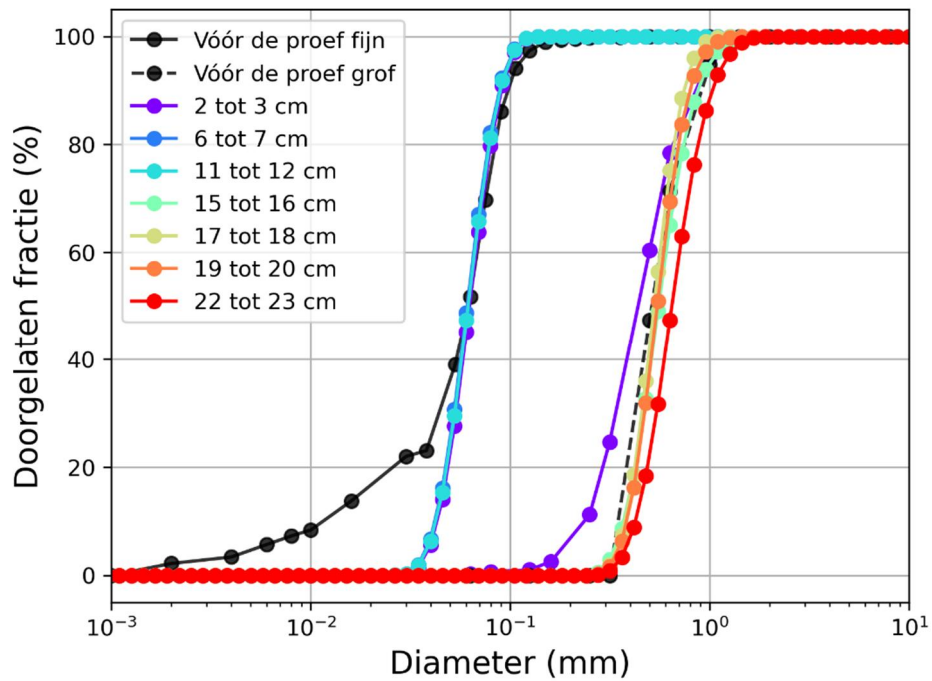
Figuur 0.58 Proef 07 – Korrelverdeling per laag na het einde van de proef. De lagen zijn vanaf de bovenkant van het monster gemeten.

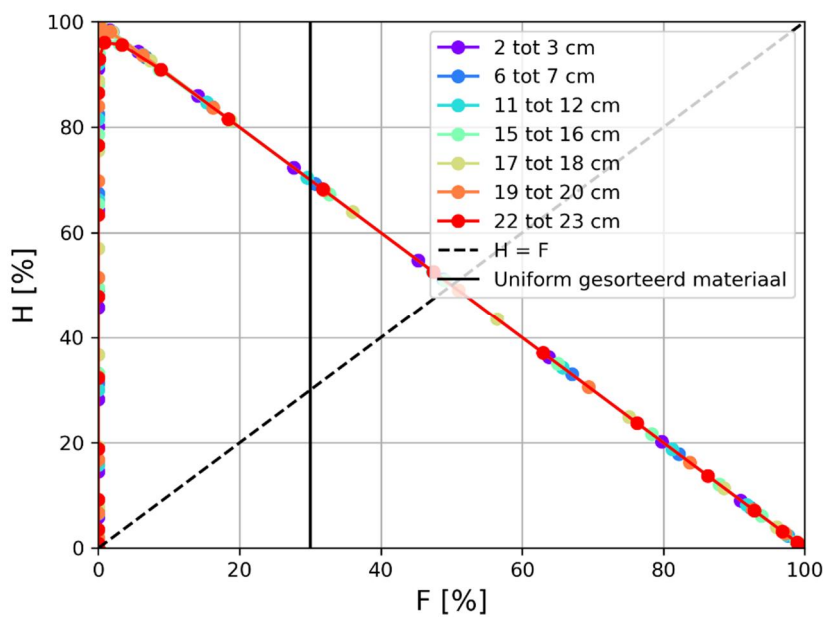
Figuur 0.59 Proef 07 – Kenney & Lau (1985) criteria per laag aan het einde van de proef. De lagen zijn vanaf de bovenkant van het monster gemeten.

Deze korrelverdelingen zijn gebruikt om per laag ook een Kenney & Lau (1985) analyse te maken (Figuur 0.59), waaruit blijkt geen stabiliteitsprobleem te zijn volgens Kenney & Lau (1985).

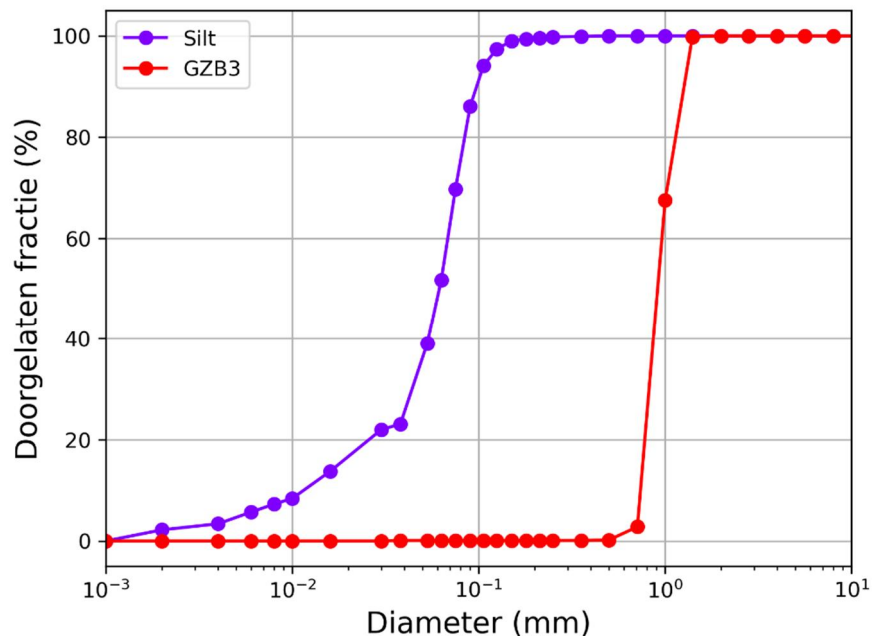
Figuur 0.60 Proef 08 – Korrelverdeling gemaakt met zeefanalyse.

De zeefkromme van het bovenste en onderste materiaal is in Figuur 0.60 te zien en hun korrelgrootte voor verschillende massa-% is in Tabel 34 te zien.

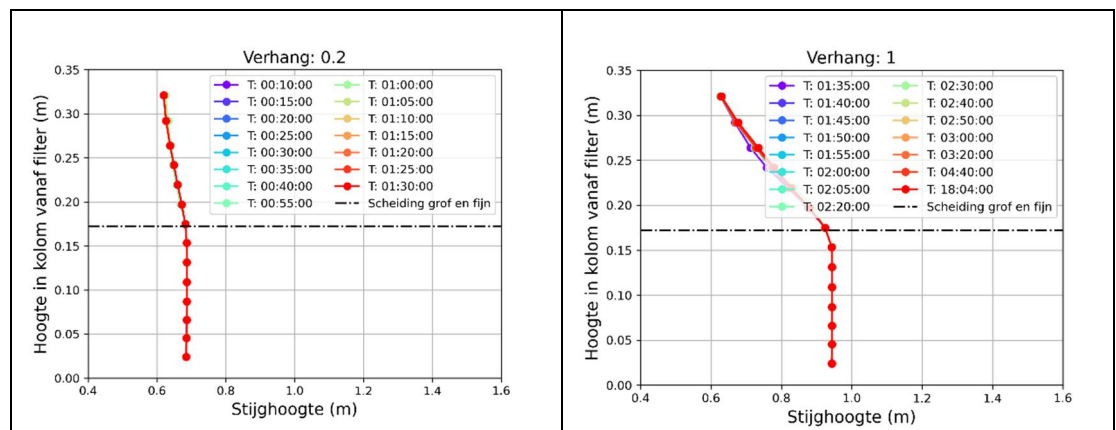
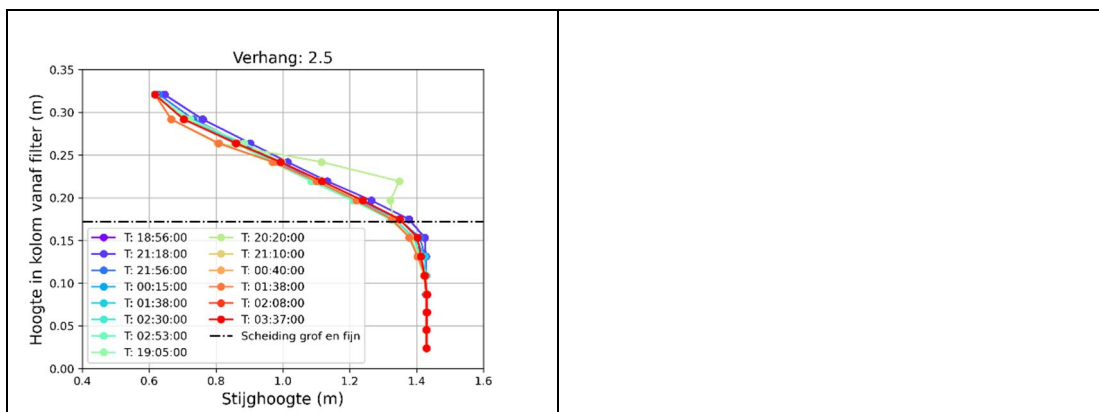
Figuur 0.61 Proef 08 – Stijghoogte voor verschillende verhangen over de kolom en over de tijd.

Figuur 0.61 geeft de stijghoogtemetingen aan in de loop van de tijd van proef 08 voor verschillende aangebrachte verhangen. Deze zijn voor een verhang van 0.2 en 1 redelijk constant over de tijd. Met een verhang van 2.5 neemt de stijghoogte een beetje af in de bovenste fijn deel van het monster terwijl aan de onderste grof deel blijft de stijghoogte constant over de tijd.

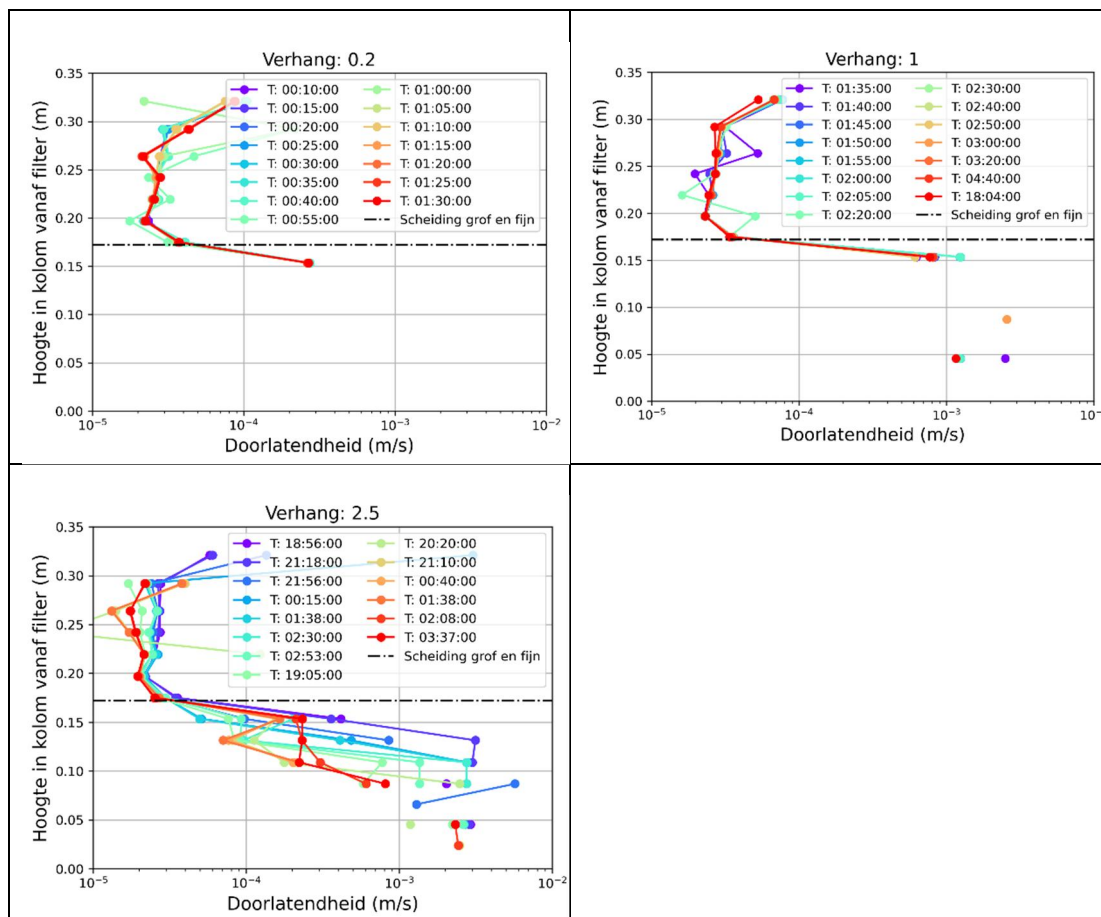
Figuur 0.62 Proef 08 – Doorlatendheid over de hoogte voor verschillende tijdstippen en verhangen.

Figuur 0.62 geeft het verloop van de doorlatendheid aan over de tijd. Op de x-as staat de doorlatendheid in m/s, en op de y-as is de hoogte van de kolom in meter weergegeven. Uit de resultaten is af te leiden dat de doorlatendheid over de kolom kan veranderen vooral voor lage verhangen, dit is in Sectie 3.3 toegelicht. Met een verhang van 0.2 en 1 is er geen duidelijk trend in verandering van de doorlatendheid. Met een verhang van 2.5 neemt de doorlatendheid aan de top van het monster wel af in de tijd. Dit is te verklaren door de inspoeling van fijn materiaal in het grove materiaal.

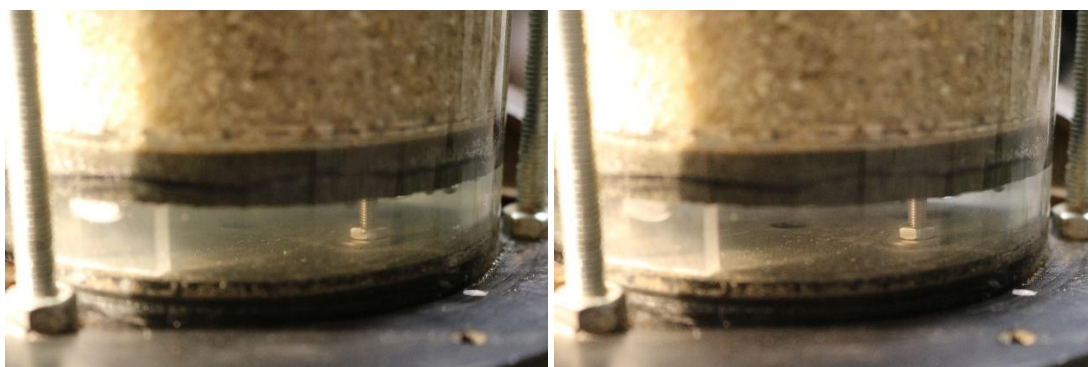
Figuur 0.63 Proef 08 – Foto gezoomd op de korrels aan de onderkant van het monster vóór (links) en na (rechts) de proef.

Met twee camera's zijn iedere minuut foto's gemaakt aan de onderkant van het monster ingezoomd om de individuele korrel te zien (Figuur 0.63) en aan de bovenkant van het monster uitgezoomd om eventueel verzakkingen te zien (Figuur 0.64). Uit beide analyses blijkt dat er geen verandering heeft plaatsgevonden tijdens de proef.

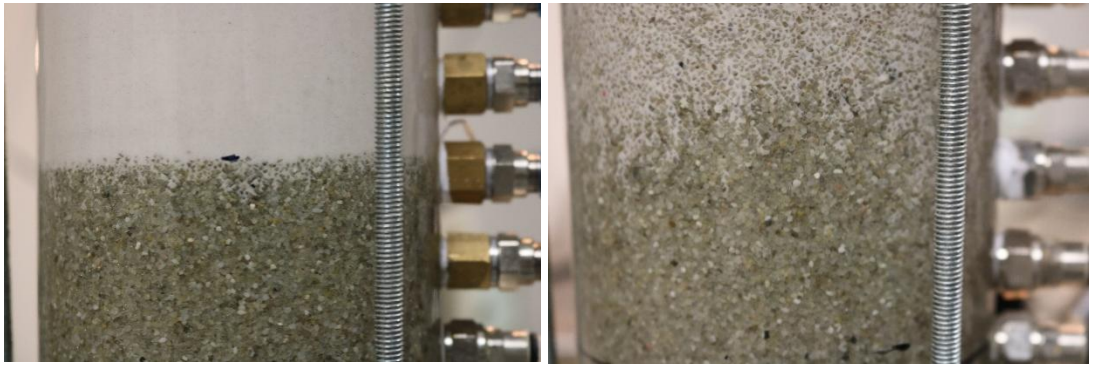
*Figuur 0.64 Proef 08 – Foto van de scheiding tussen grof en fijn vóór (links) en na (rechts) de proef. De camera is naar beneden geschoven na 3 dagen en 18 uur om de onderkant van de infiltratie te zien.*

Met Figuur 0.65 is het al duidelijk te zien dat er een verlaging van de hoogte van het monster heeft plaats gevonden en dat de fijne materiaal in het grover materiaal is ingespoeld (ook zichtbaar met Figuur 0.64). Met behulp van foto's van de bovenkant van het monster, was de hoogteverandering van het monster bepaald, dit is in Figuur 0.66 te zien. In deze figuur is een verlaging van ongeveer 15 mm gemeten van de hoogte van het monster. Deze verlaging is ook duidelijk terug te zien in de foto's.

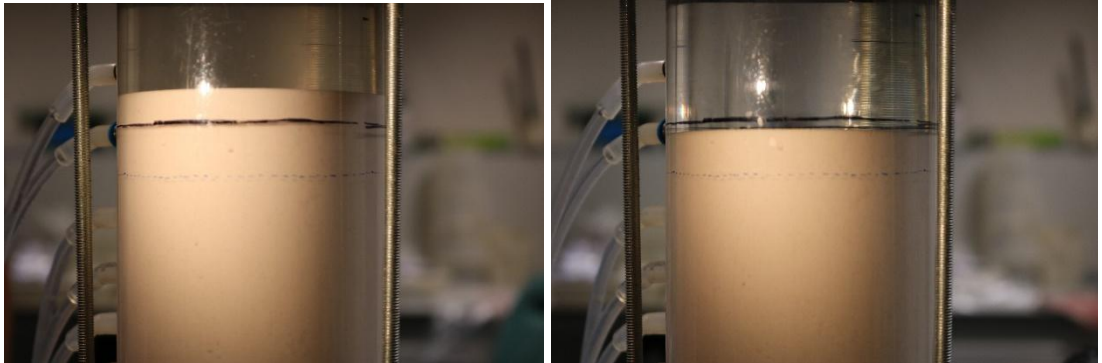
*Figuur 0.65 Proef 08 – Foto van de bovenkant van het monster vóór (links) en na (rechts) de proef.*

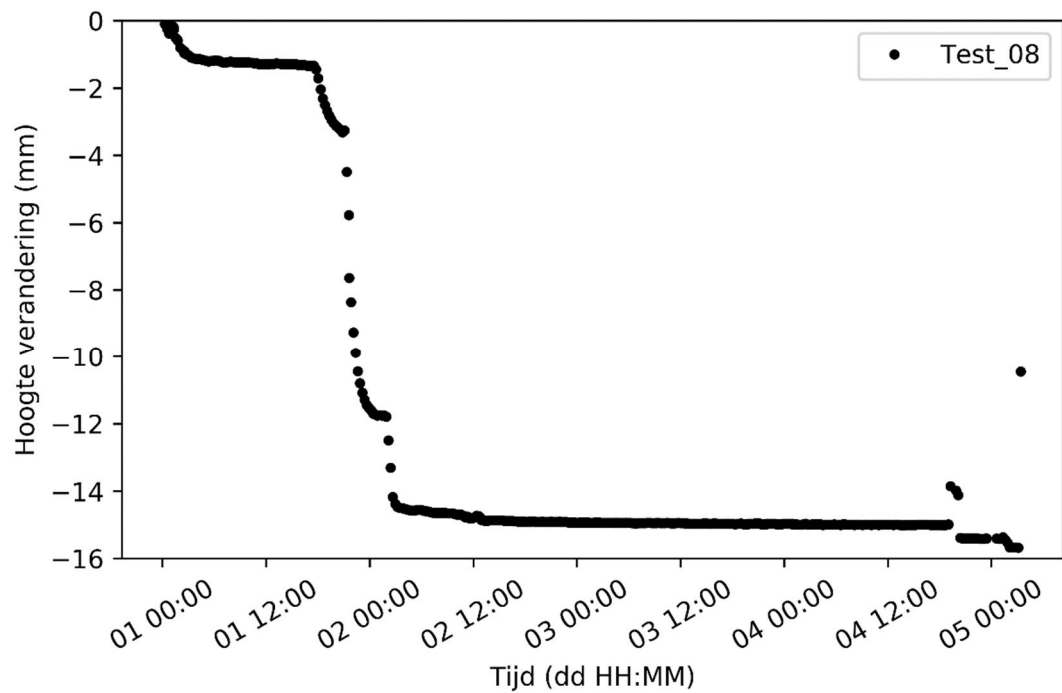
Figuur 0.66 Proef 08 – Hoogte verandering van het monster over de duur van de proef.

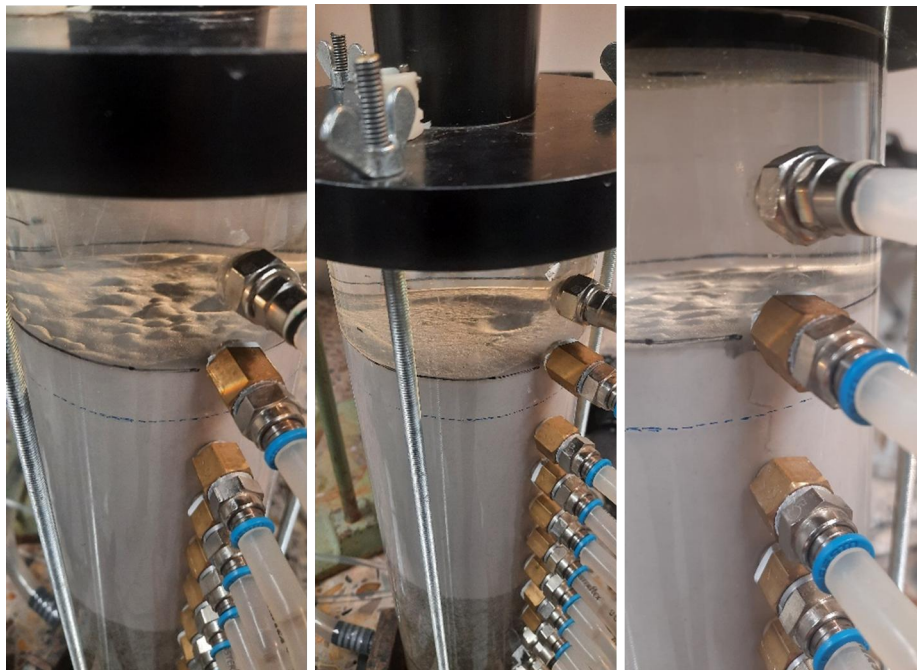
Figuur 0.67: Volume veranderingen aan de bovenkant van het monster tijdens proef 08.

Verder is tijdens de proef piping ontstaan bij de bovenste stijgbuisje (zie midden foto van Figuur 0.67) door de wisselen van stromingsrichting. Door de retourstroming zijn ook luchtbelllen ontstaan.

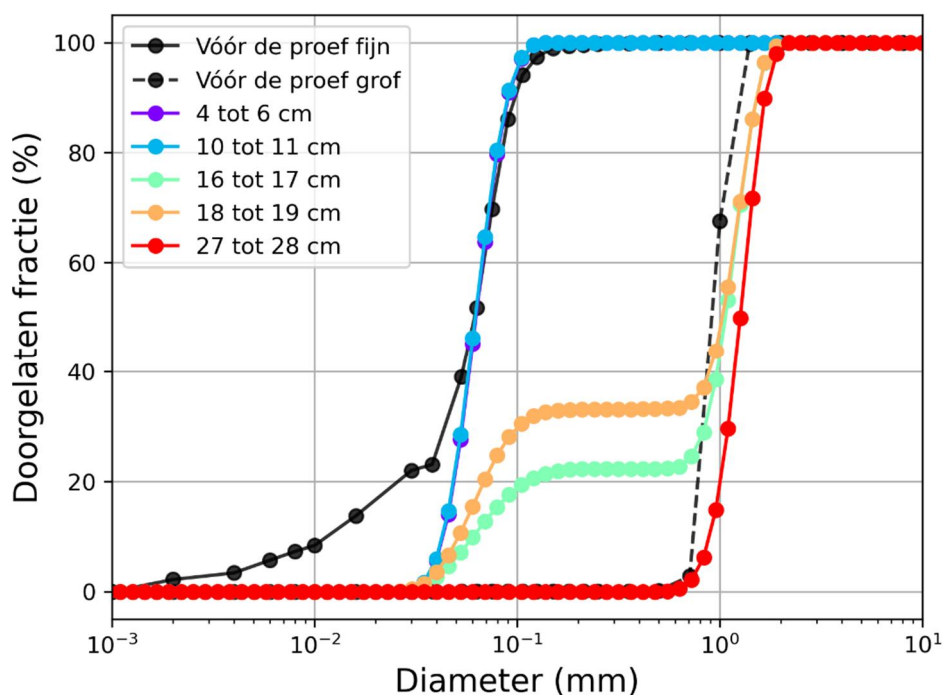
Figuur 0.68 Proef 08 – Korrelverdeling per laag na het einde van de proef. De lagen zijn vanaf de bovenkant van het monster gemeten.

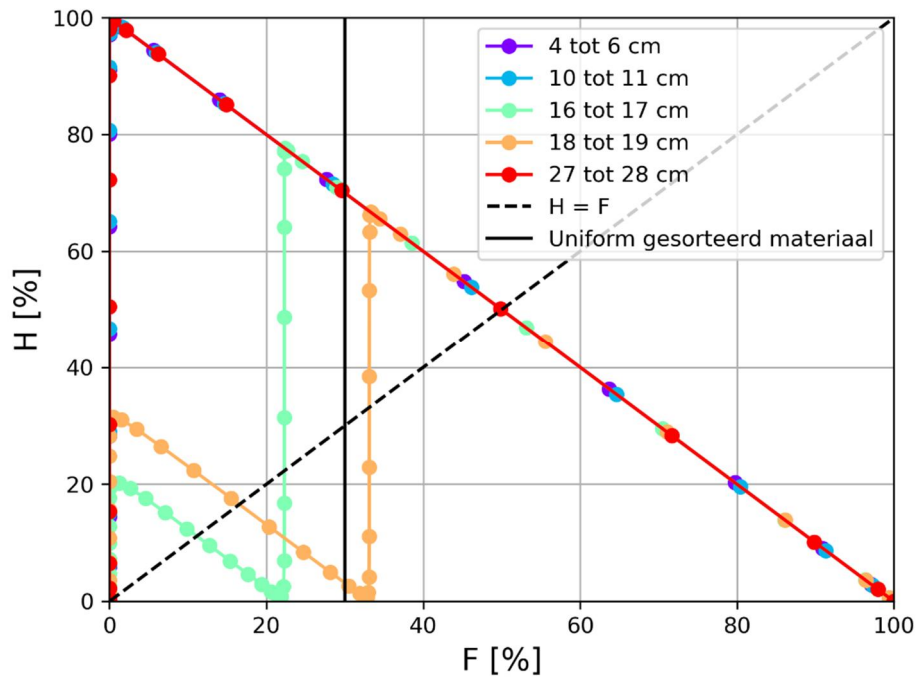
Figuur 0.69 Proef 08 – Kenney & Lau (1985) criteria per laag aan het einde van de proef. De lagen zijn vanaf de bovenkant van het monster gemeten.

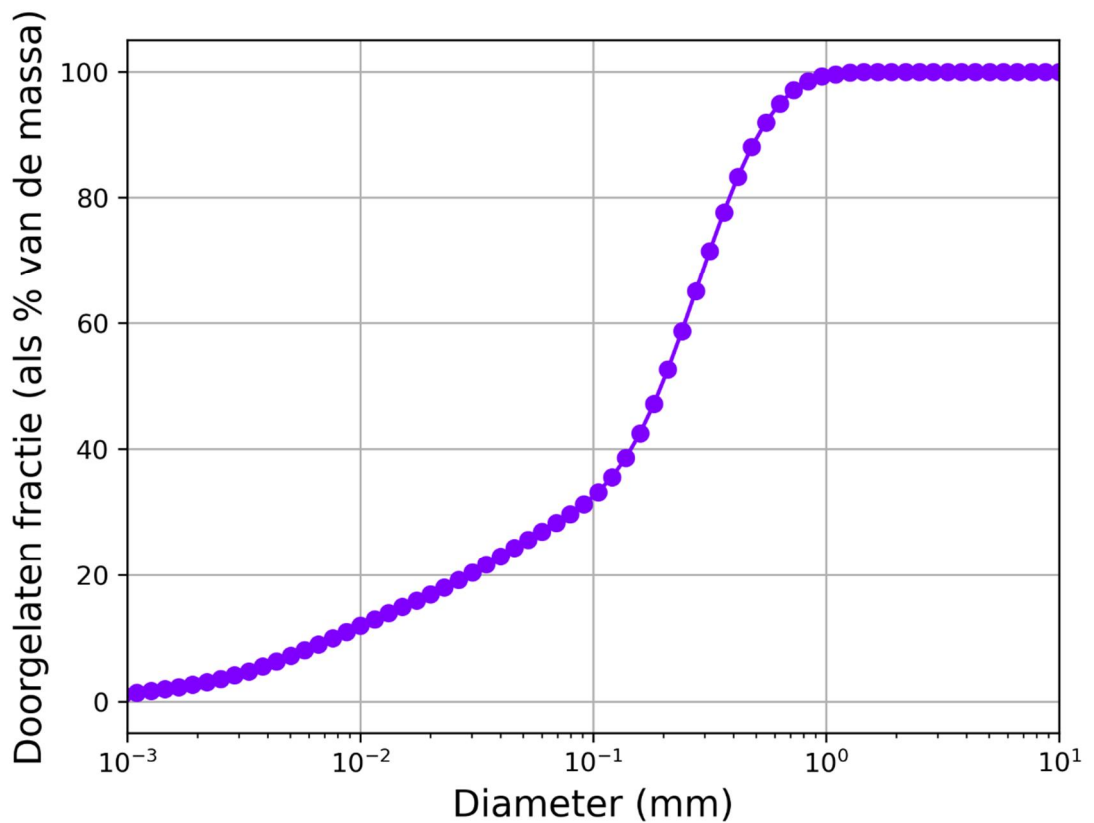
De zeefkromme van het monster is in Figuur 0.70 te zien en de korrelgrootte voor verschillende massa-% is in Tabel 39 te zien. De korrelverdeling is gevonden met een laser diffractie.

Figuur 0.70 Proef 09 – Korrelverdeling gemaakt met laser diffractie.

De zeefkromme van Figuur 0.70 is gebruikt om een Kenney & Lau (1985) analyse te maken en daardoor te voorspellen of het materiaal intern stabiel is. De resultaten zijn weergegeven in Figuur 0.72, waar blijkt dat het materiaal niet intern stabiel is.

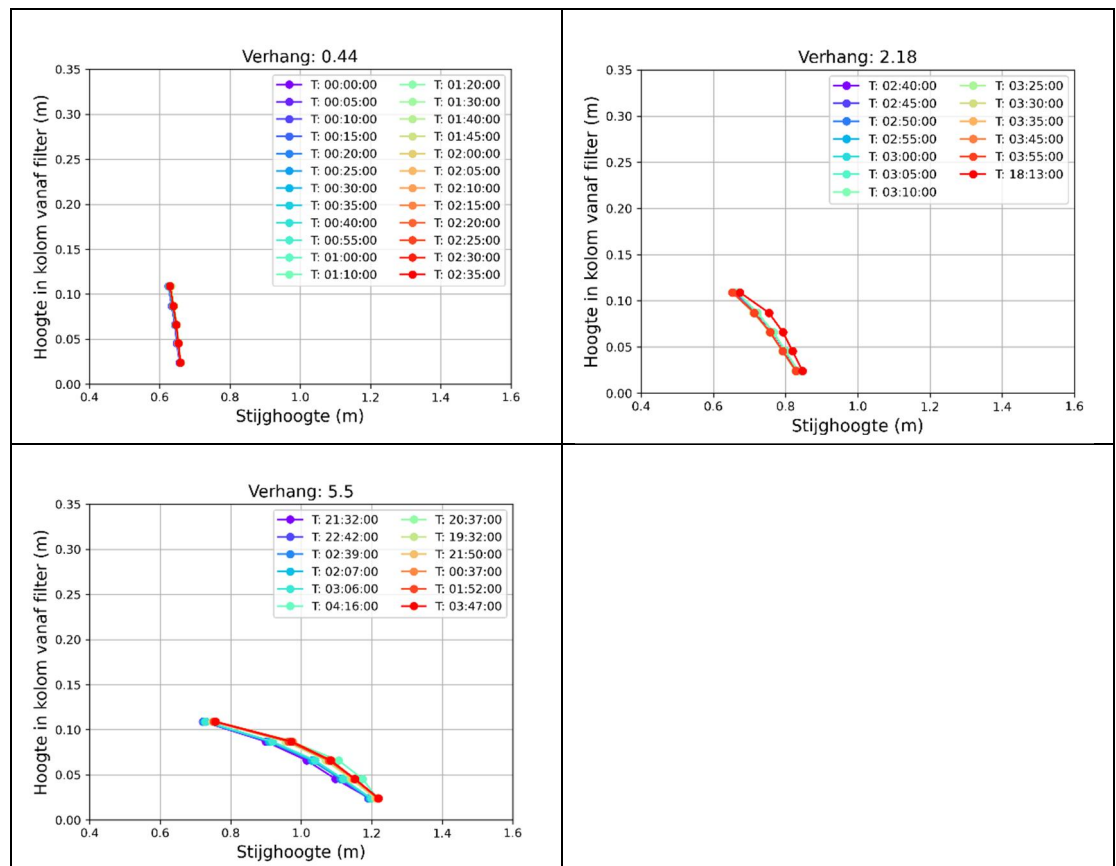
Figuur 0.71 geeft de stijghoogtemetingen aan in de loop van de tijd van proef 09 voor verschillende aangebrachte verhangen. Deze zijn voor een verhang van 0.44 constant over de tijd. Met een verhang van 2.18 wijken de stijghoogte een klein beetje af na 18 uur en 13 min. Bij het hoge verhang zie je wat verhoging in stijghoogte over de tijd aan de bovenkant van het monster, wat erop duidt dat het bovenste gedeelte van het monster iets minder doorlatend wordt ten opzichte van het onderste gedeelte.

Figuur 0.71 Proef 09 – Stijghoogte voor verschillende verhangen over de kolom en over de tijd.

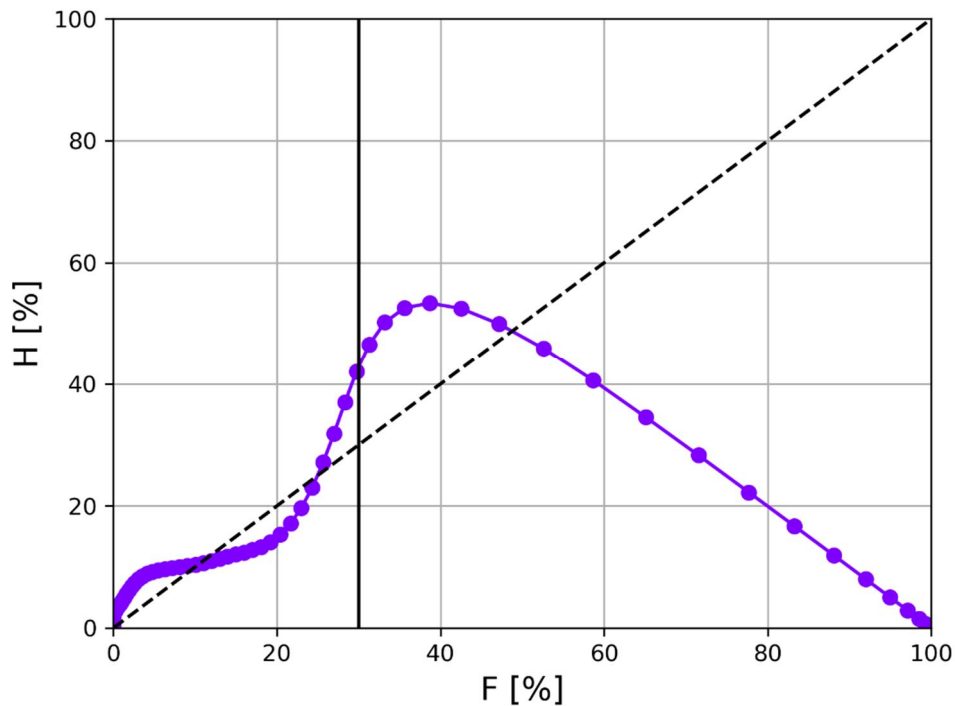
Figuur 0.72 Proef 09 – Uitwerking Kenney & Lau (1985) methode voor het monster gemaakt met laser diffractie.

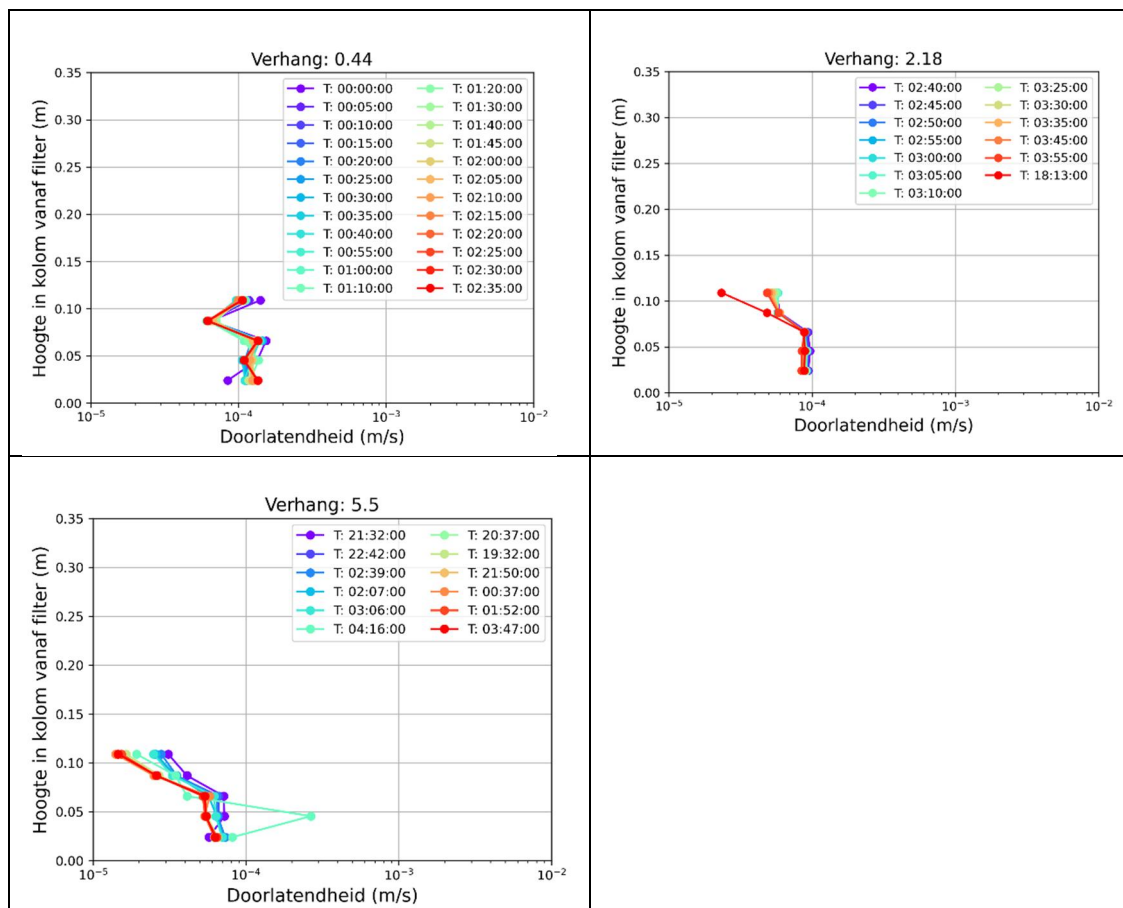
Figuur 0.73 geeft het verloop van de doorlatendheid aan over de tijd. Op de x-as staat de doorlatendheid in m/s, en op de y-as is de hoogte van de kolom in meters weergegeven. Een plot is gemaakt voor elke meting, ongeveer elke 5 minuten. Uit de resultaten is af te leiden dat de doorlatendheid over de kolom kan veranderen vooral voor lage verhangen, dit is in Sectie 3.3 toegelicht. Verder lijkt de top van het monster bij een verhang van 2.18 te verstoppert over de tijd. Bij een verhang van 5.5 is er een duidelijke verlaging van de doorlatendheid, iets meer aan de bovenkant dan de onderkant, waaruit is te concluderen dat het materiaal verstopt aan de bovenkant.

Figuur 0.73 Proef 09 – Doorlatendheid over de hoogte voor verschillende tijdstippen en verhangen.

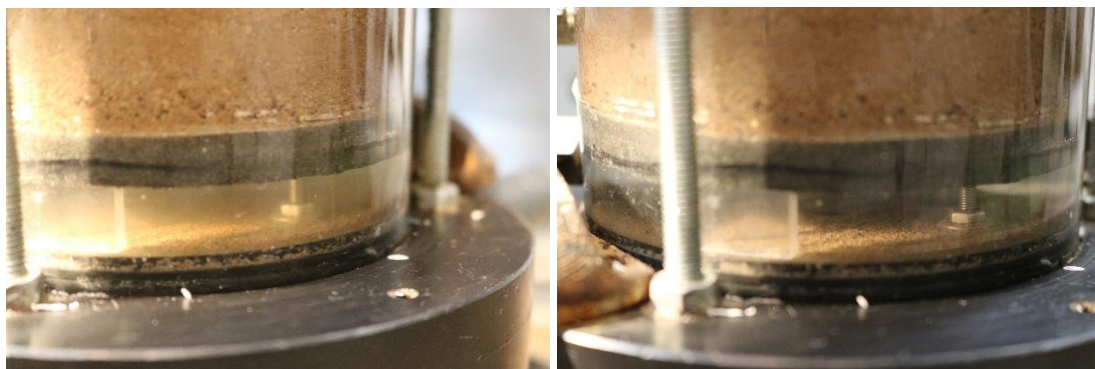
Met twee camera's zijn iedere minuut foto's gemaakt aan de onderkant van het monster ingezoomd om de individuele korrels te zien (Figuur 0.74) en aan de bovenkant van het monster uitgezoomd om eventueel verzakkingen te zien (Figuur 0.75). Uit beide analyses blijkt dat er geen verandering heeft plaatsgevonden tijdens de proef.

Figuur 0.74 Proef 09 – Foto gezoomd op de korrels aan de onderkant van het monster vóór (links) en na (rechts) de proef.
