# Verdiepend schade-onderzoek Kanaal Almelo - De Haandrik

Definitief eindrapport piping, veen, schadeoorzaken, effect kanaalpeil

| <b>Opdrachtgever</b> | Provincie Overijssel |
| <b>Trefwoorden</b> | Kanaal Almelo – De Haandrik, schade, faalmechanismen, baggeren, damwanden, piping, grondwater, grondonderzoek, bodemdaling veen |

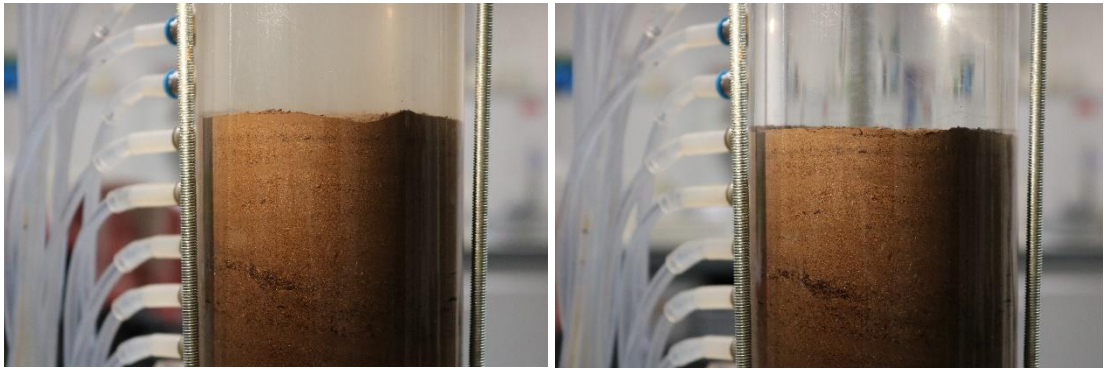
Figuur 0.75 Proef 09 – Foto van de bovenkant van het monster vóór (links) en na (rechts) de proef.

Met twee camera's zijn iedere minuut foto's gemaakt aan de onderkant van het monster ingezoomd om de individuele korrels te zien (Figuur 0.74) en aan de bovenkant van het monster uitgezoomd om eventueel verzakkingen te zien (Figuur 0.75). Uit beide analyses blijkt dat er geen verandering heeft plaatsgevonden tijdens de proef.

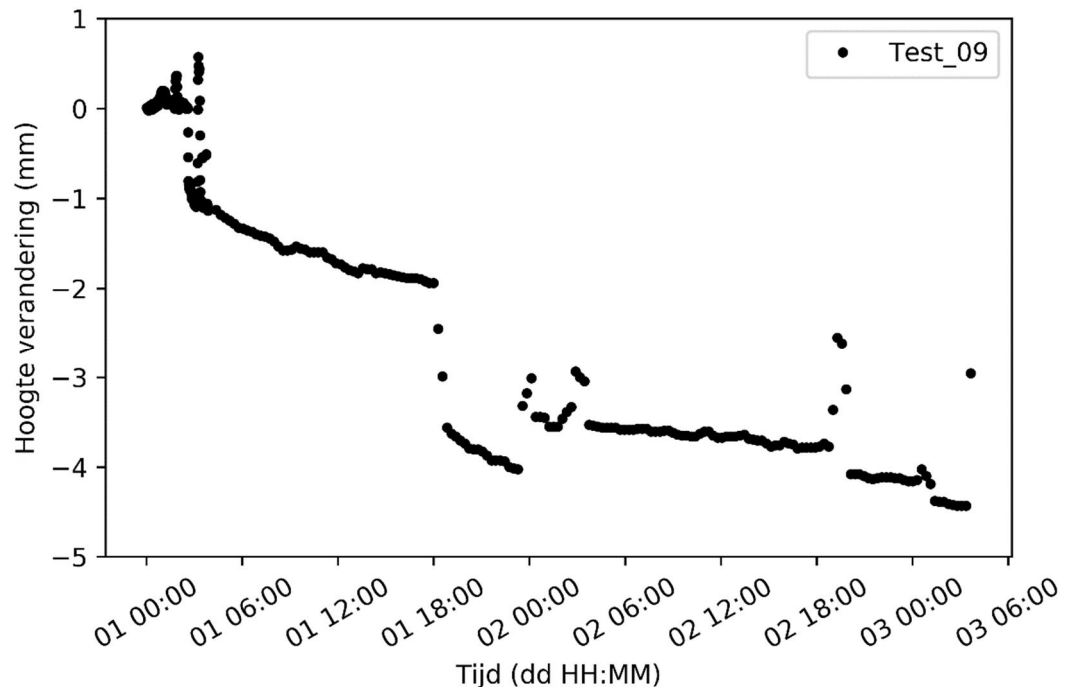
Met behulp van foto's van de bovenkant van het monster, was de hoogteverandering van het monster bepaald, dit is in Figuur 0.76 te zien. Deze figuur geeft in het begin veel veranderingen door een verschil in verlichting en niet door verandering in hoogte van het monsters. In de foto's zijn twee verlagingen te zien, één kleine na 24 uur en één grotere na 1 dag en 12 uur. Beide verlagingen zijn in de order van 0.1 mm. Andere verlagingen zijn door onnauwkeurigheden veroorzaakt. Verder zijn verhoging te zien in het monster waarschijnlijk door de retourstromingen.

Figuur 0.76 Proef 09 – Hoogte verandering van het monster over de duur van de proef.

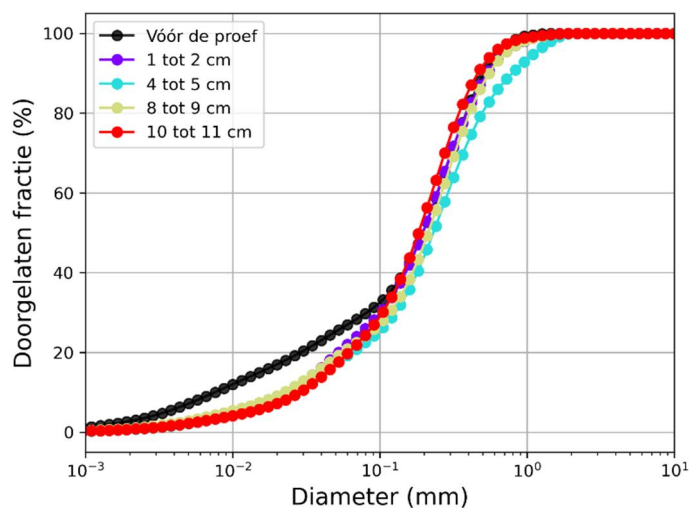
Figuur 0.77 Proef 09 – Korrelverdeling per laag na het einde van de proef. De lagen zijn vanaf de bovenkant van het monster gemeten.

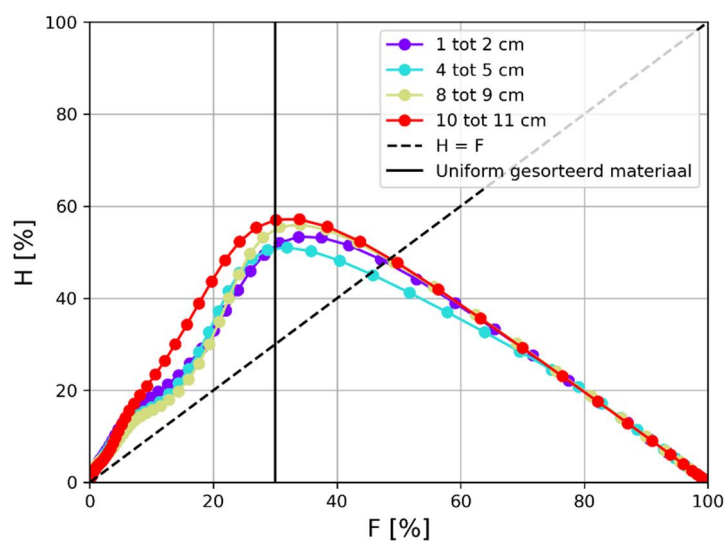
Figuur 0.78 Proef 09 – Kenney & Lau (1985) criteria per laag aan het einde van de proef. De lagen zijn vanaf de bovenkant van het monster gemeten.

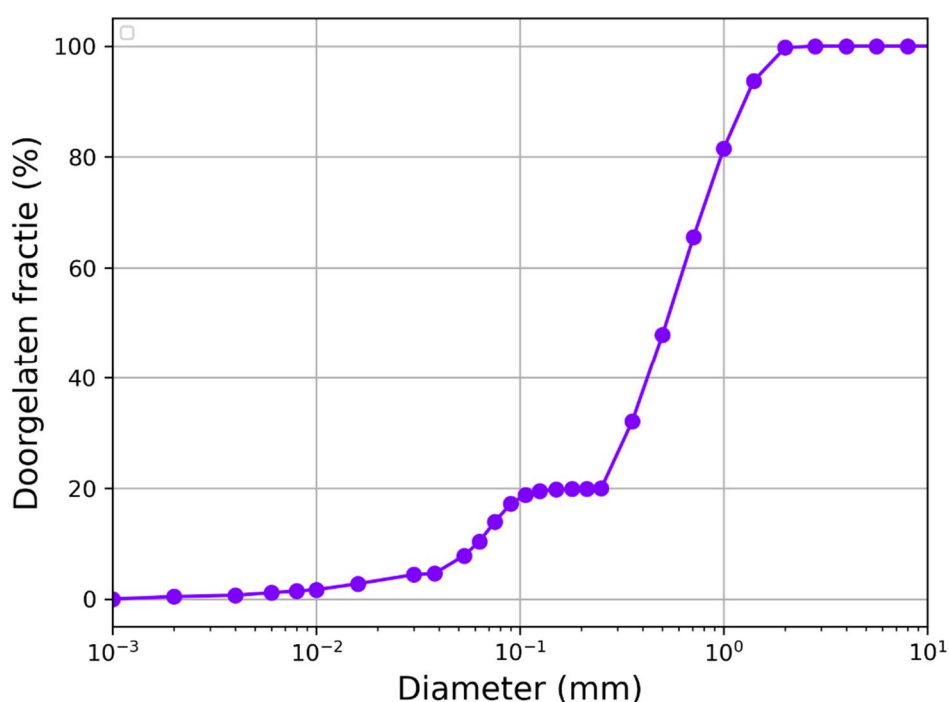
De zeefkromme van het monster is in Figuur 0.79 te zien en de korrelgrootte voor verschillende massa-% is in Tabel 43 te zien.

Figuur 0.79 Proef 10 – Korrelverdeling gemaakt met laser diffractie.

De zeefkromme van Figuur 0.79 is gebruikt om een Kenney & Lau (1985) analyse te maken en daardoor te voorspellen of het materiaal intern stabiel is. De resultaten zijn weergegeven in Figuur 0.81, waar blijkt dat het materiaal intern instabiel is.

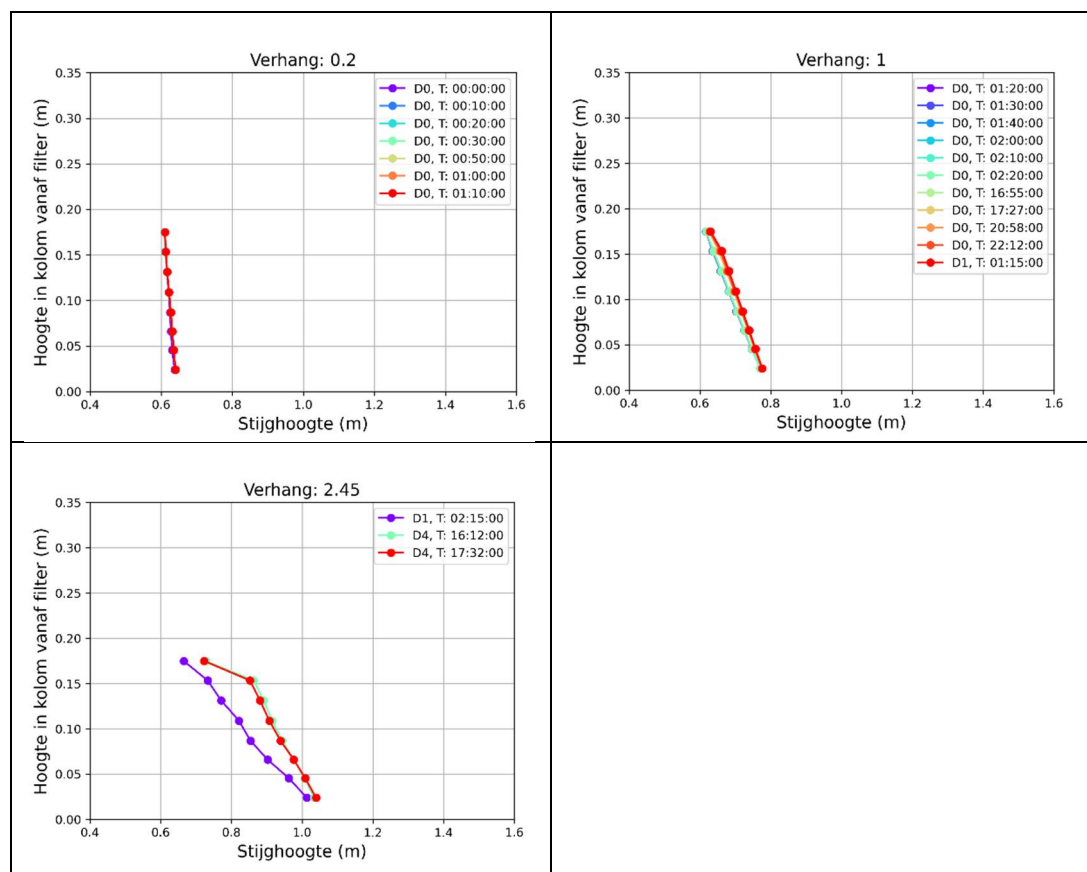
Figuur 0.80 geeft de stijghoogtemetingen aan in de loop van de tijd van proef 10 voor verschillende aangebrachte verhangen. Deze is voor een verhang van 0.2 constant over de tijd. Bij een verhang van 1 is een kleine afwijking van de stijghoogte in de tijd te zien, waarbij het verhang wat kleiner wordt over de onderkant van het monster en wat groter over de bovenkant. Bij een verhang van 2.45 is er een grote verandering in het stijghoogteverloop te zien. De verdeling van stijghoogte wordt iets meer uniform in de tijd.

Figuur 0.80 Proef 10 – Stijghoogte voor verschillende verhangen over de kolom en over de tijd.

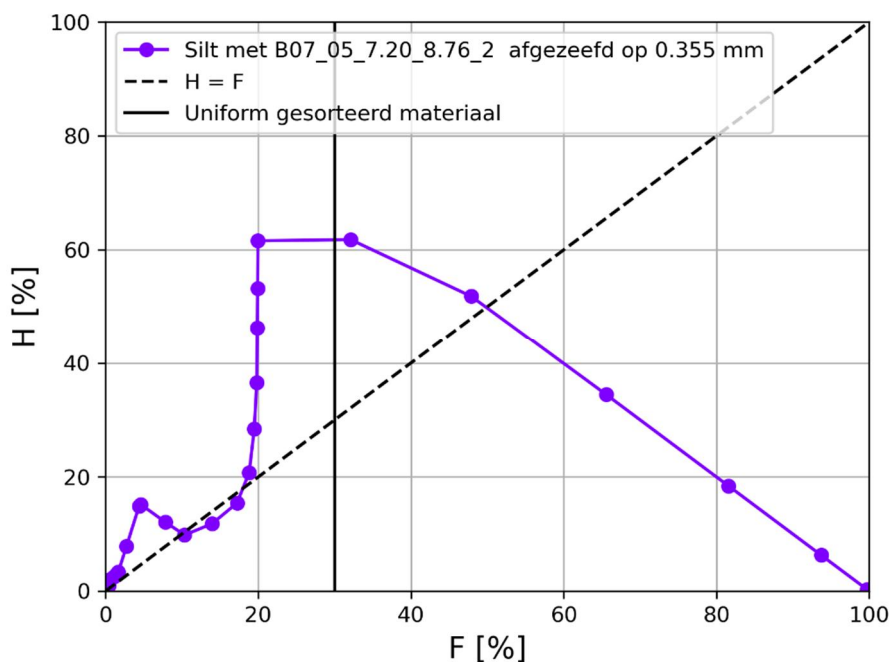
Figuur 0.81 Proef 10 – Uitwerking Kenney & Lau (1985) methode voor het monster gemaakt met zeefanalyse en laser diffractie.

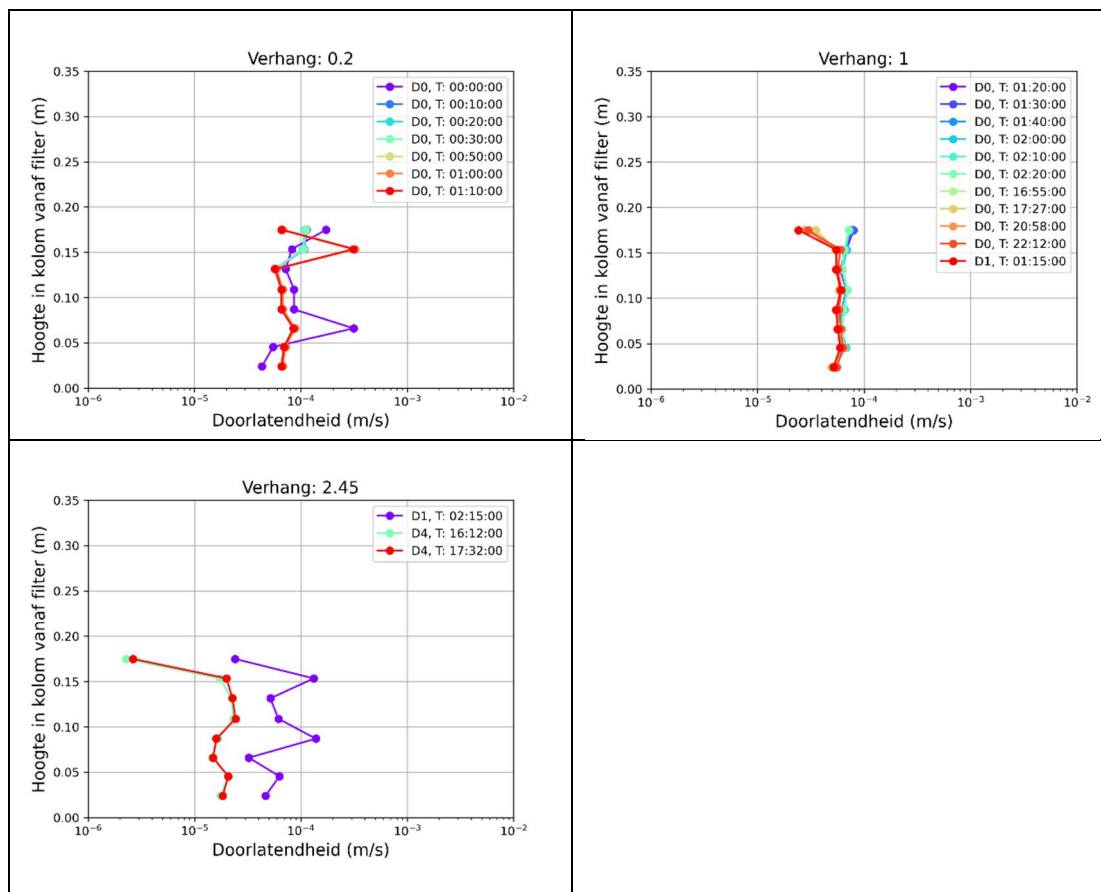
Figuur 0.82 geeft het verloop van de doorlatendheid aan over de tijd. Op de x-as staat de doorlatendheid in m/s, en op de y-as is de hoogte van de kolom in meters weergegeven. Een plot is gemaakt voor elke meting. Uit de resultaten is af te leiden dat de doorlatendheid over de kolom spreiding vertoont, vooral voor lage verhangen, dit is in Sectie 3.3 toegelicht. Verder lijkt de top van het monster bij een verhang van 1 te verstoppert over de tijd. Bij een verhang van 2.45 is er een duidelijke verlaging van de doorlatendheid over het hele monster.

Figuur 0.82 Proef 10 – Doorlatendheid over de hoogte voor verschillende tijdstippen en verhangen.

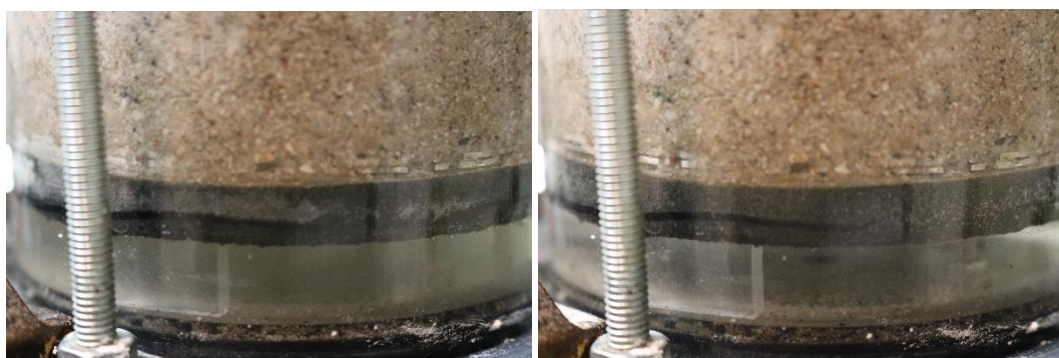
Met twee camera's zijn iedere minuut foto's gemaakt aan de onderkant van het monster ingezoomd om de individuele korrels te zien (Figuur 0.83) en aan de bovenkant van het monster uitgezoomd om eventueel verzakkingen te zien (Figuur 0.84). Uit beide analyses blijkt dat er geen verandering heeft plaatsgevonden tijdens de proef.

Figuur 0.83 Proef 10 – Foto gezoomd op de korrels aan de onderkant van het monster vóór (links) en na (rechts) de proef.

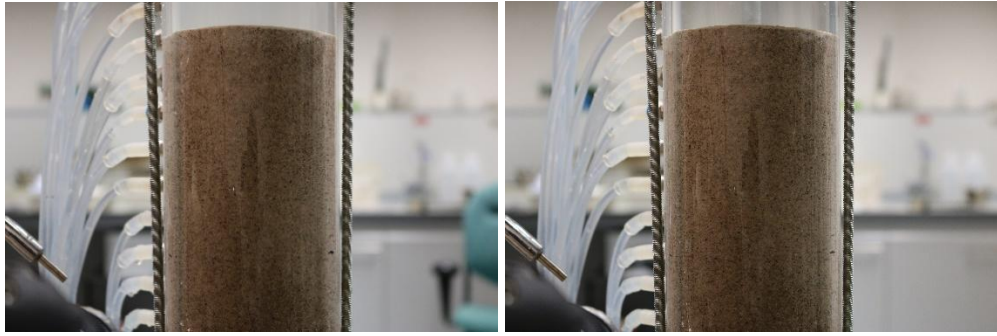
Figuur 0.84 Proef 10 – Foto van de bovenkant van het monster vóór (links) en na (rechts) de proef.

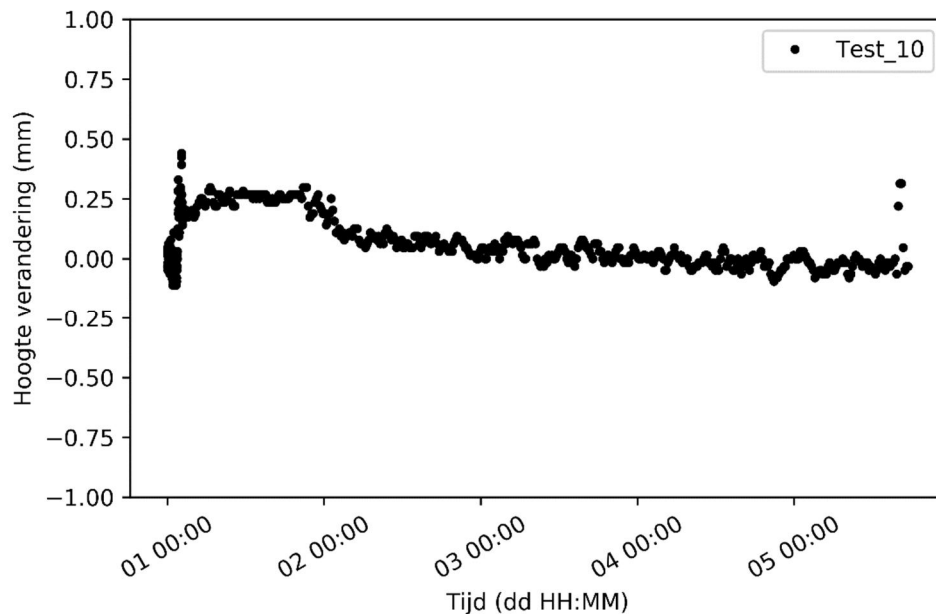
Met behulp van foto's van de bovenkant van het monster, was de hoogteverandering van het monster bepaald, dit is in Figuur 0.85 te zien. Deze figuur geeft in het begin veel veranderingen door een verschil in verlichting en niet door verandering in hoogte van het monster. Er is geen volumeverandering opgetreden in het monster.

Figuur 0.85 Proef 10 – Hoogte verandering van het monster over de duur van de proef.

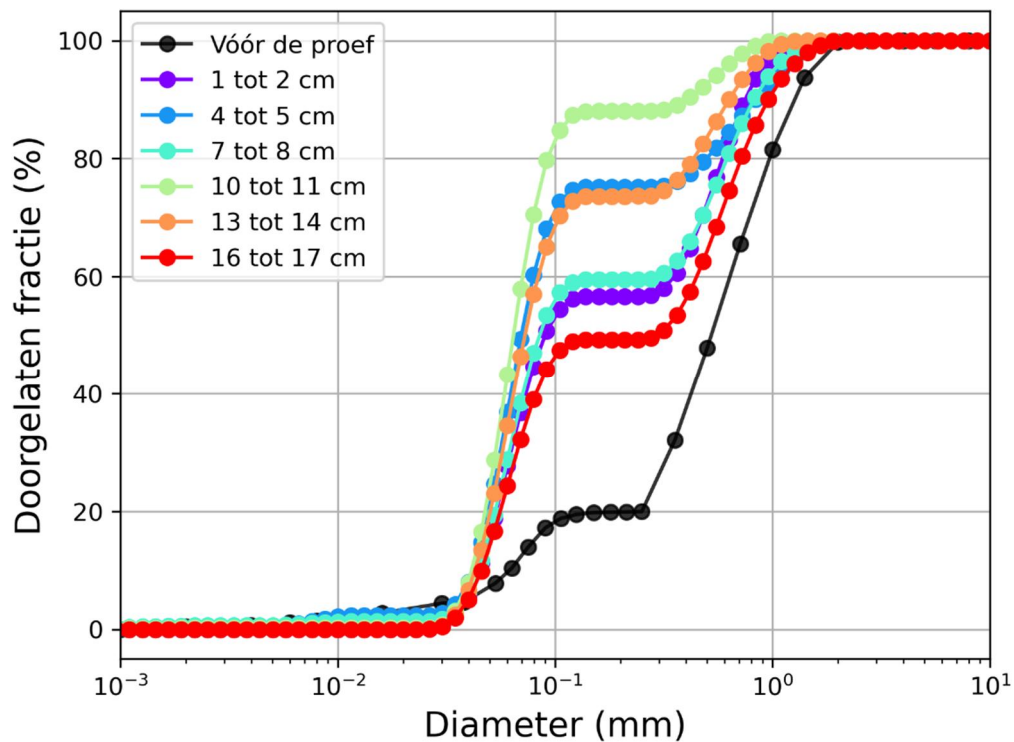
Figuur 0.87 Proef 10 – Korrelverdeling per laag na het einde van de proef. De lagen zijn vanaf de bovenkant van het monster gemeten.

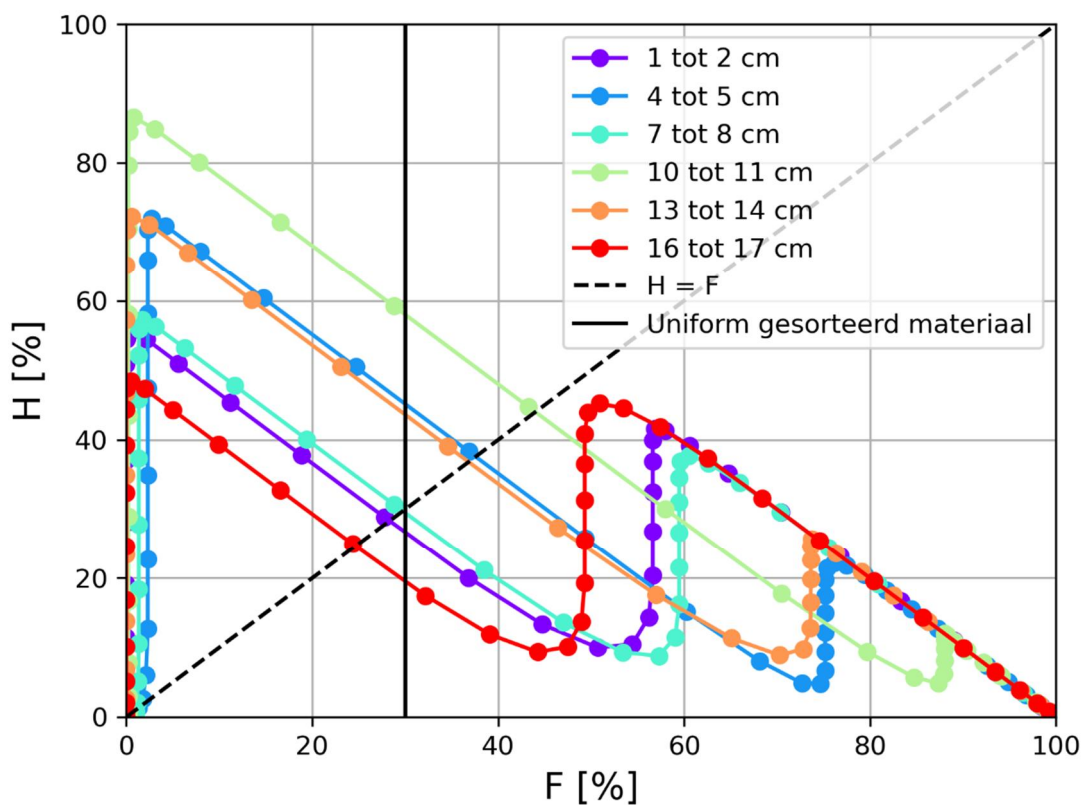
Figuur 0.88 Proef 10 – Kenney & Lau (1985) criteria per laag aan het einde van de proef. De lagen zijn vanaf de bovenkant van het monster gemeten.

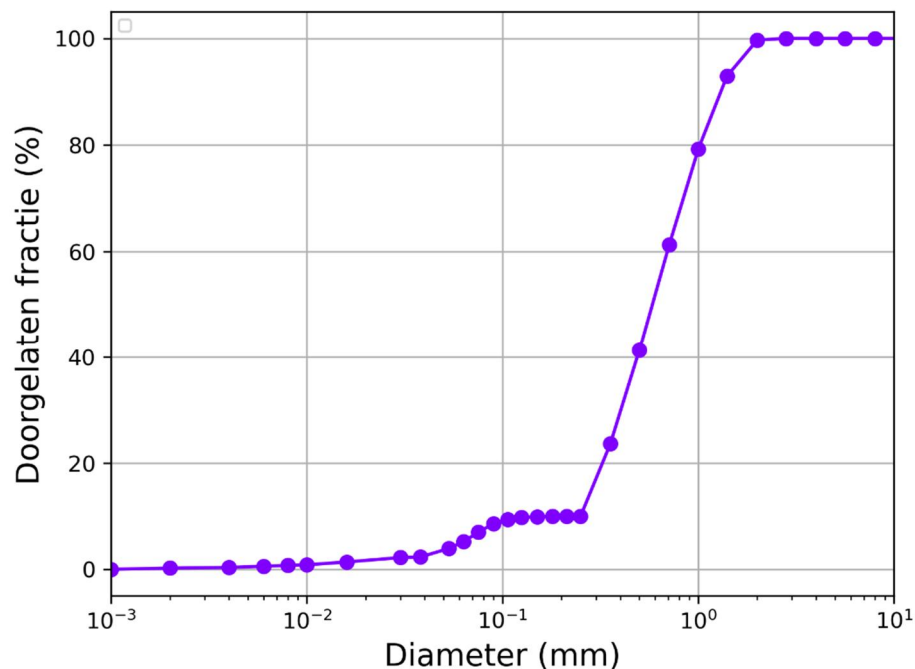
De zeefkromme van het monster is in Figuur 0.88 te zien en de korrelgrootte voor verschillende massa-% is in Tabel 47 te zien.

Figuur 0.89 Proef 11 – Korrelverdeling gemaakt met laser diffractie.

De zeefkromme van Figuur 0.88 is gebruikt om een Kenney & Lau (1985) analyse te maken en daardoor te voorspellen of het materiaal intern stabiel is. De resultaten zijn weergegeven in Figuur 0.90, waar blijkt dat het materiaal net niet intern stabiel is.

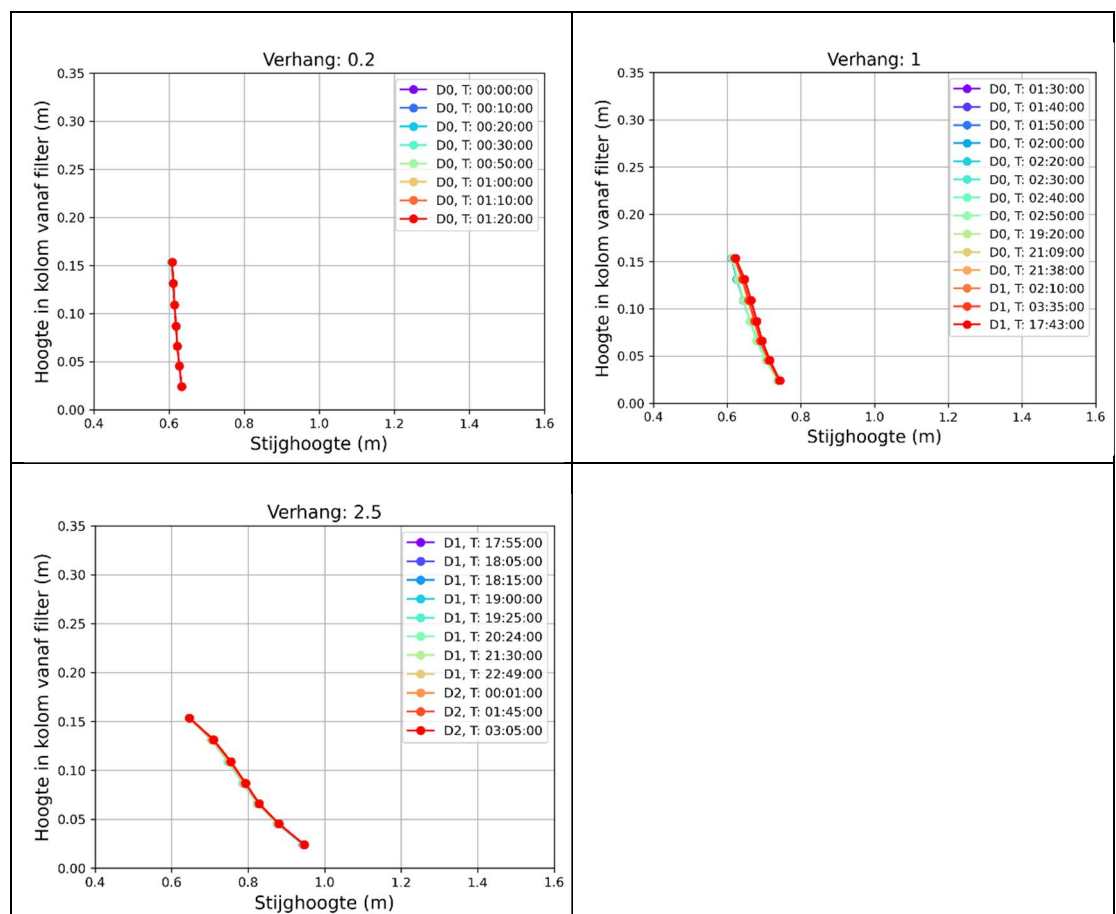
Figuur 0.89 geeft de stijghoogtemetingen aan in de loop van de tijd van proef 11 voor verschillende aangebrachte verhangen. Deze zijn voor een alle verhangen constant over de tijd. Bij een verhang van 1 is een kleine afwijking van de stijghoogte in de tijd te zien, waarbij het verhang wat kleiner wordt over de onderkant van het monster en wat groter over de bovenkant.

Figuur 0.90 Proef 11 – Stijghoogte voor verschillende verhangen over de kolom en over de tijd.

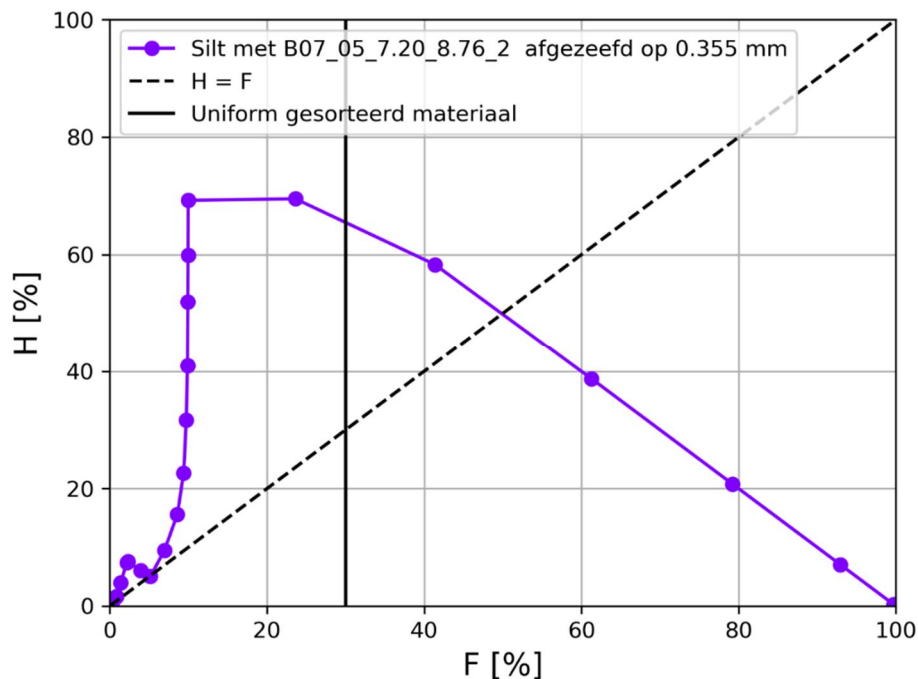
Figuur 0.91 Proef 11 – Uitwerking Kenney & Lau (1985) methode voor het monster gemaakt met zeefanalyse en laser diffractie.

Met deze zweefkromme is ook een Wan & Fell (2008) analyse gemaakt. De voorspelde kans op interne instabiliteit is 0.14, wat aangeeft dat het monster intern stabiel is.

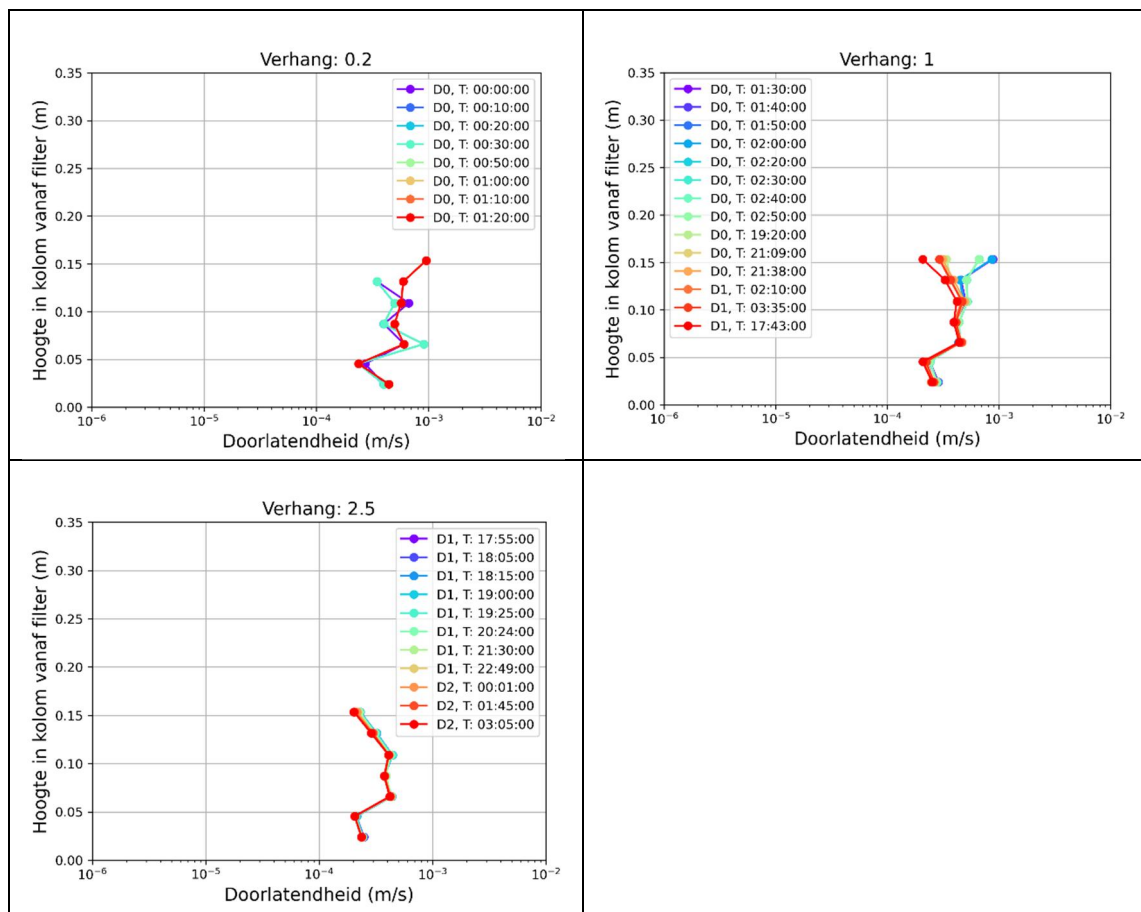
Figuur 0.91 geeft het verloop van de doorlatendheid aan over de tijd. Op de x-as staat de doorlatendheid in m/s, en op de y-as is de hoogte van de kolom in meters weergegeven. Een plot is gemaakt voor elke meting. Uit de resultaten is af te leiden dat de doorlatendheid over de kolom kan veranderen vooral voor lage verhangen, dit is in Sectie 3.3 toegelicht. Verder lijkt de top van het monster bij een verhang van 1 te verstoppert over de tijd.

Figuur 0.92 Proef 11 – Doorlatendheid over de hoogte voor verschillende tijdstippen en verhangen.

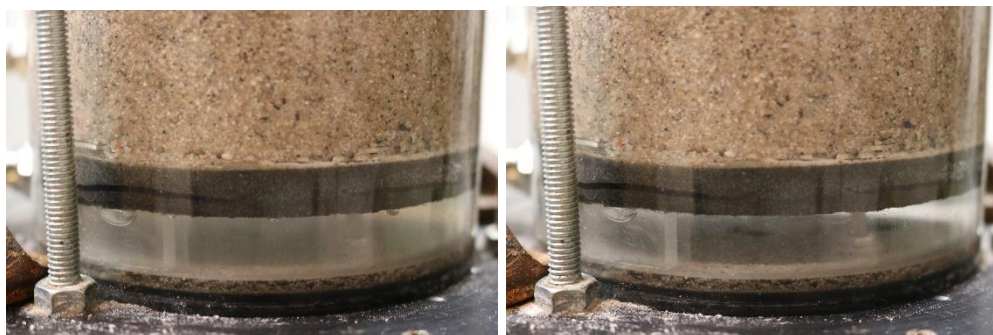
Met twee camera's zijn iedere minuut foto's gemaakt aan de onderkant van het monster ingezoomd om de individuele korrels te zien (Figuur 0.92) en aan de bovenkant van het monster uitgezoomd om eventueel verzakkingen te zien (Figuur 0.93). Uit beide analyses blijkt dat er geen verandering heeft plaatsgevonden tijdens de proef.

Figuur 0.93 Proef 11 – Foto gezoomd op de korrels aan de onderkant van het monster vóór (links) en na (rechts) de proef.

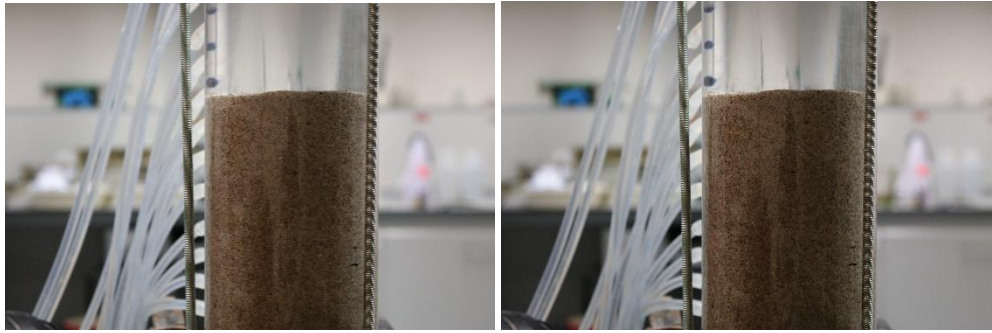
Figuur 0.94 Proef 11 – Foto van de bovenkant van het monster vóór (links) en na (rechts) de proef.

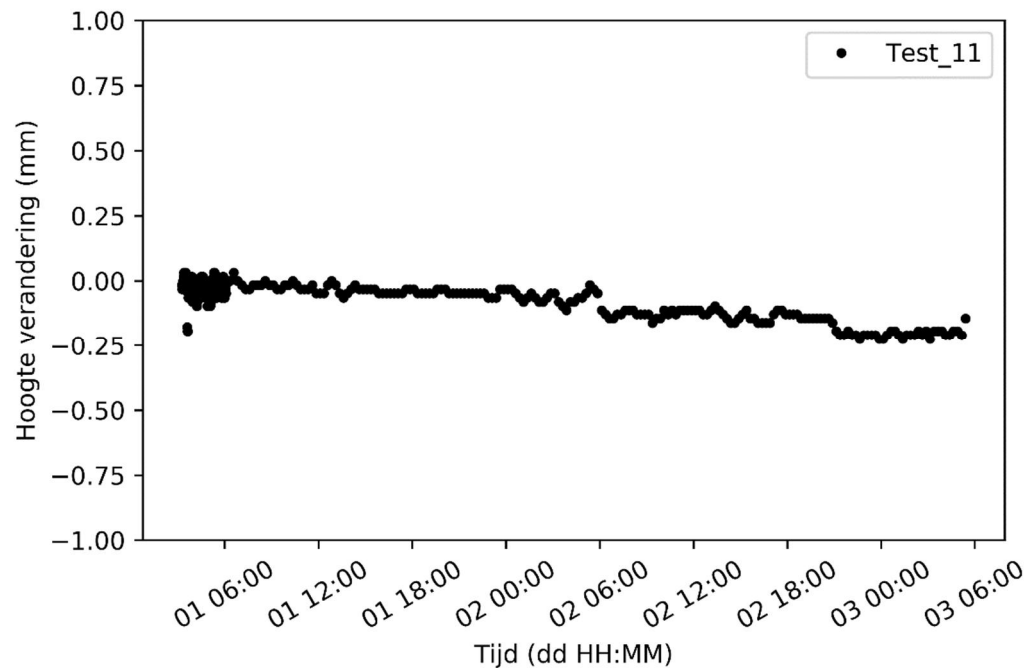
Met behulp van foto's van de bovenkant van het monster, was de hoogteverandering van het monster bepaald, dit is in Figuur 0.94 te zien. De veranderingen zijn binnen de meetnauwkeurigheid van de methode.

Figuur 0.95 Proef 11 – Hoogte verandering van het monster over de duur van de proef.

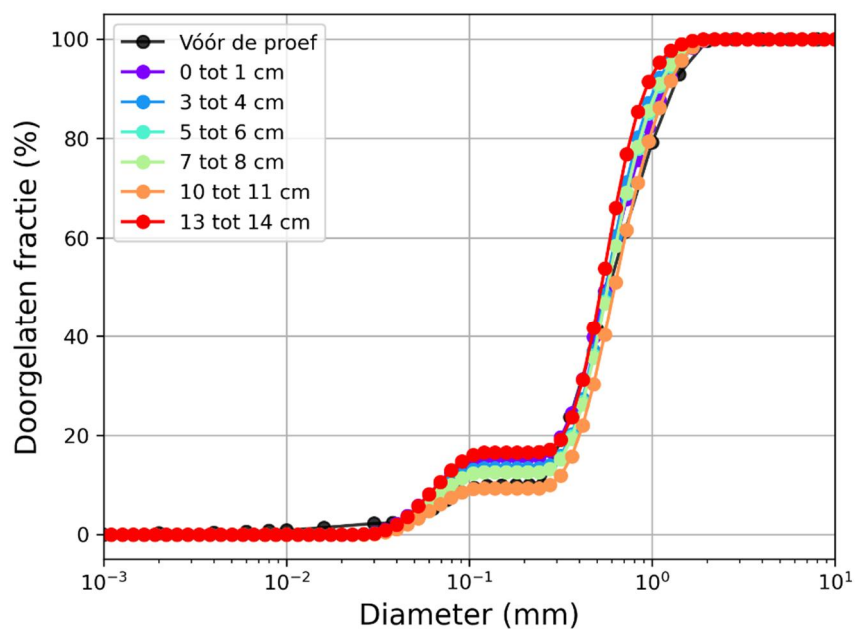
Figuur 0.96 Proef 11 – Korrelverdeling per laag na het einde van de proef. De lagen zijn vanaf de bovenkant van het monster gemeten.

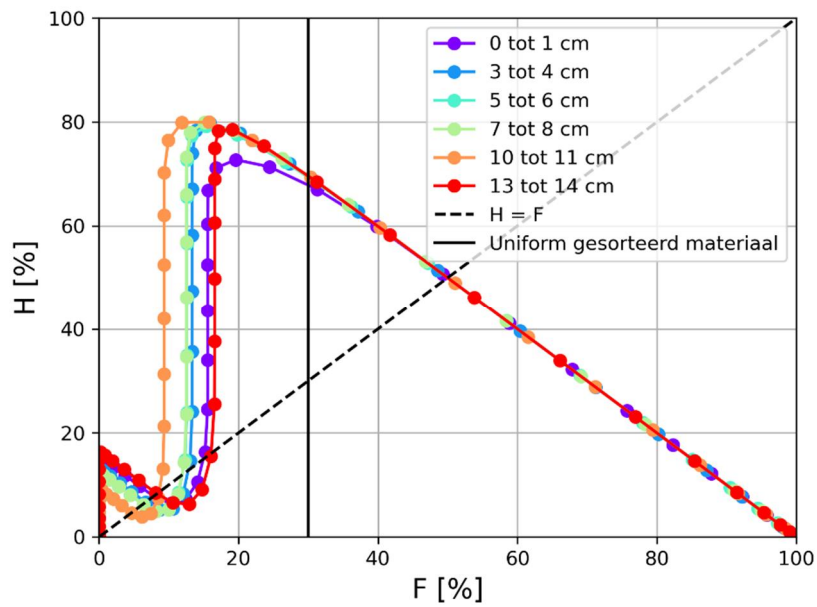
Figuur 0.97 Proef 11 – Kenney & Lau (1985) criteria per laag aan het einde van de proef. De lagen zijn vanaf de bovenkant van het monster gemeten.

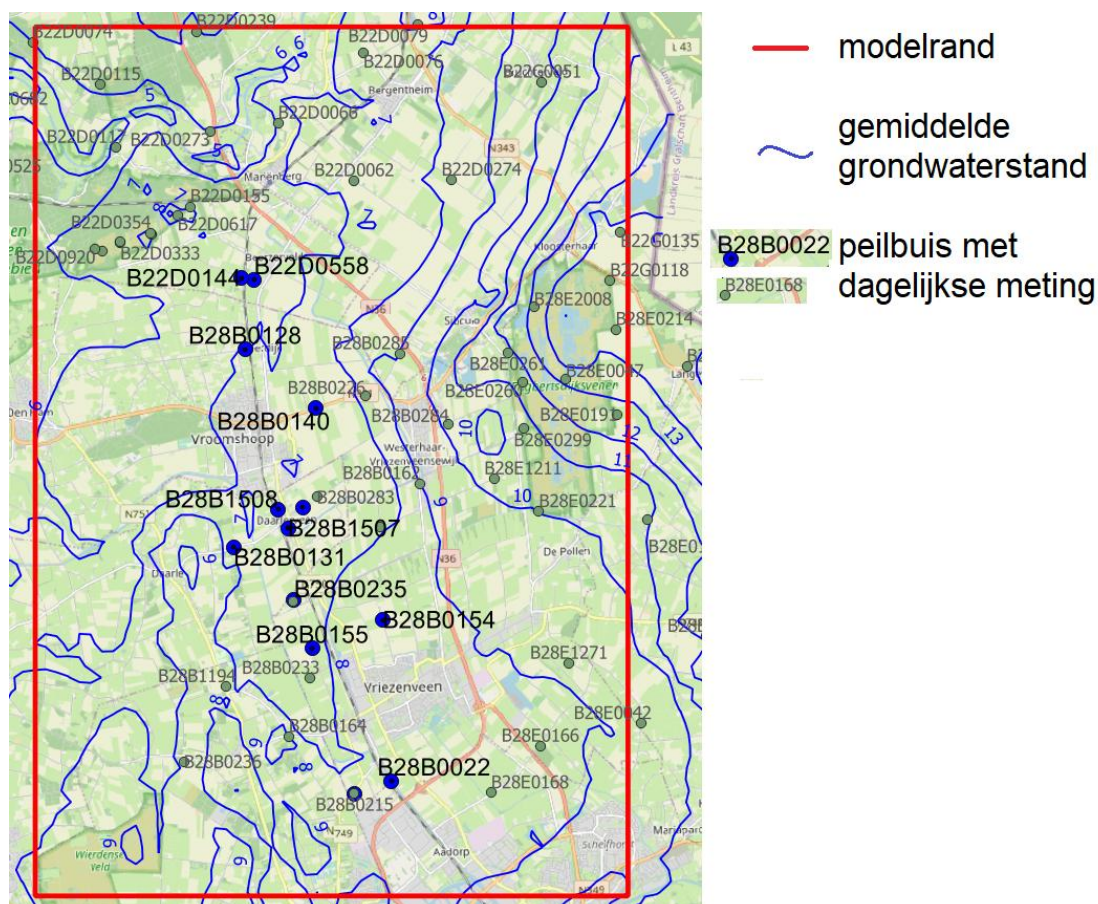
Er is voor dit onderzoek gebruik gemaakt van een regionaal grondwatermodel, dat gebaseerd is op het MIPWA model voor Noord Nederland (<https://www.mipwa.nl>). Figuur 2-1 geeft een overzicht van de ligging van het regionale model. Het model is gemaakt in MODFLOW (<https://www.usgs.gov/software/modflow-2005-usgs-three-dimensional-finite-difference-ground-water-model>) en opgebouwd uit 9 watervoerende pakketten en 8 weerstand biedende lagen daartussen. De ondergrens van het model bestaat uit een ondoorlatende basis. Aan de bovenzijde wisselt het model water uit met de atmosfeer. De uitwisseling wordt bepaald met MetaSWAP ([https://content.oss.deltares.nl/imod/iMOD\\_Manual\\_actual/imod-um-CAP-MetaSWAP-Unsaturated-zone-module.html](https://content.oss.deltares.nl/imod/iMOD_Manual_actual/imod-um-CAP-MetaSWAP-Unsaturated-zone-module.html)), een model voor de onverzadigde zone.

*Figuur 2-1 Locatie van het regionale model. De rode rechthoek geeft de modelgrenzen weer. De blauwe lijnen geven een indicatie van de gemiddelde grondwaterstand (berekend met het landelijk grondwatermodel LHM 4.1). De blauwe en groen stippen geven de locaties van peilbuizen met frequente waarnemingen (elk uur tot elke dag).*

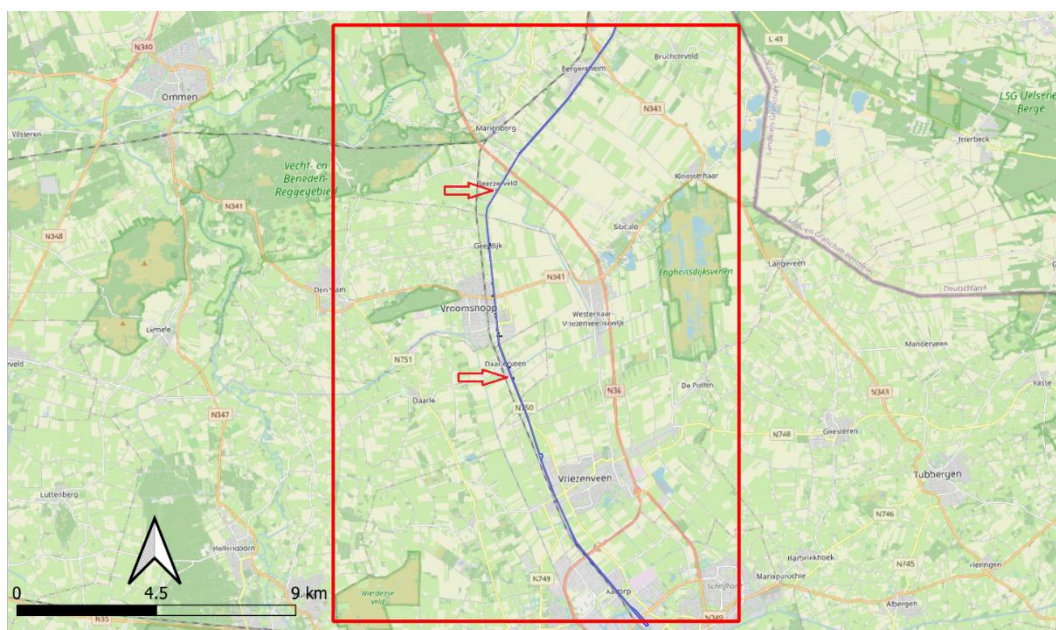
Het regionale model beslaat een oppervlak van 13.1 bij 19.2 km (Figuur 3-1). Het Kanaal Almelo – De Haandrik dat in het model is opgenomen, beslaat een lengte van bijna 22 km. In het zuiden beginnend in Almelo, 900 m ten zuiden van sluis Aadorp, en in het noorden eindigend op ca 10 km ten zuiden van sluis De Haandrik. Het onderzoeksgebied loopt ongeveer van Daarleveen in het zuiden tot Beezerveld in het noorden (de twee rode pijlen in Figuur 3-1).

Figuur 3-1 Locatie van het regionale model. De rode rechthoek geeft de modelgrenzen weer. De blauwe lijn geeft de ligging van het kanaal weer. De twee rode pijlen geven de locaties van de meest noordelijke en meest zuidelijke onderzochte panden weer.

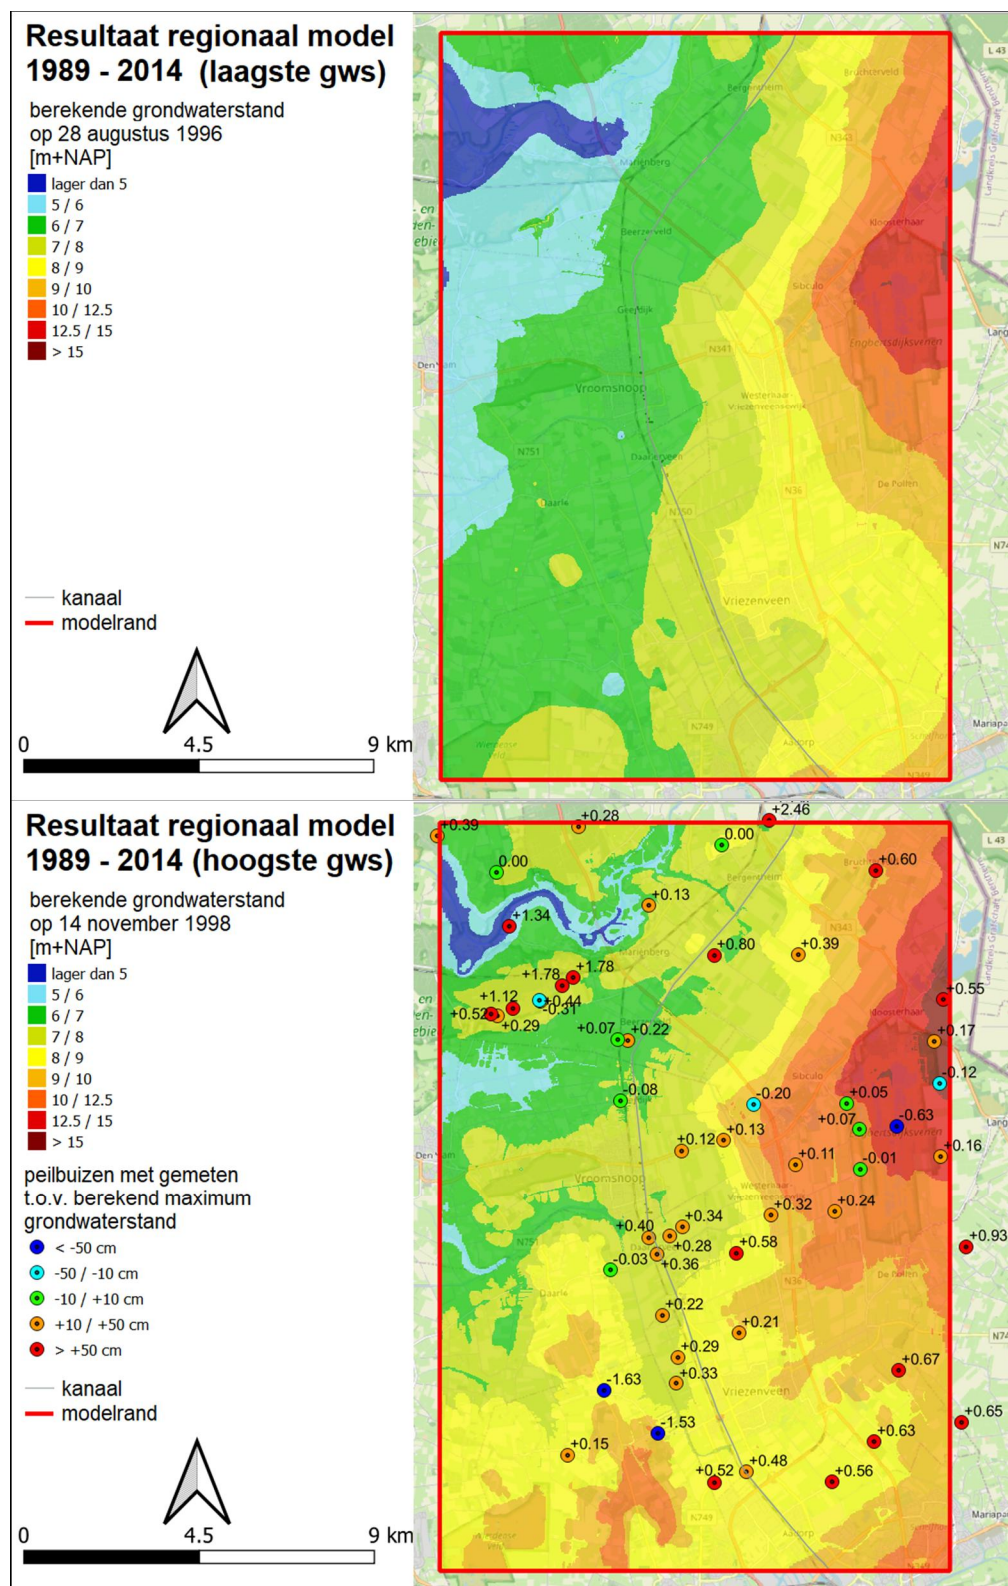
Figuur 3-2 Laagste (boven) en hoogste (onder) grondwaterstand over de periode 1989 t/m 2014, zoals berekend met het vorige regionale model. De meetpunten in de onderste figuur geven het verschil met de maximaal gemeten grondwaterstand over de periode 2005 t/m 2018 (gemeten – berekend).

Het blijkt dat in het MIPWA model het waterpeil in een deel van het kanaal ruim 80 cm lager is aangehouden dan het werkelijke kanaalpeil (Figuur 3-2). Dat blijkt ook duidelijk uit de berekende grondwaterstanden, die daar in dezelfde mate van afwijken. Het enige meetpunt dat in deze regio in de buurt van het kanaal ligt geeft een 80 cm hogere gemeten

grondwaterstand dan de maximaal berekende waarde. In de andere meetpunten is dit verschil een stuk kleiner.

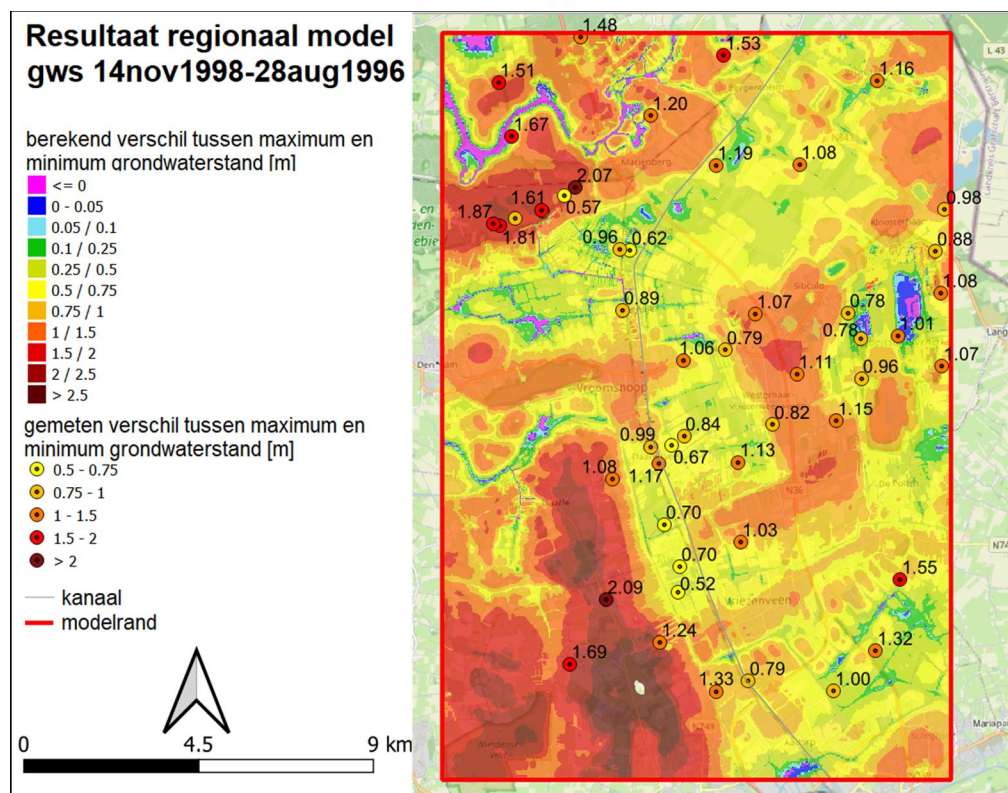
Figuur 3-3 Verskil tussen hoogste en laagste grondwaterstand over de periode 1989 t/m 2014, zoals berekend met het vorige regionale model. De meetpunten in de figuur geven het verschil tussen de maximaal en de minimaal gemeten grondwaterstand over de periode 2005 t/m 2018.

De verschillen tussen de hoogste en laagste metingen komen over het algemeen redelijk overeen met de berekende verschillen (Figuur 3-3).

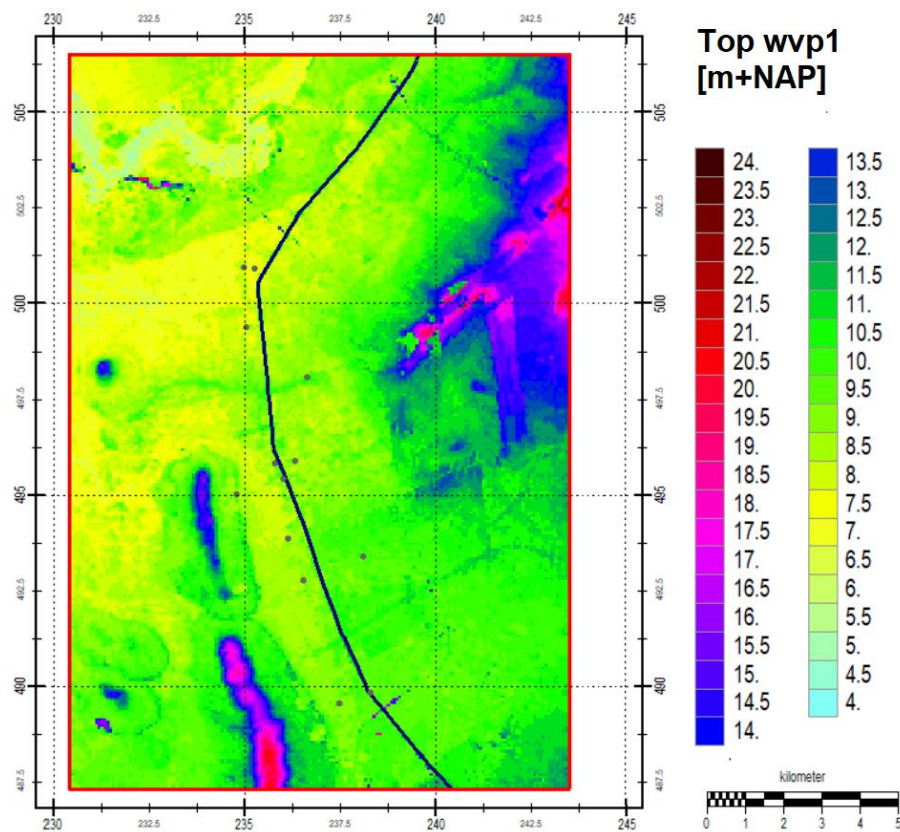
Figuur 3-4 Hoogte van de top van het bovenste (freatische) watervoerend pakket en tevens maaiveld van het regionale model.

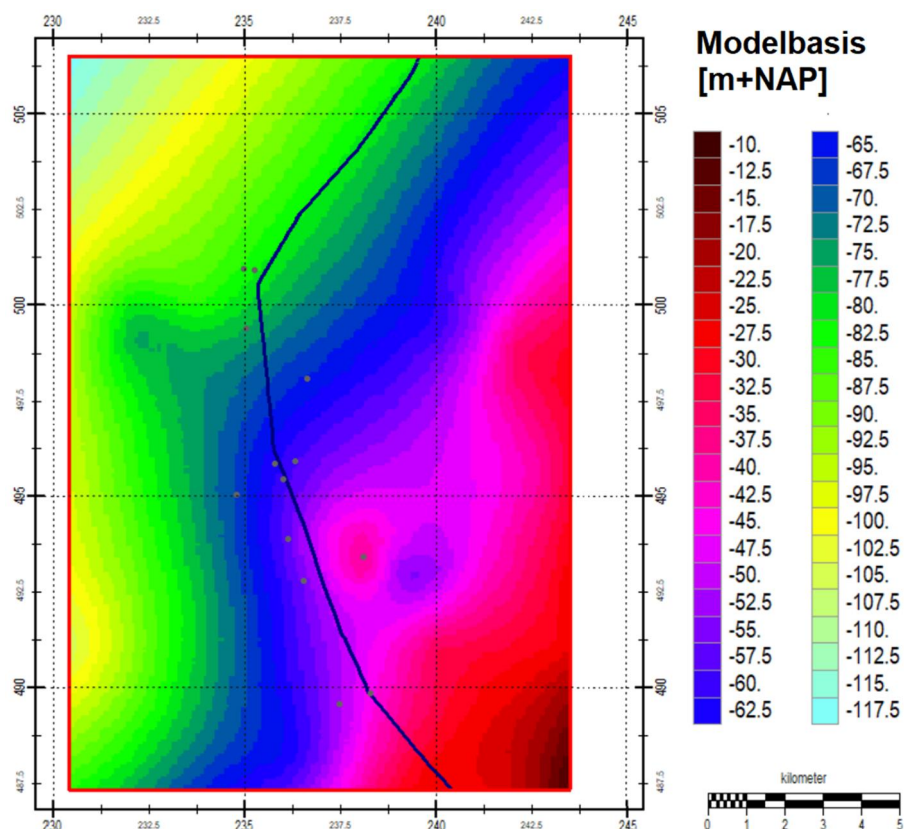
Figuur 3-5 Hoogte van de geohydrologische basis van het regionale model.

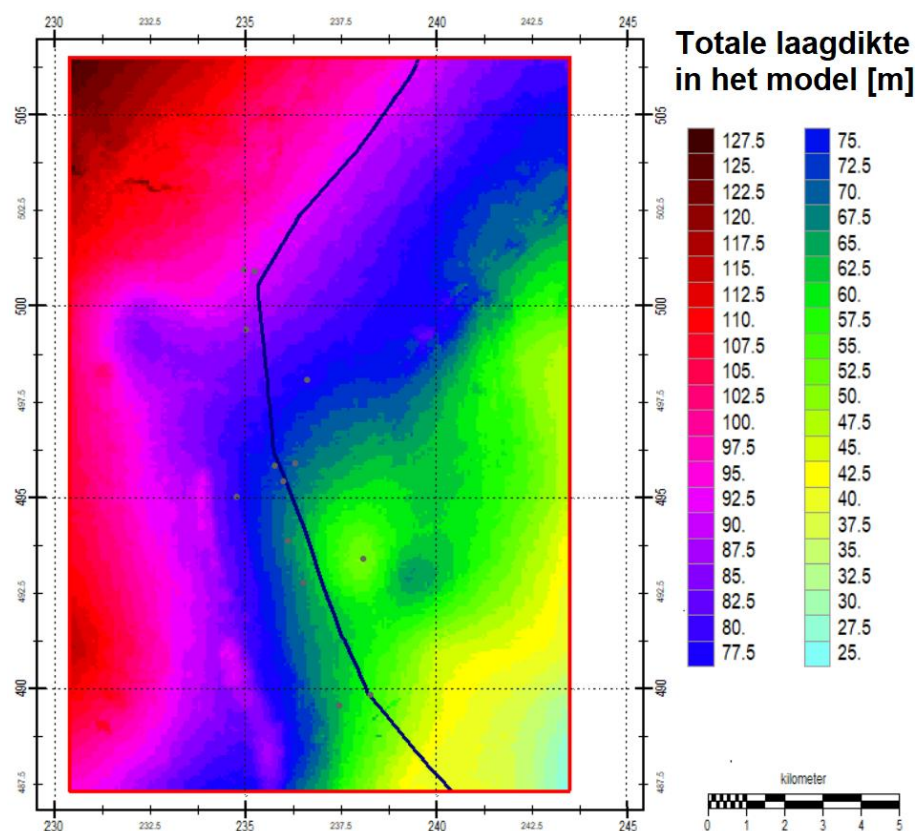
Figuur 3-6 Totale dikte van het regionale model.
