# Verdiepend schade-onderzoek Kanaal Almelo - De Haandrik

Definitief eindrapport piping, veen, schadeoorzaken, effect kanaalpeil

| <b>Opdrachtgever</b> | Provincie Overijssel |
| <b>Trefwoorden</b> | Kanaal Almelo – De Haandrik, schade, faalmechanismen, baggeren, damwanden, piping, grondwater, grondonderzoek, bodemdaling veen |

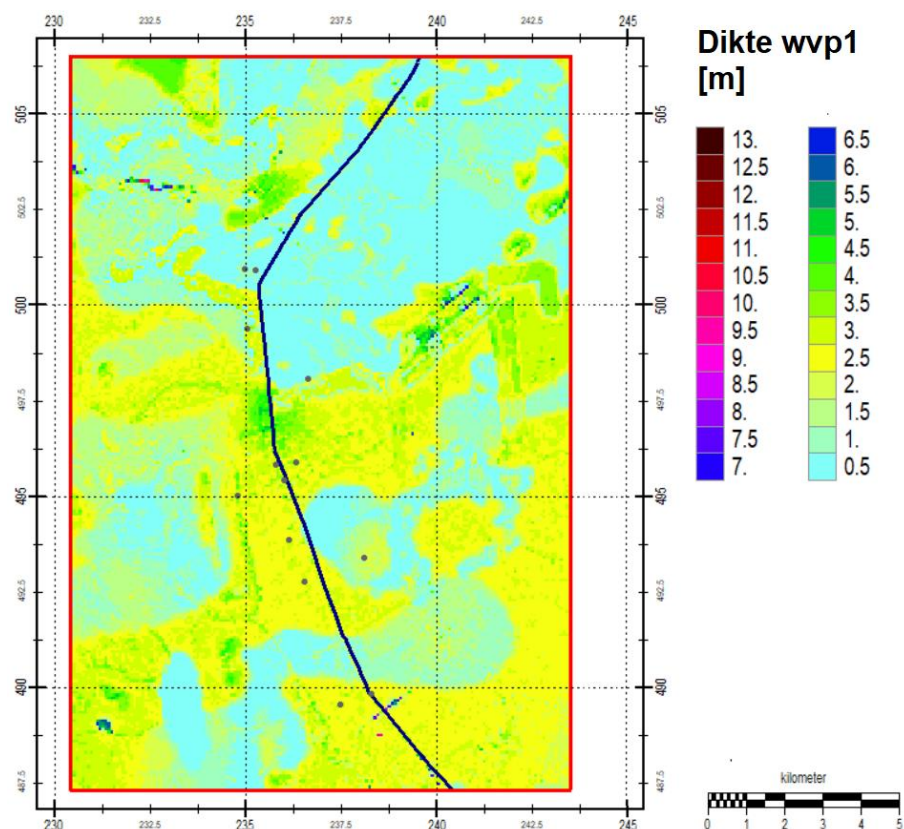
Figuur 3-7 Dikte van watervoerend pakket 1 in het regionale model.

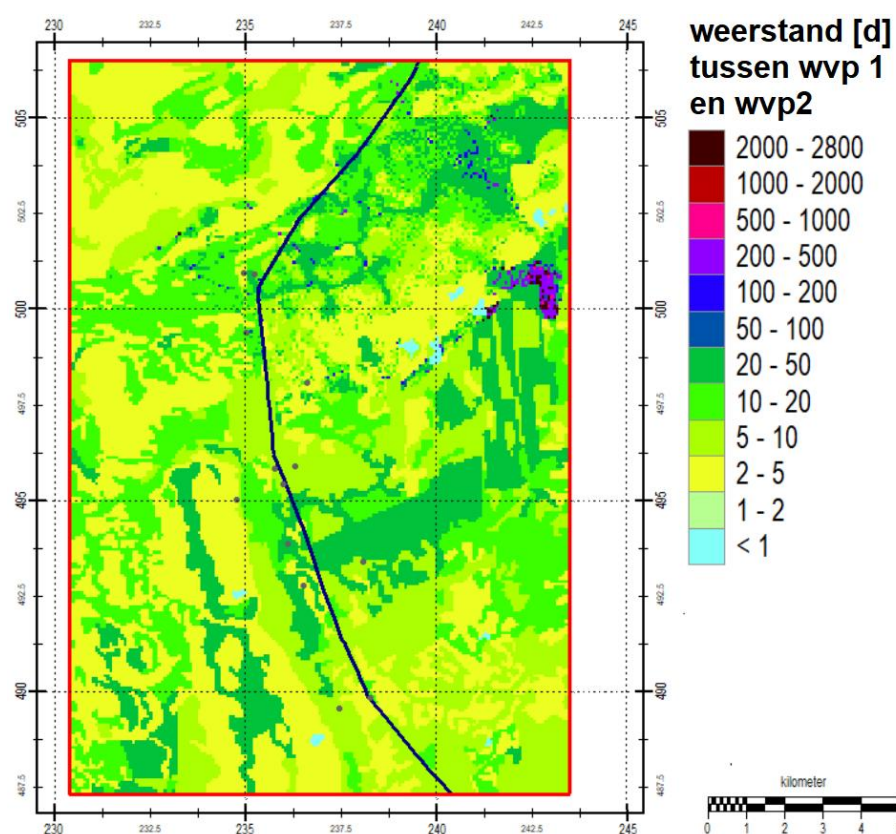
Figuur 3-8 Hydraulische weerstand tussen watervoerend pakket 1 en 2 in het regionale model.

eventueel aanwezige storende lagen) van de boven en onderliggende watervoerende pakketten (b.v. Figuur 3-8 voor weerstand biedende laag 1).

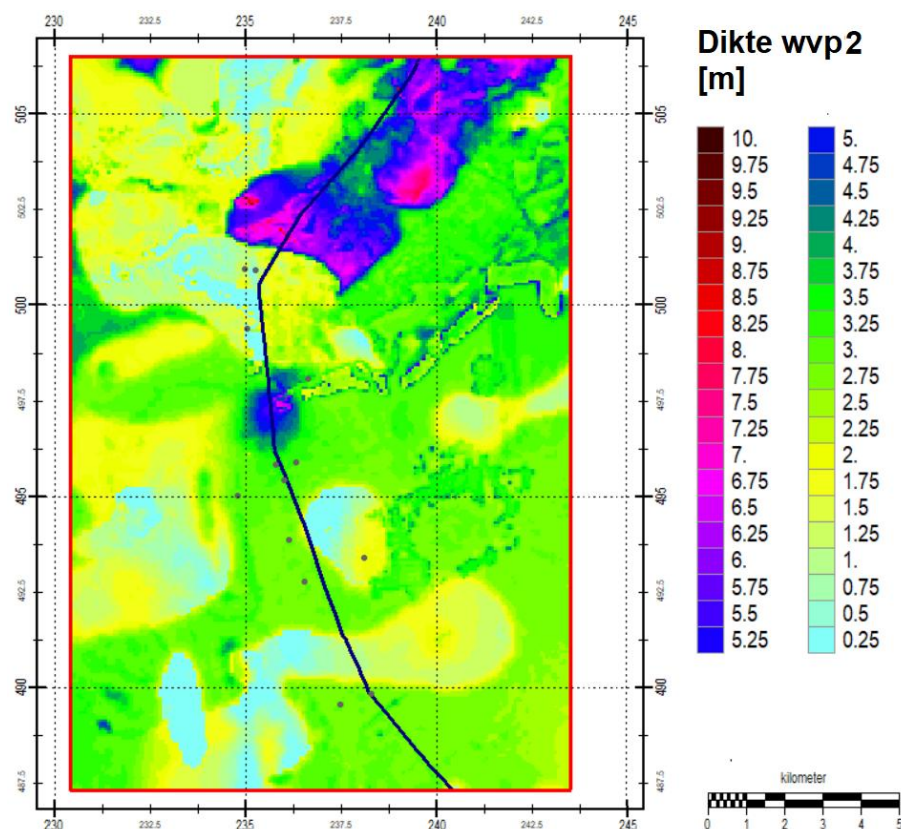
Figuur 3-9 Dikte van watervoerend pakket 2 in het regionale model.

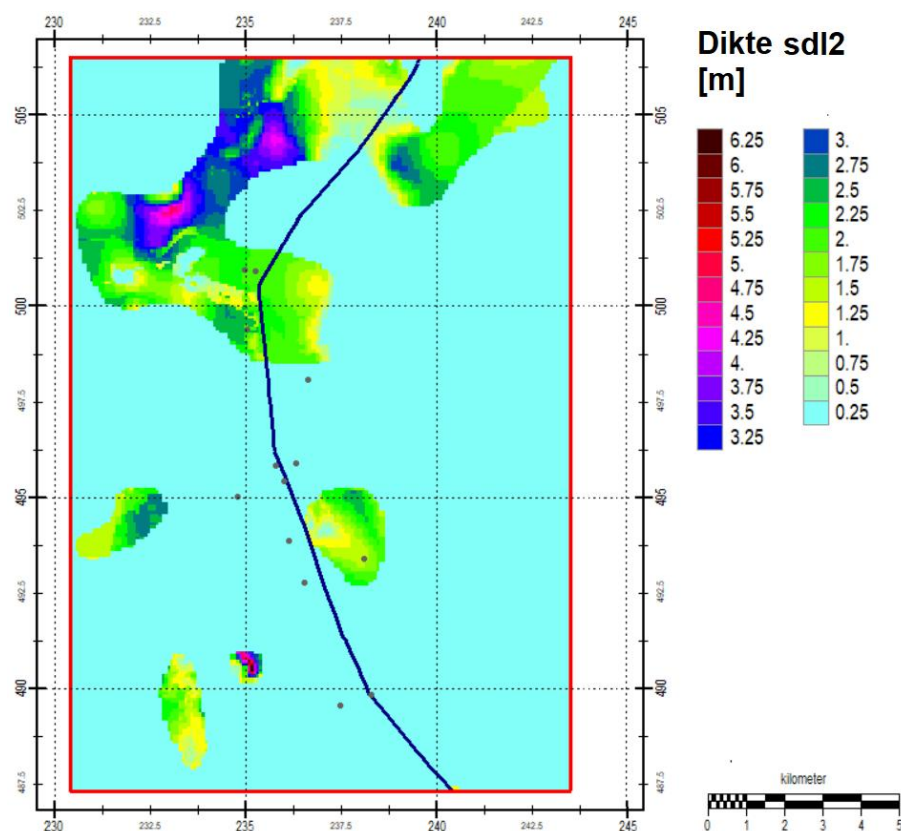
Figuur 3-10 Dikte van slecht doorlatende laag 2 in het regionale model.

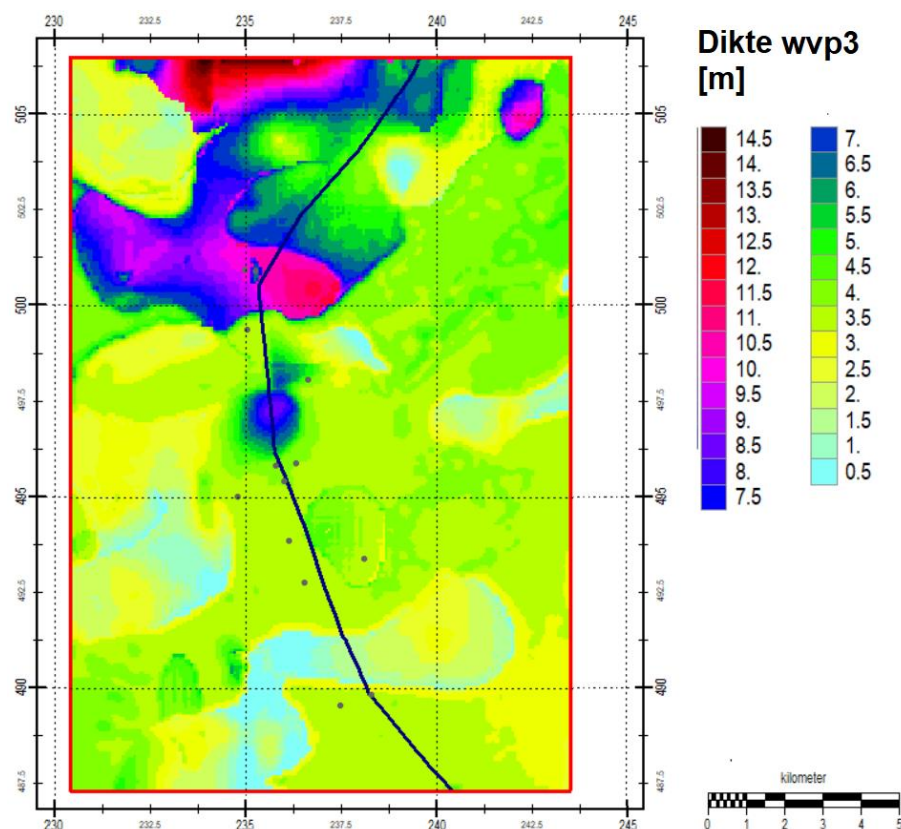
Figuur 3-11 Dikte van watervoerend pakket 3 in het regionale model.

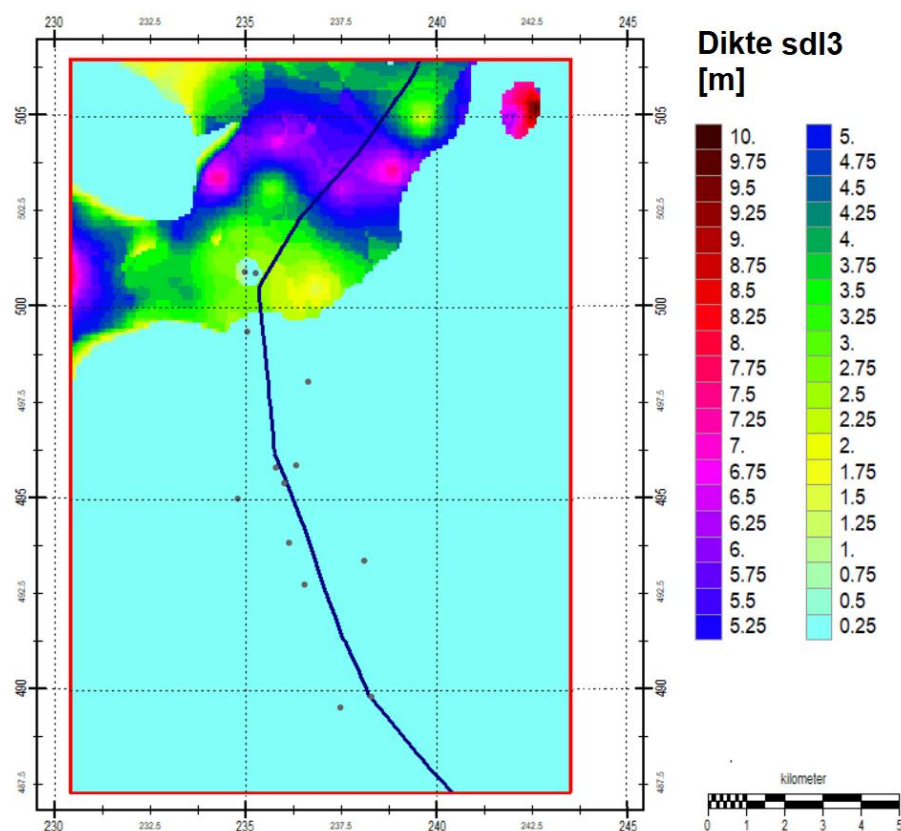
Figuur 3-12 Dikte van slecht doorlatende laag 3 in het regionale model.

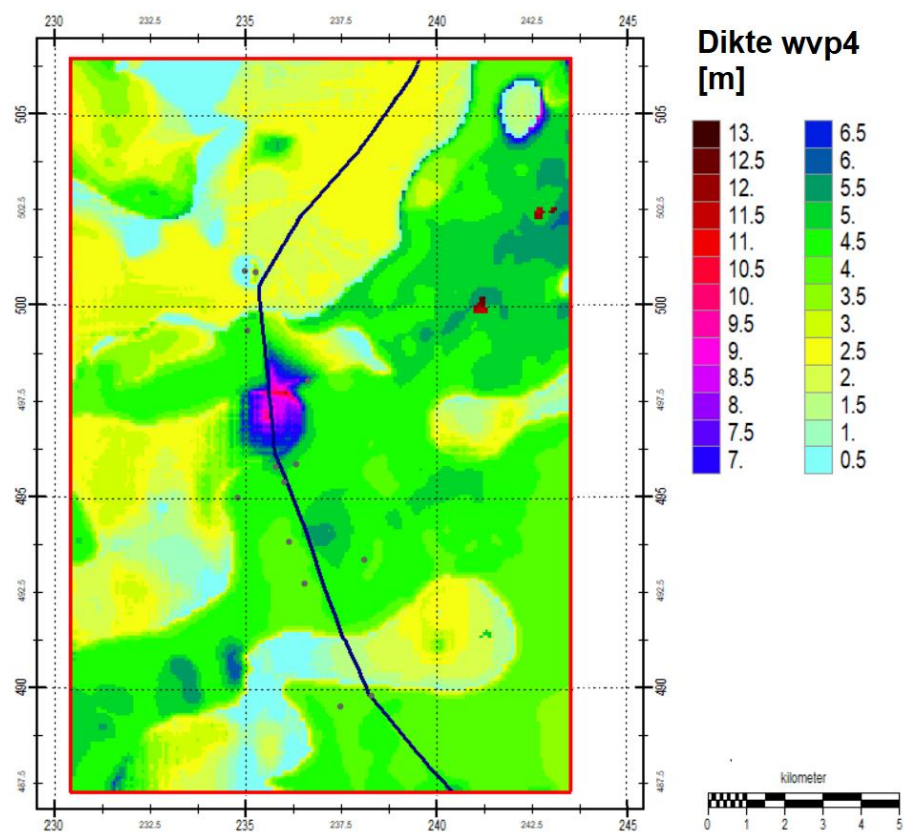
Figuur 3-13 Dikte van watervoerend pakket 4 in het regionale model.

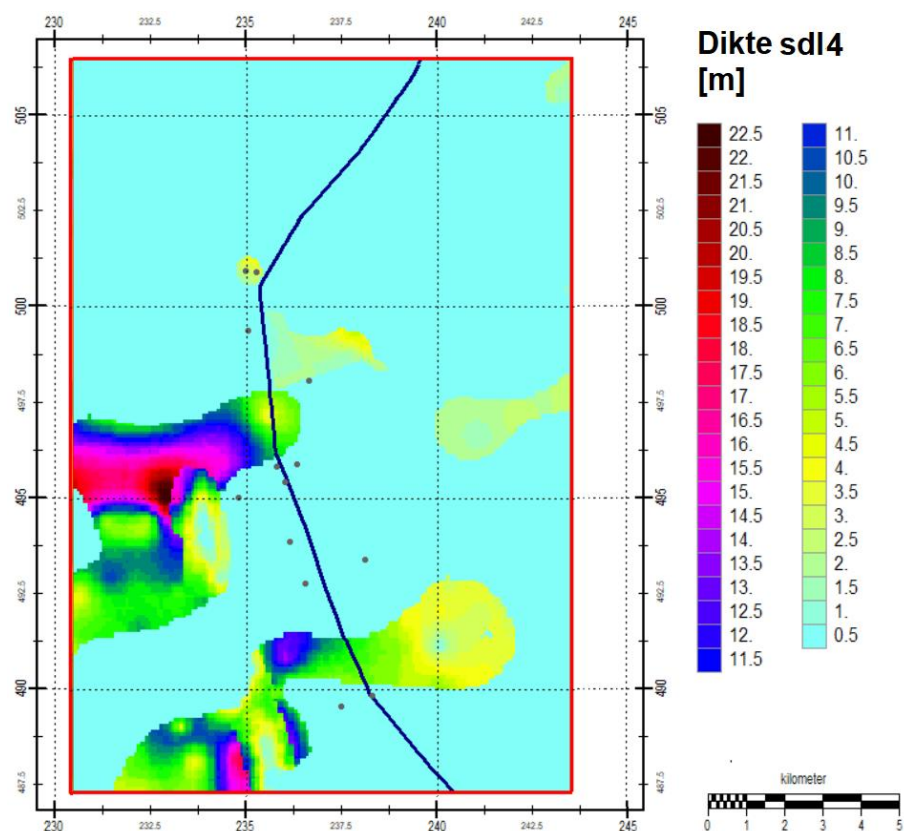
Figuur 3-14 Dikte van slecht doorlatende laag 4 in het regionale model.

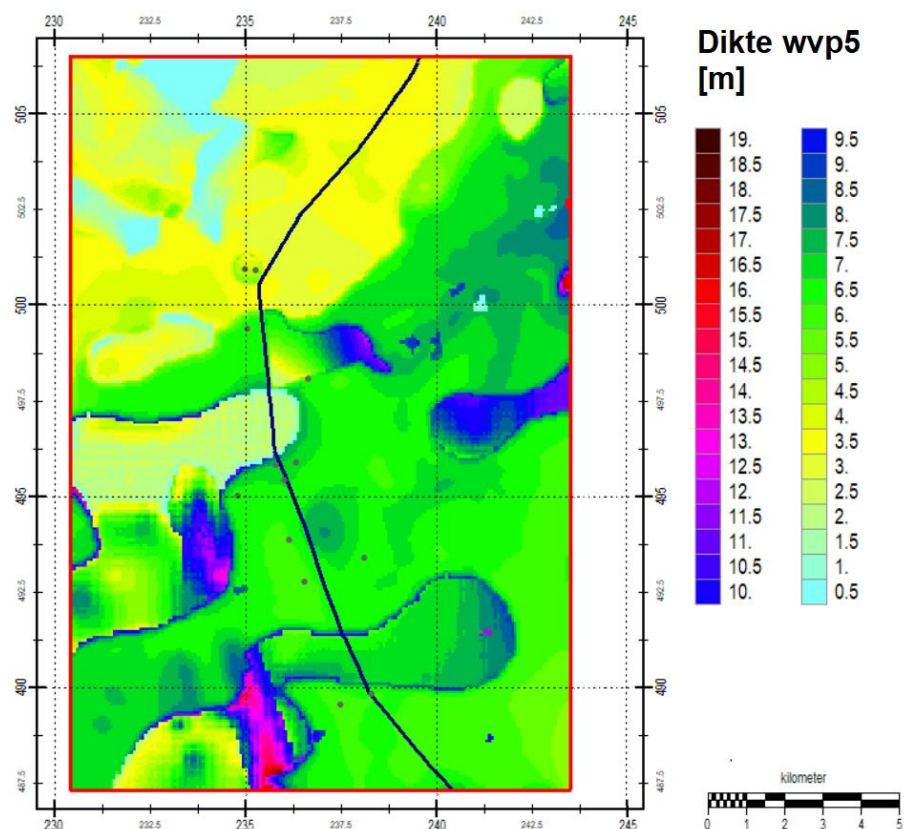
Figuur 3-15 Dikte van watervoerend pakket 5 in het regionale model.

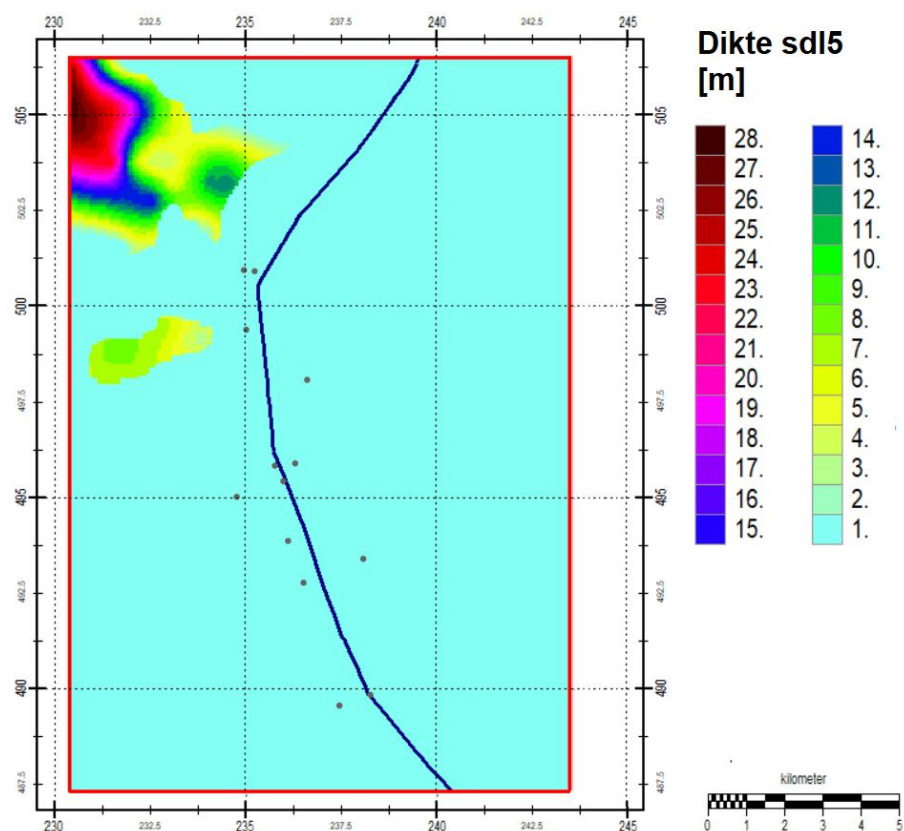
Figuur 3-16 Dikte van slecht doorlatende laag 5 in het regionale model.

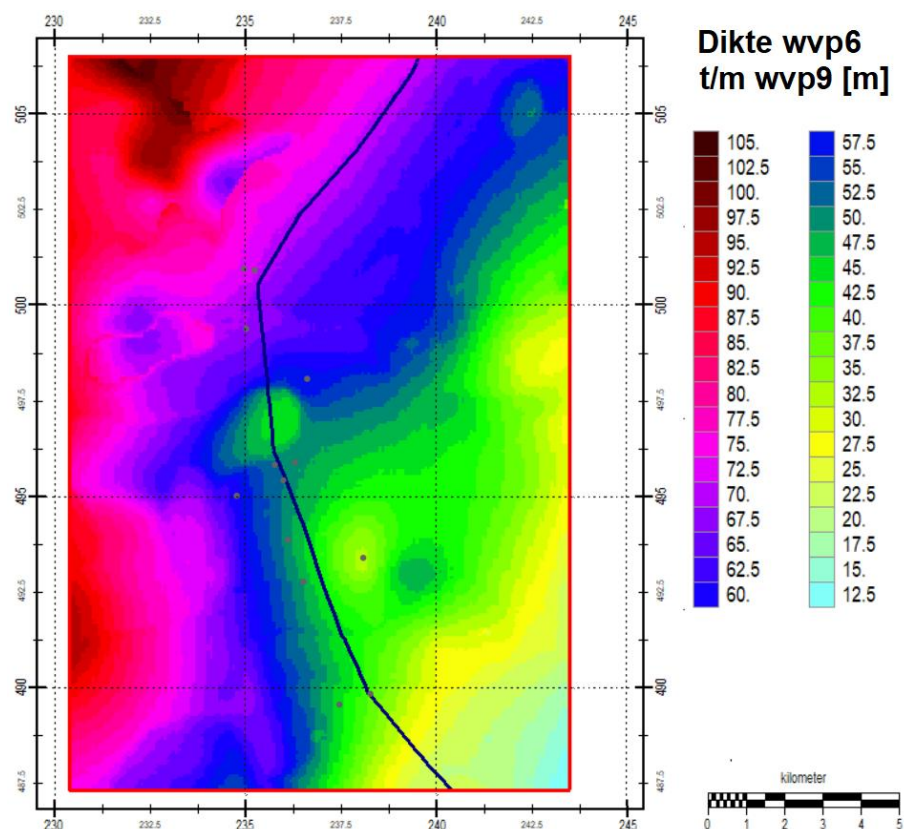
Figuur 3-17 Totale dikte van watervoerende pakketten 6, 7, 8 en 9 in het regionale model. In dit deel van het MIPWA model komen geen noemenswaardige slechtdoorlatende lagen voor tussen deze pakketten.

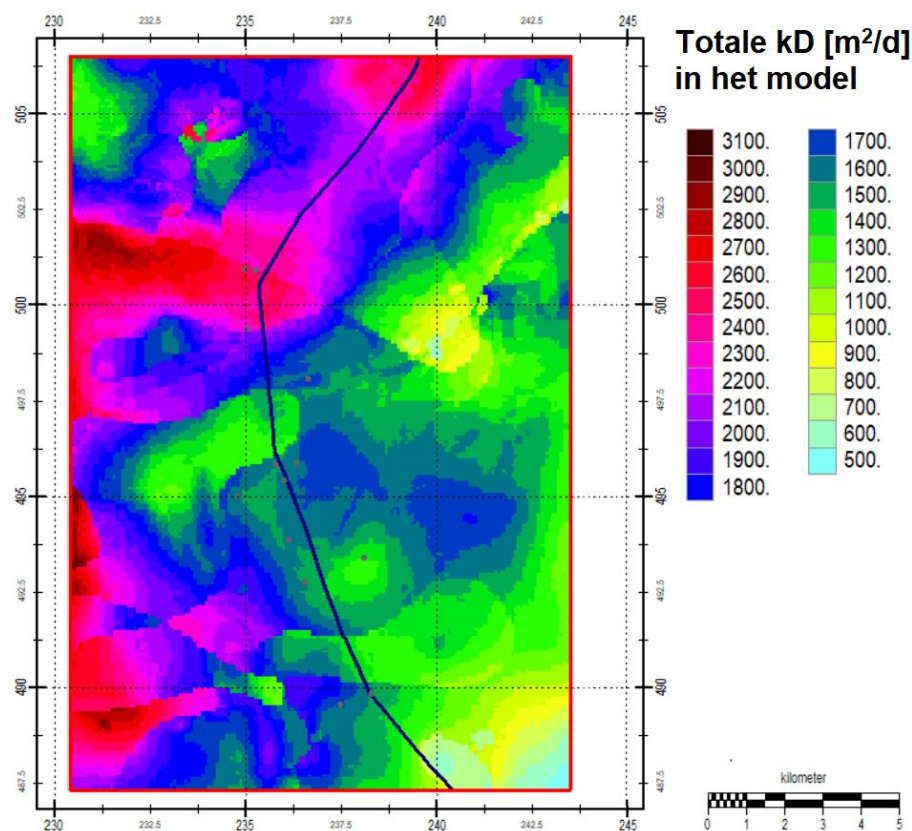
Figuur 3-18 Gesommeerde doorlaatvermogen (kD) van alle watervoerende pakketten in het regionale model.

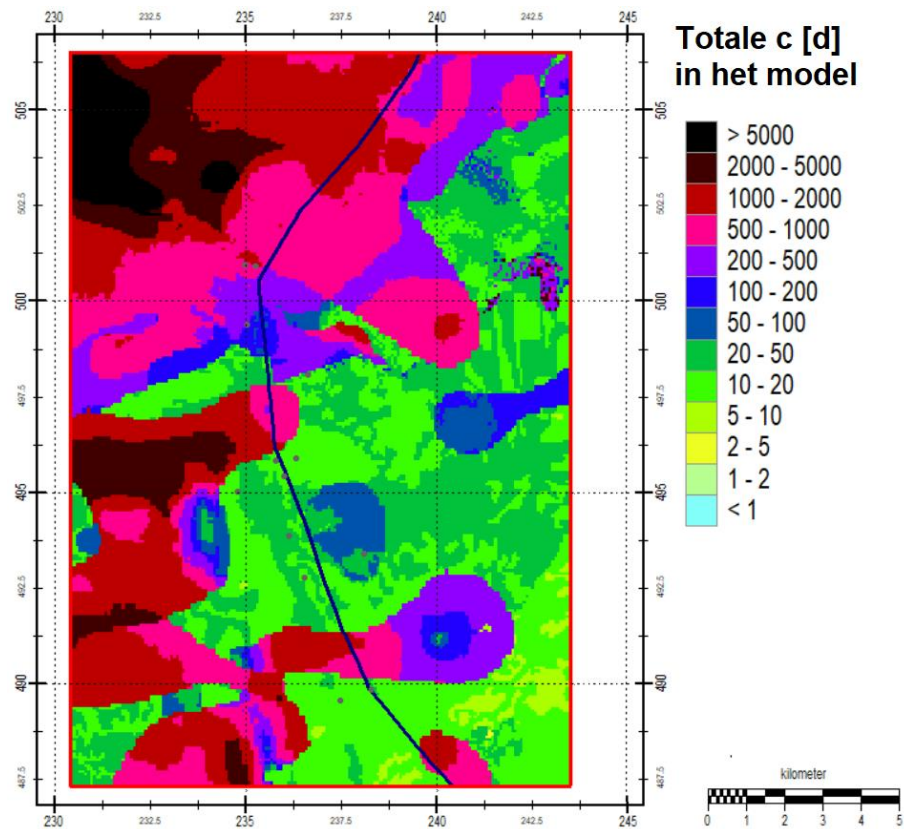
Figuur 3-19 Gesommeerde weerstand (c) van alle slecht doorlatende lagen in het regionale model.

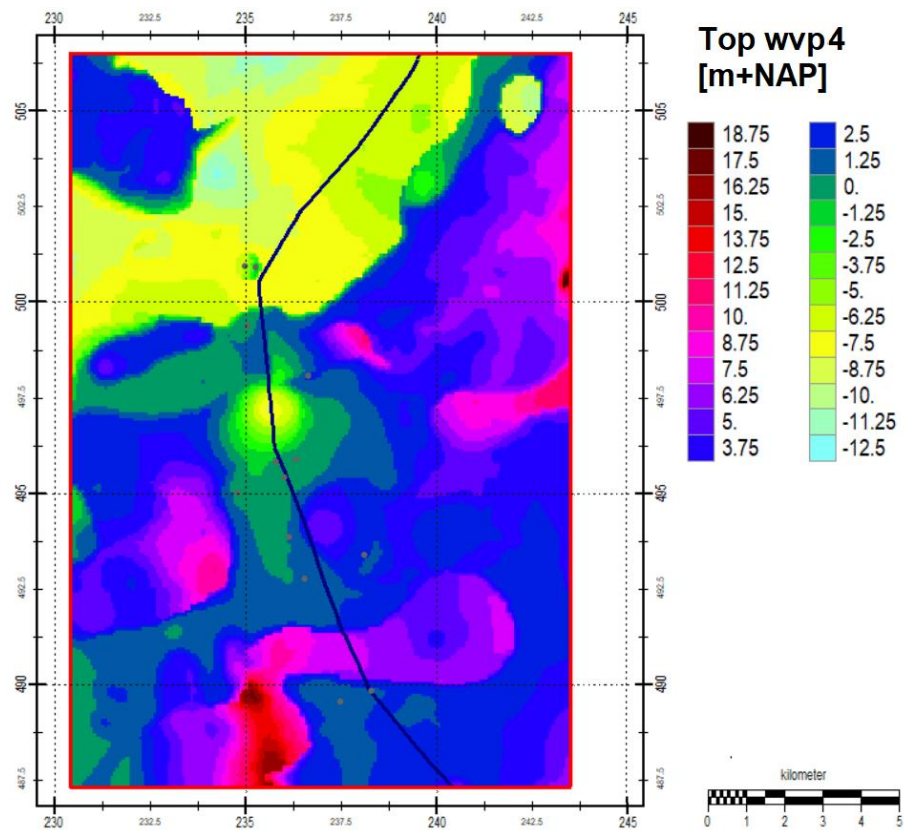
Figuur 3-20 Top van watervoerend pakket 4 in het regionale model.

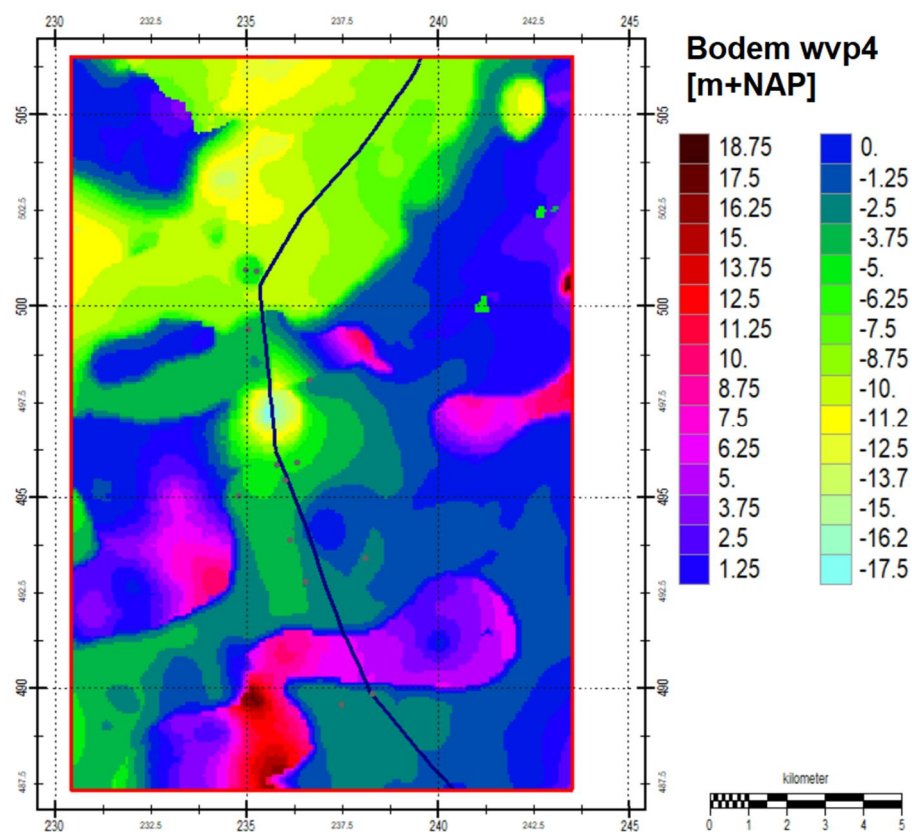
Figuur 3-21 Bodem van watervoerend pakket 4 in het regionale model. De diepste laag die door het kanaal op sommige plaatsen nog doorsneden wordt.

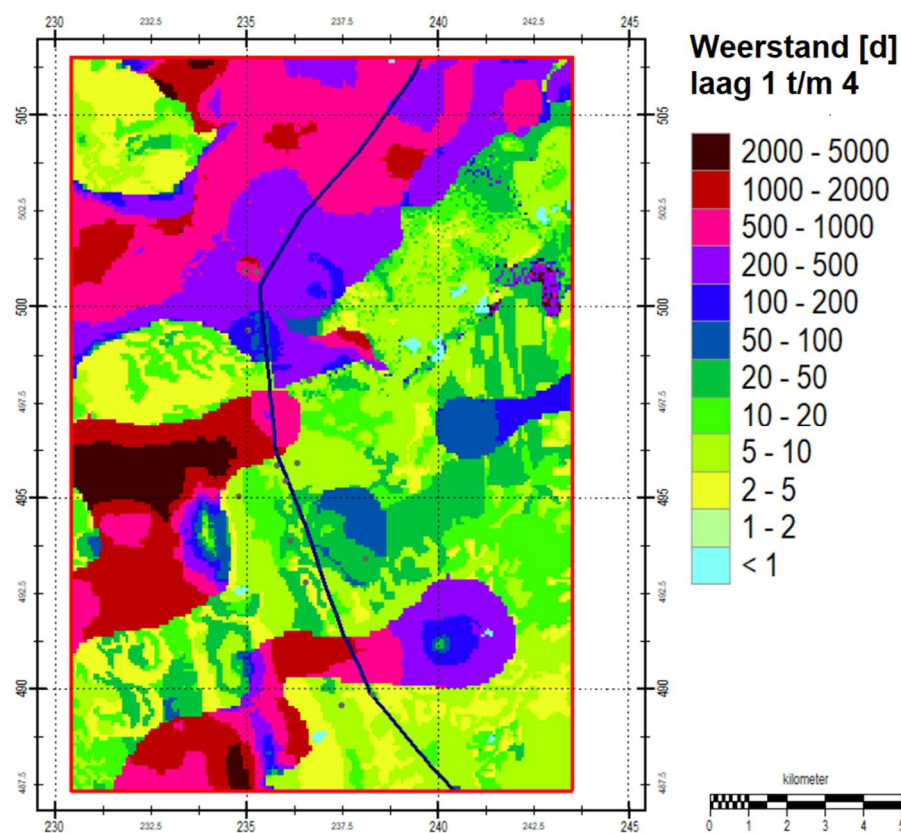
Figuur 3-22 Gesommeerde weerstand (c) van slecht doorlatende lagen 1 t/m 4 in het regionale model.

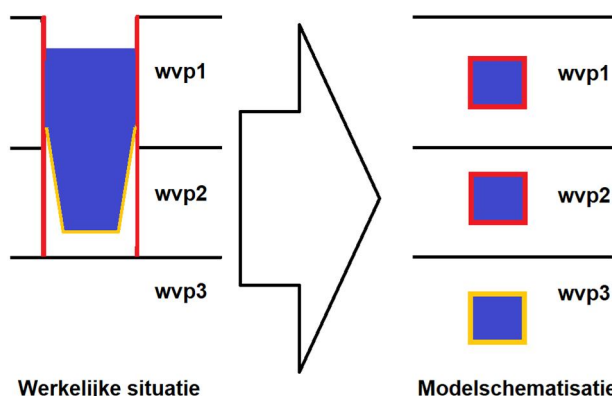
Figuur 3-23 laat zien hoe de bodem- en damwandweerstanden van het kanaal in het regionale model zijn geschematiseerd.

*Figuur 3-23 Schematische weergave van de wijze waarop de bodemweerstand (oranje lijnen) en damwandweerstanden (rode lijnen) van het kanaal (blauwe vlakken) in het regionale model zijn opgenomen.*

In het regionale model zijn de damwandweerstanden gebruikt als weerstand tussen kanaalwater en grondwater voor alle watervoerende pakketten waar het kanaal in het vorige regionale model is geschematiseerd (de rood omlijnde blauwe vlakken in het rechterdeel van Figuur 3-23). De bodemweerstand is geschematiseerd door het kanaal toe te voegen in het

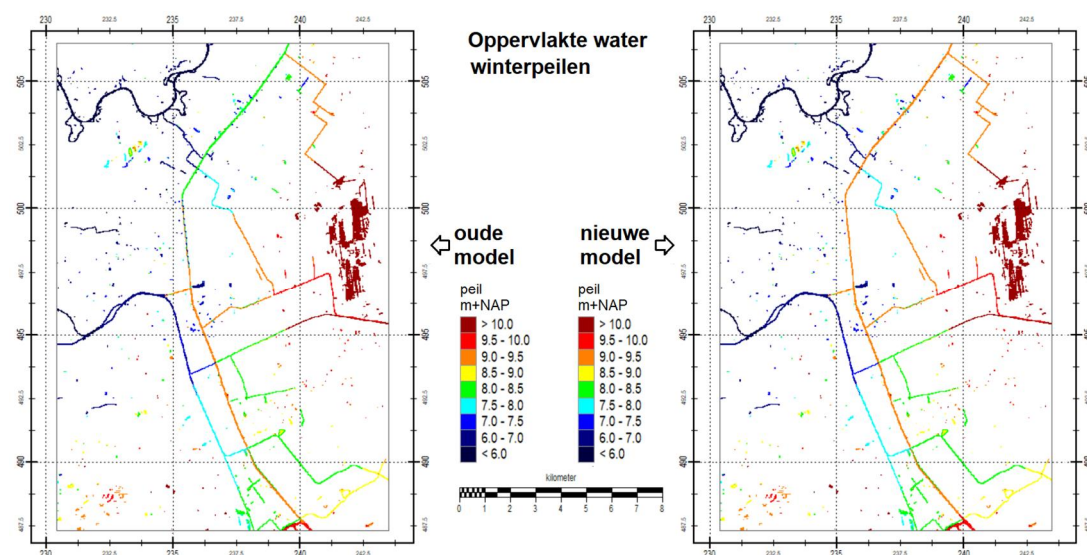
Figuur 3-24 geeft een overzicht van de oppervlaktewaterpeilen zoals die in het vorige (links) en huidige (rechts) regionale model gehanteerd worden. De belangrijkste veranderingen zijn de verbeterde kanaalpeilen ten noorden van Vroomshoop en de juiste locatie van de sluis bij Aadorp. Verder zijn bij de kruisingen met andere watergangen kleine verbeteringen doorgevoerd op locaties waar het peil van de kruisende watergang werd gehanteerd. In het model is het winterpeil van NAP +9.10 m gehanteerd als kanaalpeil ten noorden van de sluis bij Aadorp. Ten zuiden daarvan is een peil van NAP + 10.00 meter aangehouden.

Figuur 3-24 Oppervlaktewaterpeilen in het oude regionale model (links) en het nieuwe model (rechts), dat in deze studie gebruikt is.

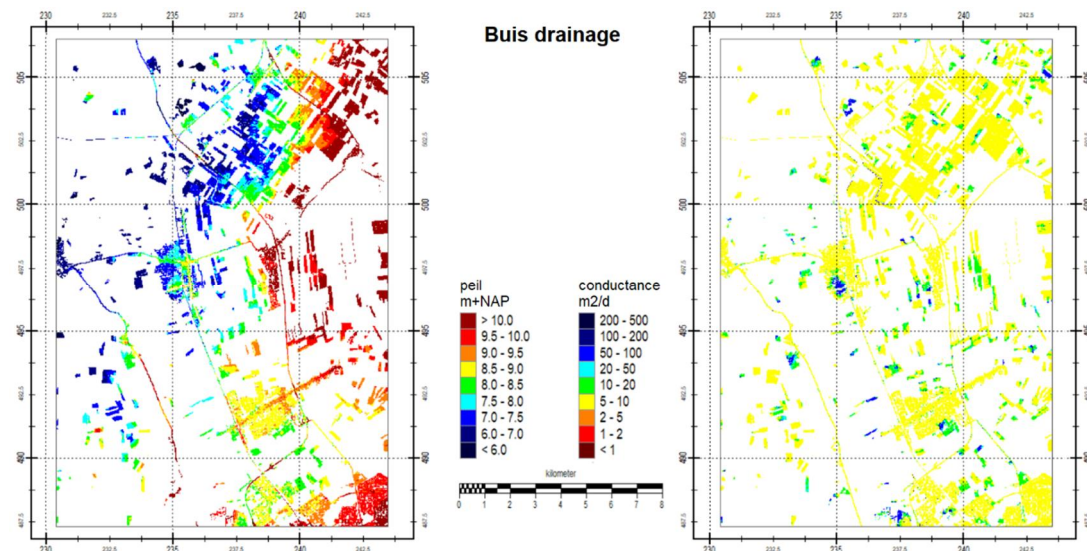
Figuur 3-25 Buis drainage in het regionale model, met links het ontwateringspeil en rechts het doorlaatvermogen (drainageweerstand = drainerend oppervlak in de modelcel / doorlaatvermogen).

Daarnaast zijn in het model gedraineerde gebieden aanwezig. Figuur 3-25 geeft daarvan een overzicht, met in het linkerdeel de gehandhaafde drainageniveaus en in het rechterdeel de bijbehorende drainageweerstand (weergegeven als doorlaatvermogens). Hierop is

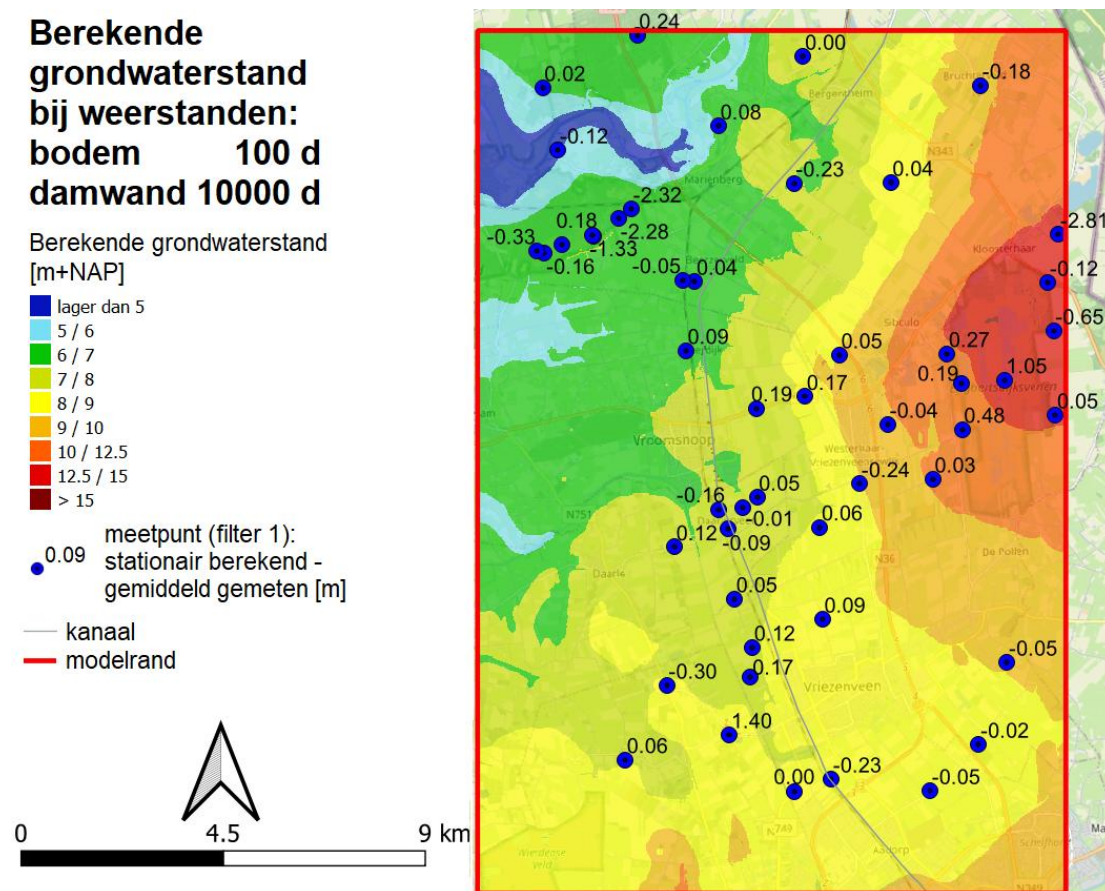
De stationaire berekeningsresultaten zijn vergeleken met de gemiddelde gemeten waarden van de bovenste filters van de in dit gebied aanwezige peilbuizen die een meetfrequentie hebben van 1 keer per dag of meer. Figuur 3-26 geeft een overzicht van het resultaat.

Figuur 3-26 Stationair berekende grondwaterstand vergeleken met de gemeten waarden in de aanwezige peilbuizen. De blauwe stippen geven de locaties van de peilbuizen weer. De getallen geven de afwijkingen met de gemiddelde waarden van de metingen (berekend – gemeten).

Het model bevat 50 meetpunten, waarvan er 7 in het waterwingebied van drinkwaterwinning Hammerflie liggen en 8 op de hoger gelegen stuwwal in het oosten van het model. Op deze locaties is een meer gedetailleerd model (met kleinere cellen) nodig om de optredende lokale verschillen goed te kunnen berekenen. Zo geven bijvoorbeeld bij de drinkwaterwinning Hammerflie twee peilbuizen, die in dezelfde modelcel liggen, gemiddelde meetwaarden die

Uit de 35 relevante meetpunten kan worden afgeleid dat het stationaire model de gemeten gemiddelden goed benadert. Er is 1 echte uitschieter, een afwijking van +1.40 m, die de gemiddelde en absoluut gemiddelde afwijking met (+0.04 m) relatief sterk beïnvloedt. De reden van deze ene peilbuis met grote afwijking is nog onbekend. Waarschijnlijk is die peilbuis niet representatief voor de grondwaterstand ter plekke (om wat voor reden dan ook), want de omliggende peilbuizen laten heel andere waarden zien. Gezien het kader van deze studie heeft, voert het hier te ver om hier tijd aan te besteden.

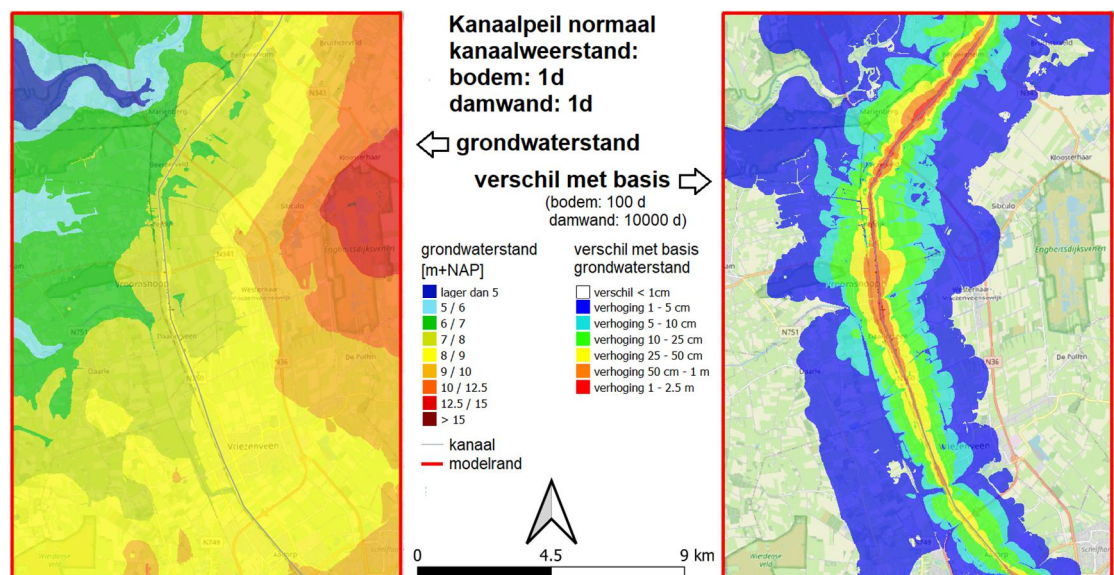
Figuur 3-27 Stationair berekende grondwaterstand bij een ongewijzigd (normaal) kanaalpeil voor een situatie zonder bodemweerstand en damwandweerstand, beide geschematiseerd als 1 dag, (links) en het verschil in

*grondwaterstand met de aangenomen weerstanden van 100 d voor de bodem en 10000 d voor de damwand (rechts).*

De damwanden langs het kanaal zijn niet overal nagenoeg waterdicht. De bodemweerstand van het kanaal is niet met zekerheid vast te stellen en kan na baggeren tijdelijk een stuk lager zijn. Daarom is een berekening uitgevoerd waarbij de weerstanden van damwand en kanaalbodem zijn weggenomen (op 1 dag zijn gezet). Figuur 3-27 geeft een beeld van het effect van de bodem- en damwandweerstand van het kanaal op de grondwaterstand. Het linkerdeel in deze figuur toont de berekende grondwaterstand voor deze situatie, het rechterdeel laat het verschil met de aangenomen kanaalweerstand (Figuur 3-26) zien.

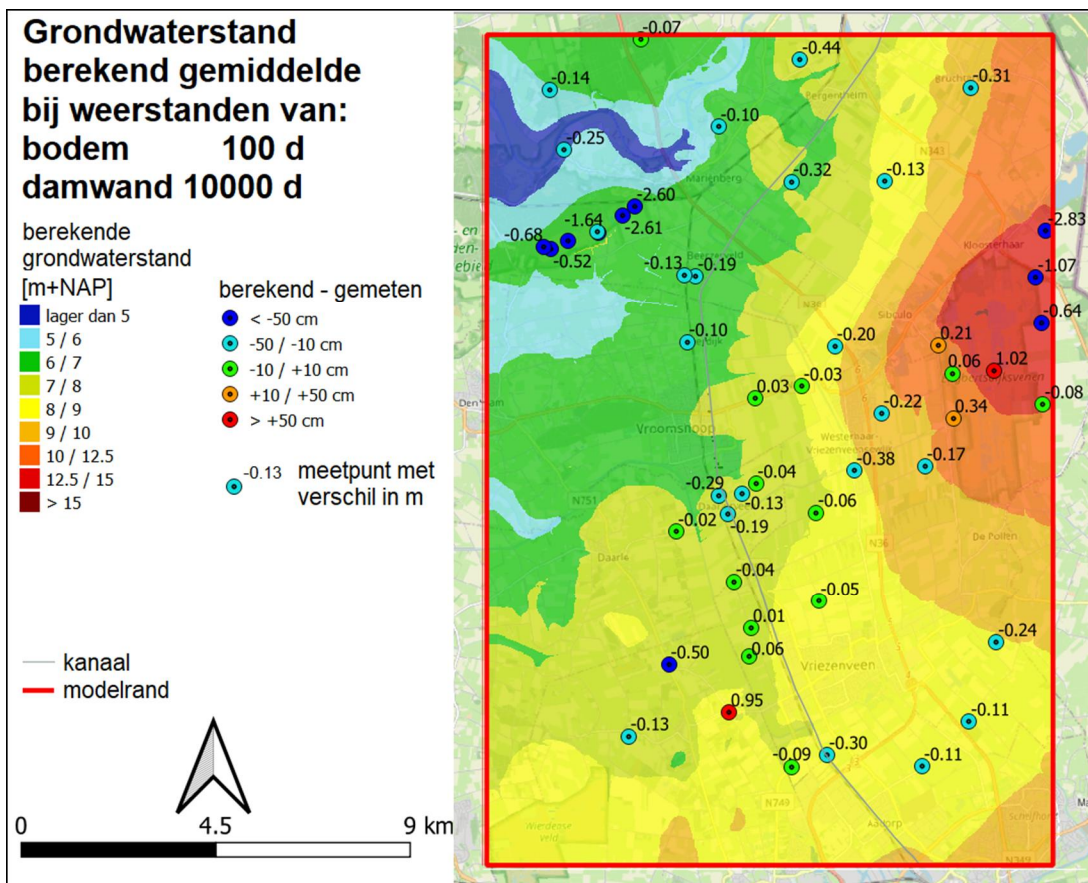
Figuur 3-28 Gemiddelde berekende grondwaterstand over de periode 1 maart 2009 – 1 maart 2019 voor de aangenomen weerstanden van 100 d voor de bodem en 10000 d voor de damwand. De gekleurde stippen geven de locaties van de peilbuizen weer. De getallen geven de afwijkingen met de gemiddelde waarden van de metingen (berekend – gemeten).

Figuur 3-28 laat zien dat de berekende gemiddelde grondwaterstand over deze periode wat lager ligt dan de stationair berekende grondwaterstand (Figuur 3-26). Vooral in gedraineerde gebieden is dat het geval. Dat is een bekend fenomeen, dat wordt veroorzaakt doordat hoge grondwaterstanden in natte tijden worden afgetopt door aanwezige drainage en er daardoor netto minder grondwateraanvulling optreedt. Bij een stationaire berekening met een gemiddelde neerslag en verdamping treedt dat niet op.

Uit de figuur blijkt dat de berekende gemiddelde grondwaterstanden in deze periode in het algemeen iets onder de gemeten waarden liggen. Over het algemeen zijn deze verschillen in de omgeving van het kanaal relatief klein. Tabel 3-2, die de resultaten samenvat, geeft hiervan een statistisch overzicht, zowel voor alle 50 peilbuizen, als voor de 35 relevante locaties. De gemiddelde absolute afwijking van de 35 relevante peilbuizen bedraagt 20 cm, die gemiddeld (-0.14 m) lager berekend worden dan de metingen weergegeven.

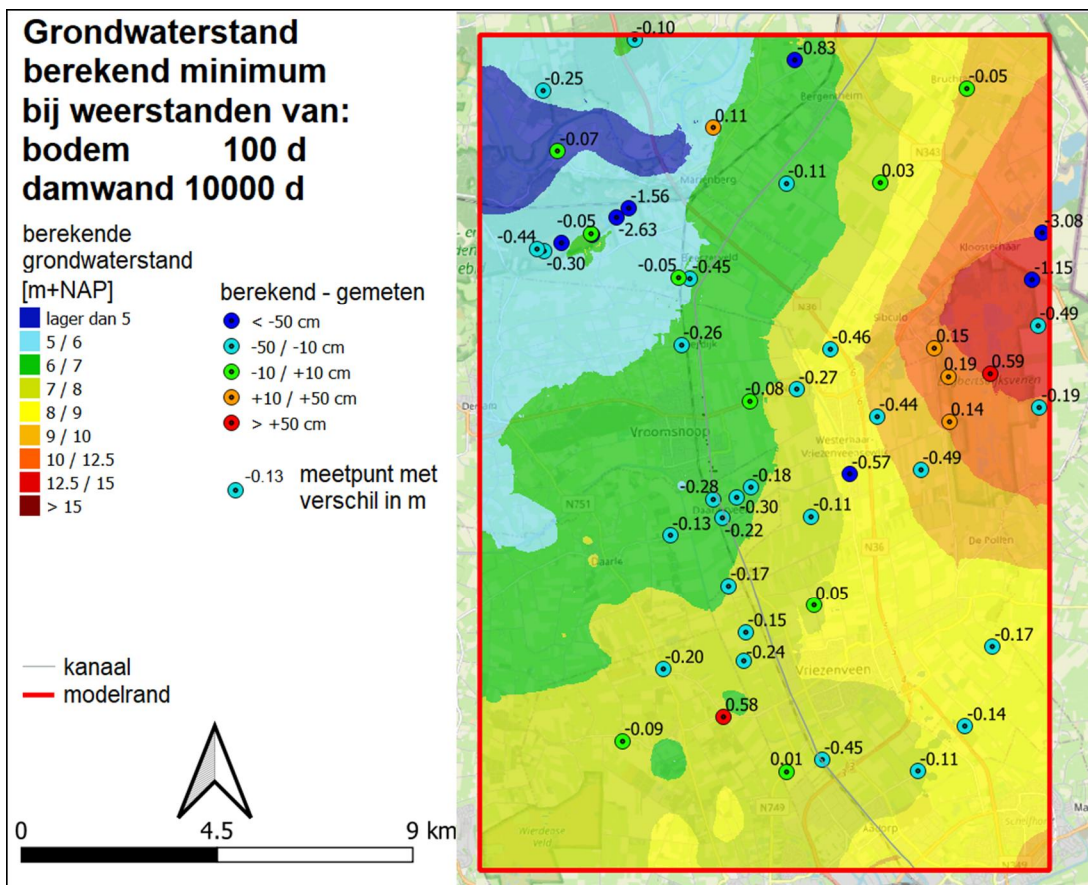
Figuur 3-29 en Tabel 3-3 laten zien dat de berekende laagste grondwaterstanden in het algemeen wat lager zijn dan de gemeten laagste grondwaterstanden. De afwijkingen zijn wat groter dan voor de gemiddelde grondwaterstanden. Dat geldt zowel voor de absolute afwijkingen (0.24 m tegen 0.20 m) als voor de gemiddelde afwijkingen (-0.20 m tegen -0.14 m).

Figuur 3-29 Berekende laagste grondwaterstand (minimum) over de periode 1 maart 2009 – 1 maart 2019 voor de aangenomen weerstanden van 100 d voor de bodem en 10000 d voor de damwand. De gekleurde stippen geven de locaties van de peilbuizen weer. De getallen geven de afwijkingen met de laagste waarden van de metingen (berekend – gemeten).

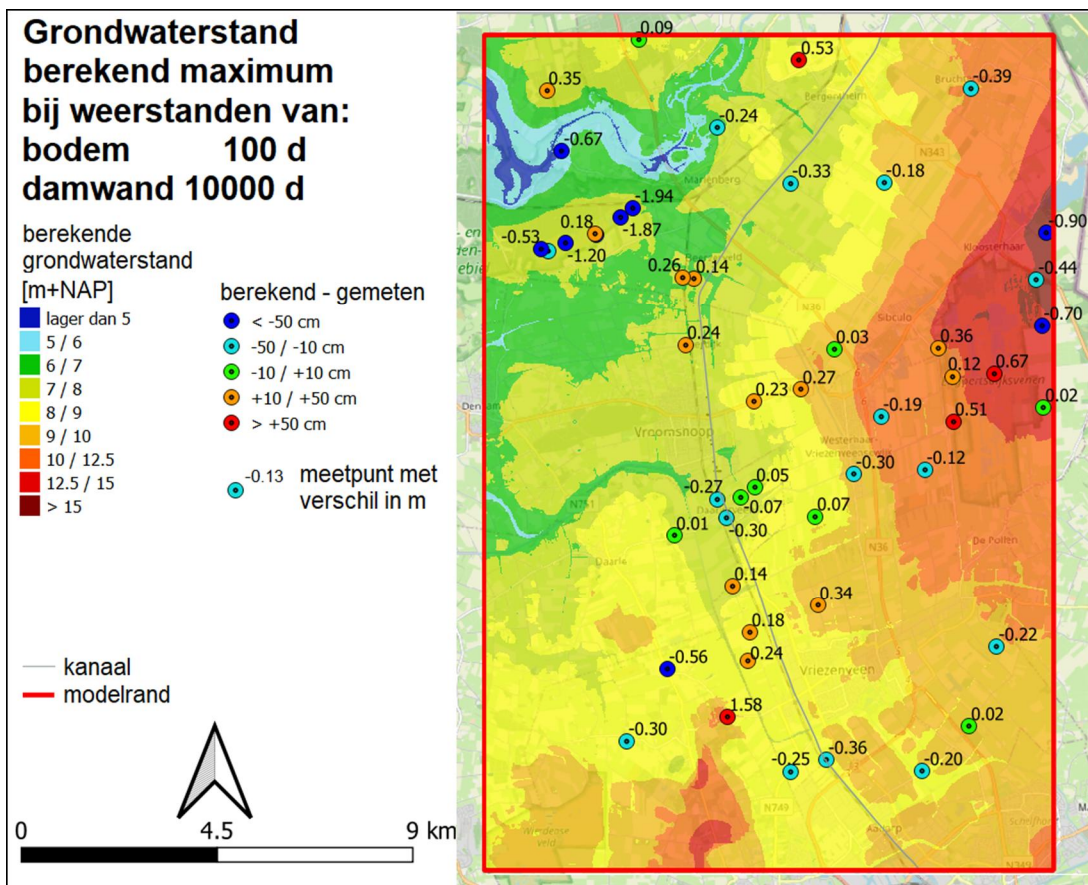
Figuur 3-30 en Tabel 3-4 laten zien dat de berekende hoogste grondwaterstanden in het algemeen wat lager zijn dan de gemeten laagste grondwaterstanden. De afwijkingen zijn absoluut gezien met 0.29 m nog wat groter maar zijn met gemiddeld -0.02 m wat evenrediger verdeeld.

Figuur 3-30 Berekende hoogste grondwaterstand (maximum) over de periode 1 maart 2009 – 1 maart 2019 voor de aangenomen weerstanden van 100 d voor de bodem en 10000 d voor de damwand. De gekleurde stippen geven de locaties van de peilbuizen weer. De getallen geven de afwijkingen met de hoogste waarden van de metingen (berekend – gemeten).

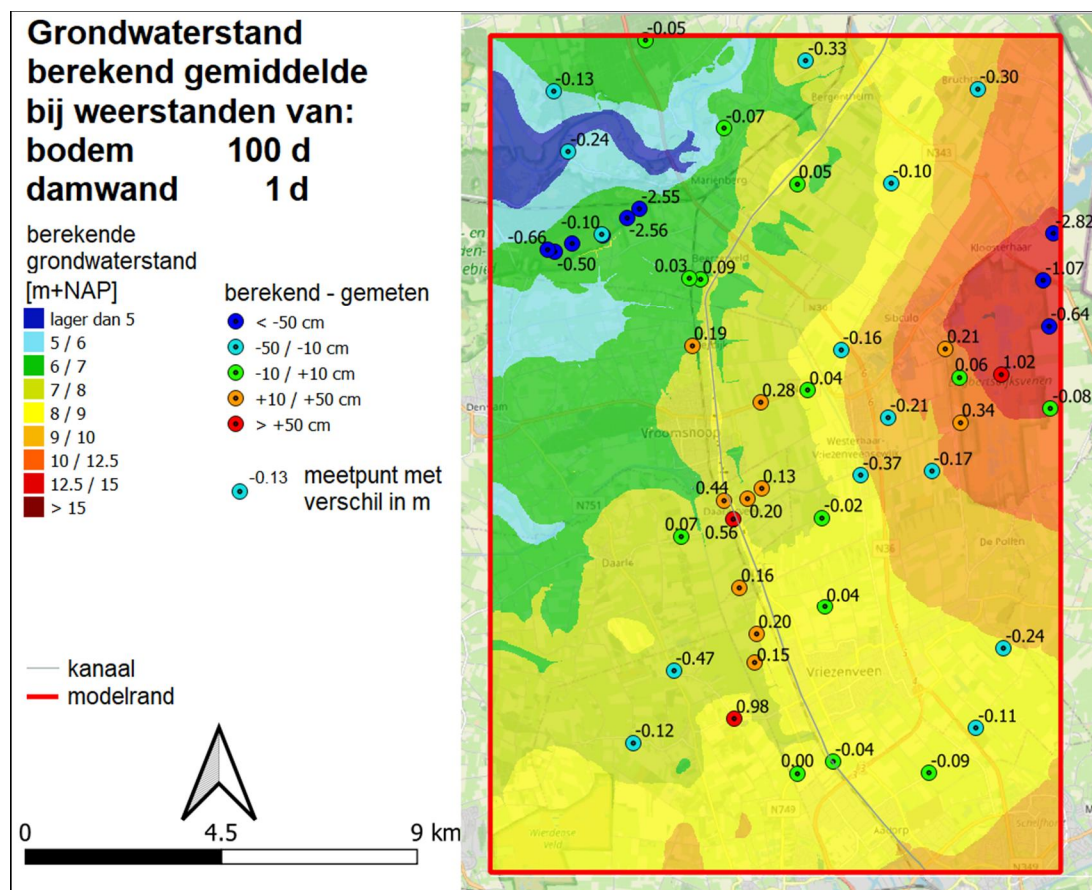
Figuur 3-31 laat zien dat de berekende gemiddelde grondwaterstanden, vooral in de omgeving van het kanaal, duidelijk hoger liggen dan bij de berekening met 10000 d damwand weerstand (Figuur 3-28).

Figuur 3-31 Gemiddelde berekende grondwaterstand over de periode 1 maart 2009 – 1 maart 2019 voor een situatie met bodemweerstand (100 d), maar zonder damwandweerstand (1 dag). De gekleurde stippen geven de locaties van de peilbuizen weer. De getallen geven de afwijkingen met de gemiddelde waarden van de metingen (berekend – gemeten).

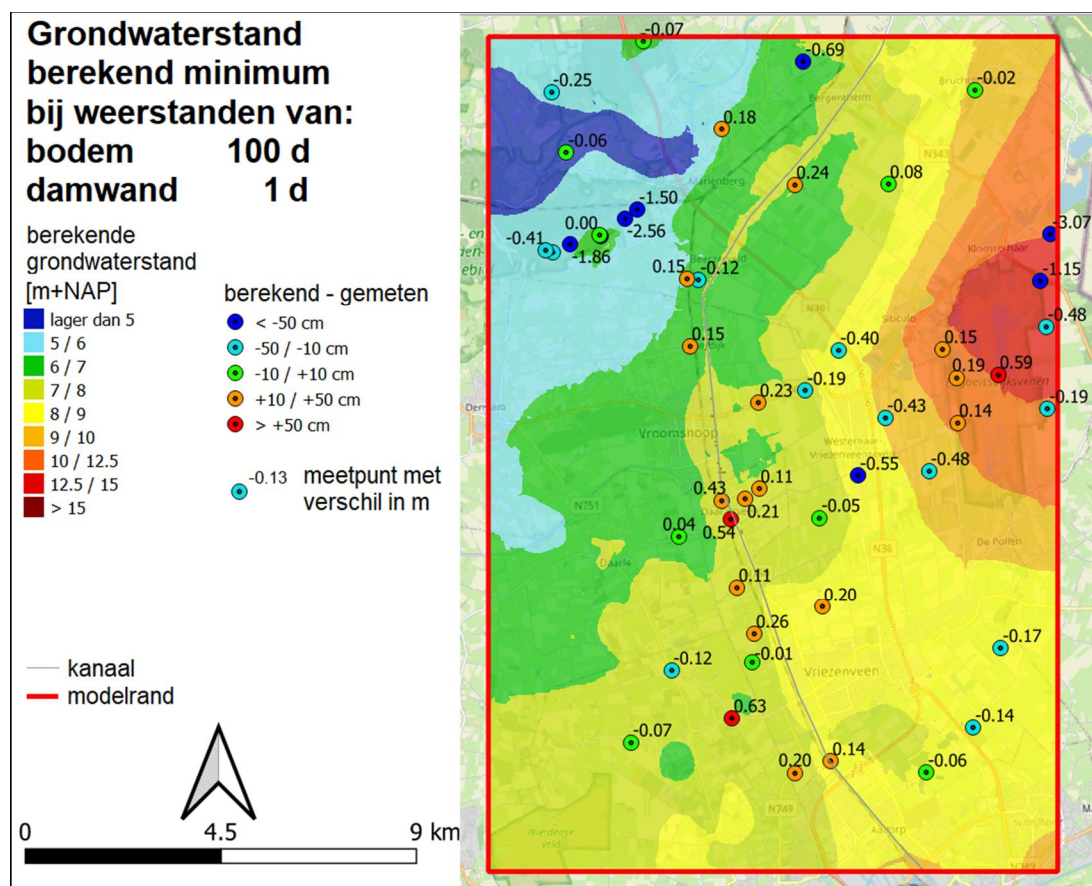
Figuur 3-32 en Tabel 3-6 laten zien dat dat voor de laagste grondwaterstanden nog sterker geldt. Statistisch gezien (Tabel 3-6) geeft de berekening zonder damwand weerstand voor de laagste grondwaterstanden zelfs een beter resultaat. In de peilbuizen rond het kanaal (Figuur 3-32) worden echter duidelijk minder lage grondwaterstanden berekend dan gemeten.

Figuur 3-32 Berekende laagste grondwaterstand over de periode 1 maart 2009 – 1 maart 2019 voor een situatie met bodemweerstand (100 d), maar zonder damwandweerstand (1 dag). De gekleurde stippen geven de locaties van de peilbuizen weer. De getallen geven de afwijkingen met de laagste waarden van de metingen (berekend – gemeten).
