# Verdiepend schade-onderzoek Kanaal Almelo - De Haandrik

Definitief eindrapport piping, veen, schadeoorzaken, effect kanaalpeil

| <b>Opdrachtgever</b> | Provincie Overijssel |
| <b>Trefwoorden</b> | Kanaal Almelo – De Haandrik, schade, faalmechanismen, baggeren, damwanden, piping, grondwater, grondonderzoek, bodemdaling veen |

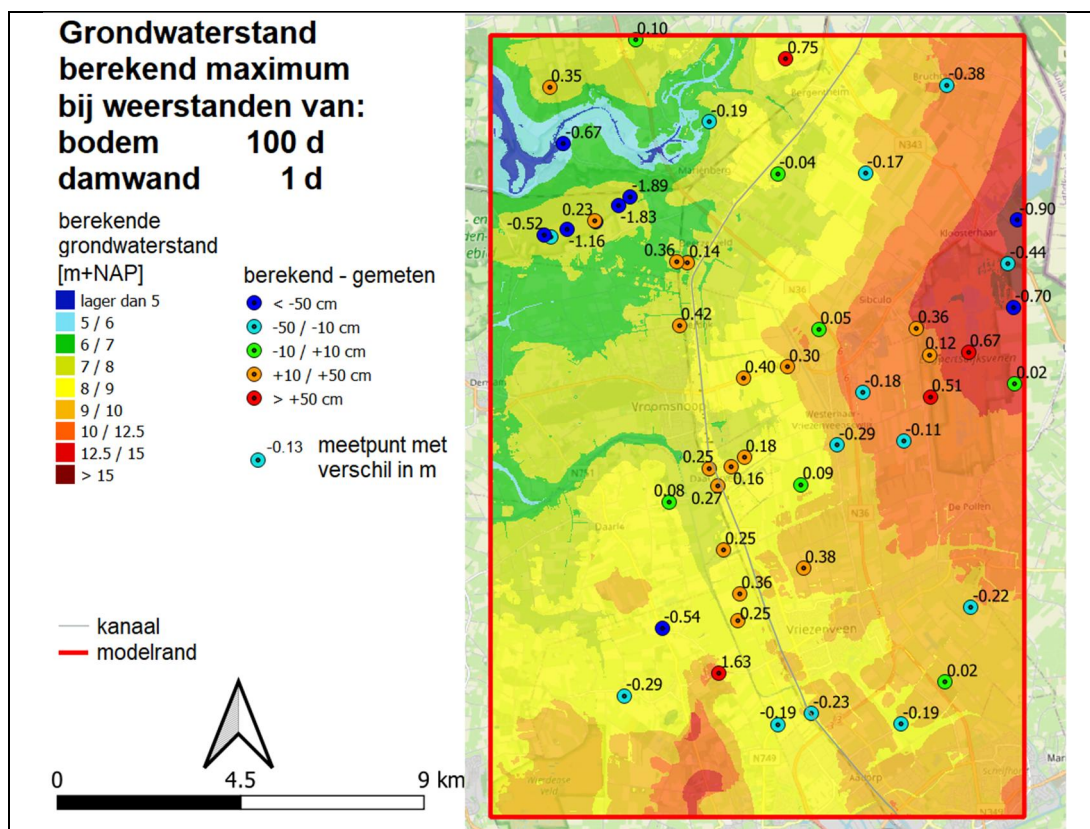
Figuur 3-33 en Tabel 3-7 laten zien dat voor de hoogste grondwaterstanden de verschillen tussen berekend en gemeten wat groter worden.

Figuur 3-33 Berekende hoogste grondwaterstand over de periode 1 maart 2009 – 1 maart 2019 voor een situatie met bodemweerstand (100 d), maar zonder damwandweerstand (1 dag). De gekleurde stippen geven de locaties van de peilbuizen weer. De getallen geven de afwijkingen met de hoogste waarden van de metingen (berekend – gemeten).

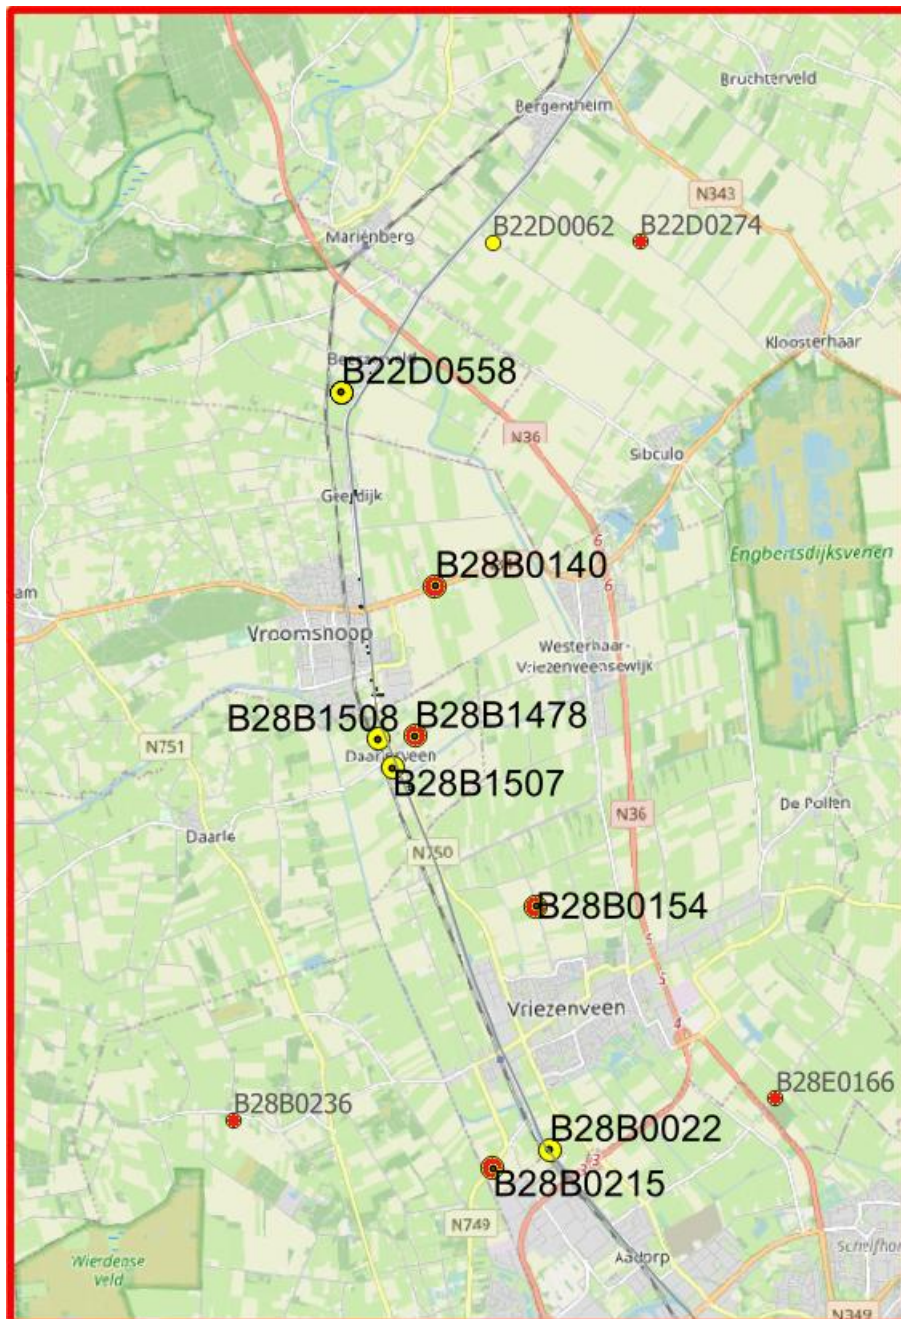
Voor een aantal geselecteerde peilbuizen is het effect van de weerstand van de damwand op het verloop van de grondwaterstand nader onderzocht. Het betreft (Figuur 3-34):

- Meetpunten dichtbij kanaal dan 250 m, van noord naar zuid: B22D0062, B22D0558, B28D1508, B28D1507, B28E0022
- Meetpunten verder van kanaal dan 250 m, van noord naar zuid: B28B0140, B28D1478, B28D0154, B28D0215
- Meetpunten op meer dan 2 km van het kanaal: B22D0274, B28E0166, B28B023

*Figuur 3-34 Selectie van meetpunten voor beoordeling tijdsafhankelijke validatie, waarbij voor de gele punten geldt dat de afstand tot kanaal minder is dan 250 m en voor de rode punten meer dan 250 m. Drie daarvan liggen op meer dan 2 km afstand van het kanaal.*

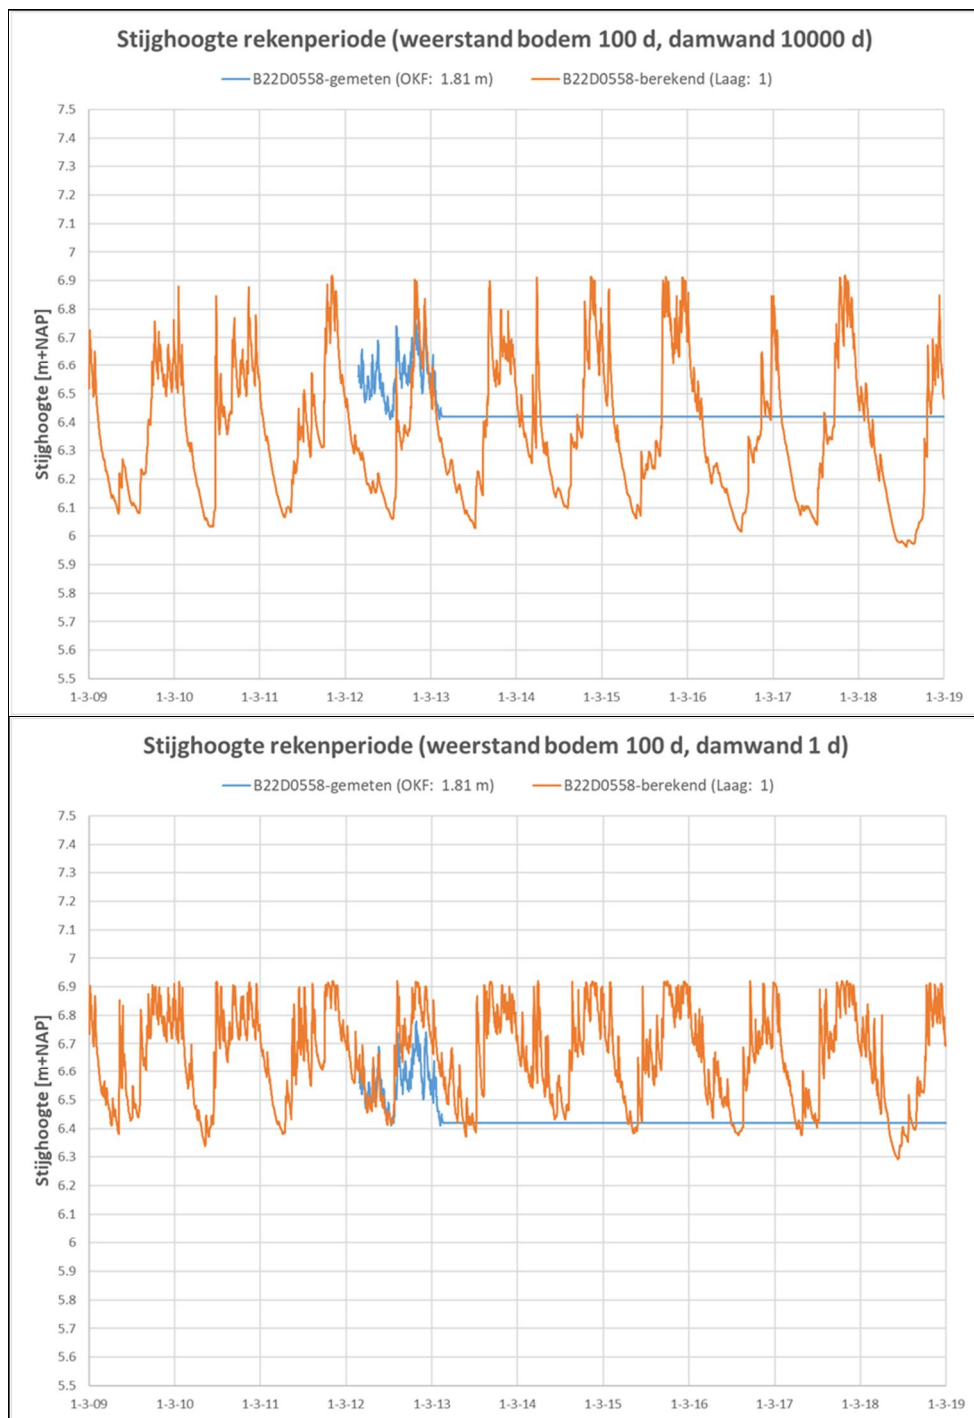
Figuur 3-36 Peilbuis B22D0558. Gevoeligheid Damwandweerstand op grondwaterstand. Boven: damwandweerstand = 10000 d. Onder damwandweerstand = 1d.

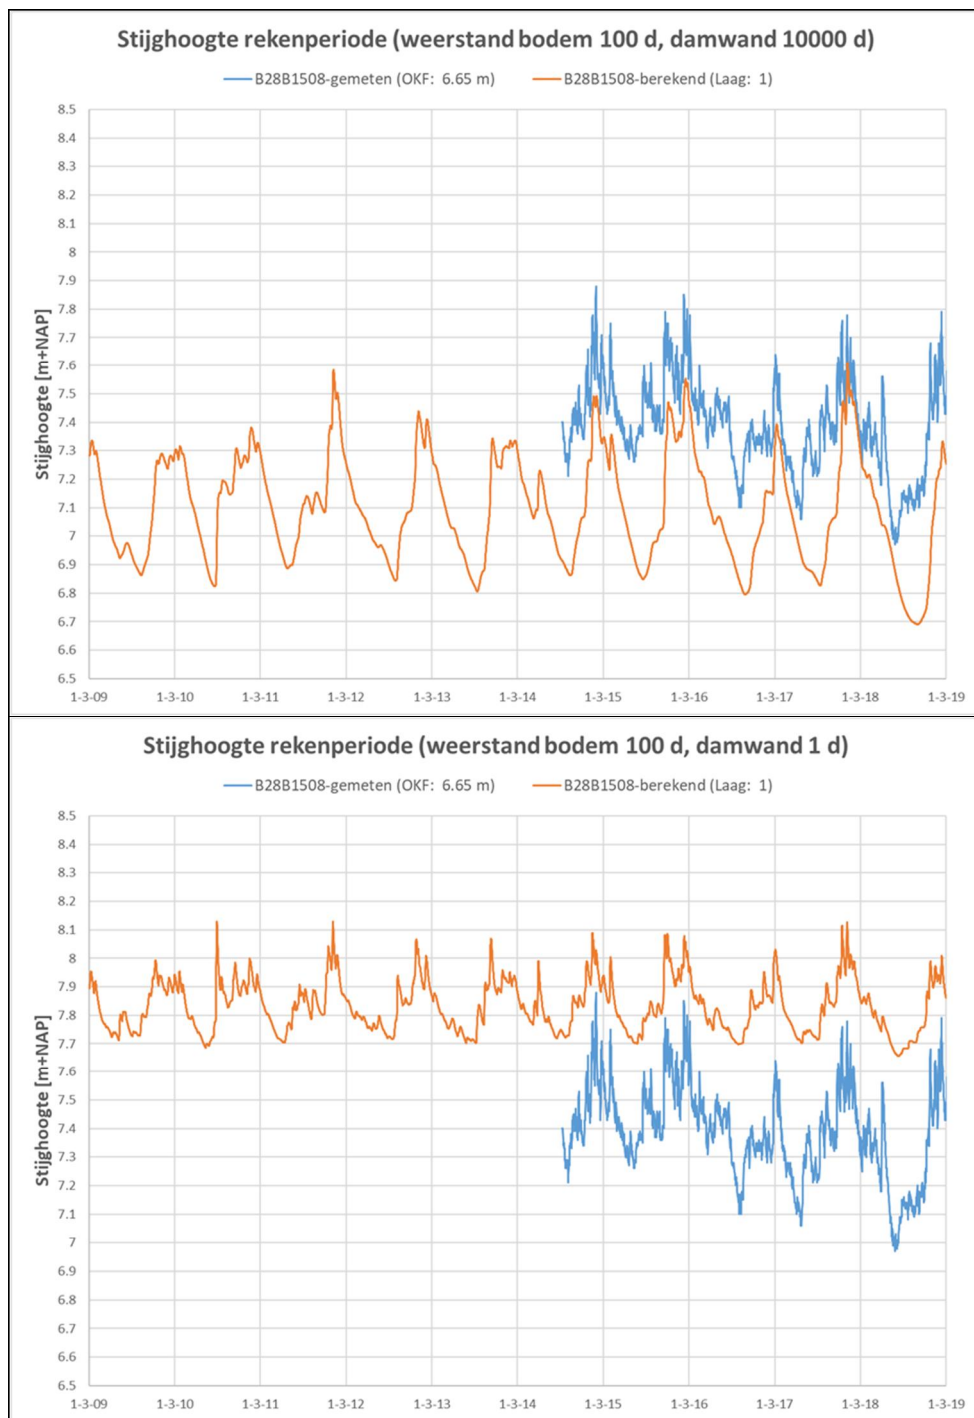
Figuur 3-37 Peilbuis B28D1508. Gevoeligheid Damwandweerstand op grondwaterstand. Boven: damwandweerstand = 10000 d. Onder damwandweerstand = 1d.

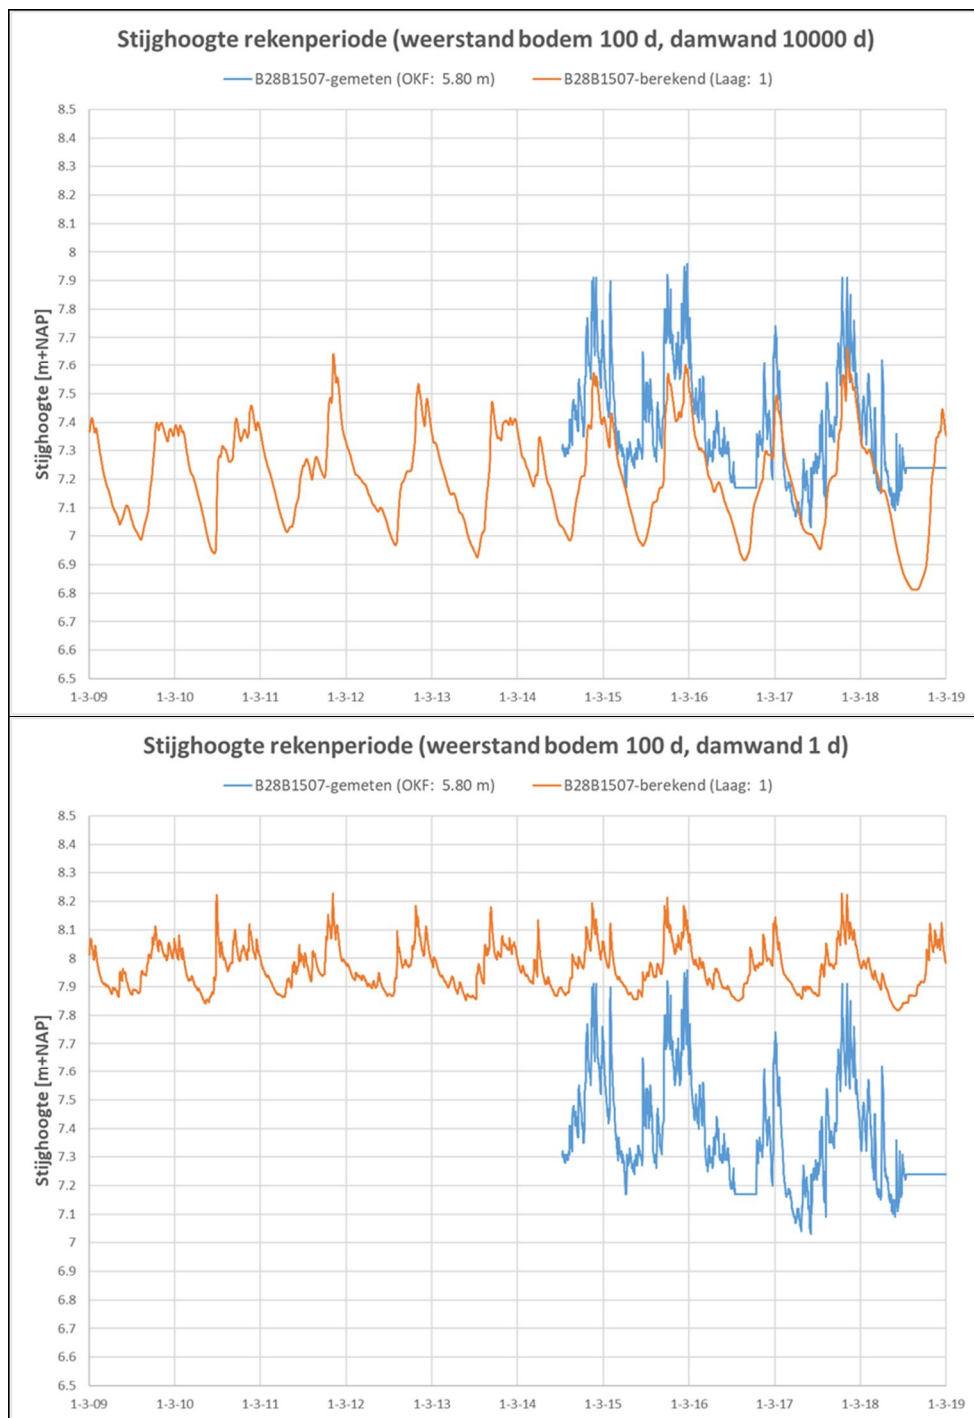
Figuur 3-38 Peilbuis B28D1507. Gevoeligheid Damwandweerstand op grondwaterstand. Boven: damwandweerstand = 10000 d. Onder damwandweerstand = 1 d.

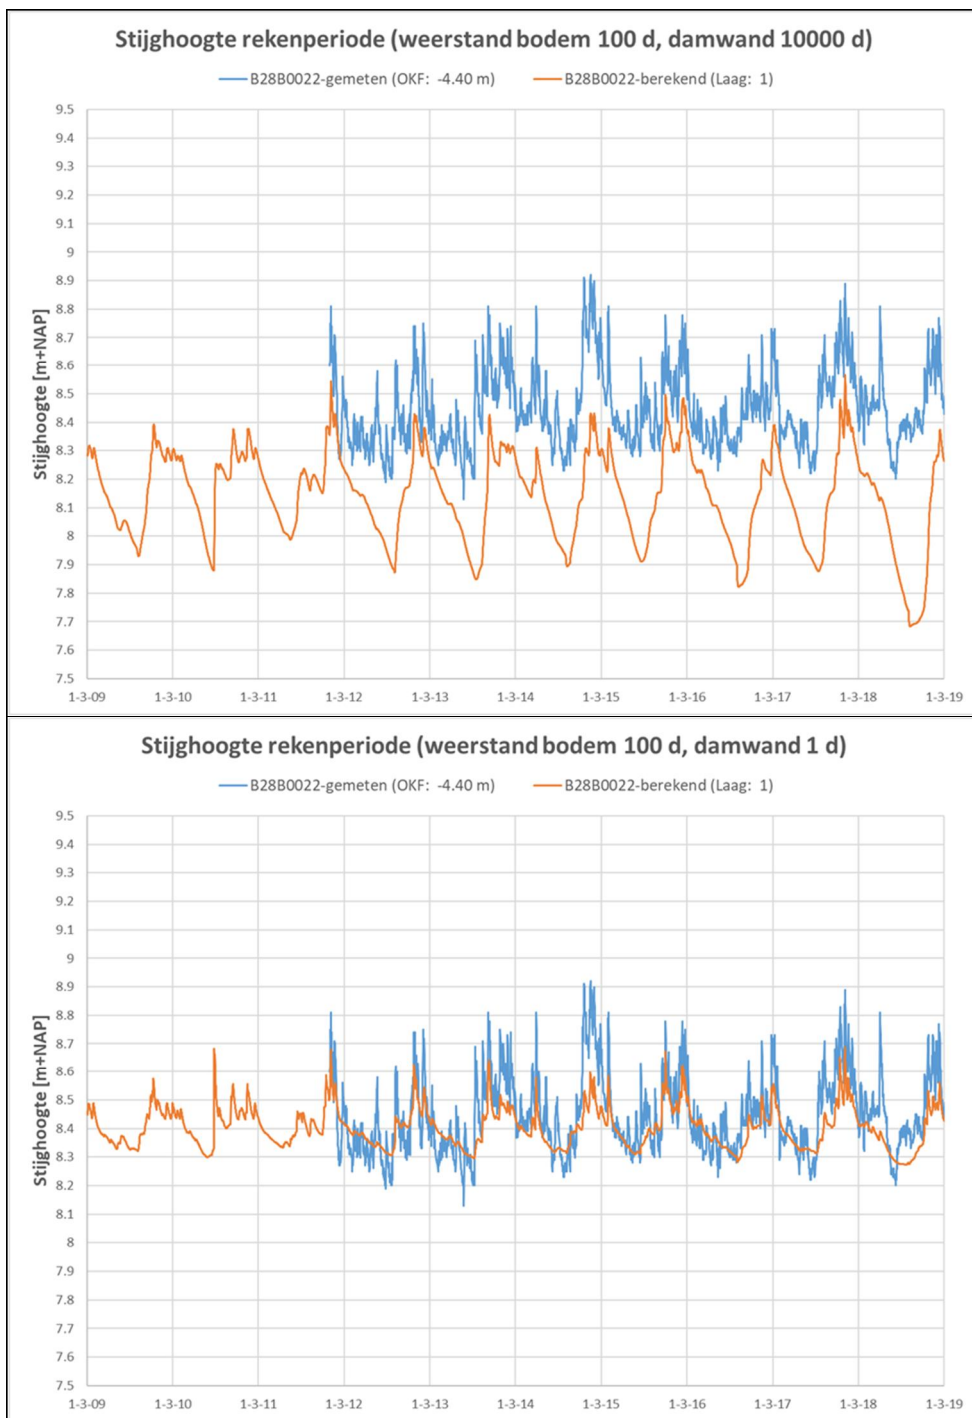
Figuur 3-39 Peilbuis B28E0022. Gevoeligheid Damwandweerstand op grondwaterstand. Boven: damwandweerstand = 10000 d. Onder damwandweerstand = 1d.

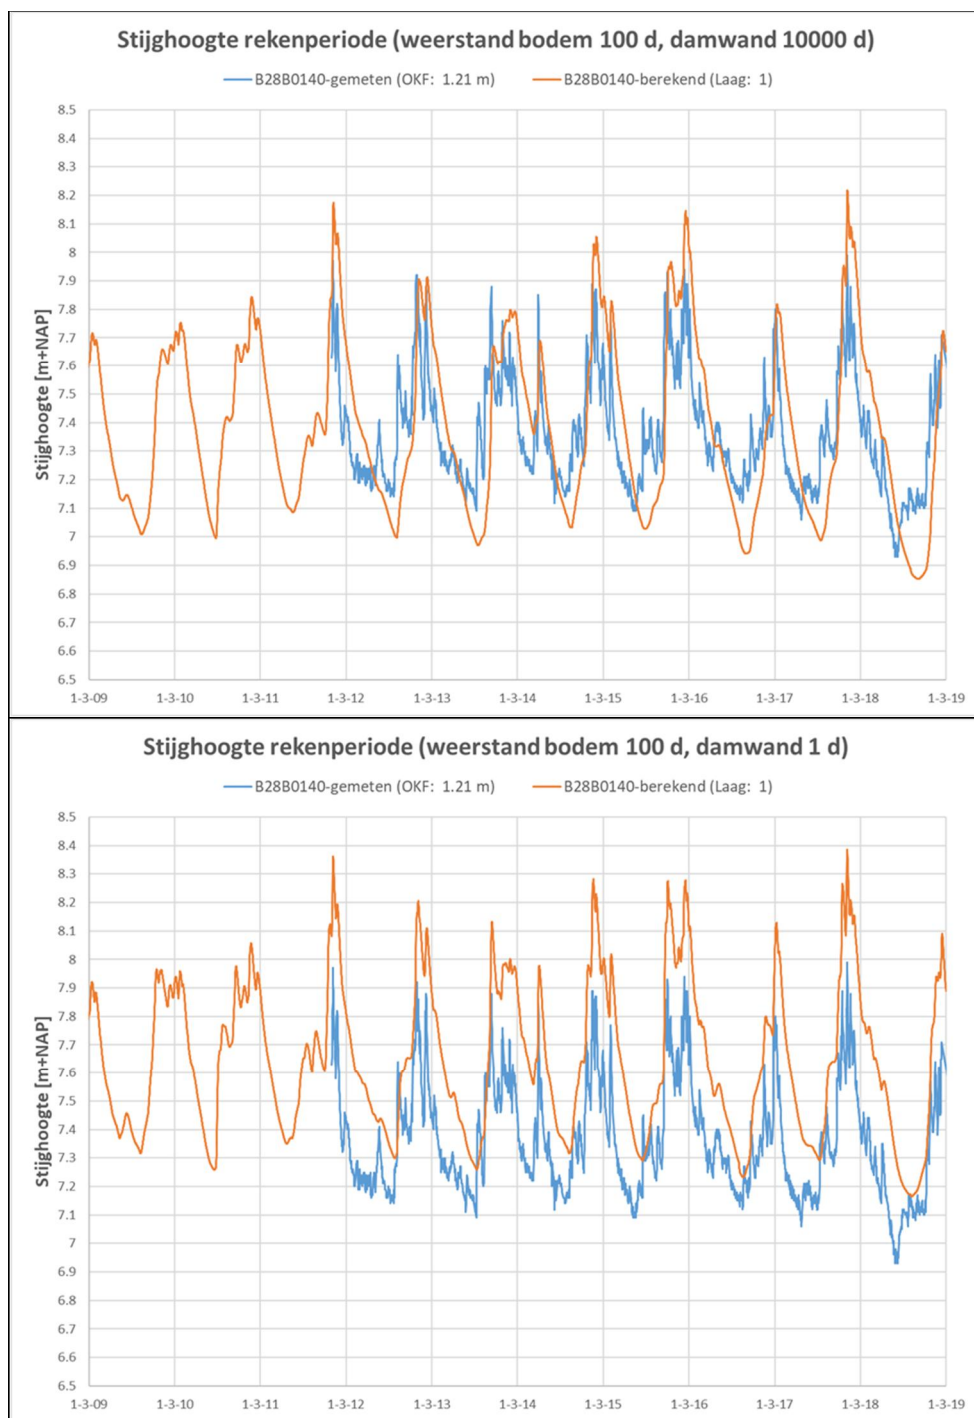
Figuur 3-40 Peilbuis B28B0140. Gevoeligheid Damwandweerstand op grondwaterstand. Boven: damwandweerstand = 10000 d. Onder damwandweerstand = 1 d.

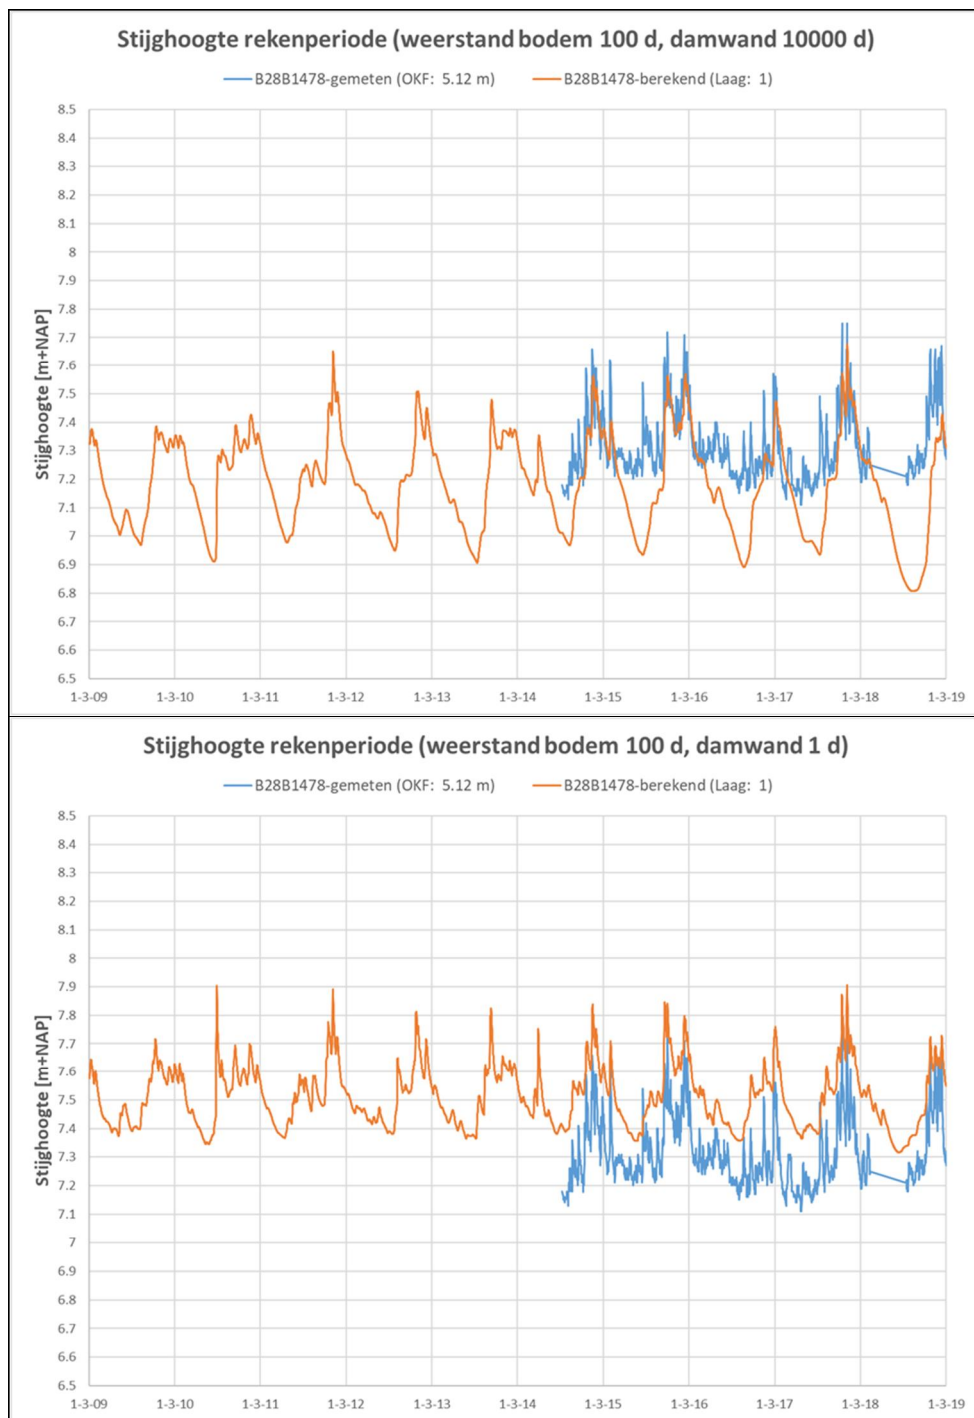
Figuur 3-41 Peilbuis B28D1478. Gevoeligheid Damwandweerstand op grondwaterstand. Boven: damwandweerstand = 10000 d. Onder damwandweerstand = 1d.

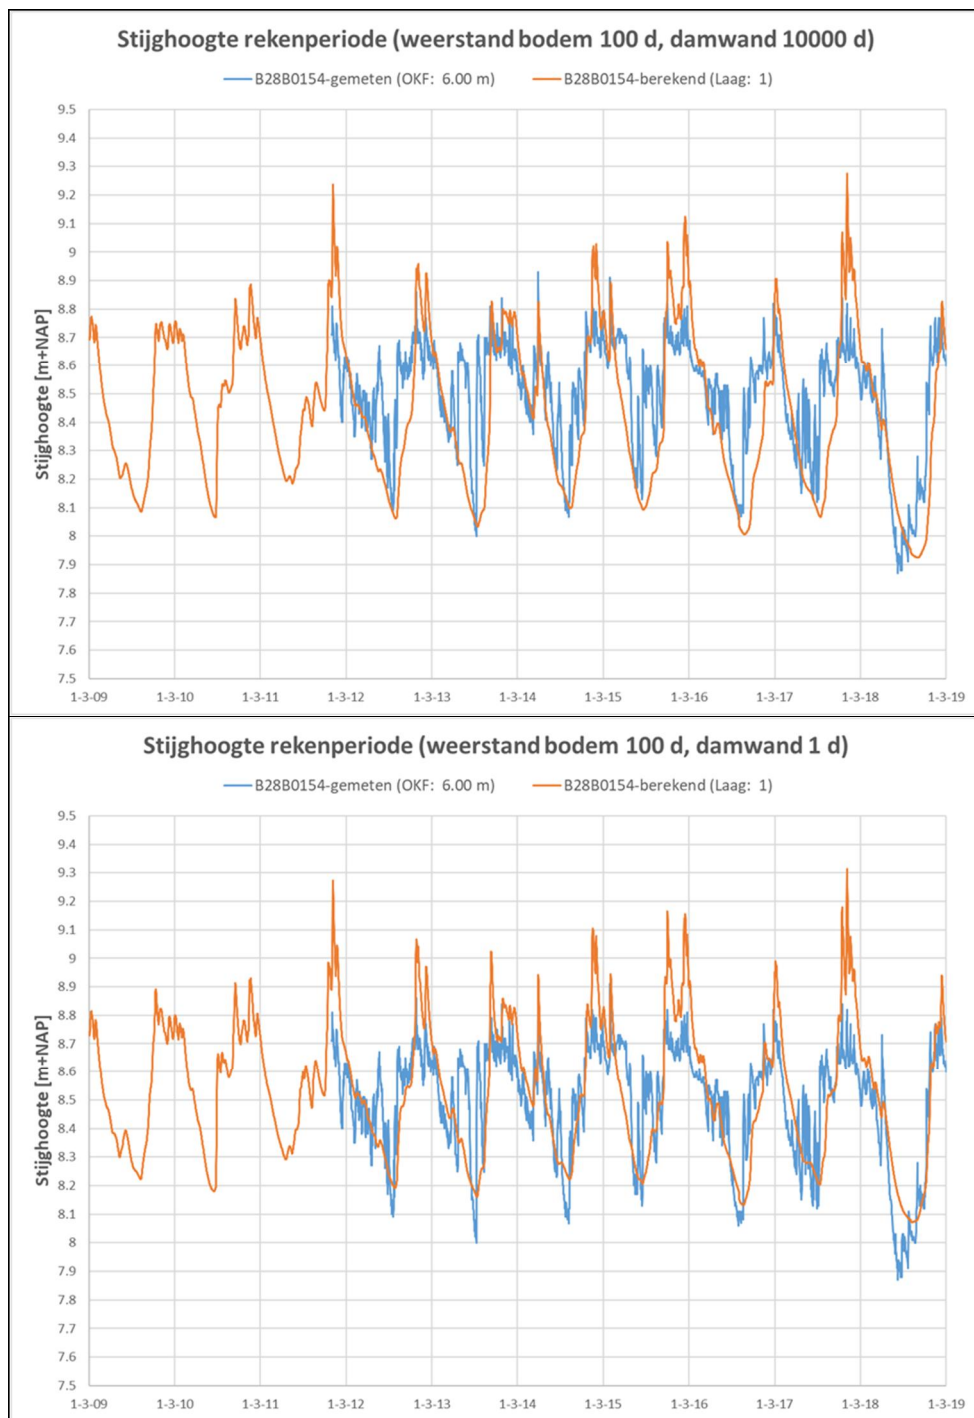
Figuur 3-42 Peilbuis B28D0154. Gevoeligheid Damwandweerstand op grondwaterstand. Boven: damwandweerstand = 10000 d. Onder damwandweerstand = 1d.

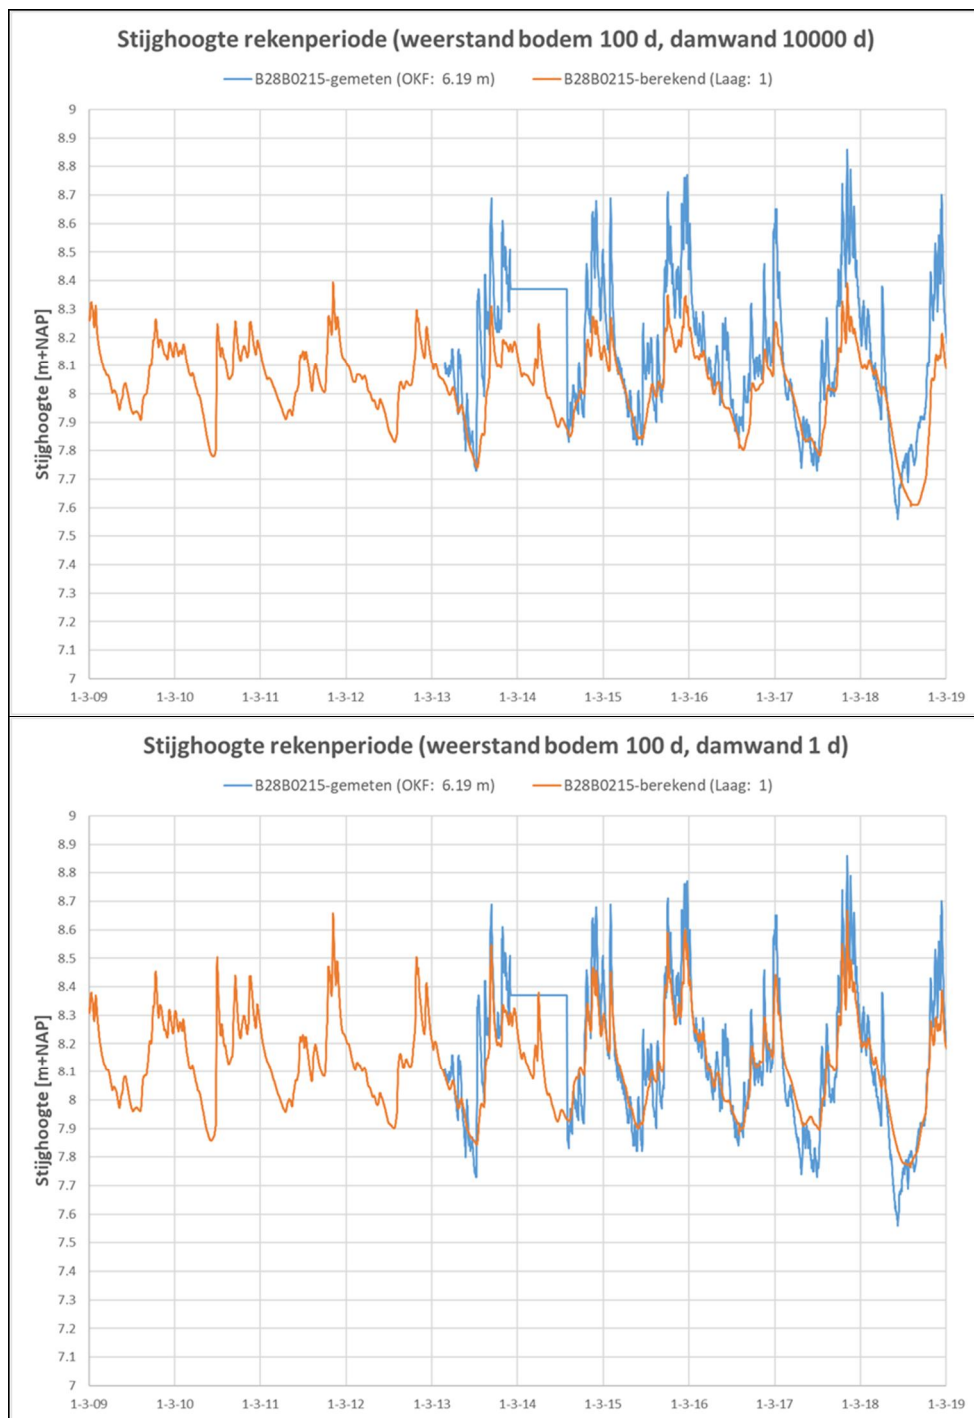
Figuur 3-43 Peilbuis B28D0215. Gevoeligheid Damwandweerstand op grondwaterstand. Boven: damwandweerstand = 10000 d. Onder damwandweerstand = 1d.

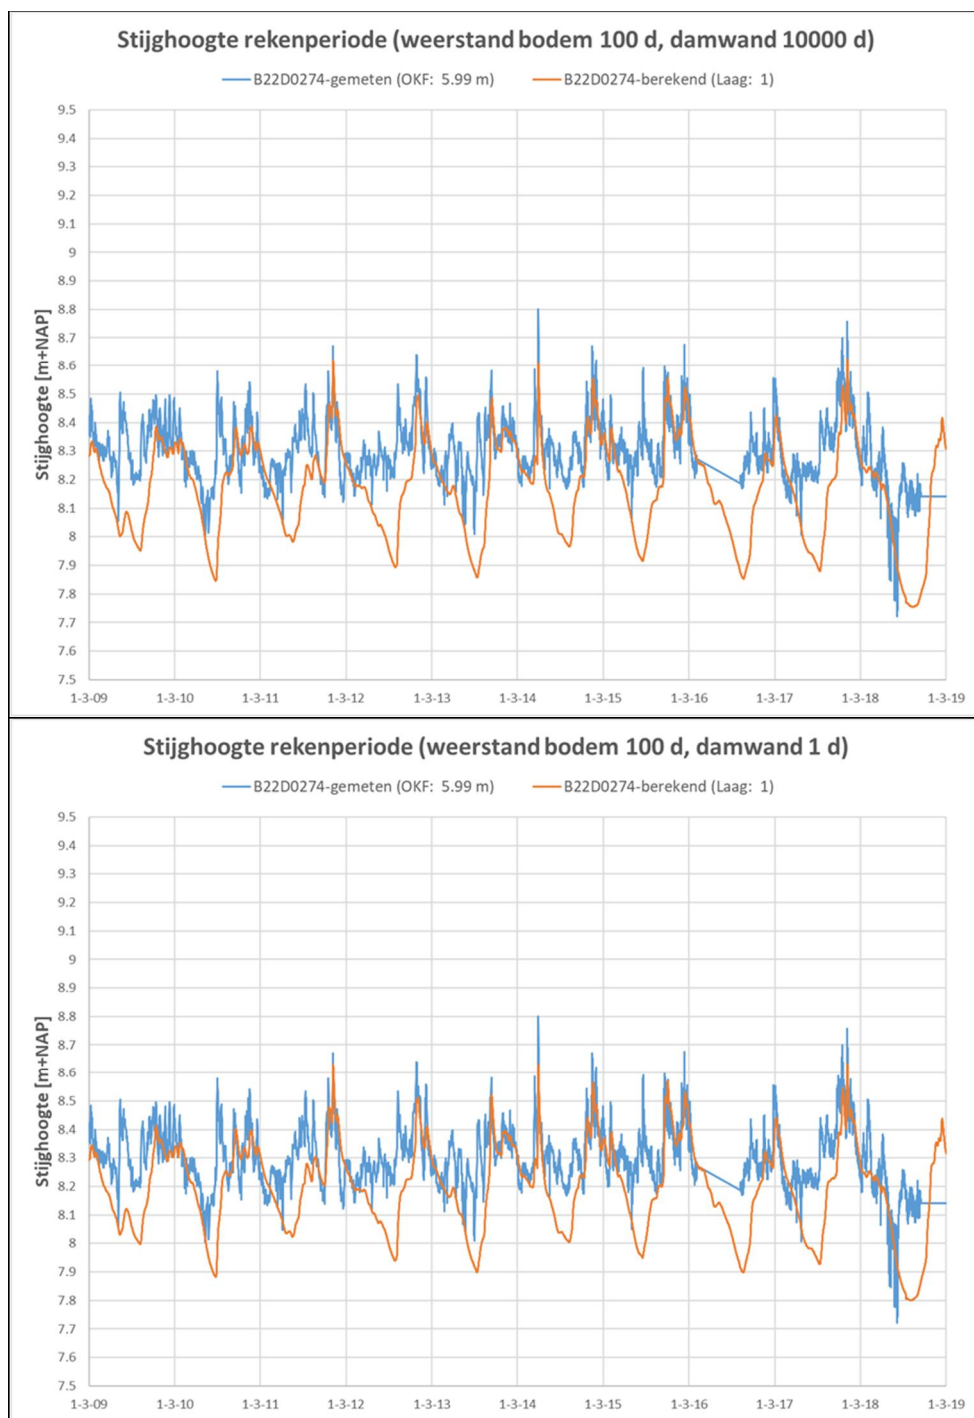
Figuur 3-44 Peilbuis B22D0274. Gevoeligheid Damwandweerstand op grondwaterstand. Boven: damwandweerstand = 10000 d. Onder damwandweerstand = 1 d.

en Figuur 3-46) zijn de verschillen nauwelijks waarneembaar. Dat duidt erop dat de regionale grondwaterstroming daar onafhankelijk is van wat er in het kanaal gebeurt.

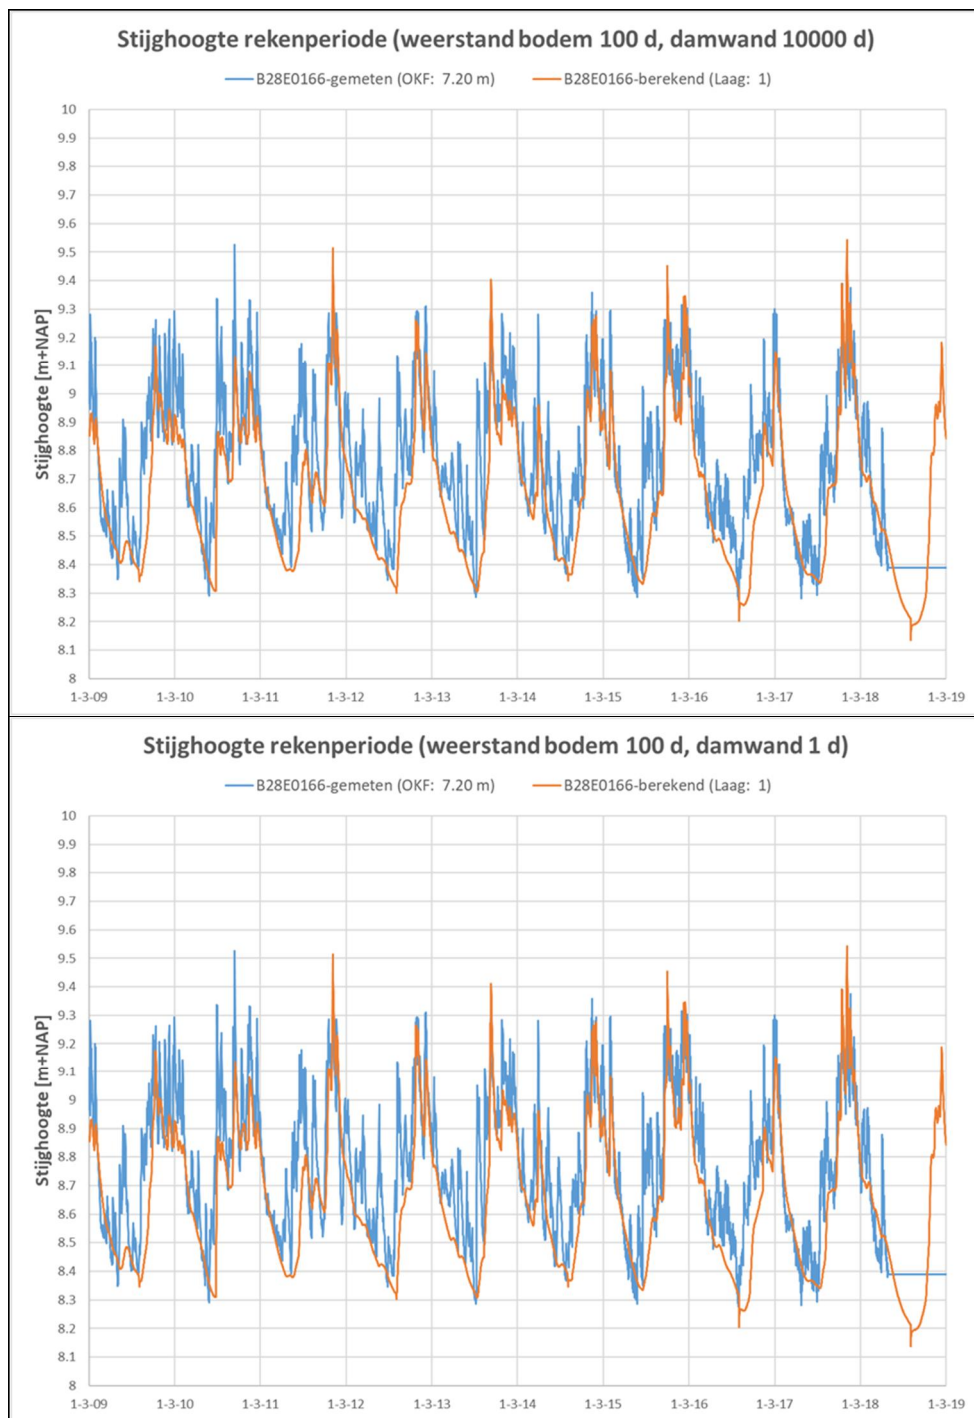
Figuur 3-45 Peilbuis B28E0166. Gevoeligheid Damwandweerstand op grondwaterstand. Boven: damwandweerstand = 10000 d. Onder damwandweerstand = 1d.

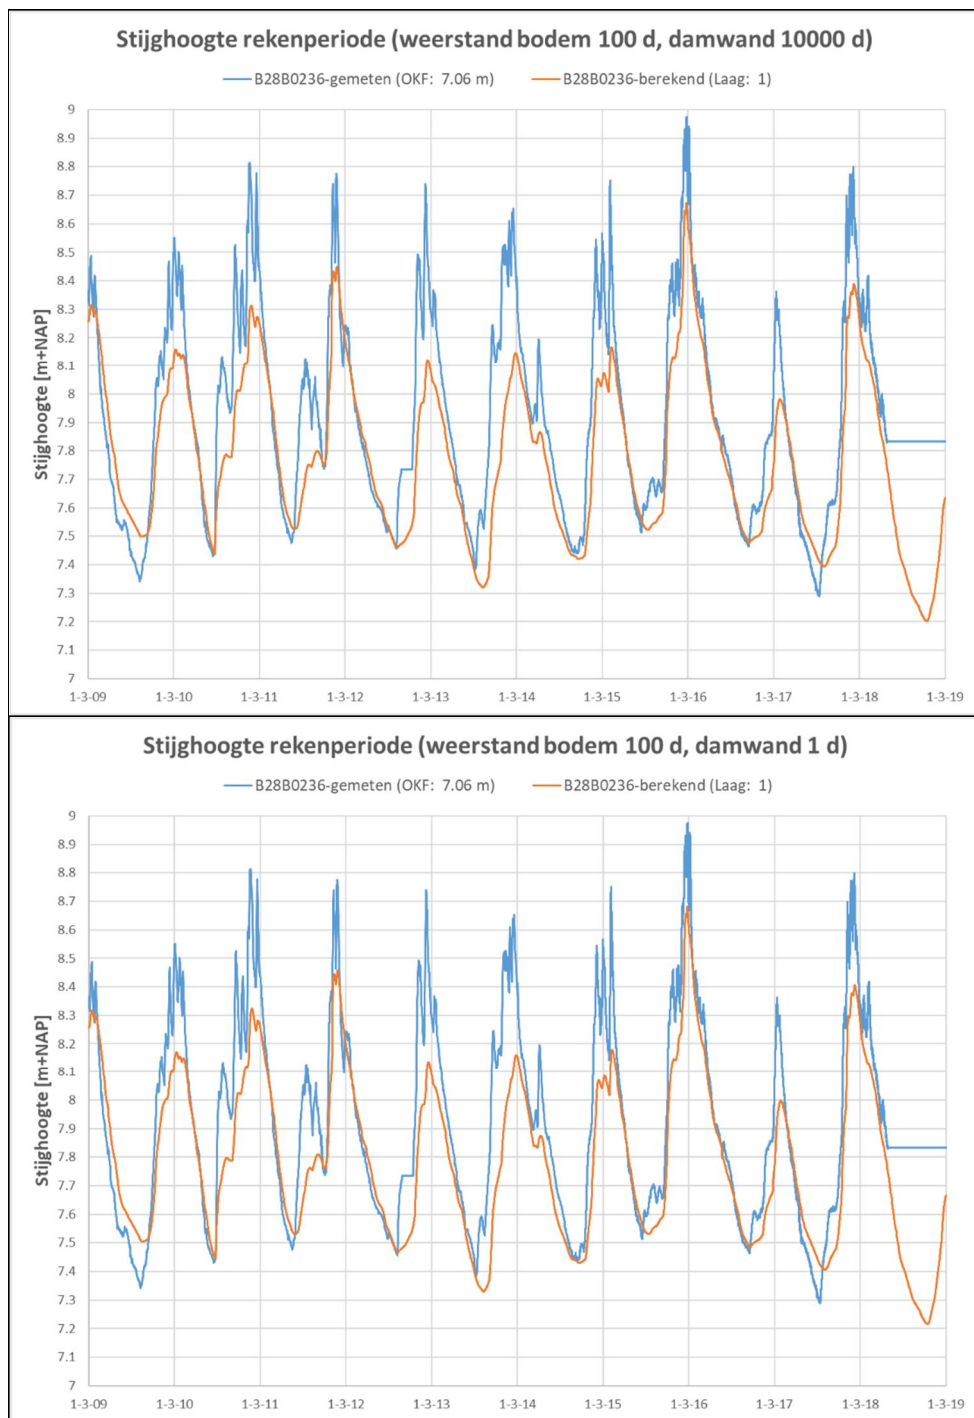
Figuur 3-46 Peilbuis B28B0236. Gevoeligheid Damwandweerstand op grondwaterstand. Boven: damwandweerstand = 10000 d. Onder damwandweerstand = 1d.

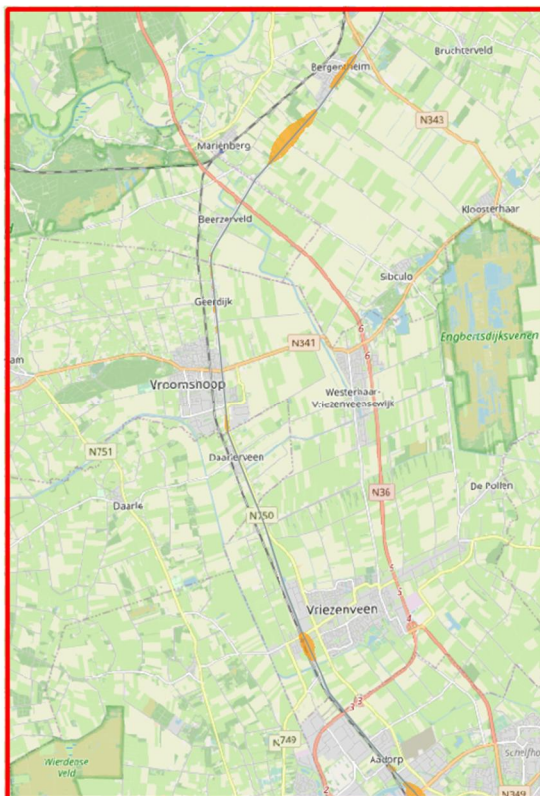
Figuur 4-1 Stationair berekende verlaging van de grondwaterstand voor een kanaalpeilverlaging van 50 cm, uitgaande van een bodemweerstand van 100 dagen en een damwandweerstand van 10000 dagen.

Uitgaande van de kanaalweerstand van de basisvariant is het berekende effect van een kanaalpeilverlaging met 50 cm verwaarloosbaar (Figuur 4-1). De maximaal berekende verlaging is minder dan 2 cm (Tabel 4-1). Bij een nog hogere bodemweerstand (1000 dagen) wordt dit met 3 mm nog kleiner. Als er nagenoeg geen bodem- en damwandweerstand zijn is het effect groot (Figuur 4-3). De maximaal berekende verlaging bedraagt dan 49 cm. Figuur 4-4, Figuur 4-5 en Tabel 4-1 laten zien dat deze verlaging voornamelijk wordt veroorzaakt door de damwandweerstand. Als alleen de bodemweerstand wordt verwijderd (Figuur 4-5), is het beïnvloede gebied een stuk kleiner en is de maximaal berekende verlaging met 21.8 cm meer dan gehalveerd. Terwijl bij het verwijderen van de damwandweerstand het beïnvloede gebied (Figuur 4-4) nauwelijks kleiner wordt en de maximaal berekende verlaging met 49 cm zelfs gelijk blijft.

Figuur 4-12 laat zien dat het effect van kanaalpeilverlaging verwaarloosbaar bij een bodemweerstand van 100 dagen en een dichte damwandweerstand (weerstand is 10000 dagen). Het resultaat is nagenoeg gelijk aan het stationair berekende effect (Figuur 4-1).

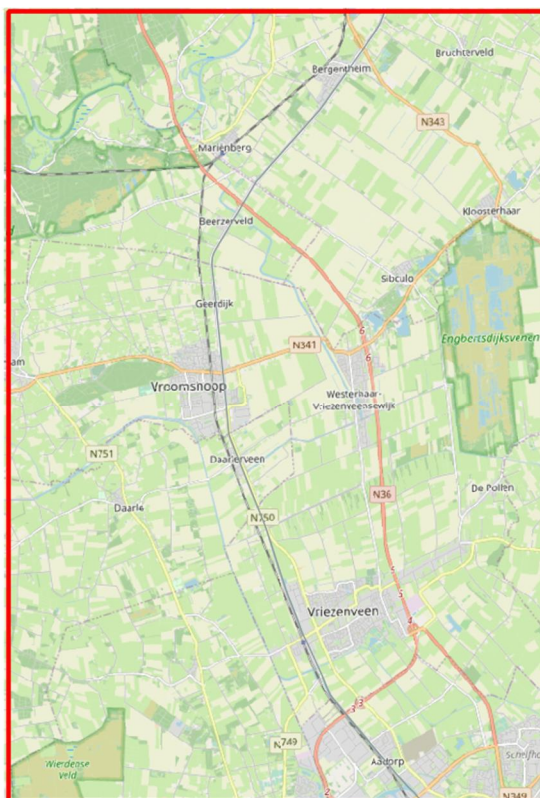
Figuur 4-2 Stationair berekende verlaging van de grondwaterstand voor een kanaalpeilverlaging van 50 cm, uitgaande van een bodemweerstand van 1000 dagen en een damwandweerstand van 10000 dagen.

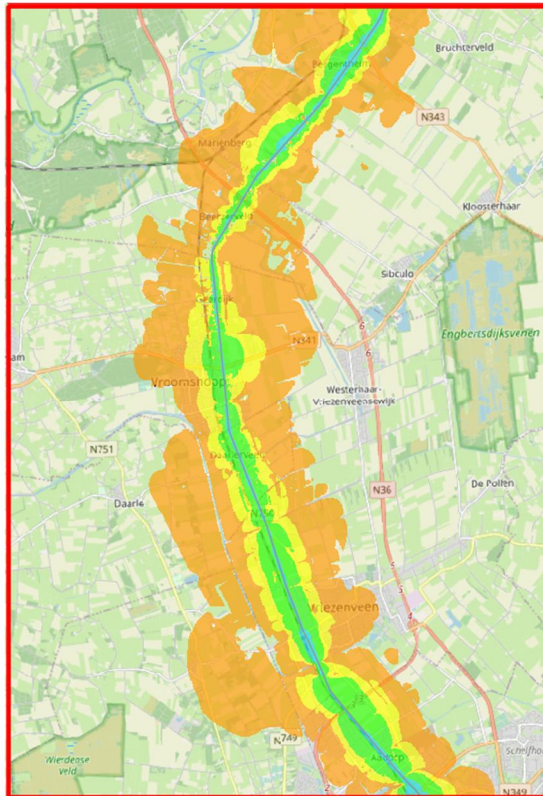
Figuur 4-3 Stationair berekende verlaging van de grondwaterstand voor een kanaalpeilverlaging van 50 cm, uitgaande van een bodemweerstand van 1 dag en een damwandweerstand van 1 dag.

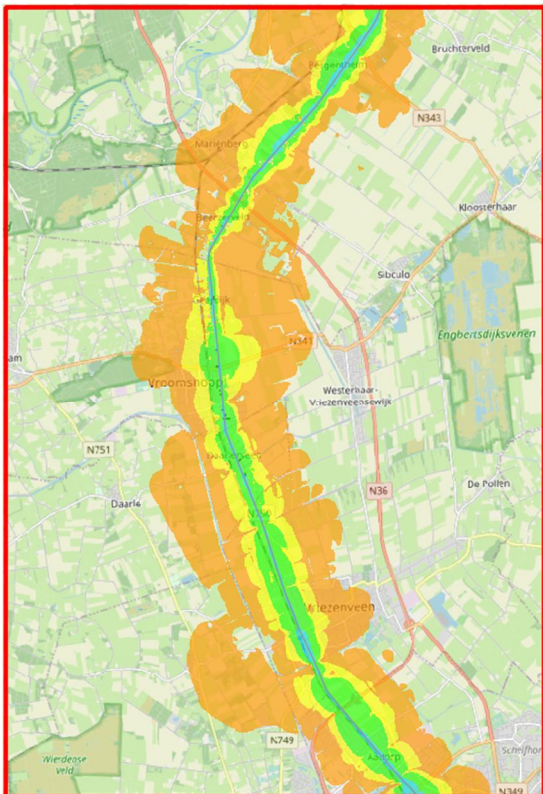
Figuur 4-4 Stationair berekende verlaging van de grondwaterstand voor een kanaalpeilverlaging van 50 cm, uitgaande van een bodemweerstand van 100 dagen en een damwandweerstand van 1 dag.

Figuur 4-13 laat zien dat het effect van kanaalpeilverlaging bij een lekke damwand (weerstand is 1 dag) behoorlijk groot is. Zoals verwacht is de reikwijdte van het effect groter voor de laagste grondwaterstand en kleiner voor de hoogste grondwaterstand. Het effect op de gemiddelde grondwaterstand is vergelijkbaar met het stationair berekende effect (Figuur 4-4).

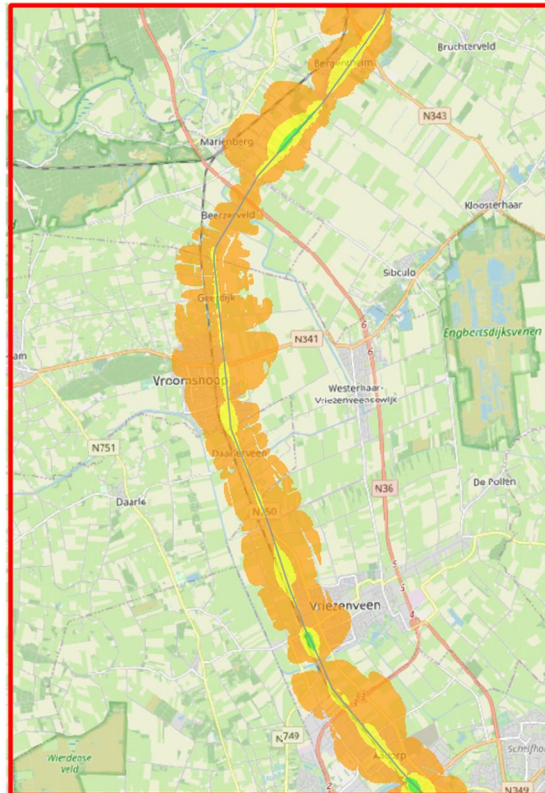
Figuur 4-5 Stationair berekende verlaging van de grondwaterstand voor een kanaalpeilverlaging van 50 cm, uitgaande van een bodemweerstand van 1 dag en een damwandweerstand van 10000 dagen.

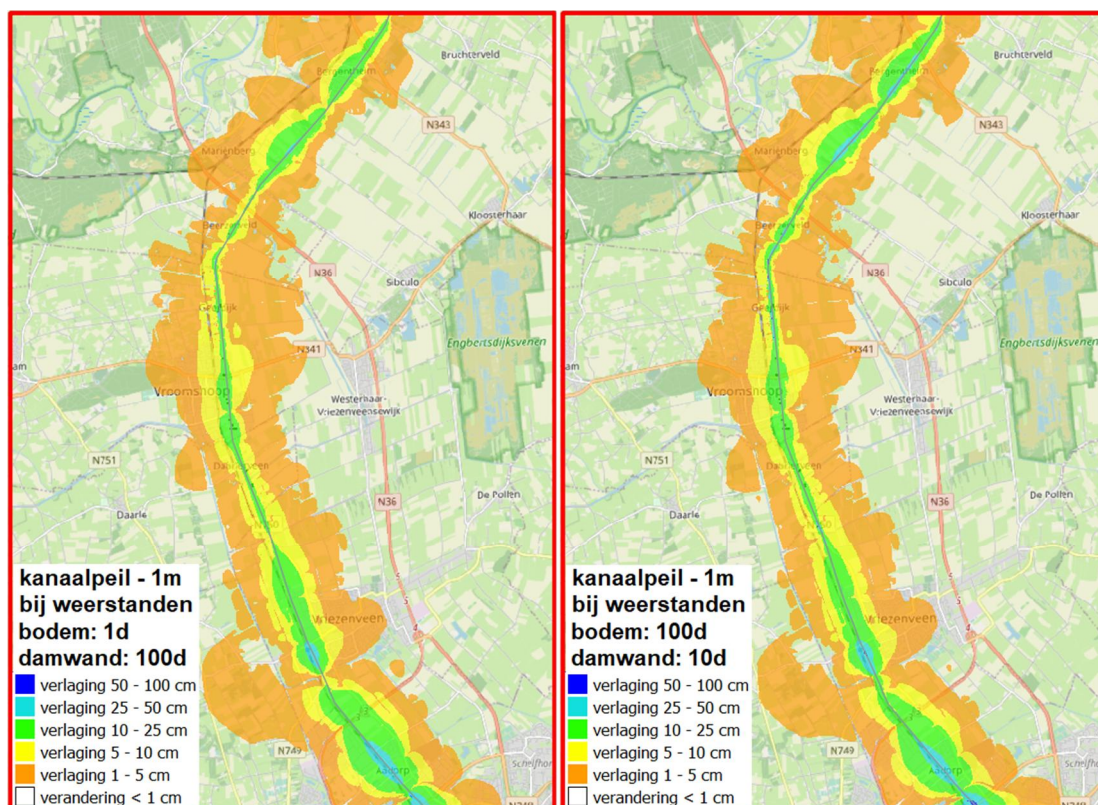
Figuur 4-6 geeft een vergelijking van de effecten van een kanaalpeilverlaging van 1 m voor een situatie met een bodemweerstand van 1 dag en een damwandweerstand van 100 dagen en voor een situatie van een bodemweerstand van 100 dagen en een damwandweerstand van 10 dagen. Als de resterende damwand weerstand (10 dagen) in dezelfde orde ligt als bovengenoemde additionele hydraulische weerstand tussen het diepere en het freatische grondwater, zijn de berekende effecten van kanaalpeilverlaging ongeveer gelijk. Als de aanname klopt dat de damwandweerstand 1 à 2 ordes groter is dan de bodemweerstand zijn

de effecten van het wegnemen van de damwandweerstand (weerstand verlagen naar 1 dag) beduidend groter.

Figuur 4-6 Vergelijking van een stationair berekende verlaging van de grondwaterstand voor een kanaalpeilverlaging van 1 m, uitgaande van een bodemweerstand van 1 dag en een damwandweerstand van 100 dagen (links) en uitgaande van een bodemweerstand van 100 dagen en een damwandweerstand van 10 dagen (rechts).

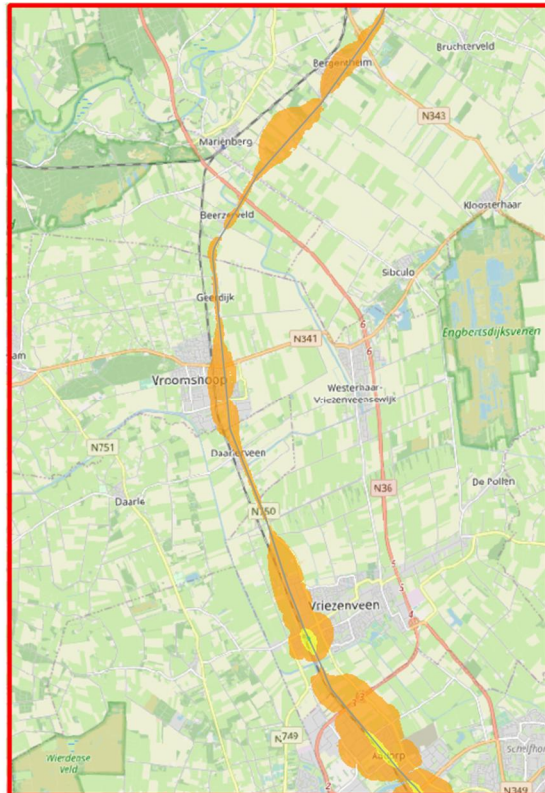
Figuur 4-7 Stationair berekende verlaging van de grondwaterstand voor een kanaalpeilverlaging van 1 m, uitgaande van een bodemweerstand van 100 dagen en een damwandweerstand van 10000 dagen.

Uitgaande van de kanaalweerstanden van de basisvariant is het berekende effect van een kanaalpeilverlaging met 1 m vrij klein (Figuur 4-7). De maximaal berekende verlaging is iets meer dan 10 cm (Tabel 4-2). Bij een nog hogere bodemweerstand (1000 dagen) wordt dit met 1.7 cm verwaarloosbaar. Als er nagenoeg geen bodem- en damwandweerstanden zijn is het effect groot (Figuur 4-9). De maximaal berekende verlaging bedraagt dan 98.1 cm. Figuur 4-10, Figuur 4-11 en Tabel 4-2 laten zien dat deze verlaging voornamelijk wordt veroorzaakt door de damwandweerstand. Als alleen de bodemweerstand wordt verwijderd (Figuur 4-11), is het beïnvloede gebied een stuk kleiner en is de maximaal berekende verlaging met 52.5 cm bijna gehalveerd. Terwijl bij het verwijderen van de damwandweerstand het beïnvloede gebied (Figuur 4-10) nauwelijks kleiner wordt en de maximaal berekende verlaging met 98 cm is slechts 1 mm minder.
