# Verdiepend schade-onderzoek Kanaal Almelo - De Haandrik

Definitief eindrapport piping, veen, schadeoorzaken, effect kanaalpeil

| <b>Opdrachtgever</b> | Provincie Overijssel |
| <b>Trefwoorden</b> | Kanaal Almelo – De Haandrik, schade, faalmechanismen, baggeren, damwanden, piping, grondwater, grondonderzoek, bodemdaling veen |

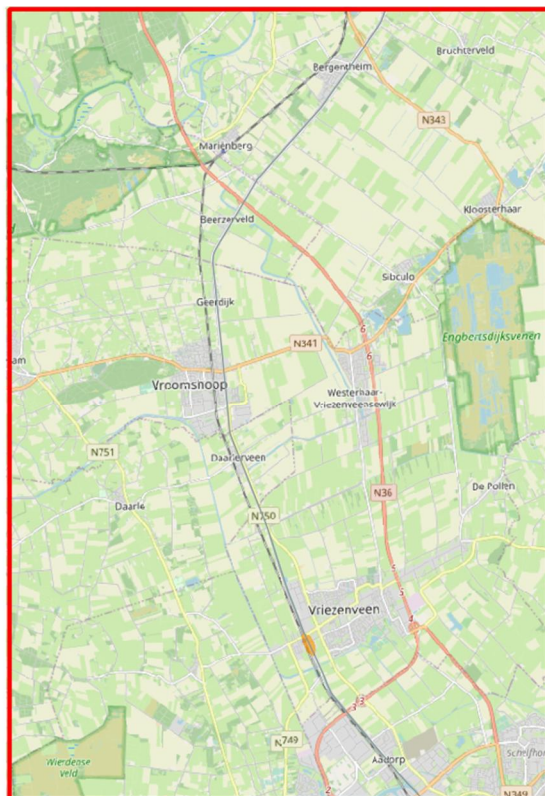
Figuur 4-8 Stationair berekende verlaging van de grondwaterstand voor een kanaalpeilverlaging van 1 m, uitgaande van een bodemweerstand van 1000 dagen en een damwandweerstand van 10000 dagen.

Uitgaande van de kanaalweerstanden van de basisvariant is het berekende effect van een kanaalpeilverlaging met 1 m vrij klein (Figuur 4-7). De maximaal berekende verlaging is iets meer dan 10 cm (Tabel 4-2). Bij een nog hogere bodemweerstand (1000 dagen) wordt dit met 1.7 cm verwaarloosbaar. Als er nagenoeg geen bodem- en damwandweerstanden zijn is het effect groot (Figuur 4-9). De maximaal berekende verlaging bedraagt dan 98.1 cm. Figuur 4-10, Figuur 4-11 en Tabel 4-2 laten zien dat deze verlaging voornamelijk wordt veroorzaakt door de damwandweerstand. Als alleen de bodemweerstand wordt verwijderd (Figuur 4-11), is het beïnvloede gebied een stuk kleiner en is de maximaal berekende verlaging met 52.5 cm bijna gehalveerd. Terwijl bij het verwijderen van de damwandweerstand het beïnvloede gebied (Figuur 4-10) nauwelijks kleiner wordt en de maximaal berekende verlaging met 98 cm is slechts 1 mm minder.

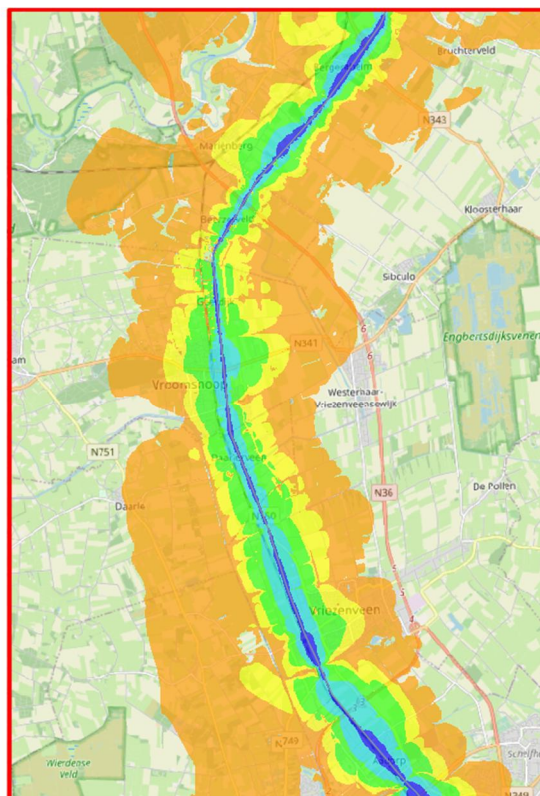
Figuur 4-9 Stationair berekende verlaging van de grondwaterstand voor een kanaalpeilverlaging van 1 m, uitgaande van een bodemweerstand van 1 dag en een damwandweerstand van 1 dag.

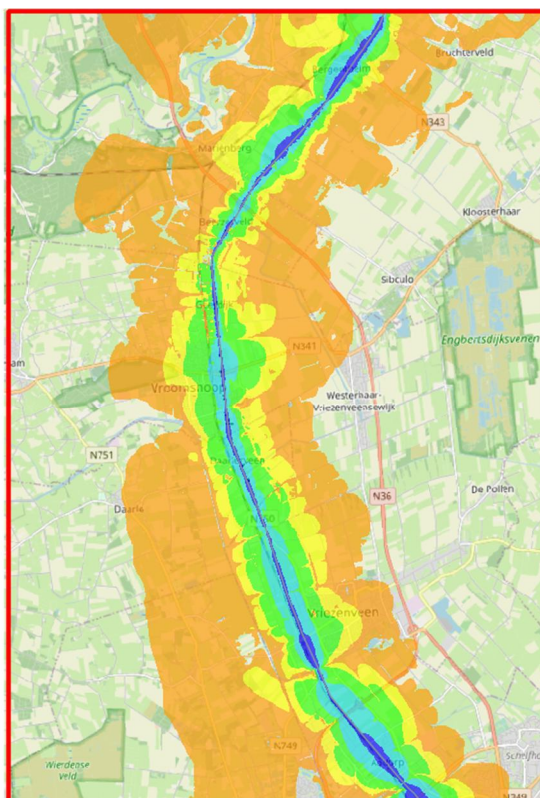
Figuur 4-10 Stationair berekende verlaging van de grondwaterstand voor een kanaalpeilverlaging van 1 m, uitgaande van een bodemweerstand van 100 dagen en een damwandweerstand van 1 dag.

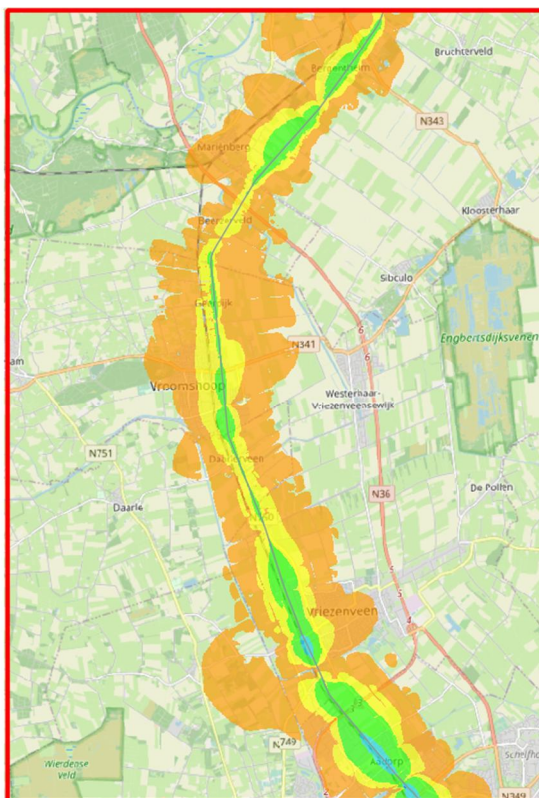
Figuur 4-11 Stationair berekende verlaging van de grondwaterstand voor een kanaalpeilverlaging van 1 m, uitgaande van een bodemweerstand van 1 dag en een damwandweerstand van 10000 dagen.

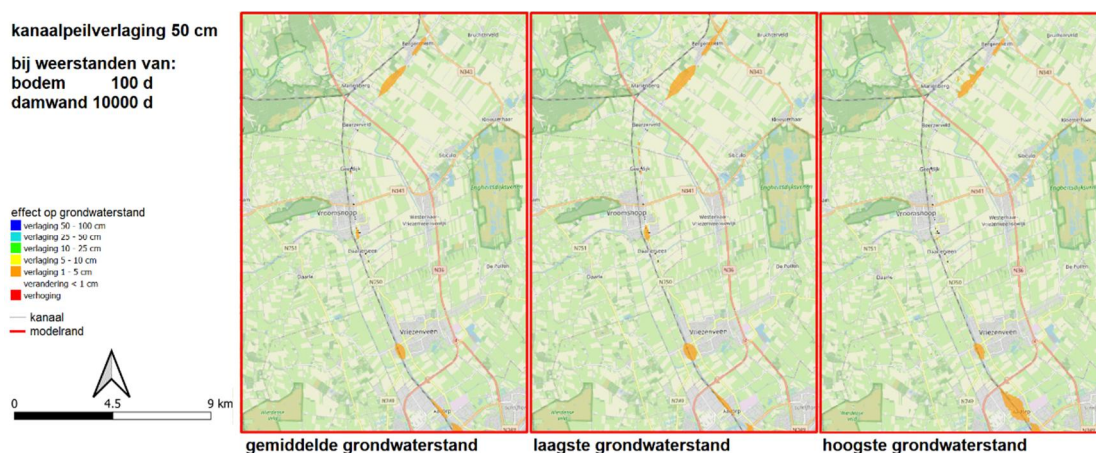
Figuur 4-12 Tijdsafhankelijk berekende verlaging van de grondwaterstand voor een kanaalpeilverlaging van 50 cm, uitgaande van een bodemweerstand van 100 dagen en een damwandweerstand van 10000 dagen. Links voor de gemiddelde grondwaterstand. Midden voor de laagste grondwaterstand. Rechts voor de hoogste grondwaterstand.

Figuur 4-12 laat zien dat het effect van kanaalpeilverlaging verwaarloosbaar bij een bodemweerstand van 100 dagen en een dichte damwandweerstand (weerstand is 10000 dagen). Het resultaat is nagenoeg gelijk aan het stationair berekende effect (Figuur 4-1).

Figuur 4-12 geeft het resultaat voor de berekening met een damwandweerstand van 10000 dagen. Figuur 4-13 doet dat voor de berekening met een damwandweerstand van 1 dag.

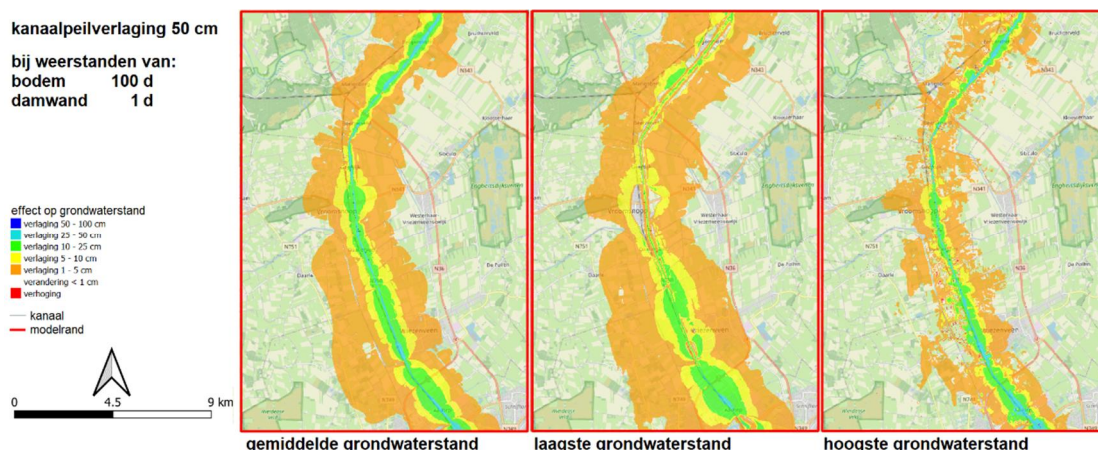
Figuur 4-13 Tijdsafhankelijk berekende verlaging voor een kanaalpeilverlaging van 50 cm, uitgaande van een bodemweerstand van 100 dagen en een damwandweerstand van 1 dag. . Links voor de gemiddelde grondwaterstand. Midden voor de laagste grondwaterstand. Rechts voor de hoogste grondwaterstand.

Figuur 4-13 laat zien dat het effect van kanaalpeilverlaging bij een lekke damwand (weerstand is 1 dag) behoorlijk groot is. Zoals verwacht is de reikwijdte van het effect groter voor de laagste grondwaterstand en kleiner voor de hoogste grondwaterstand. Het effect op de gemiddelde grondwaterstand is vergelijkbaar met het stationair berekende effect (Figuur 4-4).

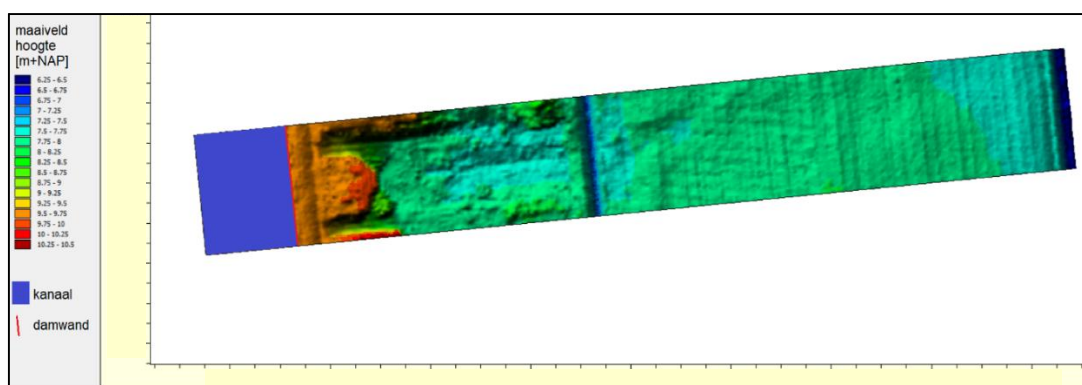
Het model is 218 m lang en 30 m breed (Figuur 5-1). Het loopt vanaf de westzijde van het kanaal tot aan een permanent watervoerende sloot in het oosten. Deze drainerende sloot vormt een lokale waterscheiding die ook in het regionale model is terug te vinden (Figuur 2-1, rechts naast peilbuis B28B0128).

Figuur 5-1 Overzicht van het model met maaiveld hoogte

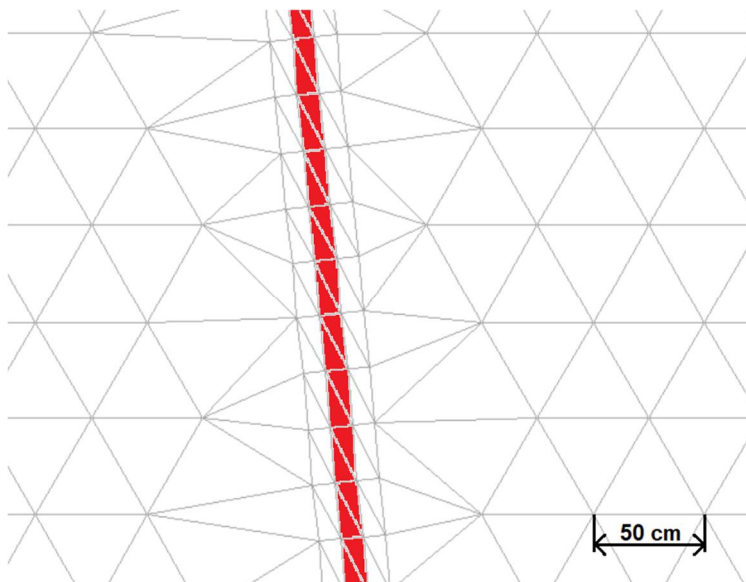
Het model is opgebouwd uit driehoekige elementen met knopen in de hoeken, die de parameterwaarden bevatten. De knoofafstand in het model is 0,5 m (Figuur 5-2). Alleen bij de damwand is afstand kleiner. De damwand tussen kanaal en oever, die bij Panden 2, 18 en 16 ongeveer 4 meter lang is, bestaat uit een elementenrij van ongeveer 10 cm breed. De hydraulische weerstand van de damwand wordt in het model geschematiseerd door een lage  $k$ -waarde toe te kennen aan alle knopen van de damwandelementen.

Figuur 5-2 Model elementen rond de damwand (rode vlakken)

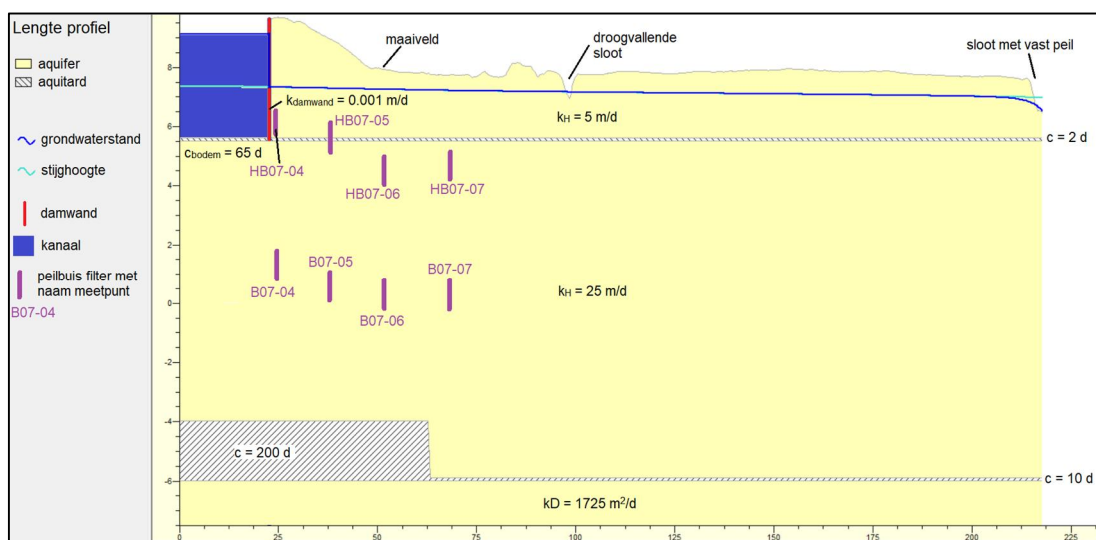
Het model bestaat uit 3 watervoerende pakketten, waarvan het bovenste watervoerend pakket freatisch is gemodelleerd (Figuur 5-3). Dat betekent dat het doorlaatvermogen van dit pakket ( $kD_1$ ) mede bepaald wordt door de berekende grondwaterstand. De basis van dit pakket ligt op NAP +5.6 m, gelijk aan de bodemhoogte van het kanaal. De weerstand tegen verticale stroming tussen watervoerend pakket 1 en 2 is geschematiseerd in een 10 cm dikke weerstand biedende laag, waarin ter plekke van het kanaal ook de bodemweerstand van het kanaal is opgenomen. De veenlaag, die lokaal in de bovenlaag aanwezig is, ligt boven de gemeten grondwaterstand en is daarom niet in het model opgenomen. Omdat deze veenlaag zeer discontinu aanwezig is, zal het effect ervan waarschijnlijk klein zijn, ook in het geval grondwaterstanden boven deze veenlaag zouden uitkomen.

Figuur 5-3 Dwarsdoorsnede in lengte richting met modelschematisatie en locatie meetpunten.

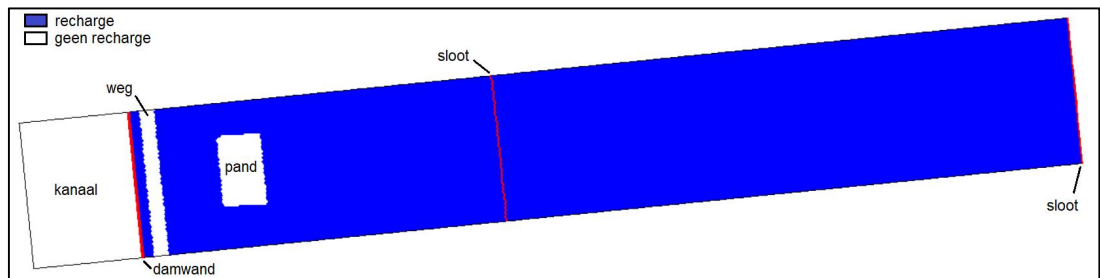
Neerslag en verdamping worden in het model per tijdstap ingevoerd als grondwateraanvulling op het bovenste watervoerend pakket, met uitzondering van het kanaal, de weg en het pand (Figuur 5-4). Daarbij wordt er vanuit gegaan dat neerslag op de weg en het pand naar het riool wordt afgevoerd. Het kanaal wordt in het model geschematiseerd door een rand met een vast peil en een watervoerend pakket met een extreem hoge doorlatendheid op de locatie van het kanaalwater.

Figuur 5-4 Vlakken waarin grondwateraanvulling (neerslag – verdamping) het model wordt ingevoerd

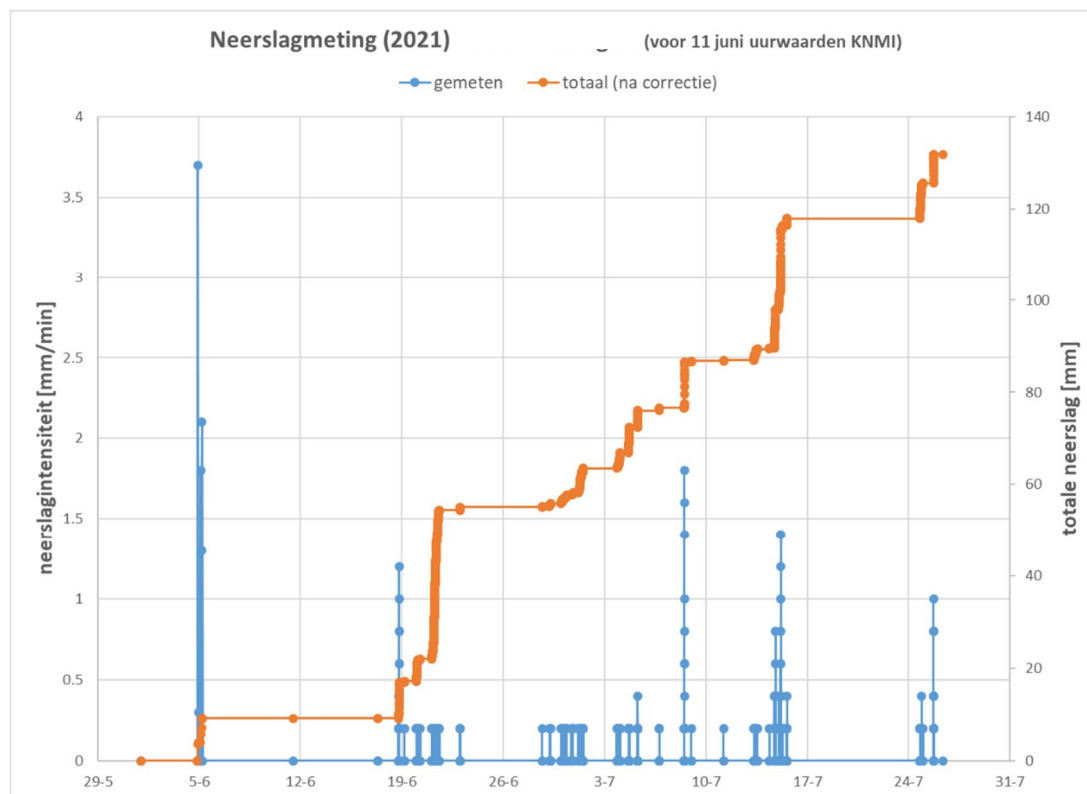
- KNMI neerslagstation Vroomshoop op uur-basis (1 – 11 juni)
- Neerslagmeter 100 m ten zuiden van Pand 14 op minuten-basis (11 juni t/m 23 juni) omgerekend naar uur-waarden. Deze neerslag wordt gemeten met een tipping bucket regenmeter die elke 0.2 mm tipt. Per tip gaat daarbij ongeveer 0.4 seconde aan neerslag verloren. Daarvoor zijn de minuut-waarden gecorrigeerd.

Figuur 5-5 Gebruikte neerslag waarnemingen

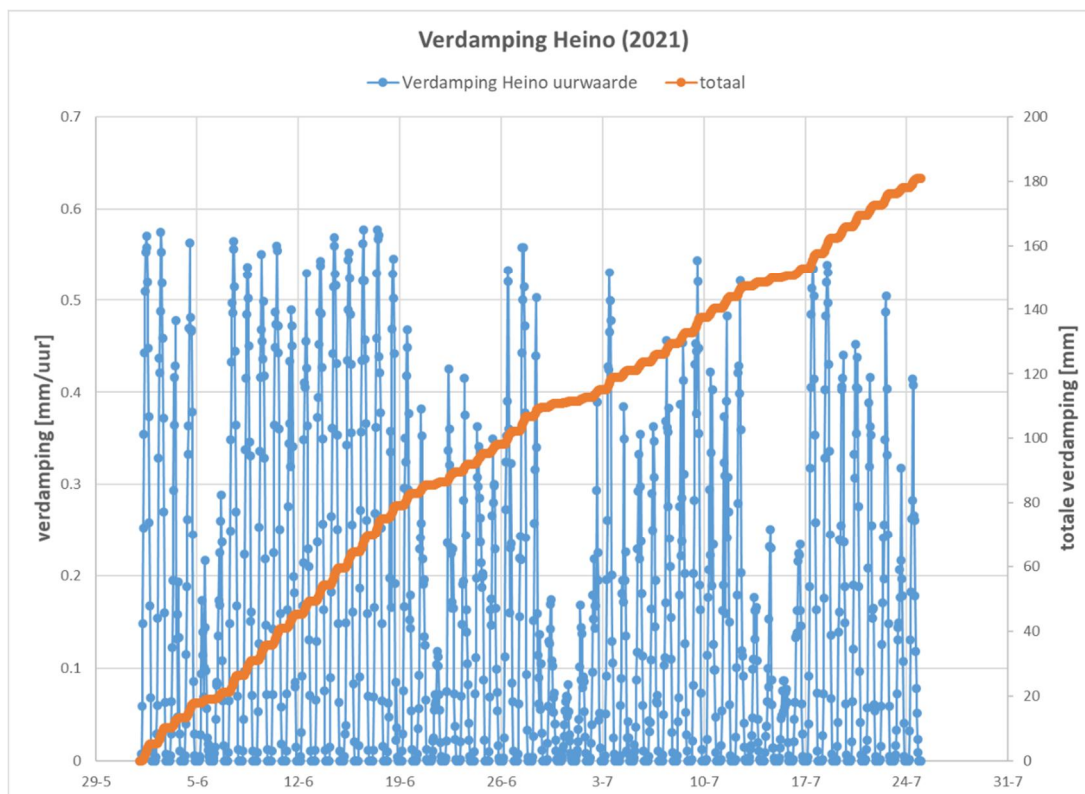
- Verdamping op dag-basis
- Globale straling op uur-basis en op dag-basis
- $\text{Uur-verdamping} = \text{dag-verdamping} \times (\text{uur-straling} / \text{dag-straling})$

Figuur 5-6 Gebruikte verdampingswaarnemingen

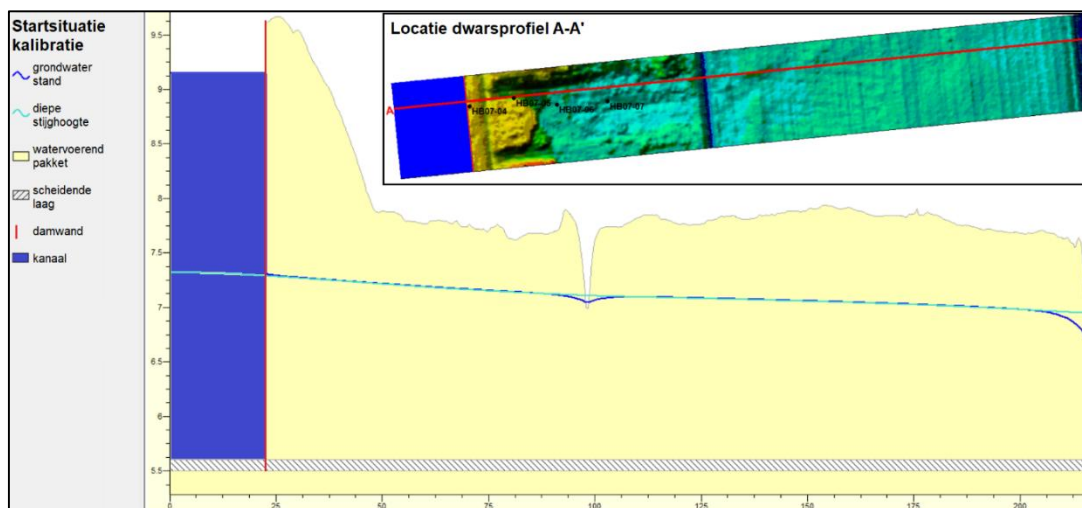
Het verloop van de stijghoogtemetingen vanaf 9 juni in de tweede helft van de middag geven ook aan de begin situatie relatief nat moet zijn geweest. Daarom is er voor de startwaarde van de stijghoogten uitgegaan van een stationaire berekening met een neerslagoverschot van 2 mm/dag (Figuur 5-7).

Figuur 5-7 Startsituatie kalibratie

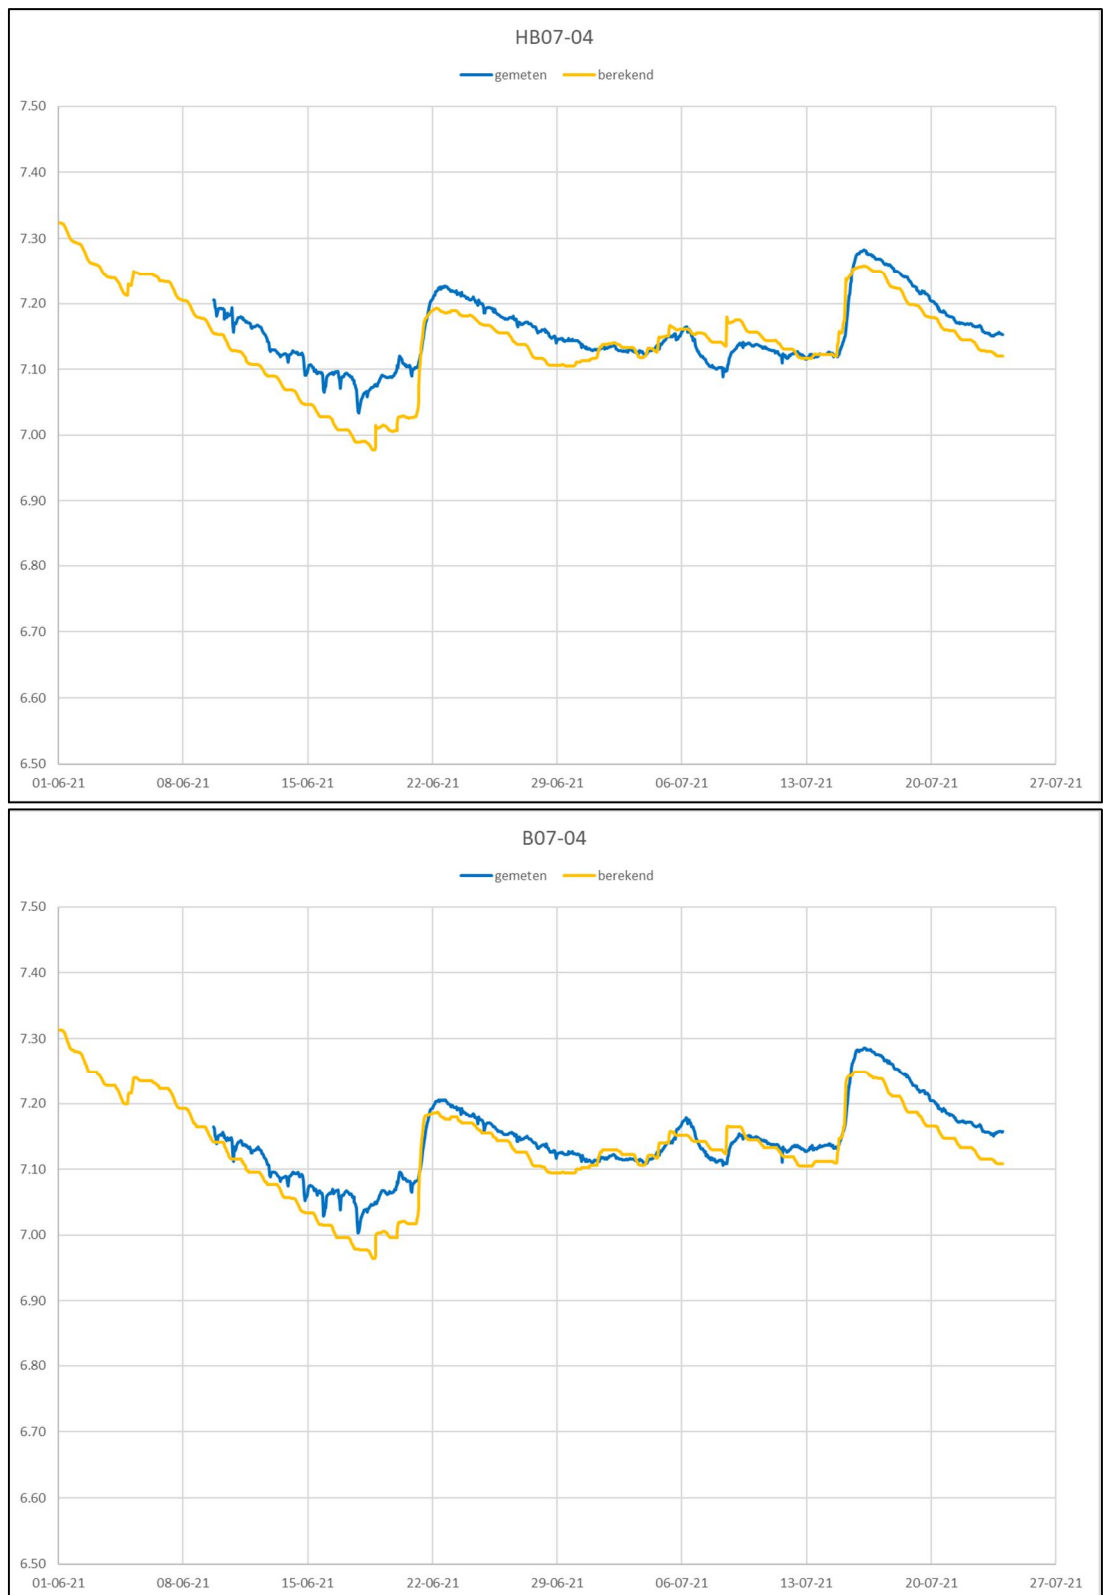
De onderliggende figuren (Figuur 5-8, Figuur 5-9, Figuur 5-10 en Figuur 5-11) geven het resultaat van de kalibratie, met daarin de berekende stijghoogten (oranje) en de gemeten waarden (blauw).

Figuur 5-8 Kalibratieresultaat meetpunten HB07-04 en B07-04

Belangrijkste constatering is dat het verloop in de tijd (stijging en daling) van de berekende waarden goed overeenkomt met dat van de gemeten waarden. Ook de absolute berekende waarden komen vrij goed overeen met de gemeten waarden. De verschillen zijn bijna altijd kleiner dan 10 cm.

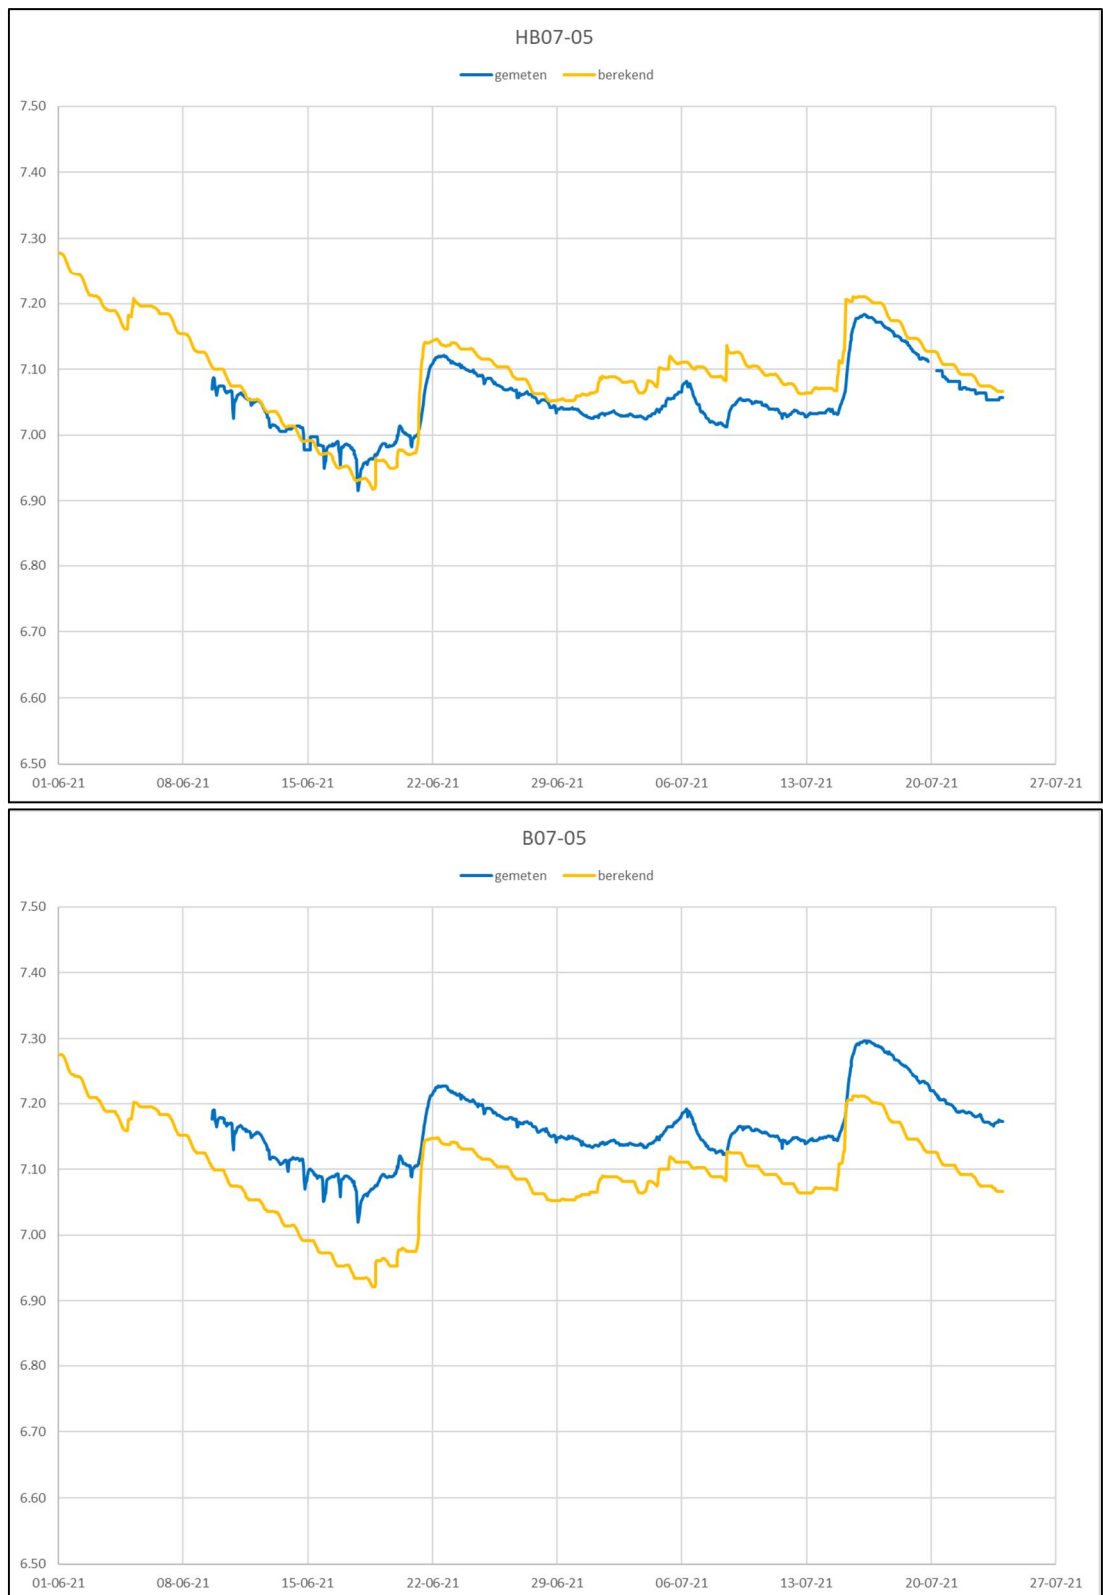
Figuur 5-9 Kalibratieresultaat meetpunten HB07-05 en B07-05

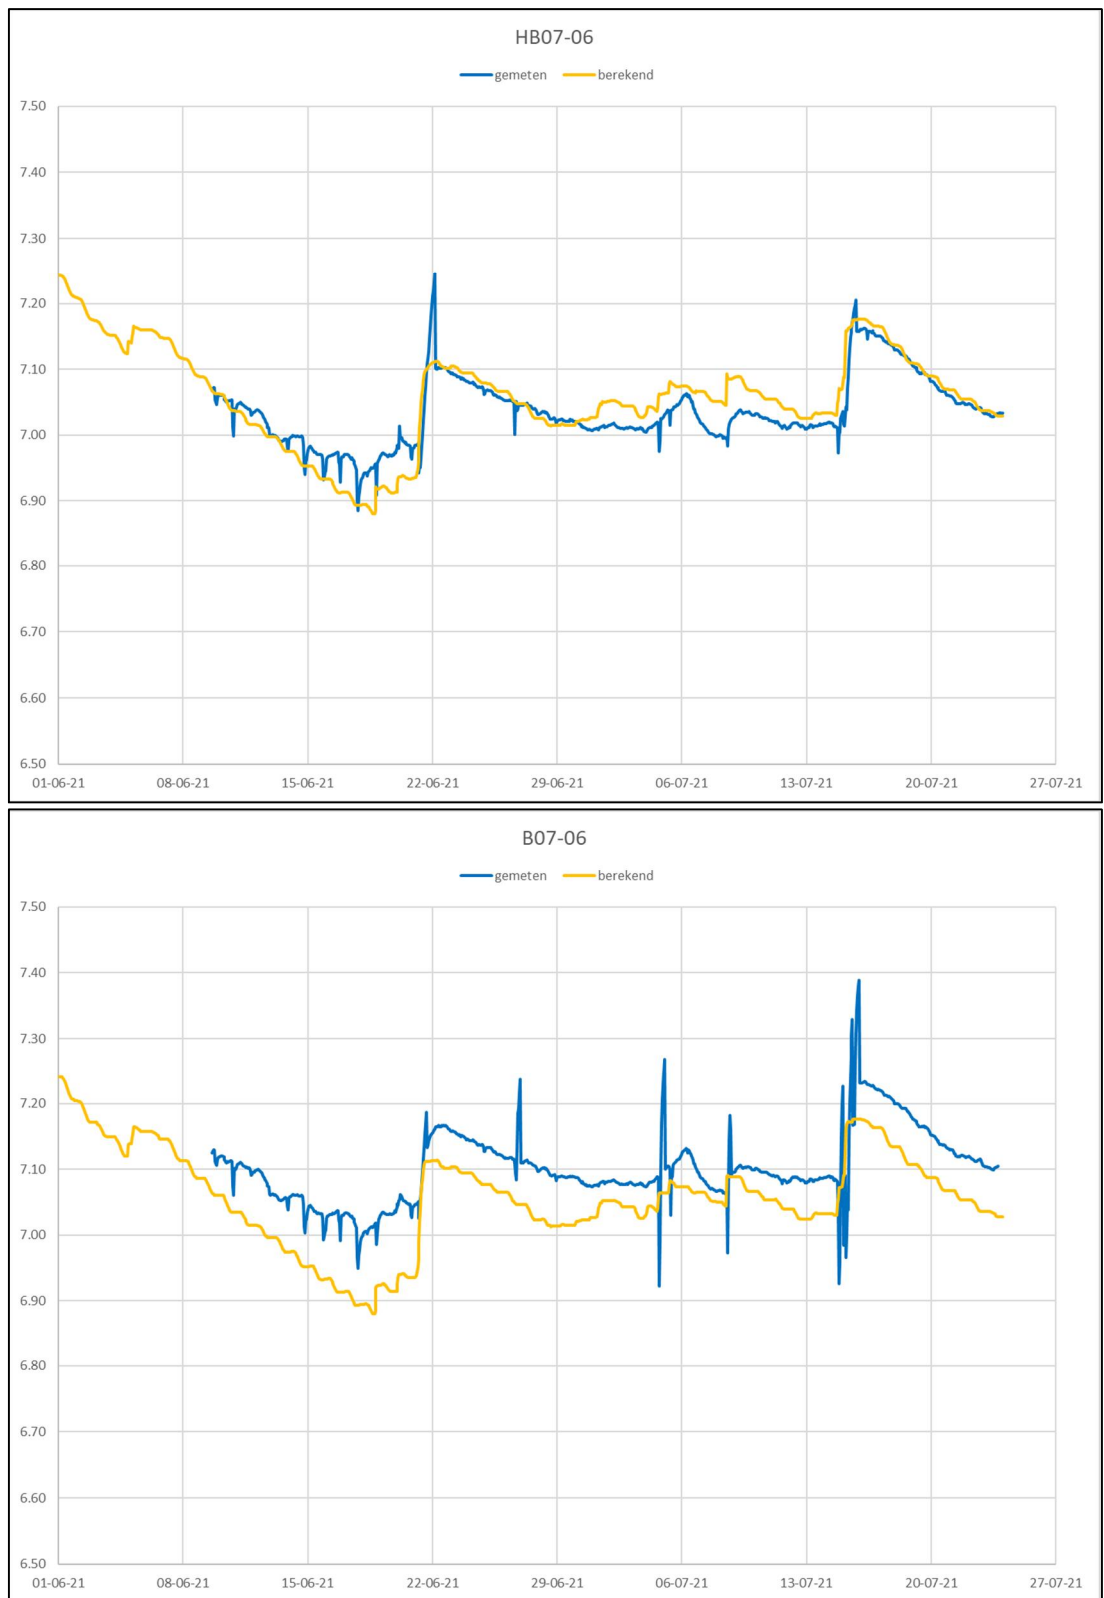
Figuur 5-10 Kalibratieresultaat meetpunten HB07-06 en B07-06

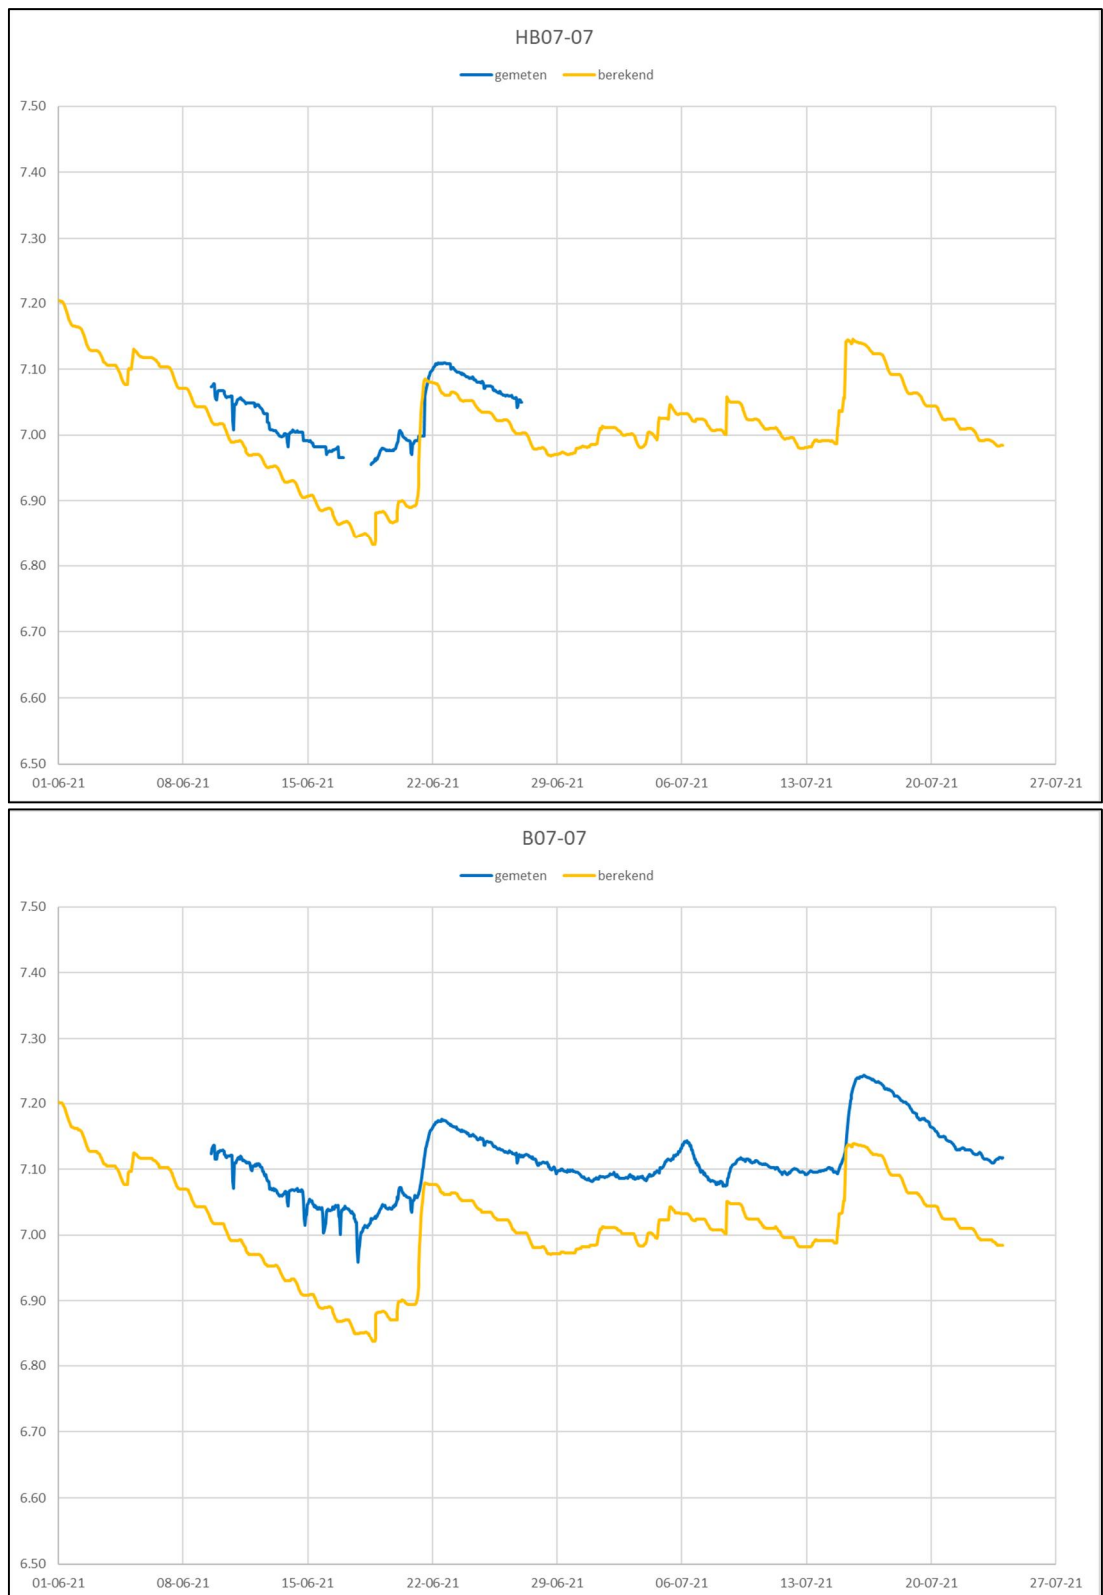
Figuur 5-11 Kalibratieresultaat meetpunten HB07-07 en B07-07

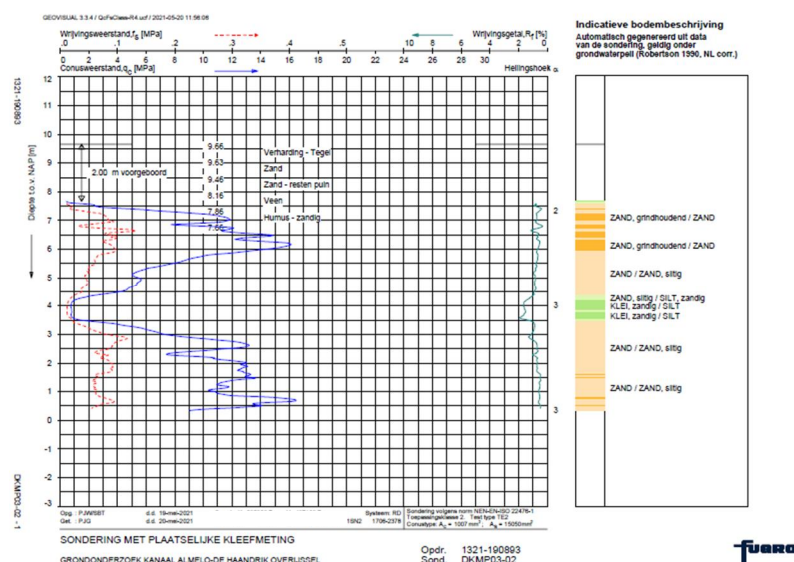
Daarnaast is het model gebruikt om een aantal specifieke vragen te beantwoorden naar mogelijk optredende situaties, waarbij de vraag is wat het effect daarvan is op de grondwaterstand. Twee vragen betreffen het vervangen van een 4 meter lange betonnen damwand door een 9 meter lange stalen damwand. De eerste daarvan beschrijft de meest voorkomende situatie met enkel zandpakketten onder het kanaal. De tweede betreft een situatie waarbij een langere damwand tot in een aanwezige slechtdoorlatende klei of leemlaag steekt, die zich onder het gehele kanaal uitstrekt. Dit is een meer hypothetische situatie, die mogelijk op enkele plekken voorkomt, maar nergens onomstotelijk is aangetoond. Bij sondering bij Panden 10 en 8 op ongeveer 25 m afstand van het kanaal is een kleilaag aangetroffen (Figuur 5-12). Er is echter geen bewijs hier een kleilaag aanwezig is die zich onder het hele kanaal uitstrekt.

Figuur 5-12 Sondering bij Panden 10 en 8.

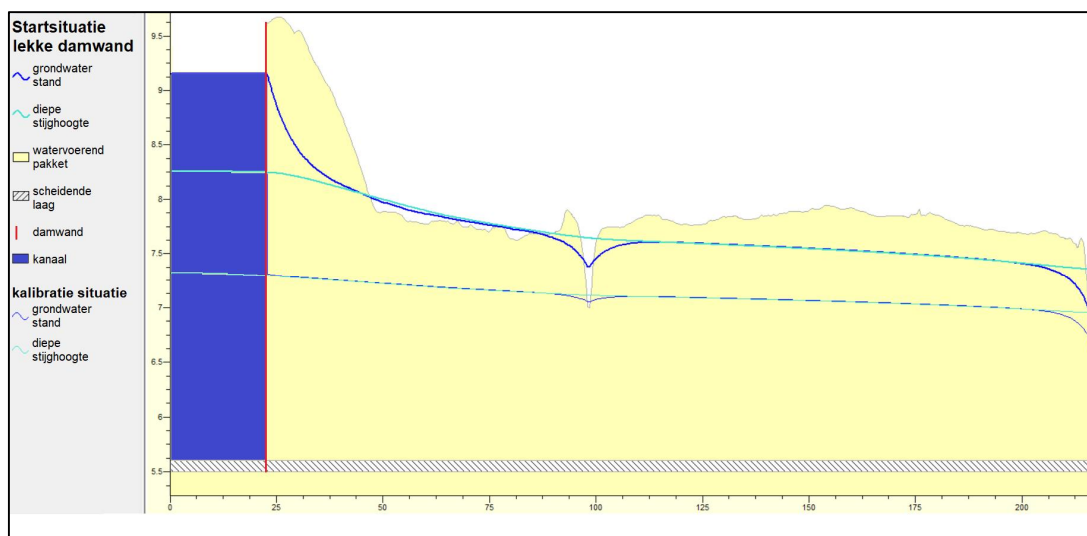
Voor de situatie zonder goed functionerende damwand is de doorlatendheid van de damwand in het model gelijk gesteld aan die van het bovenste watervoerend pakket. In de gehanteerde schematisatie van het 3-lagen model (Figuur 5-3) zou dat erin resulteren dat er over de gehele kanaaldiepte water ongehinderd naar het grondwater kan stromen. De grondwaterstand aan de landzijde van de damwand is dan over een diepte van 3.5 meter gelijk is aan kanaalpeil. Figuur 5-13 laat zien dat dit een groot effect heeft op de grondwaterstand.

Figuur 5-13 Scenario lekke damwand met het 3-lagen model

In deze figuur is met dunne lijnen ook de kalibratiesituatie weergegeven. Duidelijk is dat de grondwaterstand en de stijghoogte in het onderliggende pakket sterk omhoog komen als de damwand verwijderd is. Aan de voorzijde van het pand bedraagt de stijging ongeveer 85 cm. Achter het pand wordt het grondwater gedraineerd door het maaiveld.

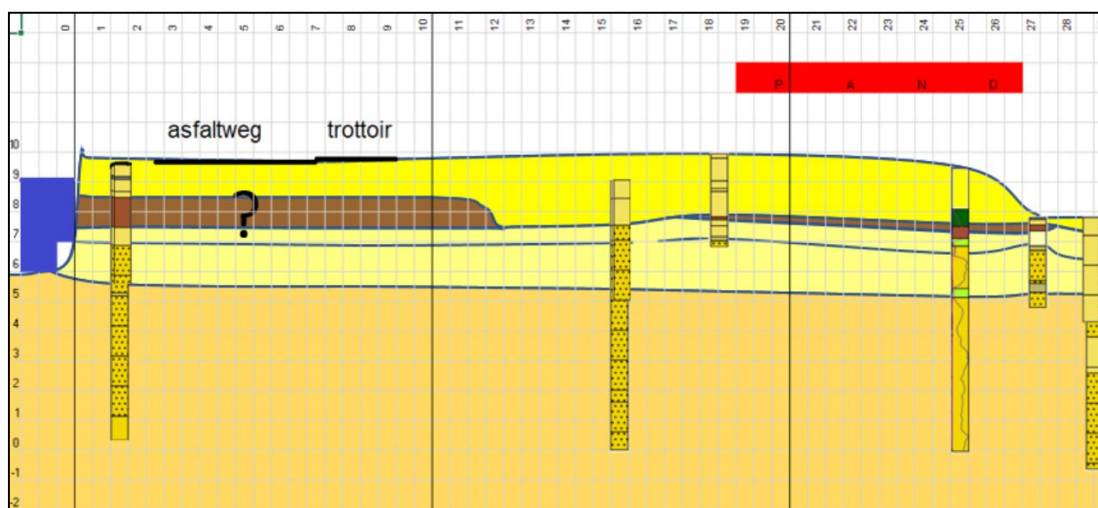
Figuur 5-14 Geologisch profiel bij Panden 2, 18 en 16. De donkerbruine kleur geeft de veenlaag aan die in de boringen naast het kanaal is aangetroffen. Het vraagteken duidt erop dat het onzeker is hoe ver die veenlaag doorloopt.

De grijze arcering in deze figuur geeft de aanwezige veenlagen uit het geologische profiel aan (zie ook Figuur 5-14). Figuur 5-15 laat zien dat de kanaalbodem, die met een talud van 1 op 4 oploopt van het diepere middendeel naar de oever, aansluit op de aanwezige veenlaag. Daardoor is ook bij het ontbreken van een damwand nog een aanzienlijke weerstand aanwezig tussen kanaalwater en grondwater. Iets wat in het gebruikte 3-lagen model niet het geval is.

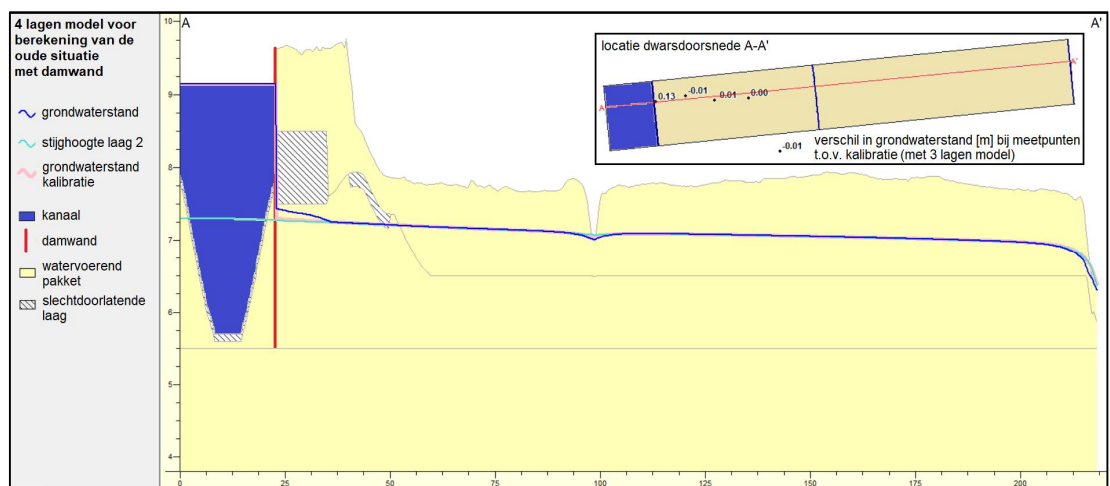
Figuur 5-15 geeft het resultaat van de stationaire berekening van de startsituatie voor de tijdsafhankelijke kalibratie met het aangepaste model (4 lagen) en de vergelijking met het resultaat van het eerdere model (3 lagen).

Figuur 5-15 Vergelijking van de resultaten van het 4-lagen model (met damwand) en het 3-lagen model. De donkerblauwe lijn is de grondwaterstand (stijghoogte in de bovenste helft van het opgedeelde pakket). De lichtblauwe lijn is de stijghoogte in de onderste helft van het opgedeelde pakket. De roze lijn is de berekende grondwaterstand tijdens de kalibratie met het 3-lagen model.

kanaal zijn de verschillen iets groter, maar feitelijk geeft daar de stijghoogte van het pakket eronder (lichtblauwe lijn) de grondwaterstand weer. Want de donkerblauwe lijn geeft de berekende stijghoogte boven de veenlaag weer, die wordt veroorzaakt door het confined rekenen (met minimale  $kD1 = 0.5 \text{ m}^2/\text{d}$ ). Dit laat ook zien dat de gehanteerde schematisatie van het 3-lagen model voor de huidige situatie met goed werkende damwand prima voldoet.

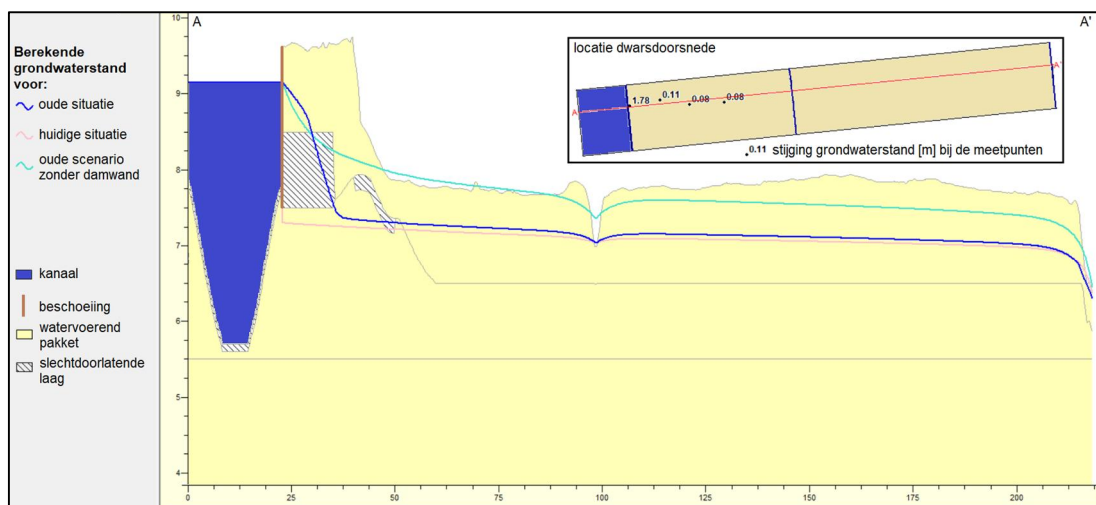
Figuur 5-16 geeft het resultaat van de berekening voor de situatie zonder damwand weer.

Figuur 5-16 Resultaat van het 4-lagen model, oude situatie zonder damwand. De donkerblauwe lijn is de grondwaterstand (stijghoogte in de bovenste helft van het opgedeelde pakket). De lichtblauwe lijn is de grondwaterstand zonder damwand, zoals die is berekend met het 3-lagen model. De roze lijn is de berekende grondwaterstand tijdens de kalibratie met het 3-lagen model.

De roze lijn in deze figuur geeft de berekende grondwaterstand met het 3-lagen model voor de huidige situatie, met goed werkende damwand. Daarin blijft de grondwaterstand onder de veenlaag, wat aantoont dat het weglaten van die veenlaag voor de huidige situatie een goede aanname is om toch freatisch te kunnen rekenen.

Dit is een betere benadering van een situatie met een totaal lekke damwand dan de eerder berekende situatie met het 3-lagen model (lichtblauwe lijn in Figuur 5-16). Het is een benadering van de situatie zoals die vroeger moet zijn geweest, voor er damwanden geplaatst werden. Dit resultaat strookt met de sterke grondwaterstandgradiënt tussen kanaal en weg, zoals die gemeten is 100 m ten zuiden van Pand 14, waar een lekke damwand is aangetroffen.

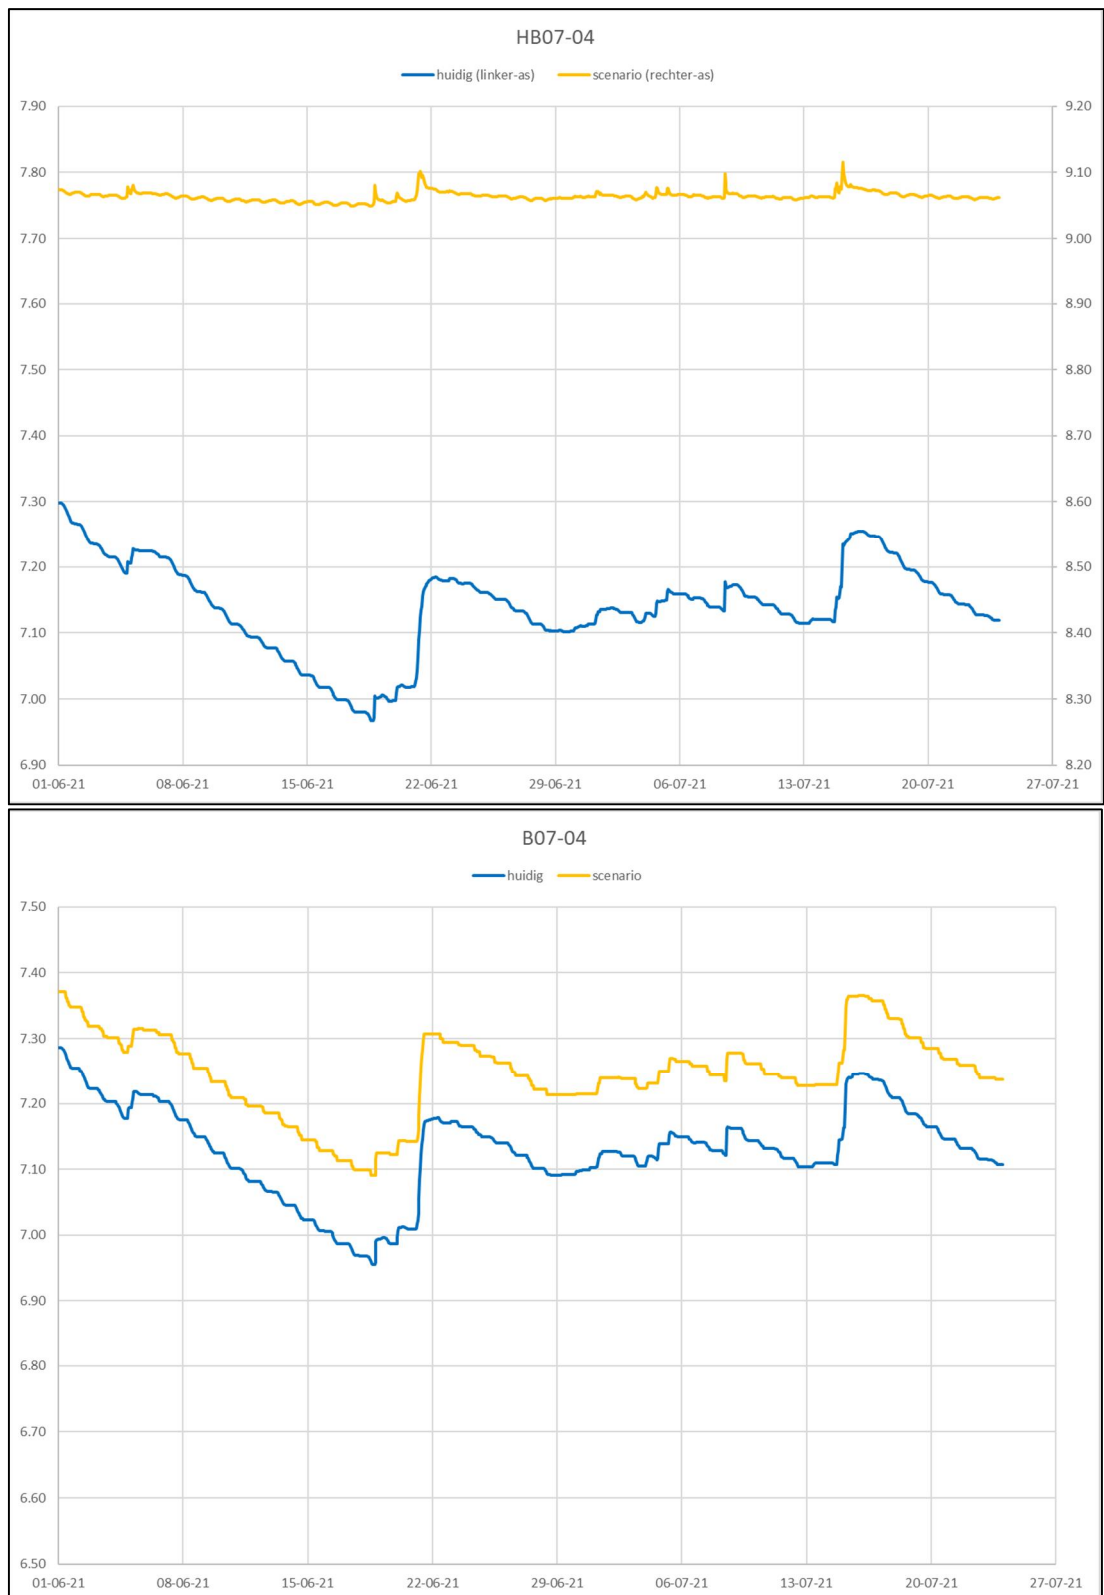
Figuur 5-17, Figuur 5-18, Figuur 5-19 en Figuur 5-20 geven de resultaten van de tijdsafhankelijke berekeningen voor de meetpunten voor dit scenario weer. Daarbij zijn in de bovenste helft van Figuur 5-17 twee verticale assen gebruikt, omdat de verschillen in grondwaterstand in meetpunt HB07-04 tussen huidig (blauwe lijn) en scenario (oranje lijn) rond de 2 meter schommelen.

*Figuur 5-17 Scenario met lekke damwand (oranje) en kalibratie (blauw) voor meetpunten HB07-04 en B07-04. Bij meetpunt HB07-04 zijn 2 verticale assen gebruikt: oranje lijn op rechter-as (8.20 – 9.20), blauwe lijn op linker-as (6.90 – 7.90).*

Vlakbij de damwand komt de grondwaterstand duidelijk omhoog terwijl de stijghoogte in het onderliggende pakket maar weinig verandert. Alleen vlakbij het kanaal is er een groot verschil tussen de grondwaterstand boven het veen en de stijghoogte in het onderliggende pakket (gemiddeld bijna 2 m, zie Figuur 5-17). Het effect van neerslag en verdamping is hier een
