# Verdiepend schade-onderzoek Kanaal Almelo - De Haandrik

Definitief eindrapport piping, veen, schadeoorzaken, effect kanaalpeil

| <b>Opdrachtgever</b> | Provincie Overijssel |
| <b>Trefwoorden</b> | Kanaal Almelo – De Haandrik, schade, faalmechanismen, baggeren, damwanden, piping, grondwater, grondonderzoek, bodemdaling veen |

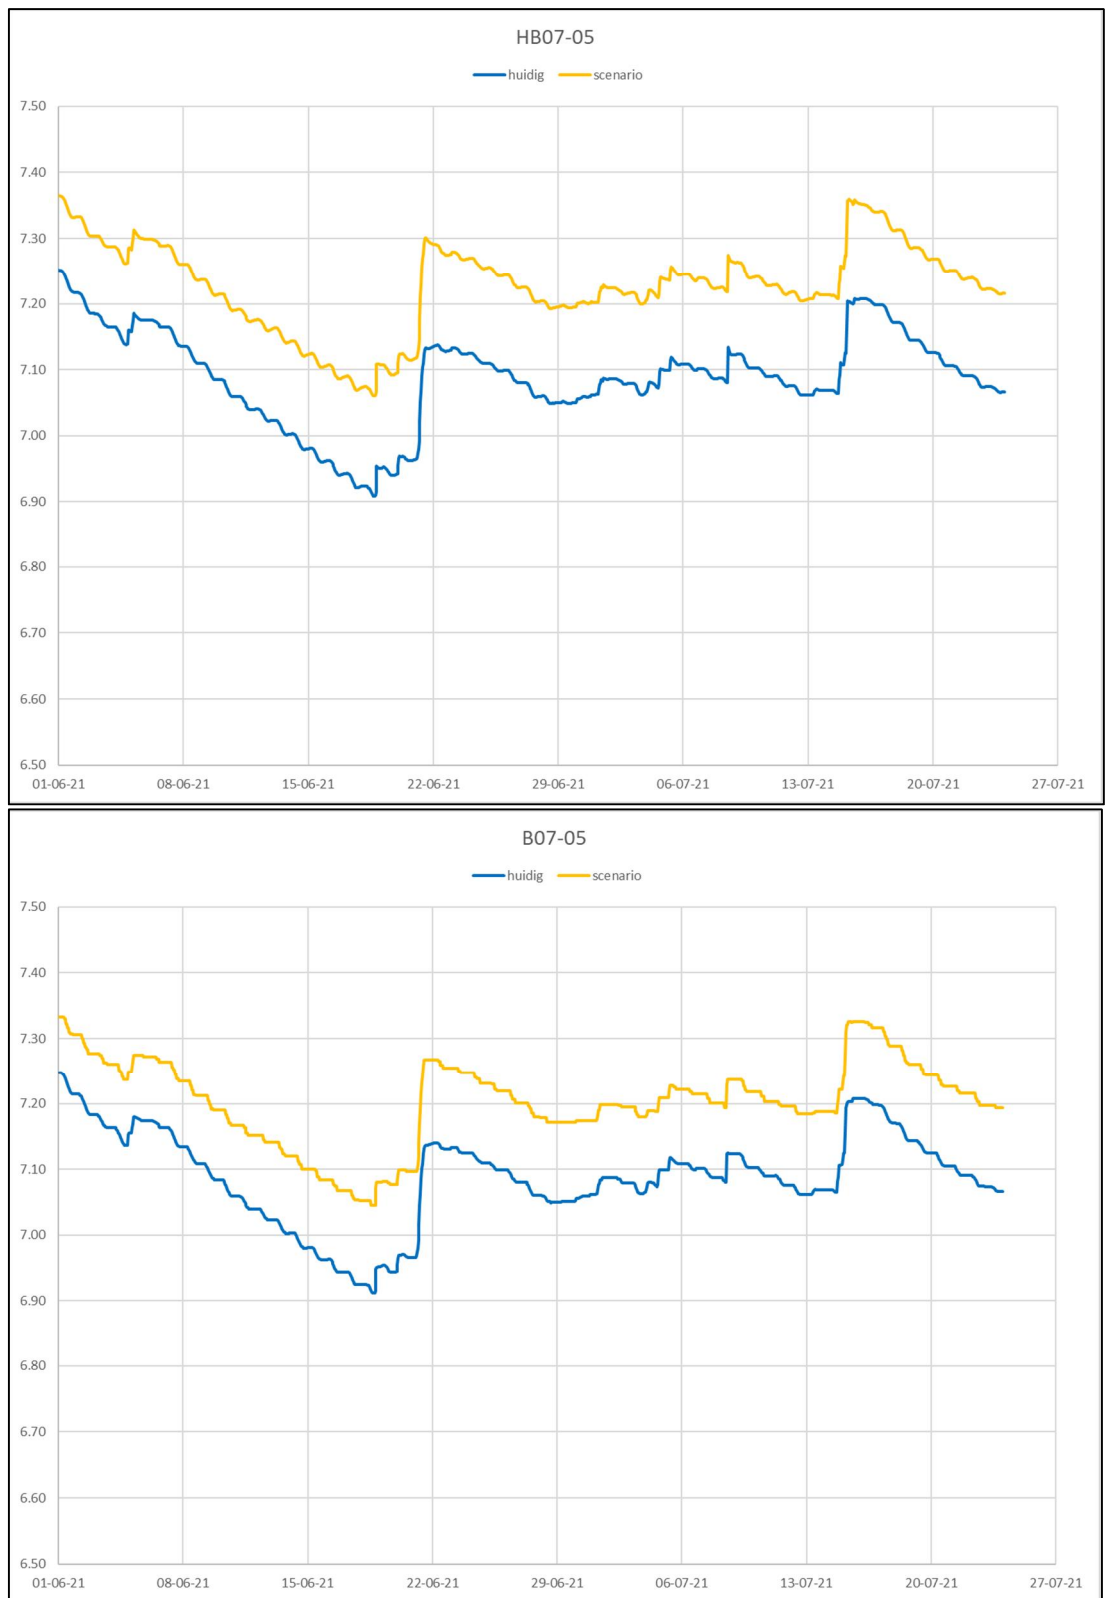
Figuur 5-17, Figuur 5-18, Figuur 5-19 en Figuur 5-20 geven de resultaten van de tijdsafhankelijke berekeningen voor de meetpunten voor dit scenario weer. Daarbij zijn in de bovenste helft van Figuur 5-17 twee verticale assen gebruikt, omdat de verschillen in grondwaterstand in meetpunt HB07-04 tussen huidig (blauwe lijn) en scenario (oranje lijn) rond de 2 meter schommelen.

Figuur 5-18 Scenario met lekke damwand (oranje) en kalibratie (blauw) voor meetpunten HB07-05 en B07-05

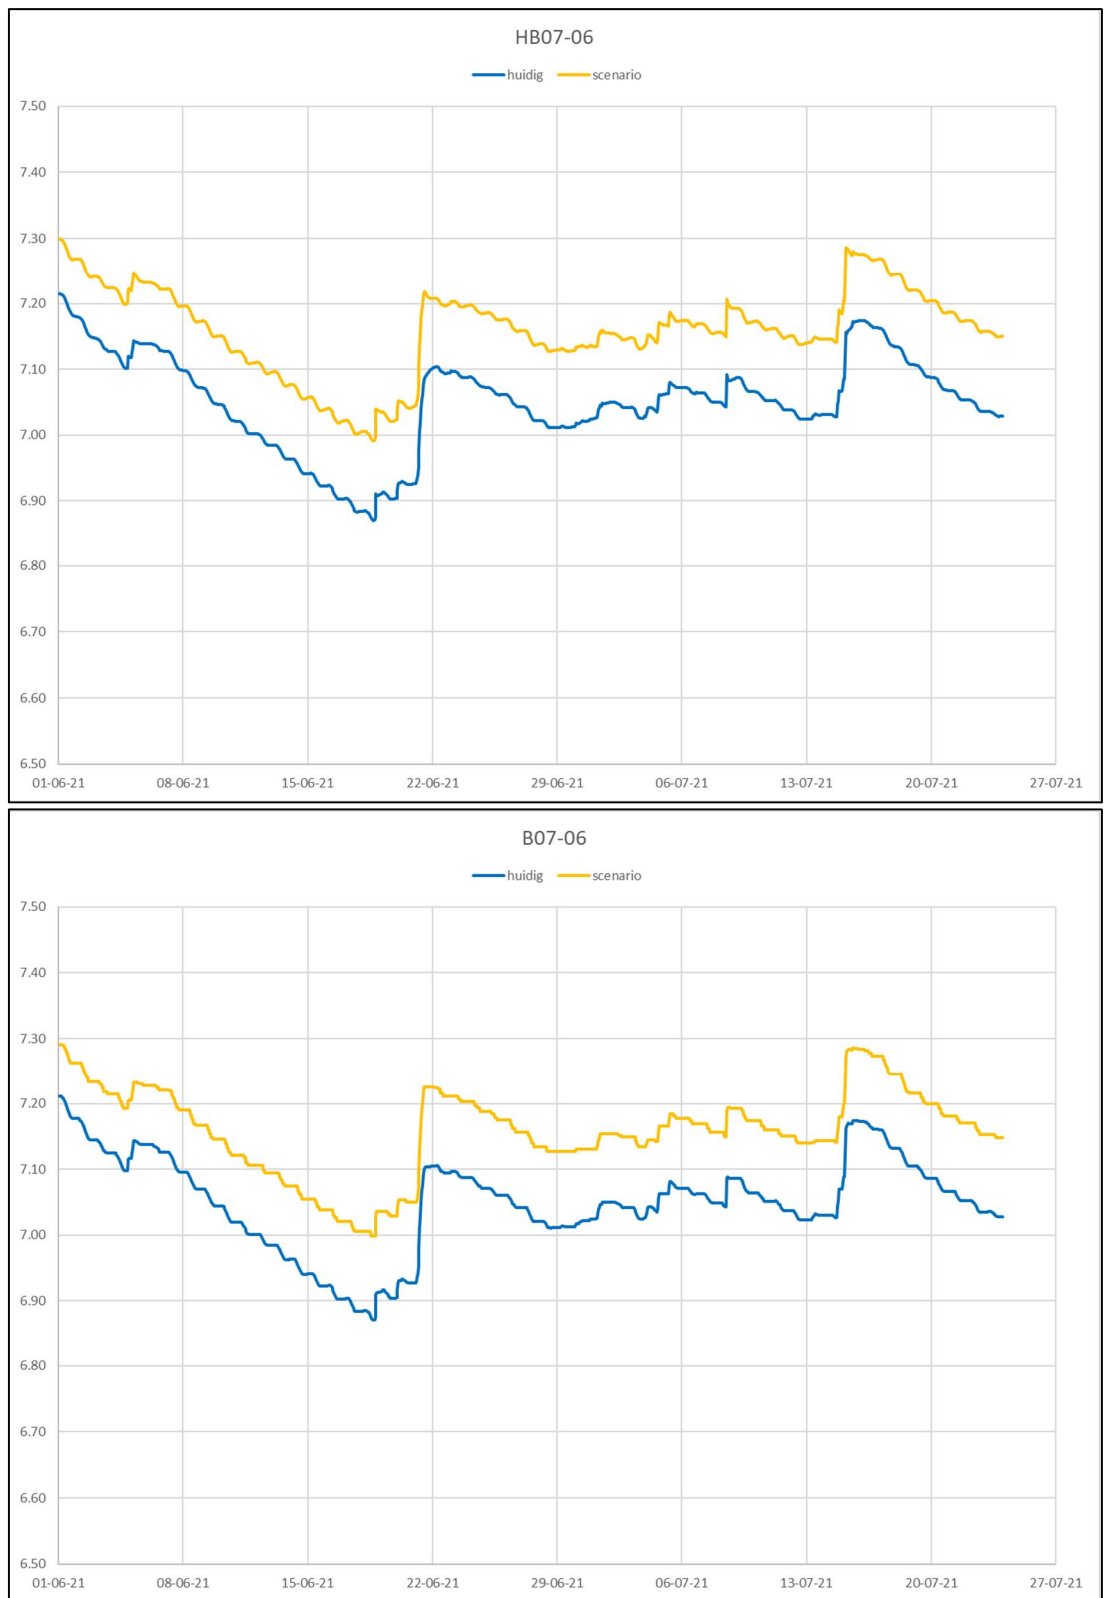
Figuur 5-19 Scenario met lekkende damwand (oranje) en kalibratie (blauw) voor meetpunten HB07-06 en B07-06

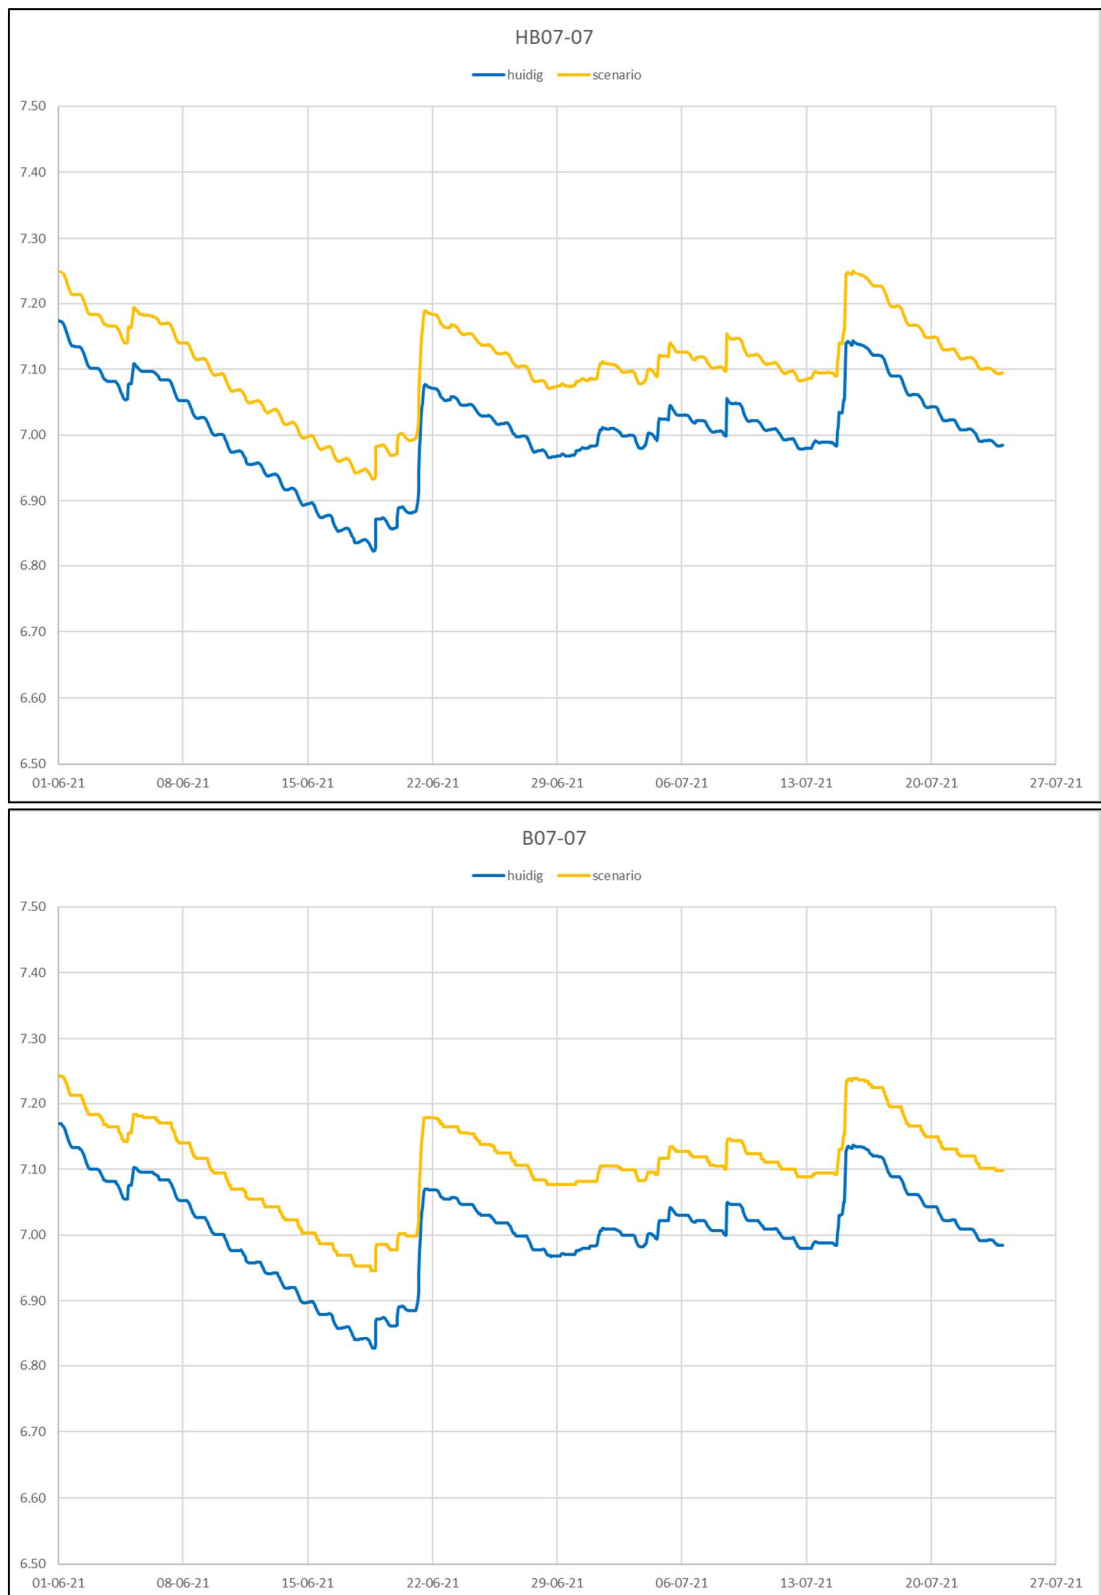
Figuur 5-20 Scenario met lekke damwand (oranje) en kalibratie (blauw) voor meetpunten HB07-07 en B07-07

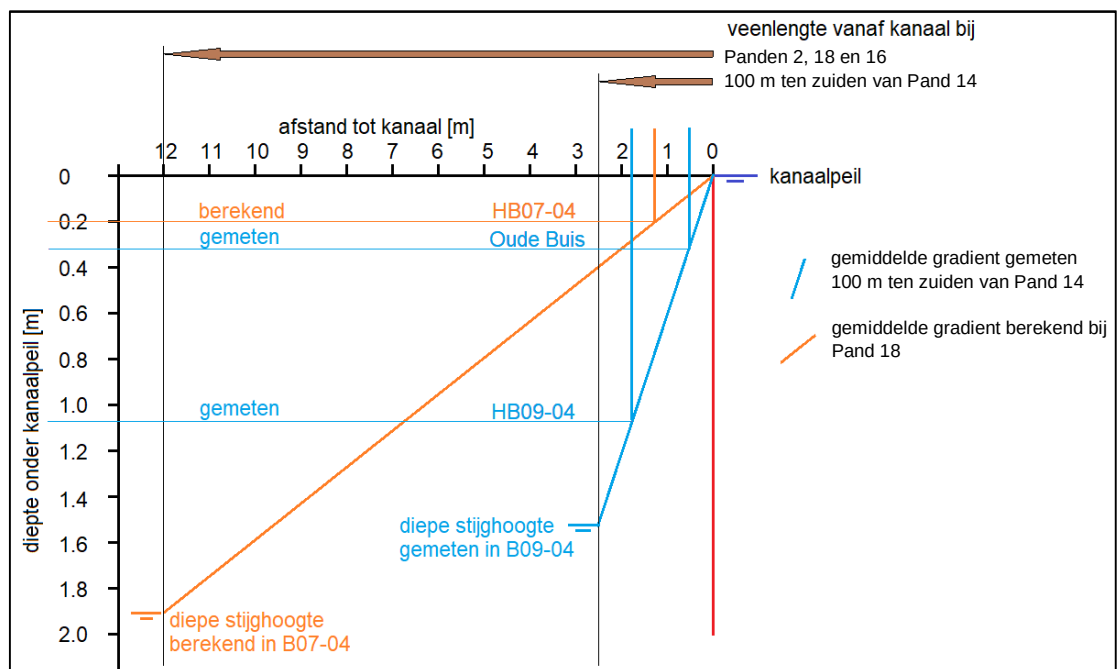
Figuur 5-21 Schematische weergave van het effect van de lengte van de veenlaag op de gemiddelde gradiënt van de grondwaterstand bij afwezigheid van een waterkerende damwand. De lichtblauwe gradiënt is gebaseerd op de gemeten stijghoogte in B09-04 100 m ten zuiden van Pand 14. De oranje gradiënt is gebaseerd op de berekende stijghoogte in B07-04 bij Pand 18. De bijbehorende horizontale lijnen geven de grondwaterstand van de genoemde meetpunten weer, zoals die zijn afgeleid uit de gradiënt-lijnen.

Bij de kanaaloever is de grondwaterstand gelijk aan kanaalpeil. Daar waar de veenlaag eindigt is de grondwaterstand gelijk aan de stijghoogte in het onderliggende watervoerend pakket. Naarmate de veenlaag over een grotere lengte aanwezig is, wordt de gradiënt van de grondwaterstand dus kleiner (minder steil).

De enige bemonsterde locatie waar de damwand aantoonbaar lek is, is 100 m ten zuiden van Pand 14. Daar is over een strook van ongeveer 100 m op vier plaatsen water op kanaalpeil aangetroffen aan de landzijde van de damwand. Dat was bij twee spoelgaten en in twee handboringen tegen de damwand aan ter plekke van meetpunten die dichtbij het kanaal staan. De gemeten grondwaterstanden in deze meetpunten zijn beduidend lager dan de berekende grondwaterstanden voor meetpunt HB07-04 bij Pand 18, dat op ongeveer 1.25 m afstand van de damwand ligt. In het meetpunt Oude Buis 100 m ten zuiden van Pand 14, dat op ongeveer 0.5 m afstand van de damwand ligt, variëren de gemeten waarden tussen 36 en 62 cm onder kanaalpeil. In meetpunt HB09-04 (ca 16 m noordelijker), dat op ongeveer 1.75 m afstand van de damwand ligt, worden grondwaterstanden gemeten die variëren tussen 77 en 92 cm onder kanaalpeil. In het scenario lekke damwand varieert de berekende grondwaterstand bij meetpunt HB07-04 tussen 3 en 10 cm onder kanaalpeil. Het is aannemelijk dat de beduidend grotere gemeten gradiënt 100 m ten zuiden van Pand 14 wordt veroorzaakt doordat de veenlaag hier maar tot ongeveer 2.5 m afstand van de damwand doorloopt, waar dat bij Pand 18 ongeveer 12 m is. Figuur 5-21 geeft een schematische weergave van het effect van de lengte van de veenlaag op de gradiënt in het grondwater.

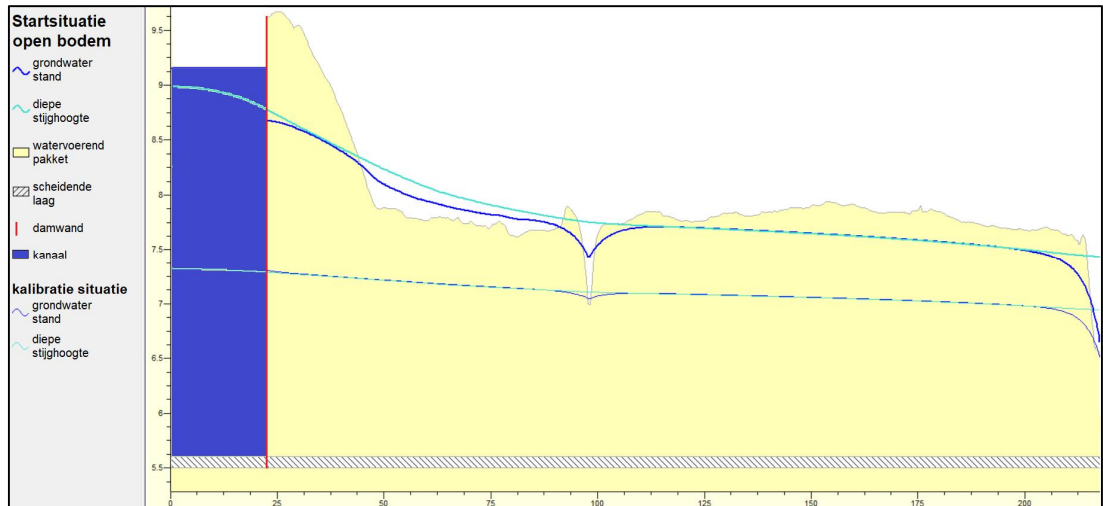
Figuur 5-22 geeft de twee startsituaties voor de scenario's met een open bodem weer.

Figuur 5-22 Startsituatie permanent open bodem (dikke lijnen) en tijdelijk open bodem (dunne lijnen).

In de figuur is met de dikke lijnen de initiële situatie voor een permanent open bodem weergegeven en met de dunne lijnen de initiële situatie voor een tijdelijk open bodem (net voordat er gebaggerd is) weergegeven. Deze situatie is identiek aan de initiële situatie voor kalibratie.

Figuur 5-22 laat zien dat ook in deze situatie de met het 3-lagen model berekende grondwaterstand boven de ondiepe veenlagen uit kan komen. Daarom is ook deze situatie gecheckt door met het eerder beschreven 4-lagen model een stationaire berekening uit te voeren.

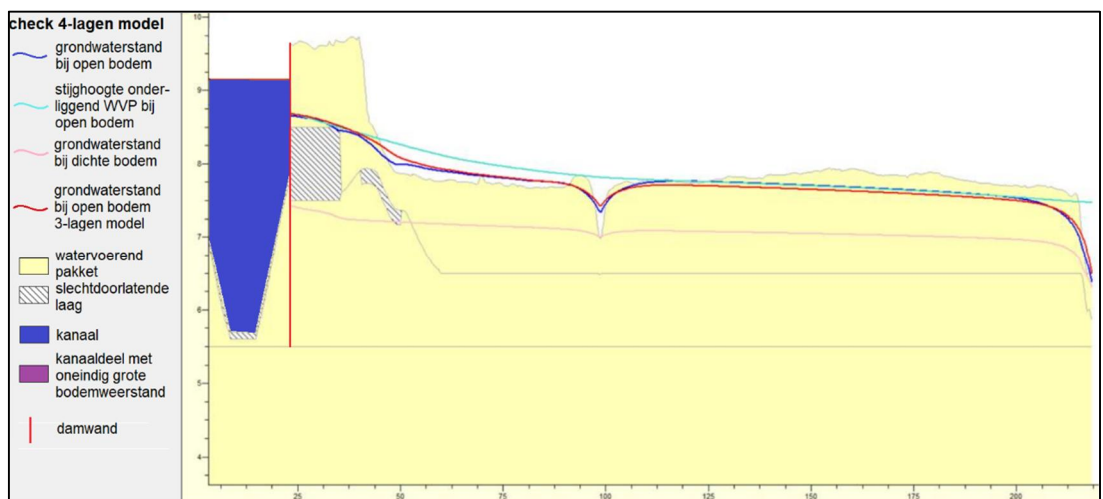
Figuur 5-23 Resultaat van het 4-lagen model, open bodem. De donkerblauwe lijn is de grondwaterstand berekend met het 4-lagen model. De lichtblauwe lijn is de bijbehorende stijghoogte van het watervoerend pakket onder het opgedeelde pakket. De donkerrode lijn de grondwaterstand berekend met het 3-lagen model. De roze lijn is de berekende grondwaterstand met het 4-lagen model bij een dichte bodem.

Uit de check met het 4-lagen model blijkt dat de resultaten tussen beide modellen weinig van elkaar verschillen. Dat duidt erop dat de berekeningsresultaten met het 3-lagen model goed te gebruiken zijn voor de analyse van een open bodem.

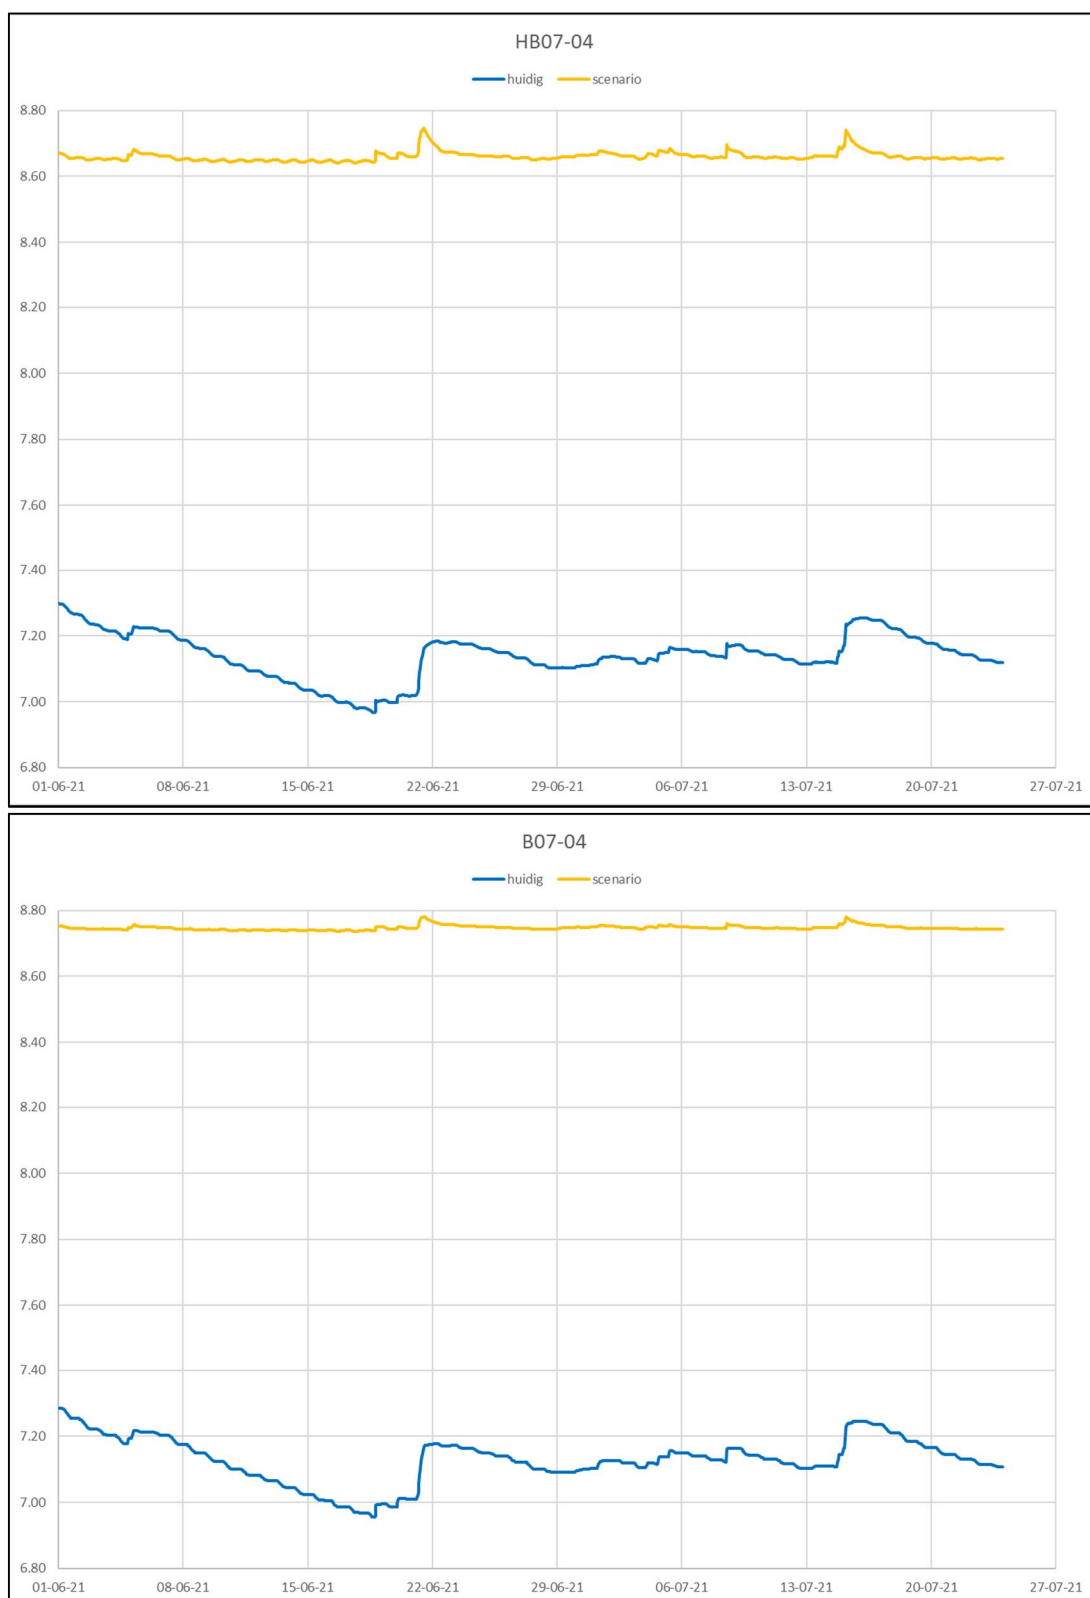
Figuur 5-24, Figuur 5-25, Figuur 5-26 en Figuur 5-27 geven de resultaten van de tijdsafhankelijke berekeningen voor de meetpunten voor dit scenario weer.

Figuur 5-24 Scenario met permanent open bodem (oranje) en kalibratie (blauw) voor meetpunten HB07-04 en B07-04

De stijghoogte in het onderliggende pakket komt duidelijk omhoog en de grondwaterstand ook. Vlakbij het kanaal is er het verschil tussen de grondwaterstand en de stijghoogte in het onderliggende pakket het grootst (een kleine 10 cm). Het effect van neerslag en verdamping

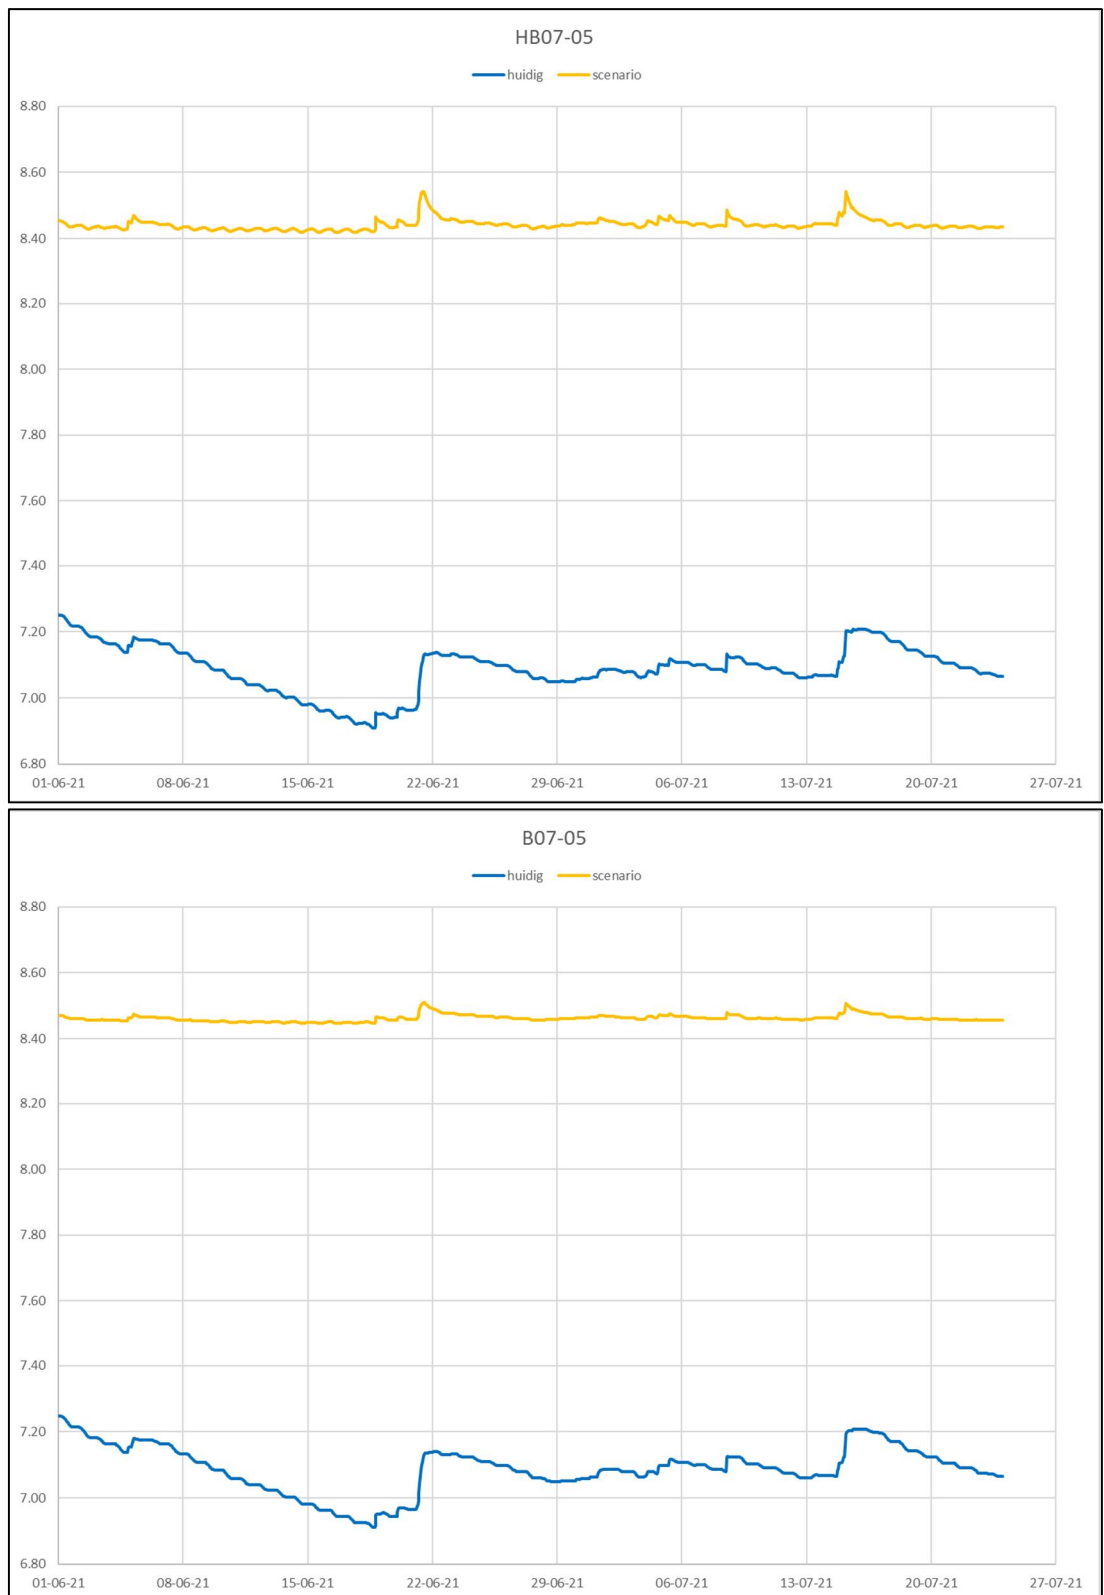
Figuur 5-25 Scenario met permanent open bodem (oranje) en kalibratie (blauw) voor meetpunten HB07-05 en B07-05

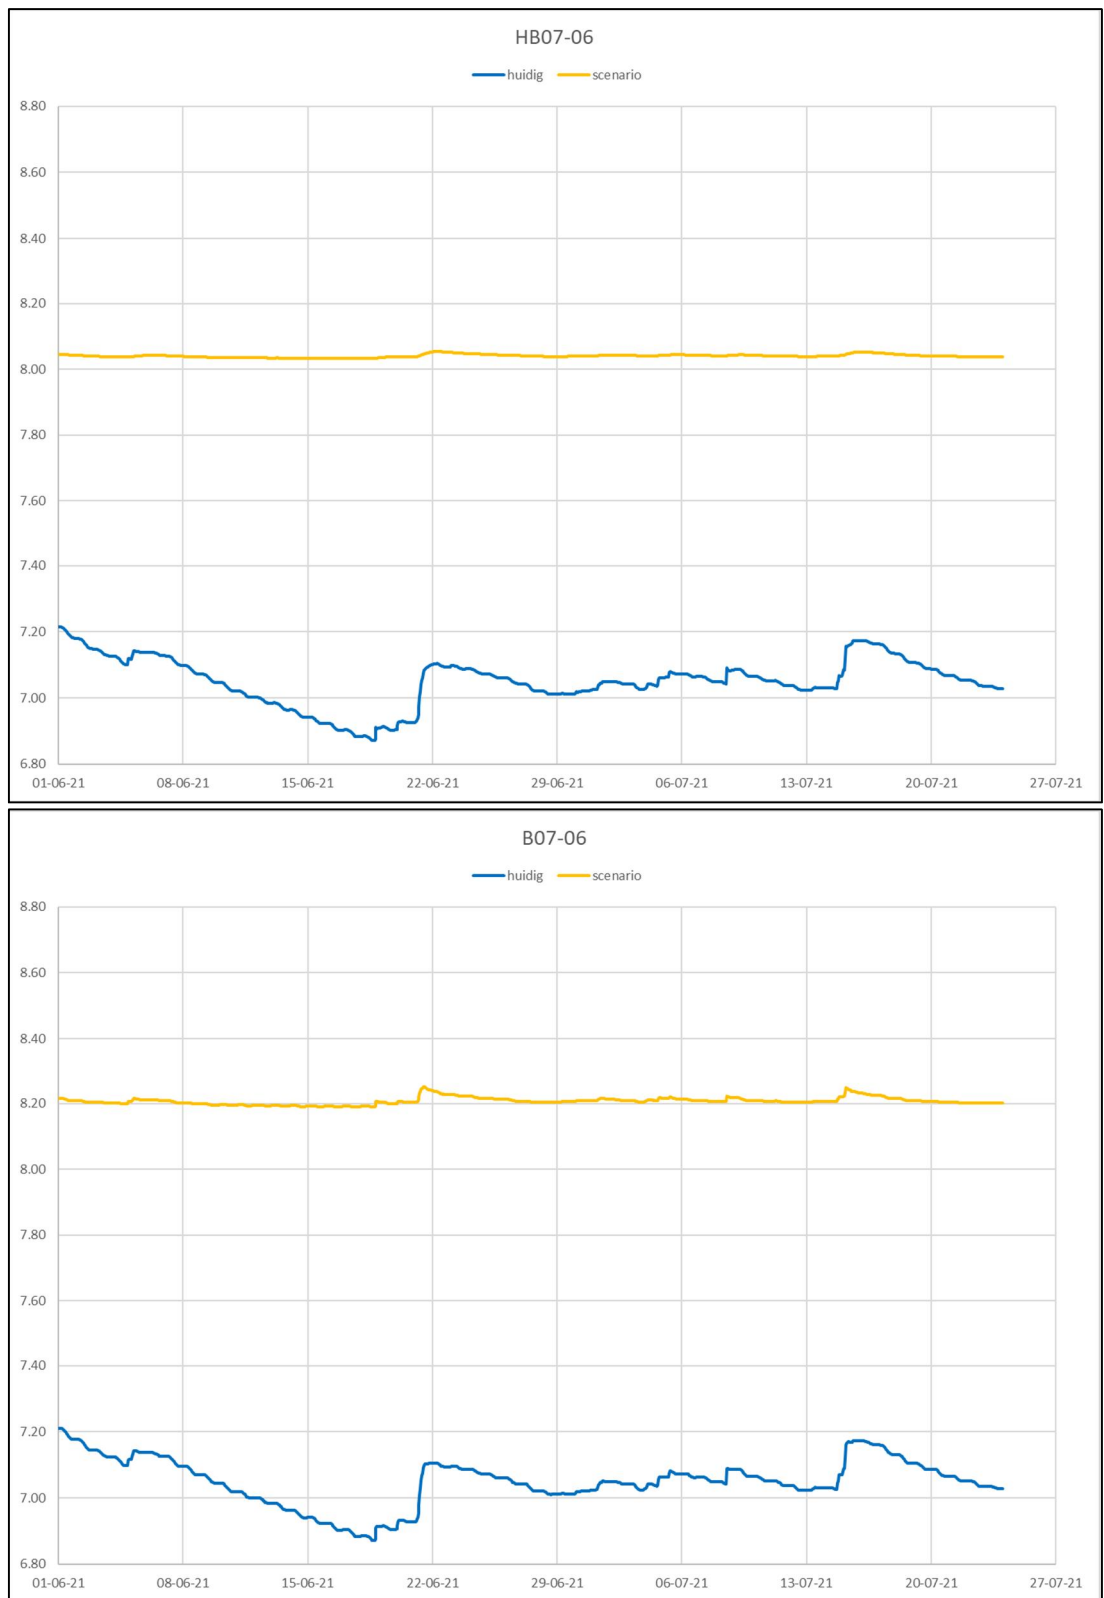
Figuur 5-26 Scenario met permanent open bodem (oranje) en kalibratie (blauw) voor meetpunten HB07-06 en B07-06

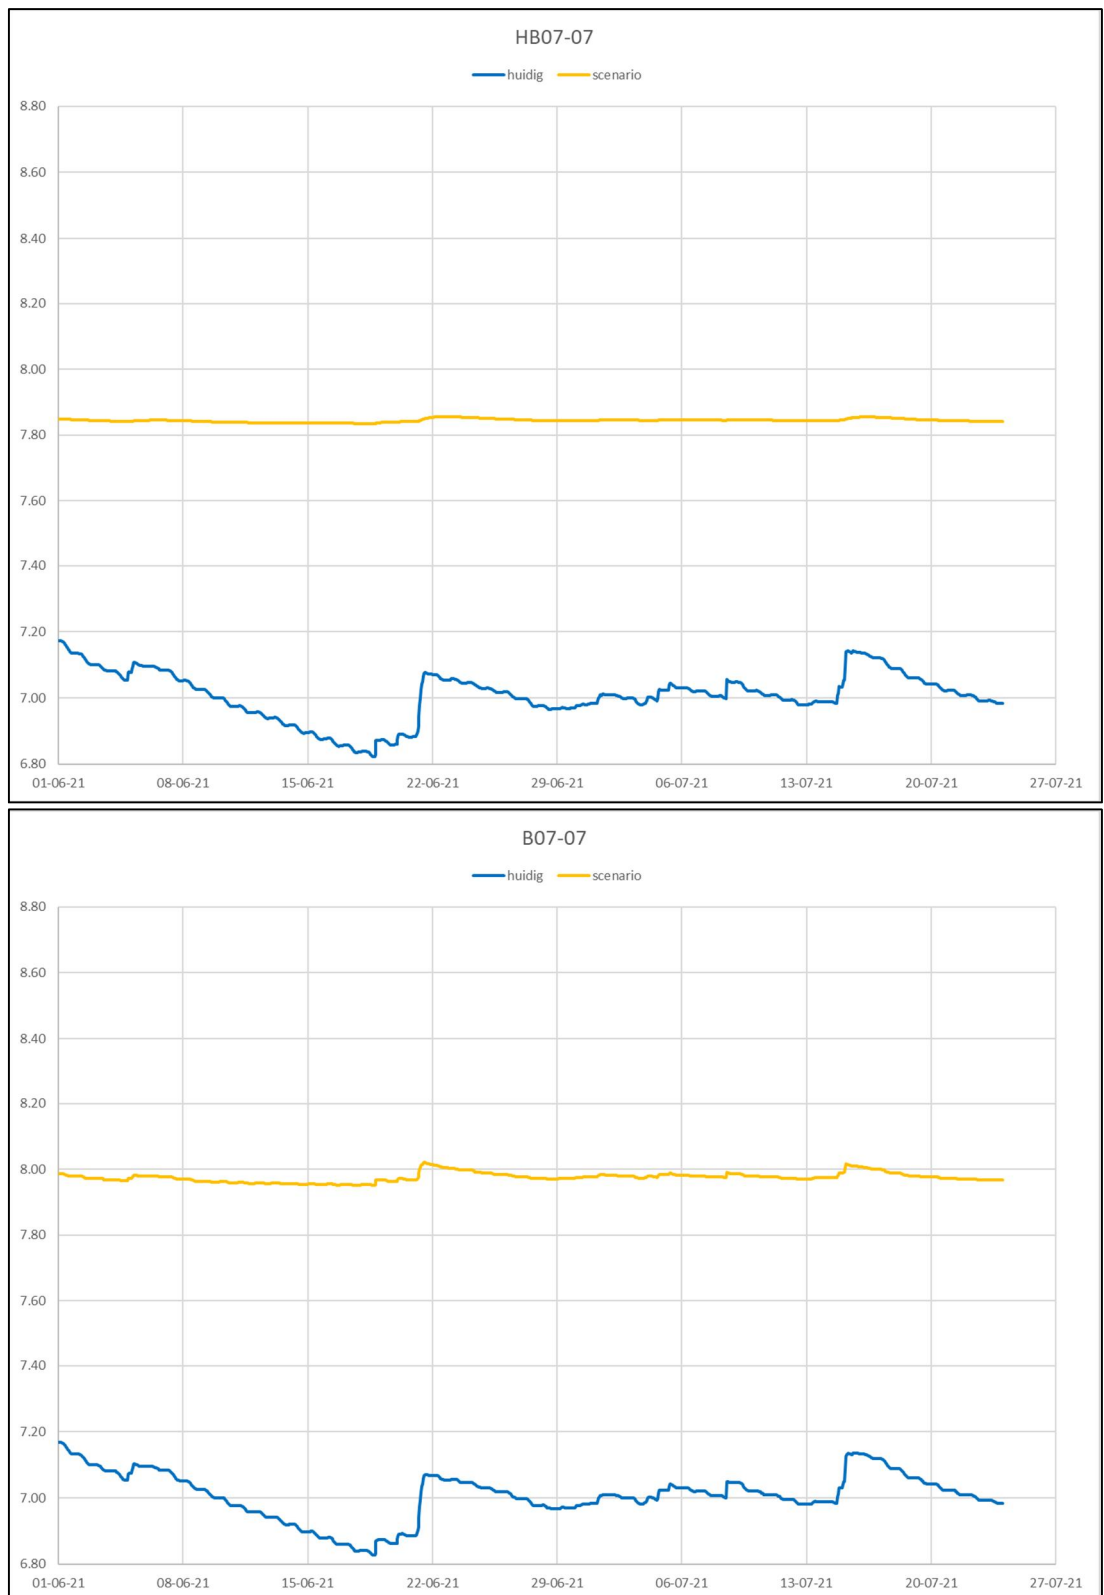
Figuur 5-27 Scenario met permanent open bodem (oranje) en kalibratie (blauw) voor meetpunten HB07-07 en B07-07

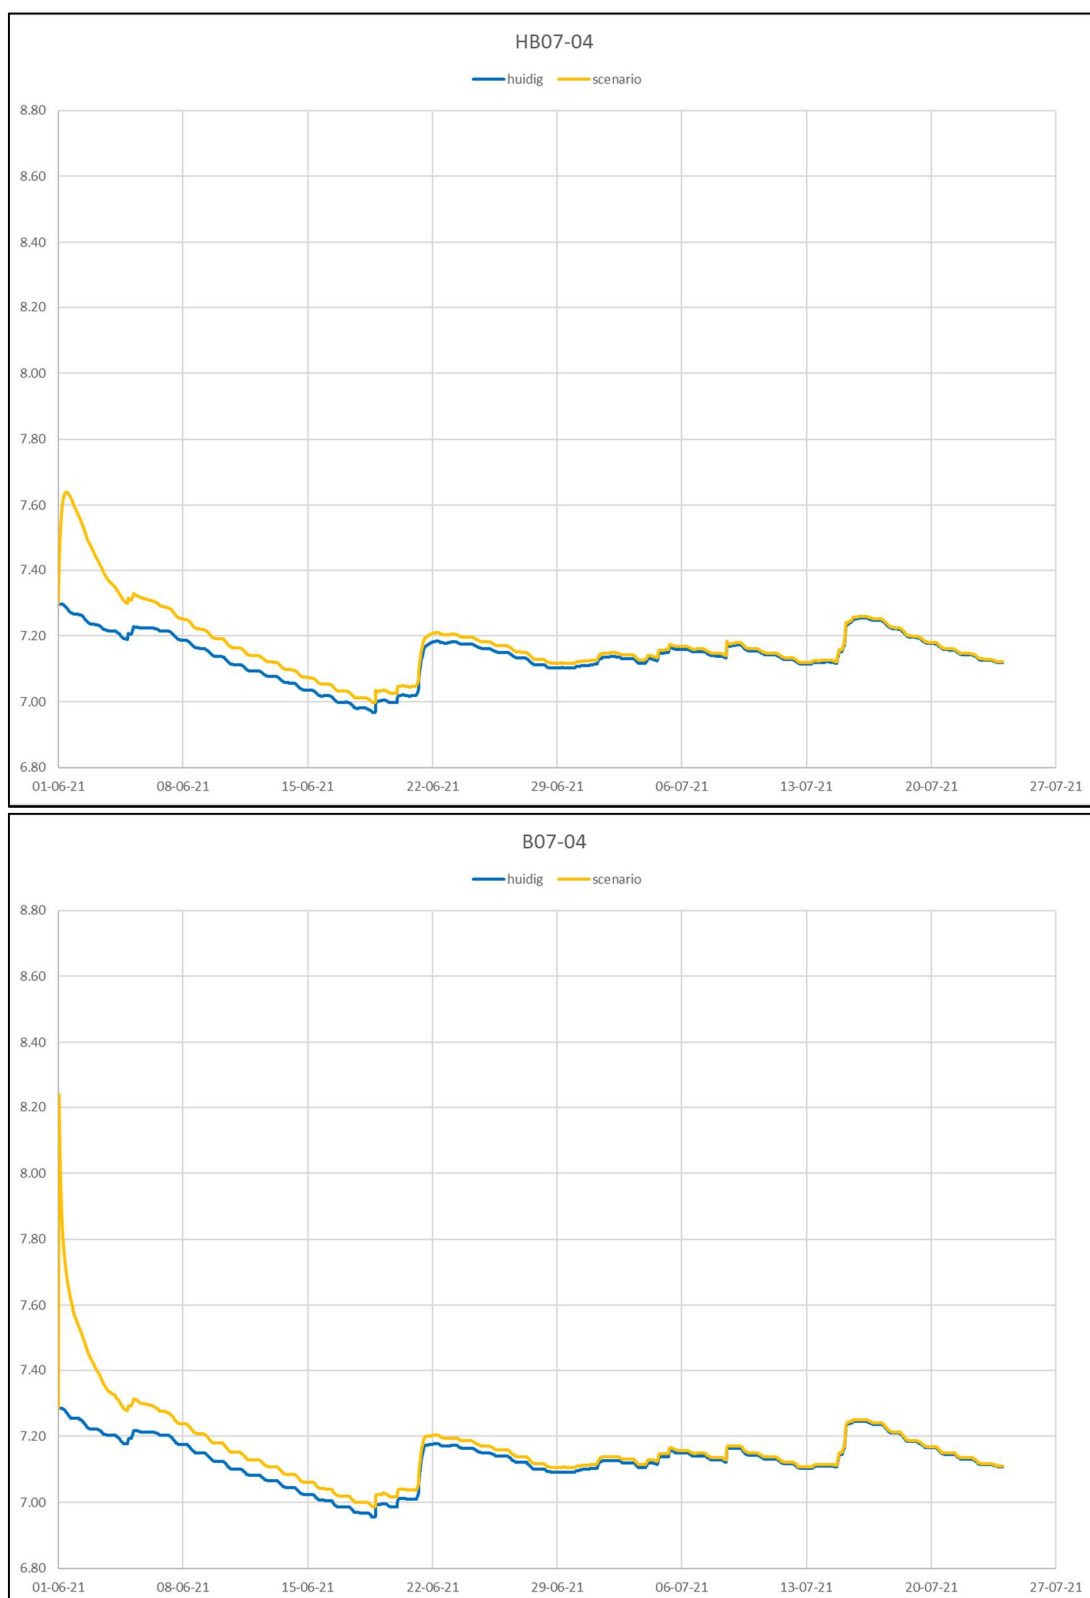
Figuur 5-28, Figuur 5-29, Figuur 5-30 en Figuur 5-31 geven de resultaten van de tijdsafhankelijke berekeningen voor de meetpunten voor dit scenario weer.

Figuur 5-28 Scenario met snel dichtslibbende bodem (oranje) en kalibratie (blauw) voor meetpunten HB07-04 en B07-04

De stijghoogte in het onderliggende pakket komt initieel duidelijk omhoog en de grondwaterstand ook. Vlakbij het kanaal is dat ongeveer een halve meter. Het effect dooft vrij snel uit, omdat de bodem na ca 2.5 dag in het model weer dezelfde weerstand heeft als voor

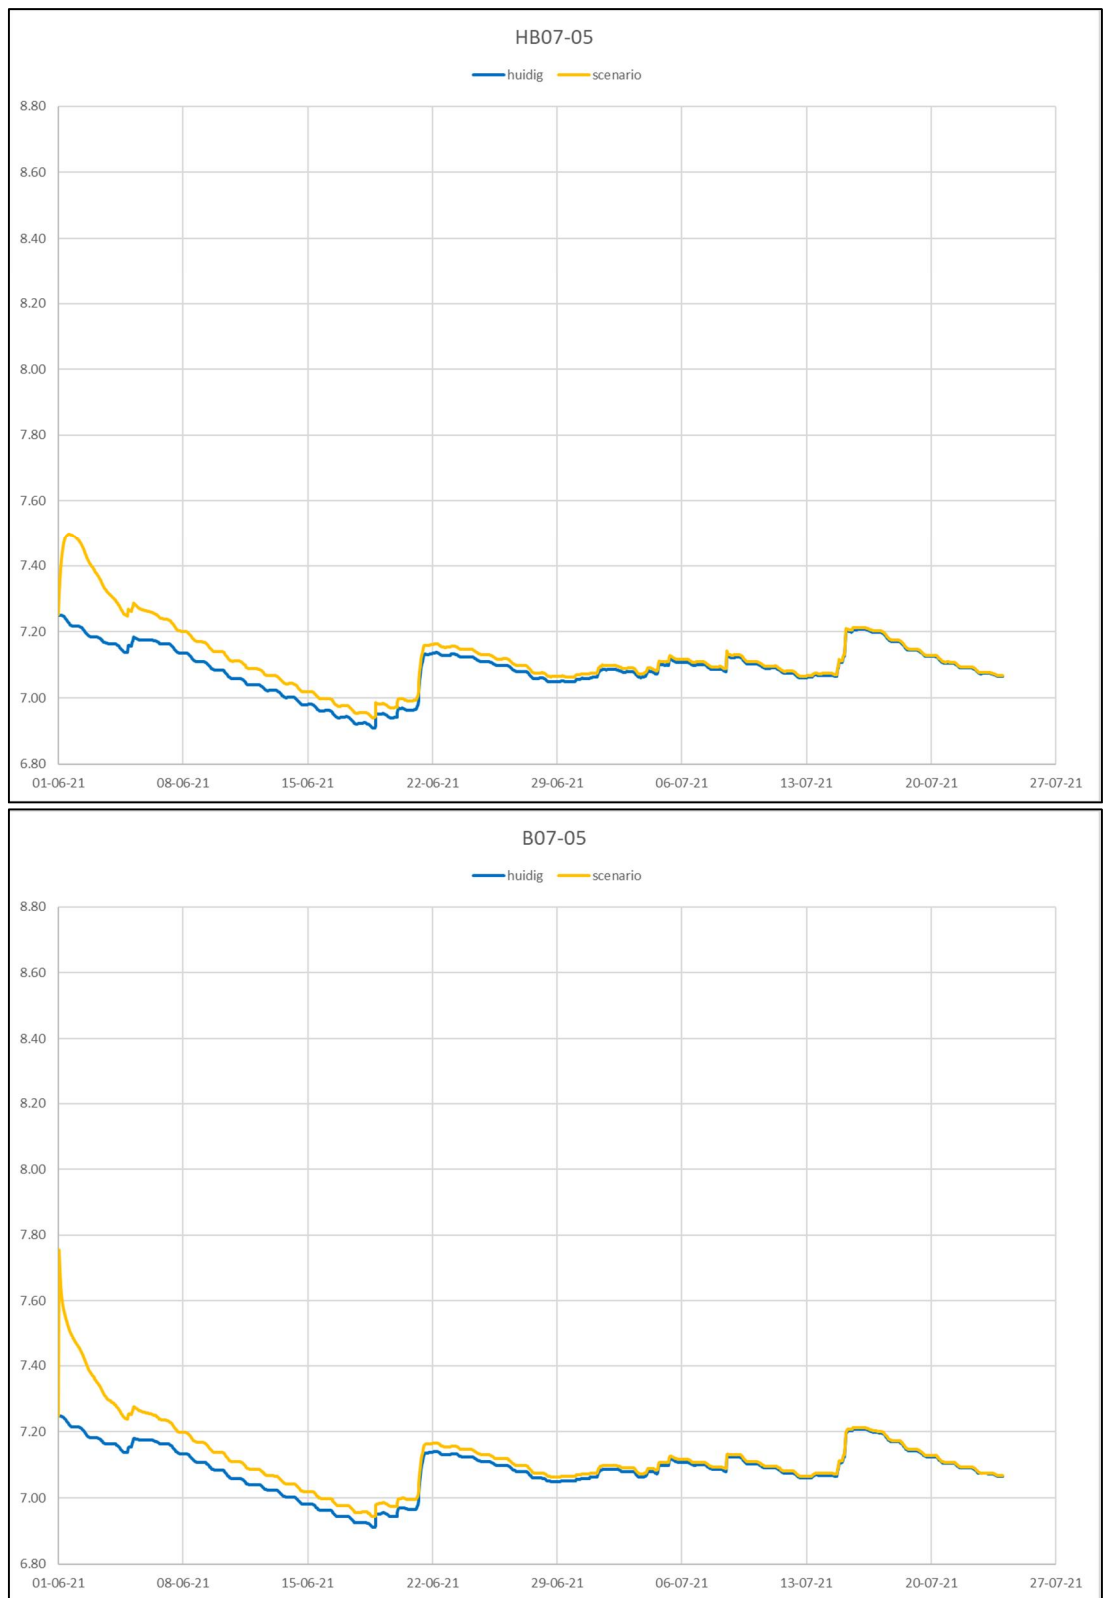
Figuur 5-29 Scenario met snel dichtslibbende bodem (oranje) en kalibratie (blauw) voor meetpunten HB07-05 en B07-05

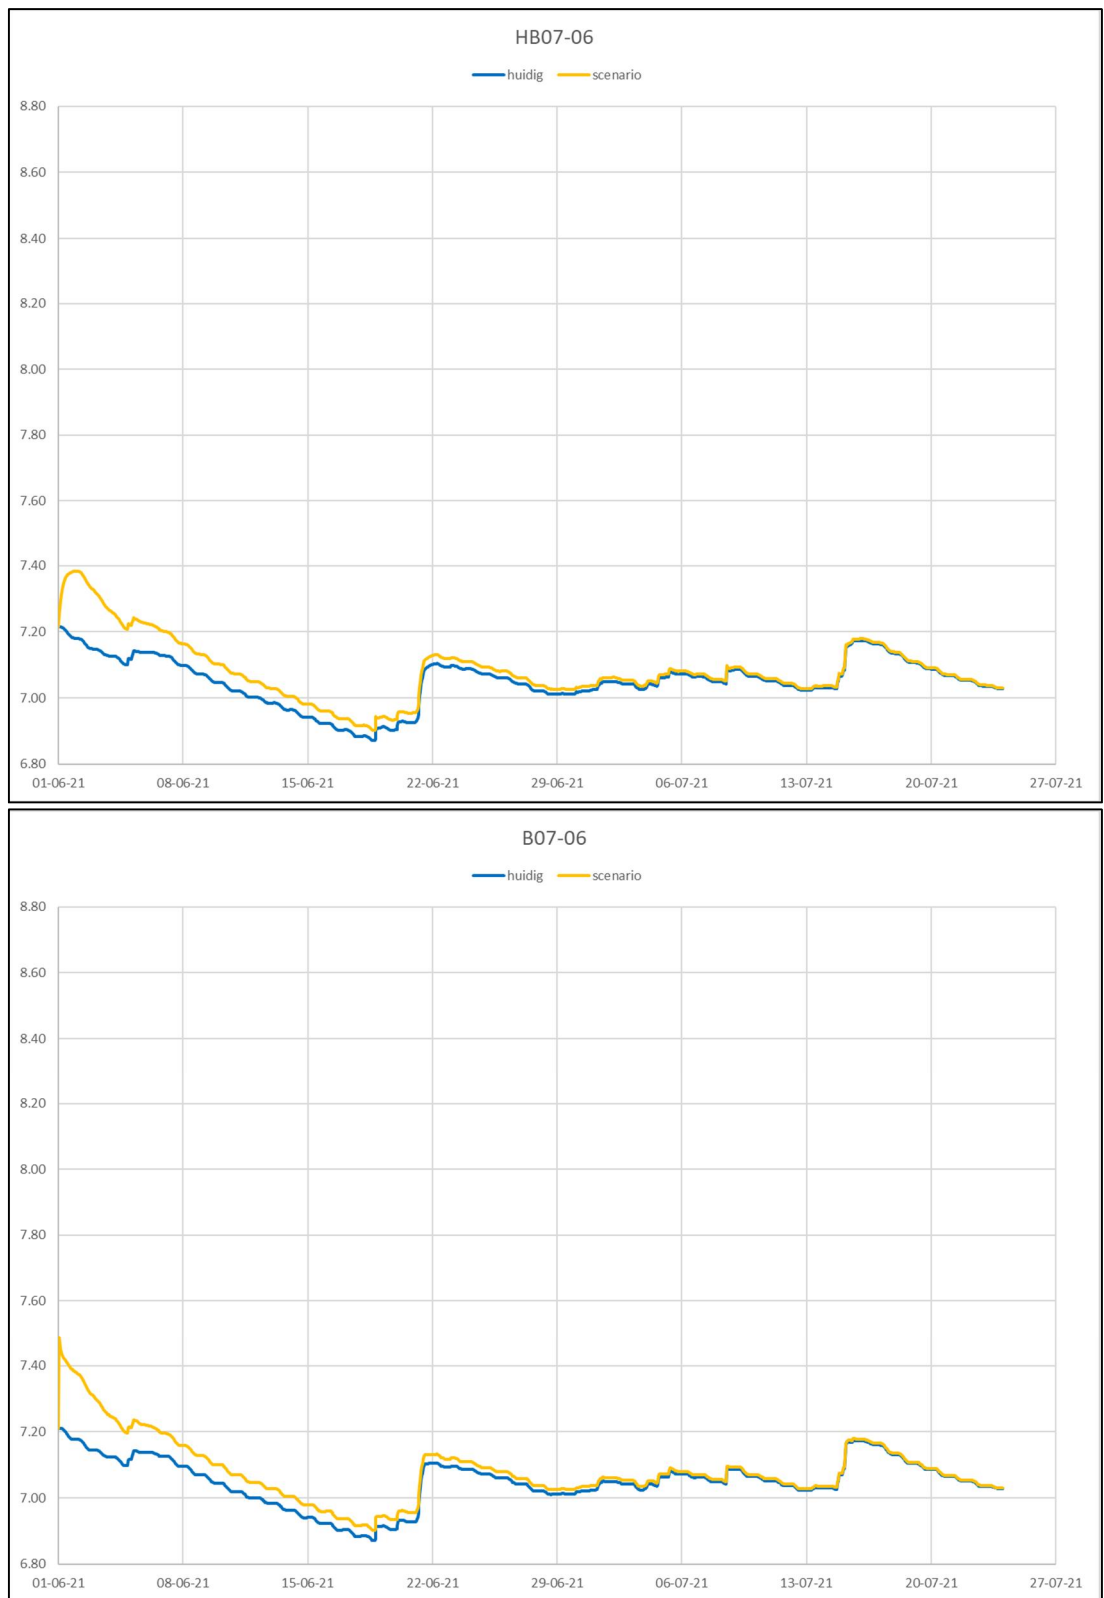
Figuur 5-30 Scenario met snel dichtslibbende bodem (oranje) en kalibratie (blauw) voor meetpunten HB07-06 en B07-06

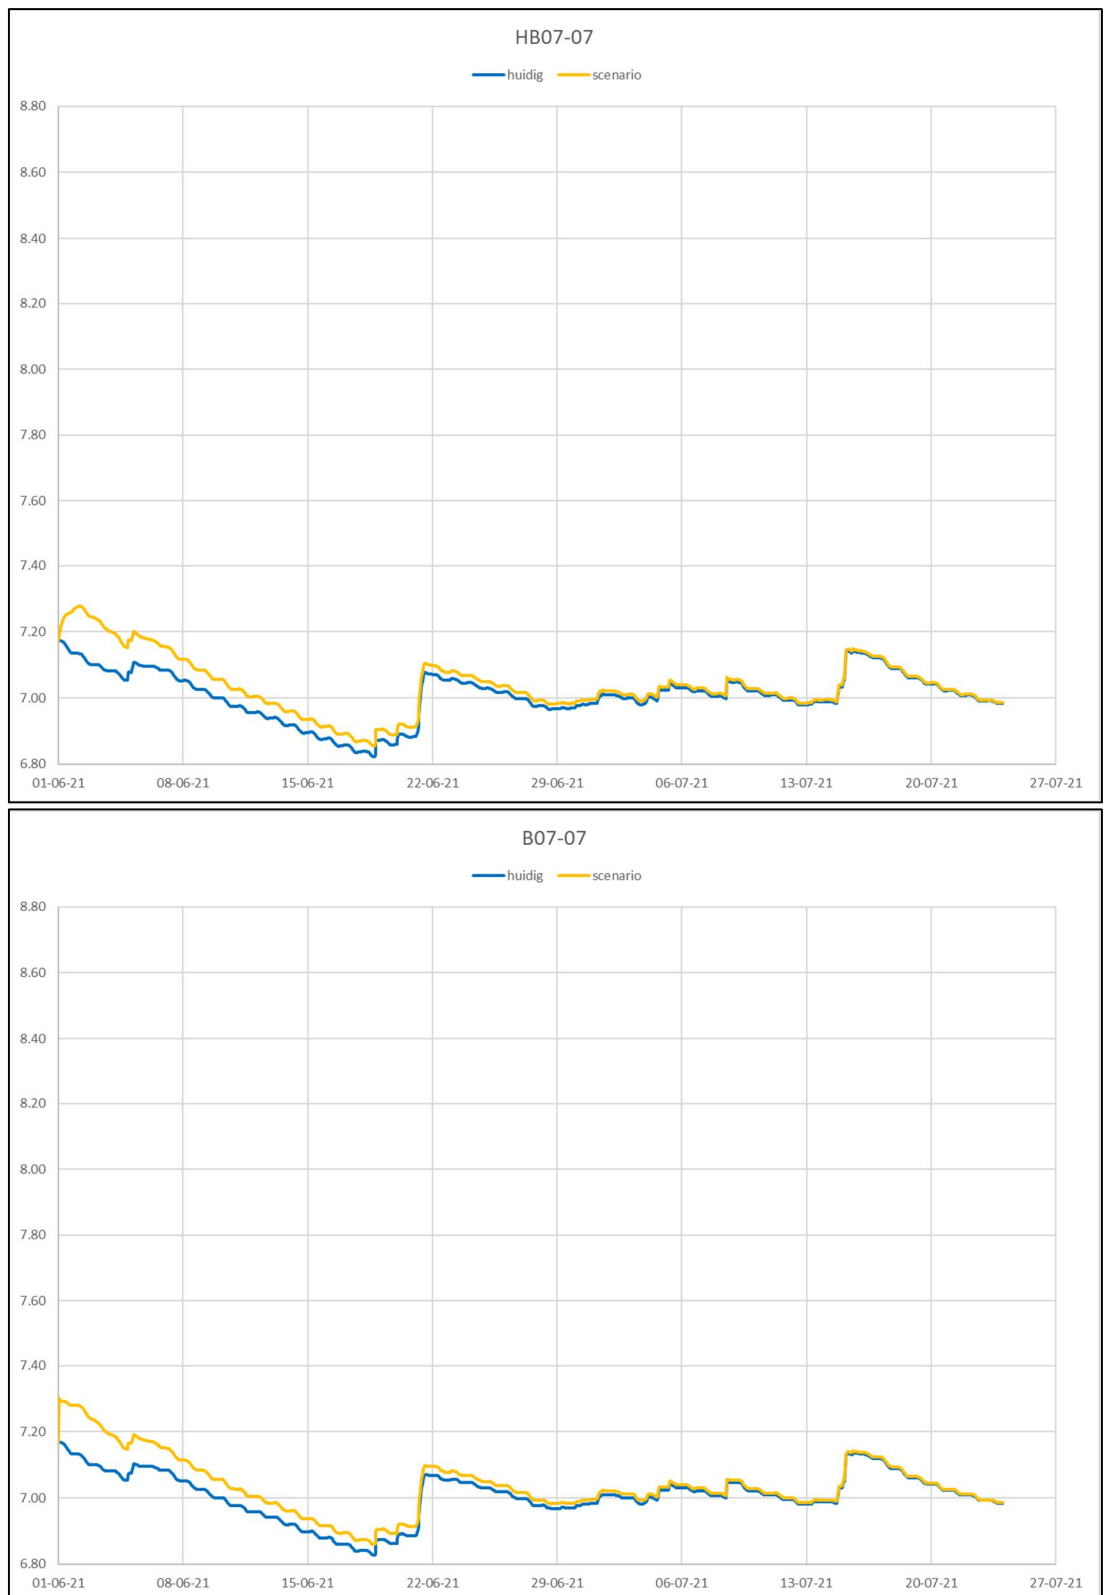
Figuur 5-31 Scenario met snel dichtslibbende bodem (oranje) en kalibratie (blauw) voor meetpunten HB07-07 en B07-07
