# Verdiepend schade-onderzoek Kanaal Almelo - De Haandrik

Definitief eindrapport piping, veen, schadeoorzaken, effect kanaalpeil

| <b>Opdrachtgever</b> | Provincie Overijssel |
| <b>Trefwoorden</b> | Kanaal Almelo – De Haandrik, schade, faalmechanismen, baggeren, damwanden, piping, grondwater, grondonderzoek, bodemdaling veen |

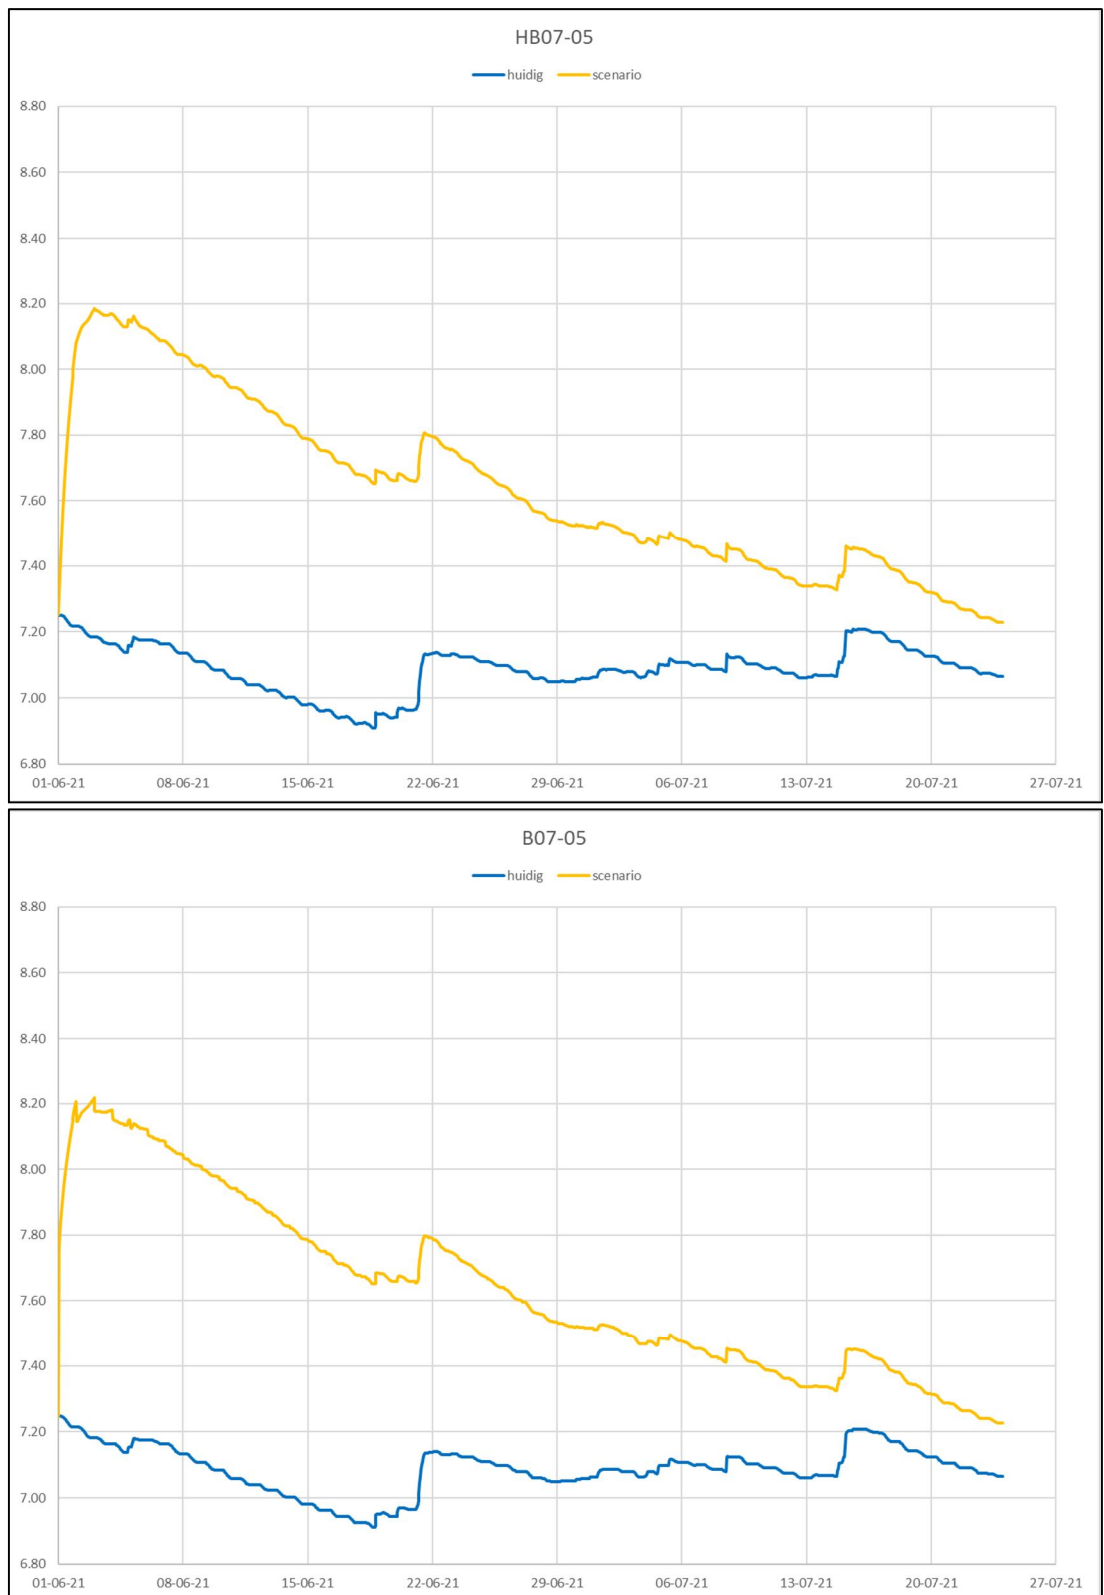
Figuur 5-33 Scenario met langzaam dichtslibbende bodem (oranje) en kalibratie (blauw) voor meetpunten HB07-05 en B07-05

De stijghoogte in het onderliggende pakket komt initieel duidelijk omhoog en de grondwaterstand ook. Vlakbij het kanaal is dat ongeveer 1.25 meter. Het effect dooft langzaam uit, omdat de bodem elke dag een beetje meer dichtgeslibd is in het model. Aan

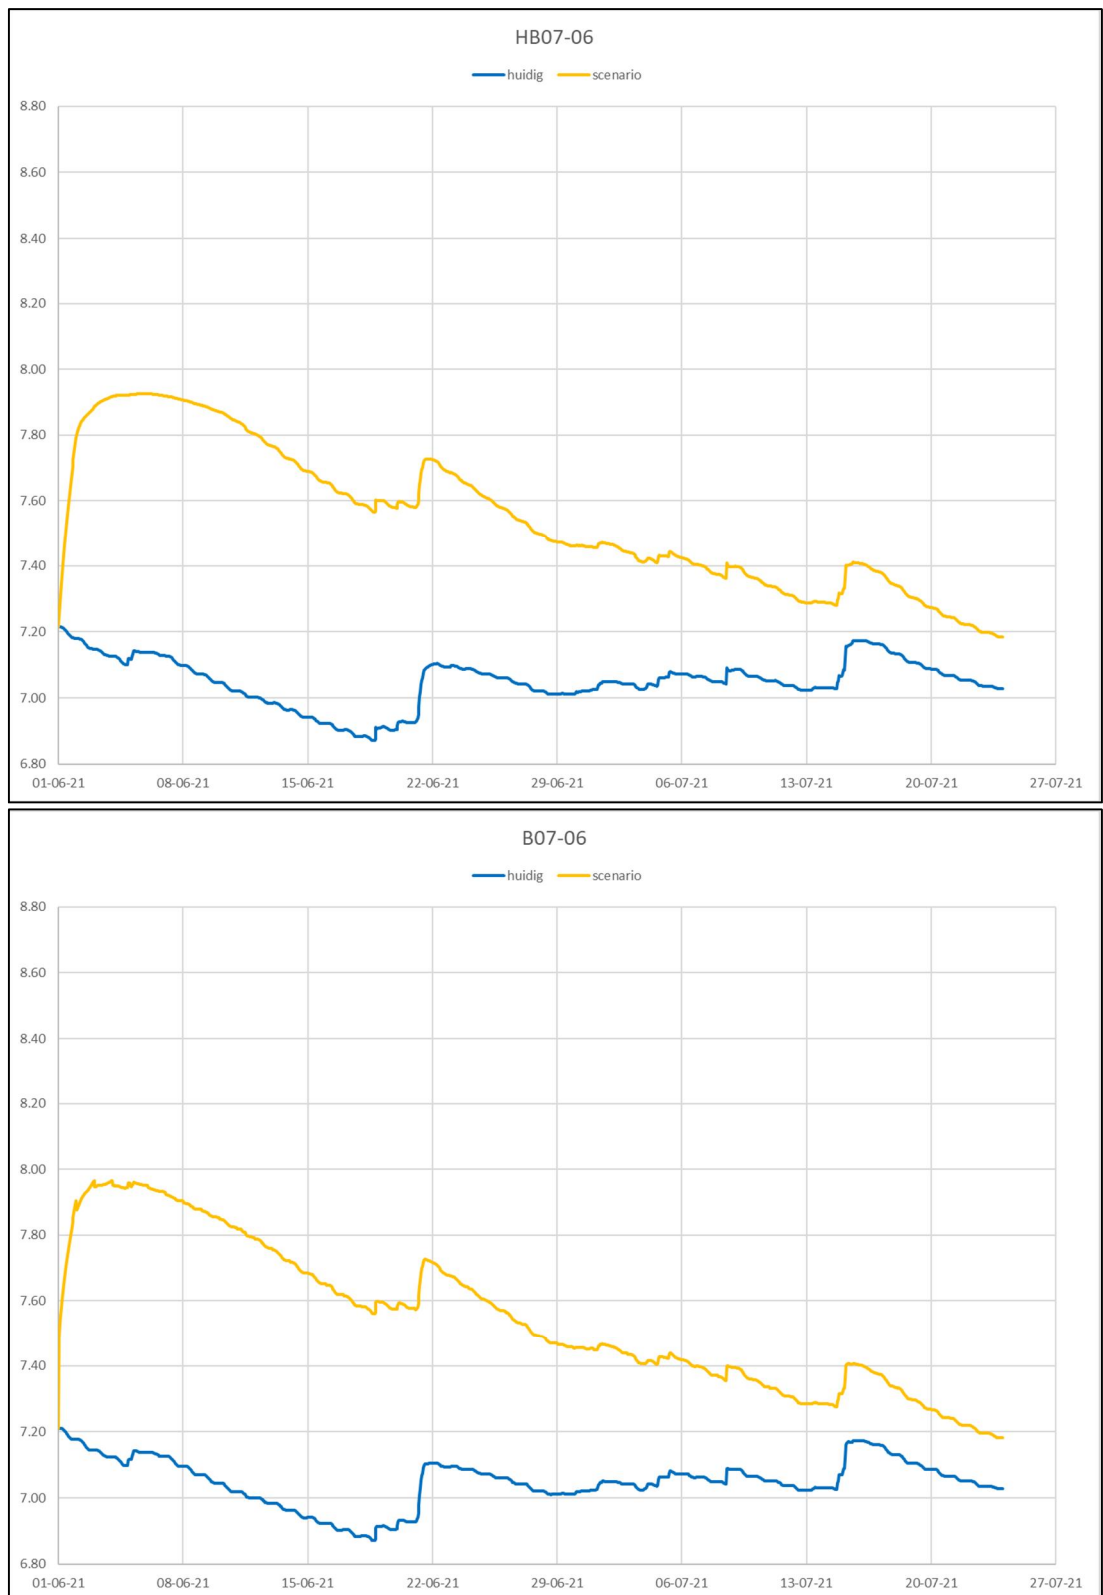
Figuur 5-34 Scenario met langzaam dichtslibbende bodem (oranje) en kalibratie (blauw) voor meetpunten HB07-06 en B07-06

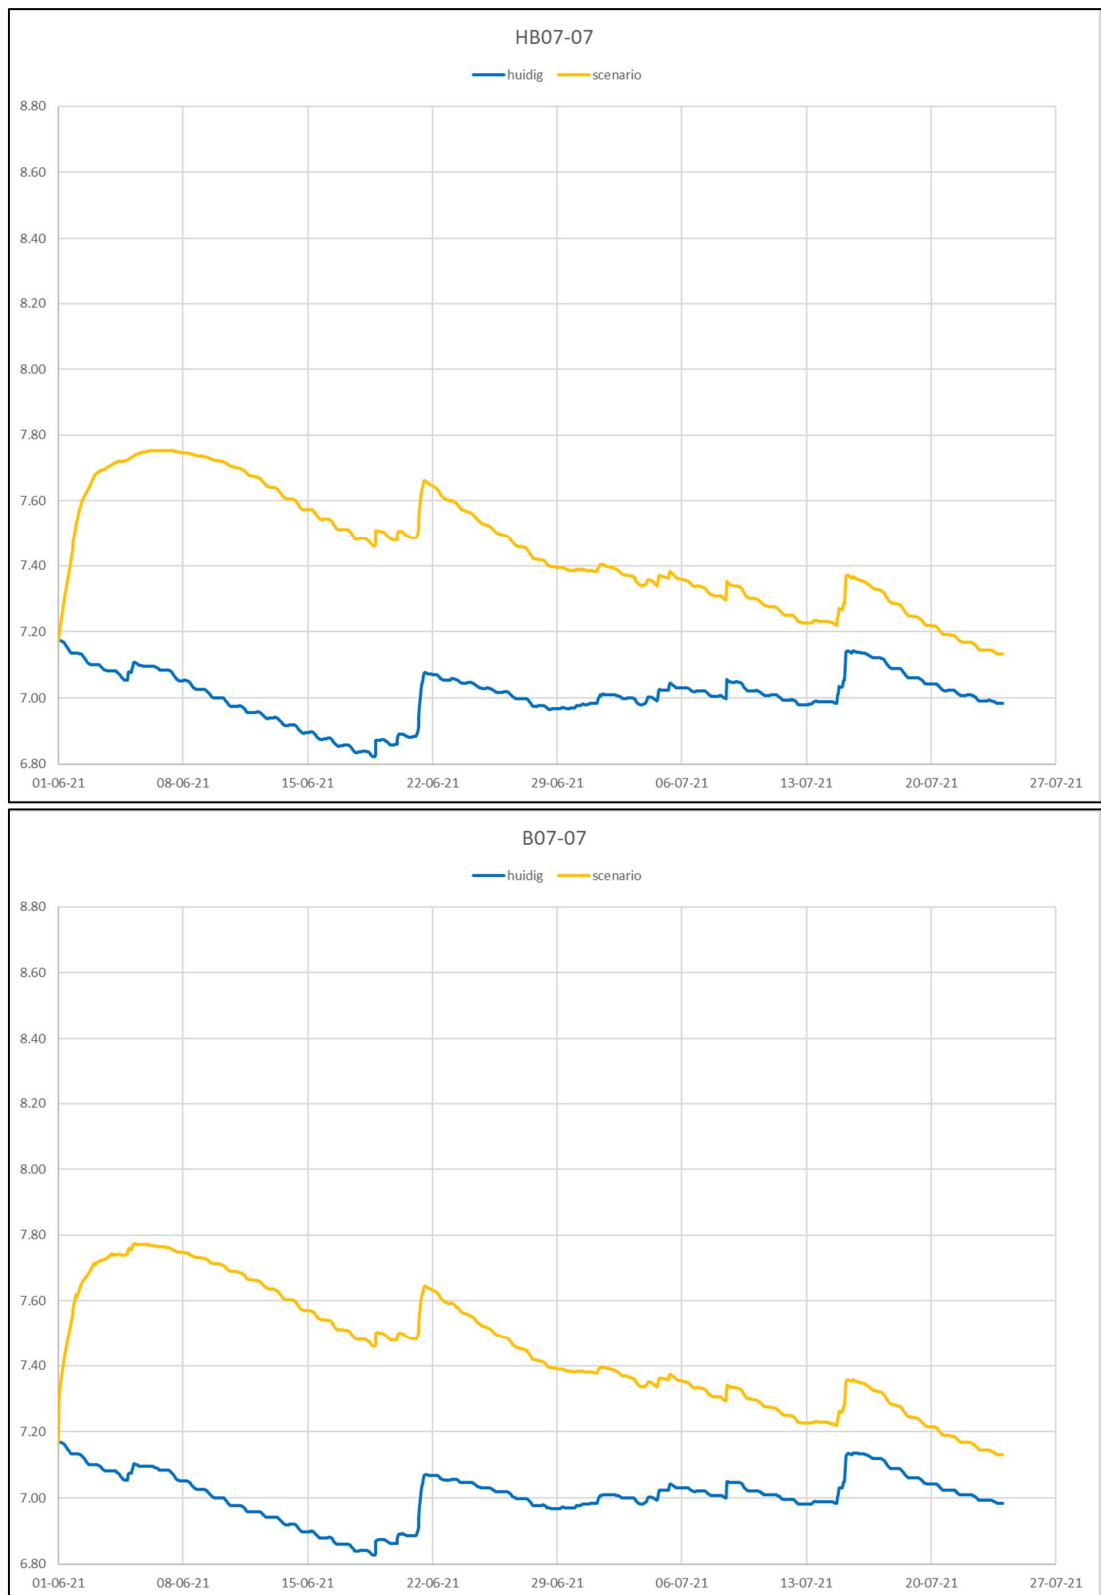
Figuur 5-35 Scenario met langzaam dichtslibbende bodem (oranje) en kalibratie (blauw) voor meetpunten HB07-07 en B07-07

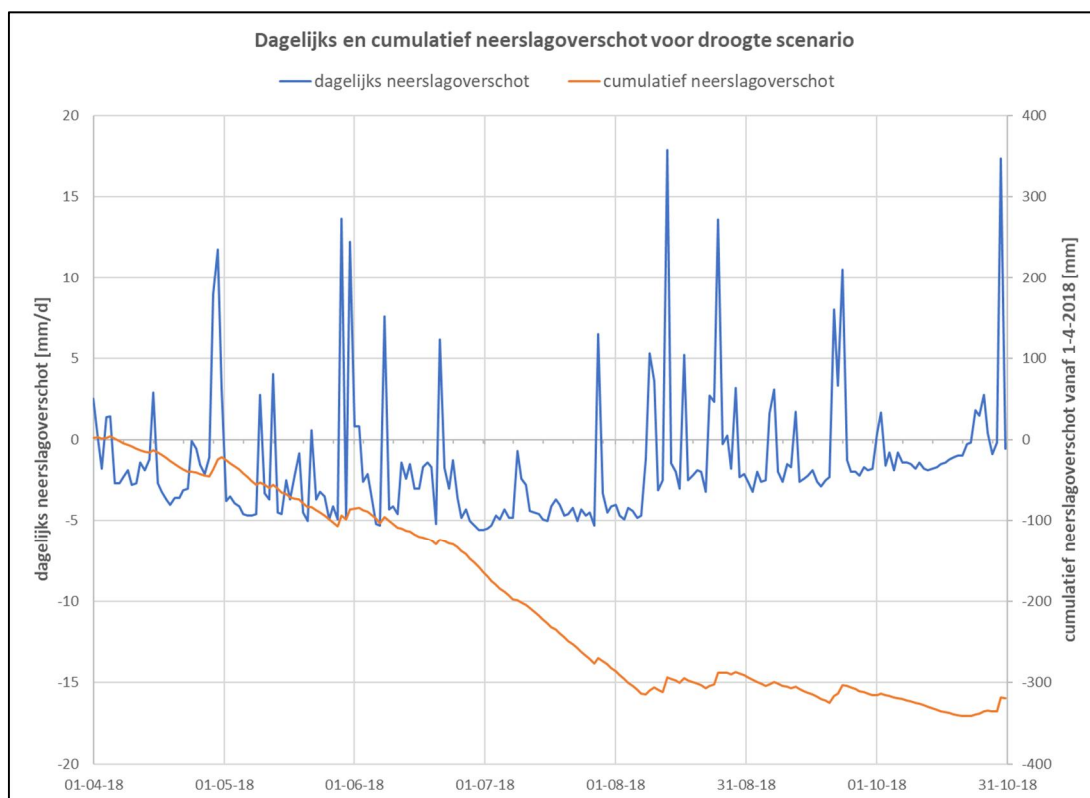
Figuur 5-36 Gebruikt neerslagoverschot in het droogte scenario. Op de linkeras is het dagelijkse neerslagoverschot uitgezet (de modelinvoer), op de rechteras het cumulatieve neerslagoverschot vanaf het begin van de berekening. Negatieve waarden duiden op een neerslagtekort.

Voor deze situatie is het model doorgerekend met tijdstappen van 1 dag. Per dag is het verschil tussen neerslag en verdamping als grondwateraanvulling in het model ingevoerd (Figuur 5-36). Daarvoor zijn de waarden van KNMI station Heino gebruikt. Als initiële toestand is de initiële toestand van de kalibratie berekening gebruikt.

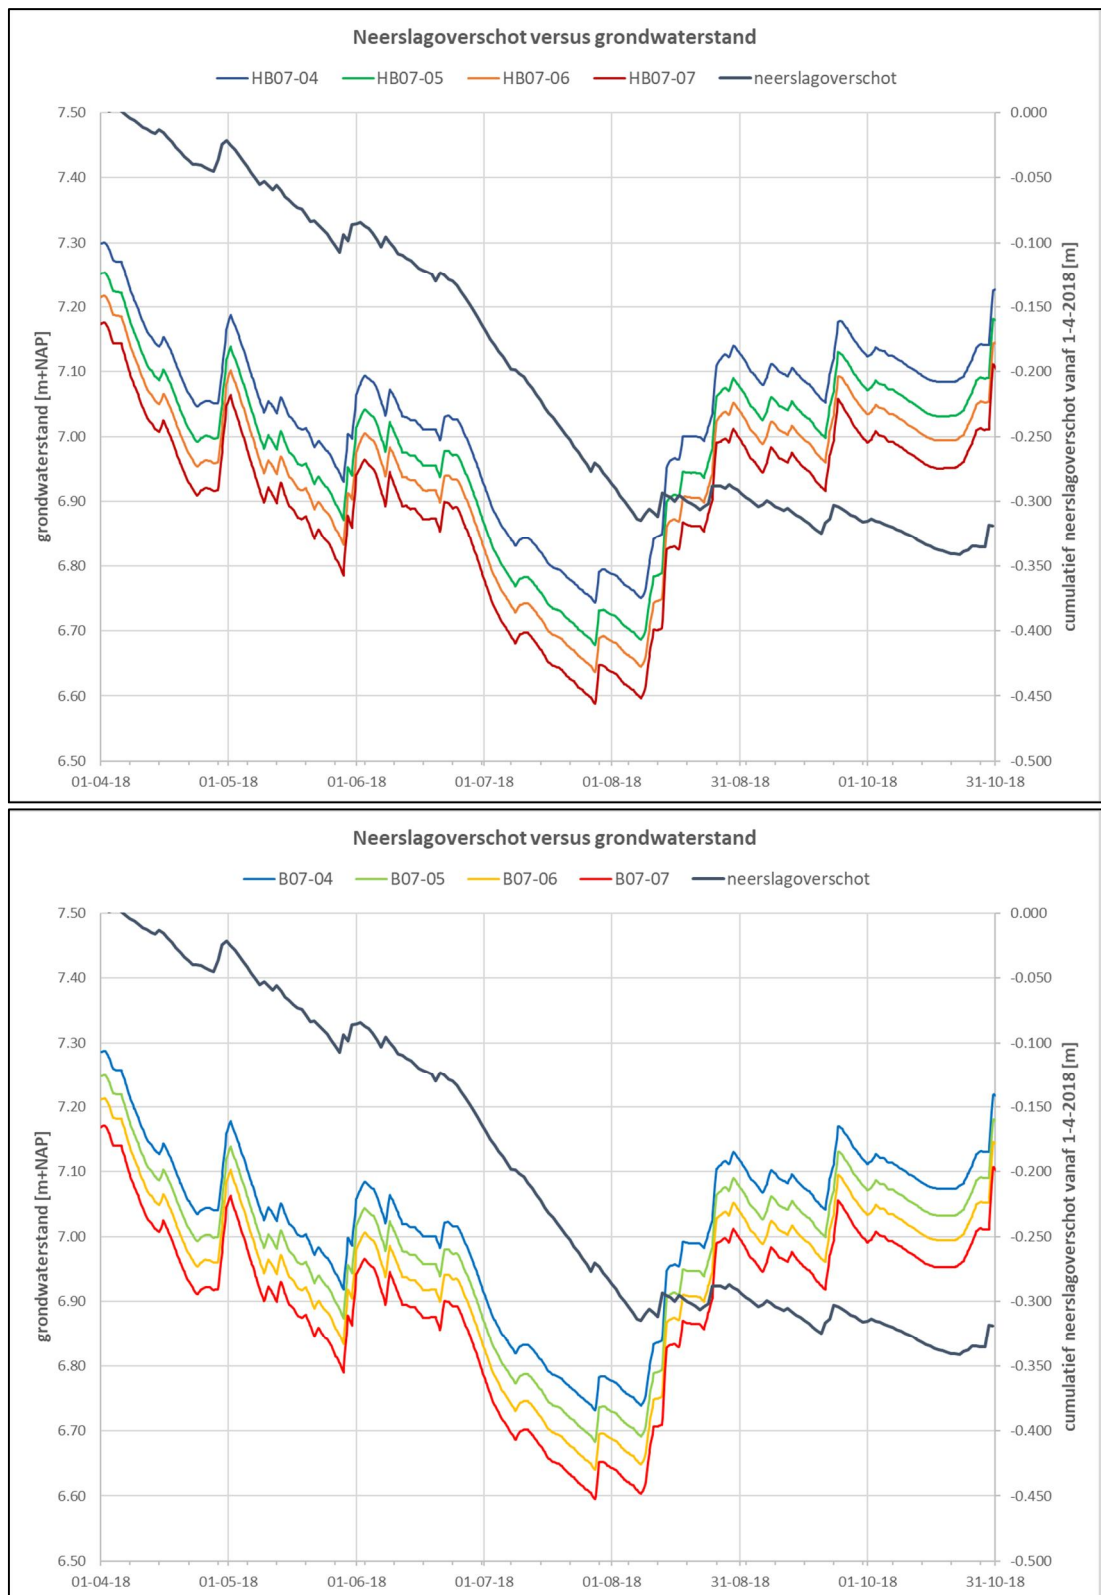
Figuur 5-37 Verloop van de grondwaterstand en stijghoogte bij de meetpunten voor een extreem droge situatie. Op de rechteras is het cumulatieve neerslagoverschot uitgezet, waarbij negatieve waarden duiden op een neerslagtekort.

Figuur 5-37 geeft de resultaten van de tijdsafhankelijke berekeningen voor de meetpunten voor dit scenario weer.

Uit de berekeningen blijkt dat de grondwaterstand tot begin augustus een kleine 60 cm omlaag gaat. In de periode daarna wordt dit gedeeltelijk weer aangevuld door infiltratie van water uit het kanaal. Dat is in overeenstemming met de waarnemingen van enkele in de buurt van het kanaal gelegen peilbuizen.

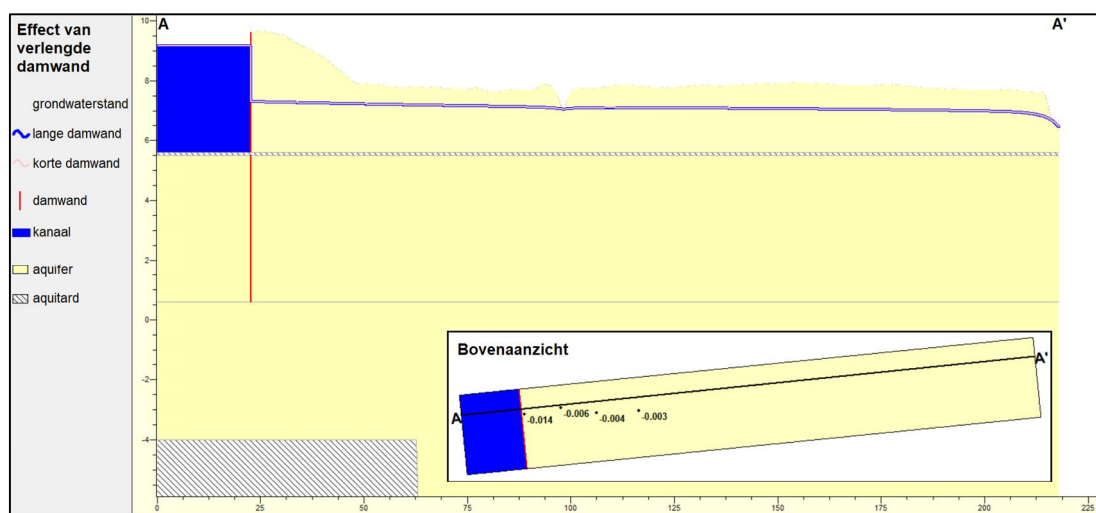
Figuur 5-38 Situatie zonder doorsnijding van een slechtdoorlatende laag. Stationair berekende grondwaterstand bij damwand van 4 meter (dunne roze lijn) en een damwand van 9 meter (dikke blauwe lijn). De getallen in het bovenaanzicht geven de verschillen in grondwaterstand bij de meetpunten.

Figuur 5-38 geeft de resultaten van de situatie zonder doorsnijding van een slecht doorlatende laag.

Zoals verwacht laat de berekening zien dat de verlaging van de grondwaterstand door het aanbrengen van een langere damwand marginaal is, orde millimeters tot centimeters.

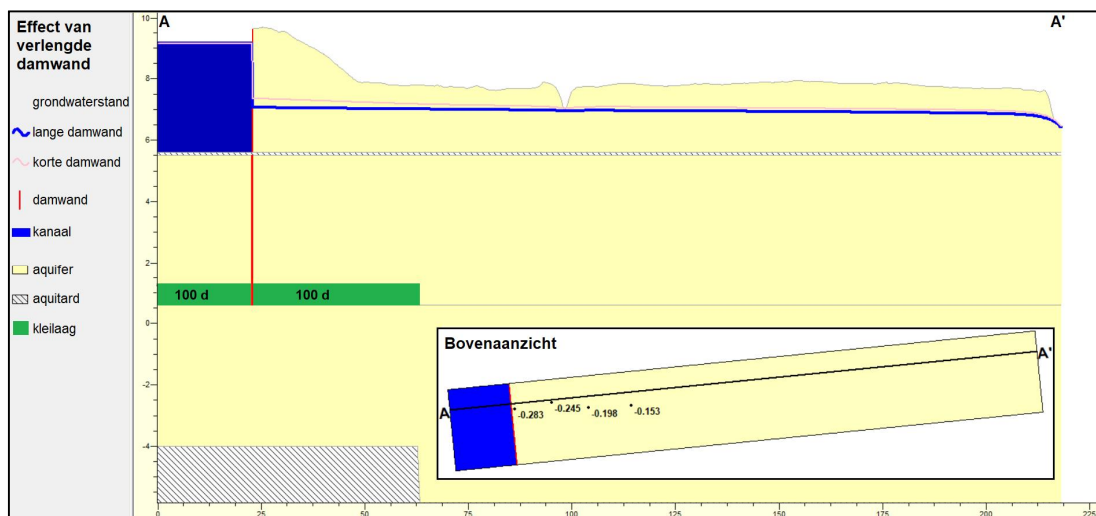
Figuur 5-39 Situatie met doorsnijding van een slechtdoorlatende laag. Stationair berekende grondwaterstand bij damwand van 4 meter (dunne roze lijn) en een damwand van 9 meter (dikke blauwe lijn). De getallen in het bovenaanzicht geven de verschillen in grondwaterstand bij de meetpunten.

Figuur 5-39 geeft de resultaten van de situatie waarbij de damwand een slecht doorlatende laag doorsnijdt.

De berekening laat zien dat een langere damwand in deze situatie resulteert in een wat lagere grondwaterstand. Vlakbij het kanaal is de berekende grondwaterstand ruim 28 cm lager. Naarmate de afstand tot het kanaal toeneemt neemt de verlaging van de grondwaterstand geleidelijk af. Aan de achterzijde van het pand is de verlaging in deze situatie nog bijna 20 cm.

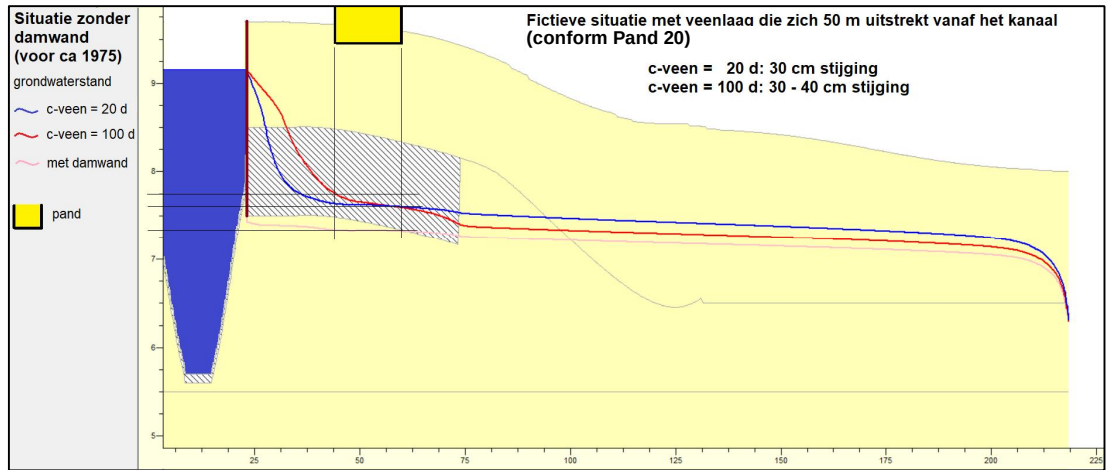
Figuur 5-40 Berekeningsresultaten voor een situatie met een 50 m lange veenlaag in de bodem. De onderste roze lijn geeft de berekende grondwaterstand met een goedwerkende damwand. De blauwe lijn is de berekende grondwaterstand zonder damwand bij een weerstand van het veen van 20 dagen. De rode lijn is de berekende grondwaterstand zonder damwand bij een weerstand van het veen van 100 dagen.

1. Situatie met damwand (roze lijn);
2. Situatie zonder damwand, waarbij de weerstand van het veen 20 d is (blauwe lijn);
3. Situatie zonder damwand, waarbij de weerstand van het veen 100 d is (rode lijn).

In de figuur is met het gele blokje de ligging van het pand weergegeven, ongeveer van 20 tot 30 m afstand van het kanaal. In de eerdere berekeningen bij Panden 2, 18 en 16 is voor de weerstand van het veen 100 dagen aangehouden, voor een veendikte van 1 m dus overeenkomend met een verticale doorlatendheid ( $k_v$ ) van 0.01 m/d. Dat is voor dit veen een relatief lage doorlatendheid, die aangenomen is om te voorkomen dat de effecten op de grondwaterstand bij de panden onderschat worden. Op basis van onze ervaring denken we dat een weerstand van 20 dagen voor het veen een wat reëlere waarde is.

Figuur 5-40 laat zien dat het verschil tussen een lekke (of afwezige) en een goed functionerende damwand aan de voorzijde van het pand bij een veenweerstand van 100 dagen ongeveer 10 cm groter is dan bij een veenweerstand van 20 dagen. Aan de achterzijde van het pand is het effect in beide gevallen ongeveer gelijk. Verder achter het pand is het effect op de grondwaterstand bij een grotere veenweerstand zelfs kleiner.

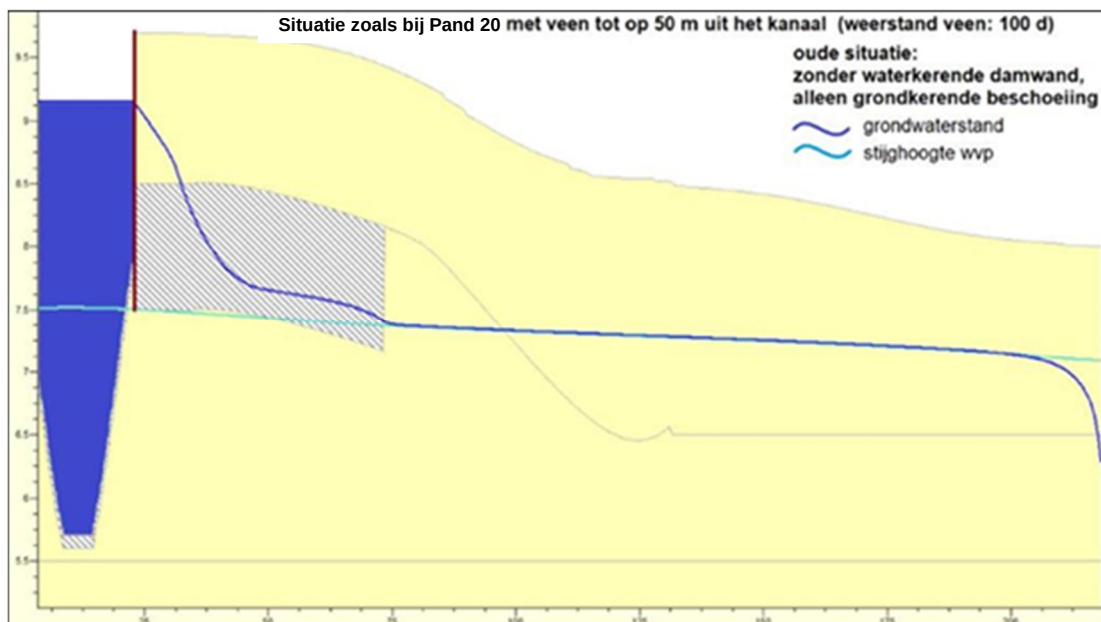
Figuur 5-41 Situatie waarbij de grondwaterstand op sommige plekken net onder de veenlaag ligt. De lichtblauwe lijn die de stijghoogte in het watervoerend pakket onder de grijs gearceerde veenlaag aangeeft, is feitelijk de grondwaterstand als die onder de veenlaag ligt.

We beschouwen daarvoor de situatie uit Figuur 5-40, met een weerstand van 100 dagen voor de veenlaag. Figuur 5-41 geeft voor die situatie de berekende grondwaterstand (donkerblauwe lijn) en de berekende stijghoogte in het watervoerend pakket onder de veenlaag (lichtblauwe lijn).

Figuur 5-41 laat zien dat in dit voorbeeld de stijghoogte in het watervoerend pakket op sommige plekken net onder de veenlaag ligt. Eigenlijk ligt hij op dezelfde hoogte. Dus of je in dit geval met een confined of freatisch tweede pakket rekent, maakt nauwelijks iets uit. In het geval van een schijngrondwaterspiegel zou je immers niet met de stijghoogte, maar met de plaatshoogte van de onderkant van de veenlaag moeten rekenen. En in dit geval geldt: plaatshoogte  $\approx$  stijghoogte, dus hetzelfde verhang.

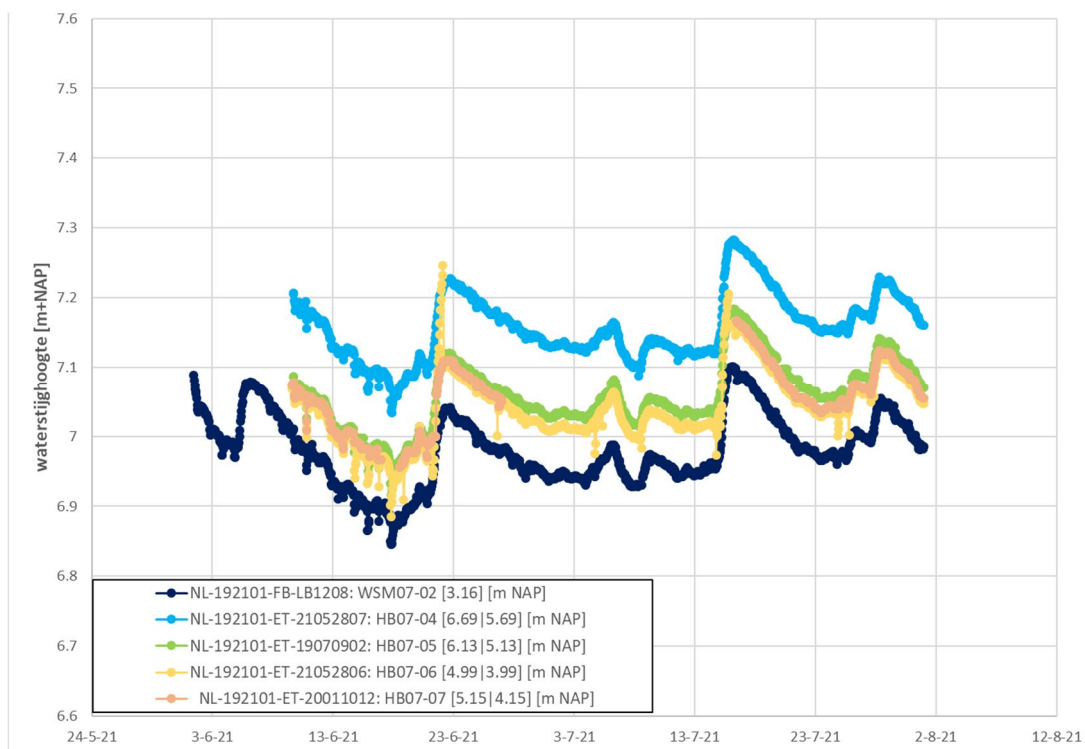
Figuur 5-42 Vergelijking metingen waterspanningsmeter (WSM) en ondiepe peilbuizen bij Panden 2, 18 en 16

De gegeven waarden van dit meetpunt zijn stijghoogten in m ten opzichte van NAP, die zijn omgerekend uit gemeten waterspanningen in kPa. De absolute waarden van die metingen zijn minder betrouwbaar dan het verloop van deze waarden in de tijd (stijgingen en dalingen). Dat komt door mogelijke onnauwkeurigheden in de referentiewaarden.

Ongeacht de geringere betrouwbaarheid van de absolute waarden (orde decimeters versus meters verschil met het kanaalpeil), laten de resultaten van de waterspanningsmeter op een groot verschil zien met het kanaalpeil van NAP +9.15 m. Dat kan alleen gebeuren als er een flinke hydraulische weerstand aanwezig is tussen het kanaalwater en het grondwater onder het kanaal. Alle waterspanningsmeters die voor dit onderzoek in de kanaalbodem zijn geplaatst geven vergelijkbaar grote verschillen. Dat duidt erop dat er in de huidige situatie een grote bodemweerstand in het hele kanaal aanwezig moet zijn.

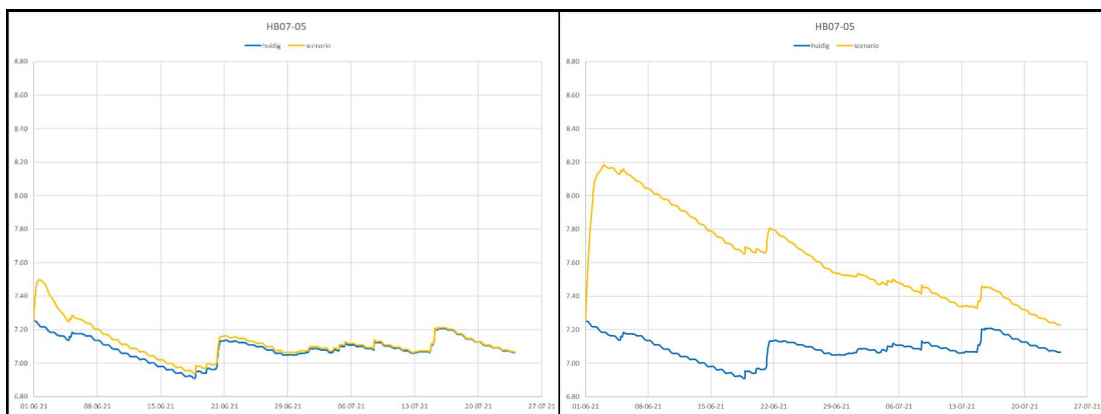
*Figuur 6-2 Berekende stijging van het grondwater bij snel (circa 2 dagen, links) en bij langzaam (circa 2 maanden, rechts) dichtslaan van de kanaalbodem*

Met behulp van het grondwatermodel is bepaald wat de invloed is van het wegnemen van de kanaalbodemweerstand. De tijdreeksen hiervoor, voor de grondwaterstand bij een pand dat zich op 17 tot 27 m vanaf het kanaal bevindt, zijn afgebeeld in Figuur 6-2.

Bij snel dichtslibben (circa 2 dagen) bedraagt de stijging 10 tot 20 centimeter. Bij langzaam dichtslaan (circa 2 maanden) bedraagt de stijging 1 meter. Bij een nog langere periode bedraagt de stijging ook 1 meter; dit volgt uit een stationaire berekening waarbij de sliblaag zich nooit herstelt. Een stijging van 1 meter is niet eenduidig aan te wijzen in de grondwaterstandmetingen ten tijde van het baggeren.

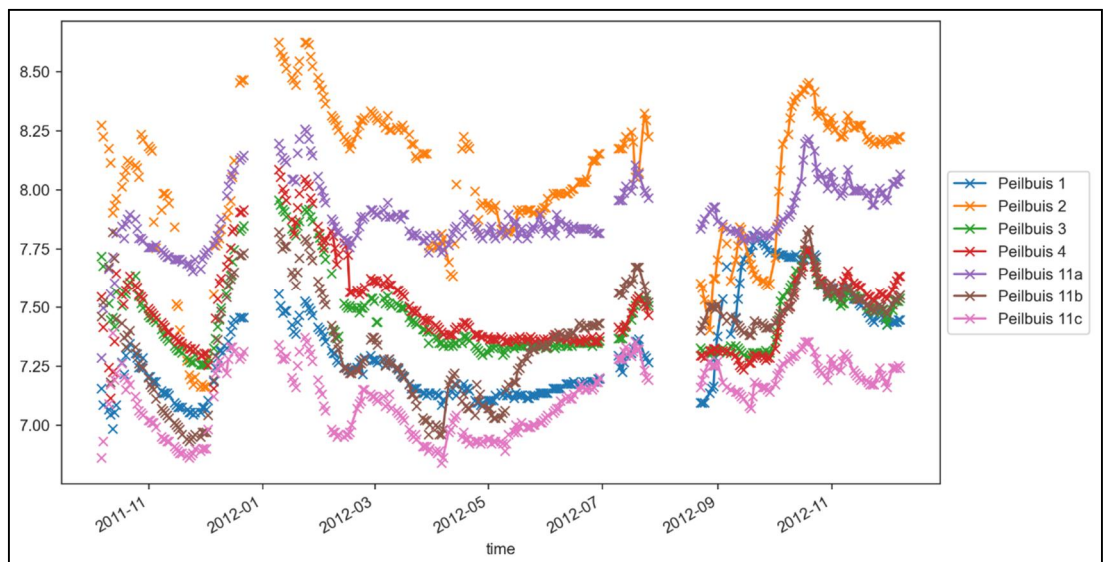
Figuur 6-4 Grondwaterstanden in de peilbuizen, gemeten tijdens de baggerwerkzaamheden van 2011 en 2012. De gaten in de metingen rond de jaarwisseling 2011/2012 en in augustus 2012 komen overeen met vakantieperiodes.

Wij concentreren ons in deze korte analyse op de peilbuizen in de directe omgeving van Vroomshoop. De locatie van deze peilbuizen is afgebeeld in Figuur 6-3. De tijdreeksen van de grondwaterstanden voor deze peilbuizen staan afgebeeld in Figuur 6-4.

Als het baggeren tot een langdurige stijging van de grondwaterstand heeft gezorgd, dan veroorzaakt dat lokaal een sterke stijging van de grondwaterstand op dat moment. Anders gesteld: een grondwaterstijging die op hetzelfde moment in elk van de peilbuizen voorkomt, wordt niet veroorzaakt door het baggeren, maar door de reactie van de grondwaterstand op neerslag (en verdamping). Figuur 6-4 laat veel van dit soort stijgingen zien, waarbij bijvoorbeeld de stijgingen rond 1 januari 2012 en rond 20 oktober het meest in het oog springen: deze zijn uitstekend te verklaren door neerslag. In het algemeen geldt dat er in de reeksen geen plotselinge stijgingen waar te nemen zijn, die voor maar één peilbuis optreedt, die aan het baggeren te relateren zijn. Peilbuis 1 en 2 vormen hier een uitzondering op: zij laten rond september 2012 afwijkend gedrag zien.

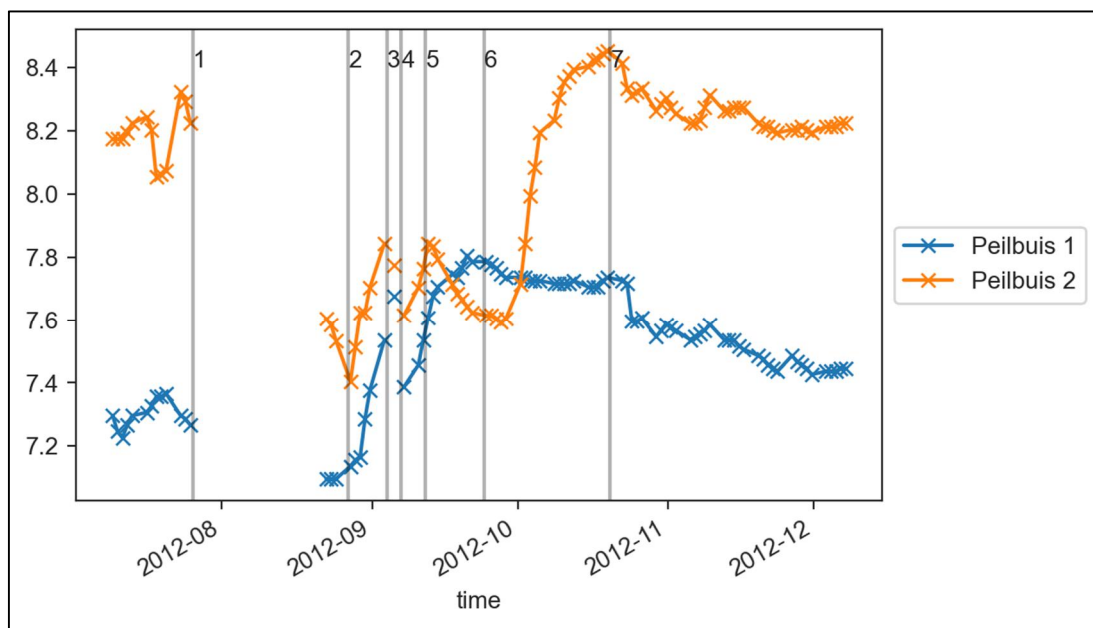
Figuur 6-5 Tijdreeksen van peilbuis 1 en 2, voor de periode 1 juli 2012 tot 7 december 2012. De verticale lijnen corresponderen met een reeks datums die in Tabel 6-1 staan toegelicht. Het gat in de metingen vanaf 26 juli betreft de vakantieperiode.

Tabel 6-1 Beschrijving van stijging en daling per periode uit Figuur 6-5

2. Peilbuis 1 en 2 laten een sterke stijging zien in periode 2. Dit wordt echter gevolgd door een daling van 25-30 cm in periode 3.
3. Hierna stijgt de grondwaterstand weer in periode 4. Als de stijging van periode 2 aan het baggeren gerelateerd zou moeten worden, dan zou de daling in periode 3 op een korte periode van dichtslaan duiden, bij een tijdelijke pauzering van het baggeren.

4. In periode 6 laat peilbuis 2 een stijging van 80 cm zien, waarmee de grondwaterstand terugkomt op zijn oorspronkelijke waarde op 1 juli. Peilbuis 1 laat echter een kleine daling zien, terwijl er rond 20 oktober 55 mm neerslag is gevallen in drie dagen. Figuur 6-6 laat deze periode ook zien, maar nu voor meerdere peilbuizen. Alle peilbuizen reageren op de neerslag rond 20 oktober, met uitzondering van peilbuis 1.

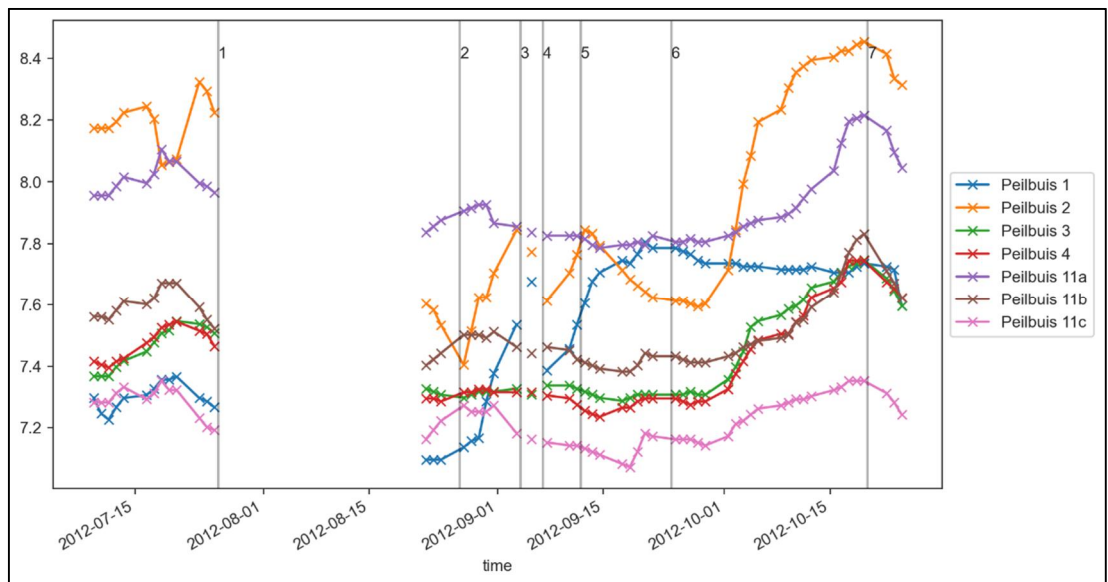
Figuur 6-6 Tijdreeksen van de peilbuizen voor de periode 1 juli tot 25 oktober 2012. Het gat in de metingen vanaf 26 juli betreft de vakantieperiode.
