Onderwerp: Aanvullend bureauonderzoek archeologie Marken Rozewerf en Vuurtoren

Projectnummer: 353490

Datum: 15-08-2018

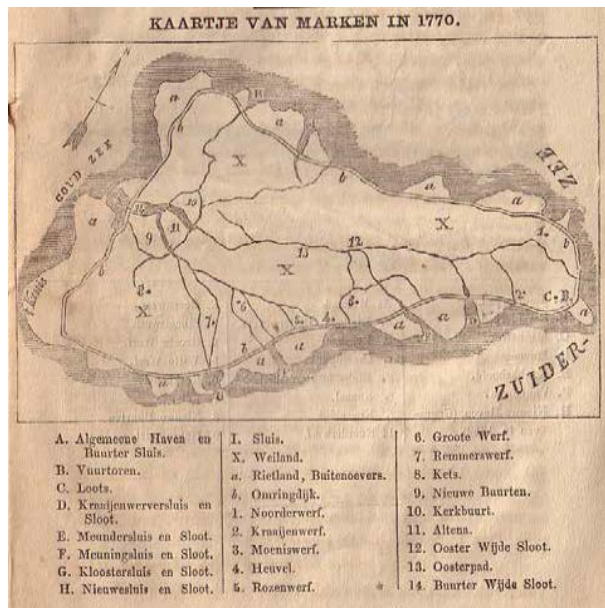
Figuur 4 Kaart uit 1770

Na een forse dijkdoorbraak werd een doorgebroken dijk niet altijd hersteld, maar werd een nieuwe dijk enigszins landinwaarts aangelegd. Hierdoor ontstond aan de buitenkant van de dijk voorland, dat een buffer vormde en als bescherming tegen de golven fungeerde.<sup>3</sup> Op de oudst beschikbare kaart van Marken uit 1573 is te zien dat alleen de westzijde van het eiland is bewoond en bedijkt (zie figuur 1).<sup>4</sup> Een kleine 100 jaar later, in 1660, is de vorm van het huidige Marken min of meer herkenbaar. Voor de zuidkust ligt verdrinken land (figuur 2). Ook op een kaart uit 1683 is te zien dat de dijk niet de rand van het eiland markeert (figuur 3). Ook in 1770 is dit nog het geval; er zijn, voor zover kan worden nagegaan, geen pogingen gedaan om het verloren land terug te winnen (figuur 4).

De oostpunt van het eiland is verdwenen. De vuurtoren lag vroeger binnendijs aan de dijk, zoals uit de kaarten uit 1770 en 1774 (zie figuren 4 en 9) blijkt. Deze vuurtoren dateert uit 1700, zoals blijkt uit een in de huidige vuurtoren ingemetselde steen met daarop wapens, dolfijnen en het jaartal 1700. Naast deze vuurtoren heeft ook een kolenloods/kolenhuis gestaan. Deze was ten westen van de vuurtoren gelegen (zie figuur 9).

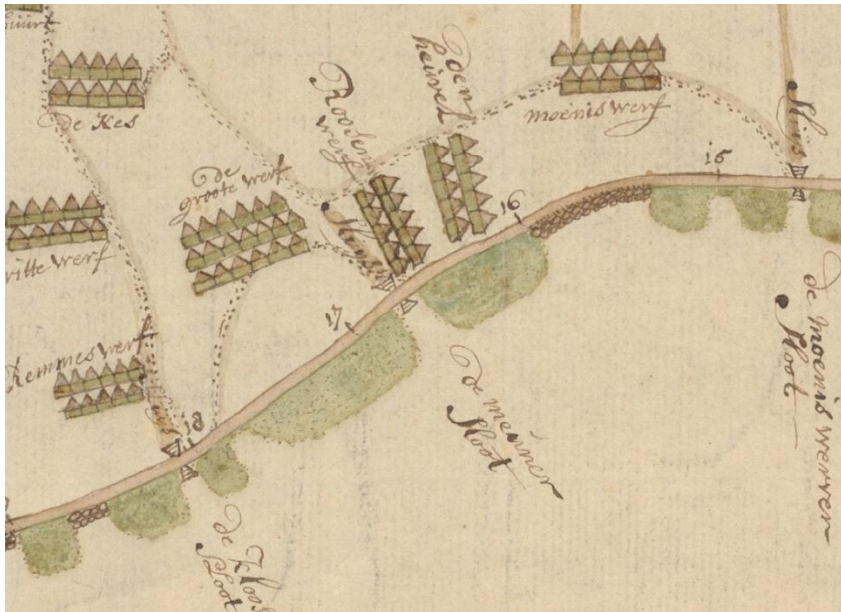
**Figuur 5** Uitsnede uit de kaart van Klaas Kot (1774)<sup>5</sup>

Op figuren 5, 6 en 7 is te zien dat voor de Rozewerf buitendijks land is gelegen. Hier watert de Meuningersluis af via de Meuningersloot. Deze opening tussen het land is op recente luchtfoto's nog steeds zichtbaar evenals het verdronken land (zie figuur 8). Dit land ligt inmiddels volledig onder water. Op de luchtfoto zijn, behalve de dijk, geen structuren herkenbaar.

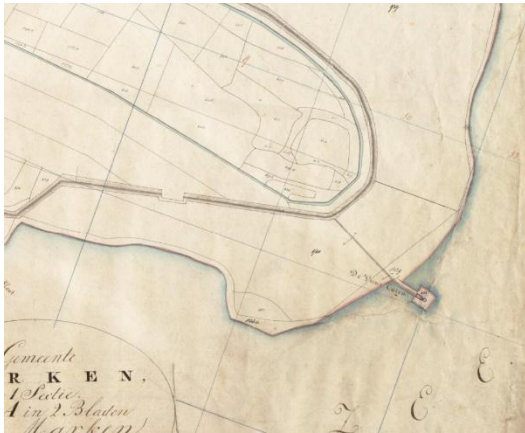
Figuur 10 Uitsnede uit minuutplan 1811-1832<sup>9</sup>  
De kaart is niet noord-georiënteerd

Op kaarten uit het begin van de 19<sup>e</sup> eeuw is te zien dat de vuurtoren door afkalving afgesneden was komen te liggen van de rest van het eiland (figuren 10 en 11). Op figuur 12 is te zien dat in 1847 een stenen dam is aangelegd naar de vuurtoren, die in 1839 de oude vuurtoren uit 1700 heeft vervangen. In 1847 was nog sprake van buitendijs land ter plaatse van de vuurtoren, maar inmiddels is dit land onder water verdwenen. Wel is dit land nog zichtbaar op luchtfoto's (zie figuur 13). Ten noorden van de vuurtoren is dit niet te zien. Mogelijk is het land hier verdwenen tijdens ingrepen aan de dijk in de jaren '80 van de 20<sup>e</sup> eeuw.

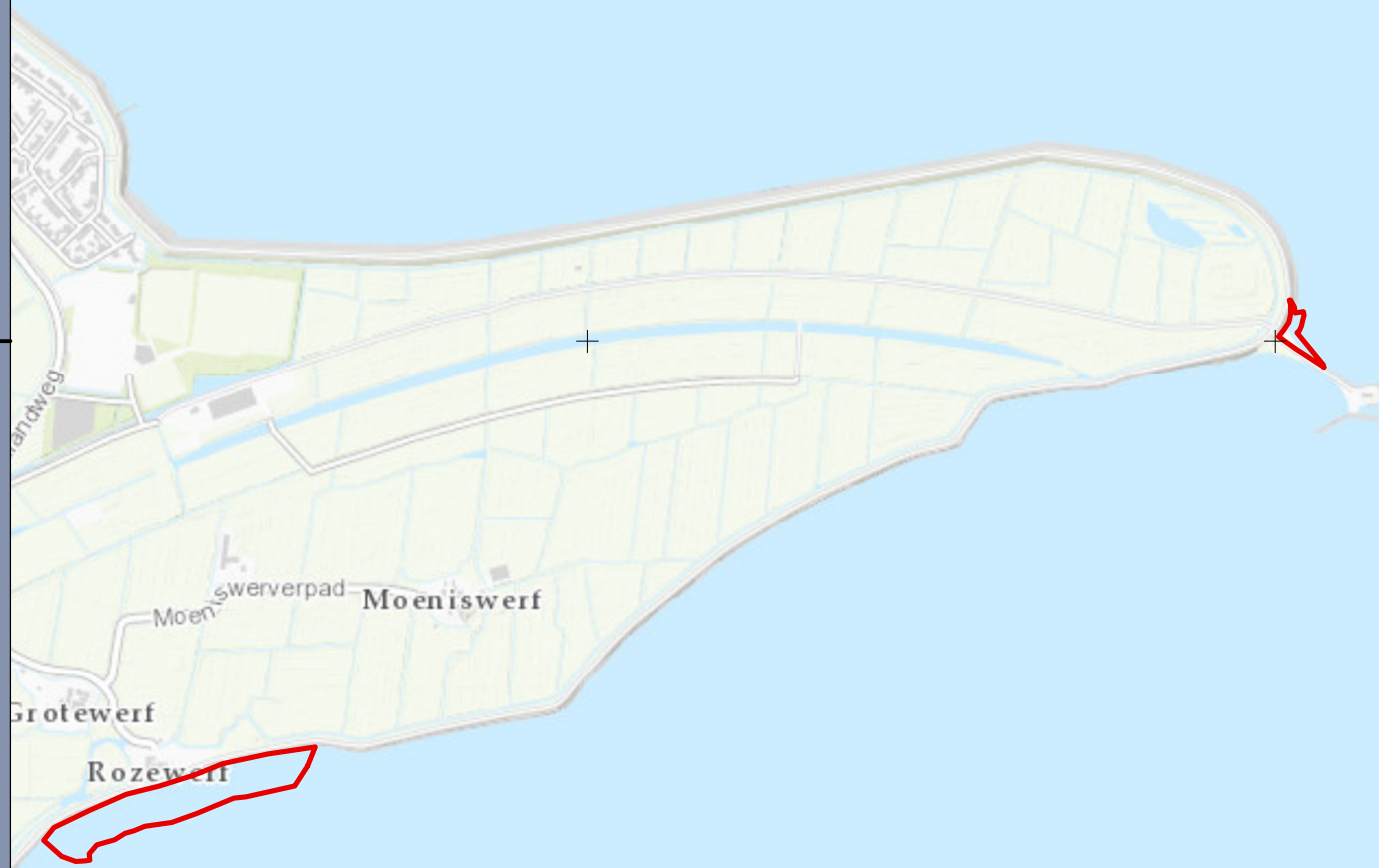
## Locatie plangebied aanvullend bureauonderzoek Dijkversterking Marken

In bijlage 1 is de locatie van beide plangebieden weergegeven.
